Visokošolski program Gradbeništvo,
Smer operativno gradbeništvo

Prenova zdraviliškega doma v Rimskih toplicah

Diplomska naloga št.: 312

Ljubljana, 24. 6. 2008

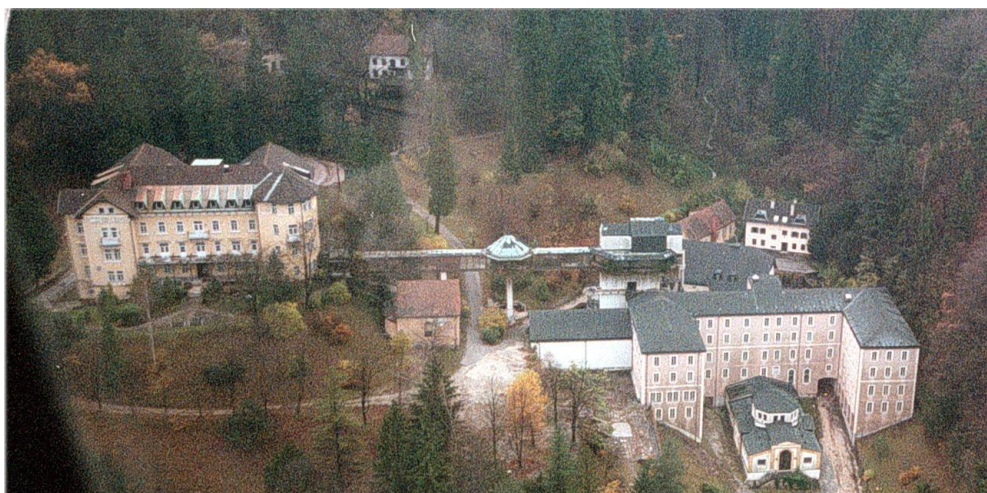
Po osamosvojitvi države Slovenije pa se oktobra 1991 zdravilišče zapre in zapečati. Od leta 1991 pa vse do leta 2006 so toplice propadale, saj so bila vsa iskanja novih lastnikov neuspešna. Končno se 13. 3. 2006 ustanovi družbeniško-delniška družba Rimske terme, d.o.o. Po pridobitvi dovoljenj 2. 10. 2006 začnejo obnavljati zdraviliške objekte.

Slika 2-4: Propadanje zdraviliškega kompleksa.

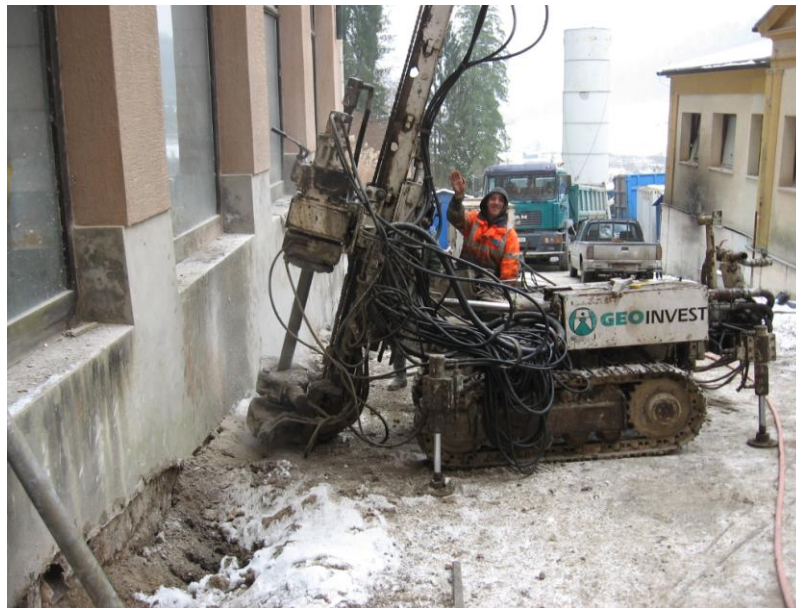
Slika 4-2: Vrtanje pilotov.

Vrtino bo treba pozorno spremljati, predvsem hitrost in barvo iztekajoče vode, ugotovitve med izvedbo pa beležiti. Pod kotom 10° se izvrtajo piloti, ki imajo premer 30 cm. Globina do dna pilota je 4,0 m. V zgornjem delu pilotov bodo piloti lahko zelo različnih premerov, ker bodo izvajani v umetnem nasipu. Premer pilota v preperini, ki jo tvorijo glinasti gruščci, lahko pričakujemo od 50 do mestoma več od 70 cm. V glinah je premer zelo odvisen od konsistence, zato lahko pričakujemo premere od 30 cm, in sicer v težko gnetnih zemljinah, do 60 cm v lahko gnetnih. V preperini skrilavca bo potrebno postopek injektiranja izvesti po dvakrat, da bi dosegli premere 30 cm. V trdnem skrilavcu ali dolomitu bo premer pilota enak premeru vrtine.

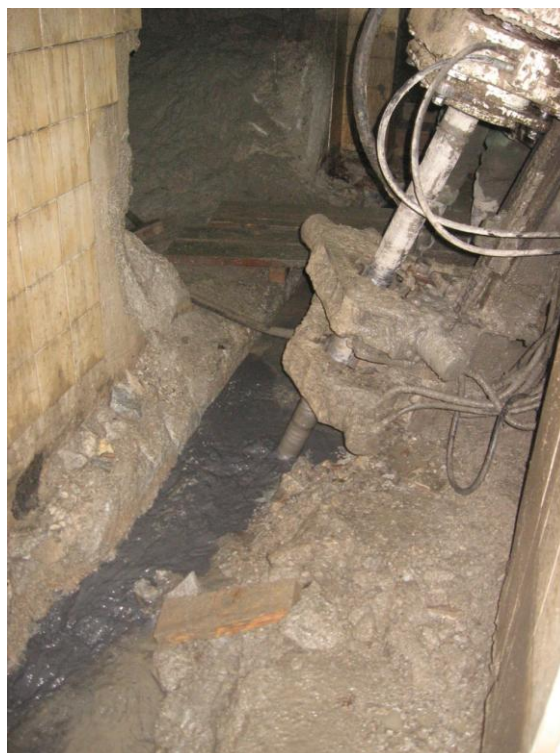
Slika 4-3: Injektiranje cementne suspenzije.

Sledi injektiranje cementne suspenzije pod visokimi pritiski (400 kN/m^2). Pričakovana poraba cementa je 250 kg/m oziroma minimalno 220 kg/m . V pilote se nato vstavijo rebraste palice: S400/500 ϕ 32mm.

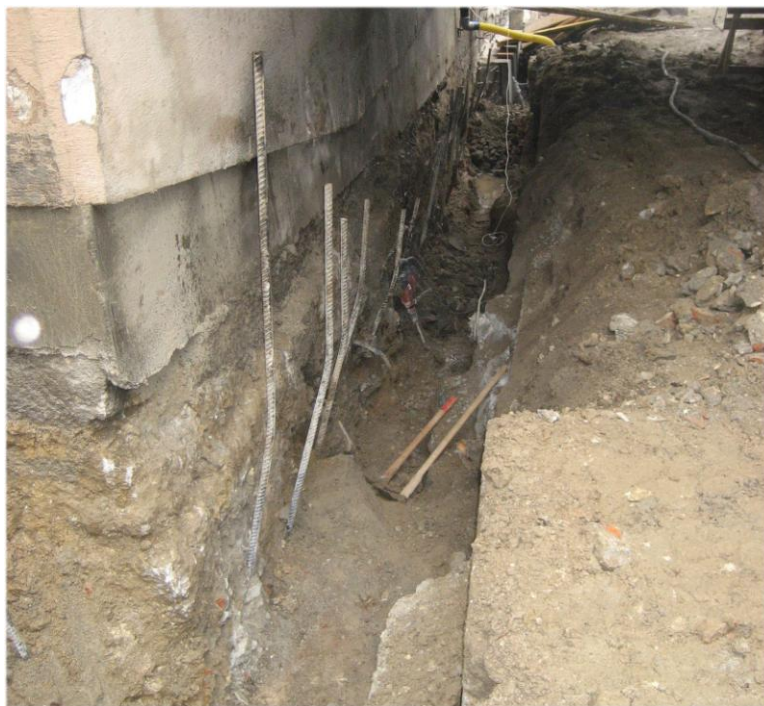
Slika 4-4: Izkop za armaturo grede.

Izkop za gredo mora segati do kote dna grede. Izkopi tik ob Jet Grouting pilotih se bodo izvajali po 1 tednu, v skrajnem primeru 3 dni po dokončanju pilotov. Pilote je treba odstranjevati le toliko, da bo mogoče položiti armaturo grede, obstoječim temeljem bo treba površino očistiti vseh nesprijetih delcev v območju nalaganja nove AB-grede.

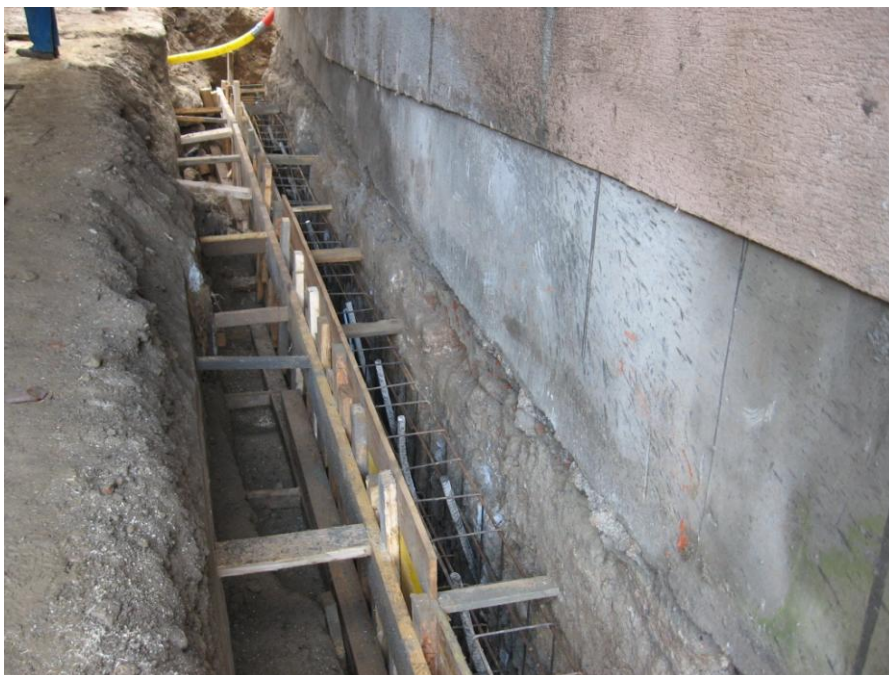
Slika 4-5: Položitev armature za gredo.

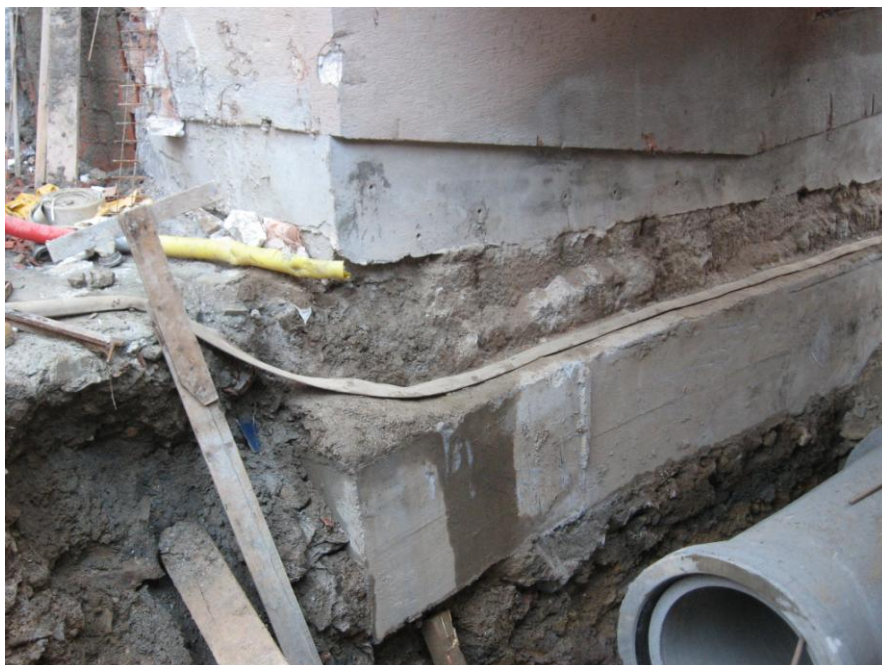
Slika 4-6: Obbetoniran temelj.

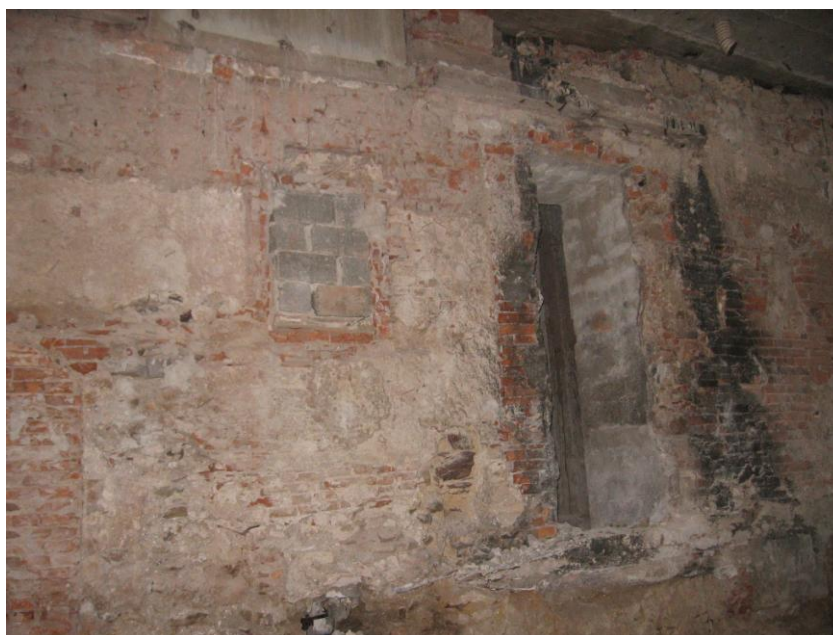
Slika 4-10: Heterogena zasnova nosilnih zidov.

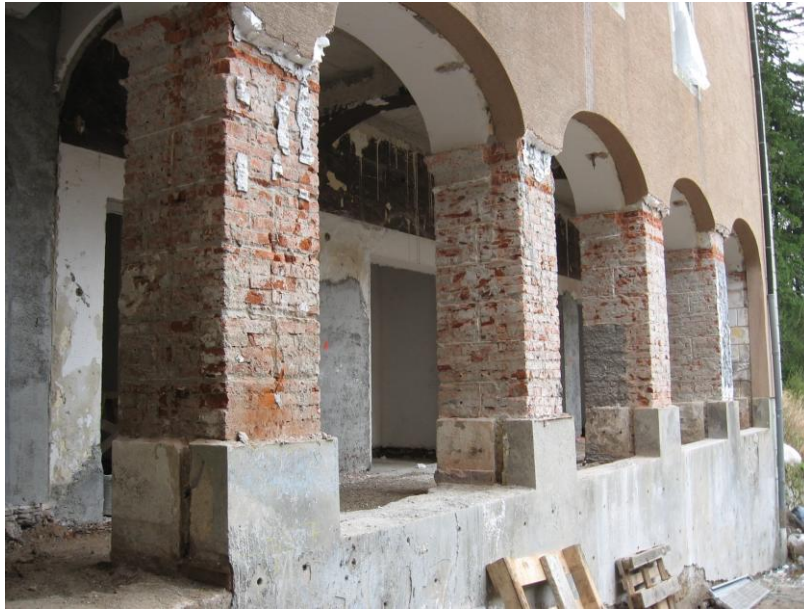
V okviru sanacije je bilo treba ojačati opečne stebre na zahodni strani objekta. Ti so bili zaradi prevelike vlage in preobremenitve v slabem stanju. Najprej je bilo treba odstraniti z njih fasado in omet.

Slika 4-12: Opečni stebri.

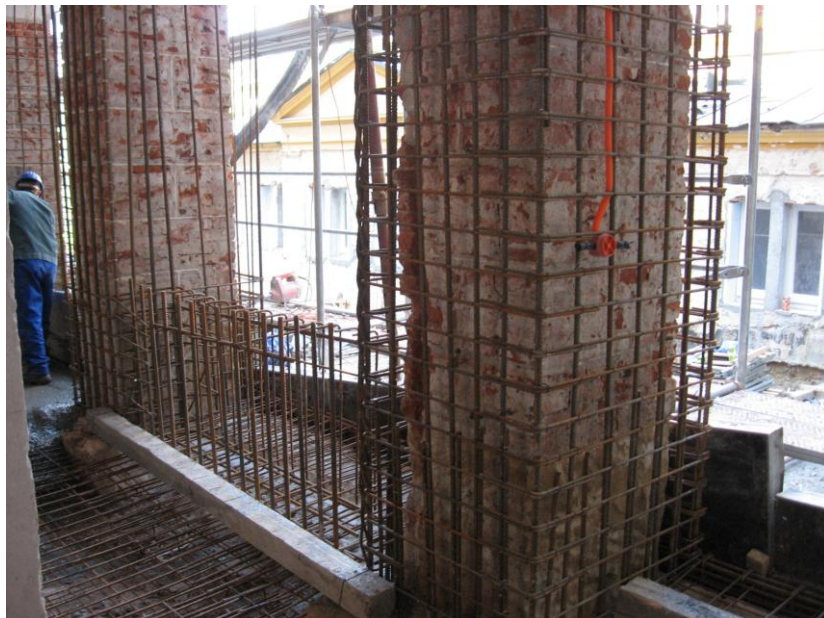
Slika 4-13: Ojačitev stebrov z armaturo.

Sledila je povezava stebrov z armaturo v armaturni koš. Po dva stebra sta med seboj dodatno povezana zaradi boljše porazdelitve obtežbe.

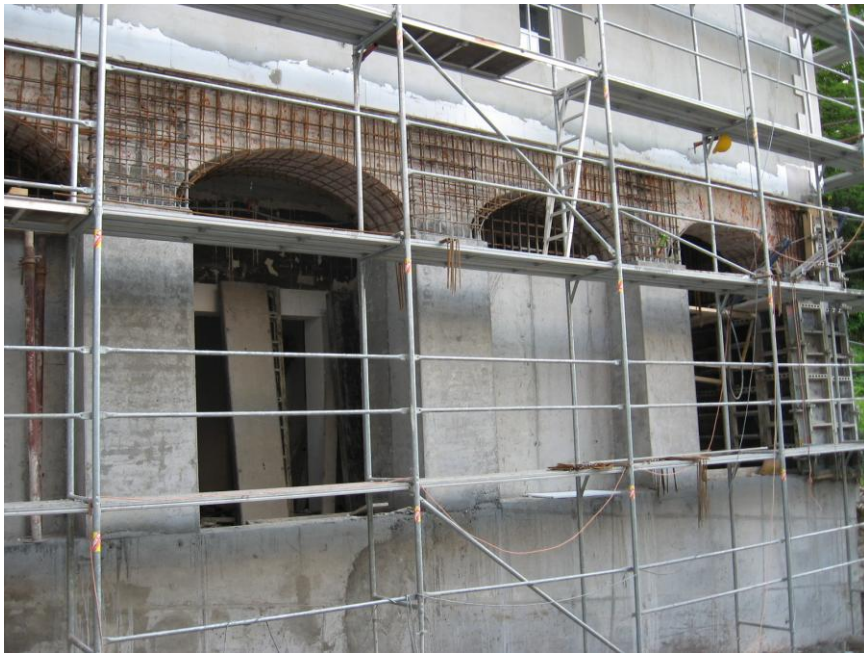
Slika 4-14: Obbetoniranje stebrov.

Na koncu je bilo izvedeno obbetoniranje stebrov.

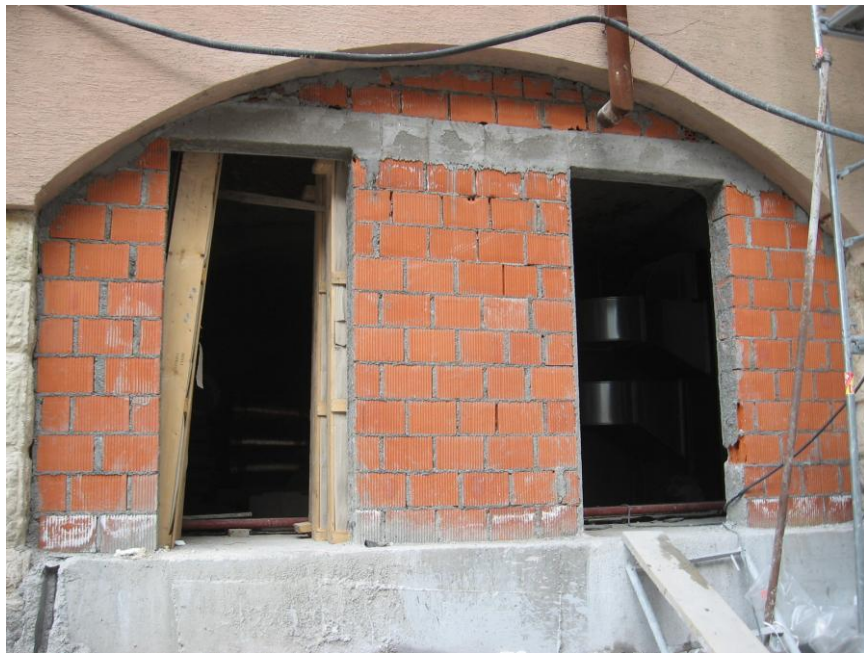
Slika 4-15: Dodani zid za zmanjšanje obremenitve.

Na vzhodni strani objekta je bilo prav tako potrebno ojačati obstoječe zidove. Tu so bili dodani nekateri zidovi, ki so zmanjšali obremenitve zidov.

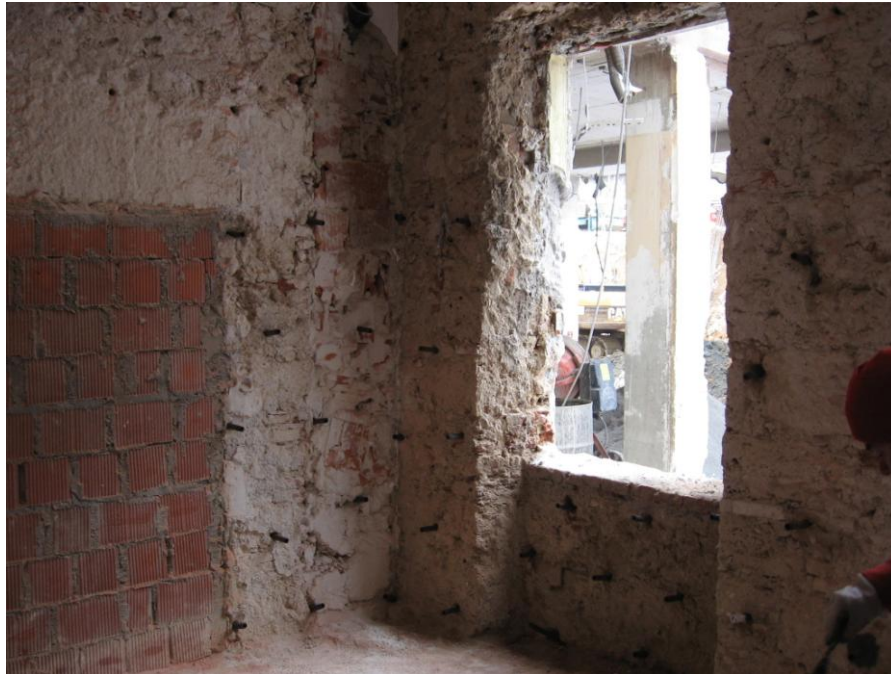
Slika 4-18: Vgraditev injektirnih cevk.

Paziti moramo, da nam med injektiranjem ne izteka injekcijska masa na površino zidu, kar najlažje dosežemo s cementnim obrizgom preko celotne površine zidu.

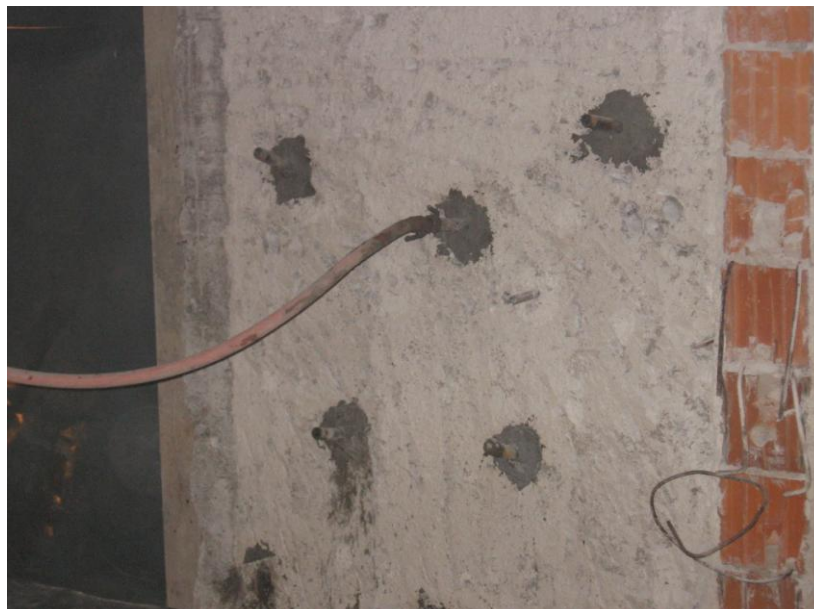
Slika 4-19: Injektiranje.

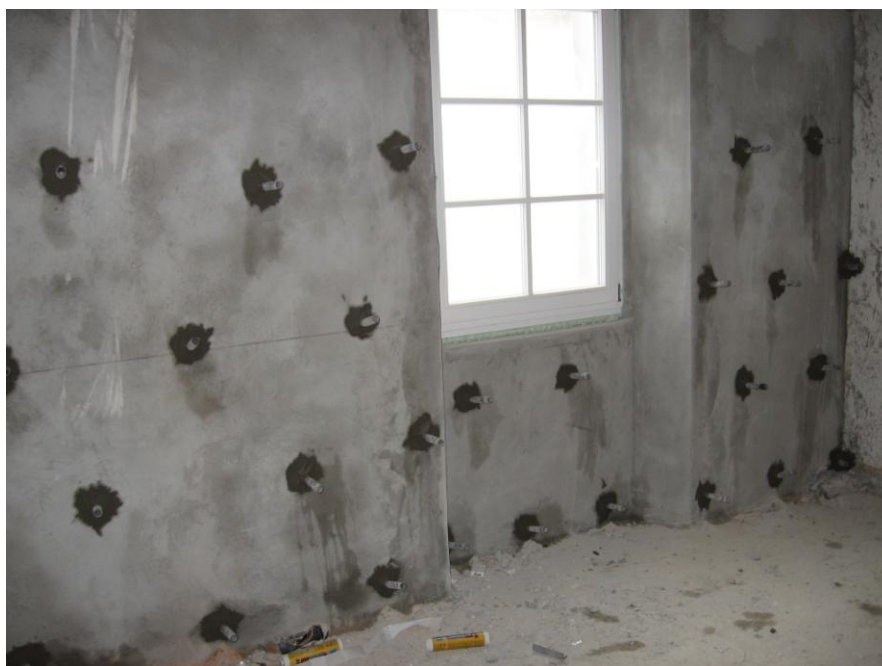
Slika 4-20: Injektiran zid.

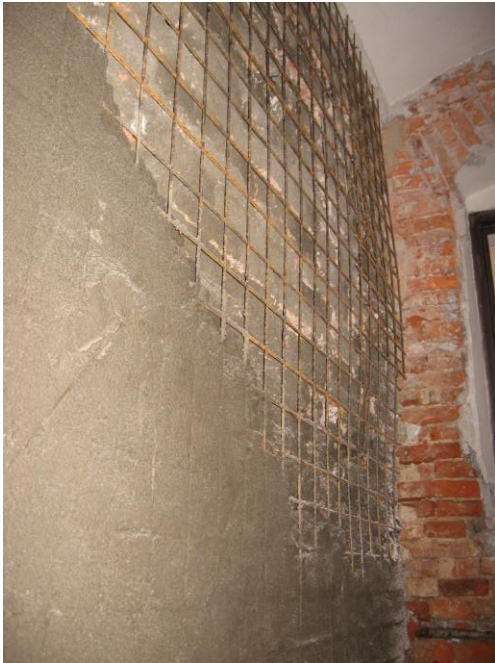
Slika 4-21: Armirano-betonski omet.

Zaradi zagotovitve ustreznega medsebojnega sodelovanja prvotnih slabih kamnitih zidov z novimi AB-stenami je potrebno medsebojno povezovanje obojih s sidri.

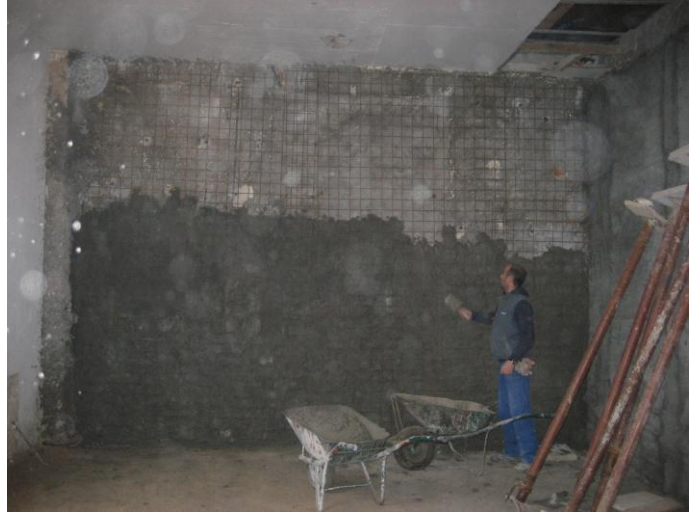
Slika 4-22: Izdelava armirano-betonskega

ometa.

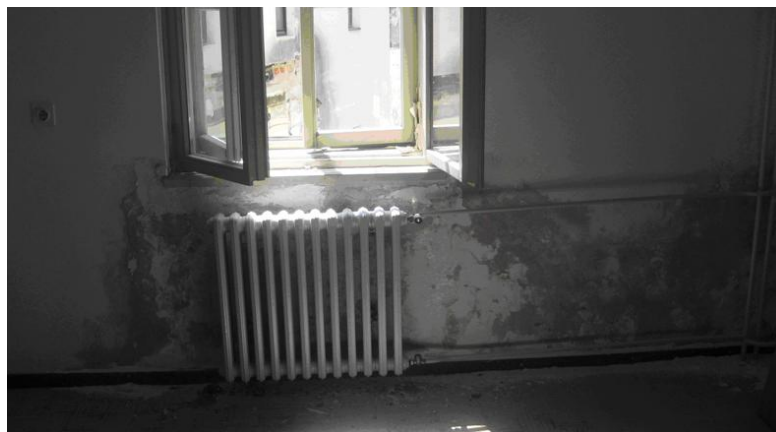
Posledice kondenzne vlage so vidne na stenah zidov in obokih ob instalacijskih vodih. Kondenzna vlaga je močno povečala relativno vlago v prostorih ter posredno vlažila stene zidov in tlakov, na katerih so se lepili trdni delci umazanije ter omogočali idealne pogoje za vznikanje bioloških neslag, ki so dobro vidne.

Kondenzna vlaga v zdraviliški zgradbi kot dodatna obremenitev povečuje vlaženje v zidnih konstrukcijah in tlačni konstrukciji. Nastaja predvsem zaradi temperaturnih sprememb in razlik v zgradbi ter klime v okolju, zato je treba zgradbo konstantno prezračevati, kar je nujno predvideti tudi pri obnovi. S horizontalno hidroizolacijo je možno preprečiti vlaženje vertikalnih kapilarnih dvigov iz podtalnice. Prekomerna vsebnost vlage v zidovih nad nivojem horizontalne hidroizolacije še vedno ostaja, zato je treba prekomerno vsebnost vlage izsušiti

Slika 5-21: Vlaga v zidu povzroča odpadanje ometa.

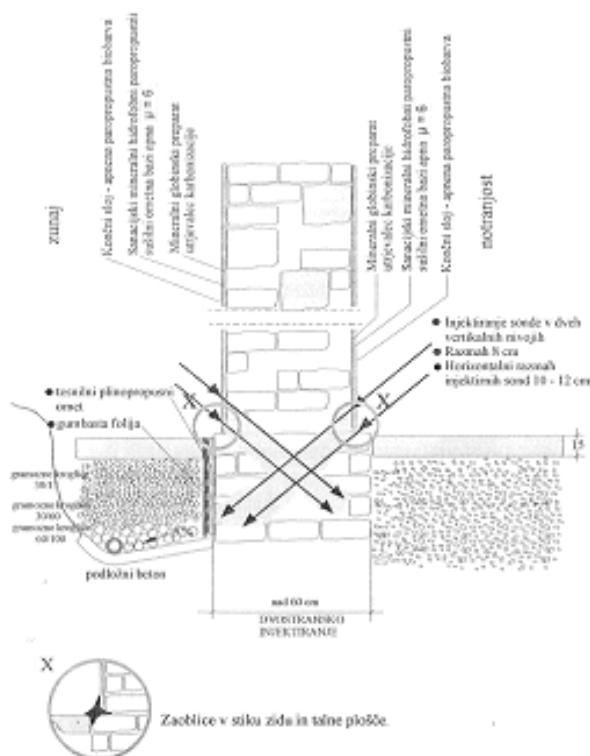
Slika 4-22: Hidroizolacija zidov pritličja.

Za temelje pritličja, po preiskani in tehnološko projektirani metodi, za izvedbo nepropustne hidrofozne mineralne bariere s silikoni, je optimalen tehnološki postopek - Wacker Chemie. Hidrofozna bariera se izvaja na nivoju tlačne pritlične plošče v temelj zgradbe. Prvi nivo vrtin, kot sonde za penetriranje, se prične v stiku zidu in tlačne plošče, drugi nivo za nastavek svedra je višji za 8 cm. Vse vrtine se izvajajo pod kotom od 20 do 30°, postopek izvajanja hidrofoziranja je gravitacijski, zato mora potekati kontinuirano (6 ur od začetka postopka). Zato se obdeluje le toliko penetrirnih sond, kolikim je možno s korektno tehnološko izvedbo slediti za potek do dokončne zasičenosti. Ko so sonde zasičene oziroma je zasičeno njihovo okolje, se vrtna zapolni z ekspanzivno-hidrofozno malto, ki stabilizira okolje vrtnine. Postopek se izvaja po celotni dolžini zidov. V kolikor so izvrtane sonde prepustne skozi celotno debelino zidov, je treba takšno sondo sanirati tako, da je možno skozi vrtno izvajati penetracijo do zasičenosti.

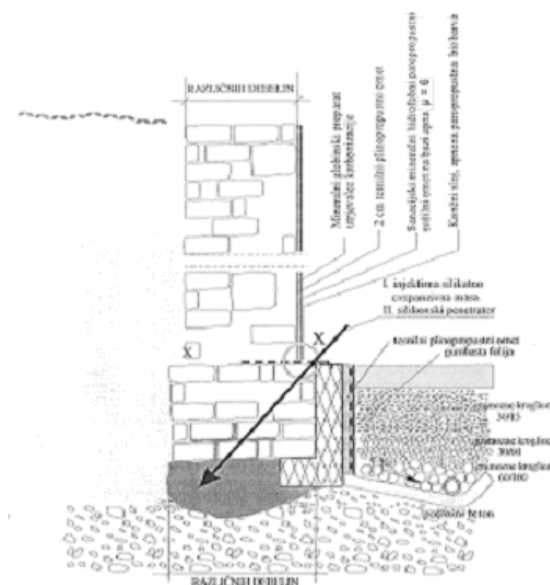
Slika 4-23: Hidroizolacija v pobočju hriba.

Na obodnih zidovih je treba zgraditi drenažo iz gramoznih kroglic v slojih s prodcem s predhodno položitvijo drenažne cevi in zaščito plinopropusnega ometa z gumbasto folijo. Na notranjih stenah obodnih zidov se izvede po predhodni penetraciji parapeta antisol-sistem mineralnih sanacijskih paropropustnih ometov tehnološke kvalitete $\mu=6$ BIOKLAN ZRMK ali podobne s predpisano tehnološko kvaliteto.

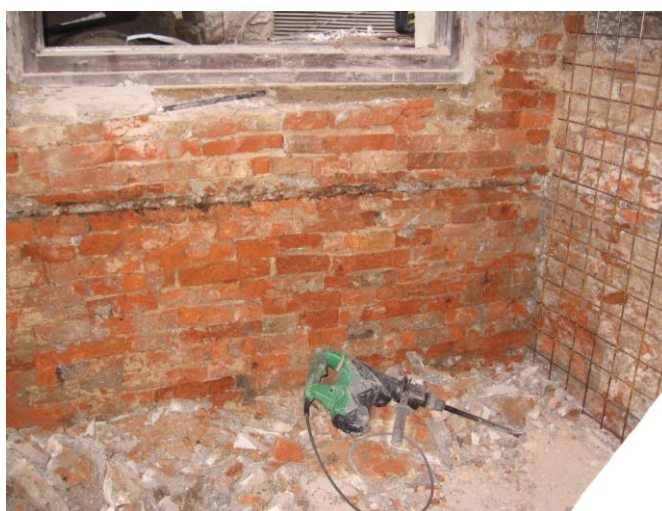
Slika 4-24: Odstranitev ometa.

Na začetku je treba z zidov odstraniti vse dotrajane omete ter zidove očistiti. Star, navlažen omet je treba odstraniti minimalno do višine, kjer se pojavlja vlaga, nato očistiti fuge do globine 2 cm.

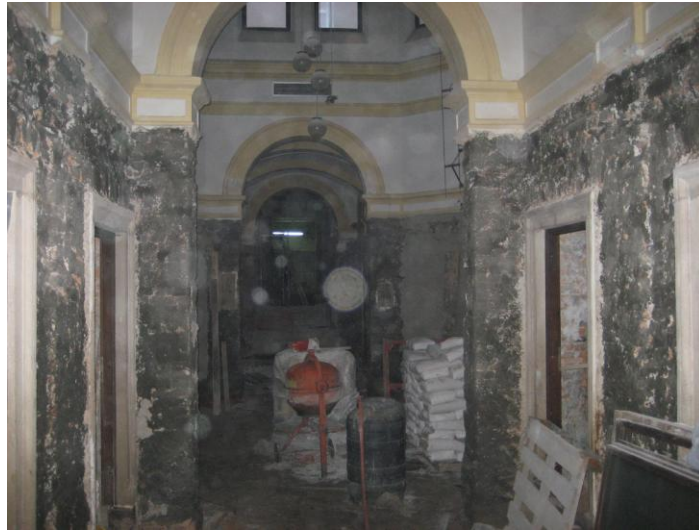
Slika 4-25: Utrjevanje površine z utrjevalcem gradiv.

Zidne površine je treba utrditi z utrjevalcem gradiv.

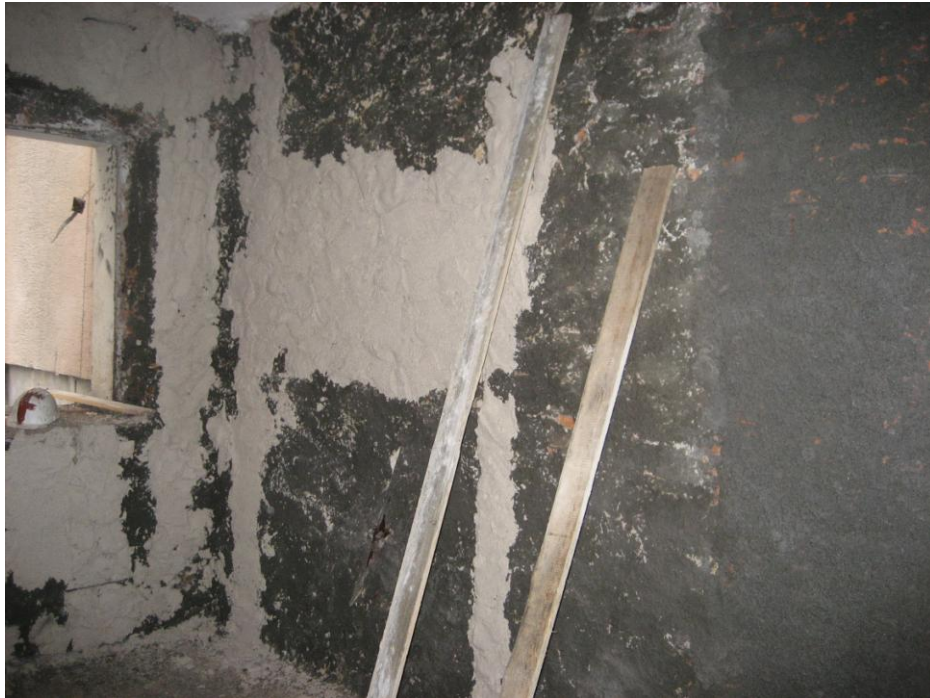
Slika 4-26: Nanos mineralnega hidrofobnega ometa.

Sledi postopek nanosa sanacijskega, mineralnega-hidrofobnega, paroprepustnega sušilnega ometa na bazi apna.

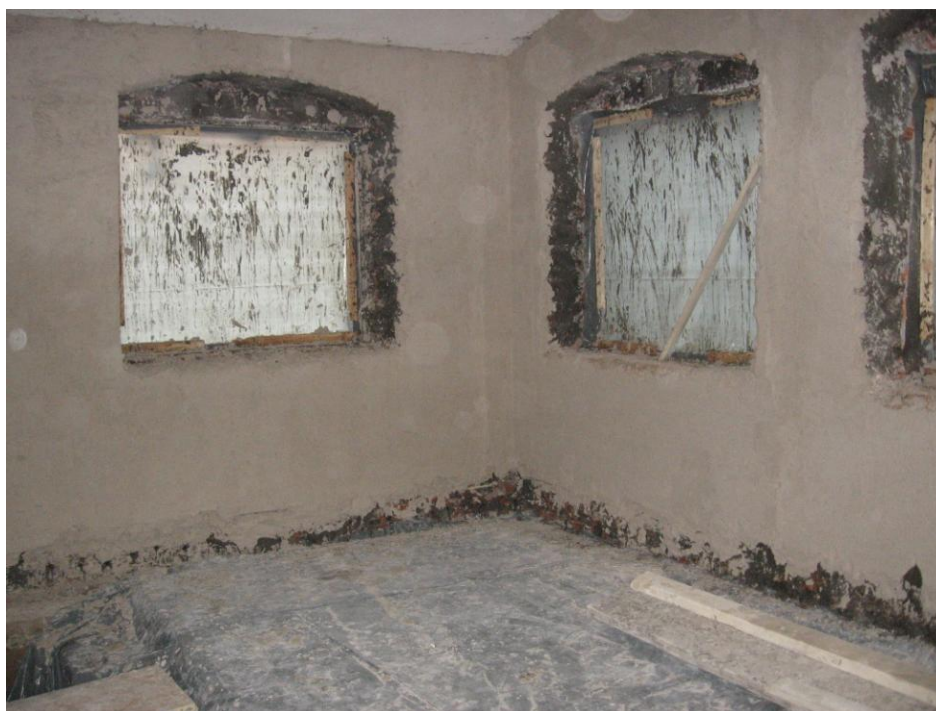
Slika 4-27: Na novo izveden sanacijski omet.

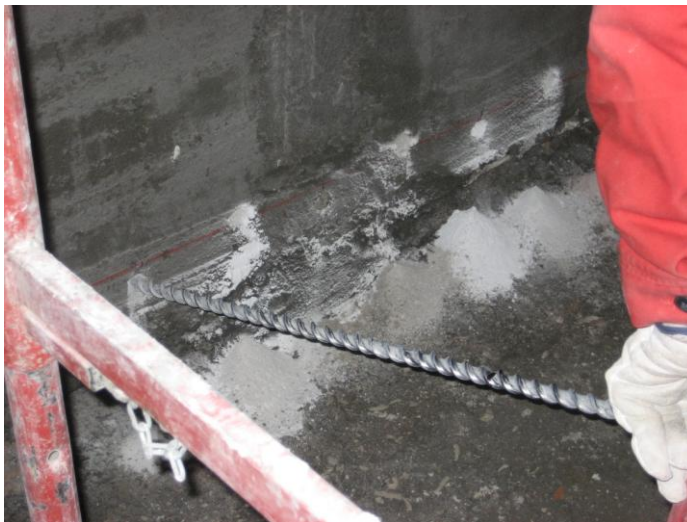
Slika 4-27: Vrtanje odprtin za injektirno maso.

reakcija. V zidove je potrebno izvrtati odprtine, v katere vstavimo cevke. Globina vrtnja mora biti 5–7 cm krajša od debeline zidu, da injektirana masa ne izteka. Če so zidovi debelejši od 50 cm, jih moramo injektirati z obeh strani.

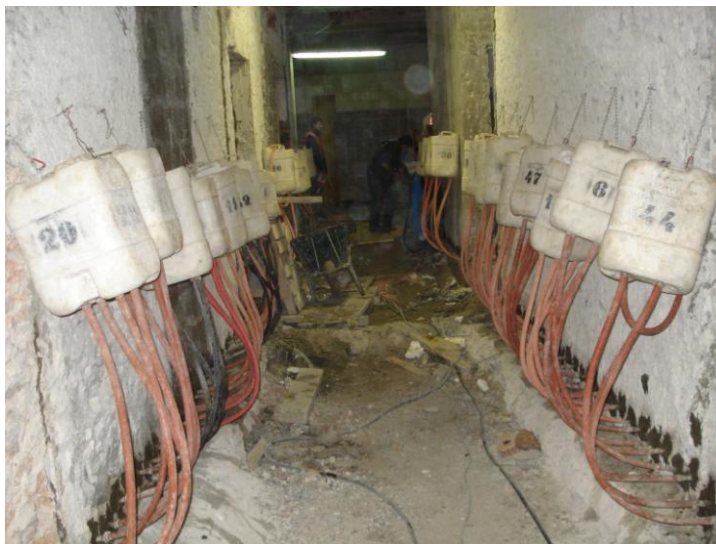
Slika 4-28: Hidrofobiranje.

Nato namestimo posode s silikoni. Postopek izvajanja hidrofobiranja je gravitacijski in mora potekati kontinuirno 6 ur od začetka postopka.

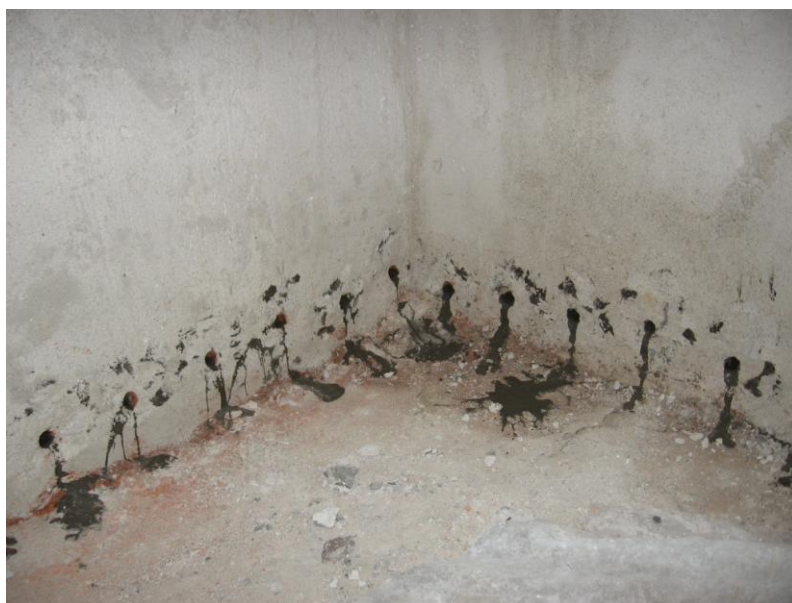
Slika 4-29: Zaplnitev z hidroforobno malto.

Ko so sonde zasičene, se vrtina zapolni z ekspanzivno-hidrofobno malto, ki stabilizira okolje vrtine. Postopek se izvaja po celotni dolžini zidov.

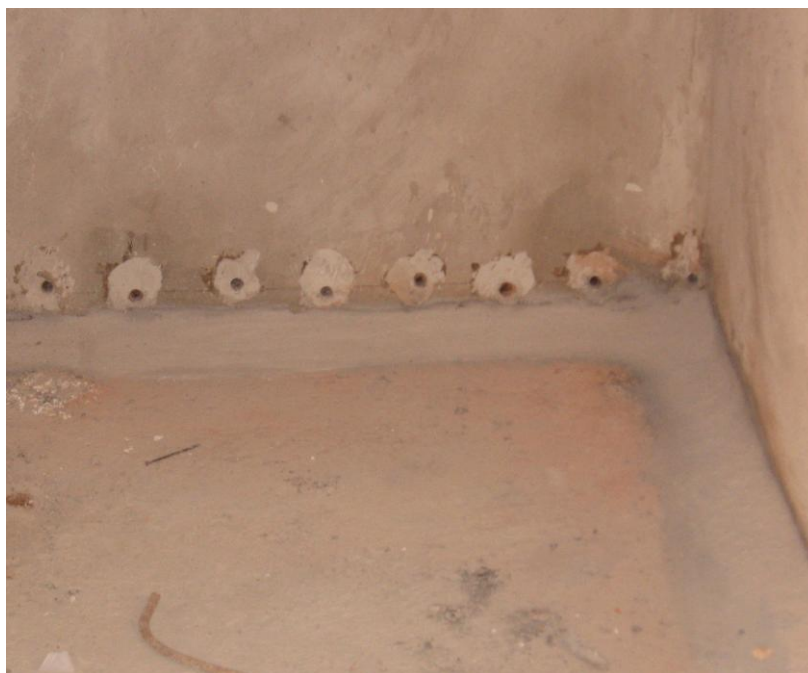
Slika 4-30: Zaoblica.

V stiku talne plošče z zidovi je na koncu potrebno izvesti še zaoblico iz neprepustne mineralne malte v obliki lastovičjega repa. Ta je ovira za prehod vlage iz temelja v novi omet ali zid.

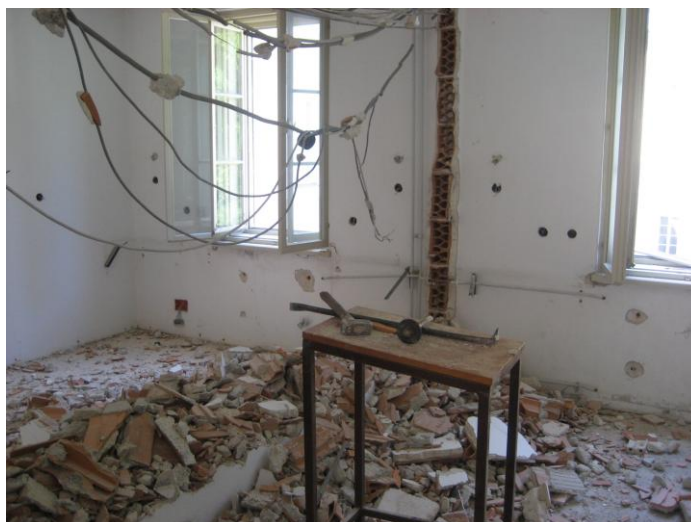
Zdraviliški dvor je namenjen predvsem hotelskim sobam, zaradi tega je predvidena rušitev vseh neustreznih predelnih sten in kopalnic. Sobe in kopalnice so premajhne ter ne zadostujejo postavljenim standardom.

Slika 4-36: Rušitev predelnih sten

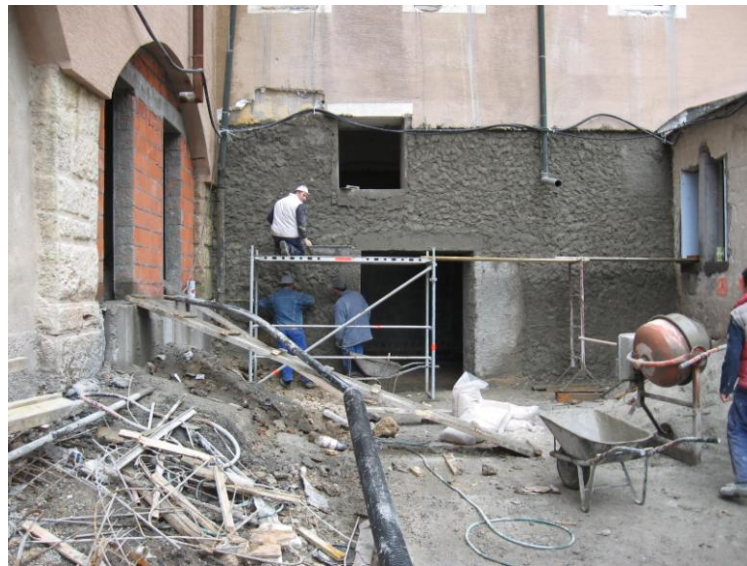
Slika 4-38: Do višine 2 m je bilo treba odstraniti obstoječo fasado.

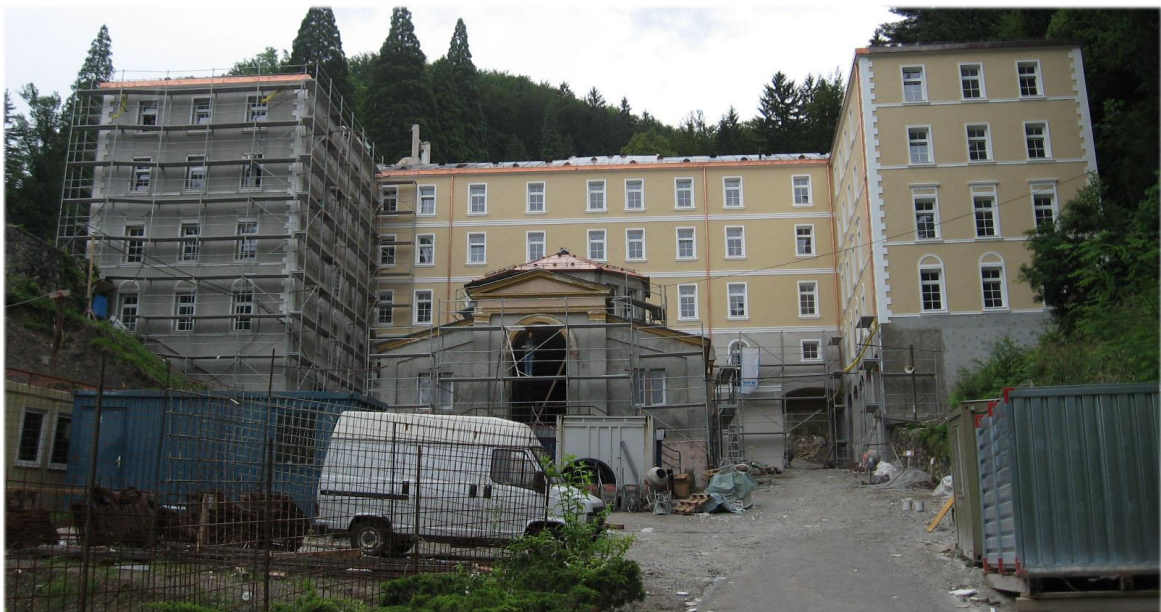
Slika 4-39: Izdelava nove fasade.

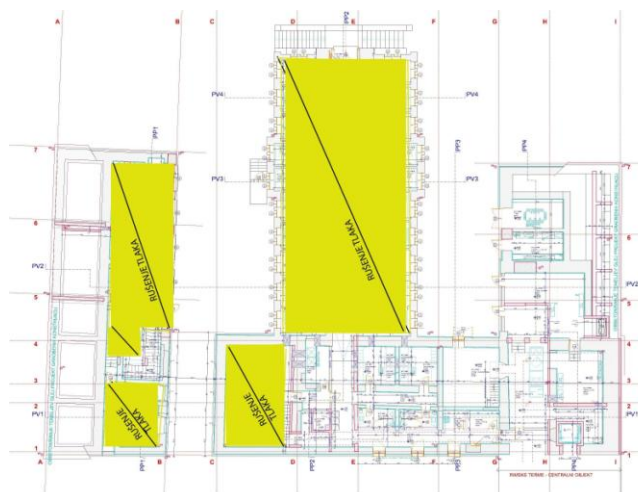
Slika 4-40: ■ Rušitev tlaka v 1. etaži.

Po izvedeni sanaciji vlage je bilo potrebno mestoma le očistiti fuge na posameznih opečnih obokih ter jih nato ponovno fugirati. Z izvedbo zgornjih pohodnih tlakov pa je bilo obstoječe nasutje zamenjano z lahkim, v sklopu nasutja pa so bile izvedene tudi kanalete za inštalacije.

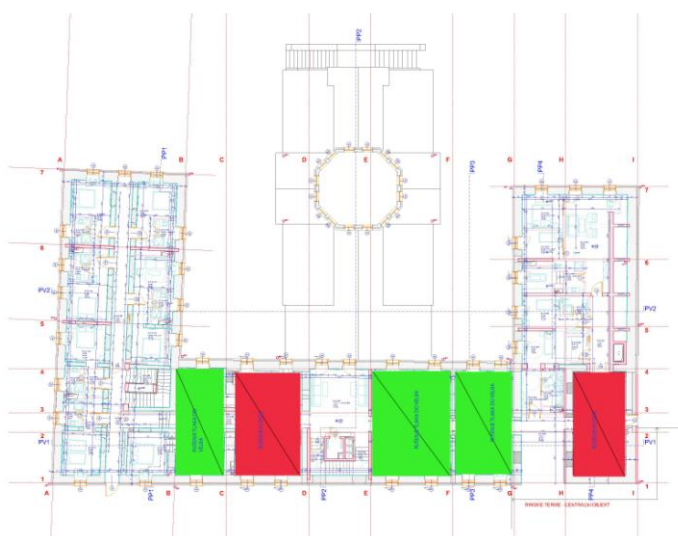
Slika 4-41: ■ Rušenje tlaka do velba in ■ rušitev plošče ter izdelava nove v 2. etaži.

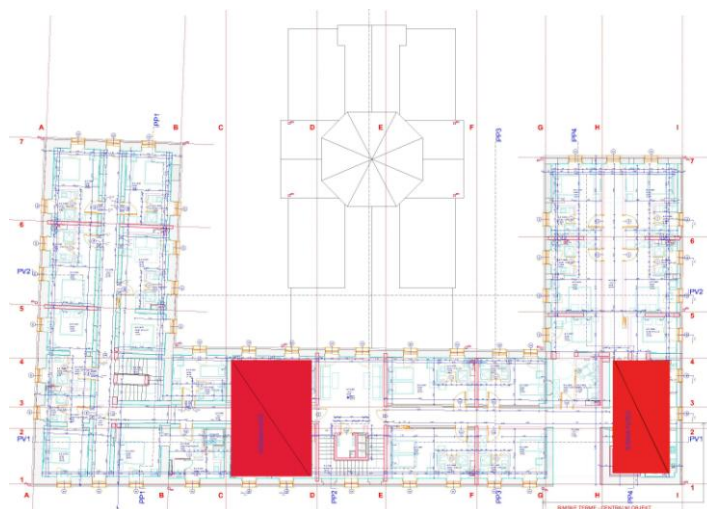
Slika 4-42: ■ Rušitev plošče ter izdelava nove v 3. etaži.

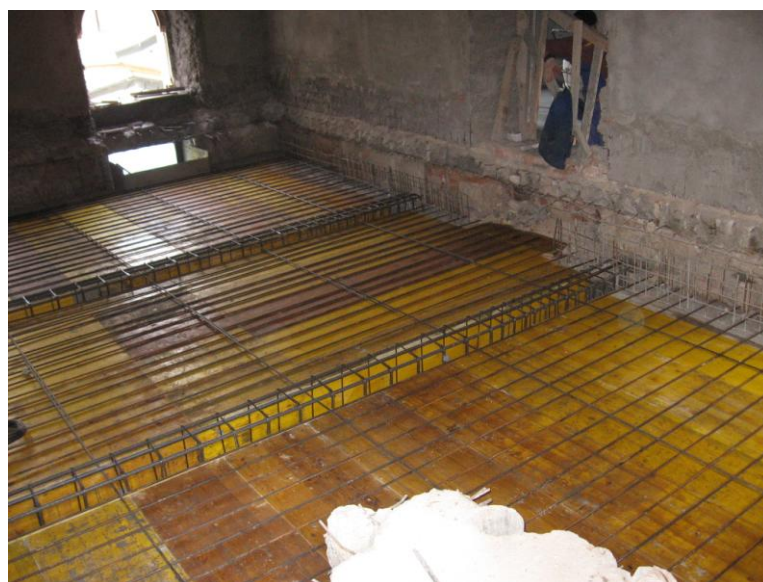
Slika 4-43: Položena armatura in priprava za betoniranje AB-plošče.
