Bregar, G. 2012. In-situ določanje vpliva vlage in propadanja materiala na mehanske lastnosti zidovine. Diplomaska naloga. Ljubljana, Univerza v Ljubljani, Fakulteta za gradbeništvo in geodezijo. (mentor Bosiljkov, V., somentorica Kržan, M.): 68 str.

**IN-SITU DOLOČANJE VPLIVA VLAGE IN
PROPADANJA MATERIALA NA MEHANSKE
LASTNOSTI ZIDOVINE**

Diplomska naloga št.: 461/SOG

**IN-SITU EVALUATION OF THE INFLUENCE OF
MOISTURE AND DECAY ON MECHANICAL
PROPERTIES OF THE MASONRY**

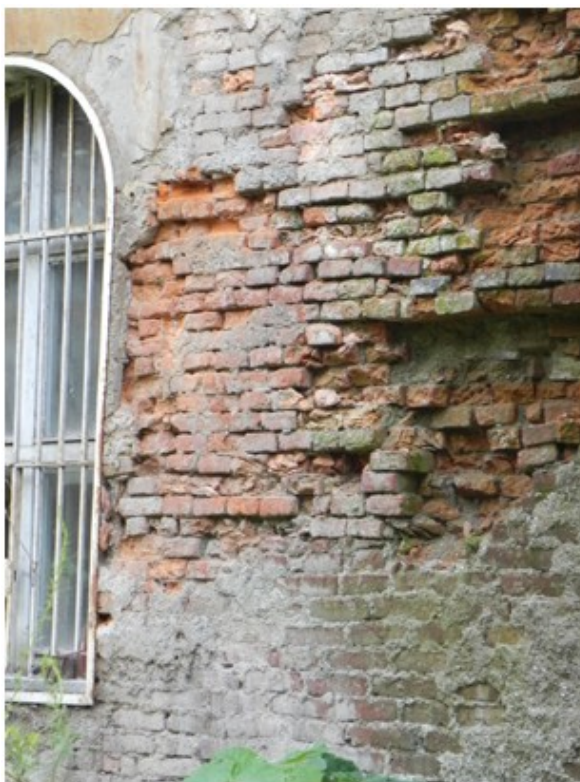
Zidovje je bilo hudo navlaženo v kletnih prostorih tako na zunanji in notranji strani. Nekateri zidovi so bili z zunanje strani povsem navlaženi, na posameznih delih je fasadni omet že povsem odpadel in so bile vidne posledice večletnega propadanja in navlaževanja tudi na opeki in malti. Na območju vertikalnih žlebov so bile vidne posledice večletnega zamakanja in propadanja zidu. Na nekaterih mestih je bil zid tako poškodovan (vpliv zmrzali), da je odpadala že druga vrsta opek po debelini zidu (Slika 3).

Slika 3: Posledice večletnega navlaževanja zidu

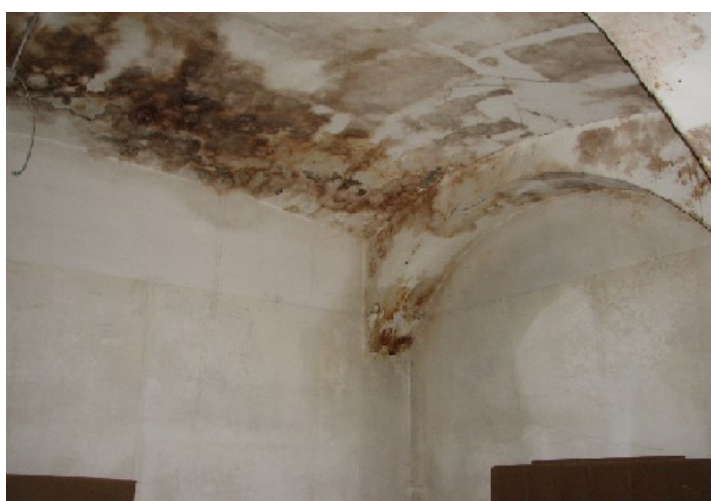
Na kletnem delu je bila zidovina v notranjosti močno navlažena zaradi kapilarnega dviga vode, posledice le tega so bile vidne ne le na stenah, temveč tudi na obokanem stropu (Slika 4). Posledice kapilarnega dviga vode so bile vidne predvsem tam, kjer je bila zidovina z notranje strani vertikalno hidroizolirana.

Slika 4: Posledica kapilarnega dviga vode (Bosiljkov in sod., 2008)

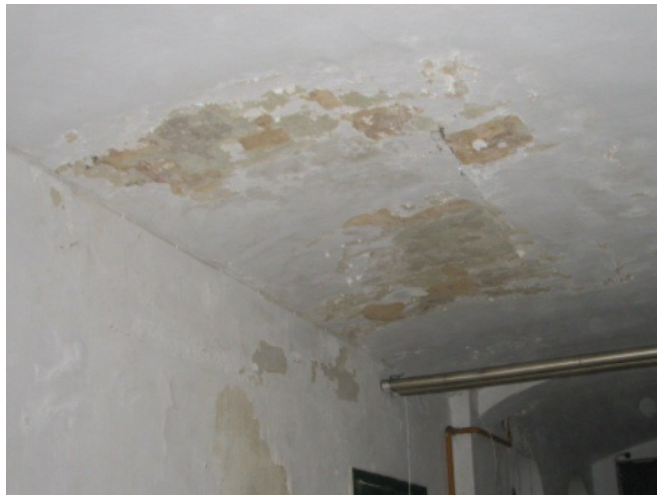
Na nekaterih elementih v kleti je bilo opaziti sedimentacijo soli, kot posledico cvetenja in prekritega cvetenja pa je bilo mogoče opaziti mehurjenje beleža, odpadanje ometa in tudi lupljenje opeke.

Slika 5: Cvetenje in izločanje soli iz vgrajenih materialov

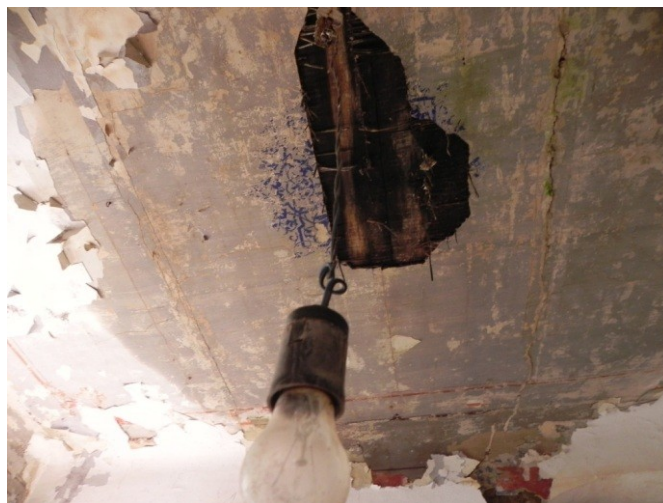
Prav tako je bilo opaziti posledice dolgotrajnega navlaževanja v pritličju in nadstropjih. Na zunanjih zidovih, kjer so potekali vodi vertikalnih žlebov, so bile na notranji strani zidov vidne poškodbe v obliki odpadanja beleža in ometa ter propadanja opeke in malte. V zgornjih etažah so bile vidne posledice zamakanja vode, saj je na nekaterih delih strešna opeka povsem propadla ali pa je sploh ni bilo.

Slika 6: Stanje lesenega stropa v 1. nadstropju

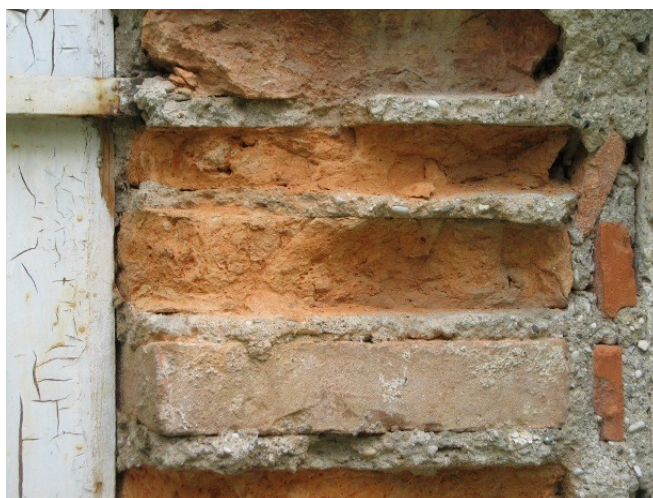
Kot že rečeno, je bila vgrajena opeka starega avstroogrškega formata dimenzij 30 x 15 x 6 cm³. Najverjetneje so jo izdelovali ročno, saj so dimenzijska odstopanja do +/- 6 odstotna. Tudi po strukturi vsa opeka ni bila enaka, po videzu bi jo lahko razvrstili na dva glavna razreda, in sicer na temne in svetle. Temnejše opeke so že pri pripravi za različne poskuse dajale občutek tršega materiala, saj smo pri vrтанju in dolbljenju takoj opazili razliko v trdoti med obema vrstama opeke. Tudi na izpostavljenih mestih, kjer je bila opeka bolj izpostavljena navlaževanju, smo opazili razliko v ohranjenosti med svetlimi in temnimi opekami (Slika 7).

Slika 7: Izgled in primerjava propadanja med svetlo in temno opeko na fasadnem zidu

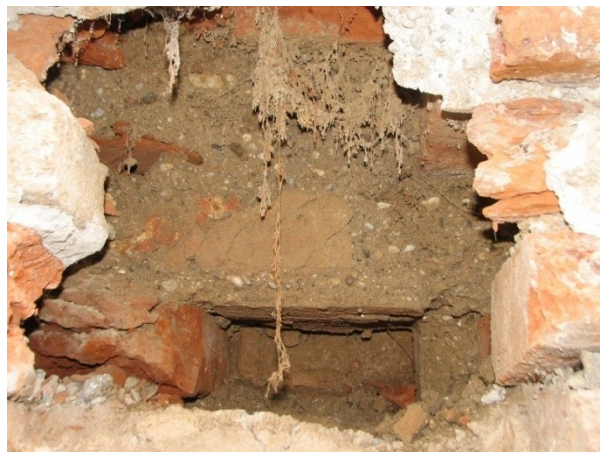
Na zunanjih zidovih, ki so bili bolj izpostavljeni vlagi in zamakanju, je bilo opaziti, da je opeka na nekaterih mestih povsem propadla in preperela. Preperevala je z notranje in zunanje strani. V notranjosti zidov je bila prhka in smo jo lahko drobili z roko (Slika 9). Na zunanjih zidovih je bila opeka dodatno izpostavljena zmrzovanju in je zaradi tega še hitreje propadala. Tudi na manj izpostavljenih mestih v notranjosti objekta, kjer je delovala samo kapilarna vlaga, je opeka propadala, opaziti je bilo plastenje in izločanje soli na opeki.

Slika 9: Notranjost zidu je povsem navlažena, na zunanji strani je zid suh

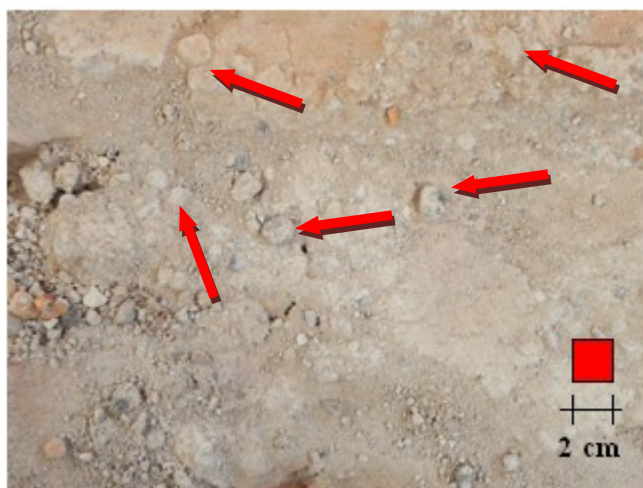
Slika 10). Na fasadnih zidovih je bilo na mestih, kjer je bilo zidovje dlje časa izpostavljeno vlagi, opaziti procese degradacije veziva, vidna sta bila votlikavost in erozija zaključnih fug spojnic (Slika 11). Malta je izgubila kohezivnost in je bila ponekod nevezana.

Slika 10: Nadmerna zrna v horizontalni spojnici parapetnega zidu

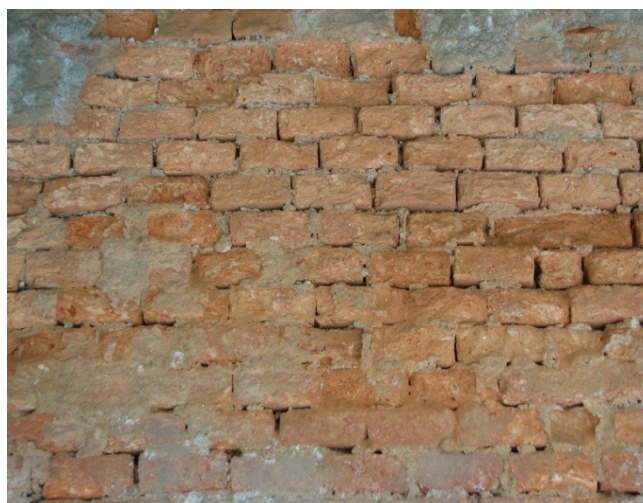
Slika 11: Erozija zaključnih fug spojnic na fasadnem zidu

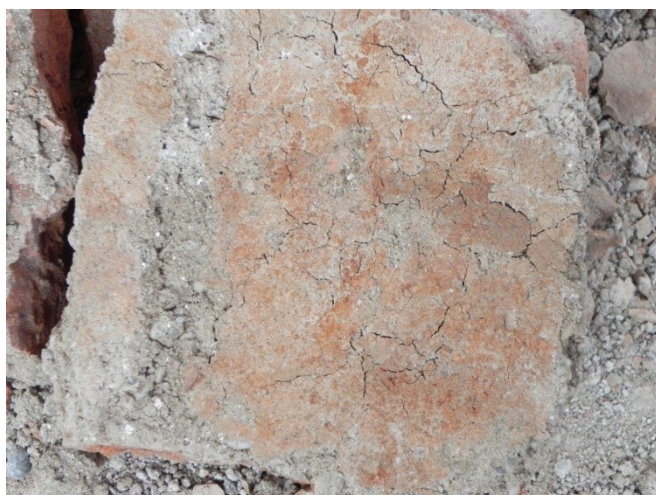
Na kar nekaj mestih pri pregledu smo opazili odpoved stičnega območja med opeko in malto, t.i. izgubo adhezije, ki je posledica »zapečenosti« malte. Do takega stanja malte pride zaradi nepravilnega postopanja pri zidanju s higroskopičnimi materiali, kot je npr. opeka. Zaradi prevelike vpojnosti opeke se je prosta voda, ki je bila potrebna za vezanje apna, vezala na opeko. Posledica je bila razpakanost malte in izguba adhezije med stičnima površinama (Slika 12). Po tem lahko sklepamo, da se je nekaj napak naredilo že ob sami izgradnji objekta in ne samo ob kasnejšem vzdrževanju.

Slika 12: Razpokanost maltne spojnice, izguba adhezije

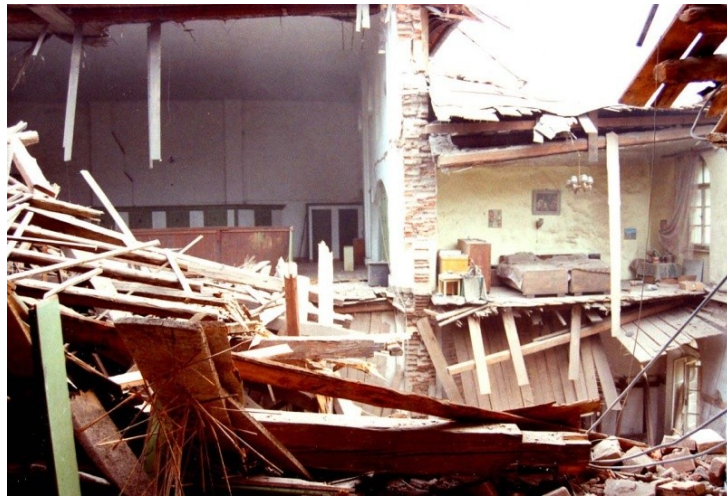
Zaradi nenadzorovanih in nestrokovnih posegov v konstrukcijo se je leta 1995 zgodila delna porušitev objekta (Slika 13), ki je oslabila okoliško nosilno zidovje, razpokanost je bilo opaziti tudi do 15 m daleč od porušenega območja (Bosiljkov in sod., 2008). Porušeni del so potem nadomestili s cevnim odrom, ki je nosil konstrukcijo ostrešja vse do porušitve v letu 2011.

Slika 13: Delna porušitev leta 1995 (Bergant, 1995)

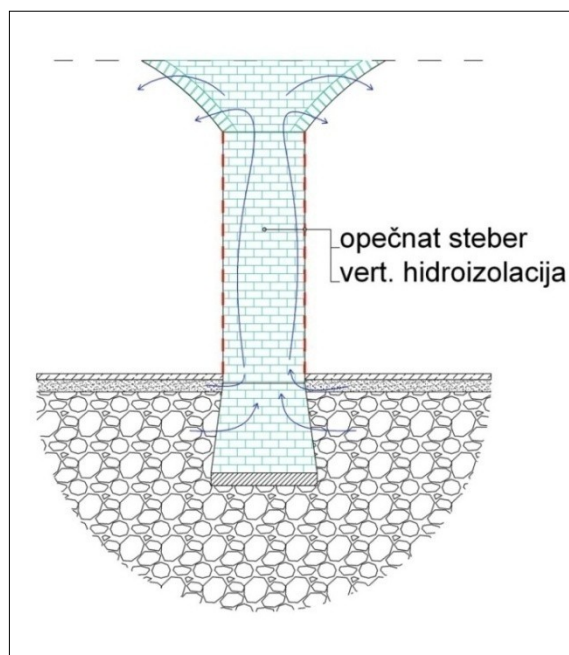
V kleti je bila na notranjih stenah in stebrih izvedena vertikalna hidroizolacija do različnih višin. Tako so bile stene in stebri izolirani večinoma do višine 1.60 m, ponekod tudi do stropa. Ta poseg je zelo vplival na samo stanje zidovine, saj so bili zidni in stebni elementi povsem zaprti, kar je onemogočalo naravno sušenje zidovine. Kapilarni dvig vode je tako segal povsem do stropa in je navlaževal tudi stropne oboke in loke (Slika 14). Posledice takega ravnanja so bile vidne tudi v notranjosti zidovja, opeka je bila povsem navlažena, malta pa je bila prhla in povsem mokra.

Slika 14: Prikaz dviga kapilarne vode iz temeljnih tal

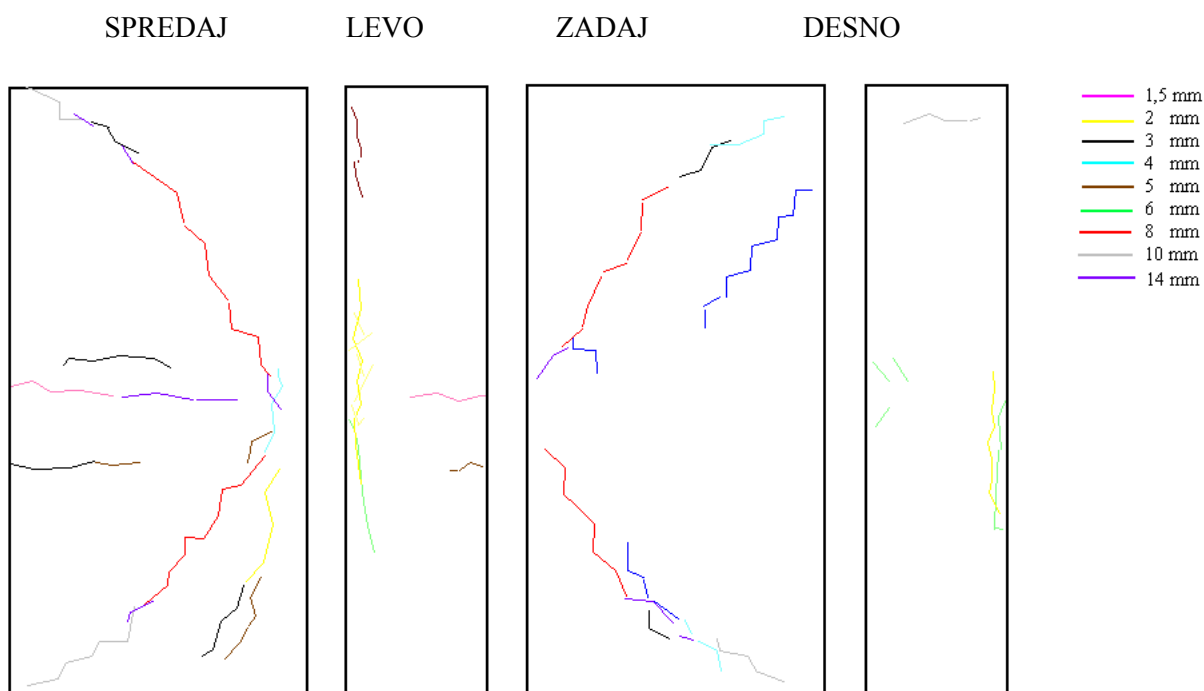
obremenjevanjem so se na obeh polovicah zidu začele pojavljati diagonalne razpoke (amplitude pomikov 4, 5, 6 mm). Formacija razpok je začela kazati tipično strižno razpokanost, ki je potekala od horizontalne obtežbe bata pa vse do skrajnih robov zidu ob vpetju. V nadaljevanju, ko so se formirale vse razpoke (amplituda večja od 6 mm), so se le te začele širiti in so se razprle skozi obe diagonali spodnjega in zgornjega dela zidu. Na zadnji strani zidu so postajale razpoke vidne šele pri večjih pomikih (večjih od 8 mm), saj je bil zid na zunanji strani zaradi zamakanja precej poškodovan.

Slika 41: Shema razpok in porušitev na preizkušancu v kleti

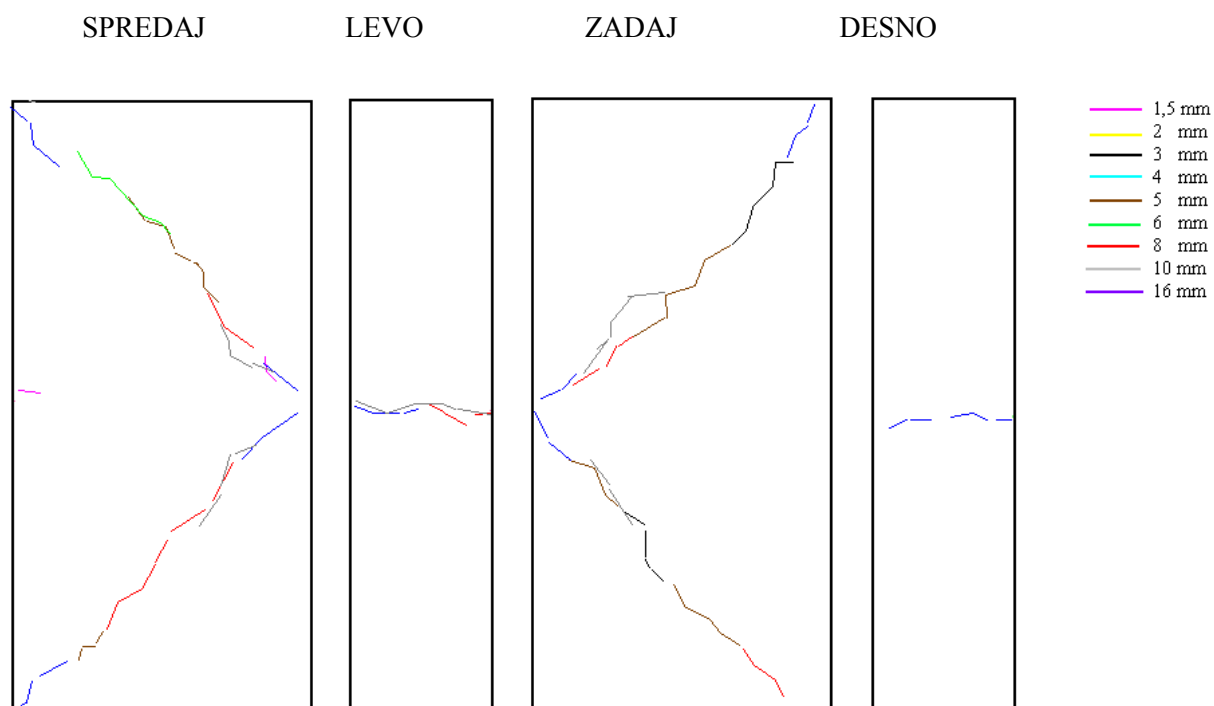
Slika 45: Shema razpok in porušitev na preizkušancu v pritličju

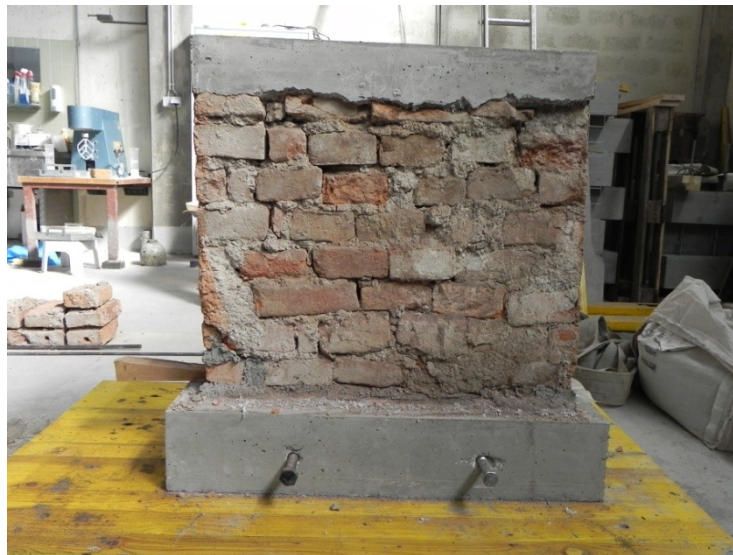
Slika 50: Prikaz razpokanosti na ZID-u 2 pred obremenitvijo
