Kvrgič, S., 2013. Poškodovanost zidanih stavb zaradi potresov v Posočju. Diplomski naloga. Ljubljana, Univerza v Ljubljani, Fakulteta za gradbeništvo in geodezijo. (mentor Dolšek, M., somentor Snoj, J.): 49 str.

**POŠKODOVANOST ZIDANIH STAVB ZARADI
POTRESOV V POSOČJU**

Diplomska naloga št.: 96/B-GR

**DAMAGE OF MASONRY BUILDINGS DUE TO
EARTHQUAKES IN THE POSOČJE REGION**

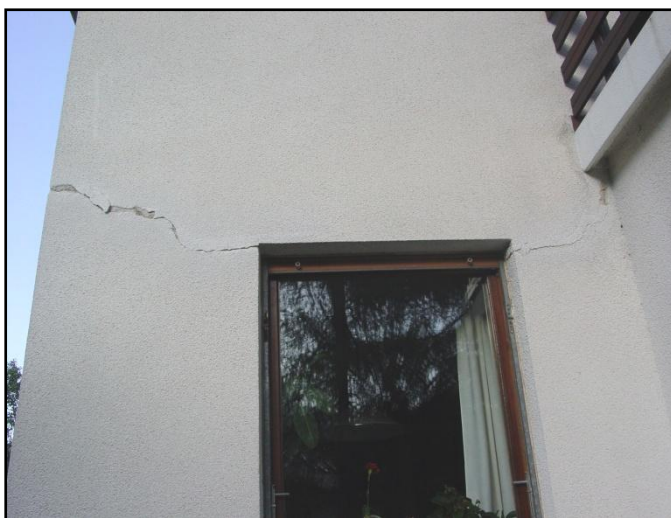
Diagonalne razpoke so posledica delovanja notranjih sil v ravnini zidu, ki tako predstavljajo strižno obremenitev zidov. Običajno so horizontalne razpoke tudi posledice notranjih sil, ki delujejo v ravnini zidu. Takšne razpoke so se največkrat pojavljale v višini parapetov in v višini robov odprtin kot posledica prekoračene natezne trdnosti zidov, v primeru diagonalne razpoke (slika 13) ali strižne trdnosti zidov, v primeru horizontalne razpoke. Na stiku stene in stropa so se horizontalne razpoke

Slika 13: Diagonalni razpoki v višini robov okna (DTP, 2012a)

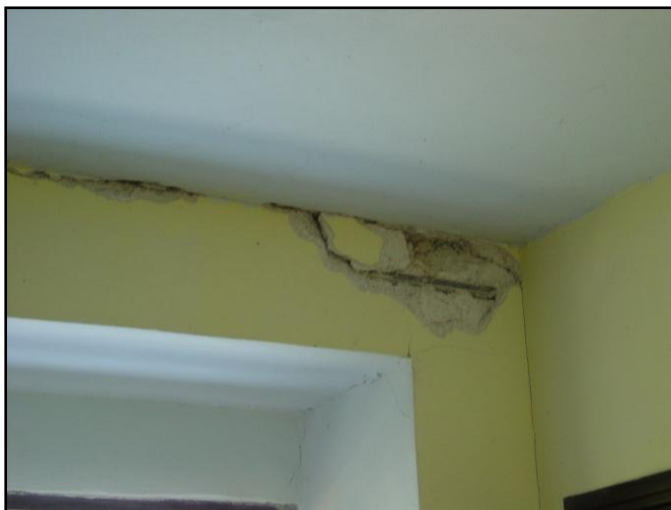
redkeje pojavljale in sicer bolj pri kamnitih objektih, kjer imamo lesene stropne brez zidnih vezi (slika 14). Prav tako so se pri podstrešnih zidovih največ pojavljale ravno horizontalne razpoke, kjer so potresne sile največje, navpična obtežba pa najmanjša. Diagonalne razpoke se pojavljajo tudi med okenskimi in vratnimi odprtinami, ker so ti deli zidu najbolj ranljivi. Velikokrat so se pojavile tudi na sredini stene brez odprtin, kjer so natezne napetosti, ki ji povzroča potres največje. Tako so se raztezale po celotni površini zidu in sicer največkrat samo v eni smeri.

Slika 14: Horizontalna razpoka pod stropom v kamnitom zidu v območju jeklenih vezi (DTP, 2012a)

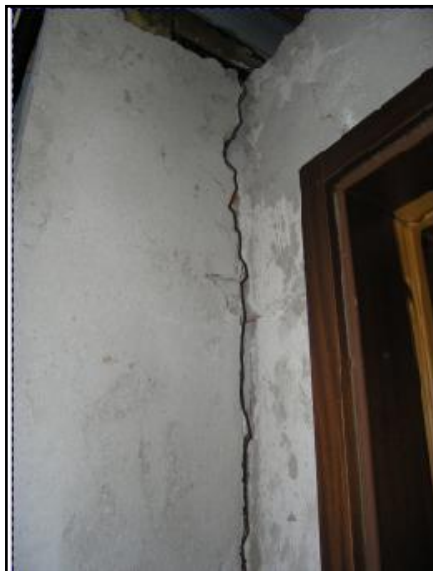
Vertikalnih razpok je bilo bistveno manj kot horizontalnih in diagonalnih razpok. Vertikalne razpoke smo običajno opazili v vogalih in sečiščih zidov (slika 15) in so posledica prešibke medsebojne

povezanosti zidov. Poleg tega so se vertikalne razpoke pojavljale tudi na fasadnih stenah. Obe skupini vertikalnih razpok sta se največ pojavljale pri kamnitih objektih, saj imajo ti lesene stropne brez zidnih vezi, ali pa so bile le-te neustrezno izvedene.

Slika 15: Vertikalna razpoka na stiku dveh kamnitih sten (DTP, 2012a)

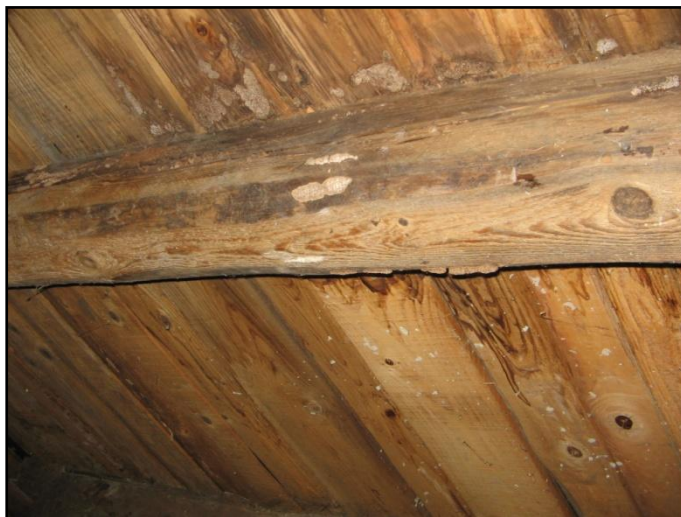
Prav tako je pri malo več kot polovici obravnavanih objektov bilo potrebno sanirati, nekaterim pa tudi v celoti zamenjati streho. Med potresom so se povsili tramovi, kritina pa je zaradi dotrajanosti ob potresu takoj popadala. Pri enem izmed objektov je tako prišlo do zamakanja dimnikov in ostrejša samega. Leseni škarniki so bili črvi, pojavila se je lesna goba in plesen (slika 16). Vzrok za takšne

poškodbe na strehi med potresom je večinoma nepravilno dimenzionirano in izvedeno ostrešje. V večini primerov gre za poddimenzionirane strešne lege, zato jih je bilo potrebno zamenjati skupaj s povešenimi tramovi. Na drugi strani pa so jih podpirali z dodatnimi sohami in jih dobro medsebojno povezali z jeklenimi ploščicami. Pri nekaterih objektih so manjkale tudi škarje, ki medsebojno povezujejo škarnike, zato so le-te morali vgraditi, saj prenašajo horizontalni pritisk potresa z ene strani na drugo stran strehe. Strehe niso bile »zavetrovane«, kar pa je nujen ukrep za preprečitev razrivanja podstrešnih zidov in s tem razpok na stikih zidov ob pojavu potresa. Zamenjevali so tudi kritine, ker je ta v večini primerov deloma popadala ali pa so bile azbestno cementne, ki so danes prepovedane za uporabo. Pri tem pa so hkrati tudi zamenjali oz. vgradili letve za polaganje kritine. Ker je malo manj kot polovica vseh opečnih objektov in objektov iz betonskih zidakov ter skoraj vsi kamniti objekti (za ostale pa nimamo podatka) imelo tudi neustrezno sidrane strešne lege (samo z žico), je bilo nujno potrebno vsa ostrešja ustrezno in pravilno sidrati v novi, v redkih primerih obstoječi armiranobetonski venec.

Slika 16: Pojav lesnih gob, plesni in črvičnosti lesa strešne konstrukcije (DTP, 2012a)

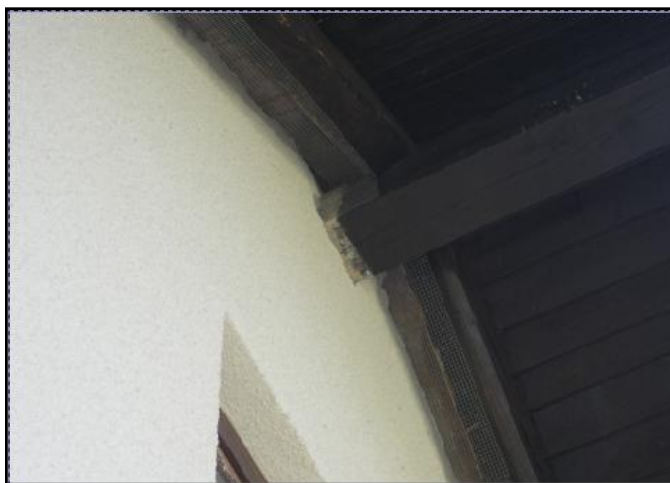
Pri zelo malo objektih pa izvedejo nove zatrepne zidove. Večinoma so se ti med samim potresom razmeroma malo poškodovali, razpokali so le fasadni ometi zatrepov. Majhen delež je zanimiv, glede na dejstvo, da ima samo eden izmed objektov izvedene zaključne armiranobetonske vezi, horizontalnih armiranobetonskih vezi na obodnih zidovih pa je tudi razmeroma malo. Zatrepi, ki so jih sicer porušili so imeli močne strižne razpoke na obeh straneh zidu. V enem primeru obravnavanega

opečnega objekta pa se je celoten zatep nagnil proti notranjosti za 5 cm, kar je bilo posledica slabo sidranega zidu v horizontalno armiranobetonsko vez (slika 17).

Slika 17: Primer obravnavanega opečnega objekta, kjer se zatepni zid nagne proti notranjosti za 5 cm (DTP, 2012a)
