**VPLIV OKOLJA NA STANJE OBJEKTOV STAVBNE
DEDIŠČINE NA GORENJSKEM**

Diplomska naloga št.: 47/B-GR

**INFLUENCE OF THE ENVIRONMENT ON THE STATE OF
THE CULTURAL HERITAGE IN UPPER CARNIOLA,
SLOVENIA**

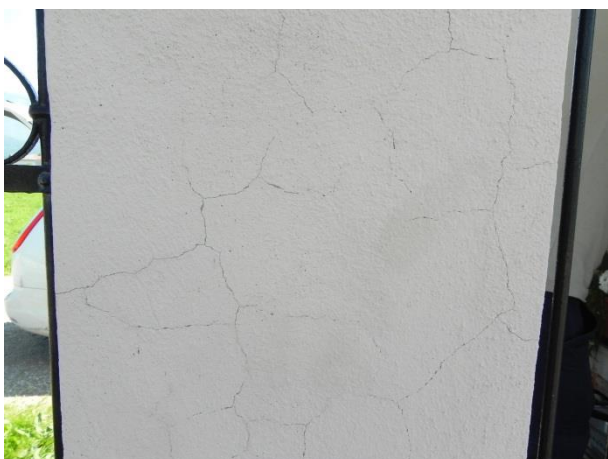
Mikrorazpoke so prisotne na kapelici ter cerkvi sv. Radegunde. Sliki 9 in 10 prikazujeta mrežasto širjenje mikrorazpok.

Slika 9: Mikrorazpoke na kapelici na Visokem pri Kranju.

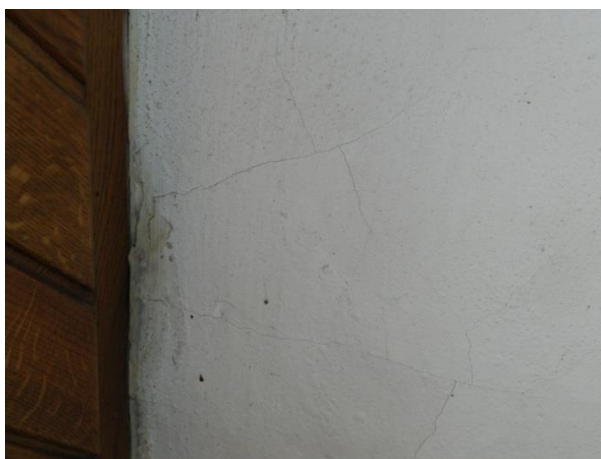
Slika 10: Mikrorazpoke na zidu ob vratih v cerkvi sv. Radegunde.

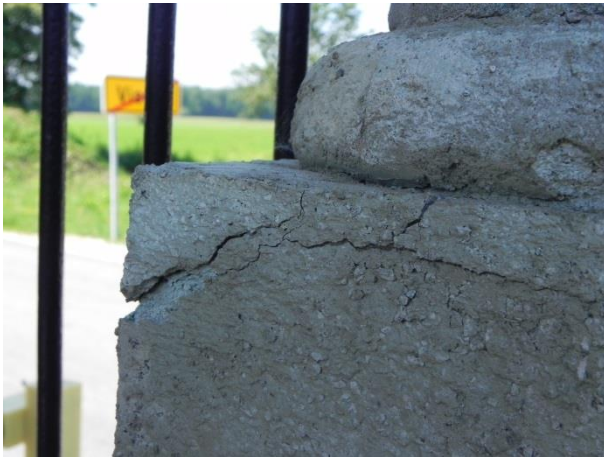
Na vseh obravnavanih objektih se pojavljajo tudi razpoke (slika 11 in 12), ki po svoji velikosti presežejo nivo mikrorazpok.

Slika 11: Razpoka na podstavku za steber pri kapelici.

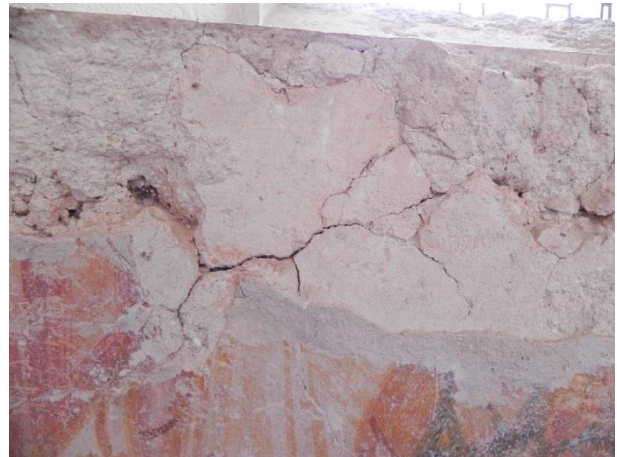
Slika 12: Razpoke pod oknom v cerkvi sv. Petra.

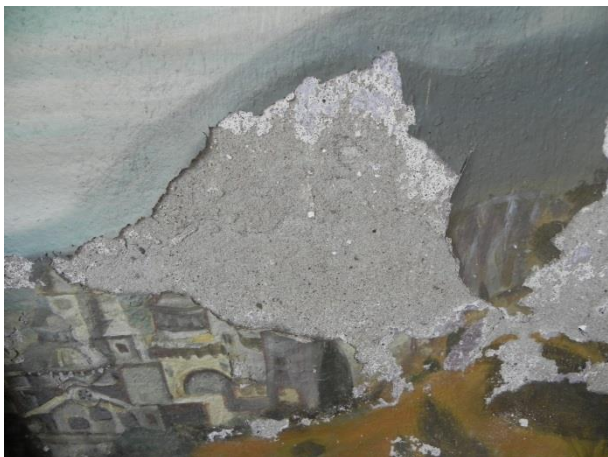
Slika 13: Luščenje ometa na kapelici, spodaj vidni ostanki predhodne poslikave.

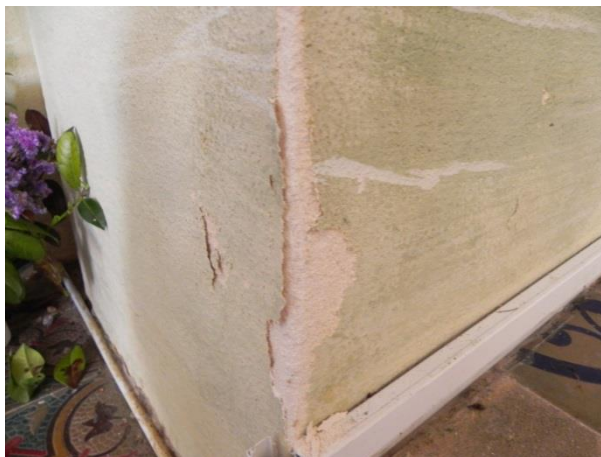
Na slikah 14 in 15 enako vidimo primer luščenja, razlog pa bi bil samo z vizualno analizo težko določljiv. Morda bi bilo luščenje lahko posledica premajhne količine ometa, premajhne frakcije agregata ali slabe prijemnosti veziva.

Slika 14: Luščenje ometa na zidu v cerkvi sv. Radegunde.

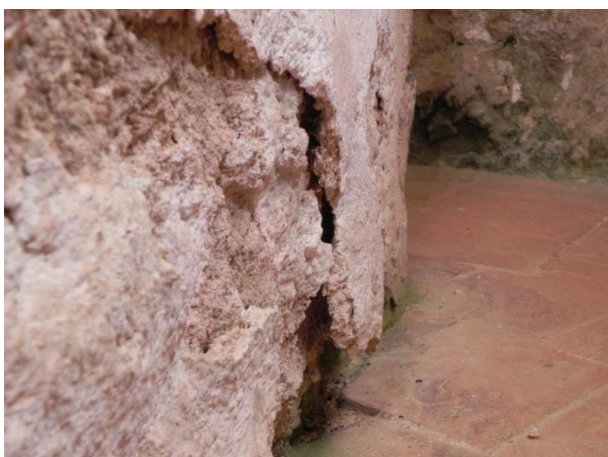
Slika 16: Poškodovanost zidu v cerkvi sv. Petra – odstopanje debelejših slojev, spodaj razžrte stene.

Poškodba na sliki 16 bi lahko bila posledica dolgoletnega vpliva soli (razžiranja ometa, odstopanja), h končnemu stanju pa je verjetno pripomogla tudi prisotnost biodegradacije, ki jo lahko vidimo ob spodnjem robu. Poškodbi na slikah 18 in 19 sta videti podobni, možno je, da so ju povzročili prisotnost vode, sol ali neprimerna frakcija agregata.

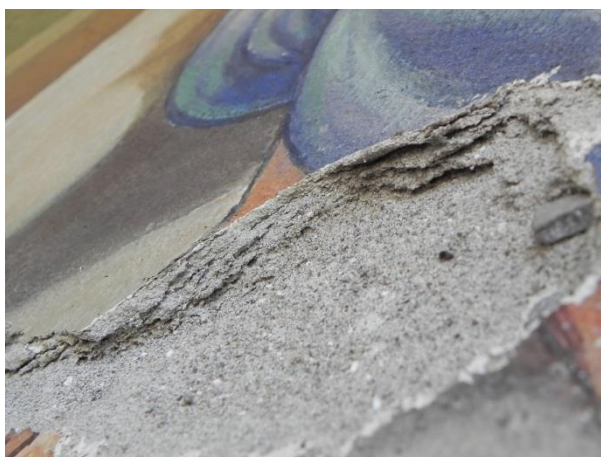
Slika 17: Rušenje ometa po plasteh na kapelici.

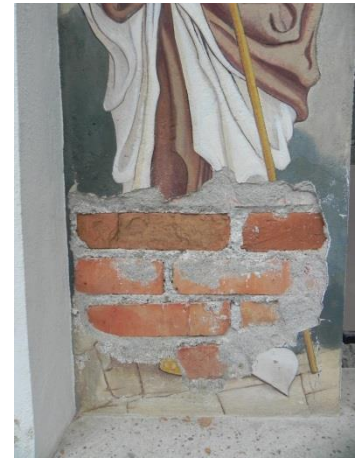
Slika 20: Ločevanje ometa od primarnega materiala, uporabljenega za nosilno konstrukcijo (kapelica).

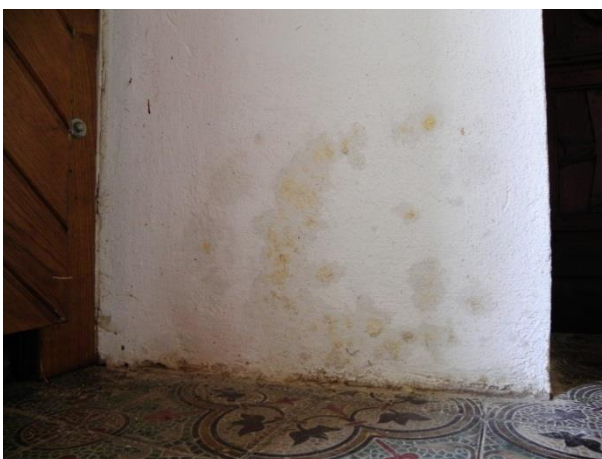
Slika 21: Vdor vlage v zidove v cerkvi sv. Radegunde.

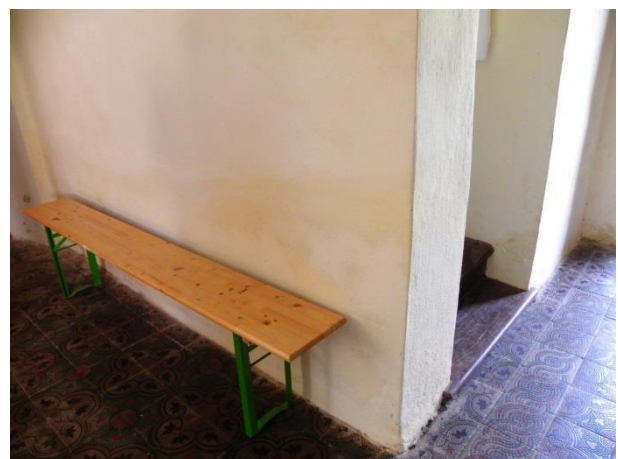
Slika 22: Vdor vlage v zidove v cerkvi sv. Radegunde, vidna je višina, do katere je voda prišla po zidovih.

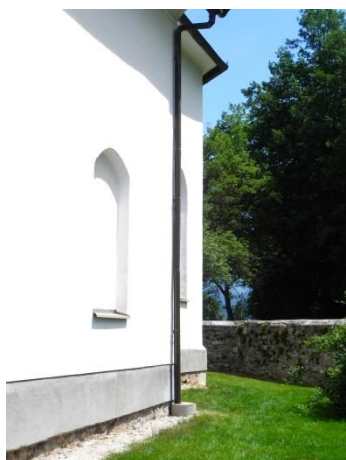
Slika 23: Neprimerno odvodnjavanje pri cerkvi sv. Radegunde – ni drenažnega sistema.

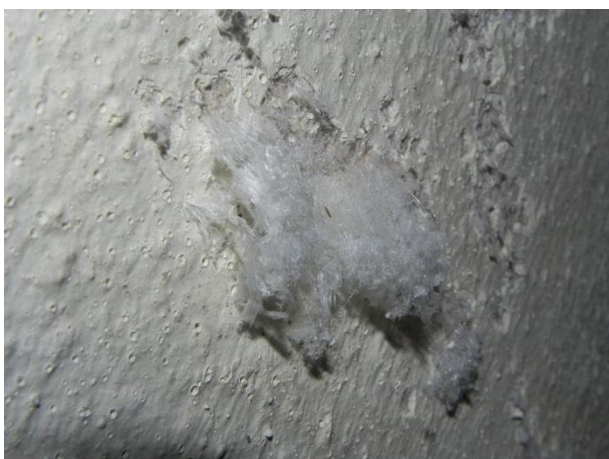
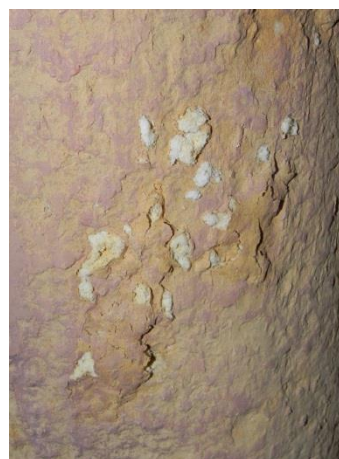
Slika 25: Pojav nitastih soli v cerkvi sv. Radegunde.

Slika 26: Pojav kristalizirane soli v cerkvi sv. Radegunde.

količinah in oblikah. Sliki 25 in 26 sta bili posneti na steni za oltarjem, leva na ometu in desna na kamnitem stebri. Poškodbi, na slikah 25 in 26 sta bili analizirani tudi z optičnim mikroskopom. Rezultati analize so zbrani v poglavju 6.3.

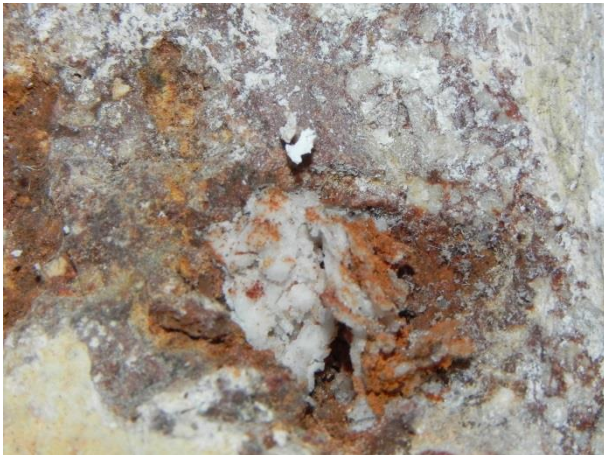
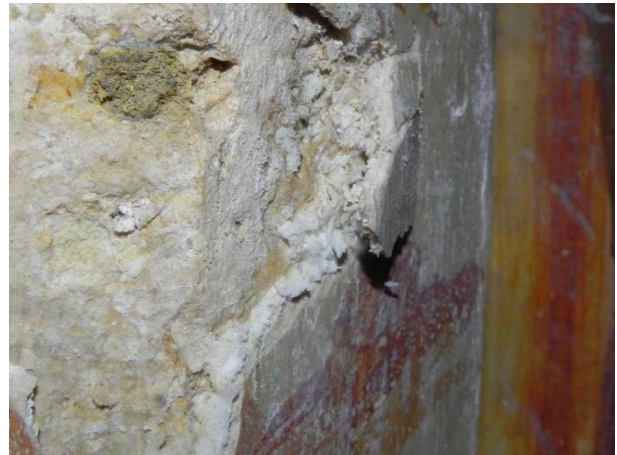
Slika 27: Pojav kristalizirane soli v cerkvi sv. Petra.

Slika 28: Pojav kristalizirane soli v cerkvi sv. Petra. Vidno je tudi odpiranje vrhnje plasti ometa zaradi kristalizacije.

Sliki 27 in 28 sta posneti v cerkvi sv. Petra, na obeh je videti precejšnjo količino kristalizirane soli, ki opozarja na prisotnost talne vode. Soli v nitasti obliki nismo našli. Pojavljanje soli kaže na prisotnost vode.

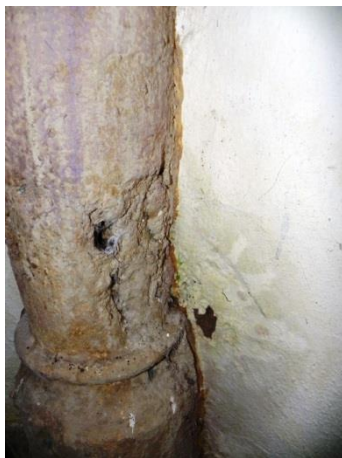
Slika 29: Vpliv dolgotrajne prisotnosti soli v cerkvi sv. Radegunde – globoke razjede, ki lahko vplivajo na nosilnost stebra.

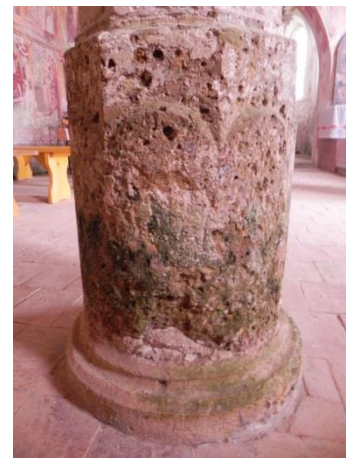
Slika 30: Razjede na stebri v cerkvi sv. Petra so v manjšem obsegu kot v cerkvi sv. Radegunde.

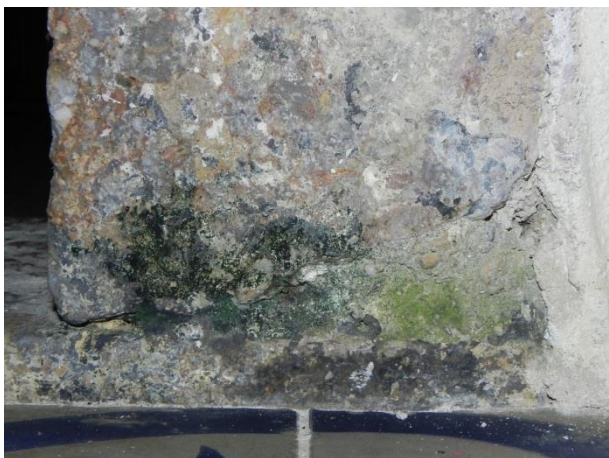
Slika 31: Pojav biodegradacije v cerkvi sv. Radegunde.

Pojav biodegradacije smo našli v obeh cerkvah. Pri primeru na sliki 31 se biodegradacija ne nahaja na maltah, ampak na kamnu – gre za kamnit okvir notranjih vrat. Poškodba se nahaja na dnu in v višino sega približno 20 cm, višje pa je ni videti. V cerkvi sv. Petra je bila biodegradacija (slika 32, slika 33) prisotna na več mestih po notranji strani oboda cerkve. Količinsko gledano je je bilo veliko več, prav tako je bila stopnja razvoja organizmov večja.

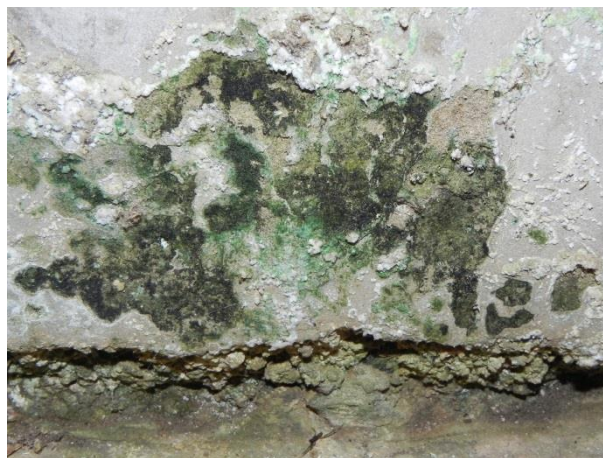
Slika 32: Pojav Biodegradacije in kristalizacija soli v cerkvi sv. Petra.

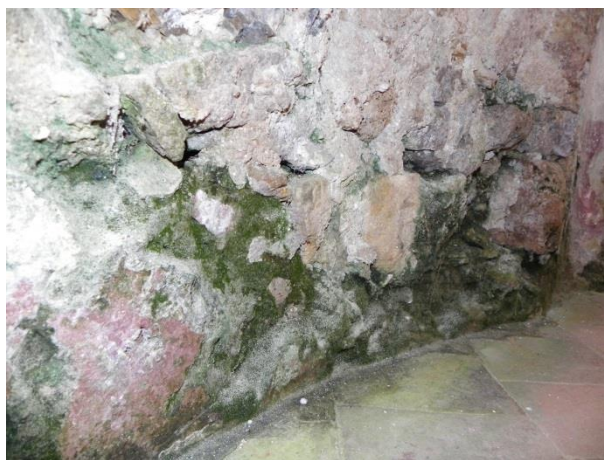
Slika 33: Pojav biodegradacije v cerkvi sv. Petra – sega veliko višje po zidovih kot na cerkvi sv. Radegunde in je mnogo obsežnejša.

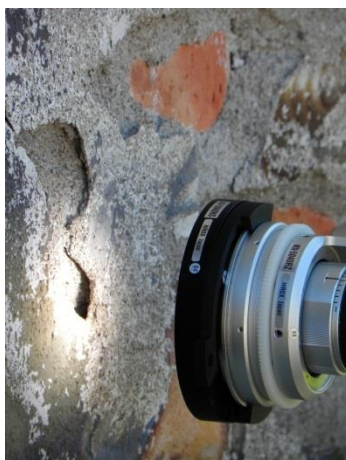
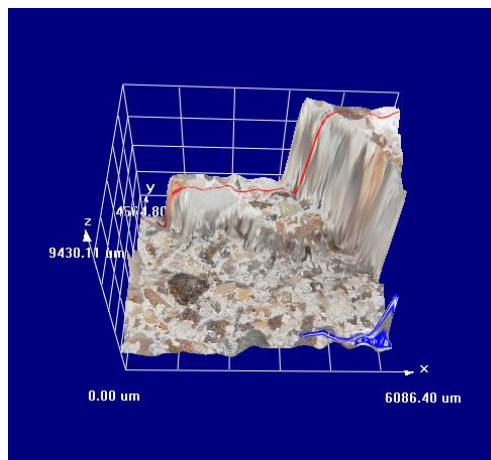
MERILNO MESTO 1

Slika 38: Fotografija prvega merilnega mesta na kapelici na Visokem pri Kranju (nabrekanje ometa).

Slika 39: 3D posnetek merilnega mesta 1 pri 50X povečavi.

Na kapelici smo obravnavali štiri mesta (slika 37), kjer so se pojavljale različne poškodbe. Na sliki 38 vidimo primer odstopanja ometa od podlage. 3D posnetek na sliki 39 prikazuje, da je površinski sloj odstopil in je med njim in naslednjim slojem zrak.

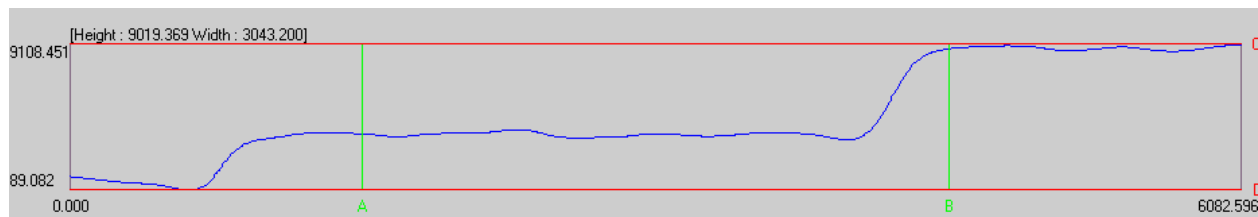
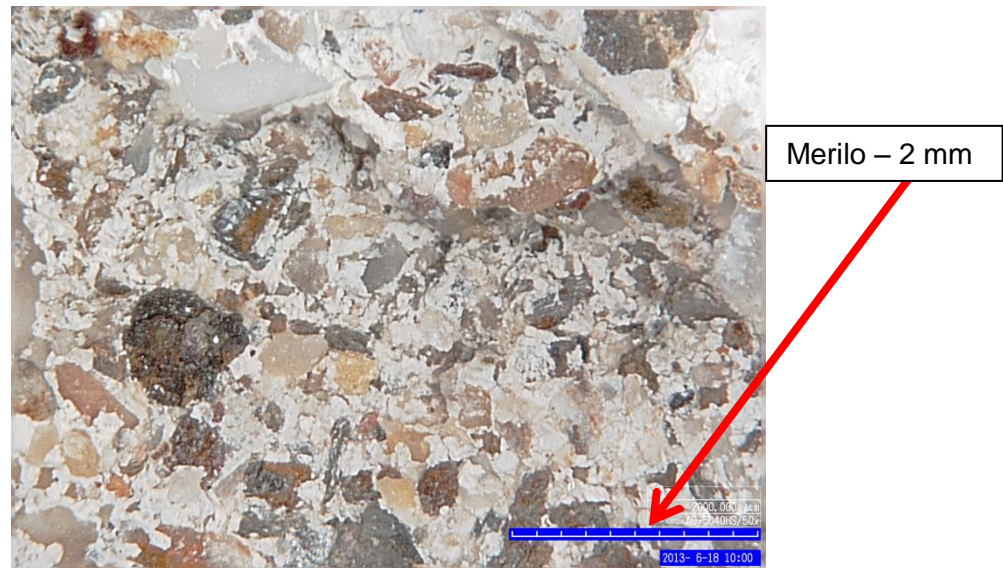
Grafikon 2 : Prečni prerez dela, kjer se pojavi mehurnjenje na merilnem mestu 1.

Prečni prerez (Grafikon 2) prikazuje, da je med najvišjo in najnižjo točko približno 9 mm. Na sliki 40 je vidna členjenost ometa pri 50x povečavi. Agregatna zrna so manjša od 2 mm.

Slika 40: Omet na merilnem mestu 1. S slike sta lepo razvidni sestava ometa in velikost agregatnih zrn, ki ne presegajo velikosti 2 mm.

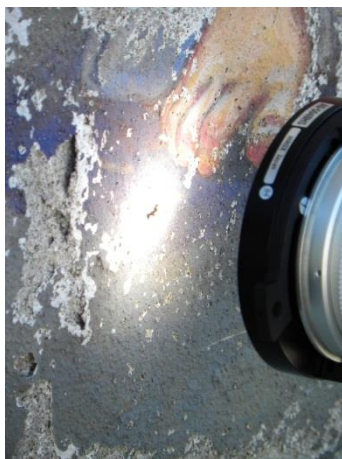
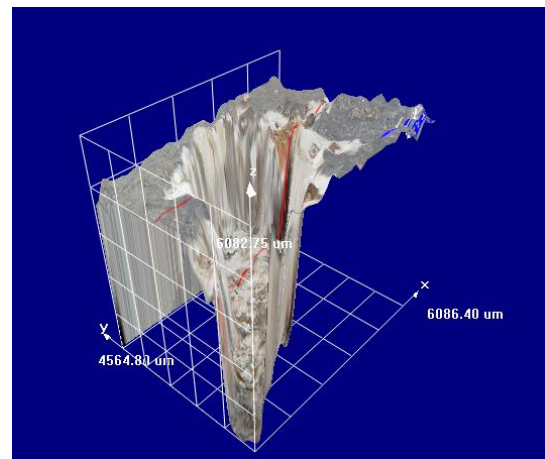
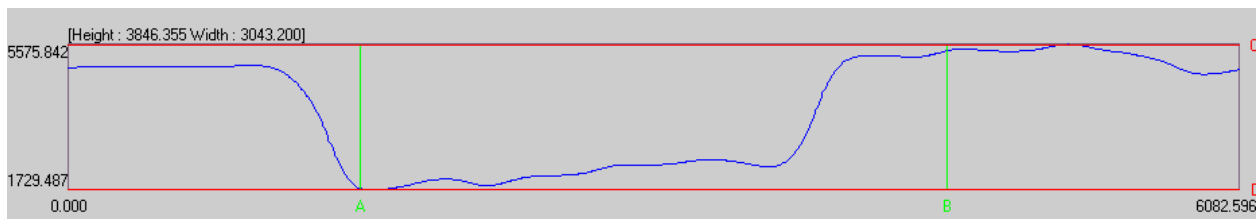
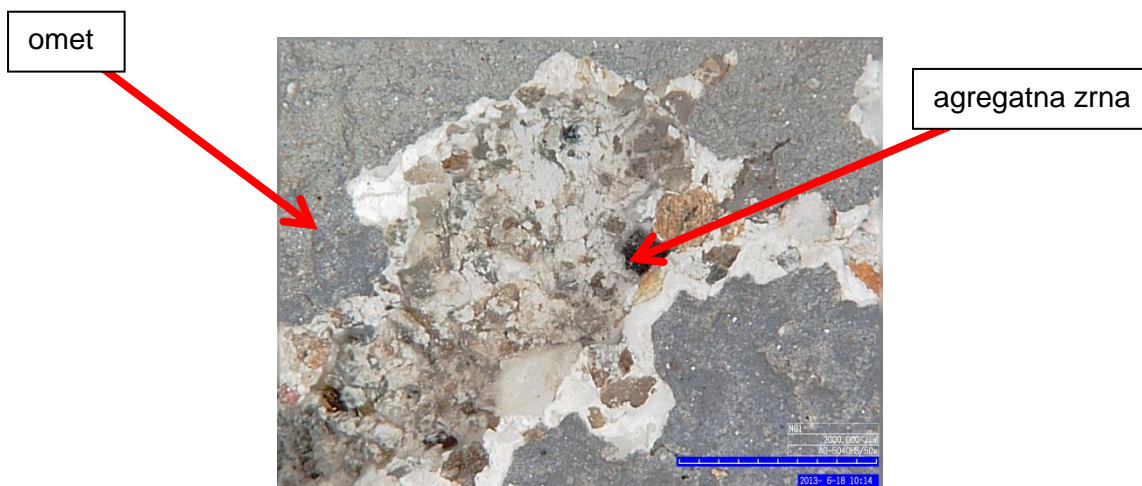
MERILNO MESTO 2

Slika 41: Fotografija drugega merilnega mesta na kapelici na Visokem pri Kranju (mehurjenje ometa).

Slika 42: 3D posnetek merilnega mesta 2 na 50X povečavi.

Kot drugo merilno mesto smo izbrali primer nabrekanja/mehurjenja ometa (slika 41), S pomočjo 3D mikroskopije smo dobili vpogled v višino luknje oz. odstopanja (slika 42). Z grafikona 3 je razvidno, da je omet odstopil za približno 4 mm. Na sliki 43 je neposreden vpogled v center nabrekanja (na sredini slike so vidna agregatna zrna, ki jih obkroža omet).

Grafikon 3: Prečni prerez dela, kjer se pojavi mehurnjenje na merilnem mestu 2.

Slika 43: Omet na merilnem mestu 2. Iz slike je lepo razvidna sestava ometa ter velikost agregatnih zrn, ki ne presegajo velikosti 2 mm.

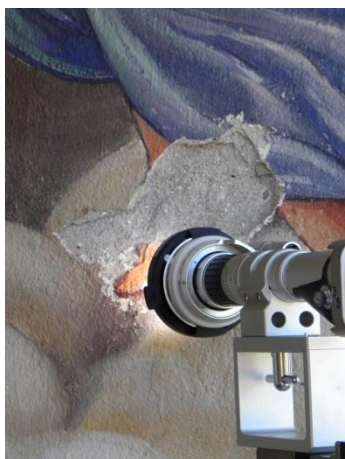
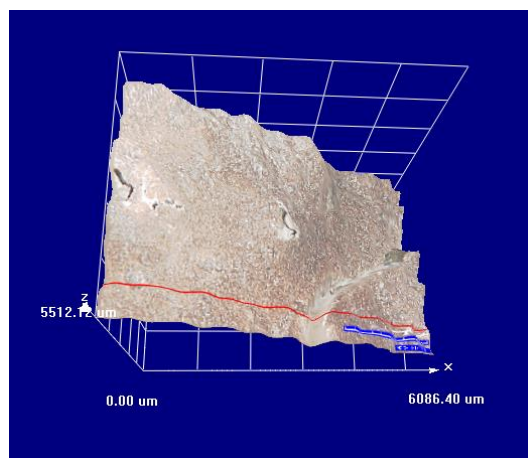
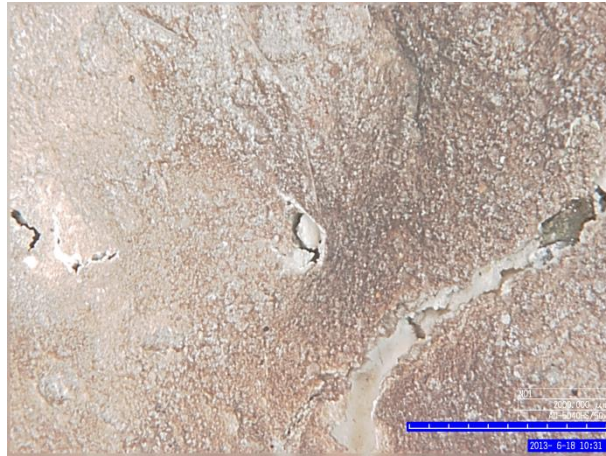
MERILNO MESTO 3

Slika 44: Fotografija tretjega merilnega mesta na kapelici na Visokem pri Kranju (delna porušitev ometa).

Slika 45: 3D posnetek 3 mesta pri 50X povečavi.

Pri tretjem merilnem mestu vidimo delno porušitev ometa. Merilno mesto je na notranji strani kapelice (slika 44, slika 45), ki je na treh straneh zaprta in pokrita s streho.

Slika 46: Omet na merilnem mestu 3. Na sliki je vidno, da so agregatna zrna veliko manjša kot na prvem merilnem mestu (Slika 40), očitno gre za fin omet in ne malto.

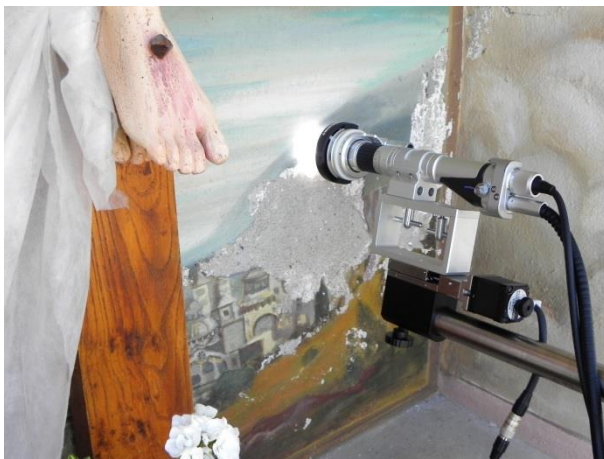
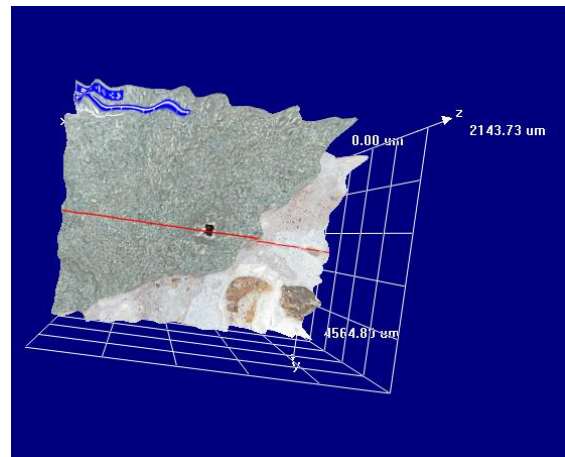
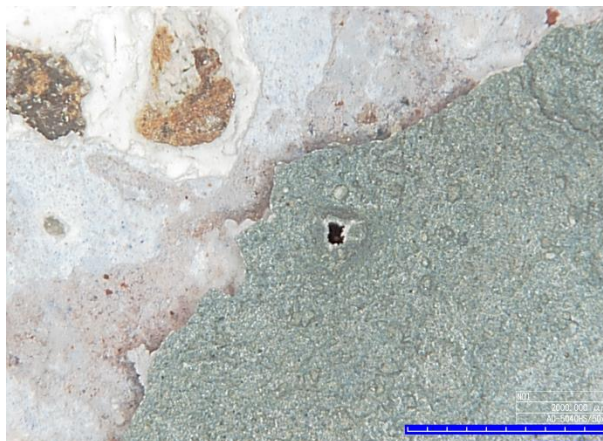
MERILNO MESTO 4

Slika 47: Fotografija četrtega merilnega mesta na kapelici na Visokem pri Kranju (luščenje zgornje plasti ometa).

Slika 48: 3D posnetek mesta 4 pri 50X povečavi.

Zadnje merilno mesto na kapelici smo izbrali na notranji strani ob križu (slika 47). Na več mestih je opazno luščenje zgornje plasti ometa. Na merilnem mestu so še vidni ostanki prejšnje poslikave.

Slika 49: Omet na merilnem mestu 4. Iz slike je lepo razvidna zgornja plast ometa ter ostanki prejšnje poslikave.

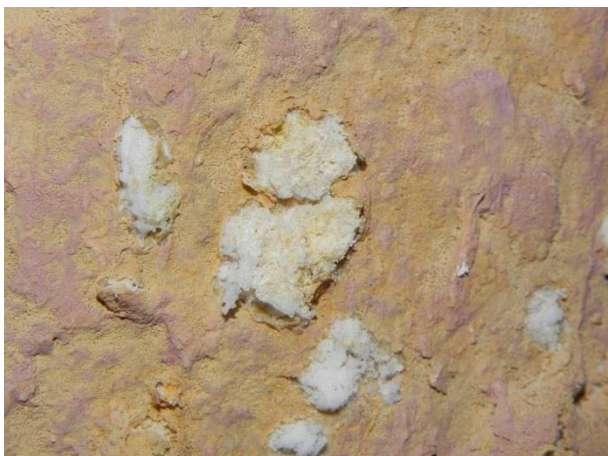
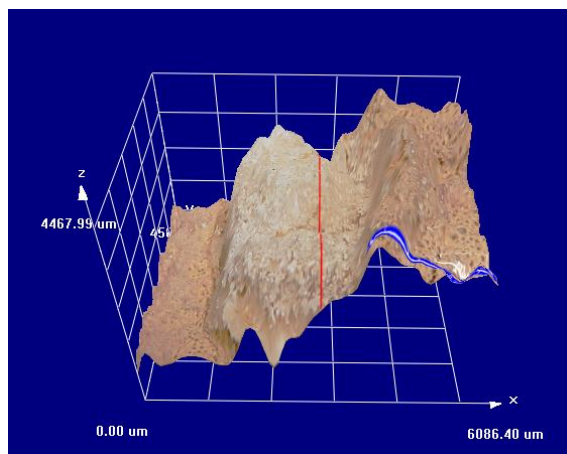
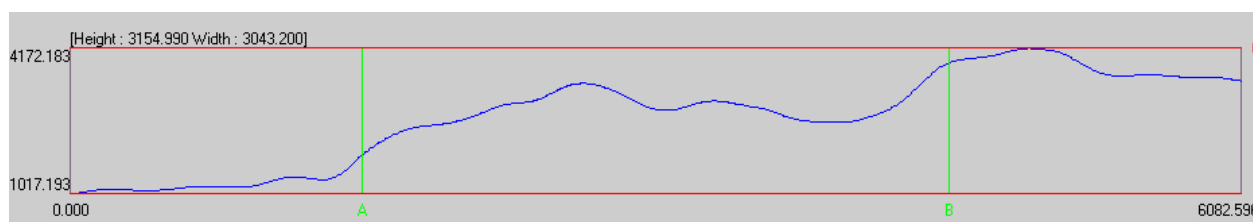
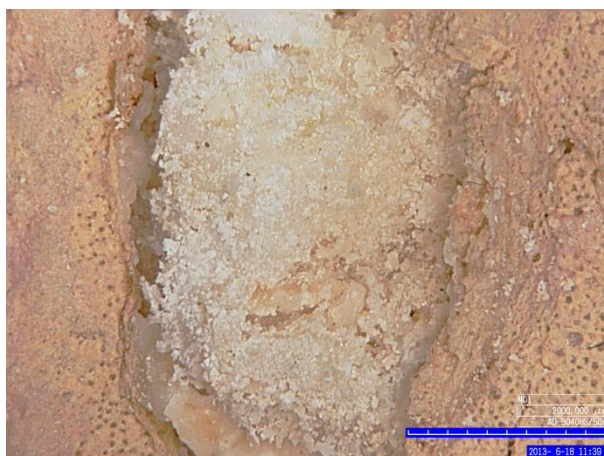
MERILNO MESTO 5

Slika 51: Fotografija petega merilnega mesta na cerkvi sv. Radegunde (pojav kristalizirane soli).

Slika 52: 3D posnetek merilnega mesta 5 pri 50X povečavi.

Tudi v cerkvi sv. Radegunde smo se lotili analize štirih poškodb (slika 50). Za peto merilno mesto smo izbrali kristalizacijo soli na enem izmed kamnitih stebrov za oltarjem. Tako na slikah 51 in 52 kot tudi na spodnjem grafikonu 4 vidimo, da je sol pričela kristalizirati (slika 53) in se nalaga na površino.

Grafikon 4: Prečni prerez dela, kjer se pojavi kristalizacija soli na merilnem mestu 5.

Slika 53: Kristalizacija soli na merilnem mestu 5.

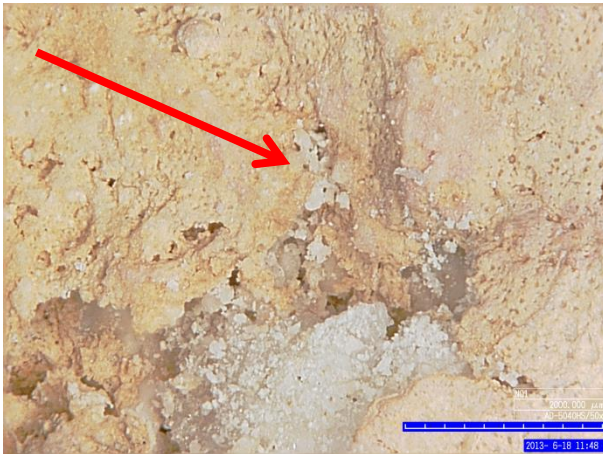
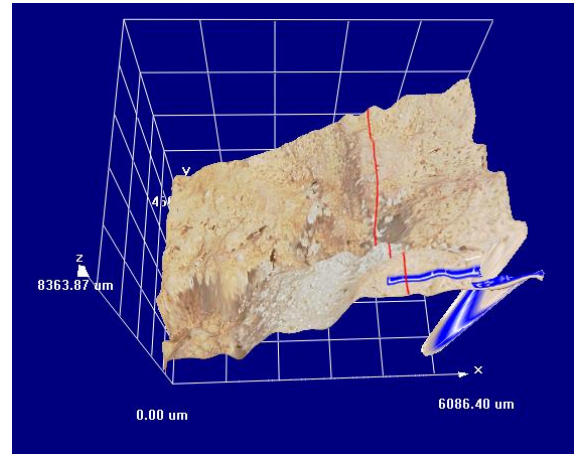
MERILNO MESTO 6

Slika 54 Kristalizacija soli na merilnem mestu 6.

Slika 55: 3D posnetek merilnega mesta 6 pri 50X povečavi.

Analizirali smo prehod med kamnino in solmi. Zanimiva je slika 54, na kateri je vidno, da se sol pojavi tudi v neposredni okolici, kjer je s prostim očesom ni bilo moč opaziti.

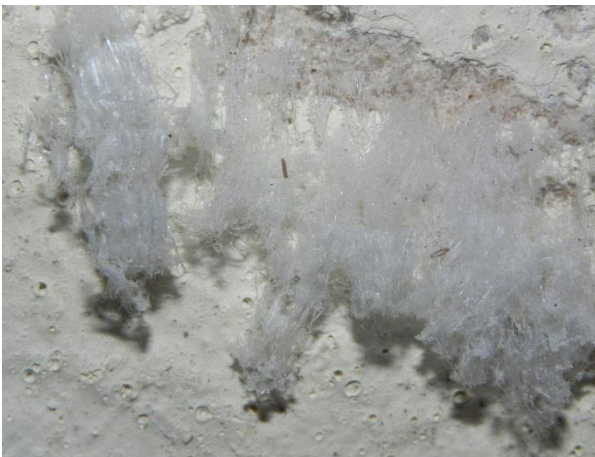
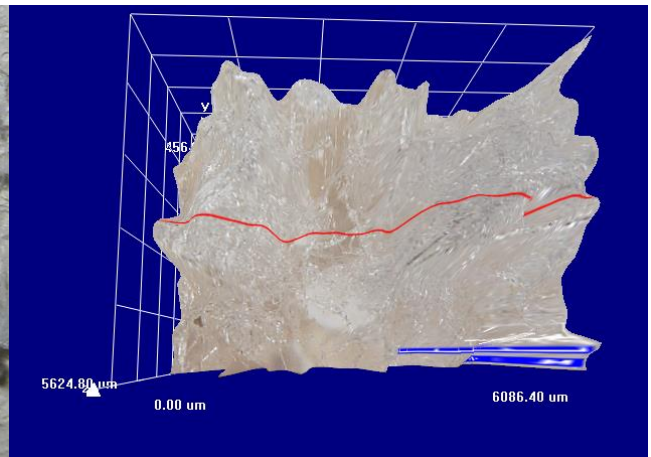
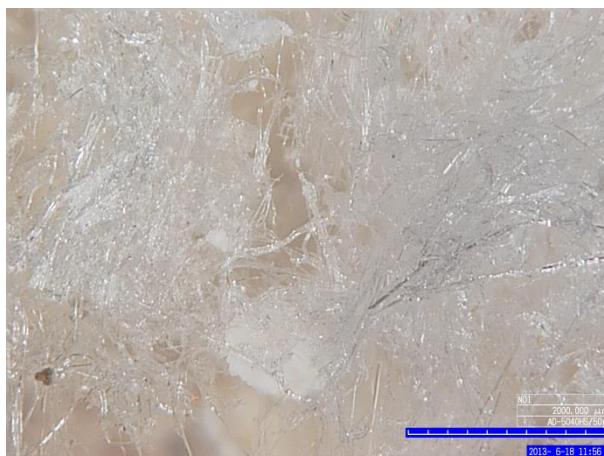
MERILNO MESTO 7

Slika 56: Fotografija sedmega merilnega mesta na cerkvi sv. Radegunde (pojav soli v nitasti obliki).

Slika 57: 3D posnetek merilnega mesta 7 pri 50X povečavi.

Tudi na sedmem merilnem mestu (slika 56) smo analizirali soli, ki so se tokrat za razliko od prejšnjih dveh primerov pojavile kot nitasti kristali (slika 56, slika 58).

Slika 58: Nitasta kristalizacija soli na merilnem mestu 7.

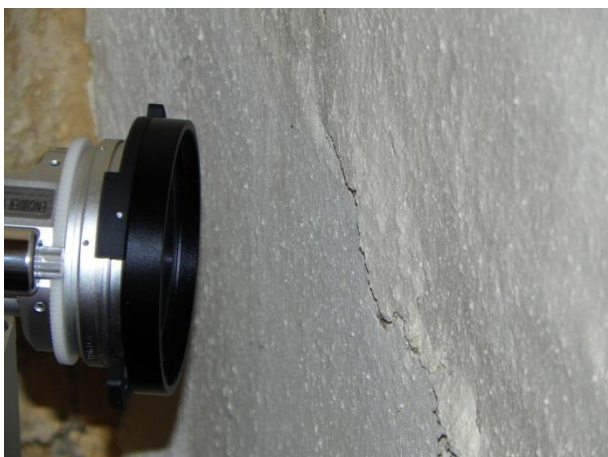
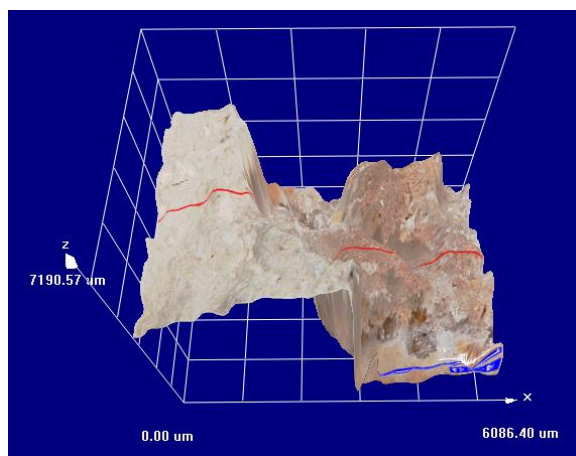
MERILNO MESTO 8

Slika 59: Fotografija osmega merilnega mesta na cerkvi sv. Radegunde (razpoka).

Slika 60: 3D posnetek merilnega mesta 8 pri 50X povečavi.

Poškodbe bi lahko bile povezane s kapilarnim dvigom vode. Sklepamo, da je na tej višini v porah prišlo do kristalizacije soli, zaradi povečanja volumna pa se je pojavila razpoka, ki jo vidimo tudi na slikah 59, 61, 62 in 63. Ne smemo pa zanemariti niti mehanskih obremenitev, ki bi lahko povzročile prestrig zidu na tej višini. V tem primeru je lahko kristalizacija soli v območju razpoke posledica predhodnega oblikovanja razpoke.

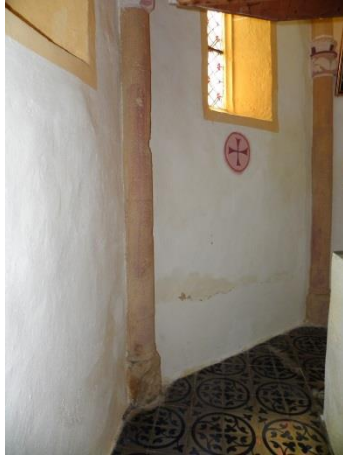
Slika 61: Razpoka poteka po obodu cerkve sv. Radegunde ves čas na približno isti višini.

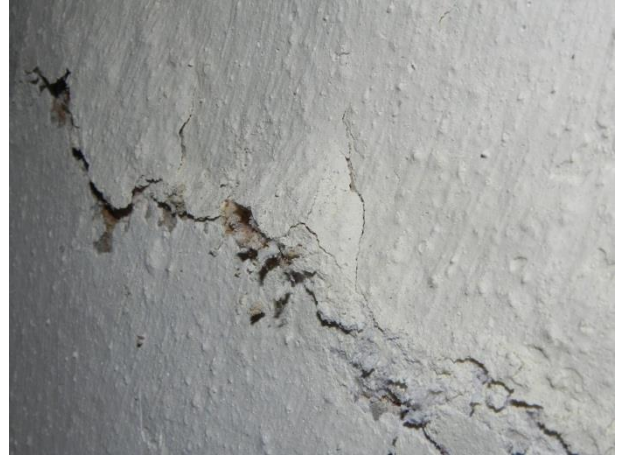
Slika 62: Bližnji posnetek razpok.

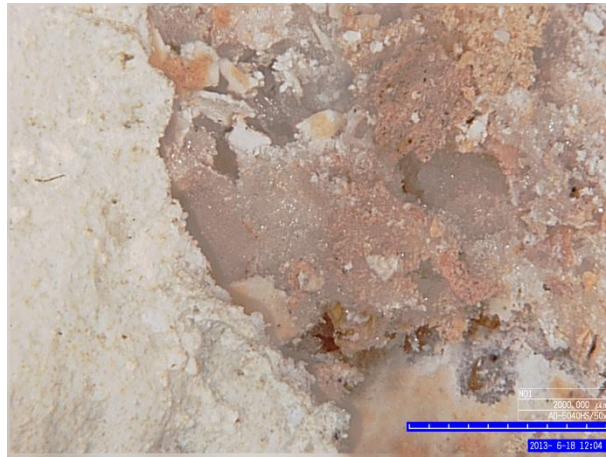
Slika 63: Razpoka z vidnimi delci soli na merilnem mestu 8.
