Šeruga, T., 2014. Sanacija armirano betonske konstrukcije izpustnega kanala Šmartinsko jezero. Diplomaska naloga. Ljubljana, Univerza v Ljubljani, Fakulteta za gradbeništvo in geodezijo. (mentorica Bokan Bosiljkov, V.): 36 str.

**SANACIJA ARMIRANO BETONSKE KONSTRUKCIJE  
IZPUSTNEGA KANALA ŠMARTINSKO JEZERO**

Diplomska naloga št.: 159/B-GR

**REPAIR OF REINFORCED CONCRETE STRUCTURE  
OF OUTLET CHANNEL OF THE ŠMARTINSKO LAKE**

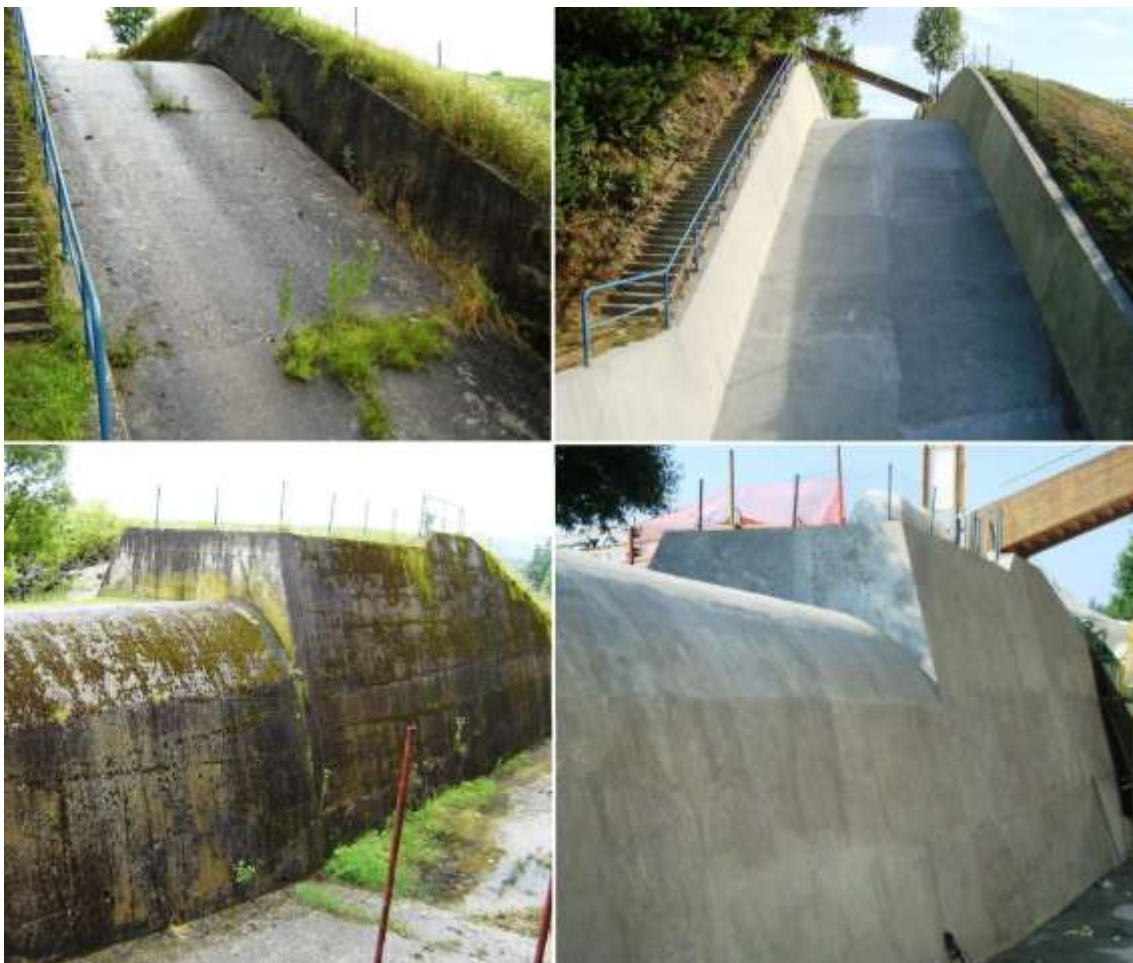
Po skoraj 40 letih je bila leta 2008 konstrukcija izpustnega kanala še vedno v uporabi, čeprav, kljub vidnim poškodbam, konstrukcija ni bila sanirana. Propadanje konstrukcije je bilo treba ustaviti, zato so se v podjetju Nivo Celje d.d. odločili, da se objekt sanira, ter se mu povrne originalna podoba in funkcionalnost ter podaljša življenjska doba. Kot strokovni partner pri diagnosticiranju obstoječega stanja in načrtovanju sanacije je v projektu sodelovalo podjetje KEMA d.o.o. iz Puconcev. To podjetje se že vrsto let ukvarja z načrtovanjem sanacije objektov ter z zaščito objektov pred agresivnimi vplivi okolja, hkrati pa v svojem laboratoriju tudi razvijajo sanacijske materiale. Ekipa strokovnjakov je na podlagi pregleda investitorju predlagala tehnološke postopke za sanacijo, ki se je istega leta tudi začela.

Slika 5: Izgled površine elementov AB izpusta pred (levo) in po sanaciji (desno)

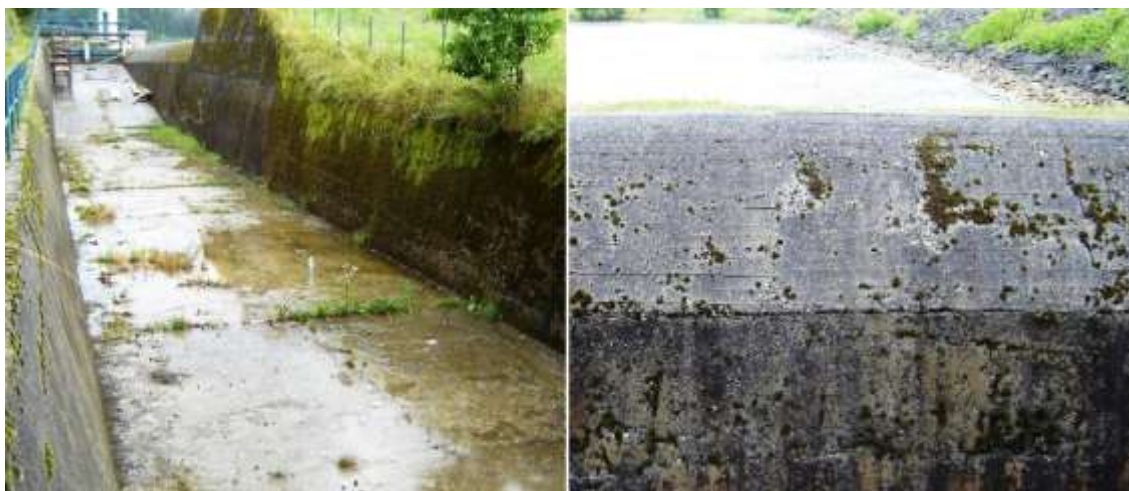
Pri pregledu stanja objekta in originalne tehnične dokumentacije je bilo ugotovljeno, da je bil med gradnjo uporabljen enostranski opaž. Na notranji (vodni) strani je bil uporabljen opaž, medtem ko so na zunanji (zemeljski) strani kanala stene naslonjene na zemeljsko brežino. Ugotovljeno je bilo tudi, da med zemeljsko brežino in betonom ni bila izvedena hidrolizolacija ali da morebitna hidroizolacija ne opravlja svoje funkcije, saj so na stenah izpustnega kanala vidna lokalna območja zamakanja skozi razpoke. Ta problem je posebej opazen na stiku stene s talno ploščo, kjer je zaradi zaledne vode v hribovitem terenu tudi v zelo sušnih obdobjih vidna prisotnost vlage. Pri peskanju in pranju talne površine je bilo ugotovljeno, da je AB talna plošča v zelo slabem stanju. Ugotovljene so večje poškodbe, globine 40 do 60 mm, lokalno tudi več, ki so že bile sanirane z lokalno zaplnitvijo.

Slika 8: Pregled obstoječega stanja leta 2008

Po pregledu je bila investitorju predlagana preplastitev celotne talne površine z novo AB ploščo, debeline 15 do 20 cm, in vgradnja tesnilnih trakov na stiku s steno, kjer prihaja do vdiranja vode. Za sanacijo sten objekta pa je bila predlagana sanacija s sistemom BETONPROTEKT.

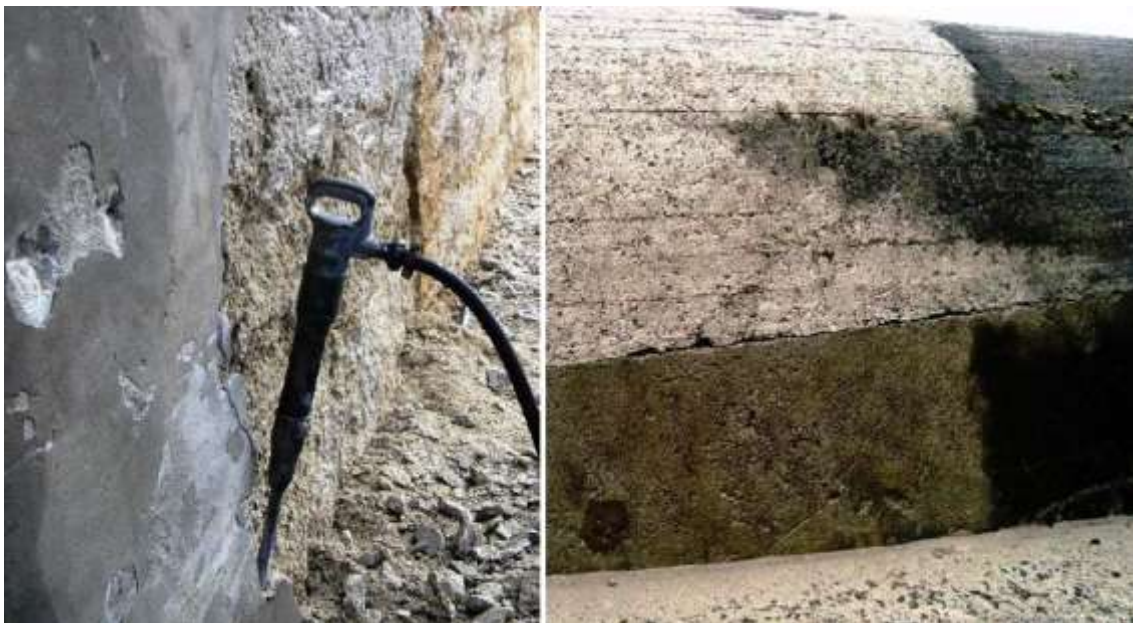
Slika 9: Priprava podlage z uporabo pnevmatskega kladiva (levo) in visokotlačnega vodnega curka (desno)

- Mehanska odstranitev betona okrog poškodovane oz. vidne armature ter odpiranje vidno korodiranih površin, tako da se armaturene palice obodno povsem očistijo betona.

- Izžlebitev morebitnih vidnih razpok s kotno brusilko v globino vsaj 10-20 mm, in povečava v širino.
- Priprava podlage se zaključi z pranjem površin, tako da se s površine odstranijo morebitni prašni ali večji delci, ki bi lahko negativno vplivali na oprijem vgrajenega materiala za izravnavo. Na površini ne sme biti tudi mastnih madežev.

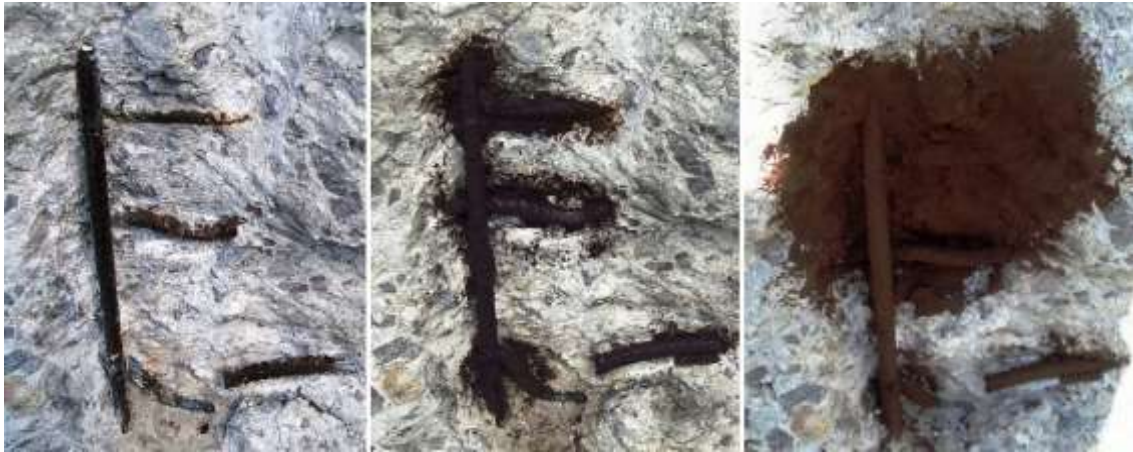
V primeru AB izpustnega kanala je bila armatura vidna na manj kot 3 % celotne betonske površine. Armatura je bila korodirana, a k sreči je bila še v zadosti dobrem stanju, da zamenjave ni bilo potrebno opraviti. Viden del armature je bil očiščen z strojnim ščetkanjem, na težje dostopnih mestih pa z ročno žično krtačo. Očiščena armatura je bila nato zaščitena z antikorozijsko polimerno-cementno maso BETONPROTEKT K2. Le-ta ima odlične lastnosti glede oprijema na kovino in mineralne površine, njena najpomembnejša lastnost pa je, da ob ustrezni vgradnji s svojimi sestavinami ščiti armaturo pred korozijo. Masa hkrati povečuje sprijemnost novih betonov in malt z obstoječo podlago, medtem ko je rdeča barva mase zelo koristna pri kontroli kakovosti vgradnje. Zaščita armature na objektu je bila izvedena v skladu z navodili za vgrajevanje. Masa se je nanašala 2-krat s čopičem v razmiku 1 ure na očiščeno armaturo. Površina betona v okolici popravljane armature je bila trdna in čista (slika11).

Slika 11: Zaščita armature z maso BETONPROTEKT K2

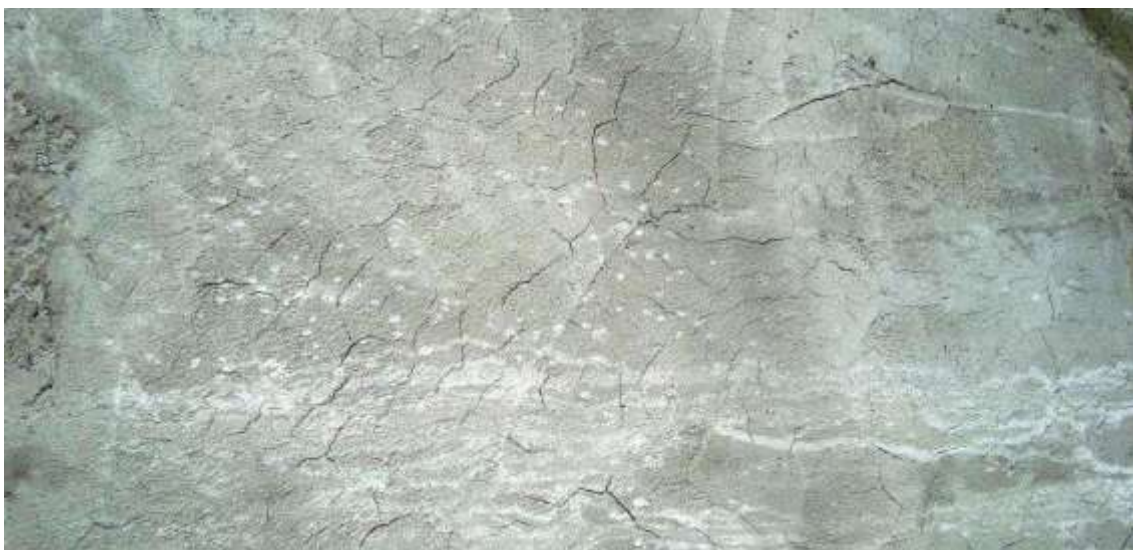
Dela so se izvajala v jasnem in sončnem vremenu. Površine so po obdelavi bile izpostavljene neposrednemu pripekanju sonca, zato obstaja možnost, da se je vezni sloj pred nanosom sanacijske malte preveč posušil in zato mestoma deloval kot ločilni sloj. Izvajalec je sveže sanirane stenske površine zaščitil z folijo, talne površine pa z omočenim filcem. Za obrizg izravnanih površin s sredstvi za negovanje sveže betonske malte se ni odločil, kajti površina se je potem še nadgrajevala z zaključnim zaščitnim slojem. Za izravnalni masi BETONPROTEKT RT in BETONPROTEKT RP je značilno, da med procesom sušenja pride do krčenja in se zato pojavijo mikrorazpoke na površini. Na spodnji sliki (slika 14) so vidne razpoke, ki so relativno široke in so posledica prehitrega sušenja nanesenega materiala.

Slika 14: Nastanek razpok na grobi sanacijski malti zaradi prehitrega sušenja

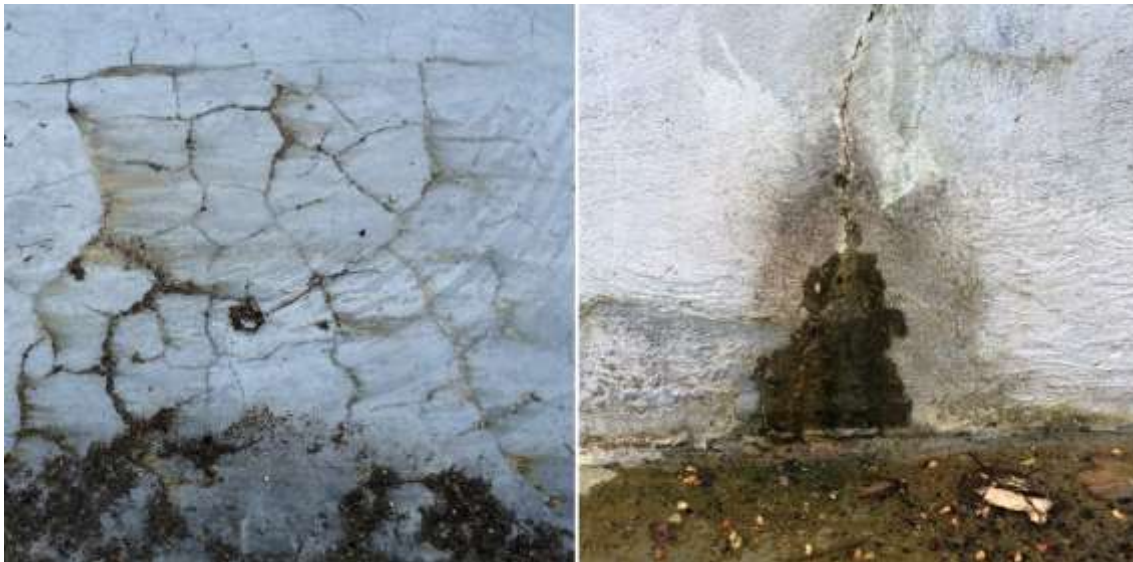
V letih po izgradnji se je izkazalo, da način gradnje z enostranskim opažem, kjer je druga stran stene neposredno naslonjena na brežino, ni bil najboljši. AB elementi so zato ostali brez hidroizolacije in tako že od samega začetka dobro prepojeni z vodo. Zaledna voda, ki z veliko močjo pritiska na stene konstrukcije, je naredila veliko škode. Sprva je vdrla v mikrorazpoke, ki so se ob zamrzovalnih ciklih vedno bolj večale. To je oslabilo strukturo betona, ki je postajal vse bolj ranljiv. Voda je iz razpok mezela tudi ob dolgotrajnih sušnih obdobjih.

Slika 18: Zaledna voda prihaja na površje skozi razpoke na betonski površini

Prvo veliko napako je izvajalec pri sanaciji storil s tem, da je razpoke le premazal z slojem sanacijske malte. Med časom gradnje ta napaka ni prišla na dan, a se je že v prvih letih po sanaciji pokazala. Točno na mestih, kjer so bile stenske ali talne razpoke le premazane z sanacijske malto, je že po krajšem časovnem obdobju spet razpokalo. Zaradi okoliškega terena se zaledne vode ni bilo mogoče znebiti. Zato tudi sprijemnost sanacijske malte z osnovno AB površino na mestih, kjer je iz površine prihajala voda (oz. vlaga), ni bila takšna, kot na "suhih" mestih. Sprijemnost bi se lahko izboljšala, če bi vsaj med časom sanacije zmanjšali pritisk zaledne vode na konstrukcijo. To bi lahko storili z vrtinami, ki bi jih izvrtali skozi stene armiranega betona. Skozi te luknje bi nato voda prosto odtekala, pritisk na samo konstrukcijo bi bil pa zmanjšan. S tem bi manj zaledne vode prehajalo skozi stene, s čimer bi dosegli boljše stanje podlage s sanacijo.

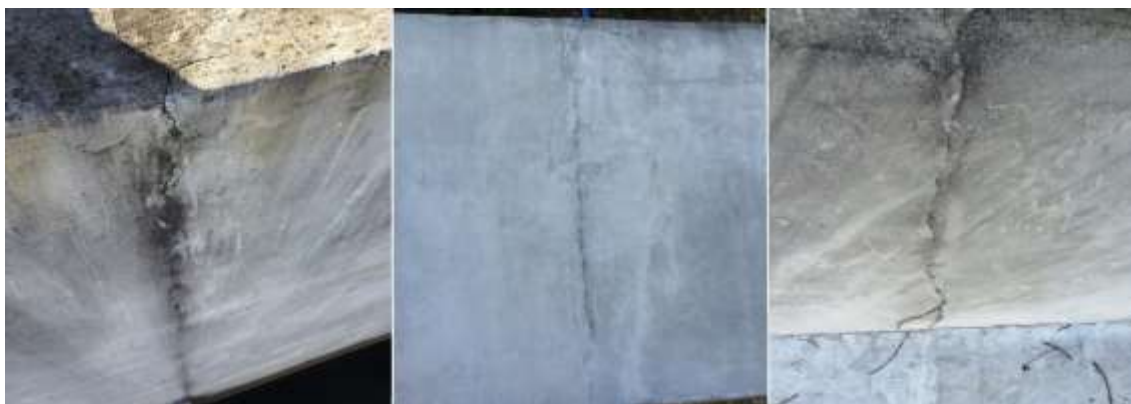
Med sanacijo se je na dilatacijske fuge pozabilo. Izvajalec jih je le premazal z sanacisjko malto. Ta napaka se je seveda hitro pokazala, tako, da je sanirana površina razpokala točno na mestih dilatacij. Tako dilatacijske žlebove kot tudi večje razpoke, ki so na konstrukciji nastale zaradi pomikov, bi bilo potrebno dobro očistiti (z visokotlačnim peskanjem) in jih s kotno brusilko še nekoliko izžlebiti, da bi se odstranili vsi slabo vezani delci in nečistoče. Na koncu bi žlebove zapolnili s trajno elastičnim kitom (npr. Kemaflex MS). Elastično polnilo bi preprečilo nastanek razpok na teh mestih.

Slika 19: Razpoke na sanirani površini na mestih, kjer bi morale biti dilatacije

Druga možnost za popravilo dilatacij in razpok bi bila vgradnja tesnilnih trakov, ki so namenjeni premoščanju dilatacij, razpok in delovnih stikov. Ti bi omogočili, da nova površina ne bi razpokala, a je vprašanje, če bi z njihovo vgradnjo dobili želeno stanje.

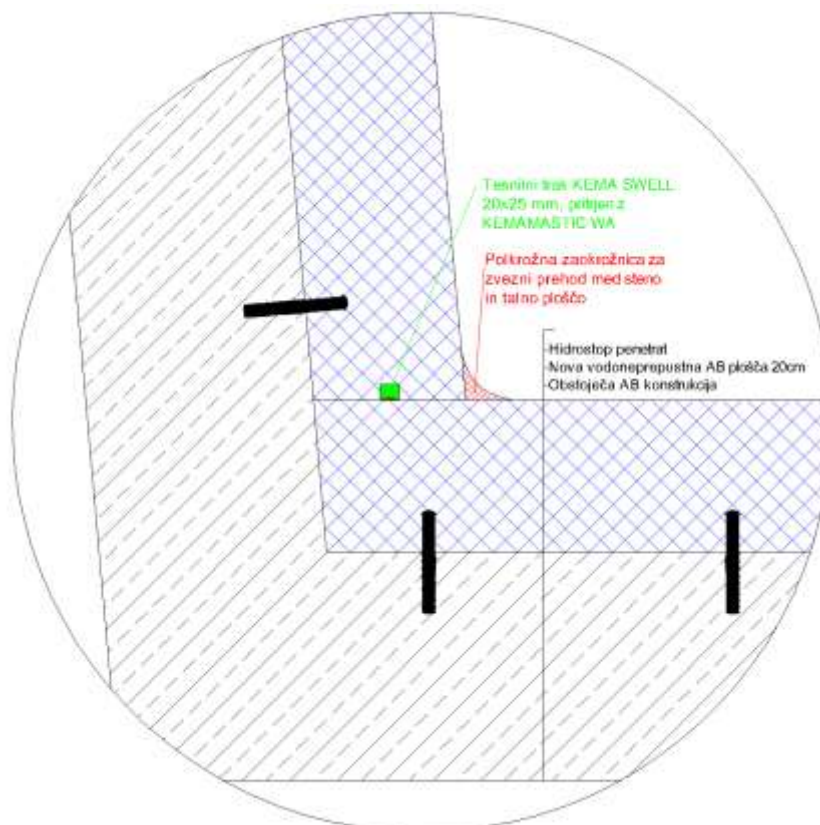
Slika 20: Detajl izvedbe stika med novo AB talno ploščo in steno

Že po pregledu stanja površine izpustnega kanala je podjetje Kema Puconci d.o.o. predlagalo posebno rešitev za sanacijo talne plošče. Talna plošča bi morala biti, glede na videno stanje, preplastena z novo cca. 20-25 cm debelo plastjo klasično armiranega vodo neprepustnega betona.

Najprej se naredi preplastitev talne plošče. V očiščeno in ustrezno pripravljeno podlago se vgradijo mozniki, ki služijo kot povezava med staro in novo AB ploščo ter preprečujejo zdrs in pomike med njima. Mozniki se vstavijo v prehodno izvrtane luknje in se fiksirajo s poliuretansko smolo, ki ob stiku z vodo nabrekne in se s tem dobro zasidra. Na tako pripravljeno površino se zabetonira klasično armirana plošča iz vodotesnega betona z dodatkom superplastifikatorja, ki omogoča kvalitetnejšo vgradnjo in na koncu tudi ugodnejšo strukturo betona glede vodovpojnosti. Na robovih talne plošče (pri steni) se med betoniranjem vgradijo tesnilni trakovi (npr. KEMA SWELL), kateri se namestijo na polovici širine stenske plošče. Tesnilni trak se vgradi na predhodno nanesen tesnilni kit (npr. KEMA MASTIC WA). Ta tesnilna materiala sta zasnovana tako, da ob stiku z vodo nabrekmeta in tako popolnoma zatesnita stik med novo talno in novo stensko AB ploščo

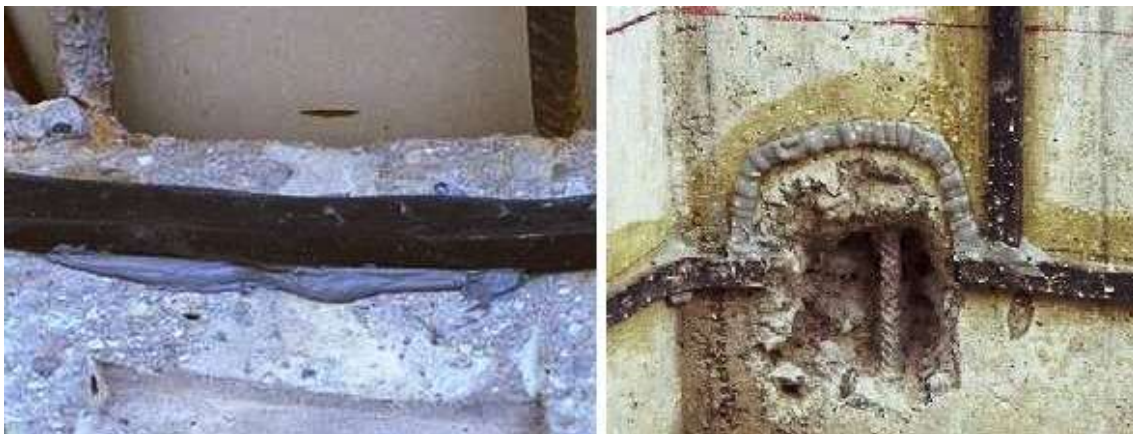
Slika 22: Prikaz uporabe nabrekajočega tesnilnega traku v kombinaciji z nabrekajočim tesnilnim kitom

Podoben postopek se izvede pri stenah izpustnega kanala. Ko je podlaga hidroizolirana in opremljena z vgrajenimi mozniki, se naredi enostranski opaž (druga stran opaža je stena obstoječe podlage). Med delom je treba paziti, da se ne poškodujejo tesnilni trakovi, ki so vgrajeni na novi plasti talne plošče. Za betoniranje se uporabi enak vodotesen beton z dodanim superplastifikatorjem, kot pri talni plošči. Ta beton je treba dobro zgostiti z vibriranjem, da v njegovi strukturi ostane čim manj zajetih zračnih mehurčkov, ki bi lahko povečali vpijanje vode.
