Vovk, P., 2014. Večkriterijska primerjava variantnih rešitev pri sanaciji Kulturnega doma Hrušica. Diplomski nalogi. Ljubljana, Univerza v Ljubljani, Fakulteta za gradbeništvo in geodezijo. (mentorica Šelih, J., somentor Kušar, M.): 34 str.

**VEČKRITERIJSKA PRIMERJAVA VARJANTNIH
REŠITEV PRI SANACIJI KULTURNEGA DOMA
HRUŠICA**

Diplomska naloga št.: 112/B-GR

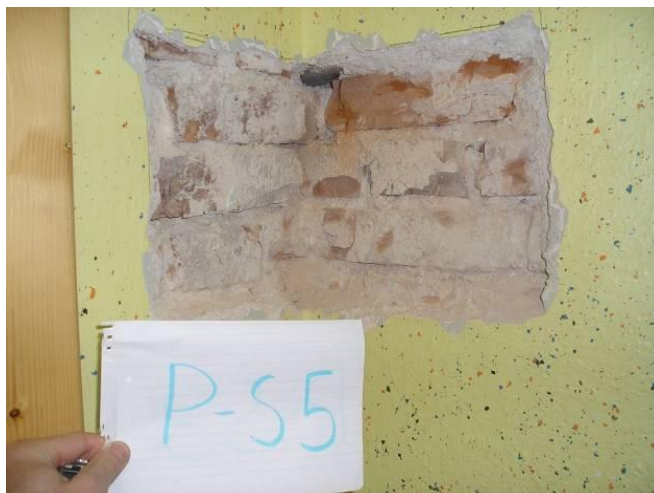
2.1.3 Vertikalna nosilna konstrukcija

Slika 5: Zidna preiskovalna sonda povzeto po (Bartol Pohl, 2005)

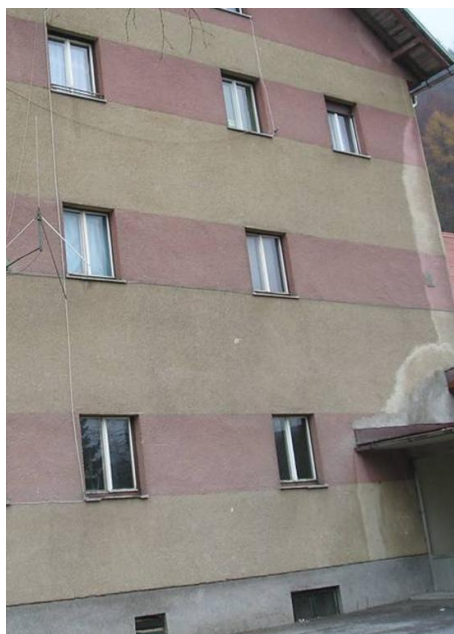
Na fasadnem ometu se pojavljajo poškodbe, ki se kažejo kot luščenje, razslojevanje in celo odpadanje zaključnega sloja fasadnega ometa, ki so najbolj opazne na podzidku oz. coklu fasade. Zaradi zamakanja strehe in poškodovanih strešnih odtokov je na zaključnem sloju fasade prisotno izločanje mineralnih soli (slika 7). Ker fasada nima TI, je stavba energetsko neučinkovita.

Večina oken in zunanjih vrat je starih. Na sliki 7 so vidna stara in dotrajana lesena okna ter mehanske poškodbe zunanjih okenskih polic.

Slika 7: Izločanje mineralnih soli, stara okna, fasada brez TI povzeto po (Bartol Pohl, 2005)

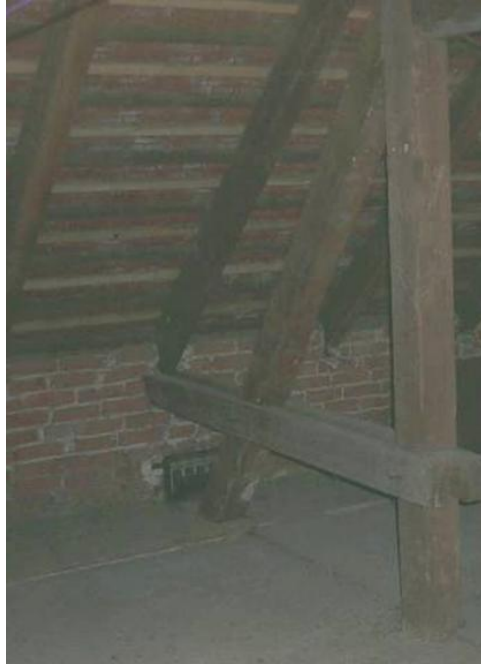
Razpoke na zidovih se pojavljajo po celotnem objektu. Na kletnih stenah osnovnega dela so vidne močnejše obojestranske vertikalne in horizontalne razpoke. Ponekod, na stiku dveh med seboj pravokotnih sten (vogal), je viden počen stik po celotni višini. Predelne stene drugega nadstropja so horizontalno in poševno razpokane zaradi deformacij medetažne konstrukcije, na katero so bile zgrajene. Tlačna deformacija zidu (stiskanje ometa) in vertikalne razpoke se pojavljajo na vzdolžnih stenah dvorane, ki so nastale zaradi slabe povezanosti dvorane (lesena medetažna konstrukcija ne nudi zadostne bočne opore zidovom, odsotnost AB vezi). Vidne so razpoke in poškodbe na ležiščih strešne konstrukcije nad kolenčnimi in čelnimi zidovi, ki so nastale zaradi odsotnosti AB vezi. Slika 8 prikazuje kolenčne zidove brez AB vezi. Ostale razpoke, ki se pojavljajo na stiku zidov, ob pozidavah in na mestu lokalnih oslabeitev, so vertikalno orientirane in se pojavijo po celotnem objektu ter niso pomembne (Bartol Pohl, 2005).

Slika 8: Odsotnost AB horizontalne vezi povzeto po (Bartol Pohl, 2005)
