**VEČKRITERIJSKA PRIMERJAVA VARIANTNIH
REŠITEV PRI SANACIJI STANOVANJSKEGA
OBJEKTA**

Diplomska naloga št.: 115/B-GR

**MULTI - CRITERIA COMPARISON BETWEEN
OPTIMAL SOLUTIONS OF A BUILDING
RESTORATION**

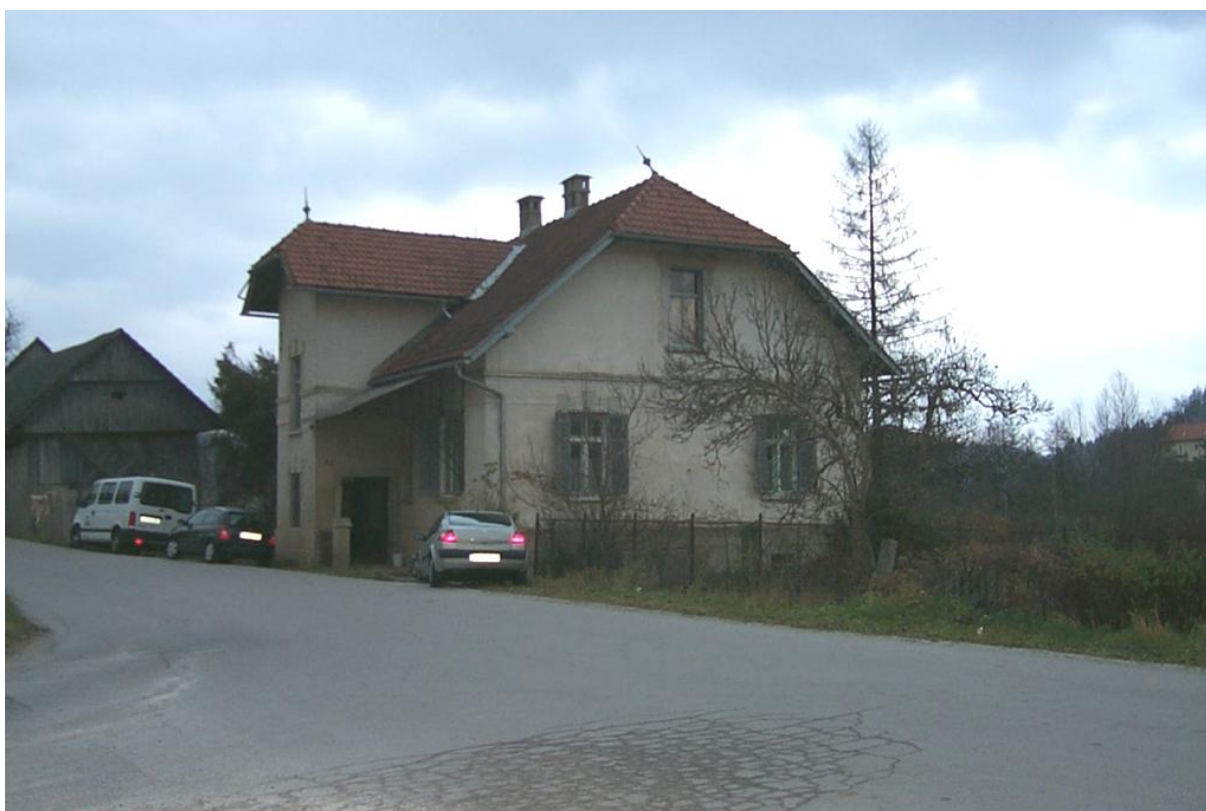
Slika 1: Obravnavana hiša v Višnji Gori (vir: Fotodokumentacija ZRMK)

Zgradba je po celotni površini razpokana. V kleti na južnih stenah ob oknih se pojavljajo razpoke, ki so velike okoli 2 mm. V pritličju in mansardi se na nosilnih zidovi in na stropu pojavljajo mrežaste razpoke; te so posledica starosti ometa, ki je pričel pokati. V mansardi se na dveh predelnih stenah na vzhodni strani, ki so narejene iz lesenih desk in finalno zaključene z ometom na trstiki, pojavijo večje razpoke, ki ne zmanjšujejo statične nosilnosti in stabilnosti stavbe. Veliko poškodb se pojavi na fasadi, vendar so lokalno omejene. Ugotovljeno je bilo, da so razpoke starejšega datuma, in se v zadnjem času niso širile. Značilnosti stavbe in poškodbe so prevzete po poročilu o opravljenem pregledu stanja nosilne konstrukcije objekta (Kušar in Bartol Pohl, 2006).

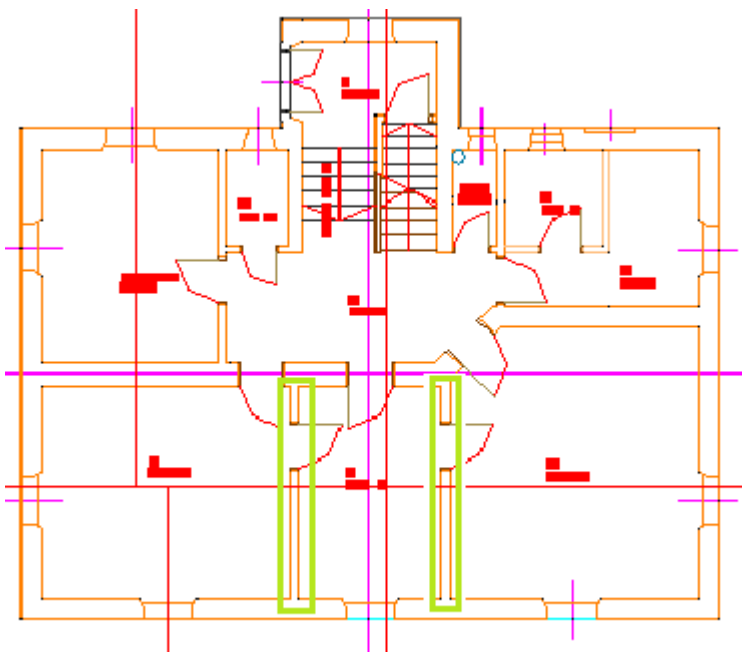
- sidranje kapnih leg v zidovje ni zaključeno z horizontalno AB vezjo;
- v pritlični etaži ni zadostne potresne odpornosti, zato je potrebno nenosilni steni ojačiti, da lahko pomagata pri prenosu obtežbe (Kušar in Bartol Pohl, 2006).

Slika 3: Prikaz predelnih sten, ki se bodo nadomestile z nosilnimi

- Za izboljšanje potresne varnosti je potrebno v pritlični etaži dve trenutno predelni steni podreti in nadomestiti z novimi nosilnimi stenami iz modularnih opek.

Odstranili smo dve predelni steni v pritličju, katerih površina znaša 21,62 m² in jih zamenjali z novimi nosilnimi stenami iz modularne opeke dimenzij 19x19x29 cm. S tem smo izboljšali potresno varnost stavbe, ki pred posegom ni bila zadovoljiva glede na današnje standarde. Preden smo naredili nove nosilne stene, je bilo pod njimi v kleti potrebno narediti nove dodatne temelje. V popisu del sta upoštevana izkop in izdelava novih armiranobetonskih pasovnih temeljev dolžine 9 m. Višina in širina temeljev znašata 50 x 80 cm. Ker smo želeli ohraniti obstoječe stanje, smo morali v vsaki novi predelni steni narediti vrata, kar je zahtevalo tudi izdelavo preklad nad vrati. Preklada je visoka 30 cm in v dolžino meri 1,29 m. Dolžino preklade smo dobili tako, da smo širini vrat na vsaki strani prišteli še 15 cm. Upoštevali smo tudi dobavo in vzidavo novih notranjih vrat. Prav tako smo novi nosilni steni iz modularne opeke naredili tudi v kleti, tako da se obtežba prenaša kontinuirano v temelje. Tudi v kletnih stenah smo naredili vrata.

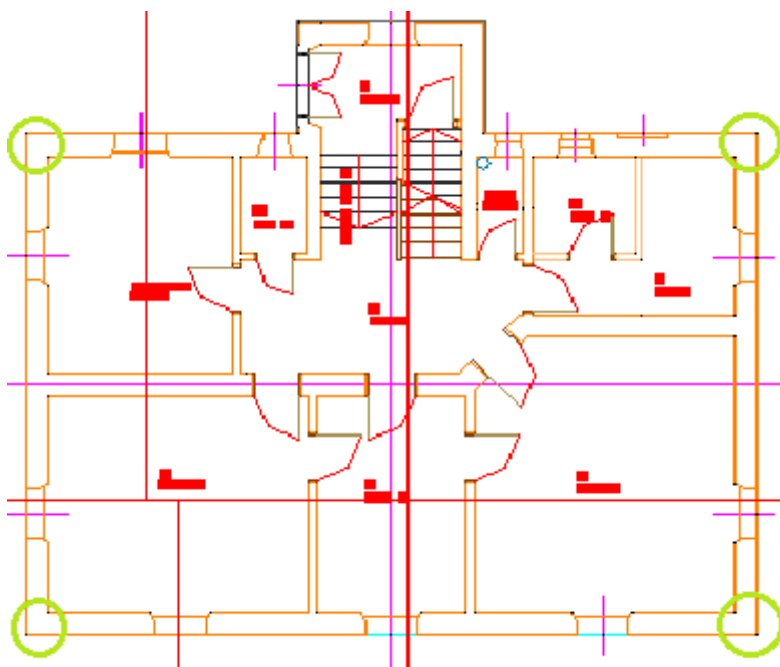
Slika 4: Prikaz vogalov v pritličju, kjer ni regularna zidarska zveza

- Na stikih, ki nimajo pravilno izvedene zidarske zveze, je potrebno narediti AB omete, približno 1 m globoko v vsako steno, s čimer povečamo njihovo odpornost pri prevzemu horizontalne obtežbe pri potresu.

V vogalih, kjer ni izvedena regularna zidarska zveza, izvedemo armiranobetonske omete 1 m globoko v steno na vsaki strani. Te omete izvedemo v štirih vogalih nosilnih sten v kleti, pritličju in v prvem nadstropju. Glede na višino posamezne etaže, ki znaša v kleti 2,275 m, v pritličju 3,08 m in v prvem nadstropju 2,84 m, znaša celotna površina z izvedbo armiranobetonskih ometov 65,56 m².

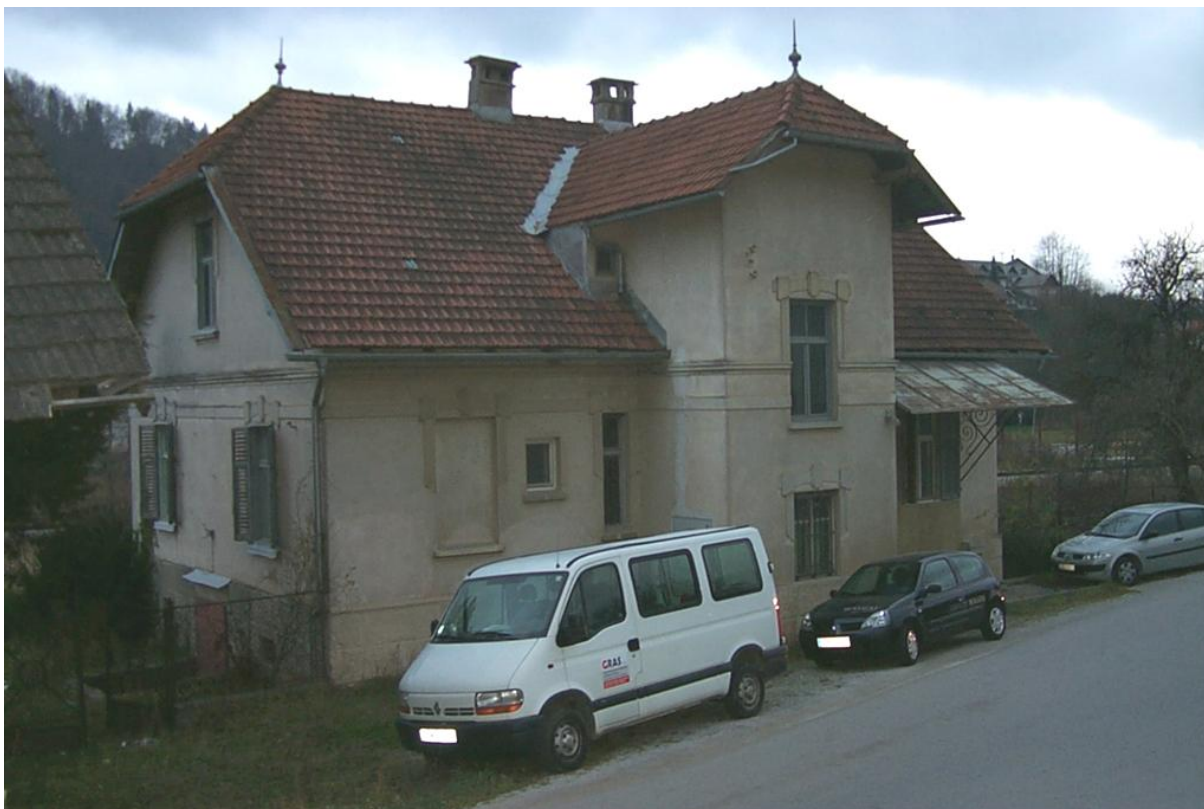
Slika 5: Prikaz zazidanega okna (vir: Fotodokumentacija ZRMK)

Zaradi boljše energetske učinkovitosti smo se odločili, da zamenjamo vsa okna na objektu. Stara okna smo zamenjali z novimi lesenimi okni. Na fotodokumentaciji objekta je razvidno, da je eno okno, ki je vrisano v načrtih hiše, zazidano in ga zato pri izračunu ne upoštevamo. Izračun stroškov za okna smo naredili na spletni strani Jelovice. Odločili smo se, da vgradimo lesena dvoslojna okna. Pri izračunu so upoštevane tudi notranje police, montaža oken in obdelava špalet. Pri balkonskih vratih smo upoštevali enake karakteristike kot pri vseh ostalih oknih. Na zunanji strani stavbe bomo namestili tudi nove okenske police iz naravnega kamna. Skupna dolžina okenskih polic znaša 16,61 m.
