Visokošolski strokovni študij
gradbeništva, Smer operativno
gradbeništvo

Rekonstrukcija muzeja Železniki

Diplomska naloga št.: 375

REKONSTRUKCIJA MUZEJA ŽELEZNIKI

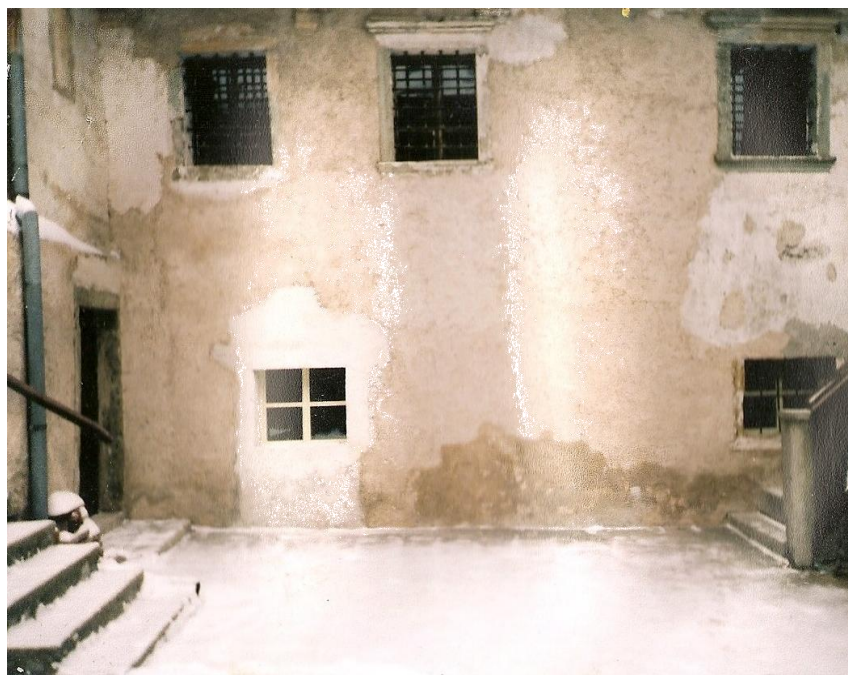
Slika 4: Fasada znotraj dvorišča pred pričetkom obnove

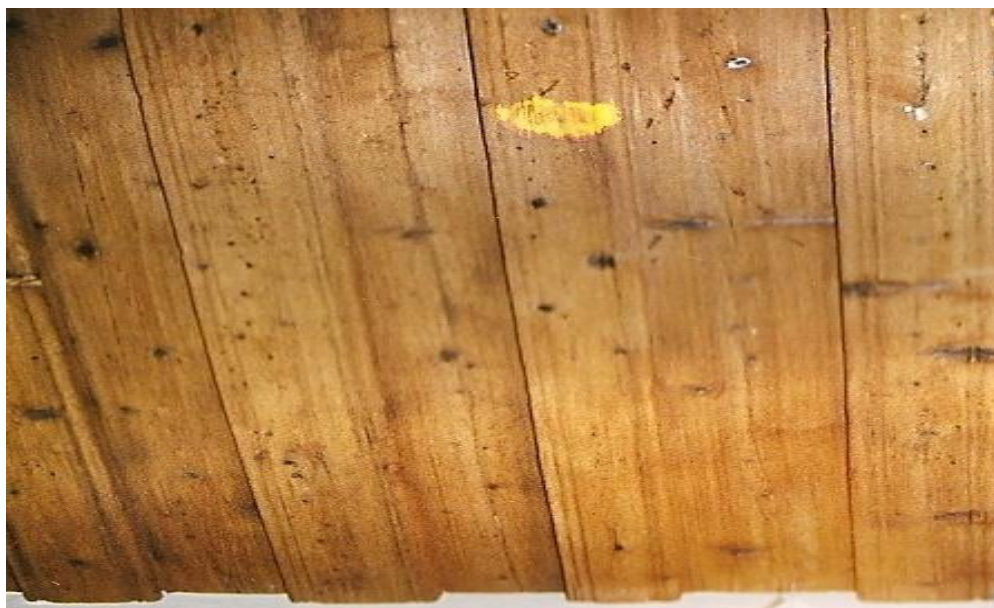
V večnamenskem prostoru pritličja je lepo ohranjen lesen strop, ki je bil obnovljen (Slika 7).

Slika 7: Lesen strop v večnamenskem prostoru pred obnovitvijo

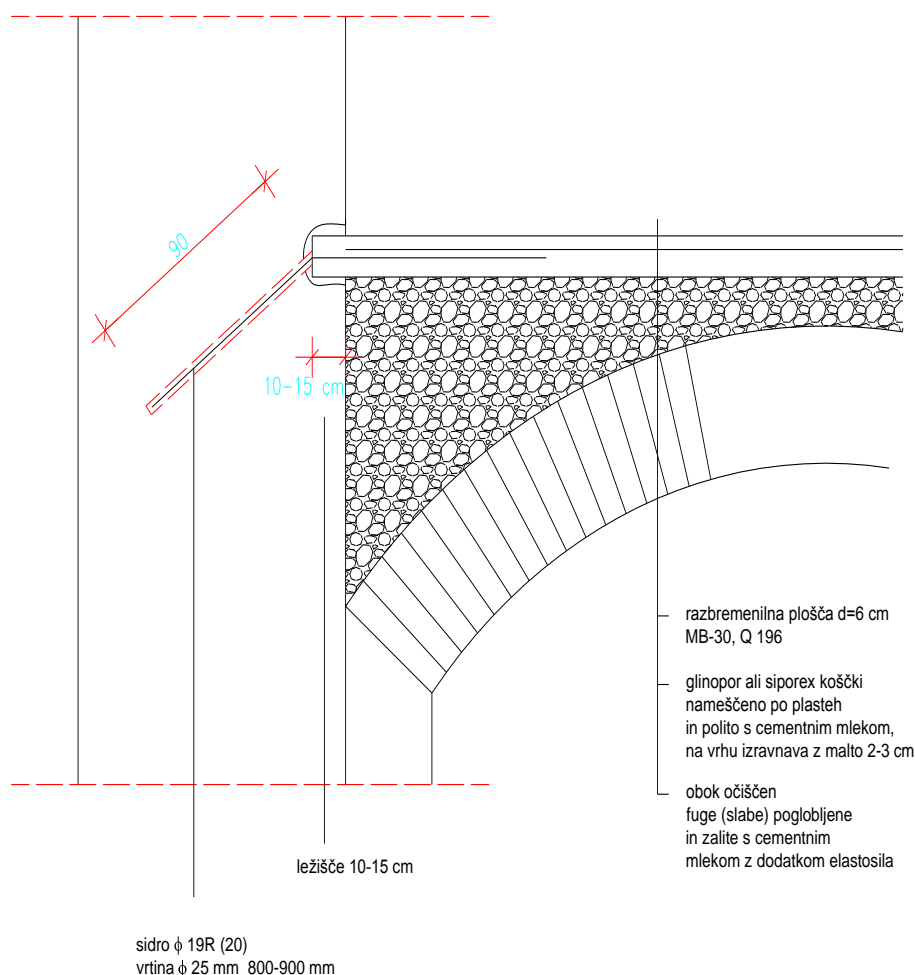
Slika 11: Projektna rešitev sanacije oboka

Sanacijo obokov (Slika 11) izvedemo na naslednji način:

- odstranitev finalnega tlaka,
- odstranitev težkega nasutja; poglobijo se fuge (stiki) med opekami, vse skupaj se temeljito očisti in se zalije s tanko plastjo fine redke cementne zmesi z dodatkom za boljšo vezavo med starim in novim materialom, zmesi je potrebno dodati minimalno količino sredstva za nabrekanje;
- pripravljeno površino poravnamo z lahkim stiro-estrihom;
- stiro-estrih izvedemo do take višine, da se lahko izvede tanka armiranobetonska plošča;
- izvedejo se ležišča za ploščo na obodnih in srednjih stenah, nato se izvedejo poševna sidra;
- nato se lahko položi nov finalni tlak.

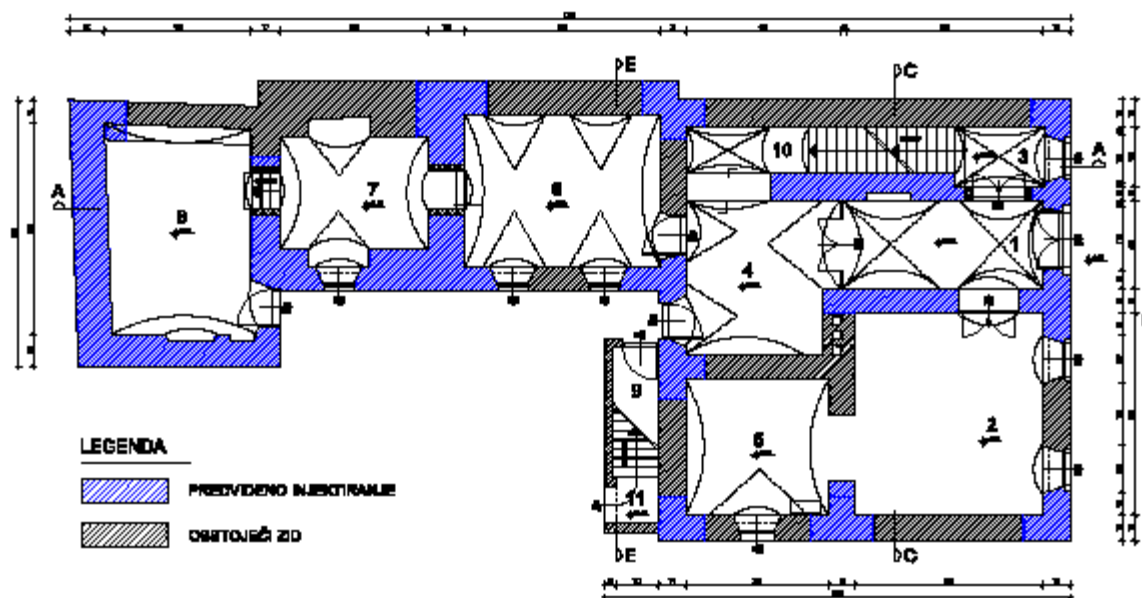
Projektant je predvidel le minimalno injektiranje obstoječih zidov (Slika 12), vendar je v tehničnem poročilu navedeno, da bi bilo smotno injektirati celoten objekt.

Slika 12: Predvideno injektiranje v PGD projektu - pritličje

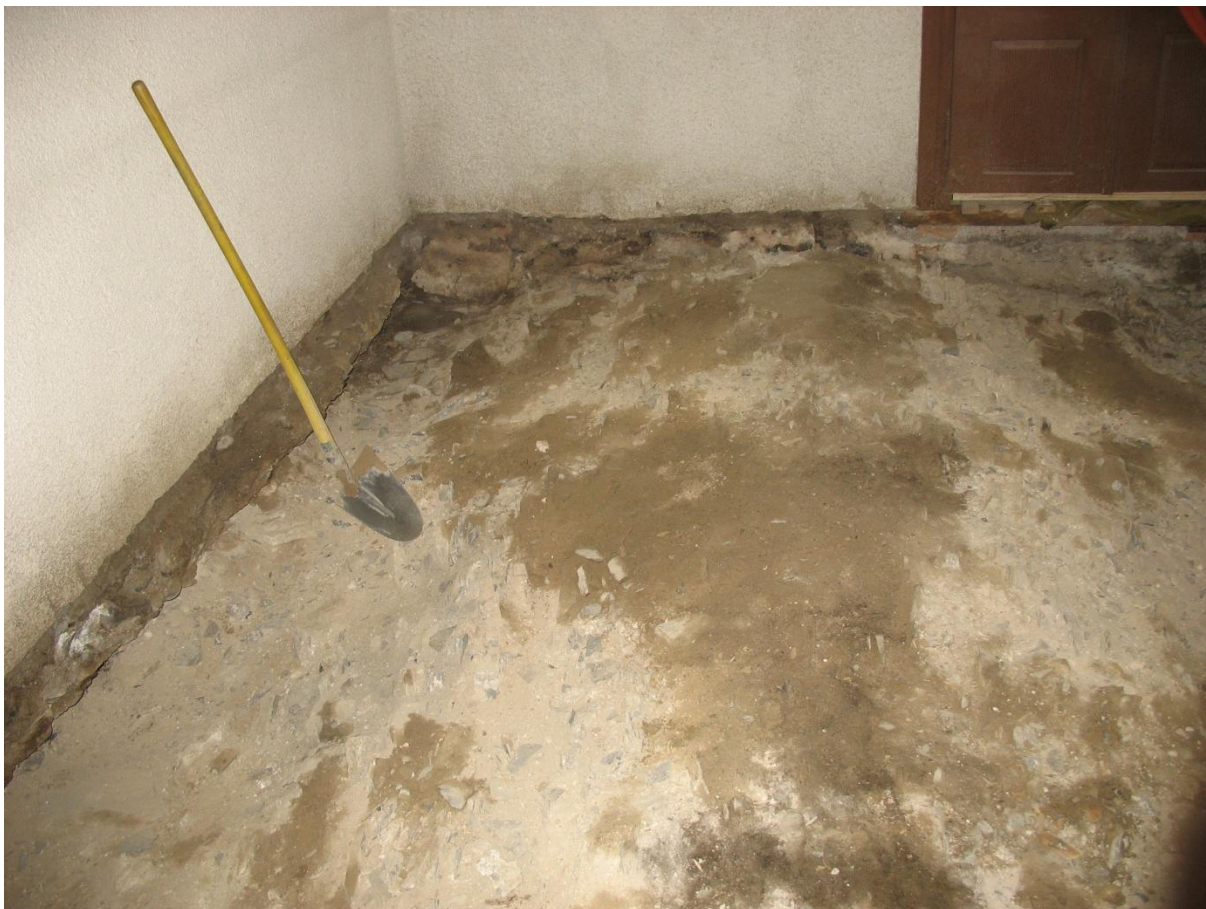
Slika 13: Odstranjeno težko nasutje nad obstoječimi oboki

- odstranitev vseh finalnih tlakov,
- odstranitev težkega nasutja nad oboki (Slika 13),

- saniranje obstoječih obokov v skladu s projektom,
- izvedba nove razbremenilne plošče čez celo etažo, vpeto v obodne in vmesne zidove s sidri,
- izvedba injektiranja zidov (Slika 14),
- izvedba dvokrilnih kovanih vrat za vhod v Muzej Železniki.

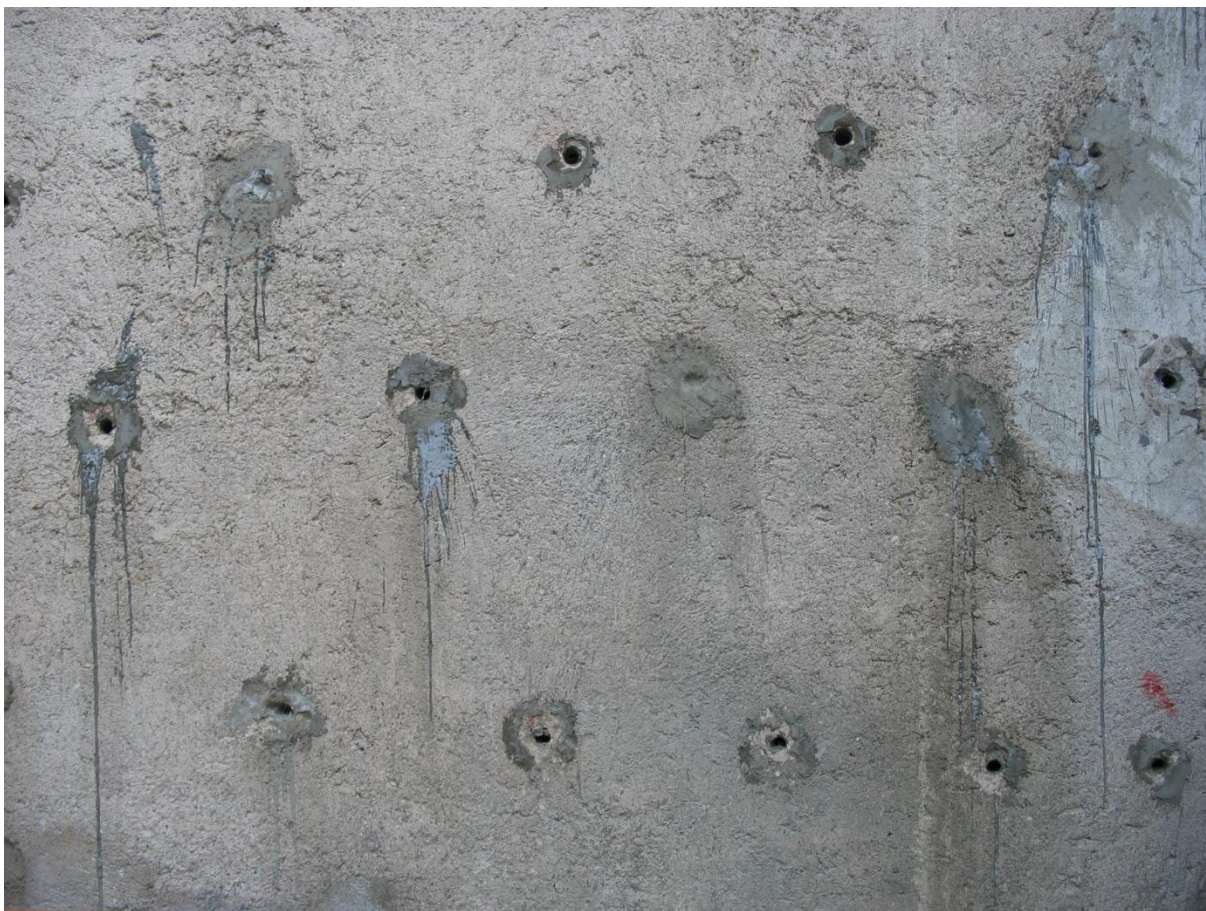
Slika 14: Izvedeno injektiranje zidu

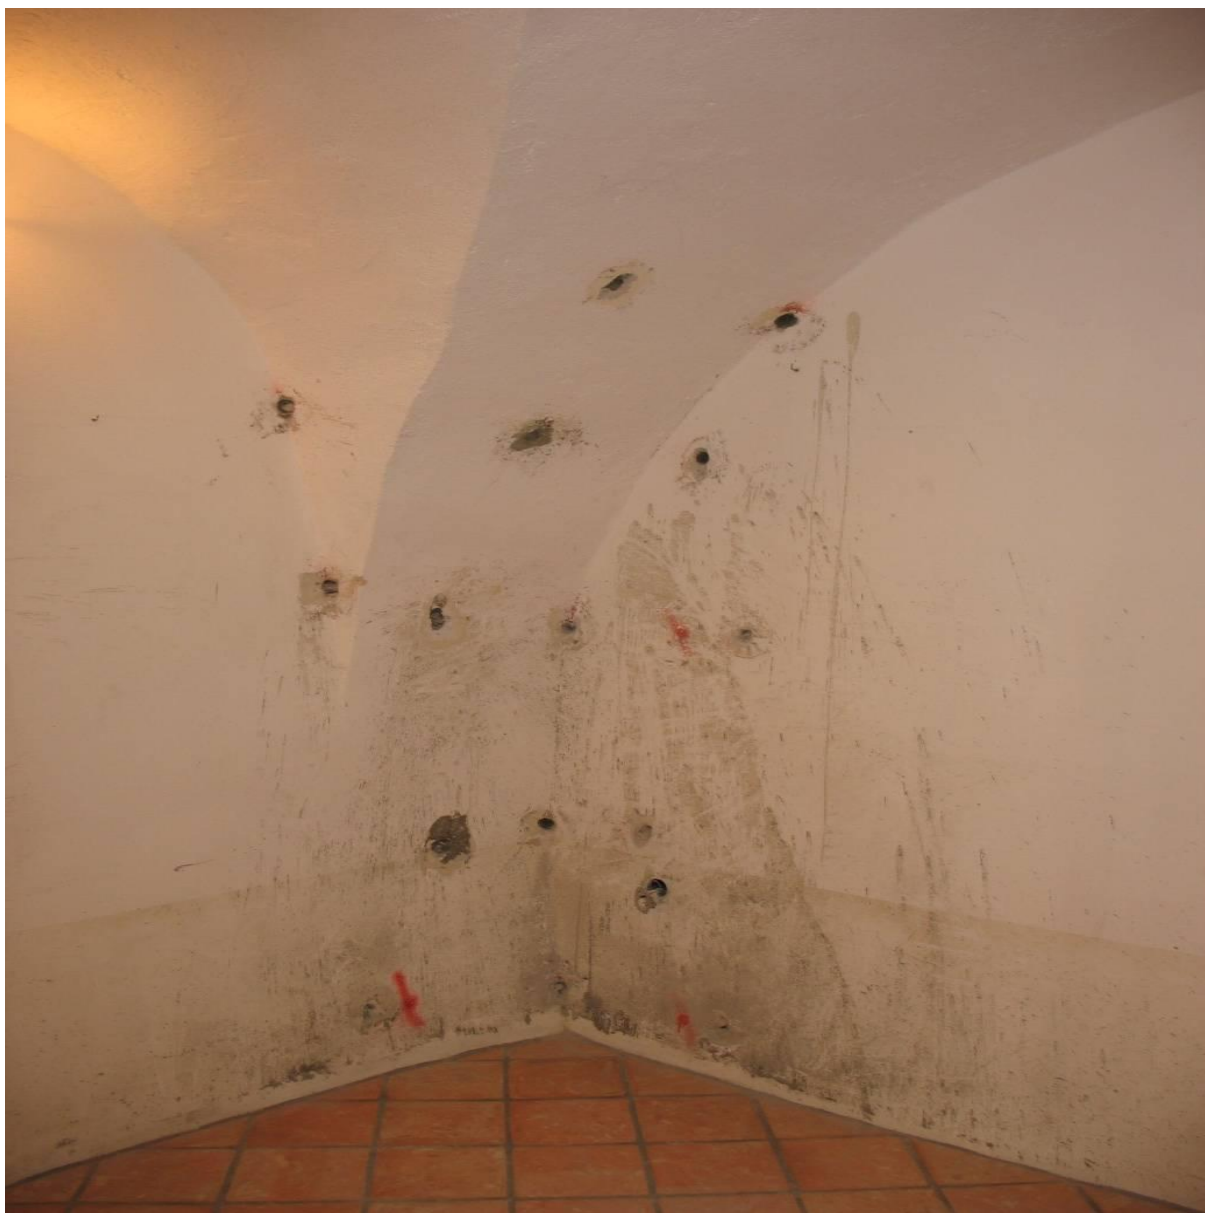
Slika 15: Injektiranje notranjih sten po vodni ujmi leta 2007

- izvedlo se je injektiranje notranjih sten (slika 15);

- odstranil se zunanji fasadni ometi;
- izvedla so se dela za odstranitev škode, ki jo je povzročila vodna ujma.

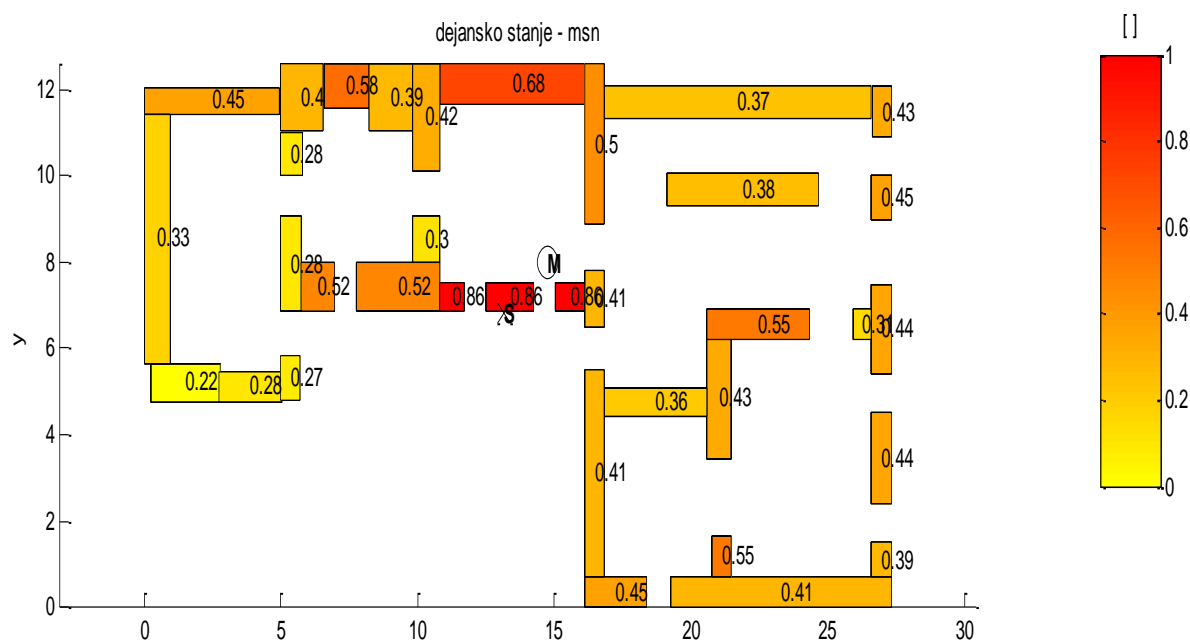
Slika 22: Vertikalne obremenitve nosilnih elementov

Vidimo, da so najbolj obremenjeni elementi 19, 20 in 21, ki imajo tlačno trdnost 0,86 MPa.

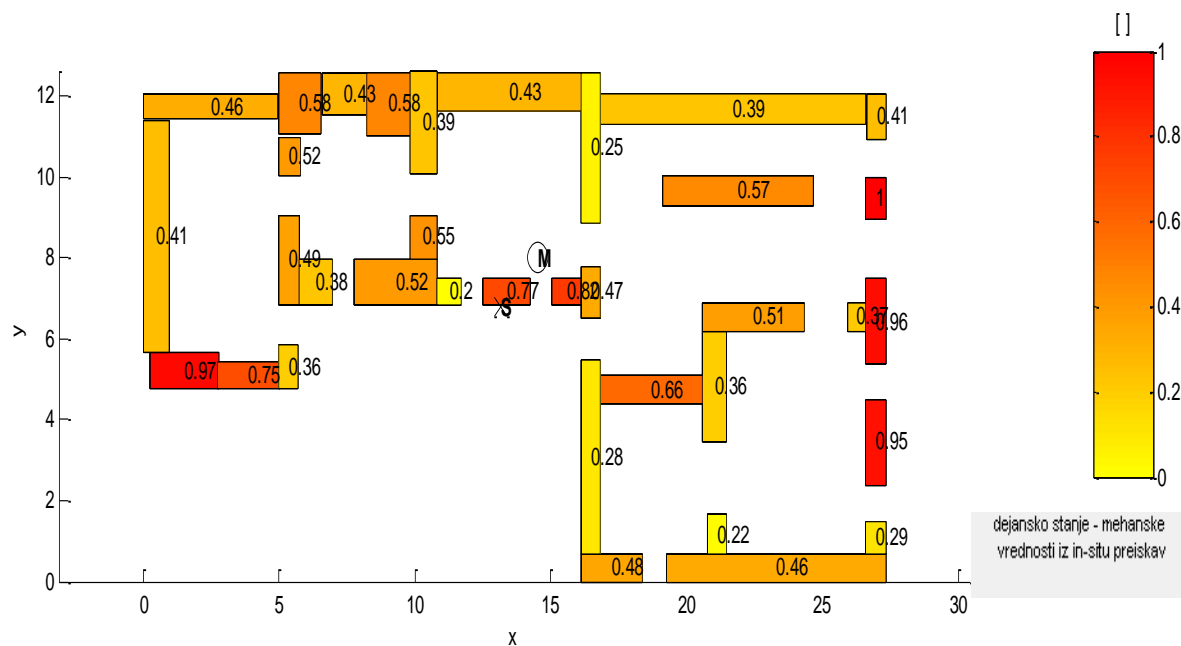
Na sliki 23 vidimo, kateri element kot prvi doseže mejo elastičnosti v smeri x vsiljenega pomika, in to je element številka 2, ki je obarvan temno rdeče. Iz slike je ravno tako razvidno, koliko rezerve še imajo ostali elementi, da dosežejo mejo elastičnosti.

Slika 23: Stanje na meji elastičnosti: d/d_e smer x

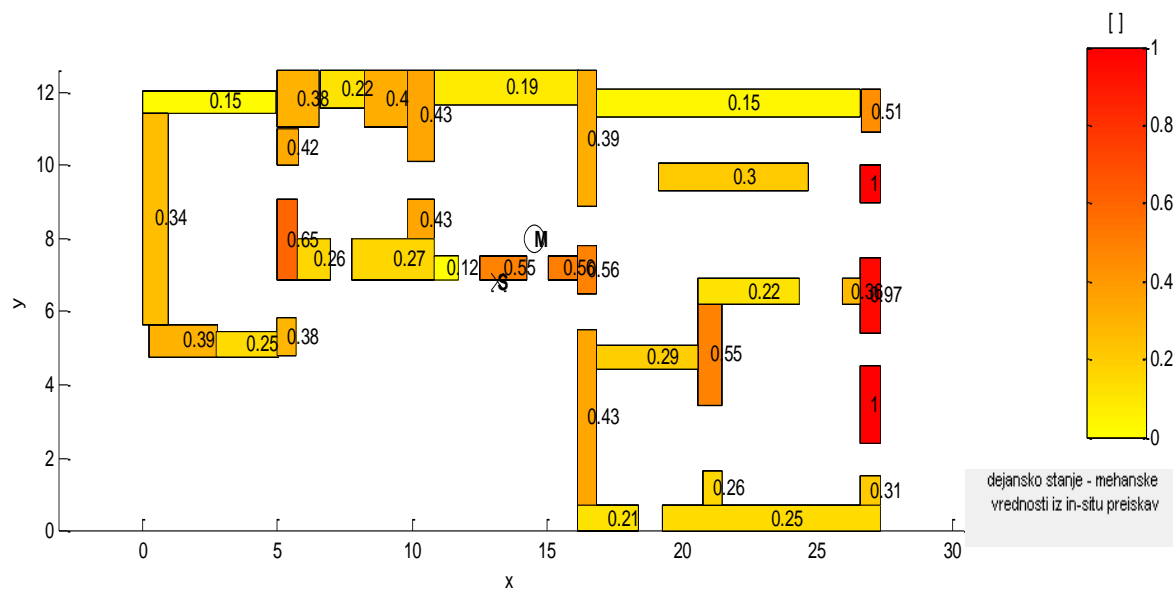
Poglejmo si še smer y (slika 24) iz katere vidimo, da elementa številka 2 in 4 prva dosežeta mejo elastičnosti v smeri y vsiljenega pomika, vendar je blizu meji elastičnosti tudi element številka 3 z vrednostjo 0,97.

Slika 24 – stanje na meji elastičnosti: d/de – smer y

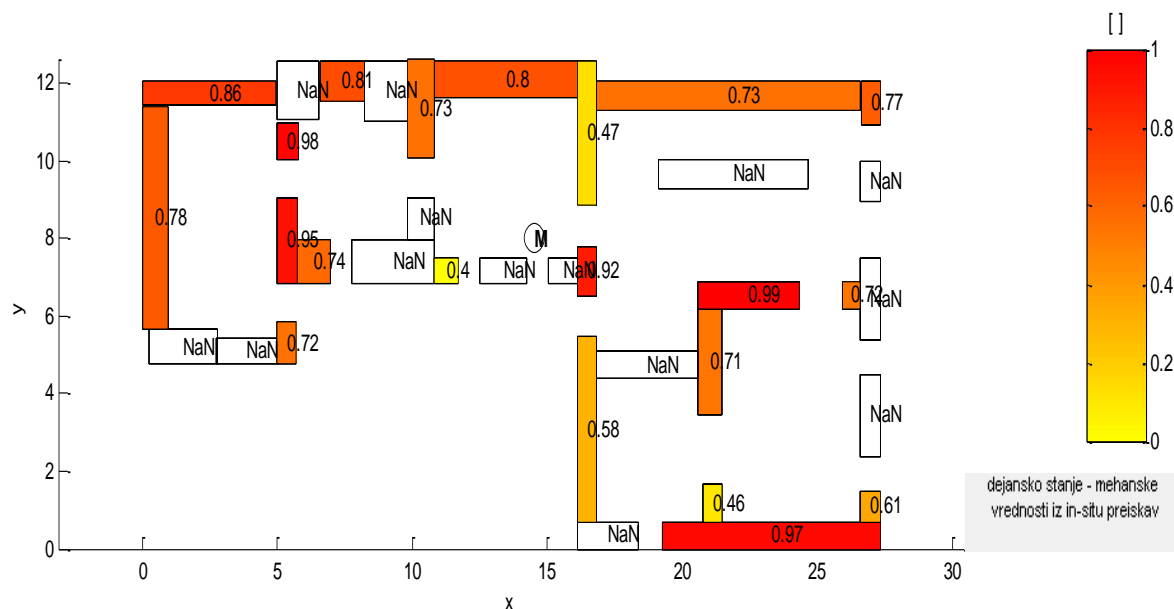
V smeri x so pri mejni nosilnosti porušeni elementi, ki so na sliki 27 označeni belo. Ta slika prikazuje izkoriščenost mejnih pomikov. Vidimo, da je porušanih 14 elementov od 35-ih kar predstavlja 40 odstotkov vseh elementov.

Slika 27: Stanje pri mejni nosilnosti: razmerje pomikov d/d_u , smer x

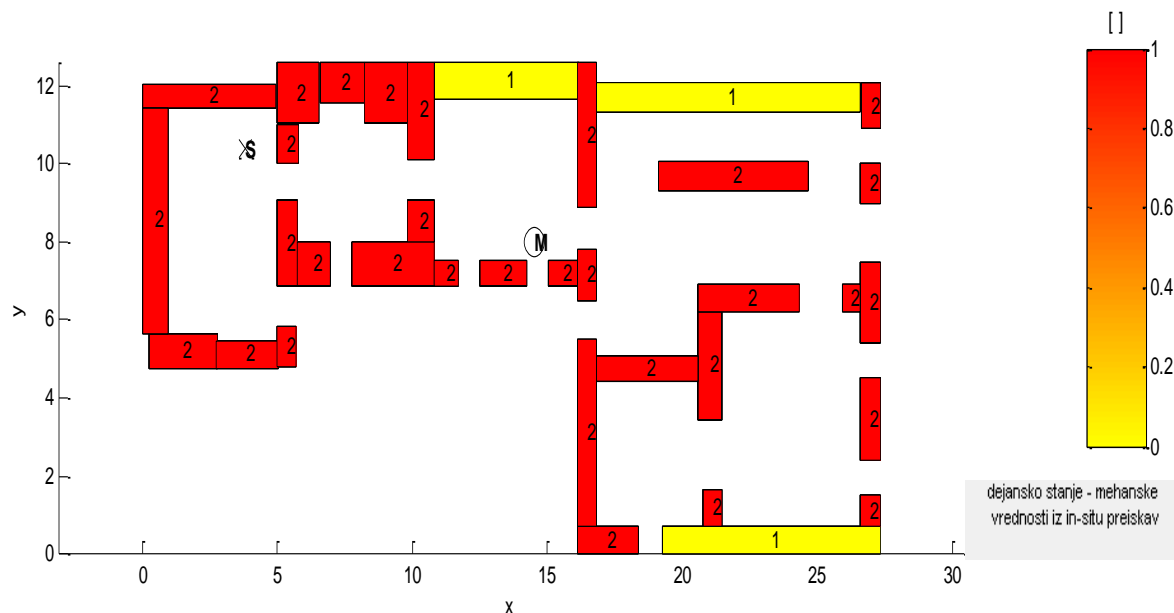
Rumena barva na slikah 31 in 32 pomeni strižno porušitev, rdeča barva pa upogibno porušitev. V smeri x (Slika 31) vidimo, da so samo trije elementi strižno porušeni, vsi ostali pa upogibno. V smeri y (Slika 32) so vsi elementi upogibno porušeni.

Slika 31: Način porušitve, smer x

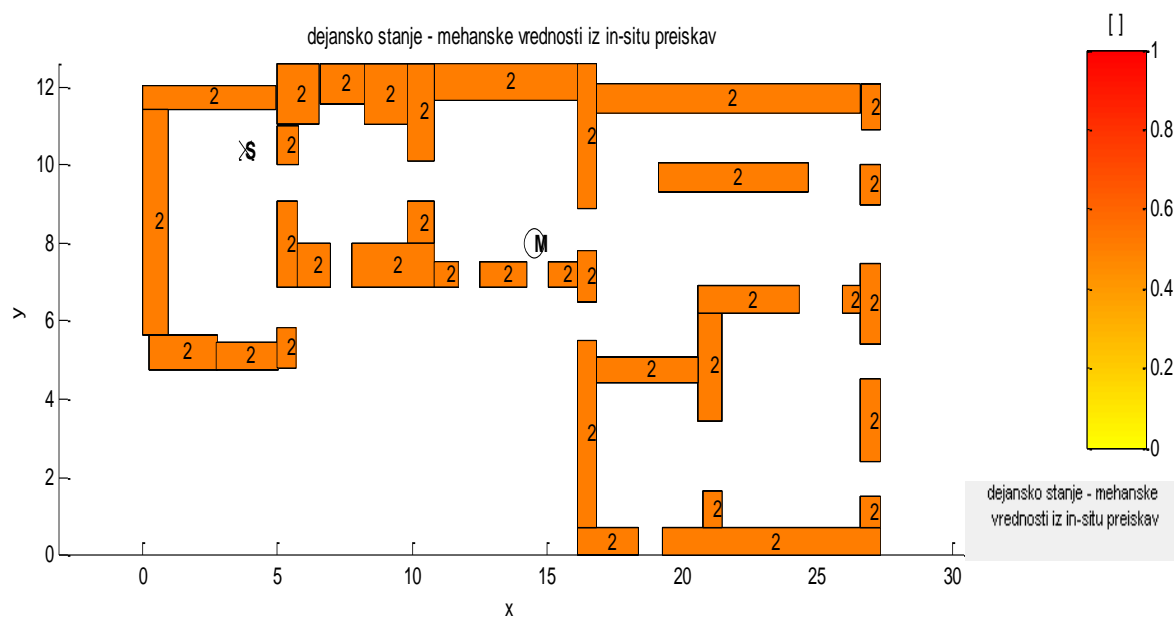
Slika 32: Način porušitve, smer y
