Ogrinec, M., 2014. Večkriterijska primerjava variantnih rešitev pri sanaciji samostana v Mali Loki. Diplomaska naloga. Ljubljana, Univerza v Ljubljani, Fakulteta za gradbeništvo in geodezijo. (mentorica Šelih, J., somentor Kušar, M.): 27 str.

**VISOKOŠOLSKI STROKOVNI
ŠTUDIJSKI PROGRAM PRVE
STOPNJE OPERATIVNO
GRADBENIŠTVO**

**VEČKRITERIJSKA PRIMERJAVA VARIANTNIH
REŠITEV PRI SANACIJI SAMOSTANA V MALI LOKI**

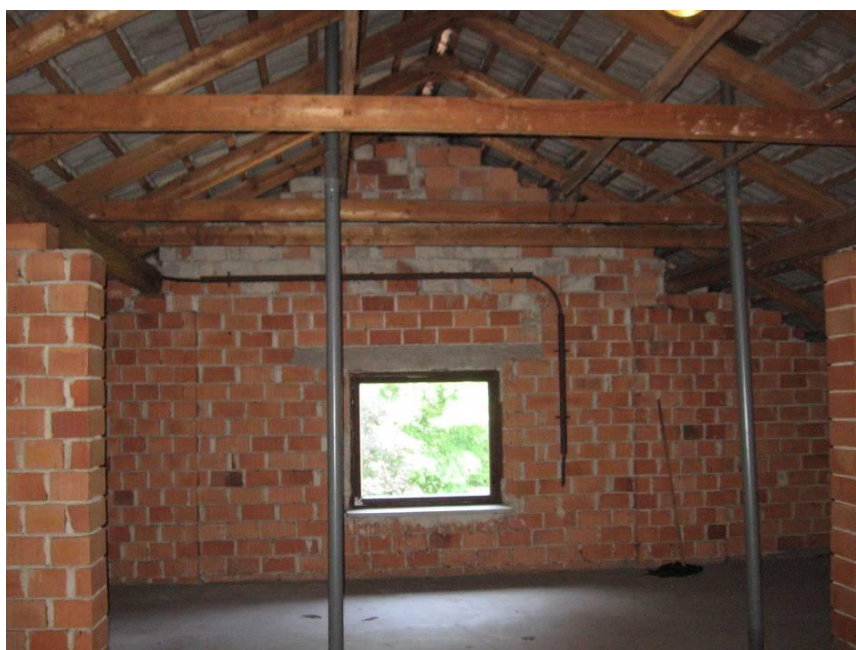
Slika 2: Neizkoriščeno podstrešje in ostrešje strehe (Štampfl, 2012)

Z namenom izvedbe celovite energetske sanacije smo predvideli še zamenjavo strešne kritine in nekaterih elementov strešne konstrukcije. Kot je bilo evidentirano že med podrobnim pregledom (Štampfl, 2012), je v obstoječem stanju opazna napuščna na nekaterih mestih poškodovan, zato smo predvideli njegovo odstranitev in izvedbo novega z opažem debeline 18 mm. V sklopu izvedbe nove strešne kritine je predvideno letvanje strešne konstrukcije, z namenom preprečitve nevarnosti zaradi padanja snega s strehe, pa tudi vgradnja točkovnih snegolovov. Točkovni snegolovi se polagajo po 2,5 kosa na m^2 , kar pomeni 188 točkovnih snegolovov za celo streho, polagajo se sočasno s strešno kritino. Prav tako smo predvideli zamenjavo vseh žlebov in odtočnih cevi, izdelanih iz pocinkane pločevine in speljane v obstoječe zbirne jaške. V okviru kleparskih del pa smo predvideli tudi zamenjavo vseh pločevinastih obrob strešne kritine v skupni dolžini 35,5 m. Barva zaključne obrobe bo enaka barvi strešne kritine.

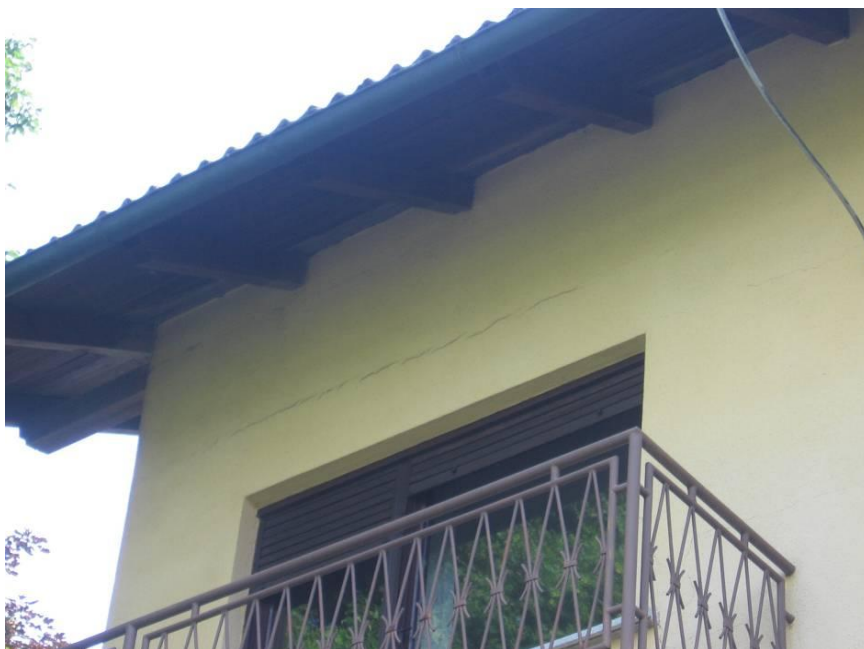
Pri vizualnem pregledu objekta je bilo na vseh fasadah (severna, južna, vzhodna in zahodna) možno evidentirati razpoke v ometu. Debelina teh razpok je v velikosti od 0,3 do 0,6 mm, večinoma so usmerjene vodoravno in se pojavljajo predvsem v območju okenskih odprtín.

Slika 3: Vodoravna razpoka nad okensko odprtino (Štampfl, 2012)

Glede na lego in potek razpok menimo, da so razpoke posledica predvsem različnega temperaturnega delovanja vgrajenih materialov. Na notranjih zidovih so bile razpoke evidentirane predvsem v kletnih prostorih in v 2. nadstropju. Vodoravne razpoke so prisotne na stikih med zidovi s stropi ter nad in pod odprtini, bodisi vratnimi bodisi okenskimi. Prisotne so tudi navpične razpoke na stičiščih zidov, lokalno pa se pojavijo tudi poševne in mrežaste razpoke. Glede na lego in smer razpok mislimo, da so posledica krčenja in raztezanja različnih materialov. Razpoke v betonu so bile evidentirane tudi na stropnih ploščah, in sicer v vseh nadstropjih razen v kleti. Vse razpoke potekajo v vzdolžni smeri objekta oziroma v nosilni smeri plošč. S preiskovalno sondo je bilo ugotovljeno, da so razpoke posledica neustreznih preklpov razdelilne armature v ploščah.

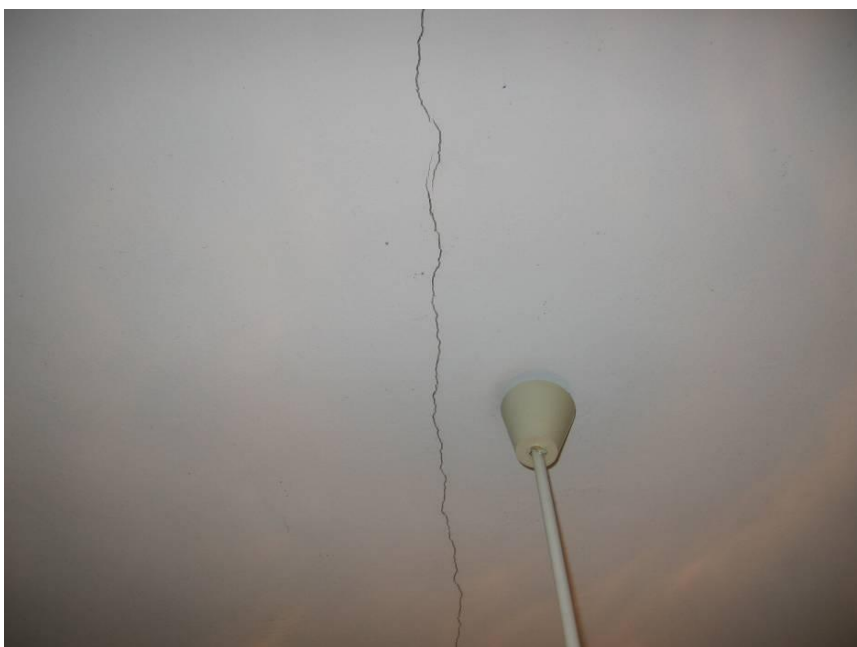
Slika 4: Razpoka na stropni plošči (Štampfl, 2012)

Za sanacijo razpok na stropih je predlagana ojačitev z vgradnjo karbonskih lamel. S tem se odpravi nepravilnosti oziroma pomanjkljivosti zaradi neustrezno izvedenih preklapov armaturnih mrež, zagotovi ustrezno povezavo med armaturnimi mrežami in hkrati prepreči nadaljnje širjenje razpok.

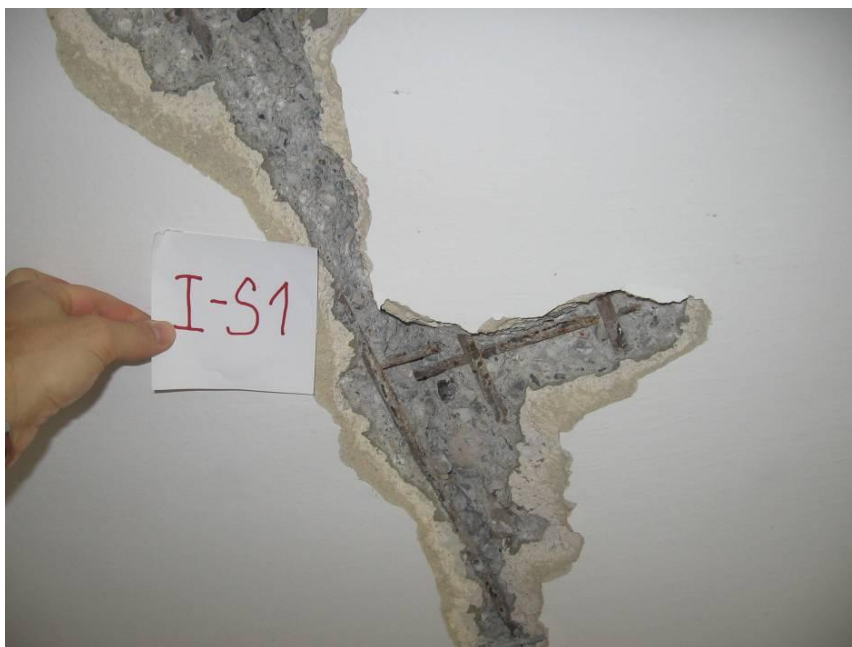
S sondiranjem so bili preiskani tudi stropi, in sicer so bile skupno izvedene 4 preiskovalne sonde. Mesta sondiranja in fotodokumentacijo smo prebrali iz prilog poročila (Štampfl, 2012). Ugotovljeno je bilo, da je bila plošča nad kletjo armirana z gladkimi armaturnimi palicami, in sicer \varnothing 10 mm na razdalji 20 cm v vzdolžni smeri, v prečni smeri pa je bila evidentirana razdelilna armatura \varnothing 6 mm. V višjih etažah so bile vse plošče armirane z armaturnimi mrežami, in sicer so bile evidentirane mreže R283, R133 ter R636. Na podlagi ugotovljenega preklopa mrež v razdelilni smeri, ki je znašal 20 cm ali manj, lahko sklepamo, da je razlog za pojav razpok na stropih premajhna dolžina prekopa razdelilne armature.

Slika 5: Preiskovalna sonda I-S1, strop nad 1. nadstropjem (Štampfl, 2012)

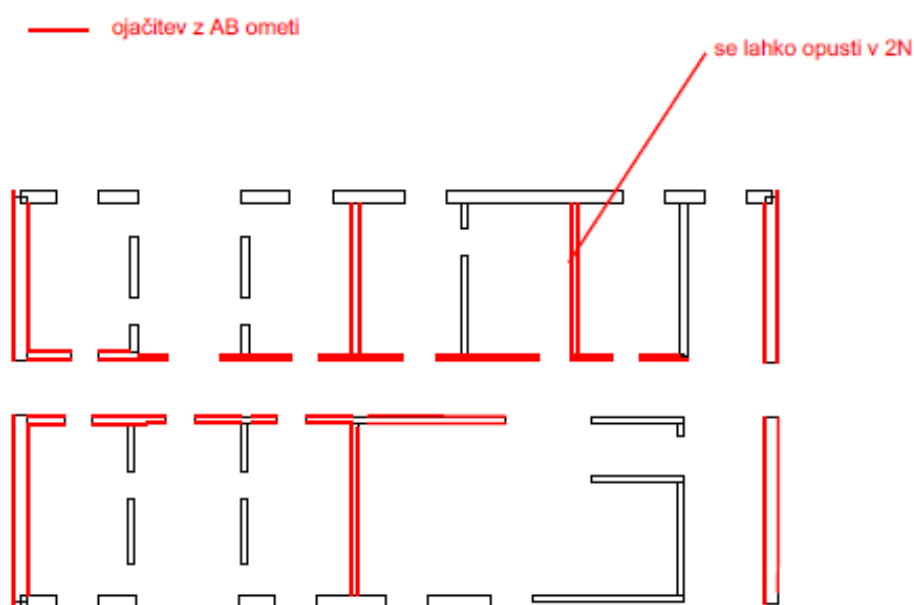
Največjo pozornost moramo pri sanaciji objekta nameniti potresni odpornosti, saj se je izkazalo, da je objekt močno potresno ogrožen. Objekt je bil zgrajen v začetku 70. let, ko še ni bilo veliko znanega o obnašanju stavb med potresom in zato potresni odpornosti objekta niso posvečali pretirane pozornosti. Sicer je zasnova objekta s stališča potresne varnosti ugodna, kar pomeni, da je pravilne tlorisne oblike in da so zidovi enakomerno razporejeni. Vendar je bilo med preiskavami ugotovljeno, da so vzdolžni zidovi ob hodniku večinoma izvedeni iz votlakov z vodoravnimi odprtini, kar pomeni, da so posledično nenosilni in ne prispevajo k potresni odpornosti. S stališča potresne varnosti so težavne tudi še neizvedene navpične in vodoravne zidne vezi, kot to zahtevajo današnji predpisi. Predvsem so težavni zatrepni zidovi podstrešja, ker lahko ob morebitnem potresu zanihajo in izpadejo iz svoje ravnine. Posledično bi bila možna tudi porušitev strešne konstrukcije, saj ta ni sidrana v zidove.

Slika 7: Shema ojačitev obstoječih zidov (Štampfl, 2012)

Z namenom izboljšanja potresne varnosti samostana bomo v nalogi skladno z uporabljenimi dokumentacijo (Štampfl, 2012) obstoječe zidove utrdili z dvostranskimi armiranobetonskimi ometi. Ojačitve bomo izvedli v vseh nadstropjih od kleti do podstrešja. Mesta izvedbe ojačitev so prikazana na sliki 7. Kot je razvidno na sliki, lahko nekatere ojačitve v drugem nadstropju izpustimo.

Ojačitev zidov je predvidena z armiranobetonskimi ometi. Pred njihovo izvedbo je z zidov potrebno odstraniti obstoječe omete in obloge iz siporeksa do opečne površine. Odstraniti je potrebno tudi tlake ob stenah, in sicer v pasu približno 0,3 m, povsod, kjer se bo izvedla ojačitev zidov. Zidne površine se najprej obdela s polimeriziranim cementnim obrizgom. Temu sledi dvostranski cementni omet (C 25/30) v debelini 4–6 cm, ki se armira z armaturnimi mrežami Q335. Armaturne mreže se vežejo med seboj s stremeni \varnothing 6 mm skozi predhodno izvrtane luknje v zidu. V kleti je predvideno sidranje mrež v temelje, v vrhnjem nadstropju pa v stropno ploščo. Z ustreznimi sidri se armaturne mreže neprekinjeno vodijo skozi stropne plošče. Zidov v neizkoriščenem podstrešju se ne utrjuje z ometi, ker je zanje predvidena drugačna rešitev in sicer je predvidena izvedba utrditev kolenčnih in zatrepnih zidov z novimi armiranobetonskimi vezmi, v katere se izvede tudi sidranje kapnih leg.
