Živadinov Štobe, U., 2015. Analiza
obstoječega stanja mostu čez Poljansko
Soro v Gorenji vasi. Diplomska naloga.
Ljubljana, Univerza v Ljubljani, Fakulteta
za gradbeništvo in geodezijo. (mentorica
Šelih, J.): 31 str.

ANALIZA OBSTOJEČEGA STANJA MOSTU ČEZ POLJANSKO SORO V GORENJI VASI

Diplomska naloga št.: 184/B-GR

ANALYSIS OF THE PRESENT CONDITION OF THE BRIDGE OVER POLJANSKA SORA IN GORENJA VAS

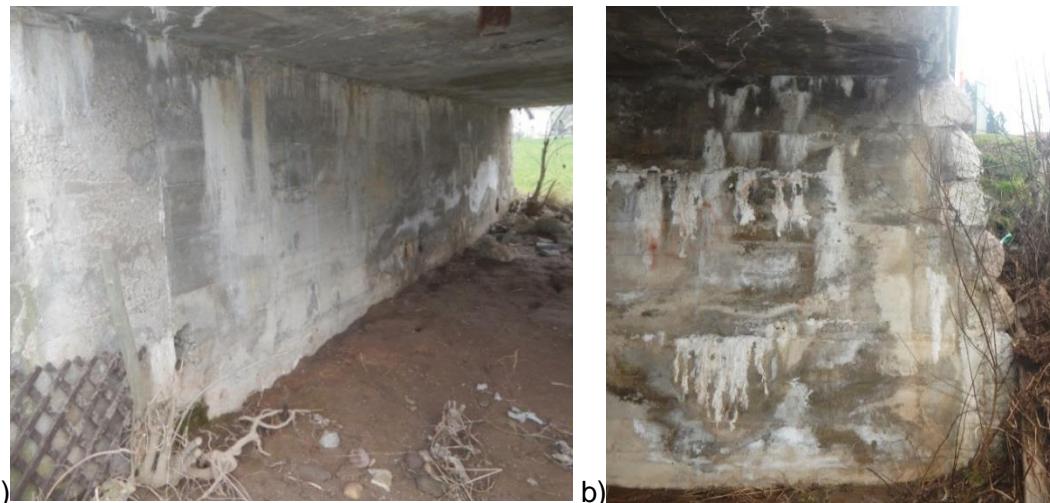
Tako na desno brežnem kot levo brežnem krajnem oporniku so vidni sledovi zamakanja predvsem v zgornjem delu opornikov ob stiku s prekladno AB plošč. Do zamakanja prihaja skozi konstrukcijo nad njimi. Poškodbe se kažejo predvsem v zamakanju in premakanju ter izločanju sige iz razpok in delovnih stikov. V krajnih opornikih ni vidno večje razpadanje in odpadanje betona [6].

Slika 2: a) Poškodbe desnega krajnega opornika [IRMA, 2014]; b) Poškodbe levega krajnega opornika [IRMA, 2014]

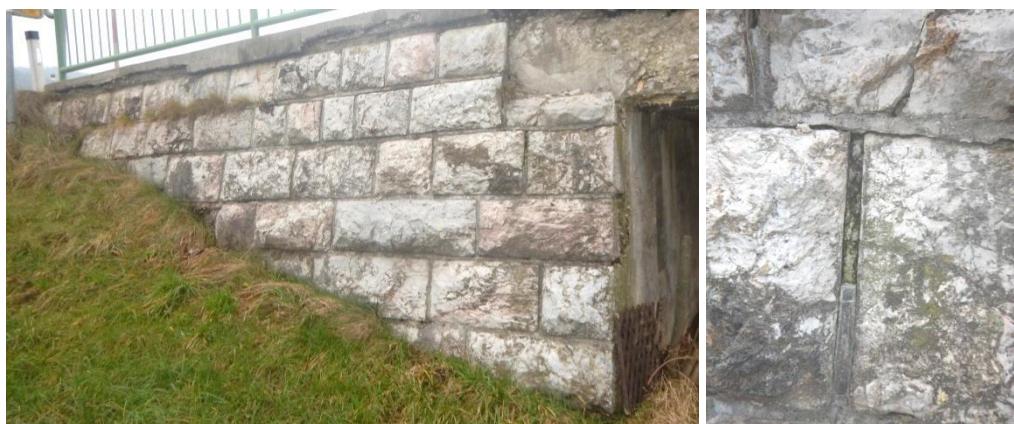
Krilni zidovi ob krajnih opornikih so zgrajeni iz kamnitih kosov, med posameznim kamnitimi kosi prihaja do odstopanja, izpadanja in razpokanja cementne mase iz fug. Med kamnitimi kosi je mestoma prisotna rast vegetacije. Lokalno se pojavlja odstopanje in odpadanje vrhnjih plasti betona [6].

Slika 3: Poškodbe krilnih zidov a) Rast vegetacije, odstopanje in odpadanje betona [IRMA, 2014];
b) Poškodbe krilnih zidov - odpadanje cementne mase iz fug [IRMA 2014]

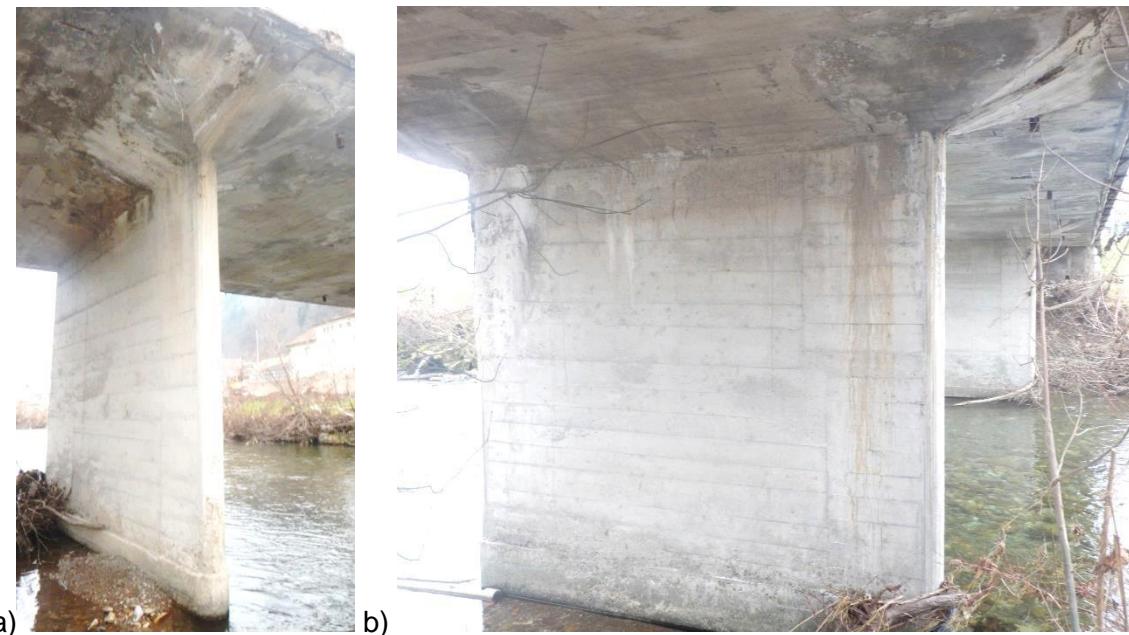
Na obeh armiranobetonskih stenastih podporah so v zgornjem delu na stiku z vutama vidne sledi zamakanja, izločanja korozijskih produktov in sige. Do zamakanja tako kot pri krajnih opornikih prihaja skozi prekladno konstrukcijo nad njimi. Na levih vmesnih podporah (glezano dolvodno) pa je na robu prisotno odstopanje in odpadanje betona zaradi zmrzovanja in kemičnih vplivov. Lokalno so na površini prisotna mesta segregiranega in slabo zalitega betona [6].

Slika 4: a) Poškodbe desne stenaste podpore (glezano dolvodno) – sledi zamakanja in izločanje korozijskih produktov ter sige v območju vute [IRMA, 2014]; b) Poškodbe leve stenaste podpore (glezano dolvodno) – sledi zamakanja in izločanje korozijskih produktov ter sige [IRMA, 2014]

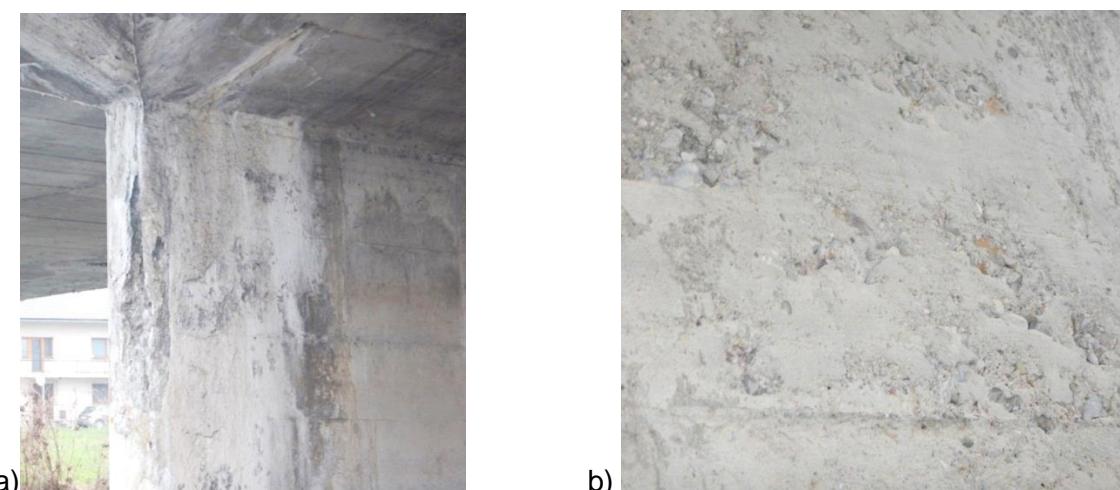
Slika 5: Poškodbe vmesnih stenastih podpor a) Odstopanje in odpadanje betona [IRMA, 2014];
b) Površina delno segregiranega in slabo skomprimiranega betona [IRMA, 2014]

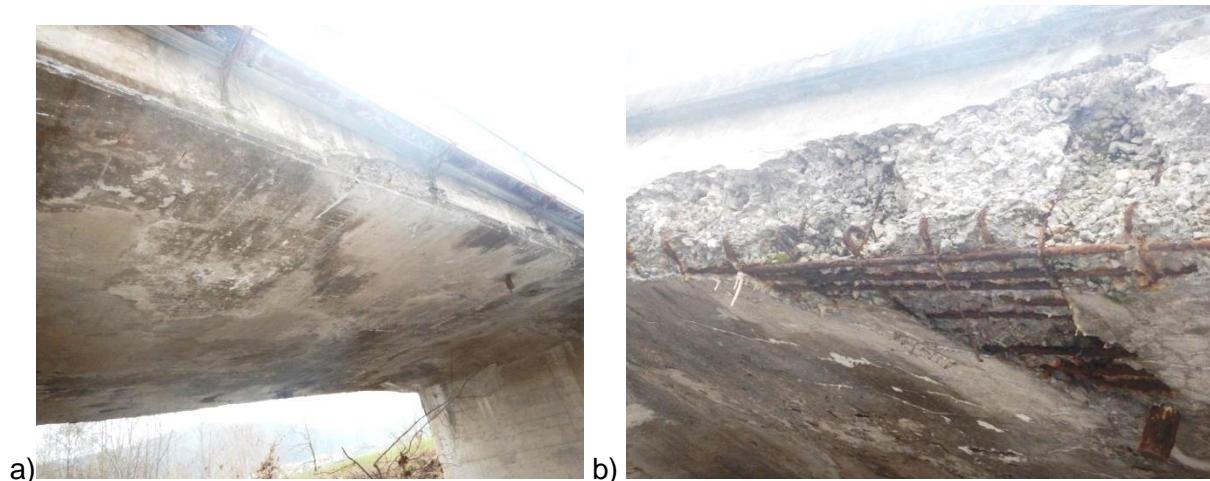
Prisotno je močno premakanje AB prekladne plošče skoraj po celotni površini plošče. S spodnje strani je posledično prisotno odstopanje in odpadanje betona ter korozija armature. Na več mestih je viden segregiran in porozen beton, prisotne so razpoke, ki potekajo v vseh smereh ter se iz njih izloča siga. V liniji spodnje armature so v betonu vidni rjavi sledovi korozijskih produktov, na mestih, kjer je bila zaščitna plast betona pretanka oziroma je mestom skoraj da ni bilo, prihaja do odstopanja in odpadanja betona nad izrazito korodirano

armaturo. Na čelih AB prekladne konstrukcije in AB hodnikov je prisotno izrazito odstopanje in odpadanje betona zaradi zmrzovanja in kemičnih vplivov [6].

Slika 6: Poškodbe prekladne plošče: a) Premakanje skoraj po celotnem delu [IRMA 2014]; b) Odpadanje zaščitnih slojev betona in korozija armature [IRMA 2014]

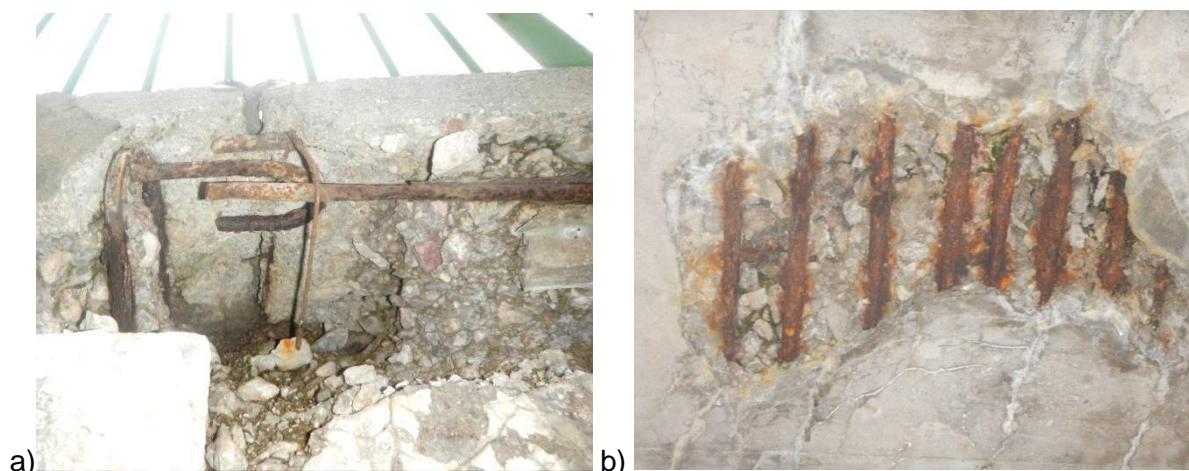
Slika 7: Poškodbe prekladne plošče: a) Korozija armature in izrazito odpadanje betona na mestu dilatacije [IRMA 2014]; b) Korozija armature, odpadanje zaščitnih slojev betona in izločanje sige na spodnji površini [IRMA, 2014]

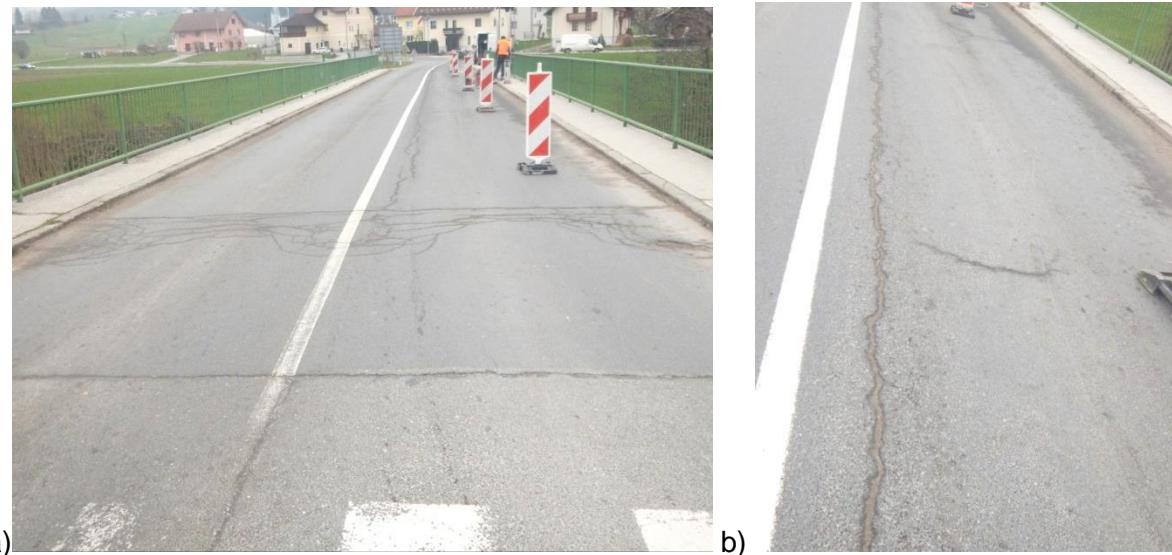
V asfaltni oblogi vozične konstrukcije so prisotne mrežaste razpoke, ki so najbolj izrazite na mestih ob izvedenih dilatacijah. Po skoraj celotni dolžini je na sredini vozišča prisotna vzdolžna razpoka. Rega na stiku asfalta in robnika hodnikov je zapolnjena z blatom. Na robnikih hodnikov so mestoma prisotni odlomi od udarcev. V AB plošči hodnikov so na zgornji površini mestoma prisotne prečne razpoke, prihaja tudi do krušenja betona in razraščanja vegetacije na stiku z robniki [6].

Slika 8: Poškodbe asfaltne podlage a) Prečne mrežaste razpoke v območju dilatacij [IRMA, 2014];
b) Vzdolžna razpoka na sredini vozišča [IRMA, 2014]

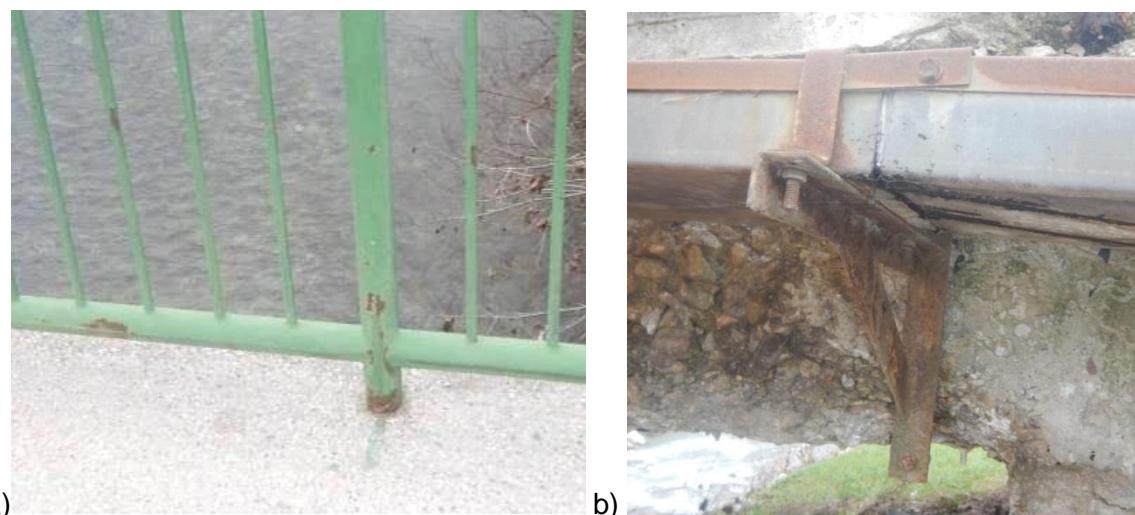
Ograja hodnikov za pešce je lokalno korodirana in mestoma mehansko poškodovana. Na spodnji strani AB prekladne konstrukcije so točkovni izlivniki za odvodnjavanje vode močno korodirani. Na zgornji voziščni konstrukciji so rešetke odtočnikov prav tako korodirane in zablatene, kar še dodatno onemogoča odvodnjavanje vode s cestišča. Močno korodirana je tudi nosilna konstrukcija komunalnih vodov na čelih prekladne plošče [6].

Slika 9: a) Lokalno korodirana ograja hodnikov [IRMA, 2014], b) Korodirana nosilna konstrukcija komunalnih vodov [IRMA, 2014]

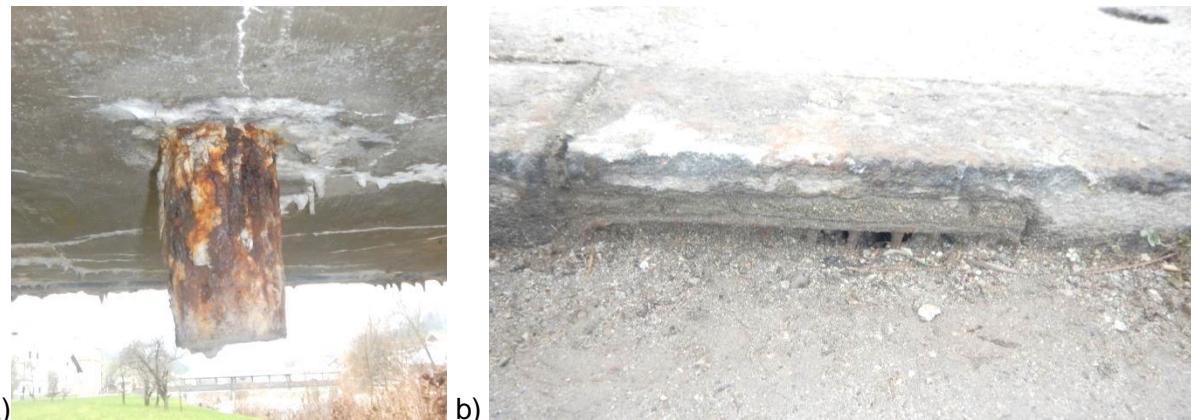
Slika 10: a) Izrazito korodirani izlivniki na spodnji strani prekladne plošče [IRMA, 2014]; b) Korodiran in zamašen točkovni odtok, namenjen odvodnjavanju vode z vozišča [IRMA, 2014]

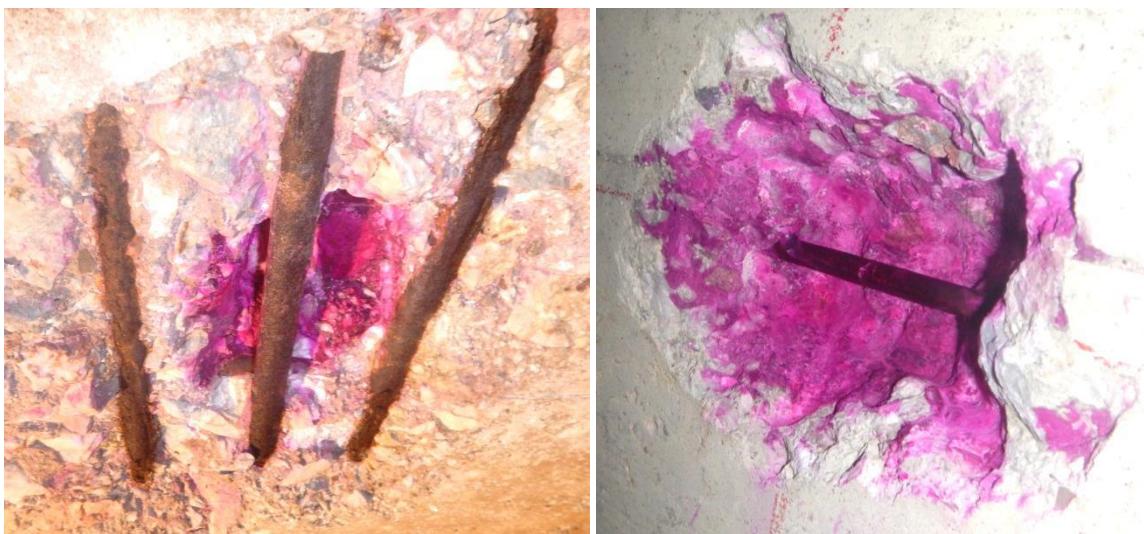
Slika 13: Meritev globine karbonatizacije s fenolftaleinskim testom na spodnji površini prekladne plošče [IRMA, 2014]

Na podlagi meritev globine karbonatizacije smo ugotovili, da ta tudi na vizualno nepoškodovani spodnji površini prekladne AB plošče že presega nivo armature in znaša maksimalno 35 mm (na mestu vzorca pa celo 48 mm). Zaščitni sloj betona je bil na tem mestu debel 15 mm, na površini armaturnih palic pa je bila prisotna minimalna površinska korozija. Beton vgrajen v prekladno ploščo je dosegal povprečne vrednost 38 MPa.

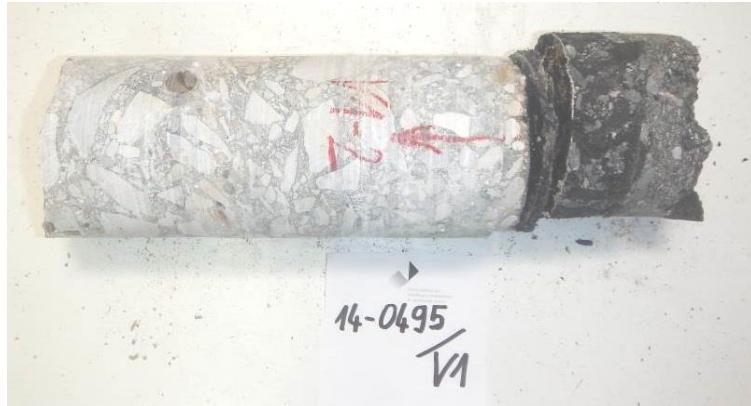
Slika 14: Vzorec z oznako V1 [IRMA, 2014]

Beton v sloju D je vsebuje kameni prodnati agregat z največjim zrnom 32 mm. Beton je dobro skompaktiran in ni segregiran. Največja zračna votlinica je premera do $d = 9$ mm. 162 mm od zgornje površine sloja D je prisotna gladka armatura premera 16 mm [6].

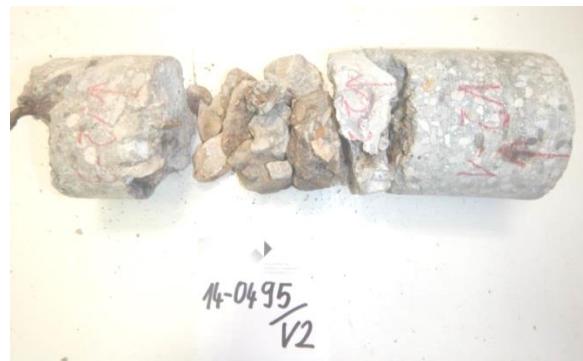
Slika 15: Vzorec z oznako V2 [IRMA, 2014]

Beton v sloju A vsebuje kameni prodnati agregat z zrni pretežne debeline 8 mm (največja debelina zrna do 10 mm). Beton je dobro skompaktiran in ni segregiran. Največja zračna votlinica je premera do $d = 3$ mm. Na globini 50 mm in 58 mm od zgornje površine sloja A sta prisotni gladki armaturi premera 6 mm. Beton v sloju B vsebuje prodnati agragat z zrni največje debeline 32 mm. Beton je izrazito slabo skompaktiran in močno segregiran. Največja zračna votlinica je premera do $d = 20$ mm. Beton v sloju C vsebuje prodnati agragat z zrni največje debeline 32 mm. Beton je dobro skompaktiran in ni segregiran. Največja zračna votlinica je premera do $d = 3$ mm [6].

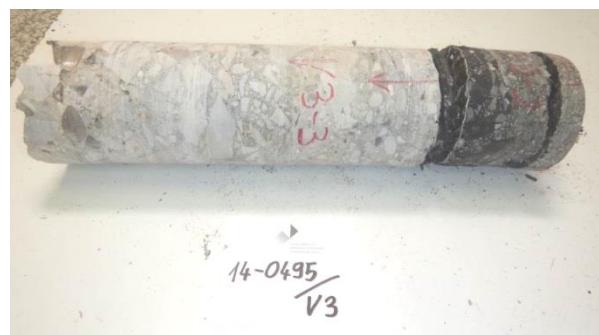
Slika 16: Vzorec z oznako V3 [IRMA, 2014]

Beton v sloju D vsebuje kameni prodnati agregat z največjim zrnom 32 mm. Beton je do globine 85 mm dobro skompaktiran in ni segregiran, globlje je beton slabše skompaktiran in delno segregiran. Zračne votlinice so pretežno premera $d = 15$ mm, največja zračna votlinica pa do $d = 28$ mm. 226 mm od zgornje površine sloja D je prisotna gladka armatura premera 16 mm na kateri je prisotna površinska korozija [6].

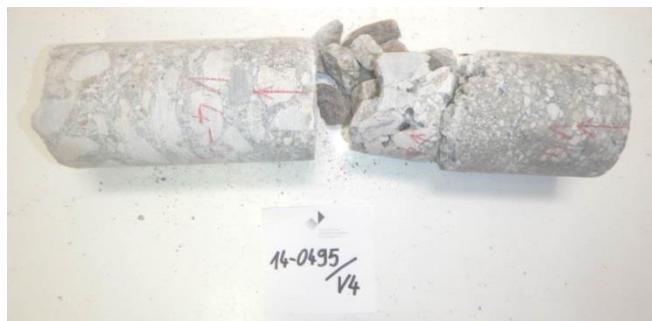
Slika 17: Vzorec z oznako V4 [IRMA, 2014]

Beton v sloju A vsebuje kameni prodnati agregat z zrni pretežne debeline 8 mm (največja debelina zrna do 10 mm). Beton je dobro skompaktiran in ni segregiran. Največja zračna votlinica je premera do $d = 3$ mm. Na globini 67 mm od zgornje površine sloja A je prisotna gladka armatura premera 6 mm. Beton v sloju B vsebuje prodnati agragat z zrni največje debeline 32 mm. Beton je izrazito slabo skompaktiran in močno segregiran. Največja zračna votlinica je premera do $d = 25$ mm. Beton v sloju C vsebuje prodnati agragat z zrni največje debeline 32 mm. Beton je dobro skompaktiran in ni segregiran. Največja zračna votlinica je premera do $d = 3$ mm. V vzorcu je priona horizontalna razpoka, ki se nahaja na globini 25-30 mm od zgornje površine sloja C [6].

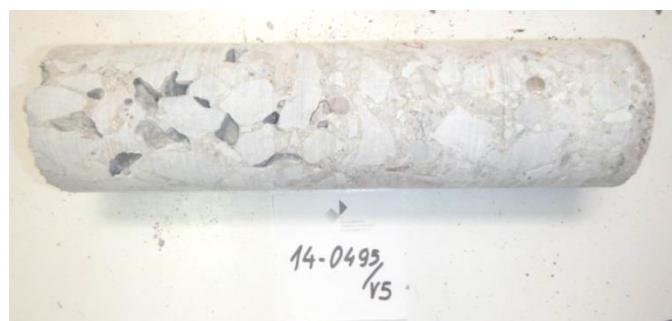
Slika 18: Vzorec z oznako V5 [IRMA, 2014]

Vzorec (valj) premera 99 mm in dolžine od 356 do 372 mm je bil izvrstan vodoravno iz desnega krajnega opornika. Betonski vzorec je iz enega kosa, ki je do globine 180 mm dobro skompaktiran in ni segregiran, globje pa je slabše skompaktiran in delno segregiran. Zračne votlinice so pretežno premera $d = 18$ mm, največja zračna votlinica pa do $d = 30$ mm. Na globini 65 mm od zgornje površine sloja je prisotna gladka armatura premera 10 mm [6].

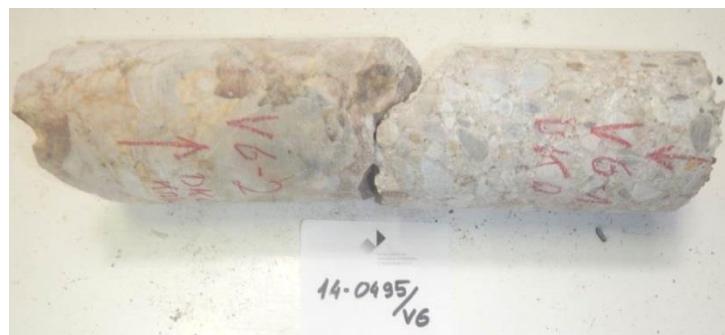
Slika 19: Vzorec z oznako V6 [IRMA, 2014]

Beton v kosu A vsebuje prodnati agragat z zrni največe debeline 32 mm, globlje večja zrna. Beton je dobro skompaktiran in ni segregiran. Največja zračna votlinica je premera do $d = 7$ mm [6].

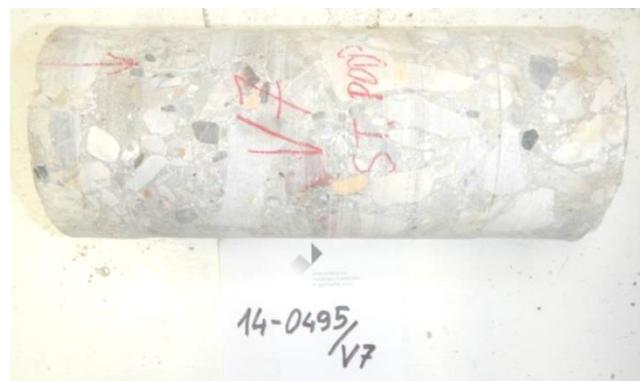
Slika 20: Vzorec z oznako V7 [IRMA, 2014]

Vzorec (valj) premera 99 mm in dolžine od 240 do 242 mm je bil izvrтан vodoravno iz AB vmesne stenaste podpore. Betonski vzorec je iz enega kosa, ki je dobro skompaktiran in ni segregiran. Največja zračna votlinica je premera do $d = 4$ mm [6].

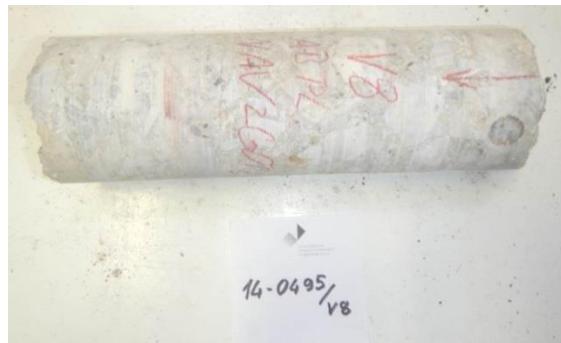
Slika 21: Vzorec z oznako V8 [IRMA, 2014]

Vzorec (valj) premera 99 mm in dolžine od 310 do 315 mm je bil izvrstan navzgor iz AB prekladne plošče. Betonski vzorec je iz enega kosa, ki je dobro skompaktiran in ni segregiran. Največja zračna votlinica je premera do $d = 6$ mm. Na globini 19 mm od spodnje površine (površina, ki je pred odvzemom vzorca predstavljala zunanjou površino prekladne AB plošče) je prisotna gladka armatura premera 20 mm [6].

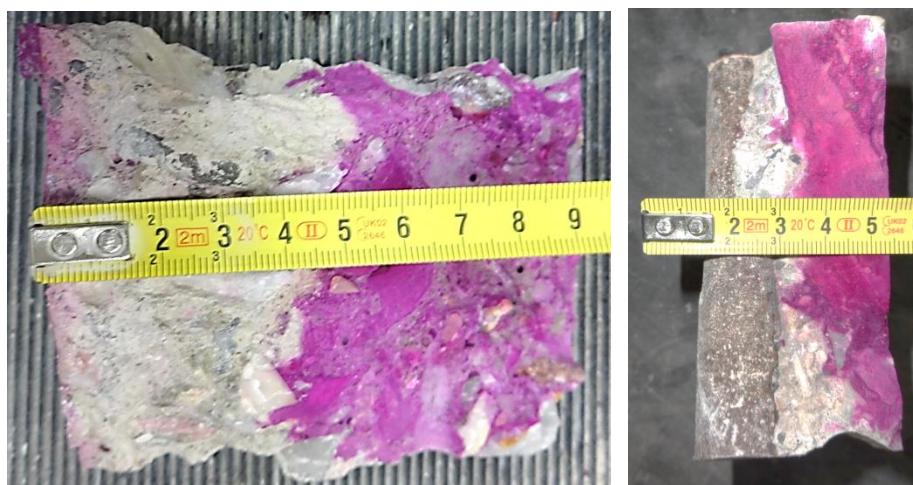
Slika 25: Meritev globine karbonaizacije na vzoru V5-1 (slika levo) in vzoru V8 (slika desno) [IRMA, 2014]
