**STAŠ BRZIN**

**ODLOČANJE MED PRENOVO IN NOVOGRADNJO  
MOSTU ČEZ KOKRO PRI PREDDVORU**

Diplomska naloga št.: 229/B-GR

**DECISION MAKING BETWEEN RENOVATION AND  
CONSTRUCTION: CASE STUDY OF KOKRA BRIDGE  
IN PREDDVOR**

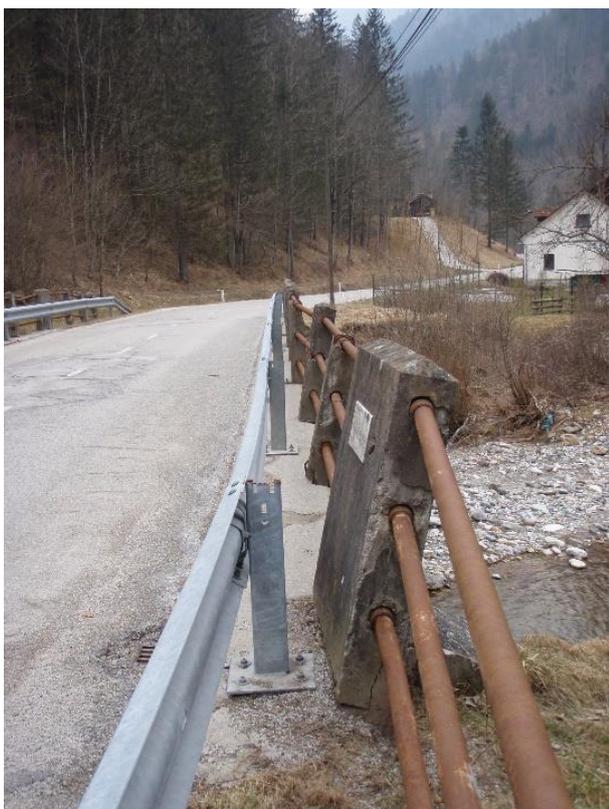
Zelo očitna je tudi poškodba prvotne ograje mostu. Na vzhodni strani je v celoti nagnjena izven prvotne lege, stran od mostu (slika 7). Večje poškodbe so vidne na stebrih ograje, saj stik z mostom zagotavlja le še armatura, beton pa je popolnoma odkrušen (slika 8). Ograja na zahodni strani je v nekoliko boljšem stanju, vendar je kljub temu nekoliko nagnjena iz svoje smeri, poškodovani pa so tudi nekateri betonski stebri. Kovinski del ograje je na obeh straneh mostu ponekod ukrivljen, v celoti pa je zarjavel.

Slika 7: Poškodba ograje (vir: lasten)

7. Odstranitev prvotne ograje mostu (betonski in kovinski del) ter odstranitev zaščitne cestne ograje. Izgradnja nove ograje po zgledu ostalih ograj v dolini Kokre s kombinacijo betonskih stebrov in lesenih prečk.

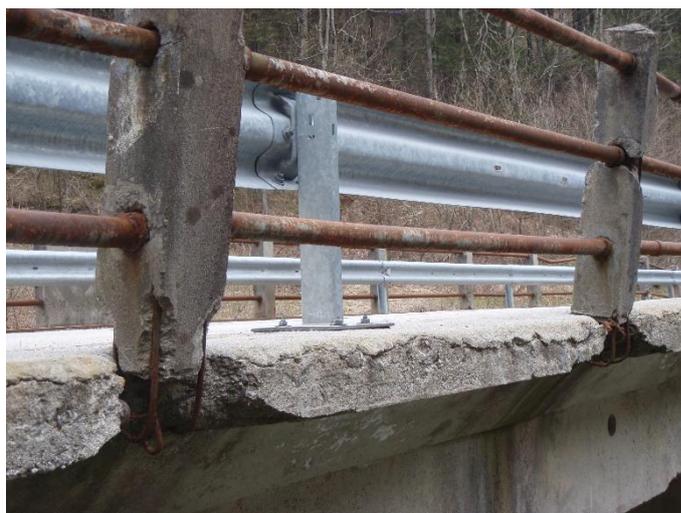
Slika 8: Odkrušen beton s stebra ograje (vir: lasten)

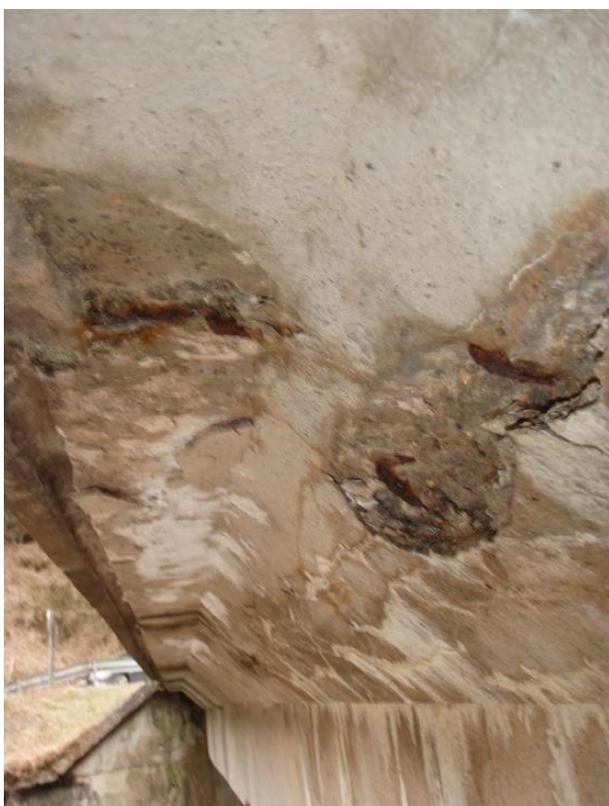
Poškodbam se ni izognil niti robni venec, kjer so vidne posamezne odkrušitve betona in pa vplivi vremenskih dejavnikov in soljenja cest, kar je opazno po celotni dolžini mostu (slika 9). Na najbolj poškodovanem delu se izločajo kapniki. Zelo poškodovan je tudi vzhodni vzdolžni stik med voziščem in mostom, nekoliko manj zahodni del. Asfaltna plast čez most je razpokana in že večkrat krpana (slika 14).

Slika 9: Odkrušen beton na vencu, vpliv soljenja in vremenskih vplivov (vir: lasten)

5. Čiščenje betonskega dela in vidne armature robnega venca, nanos antikorozijskega premaza na vidno armaturo in nanos zaščitne plasti betona.
6. Odstranitev obstoječega asfalta in odtočnih jaškov. Ureditev odtočnih jaškov z namestitvijo novih cevi. Nanos hidroizolacije po celotni površini mostu. Nanos nove asfaltne plasti.

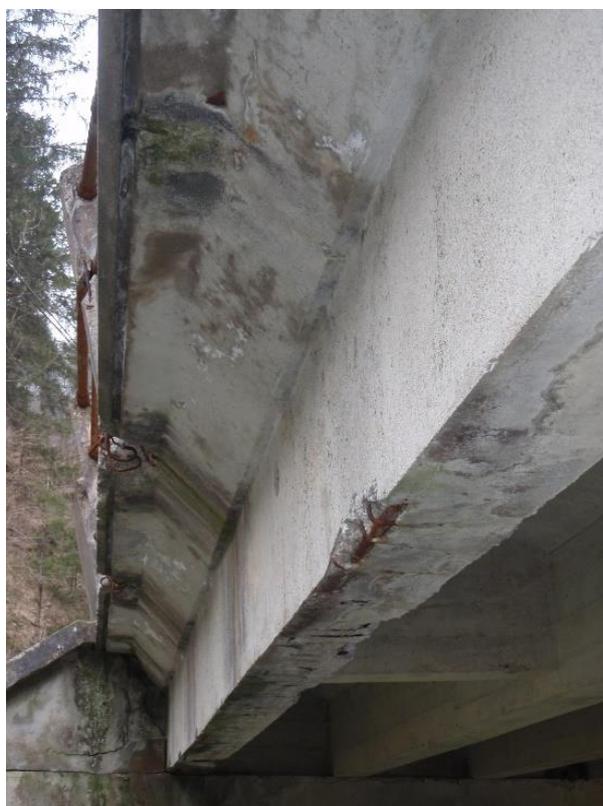
Večina betonskih nosilcev je v zadovoljivem stanju, večje poškodbe so opazne le na najbolj V nosilcu (slika 10). Del betona je odkrušen, tako da sta vidni vzdolžna in stremenska armatura, v slabem stanju je tudi zunanja plast betona. V nekoliko slabšem stanju je plošča, ki jo nosilci nosijo. Na spodnji strani med nosilci je v večjem delu mostu vidna armatura, ki pa je že zelo korodirana in s tem negativno vpliva tudi na okoliški beton (slika 11).

Slika 10: Odkrušen beton na gredi, vidna vzdolžna armatura (vir: lasten)

3. Čiščenje betonskih elementov kril in srednjega stebra ter nanos nove zaščitne plasti betona.
4. Čiščenje primarnih nosilcev in spodnje strani plošče, ki zajema tako poškodovane betonske dele kot tudi vidno armaturo. Vidno armaturo je potrebno premazati z antikorozijskim premazom. Nanos zaščitnega betona čez naštete elemente.

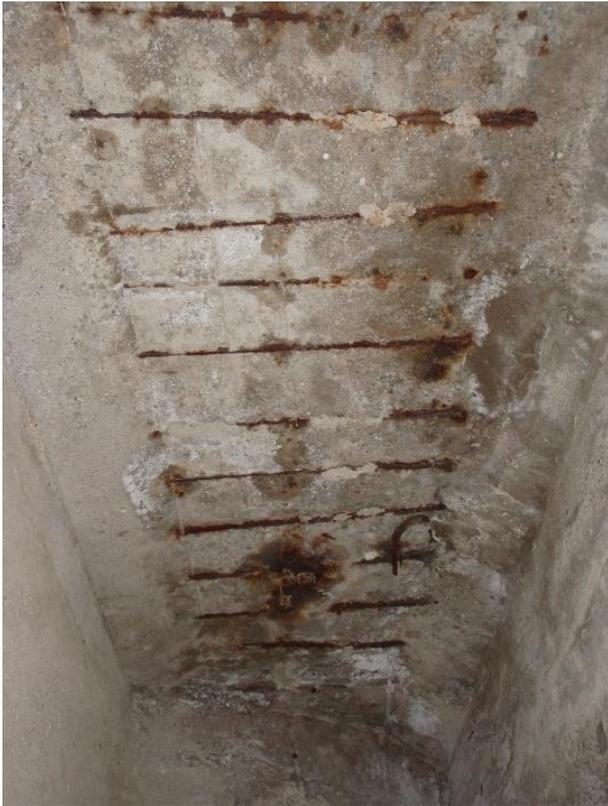
Slika 11: Vidna korodirana armatura na plošči (vir: lasten)

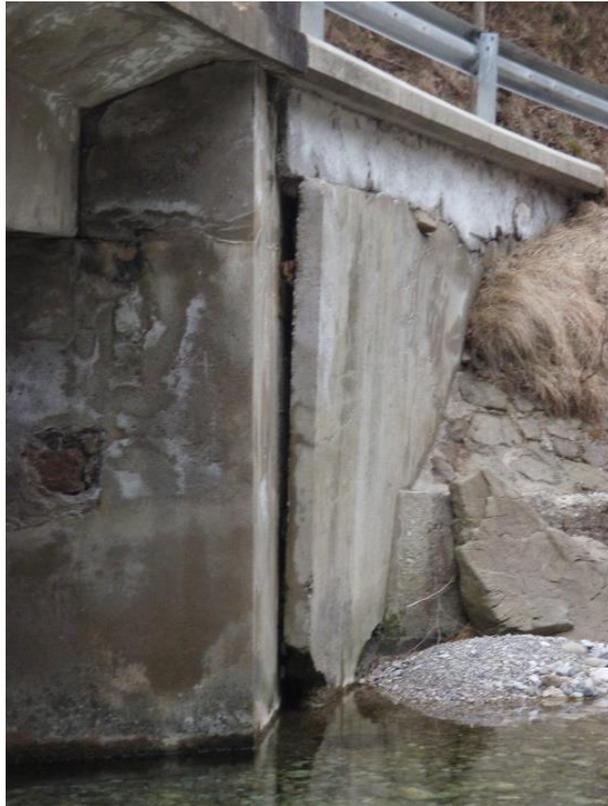
Slika 12: Nagnjeno krilo (vir: lasten)

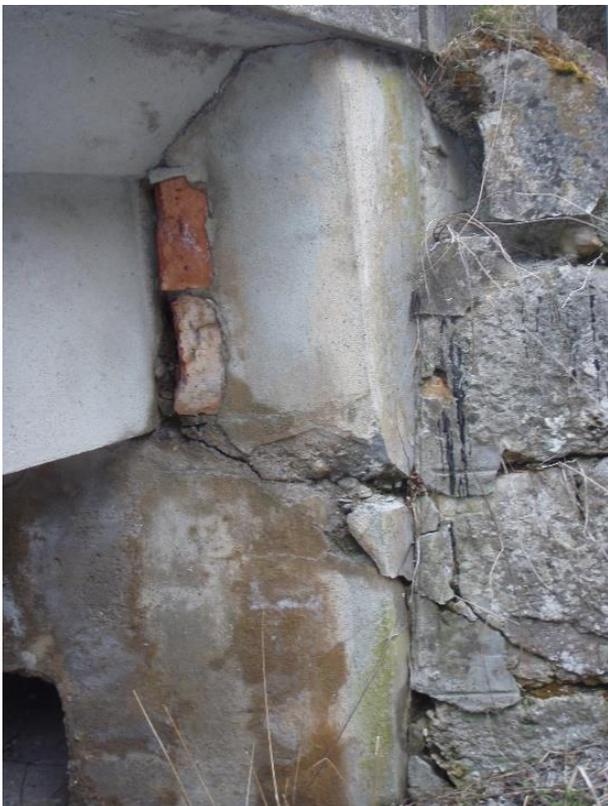
Slika 13: Razpokan krajni steber z vidnimi vpečnimi dodatki (vir: lasten)

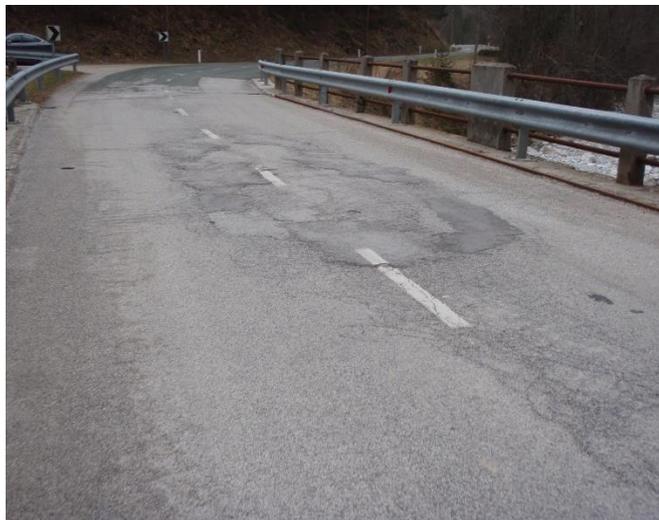
Slika 14: Poškodovanost asfalta (vir: lasten)

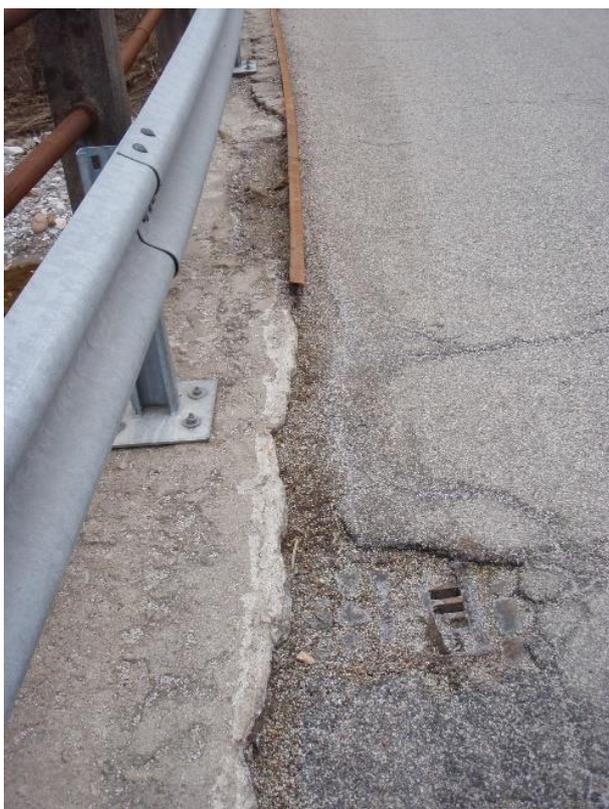
Na severni strani mostu so popolnoma zamašeni cevni izpusti za vodo. Te prepusti so kovinske cevi, ki so na spodnji strani mostu že zelo korodirane ali pa jih sploh ni. Na južni strani so prepusti le delno zamašeni (slika 15).

Slika 15: Poškodba robu ceste ter zamašen odtok  
(vir: lasten)

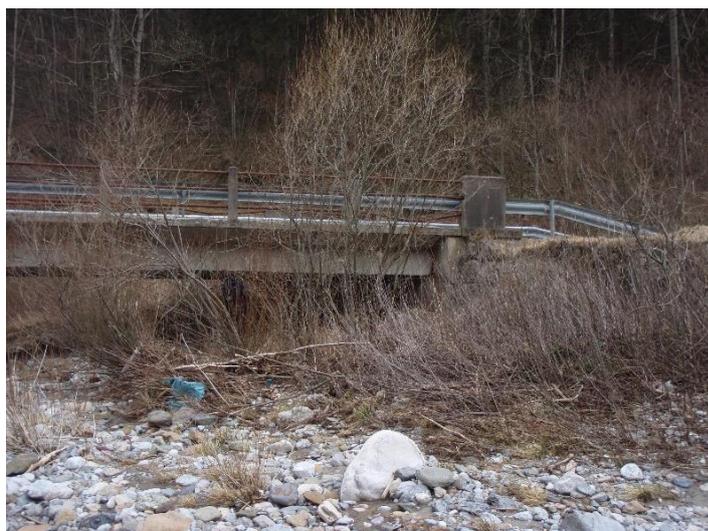
Struga reke je v neposredni bližini mostu zaraščena z grmovjem in manjšimi drevesi (slika 16), kar bi lahko vplivalo na pretočnost reke pod mostom in posledično možnostjo prelivanja vode čez most, kar bi lahko ogrozilo njegovo varnost. Kota dna rečnega korita je nad temelji, tako lahko predvidevam, da erozija ni imela velikega vpliva na temelje, zato tam ne pričakujem poškodb.

Slika 16: Poraščenost struge (vir: lasten)

1. Čiščenje struge in okolice mostu, sečnja dreves in ostalega grmovja, zraslega v rečnem koritu in na opornem zidu pred mostom.
2. Porušitev JZ krila mostu in izgradnja novega. Odstranitev neprimerne sanacije z opečnimi zidaki SV krila in saniranje z betonom. Zaščita SZ krila mostu z ureditvijo toka vode z vgradnjo kanalet.
