Gregorc, L., 2016. Analiza sanacije cerkve sv. Florjana v Fojani v Goriških brdih. Diplomaska naloga. Ljubljana, Univerza v Ljubljani, Fakulteta za gradbeništvo in geodezijo. (mentor Saje, D., somentor Lopatič, J.): 62 str.

**ANALIZA SANACIJE CERKVE SV. FLORJANA V
FOJANI V GORIŠKIH BRDIH**

Diplomska naloga št.: 574/SOG

**ANALYSIS OF RENOVATION OF ST. FLORIAN'S
CHURCH IN FOJANA, BRDA**

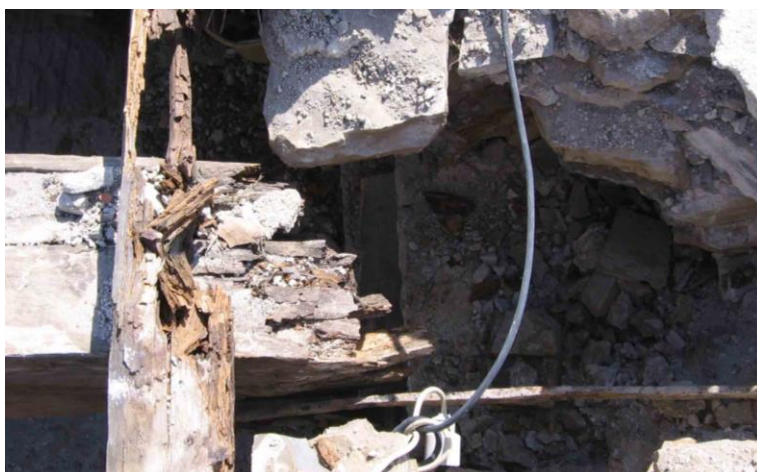
Slika 8: Razpadli poveznik

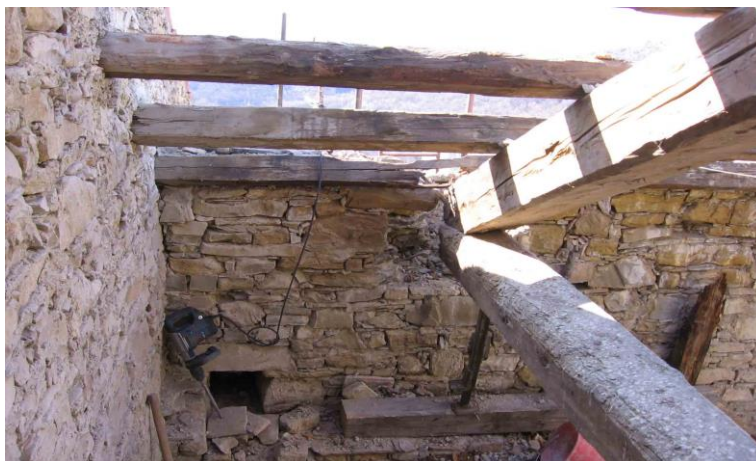
Slika 9: Razpadli poveznik

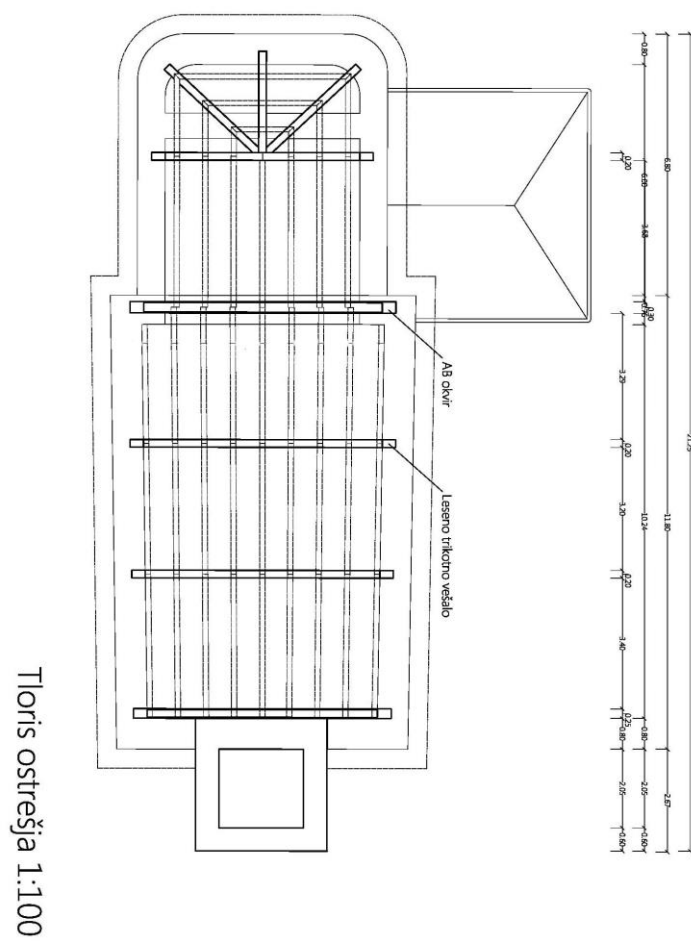
Slika 25: Tloris ostrešja

Streha cerkve je dvokapnica, ki se nad prezbiterijem zaključuje v paviljon. Tloris ostrešja prikazuje Slika 25. Ostrešje sestavljajo trikotna vešala, na katera so položeni špirovci. Preko njih je položen lesen pod, streha pa je bila pokrita s korci. Strešno konstrukcijo je bilo potrebno v celoti zamenjati, saj so bili nosilni elementi dotrajani zaradi močenja in insektov. Na trikotna vešala je bil obešen lesen polkrožni strop, ki je bil v presenetljivo dobrem stanju. Podesti v zvoniku so bili dotrajani in potrebni zamenjave.

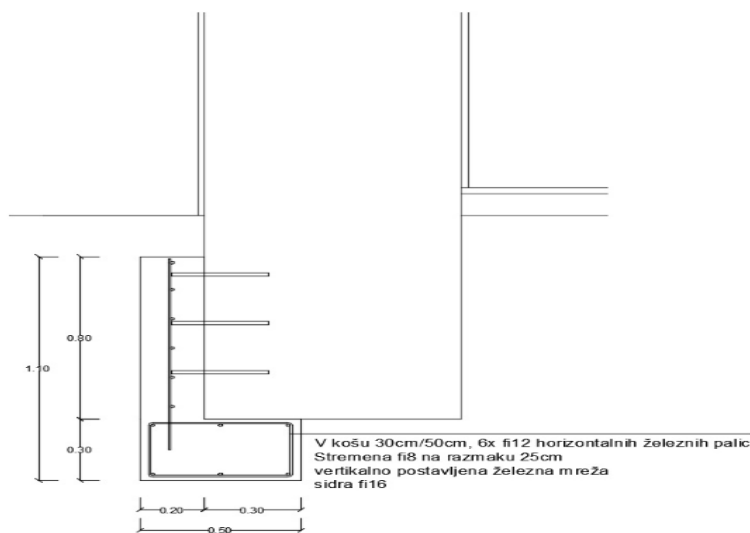
Slika 26: Detajl utrditve temeljnega zidu cerkve

Na dno temeljne jame se je vstavil armaturni koš dimenzije 50 x 30 cm s 6 ϕ 12 in stremeni ϕ 8/25 cm (Slika 26). V temeljni zid so se zavrtala sidra ϕ 16. Sidra so bila pritrjena z polimerno maso. V vertikalni smeri se je ob zid položila mrežna armatura Q131. Vse skupaj se je potem zabetoniralo z betonom C25/30, do višine terena. Armature se je med kampadami povezovalo. Na takšen način je bil saniran celoten temelj cerkve. Nato se je na temelju izvedla vertikalna hidroizolacija z varjenimi trakovi. Hidroizolacija se je zaščitila z gumbasto plastiko. Na dno temelja je bila položena drenažna cev ϕ 125, ki skrbi za odvodnjavanje. Cev je bila zaščiten s filcem in zasuta z enozrnatim prodcem ϕ 8-16 debeline cca 50 cm. Sledilo je zasipanje s tamponom v plasteh po 20cm z utrjevanjem. Sanacija temeljev zvonika je bila izvedena na enak način, le da je bil izkop globlji in smo povečali peto temelja. Armaturni koš je bil dimenzije 70 x 50 cm z 8 ϕ 12 ter stremeni ϕ 8/25 cm (Slika 27). Po končani razširitvi temelja je bilo izvedeno še linijsko injektiranje spoja med novim in starim delom.

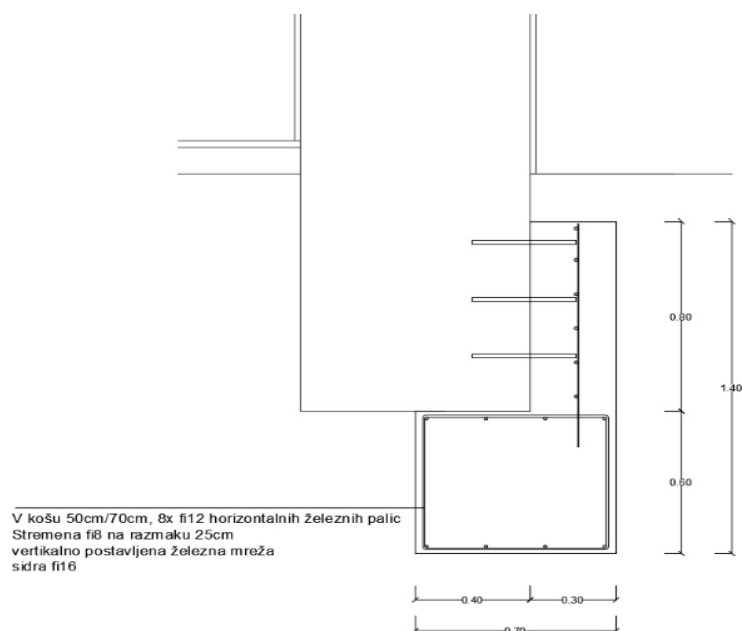
Slika 27: Detajl utrditve temeljnega zidu zvonika

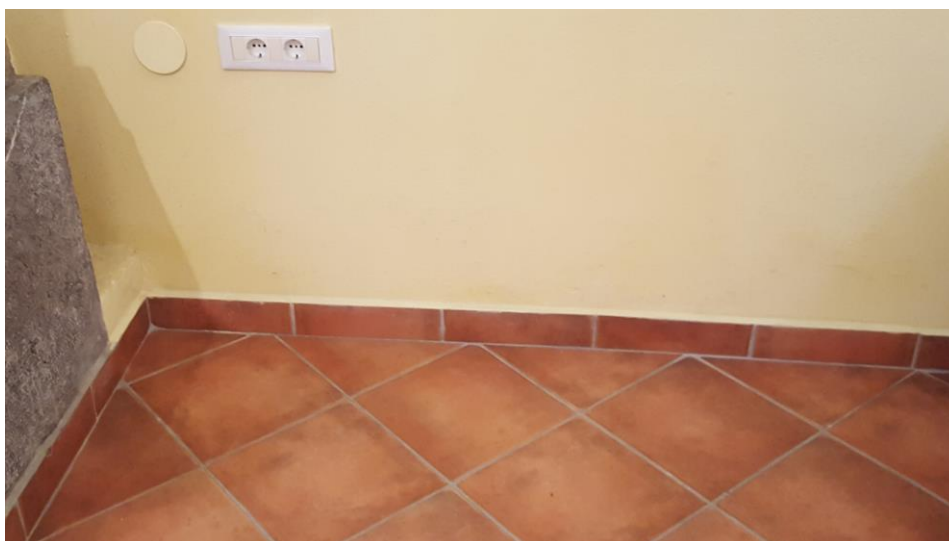
Slika 28: Na zidovih ni sledov vlage

Zidov se je odstranil omet, nato pa se je zidove spralo pod pritiskom. V rastru se je v zidove navrtalo luknje, v katere se je s hitrovezočim cementom pritrnilo injekcijske cevke. Zidove se je pred injektiranjem ometalo s cementnim obrizgom, v luknje pa spustilo vodo, da so se zidovi navlažili. Injektiralo se je postopoma od spodaj navzgor. Postopek se je izvajal s klasično injekcijsko suspenzijo. V spodnjem delu zidu je suspenzija vsebovala hidrofobni dodatek za preprečevanje kapilarnega vleka. Poraba cementa na 1 m³ zidu se je gibala med 80 - 120 kg suhega veziva. Vsi zidovi so se injektirali do višine kapne lege. Zvonik se je injektiralo do višine zvonov.

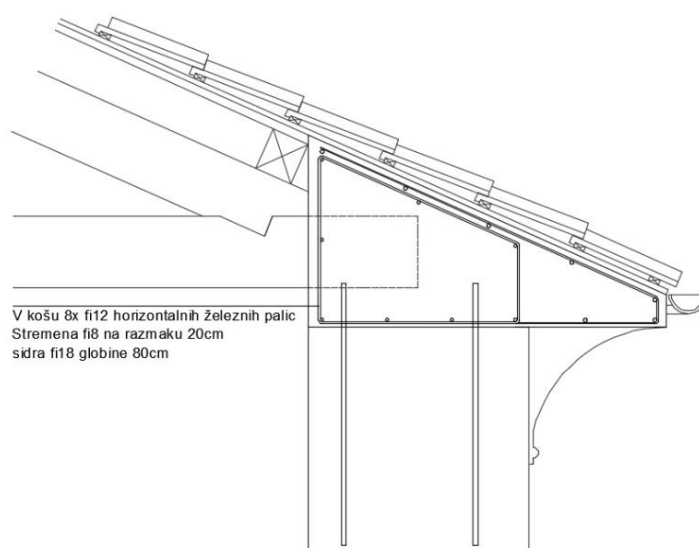
Slika 29: Utrditev kapne lege in armiranje

Streha je dvokapnica z naklonom 19°, ki se nad prezbiterijem zaključuje s paviljonom. Streho je bilo potrebno odstraniti v celoti. Na obodnih zidovih se je izvedel nov AB venec, ki je bil armiran s 7Ø12 in stremeni Ø8/20 cm ter sidran v vertikalne zidove s sidri Ø18/25 cm. Sidra so dolžine do 1m, pritrjena z redko cementno malto. Preko je bila položena mrežna armatura Q131 (Slika 29). Vsi betoni so

kvalitete C25/30. Pri zvoniku in nad obokom je bila strešna konstrukcija izvedena s tremi trikotnimi vešali in dvema AB okvirjema. Osni razmak med strešnimi okvirji je 3,4 m. AB okvirja sta s štirimi sidrnimi palicami L oblike sidrana na zunanji rob zidne vezi. Armatura v slemenu je preklapljena preko slemena. Spodnji pas AB okvirja je dimenzije 25/30 cm in je armiran spodaj in zgoraj s $4\phi 12$ in stremeni $\phi 8/20$ cm. Zgornji pas AB okvirja je dimenzije 20/40 cm in je armiran obojestransko s $3\phi 12$ in stremeni $\phi 8/20$ cm. Leseno povezje je sestavljeno iz lesa kvalitete C24. Zgornji pas je dimenzij 20/24 cm spodnji pas pa 20/26 cm. Lesena trikotna vešala so bila sidrana v AB venec in zaradi delovanja ovita z 1cm debelo plamapur peno. Zaščita proti vlagi ni bila potrebna, saj je streha izvedena suhomontažno. Preko vešal so položeni jelovi špirovci C24 14/16 cm, na katere je pritrjen lesen pod debeline 28 mm. Hidroizolacija je izvedena s paropropustno folijo. Streha je pokrita s kritino Creaton Magnum v suhomontažni izvedbi.
