Černe, K., 2016. Energetska sanacija izbrane stavbe in predlogi za izboljšanje kakovosti notranjega okolja. Diplomski naloga. Ljubljana, Univerza v Ljubljani, Fakulteta za gradbeništvo in geodezijo. (mentorica Dovjak, M., somentor Kunič, R.): 39 str.

**ENERGETSKA SANACIJA IZBRANE STAVBE IN
PREDLOGI ZA IZBOLJŠANJE KAKOVOSTI
NOTRANJEGA OKOLJA**

**ENERGY RENOVATION OF SELECTED BUILDING
AND PROPOSALS FOR IMPROVING THE QUALITY
OF INDOOR ENVIRONMENT**

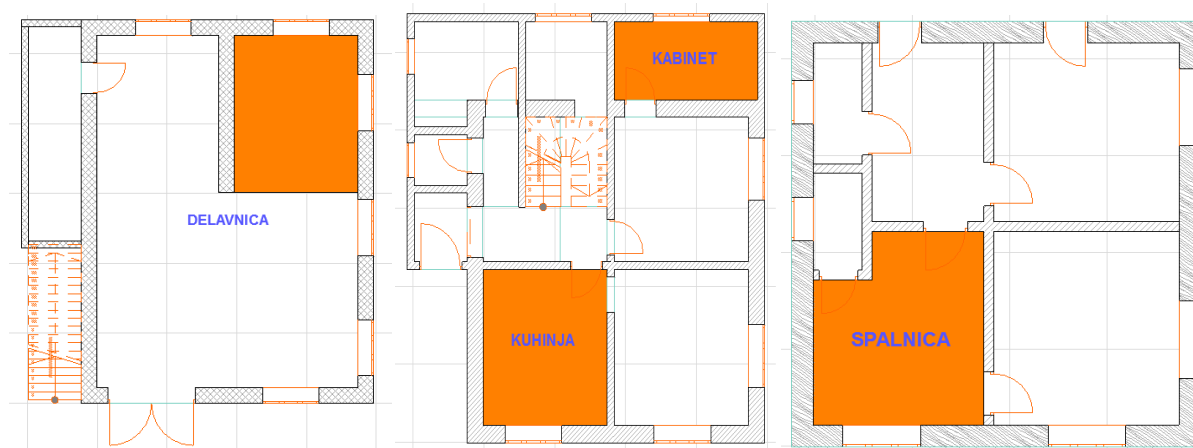
V primeru proučevane stavbe se plesen pojavlja v bivalnih prostorih in sicer v kuhinji, spalnici, delavnici ter v kabinetu, največkrat pri toplotnih mostovih oz. zunanjih stenah. Problem je navlaževanje stene saj stavba nima ustrezne hidroizolacije, niti ustreznega odvodnjavanja meteorne vode. Po navedbah Kukec in Dovjak [3] je najpogostejši vzrok za pojavljanje plesni prekomerna vlažnost stavb kar je posledica številnih vzrokov, kot so:

Na spodnjih tlorisih so označena mesta, kjer se pojavlja plesen. Plesen se pojavlja po celotni površini stene, za omarami ter v vogalih.

Slika 10: Mesta pojavitve plesni so označena z oranžno barvo

Plesen bi lahko poskušali odpraviti z dolgoročnimi rešitvami kot so: zamenjava gradbenih materialov, pravilna izbira izolacije ter z ustreznim prezračevanjem. Kratkoročne rešitve (vodikov peroksid, kisline, itd.) nebi bile primerne, saj zagotavljajo samo začasno rešitev in so zdravju škodljivi, poslabšajo tudi kakovost zraka v bivalnih prostorih. Poleg tega pa se glive spet pojavijo najkasneje v enem mesecu od odstranitve.

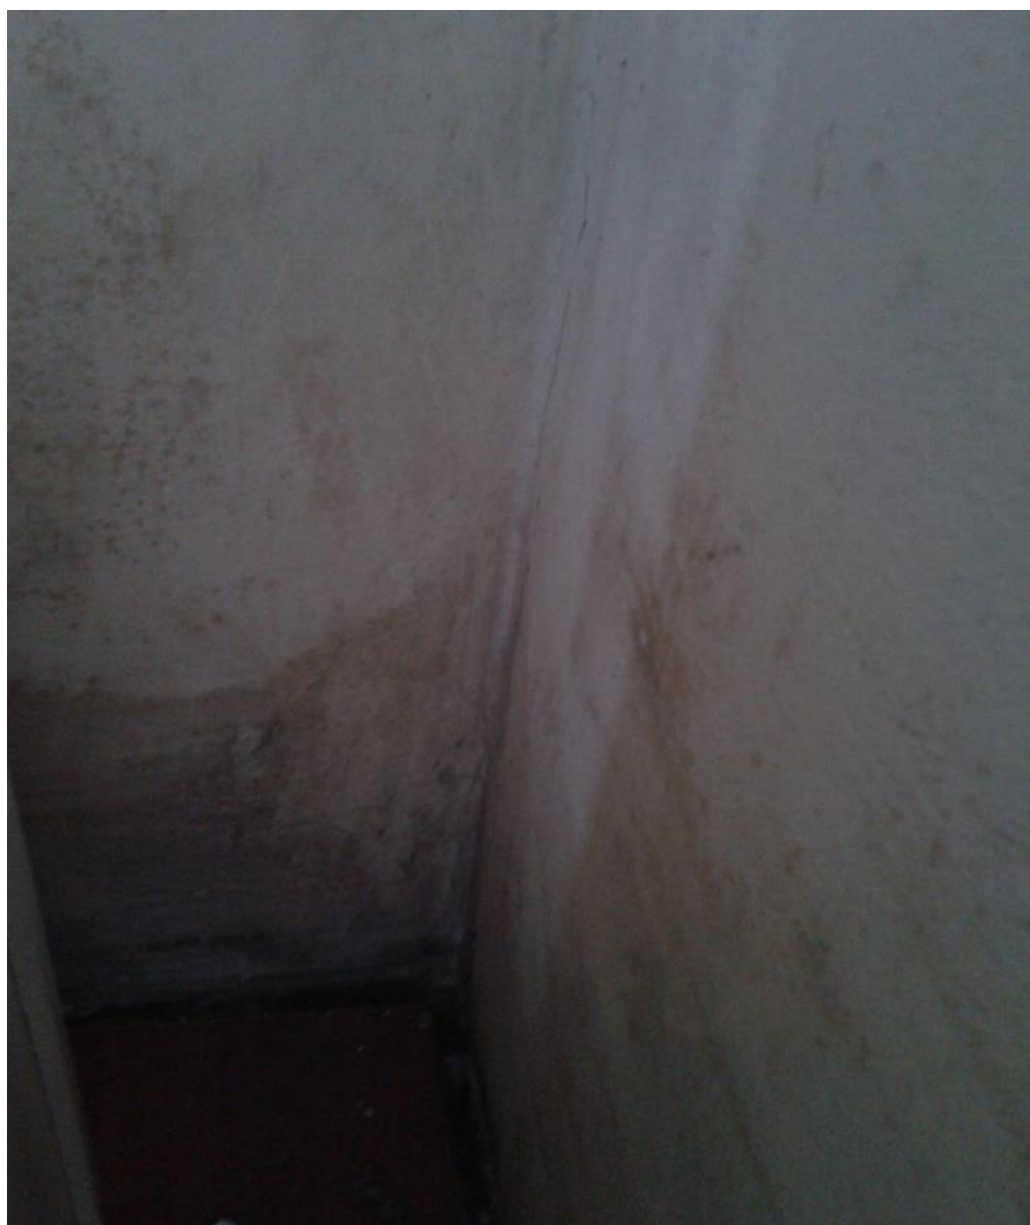
Slika 11: Stena spalnice, kjer se plesen pojavlja za omaro

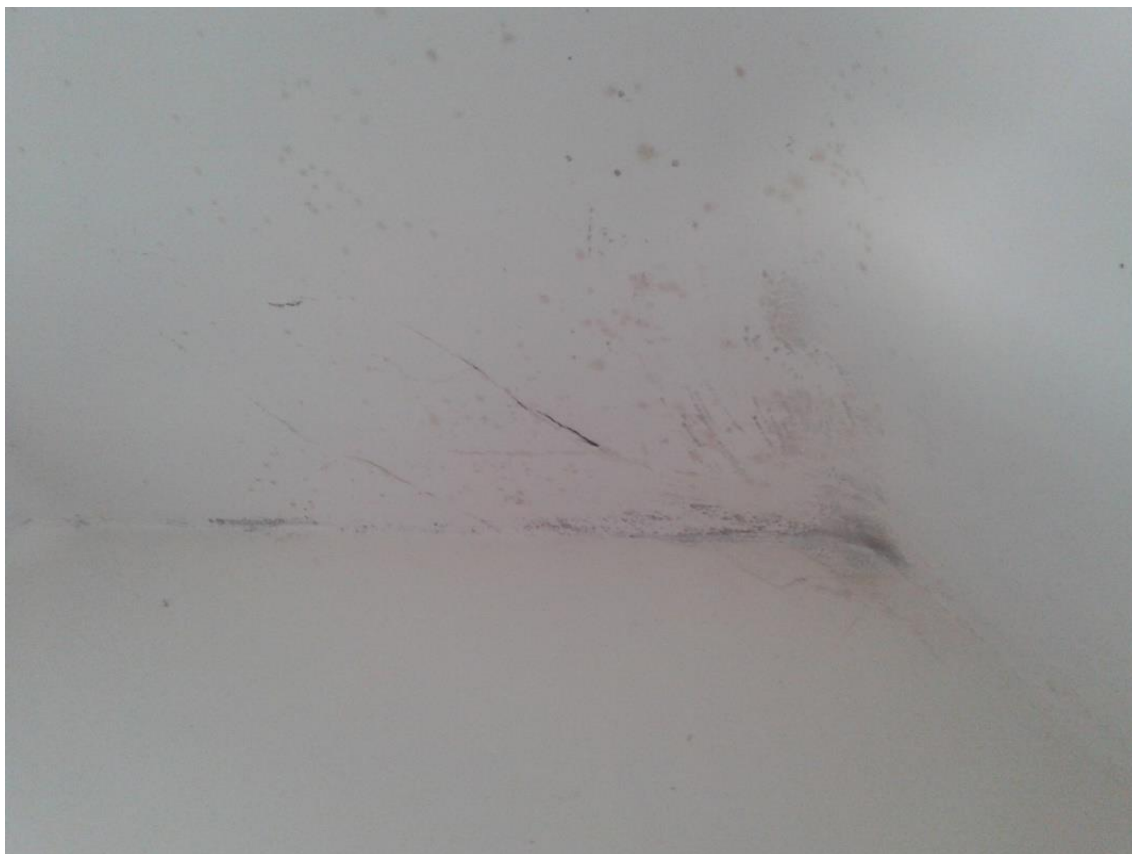
Slika 12: Spalnica, plesen v vogalu

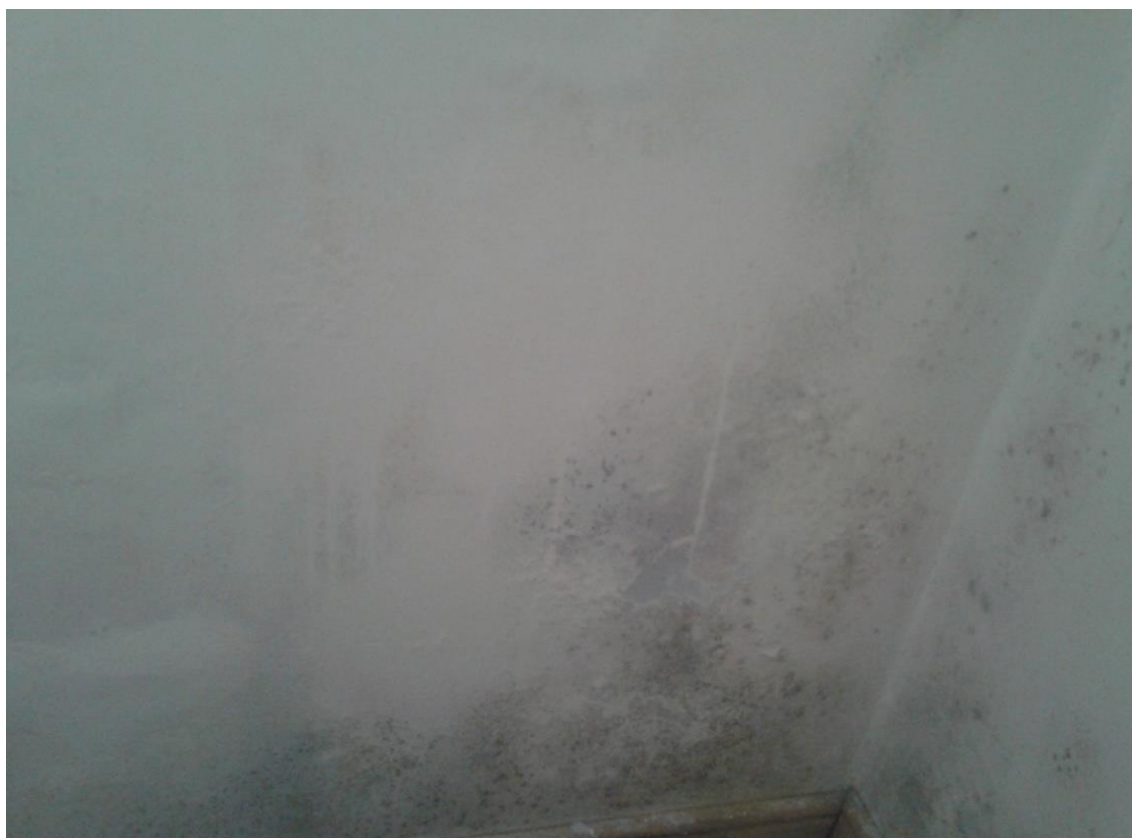
Slika 13: Kabinet, plesen po celotni površini stene
