Idejni projekt protipoplavne ureditve kopališkega objekta v Škofji Loki

Diplomska naloga št.: 89

**Naslov: IDEJNI PROJEKT PROTIPOPLAVNE UREDITVE KOPALIŠKEGA
OBJEKTA V ŠKOFJI LOKI**

Title: Design project of floodproofing the baths structure in Škofja Loka

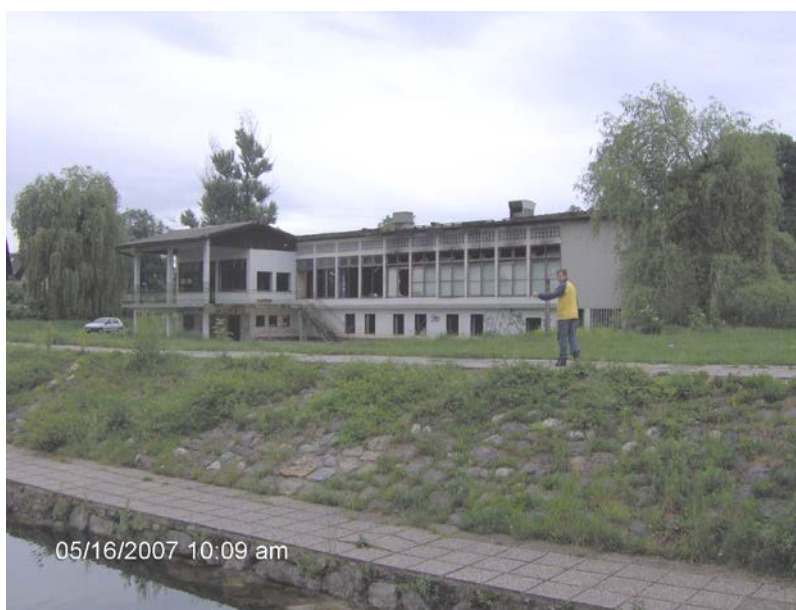
Slika 2: Kopališki objekt na desnem bregu Poljanščice. Slikano preko nasipa iz Puštalskega kopališkega jezu. (vir: VGP d.d., Kranj, maj 07)

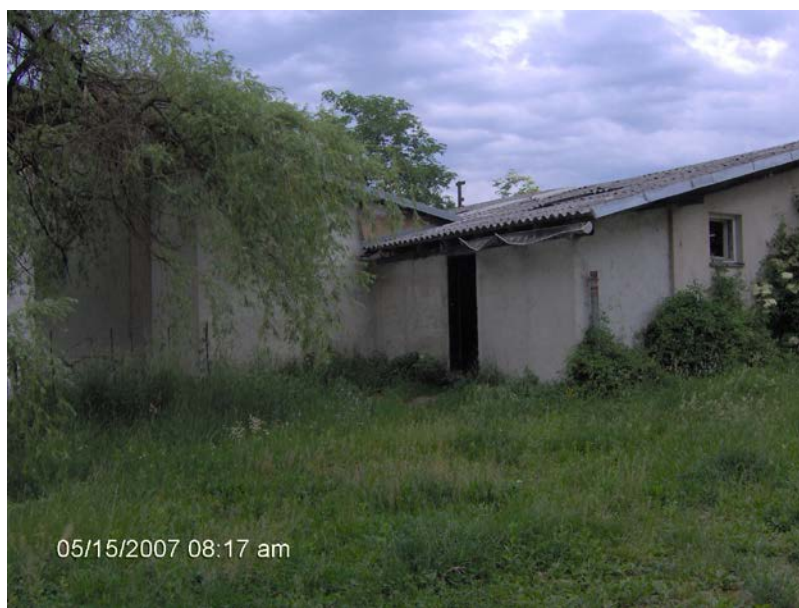
Prva večja sprememba od originalnega projekta je dozidava prizidka na skrajnem (južnem) gorvodnem delu objekta. Prizidek je zgrajen medetažno s ploščo na koti 341.79 in je tako spuščen 70 cm nižje od nadstropne plošče. S tem pade obravnavani prizidek na območje 100-letne visoke vode (kota 341.87) in je tako poplavno potencialno ogrožen. Prizidek je v zidani izvedbi (siporex penobeton), s klasičnim fasadnim peščenim ometom. Hidroizolacija je na tem delu stavbe le horizontalna (bitumenska lepenka) in tako pokriva le osnovno nosilno ploščo debeline 30 cm. V omenjenem prizidku se trenutno nahajajo ločene toalete za ženske in moške ter hodnik z manjšim stopniščem, ki vodi do nekdanjega nočnega kluba. Kritina je tako kot na osnovni stavbi iz azbestno cementnih valovitk ter močno poškodovana ob

Slika 3: Južni medetažni prizidek s ploščo 30 cm pod gladino 100-letne vode. (foto: Jeriha, 2007)

Fig. 3: Southern extension of the structure situated 30 cm below DFE (*Design Flood Elevation*: 100-year flood elevation).

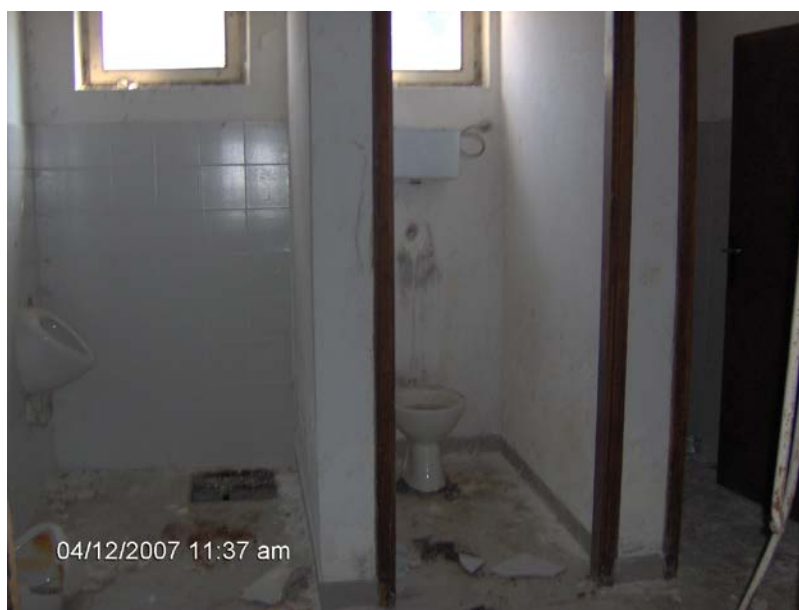
zadnjem požaru. Prav tako so v zelo slabem stanju stenske obloge (keramične ploščice) ter vsa ostala sanitarna keramika z inštalacijami. Prizidek ima dvoje vhodov in sicer glavnega iz ceste, ter stranskega iz nekdanjega kopališkega prostora.

Slika 4: Močno poškodovana notranjost južnega prizidka. Pod gladino 100 letne vode se nahajajo kanalizacijske in vodovodne inštalacije z vodomernom. (foto: Jeriha, 2007)

Fig. 4: Severly damaged interior of southern extension. Building utility systems (potable water system and sewage systems) are below DFE.

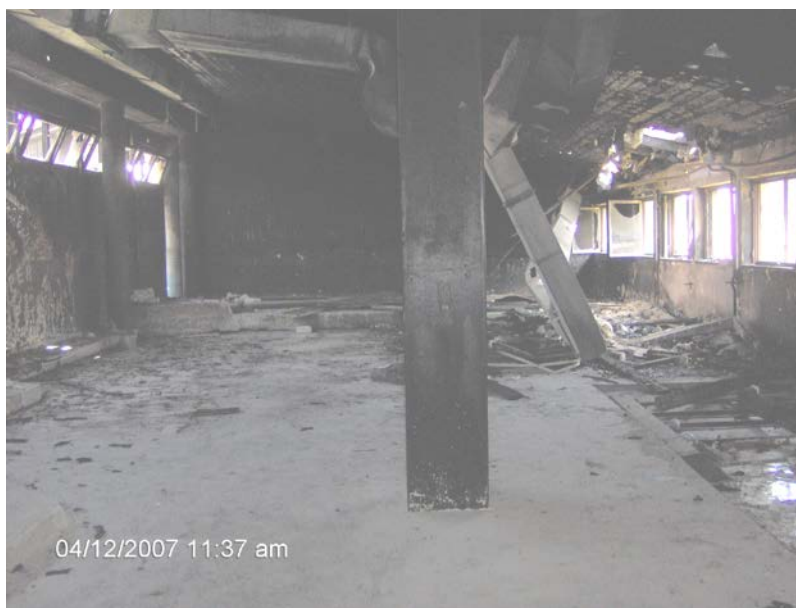
Slika 5: Notranjost južnega dela zgornje etaže. Ta del stavbe je v celoti nad gladino 100 letne vode, vendar kljub temu v zelo slabem stanju.

Fig. 5: The interior of southern part in first floor. The whole area is above the DFE, but none the less in very poor condition.

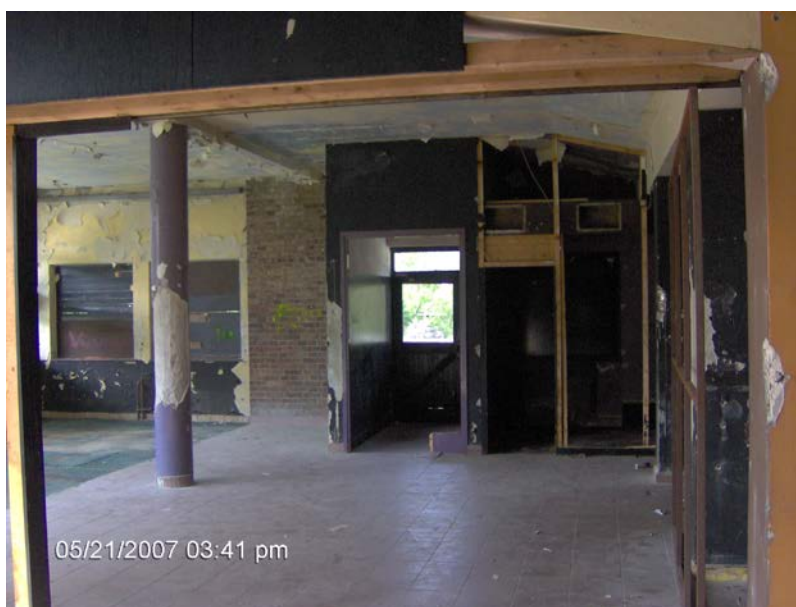
Slika 6: Notranjost severnega dela zgornje etaže, ki je v celoti nad gladino 100 letne vode. Prostor je konstrukcijsko v solidnem stanju, stavbna oprema zaradi vandalizma uničena.(foto: Jeriha, 2007)

Fig. 6: The interior of the northern part in first floor, that is totally above DFE. The part is constructionally in reliable state, all the equipment is destroyed due to vandalism.

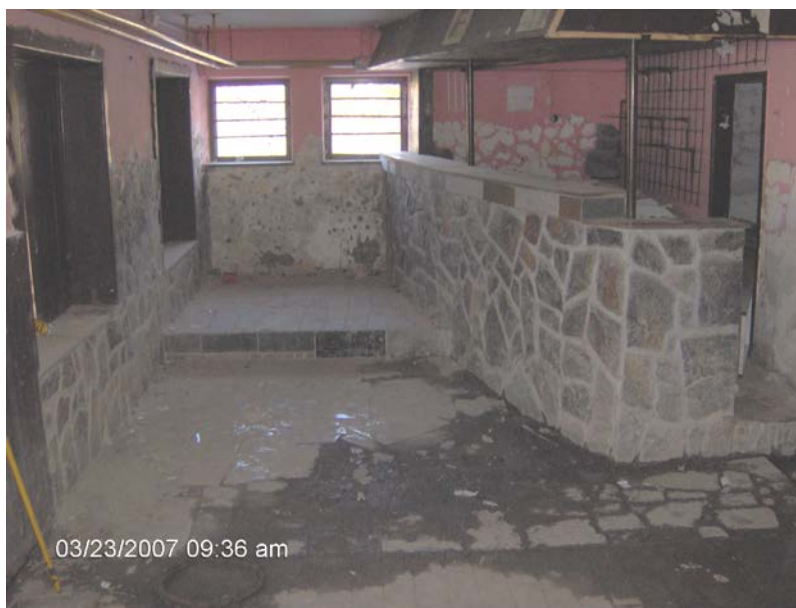
Slika 7: Zapuščen gostinski del na severu spodnje etaže. Višina 100 letne vode sega na tem delu praktično do stropa, tako da je objekt večkrat letno zalit. Posledica tega je konstantno vlažno zidovje s tem povezano propadanje konstrukcijskih elementov.

Fig. 7: Abandoned bar in northern part of basement floor. DFE in this part reaches the upper ceiling plate. The floor is flooded several times a year, resulting the high moisture in concrete elements and construction damages.

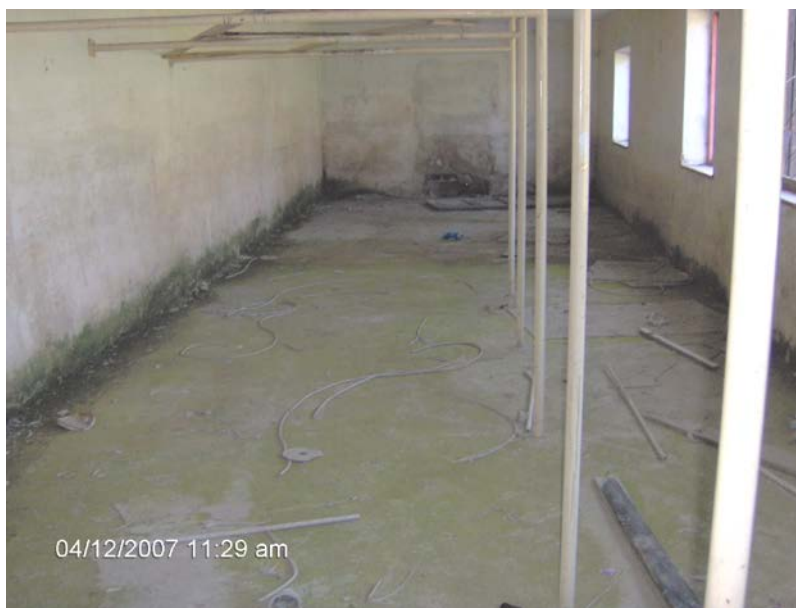
Območje kegljaške steze tako sedaj predstavlja zapuščen garderobni prostor z obešalnimi stojali. Omenjeni prostor je od osrednjega barskega prostora ločen z dvema provizoričnima predelnima stenama (prva lesena, druga zidana s penobetona-siporex). Na koncu kegljišča je nekdanji prehod med hišniškim stanovanjem in kegljiščem zazidan, vendar tudi že deloma prebit. Ta področje predstavlja s strani vlage verjetno najproblematicnejši del stavbe. Namreč celotni južni del spodnjega nadstropja, kljub temu da je večkrat letno poplavljen, nima urejenega odtoka za površinske vode, ki prodrejo v notranjost stavbe. Zaradi tega so vsi konstrukcijski elementi (zidovi, plošča, omet) pod visokim vplivom vlage, kar se tudi pozna pri pojavu zidne plesni in ostalih zidnih populacij. Vidne so tudi same konstrukcijske poškodbe kot je razpokanje betona in odpadanje ometa. Zaradi nerešenega problema odtoka tako tudi ob vsakem večjem nalivu voda zastaja na območju kleti in povroča propadanje materialov.

Slika 8: Območje nekdanje kegljaške steze. Razvidne so sledi vlage na betonskih elementih, problem je še posebej značilen za stike med zidom in AB ploščo. (foto: Jeriha, 2007)

Fig. 8: Former bowling area with highly moist concrete elements, the problem is especially urgent on the wall-plate contact.

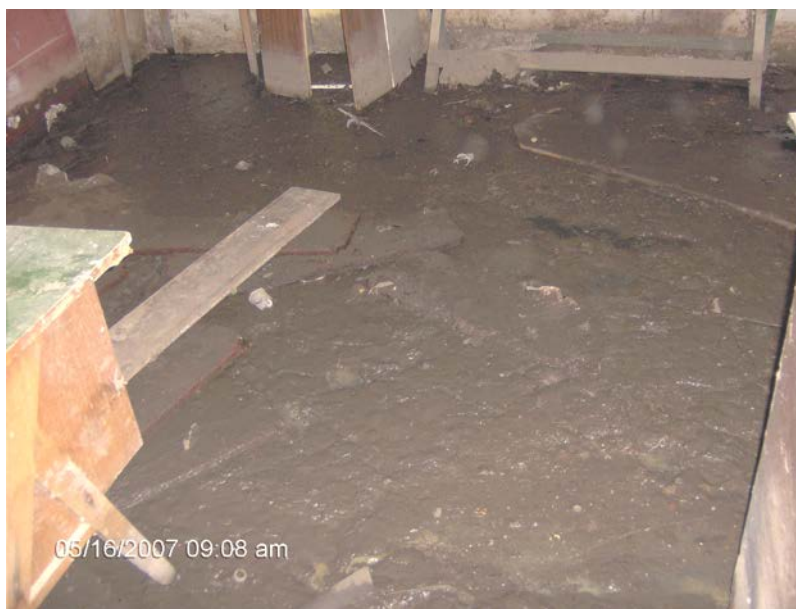
Slika 9: Gostinska shramba: nanosi blata in mulja v času preplavitve. (foto: Jeriha, 2007)

Fig. 9: Bar storage room: mud and sludge on the floor as a result of last flooding.

S tega stališča problematičen del predstavlja tudi gostinska shramba, v katero je prav tako razviden vdor vode v času dolgotrajnega deževja. Kot posledica nanosa različnega materiala v času preteklih visokih vod je ta prostor v deževnem času poln blata in mulja (slika zgoraj).

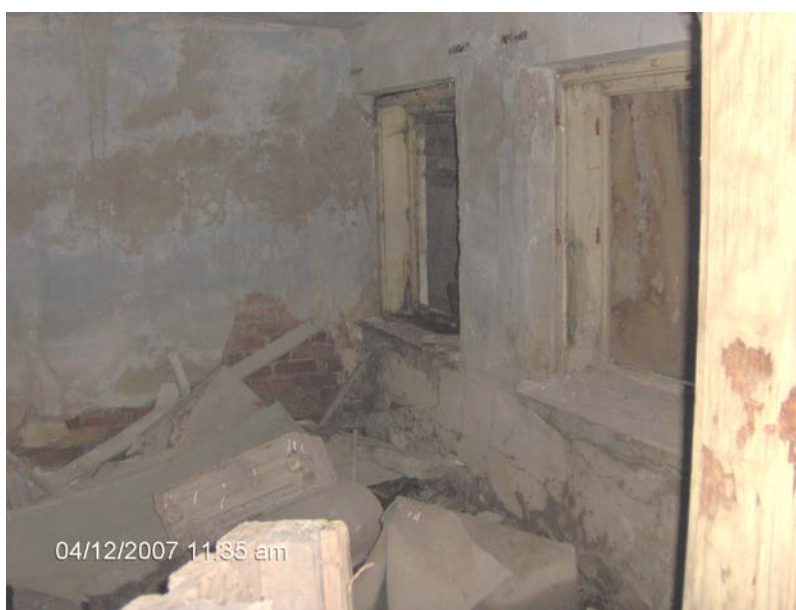
Slika 10: Opuščeno hišniško stanovanje v zelo slabem stanju. (foto: Jeriha)

Fig. 10: Abandoned housekeepers apartment in very poor state.

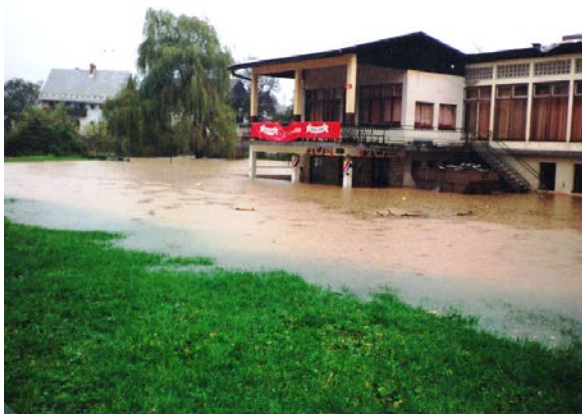
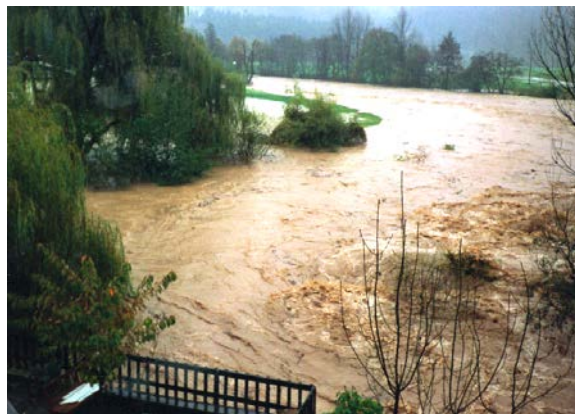
Sliki 12 in 13: Zalit kopališki objekt ob visokih vodah novembra 1990, gorvodni pogled na prelit »kopališki jez«. (vir: arhiv prebivalcev Škofje Loke)

Fig. 12 and 13: Flooded baths structure in november floods in 1990, upstream sight on flooded »Puštal dam«.

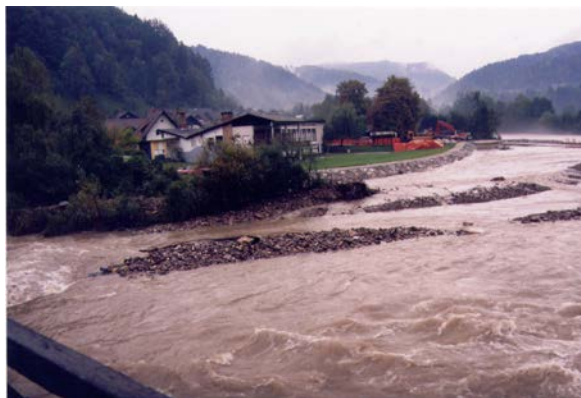
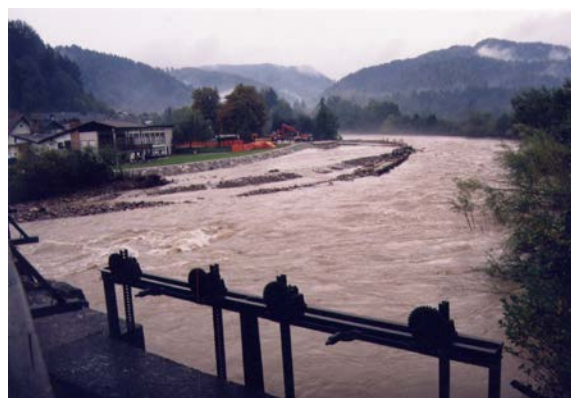
Sliki 14 in 15: Zelo poškodovan kopališki jez ob visokih vodah oktobra 1998. (vir: arhiv Vodnogospodarskega podjetja d.d., Kranj)

Fig. 14 and 15: Destructed »Puštal dam« in october floods in 1998.

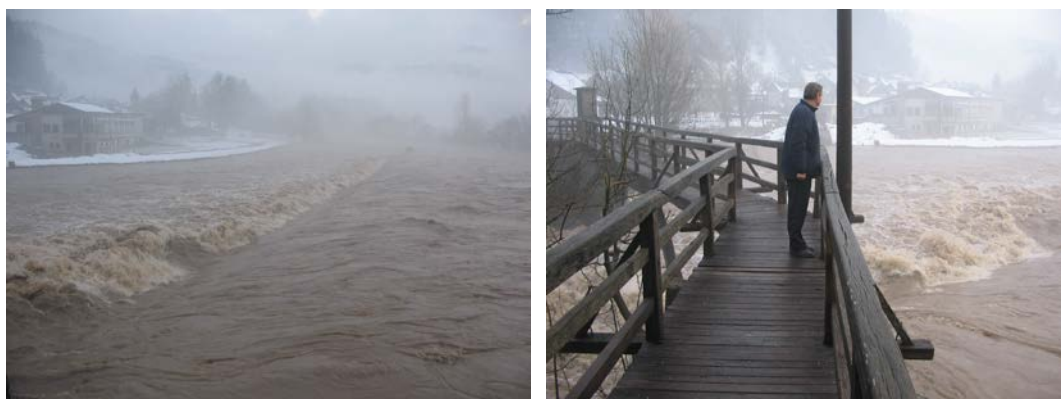
Sliki 16 in 17: Visoke vode decembra 2005. Zaradi megle je slabo razvidna preplavitev objekta, kljub gladini vode pod krono nasipa. (vir: arhiv Vodnogospodarskega podjetja d.d., Kranj)

Fig.16 in 17: Floods in december 2005. Foggy weather disables clear view on flooded »bath area«, although the elevation was beyond the top of the levee.

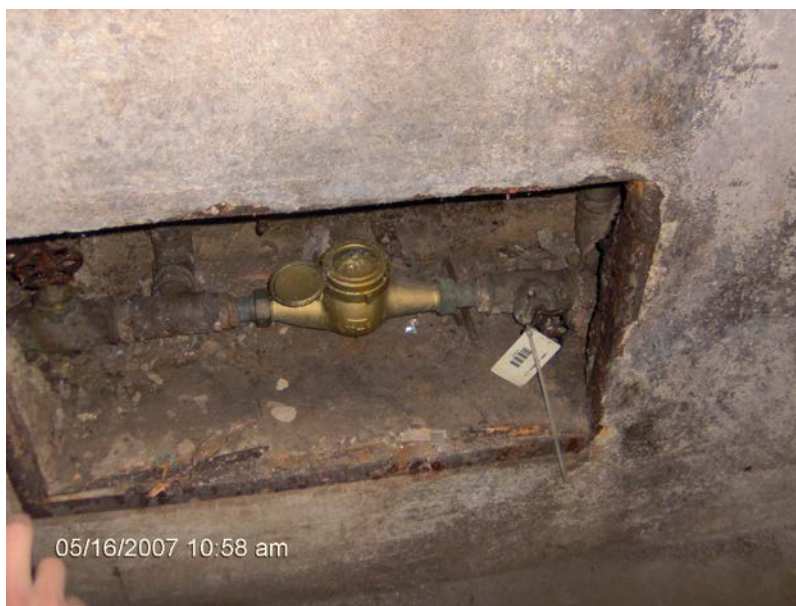
Slika 20: Nezaščiten obstoječi vodomer, višinsko situiran cca 1,95 m pod gladino 100 letne vode.(Foto: Jeriha, 2007)

Fig. 20: Unprotected water gauge situated about 1,95 meters below DFE.

Vodovodne inštalacije se razpeljejo po potrebah arhitekturnega načrta po zgornji etaži, nikakor pa ne v spodnji. V območju mokrega tesnenja objekta se ne dopušča mokre inštalacije.

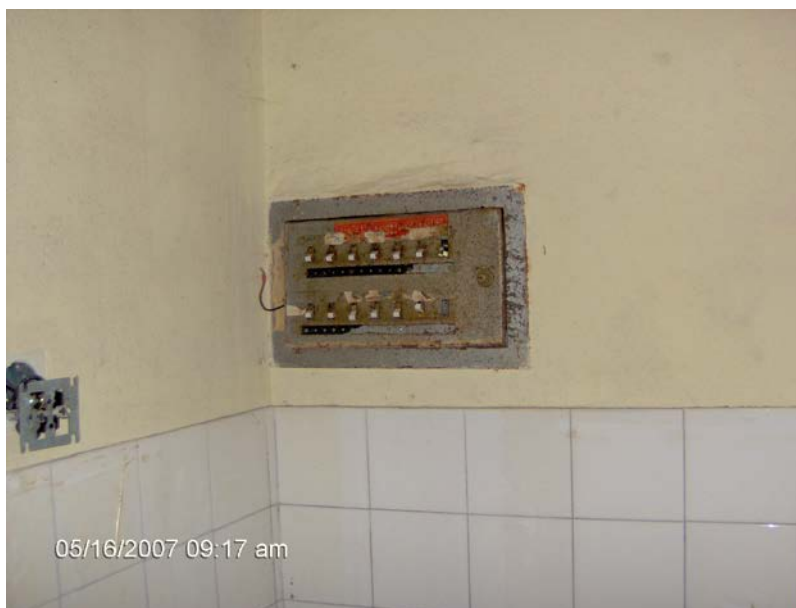
Slika 21: Originalna električna omarica z varovalkami v spodnji etaži, pozicionirana cca 1m pod gladino 100 letne vode.(foto: Jeriha, 2007)

Fig. 22: Original non-operating fuse box situated 1m below DFE.

Vzporedno z elektroinštalacijskim priključkom se izvede tudi telefonski, televizijski ter internetni priključek. Razvod omenjenih vodnikov se uredi po potrebah določenih v arhitekturnem načrtu, iz vodnogospodarskega stališča se zahteva le to, da na nobenem delu inštalacije ne segajo pod gladino 100 letne vode.
