Hodžić, A., 2015. Analiza poteka sanacije stavbe Vila Bianca. Diplomski naloga. Ljubljana, Univerza v Ljubljani, Fakulteta za gradbeništvo in geodezijo. (mentorica Šelih, J., somentor Kušar, M.): 31 str.

**VISOKOŠOLSKI STROKOVNI
ŠTUDIJSKI PROGRAM PRVE
STOPNJE OPERATIVNO
GRADBENIŠTVO**

Diplomska naloga št.: 91/OG-MO

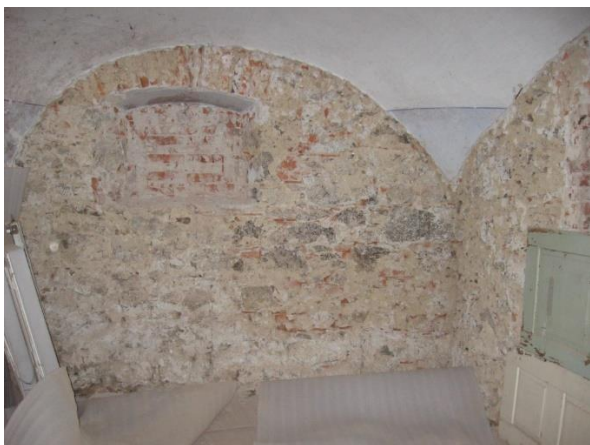
Izvedeni so preiskovalne sonde in vizualni pregled, na podlagi katerih sta ugotovljeni kakovost in zasnova zidov. Rezultati preiskav so pokazali, da je debelina nosilnih zidov 45–90 cm. Materiala, ki prevladujeta v zidovju, sta opeka in kamen, kar je značilno za zidane starejše stavbe. Mešano kamnito-opečno zidovje je prisotno v pritličju, v prvem nadstropju je opečno z majhnim deležem kamna, zidovi drugega nadstropja pa vsebujejo samo opeko. Vsi zidovi so iz enega sloja. Uporabljen je star format polne opeke v opečnih zidovih, grobo obdelani kamni pa so prisotni v mešanih kamnito-opečnih zidovih. Poleg omenjenih obdelanih kamnov so tudi opečni vložki. Med kamni in zidaki so prisotne rege, ki so v nekaterih območjih slabo zapolnjene. Ta območja so predvsem med krajšimi kamnito-opečnimi slopi, ki so izvedeni med slopi opečnih zidov. Rege so zapolnjene z malto. Iz spodnjih slik je natančneje razvidno obstoječe stanje nosilnih zidov v pritličju in prvem nadstropju (Štampfl, 2008).

Slika 3: Nosilni zidovi pritličja; mešani kamnito-opečni zid – vidne pozidave odprtih odprtih (Štampfl, 2008)

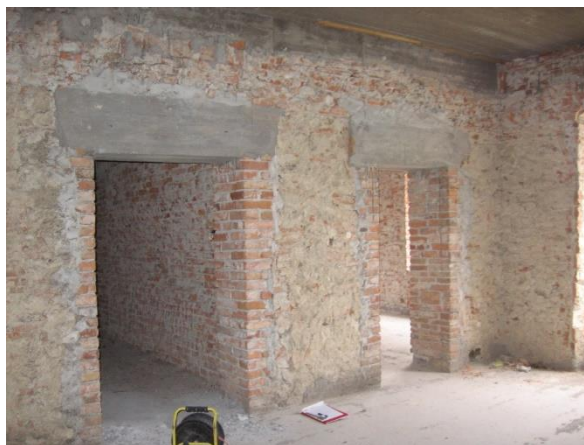
Slika 4: Nosilni zidovi prvega nadstropja; mešani kamnito-opečni zid; vidne pozidave ob odprtinah in izvedba AB-preklad (Štampfl, 2008)

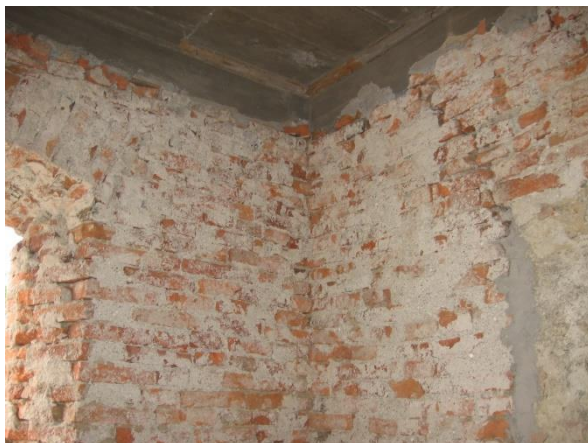
Pravokotni stiki zidov predstavljajo problem oziroma povezavo teh zidov na območju stikov, saj ni izvedena regularna zidna zveza s preklopi zidakov (slika 5). Ta problem se predvsem pojavlja na stikih notranjih sten. Poleg neustreznih stikov sten prav tako nimajo pravilne obdelave stiki v območju pozidav odprtih (slika 6).

Slika 5: Nosilni zidovi 1. nadstropja;
opečni zid – neregularna zidna zveza
v vogalu (Štampfl, 2008)

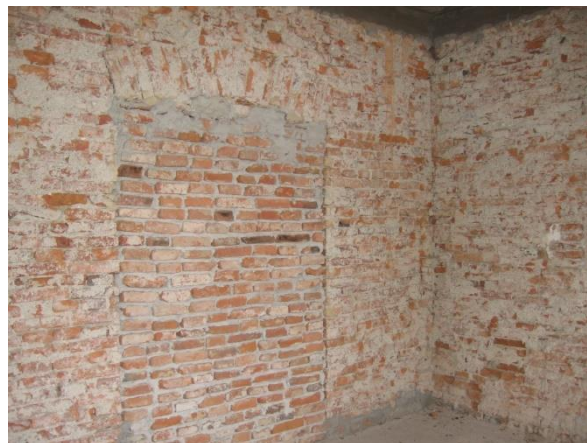
Slika 6: Nosilni zidovi prvega
nadstropja; opečni zid – vidna
pozidava odprtine (Štampfl, 2008)

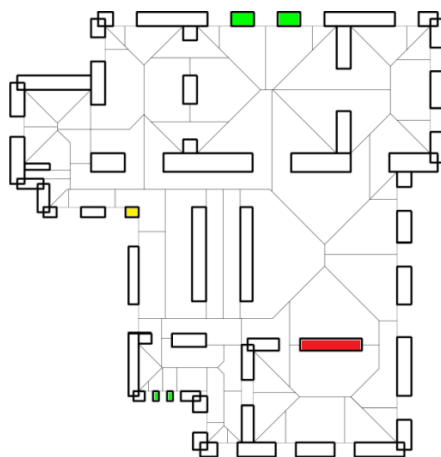
Slika 7: Tloris nosilnih elementov pritličja (Štampfl, 2008)

Poleg predhodno navedenih preiskav so bili podrobneje analizirani zidovi pritličja z namenom, da bi ugotovili morebitne prekoračitve napetosti na posameznih nosilnih elementih. Prekoračena napetost je bila ugotovljena na šestih elementih; dva izmed njih sta bila potrebna ojačitve zaradi rušitve bližnjih nosilnih sten (slika 7).

- Prekoračitev napetosti 16–30 %
- Prekoračitev napetosti 33 %
- Prekoračitev napetosti 102 %

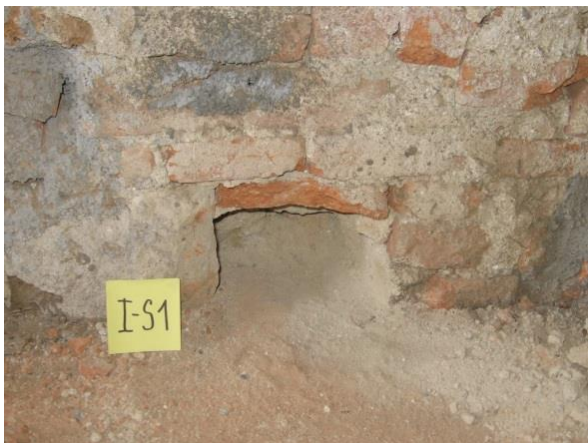
Slika 8: Preiskovalna sonda I-S1
(Štampfl, 2008)

- a) v pritličju nad hodnikom ni izvedena AB-plošča v območju, kjer je obok ohranjen. Izveden je nearmiran cementni estrih prek nasutja oboka;
- b) izvedena je povezava AB-plošč dveh sosednjih prostorov z armaturo v območju vratne odprtine;
- c) na mestu sond I-S1 in I-S3 znaša širina naleganja AB-plošč 12–17 cm (slika 8 in 9).
