Prettner, T., 2016. Načrtovanje izvedbe in ocena stroškov prenove stanovanjske stavbe. Diplomaska naloga. Ljubljana, Univerza v Ljubljani, Fakulteta za gradbeništvo in geodezijo. (mentorica Šelih, J., somentor Kušar, M.): 48 str.

**NAČRTOVANJE IZVEDBE IN OCENA STROŠKOV
PRENOVE STANOVANJSKE STAVBE**

Diplomska naloga št.: 119/OG-MO

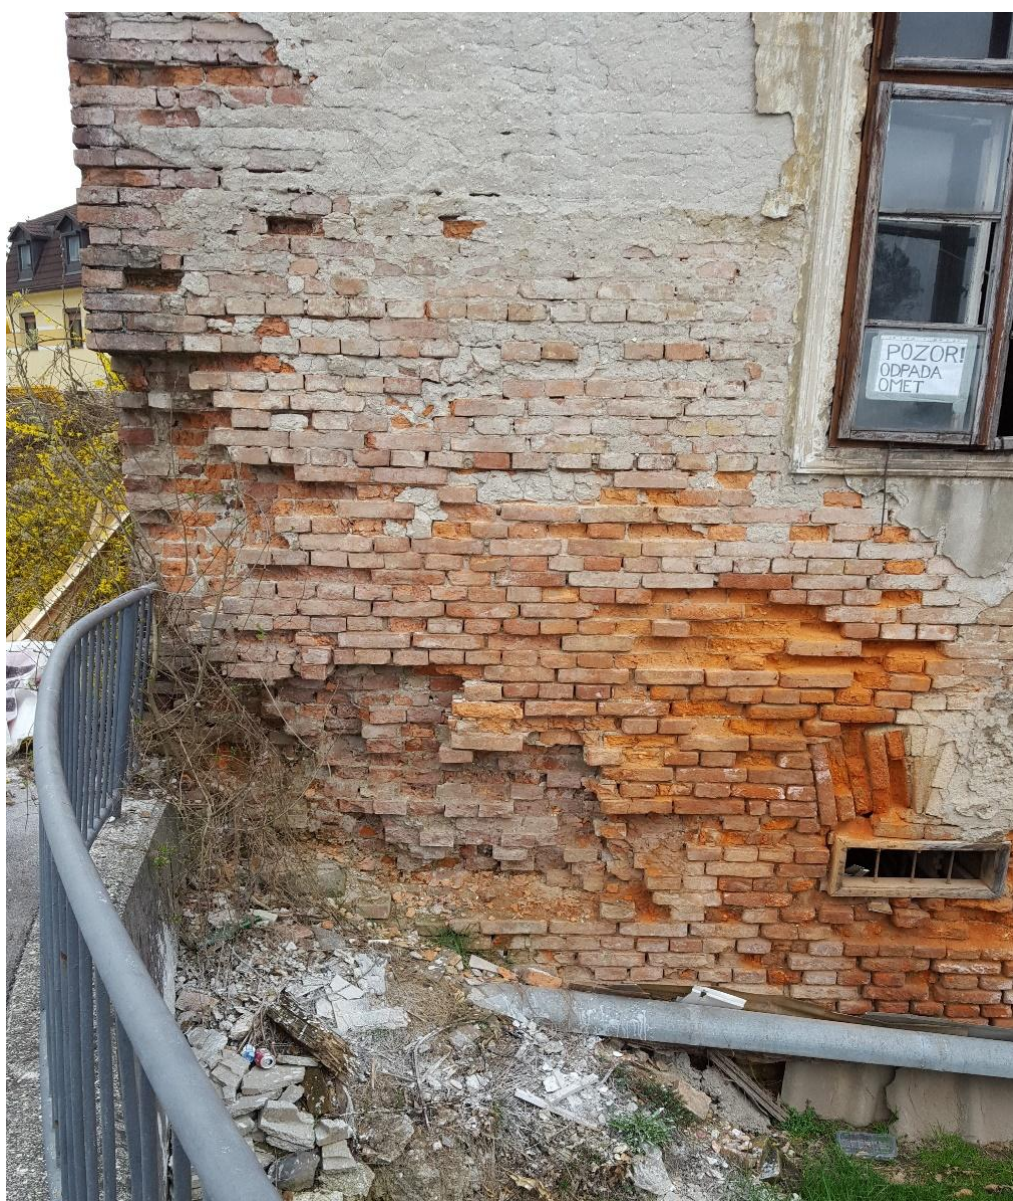
Na obravnavani stavbi je vidnih nekaj vrst poškodb. Najbolj očitna in tudi neugodna je poškodba spodnjega dela jugozahodnega vogala stavbe (Slika 9). Poškodba je nastala, ker je na tem mestu odtrgan žleb za odtok meteorne vode, ki je nato zalivala vogal opečnega zidu. Zaradi izpiranja malte, predvsem pa zaradi delovanja zmrzali so se posamezni zidaki pričeli luščiti in odpadati. Stavba je na tem delu varna le še zaradi velike debeline zidu, vendar je nujen takojšen pristop k sanaciji poškodbe. Žleb pušča tudi na severozahodnem vogalu, vendar tam poškodba ni kritična.

Slika 9: Poškodba jugozahodnega vogala. Vir: lasten

Sanacija vogala. Sanacija poškodb jugozahodnega vogala bo izvedena tako, da najprej ustrezno podpremo vogal hiše z gredami in jeklenimi podporniki, poškodovane in odlepljene zidake pa odstranimo. Nato bodo v vogal na več mestih zavrtane izvrtine, v katere se vstavita jeklena armatura ter armaturna mreža, ki bo objela ves poškodovani del zidu. Zid bo nato na tem mestu opažen in zalit z betonom.

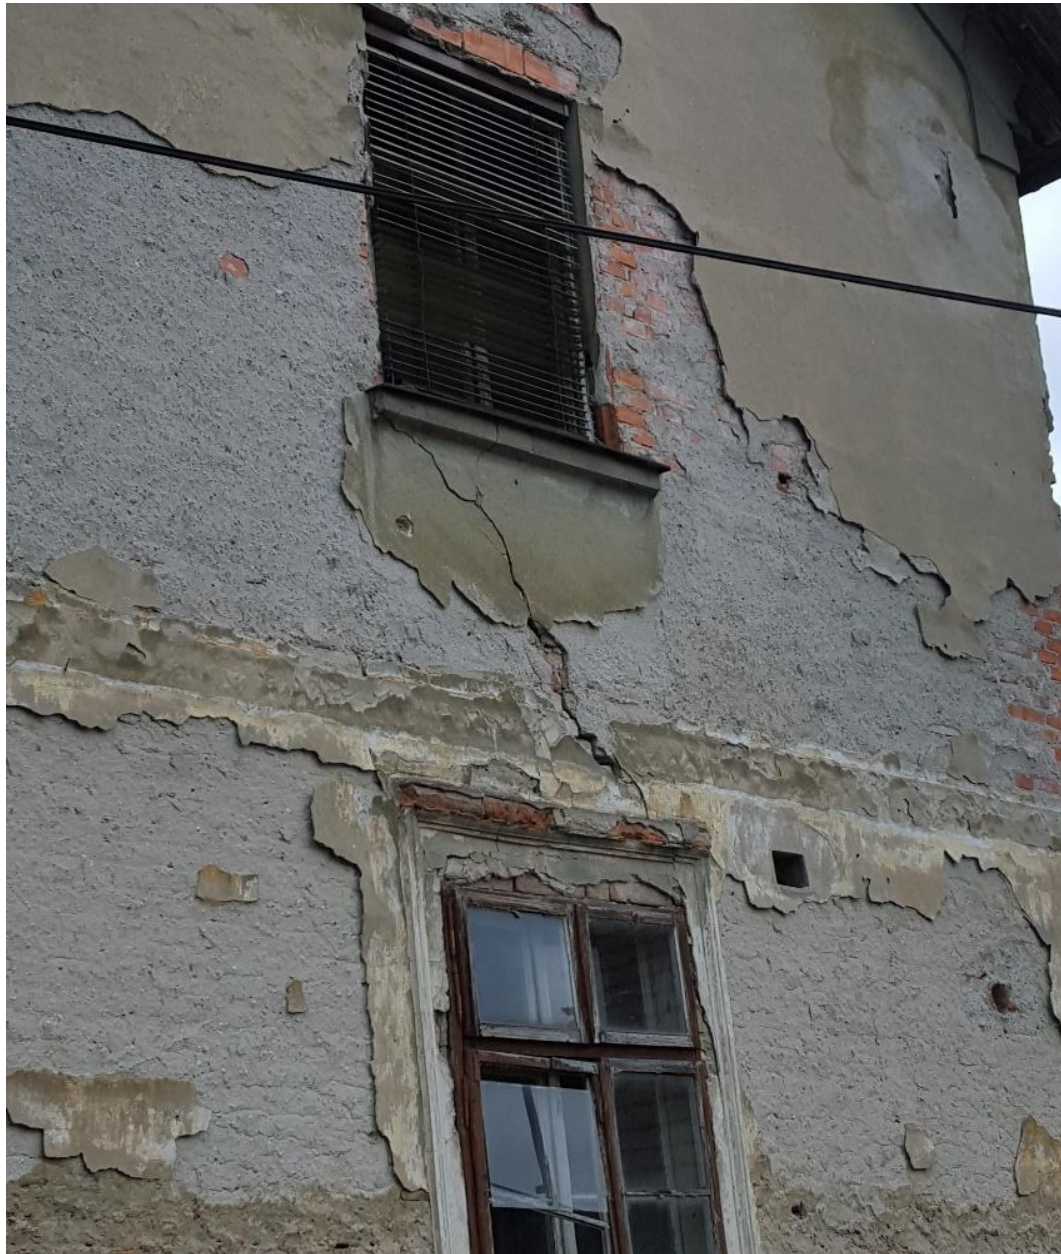
Druga vrsta poškodb so razpoke, ki so se pojavile na nekaj mestih na zunanjih zidovih v bližini oken zato, ker a) nad okni niso bile izdelane ustrezne preklade, b) zaradi vibraciji iz bližnje železniške proge in c) zaradi dosedanjih potresov.

Slika 10: Razpoke v zidu. Vir: lasten

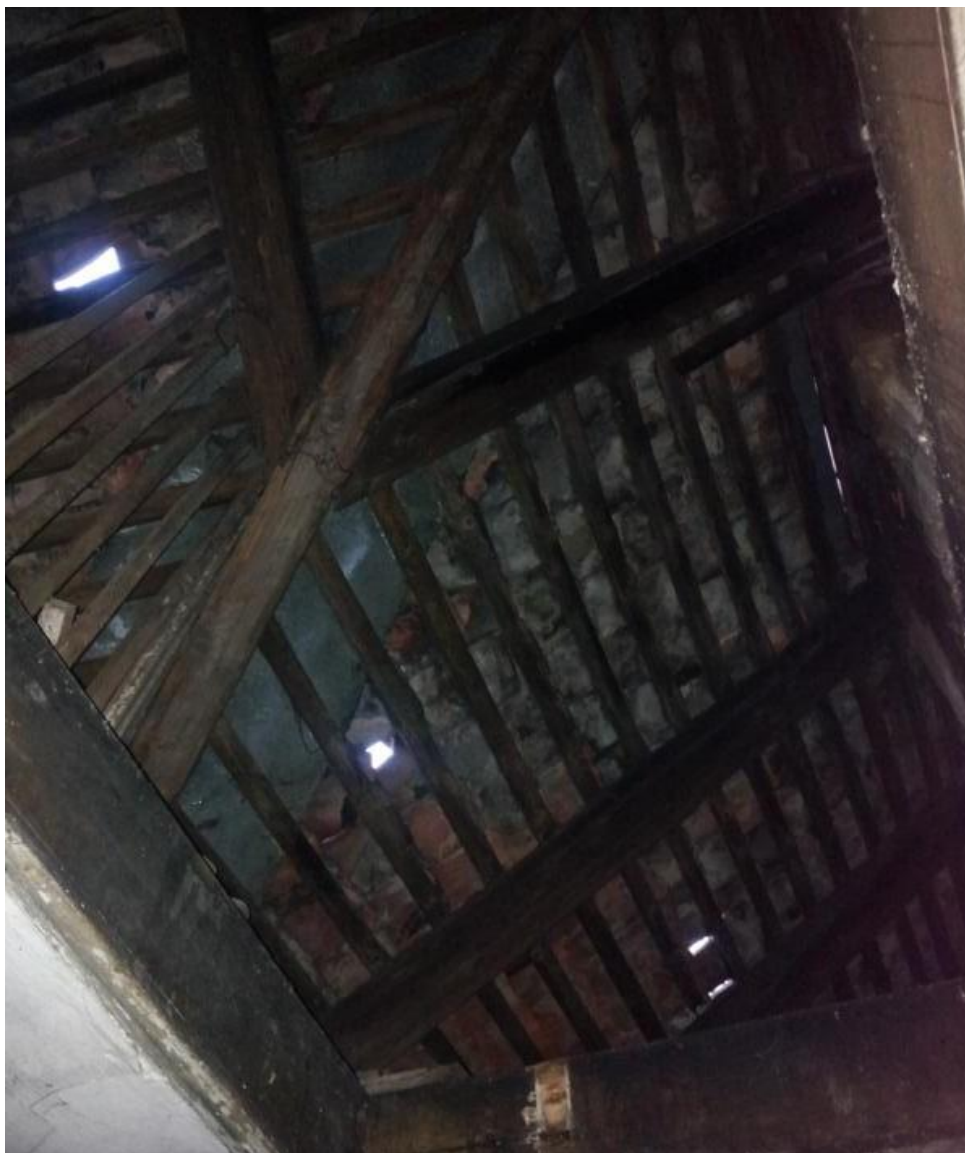
Tretja vrsta poškodb je nastala zaradi puščanja strešne kritine na več mestih. Zaradi tega je pričelo propadati leseno ostrešje, na mansardi pa je opaziti poškodbe oziroma propadanje lesenih delov stropa in poda.

Slika 11: Poškodbe strehe in ostrešja. Vir: lasten
