Visokošolski program Gradbeništvo,
Smer operativno gradbeništvo

Ocena potresne ranljivosti stavb v Posočju z analizo lokalnih mehanizmov porušitve

Diplomska naloga št.: 431

Ljubljana, 3. 8. 2011

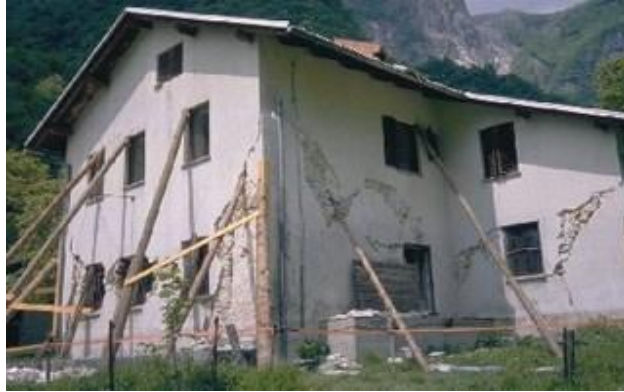
Slika 4: Tipične poškodbe po potresu leta 1998 (Foto: Hrovatin, A 1998)

Prevladujejo enostanovanjske kamnite zidane stavbe starosti cca. 60 – 100 let etažnosti P(K) +1+ Podstrešje (Slika 4). Sledijo večetažne zidane konstrukcije kot npr. zgradbe v centru Boveca, ki so večinoma spomeniško zaščitene, stanovanjski bloki in sakralni objekti. V industrijski coni Bovec so pretežno AB montažni objekti.

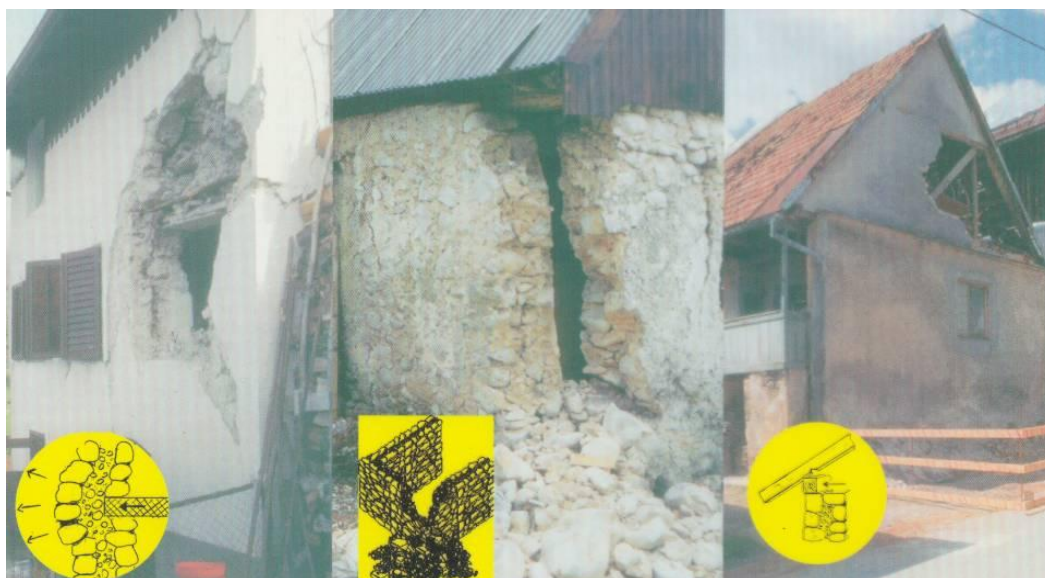
Slika 5: Elementi ranljivosti kamnitih stavb Posočja (Dolinšek, B. 2004)

- razpadlost zidu v območju preklade – vpliv toge AB stropne konstrukcije,
- poškodbe vogalov – pomanjkanje vezi,
- delna porušitev zatrepnega zidu – pomanjkljivo sidranje strešne konstrukcije.

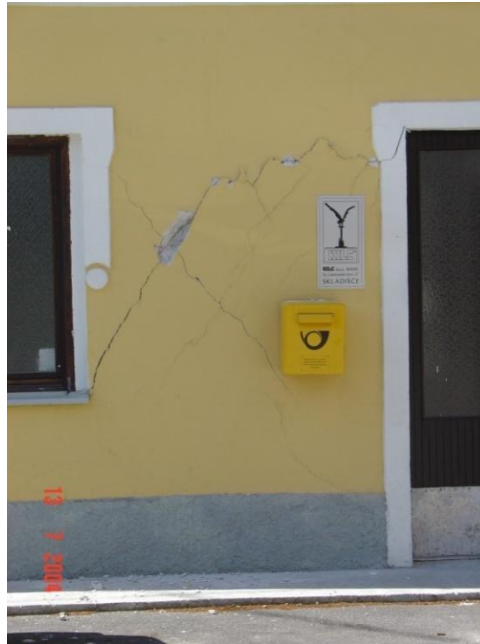
Slika 6: Tipična diagonalna medodprtinska razpoka (Foto: Dolinšek, B. 2004)

Diagonalne razpoke (Slika 6) so ene tipičnih razpok, ki jih povzroči potres. Pojavljajo se predvsem v nosilnih zidovih in med fasadnimi odprtinami zaradi delovanja prečnih sil in upogibnih momentov. Takšne poškodbe so lahko zelo nevarne, saj poškodujejo prekladni del zidu in kaj hitro lahko izgubi podporo tudi stropna konstrukcija.

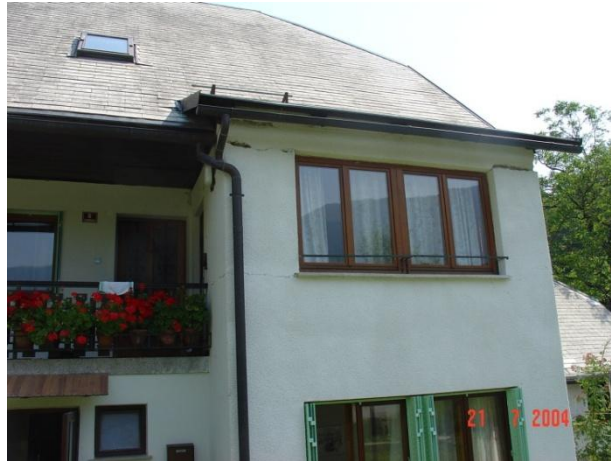
Slika 7: Vodoravne razpoke kjer je razviden premik plošče (Foto:Dolinšek, B. 2004)

Vodoravne razpoke (Slika 7) se pojavljajo vzdolž stikov med zidovi in stropi ter vzdolž zazidanih vratnih in okenskih odprtin. V času pred potresoma namreč še ni bilo predpisano, da morajo imeti stavbe vertikalne betonske vezi in so betonske plošče bile zabetonirane na zidove. Potresna sila lahko ploščo, ki ni vertikalno povezana z zidom, zapelje z zidu za nekaj centimetrov.

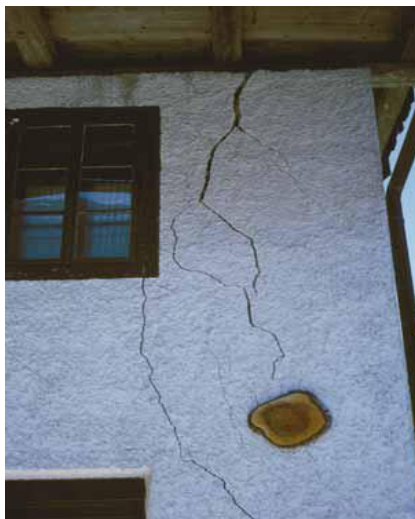
Slika 8: Globoke vertikalne razpoke na starejšem zidanem objektu (Foto: Dolinšek, B. 2004)

Kjer se stikata opečni in kamniti zid, lahko nastanejo razpoke po celotni višini zidu zaradi slabega sidranja oziroma neustrezne povezanosti. Ob hujšem potresu bi stik popustil in razpadel. Podobno velja za zidarsko povezane zidove istega tipa.

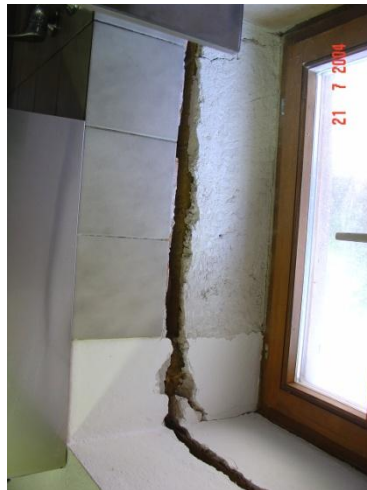
Slika 9: Primer razslojitve kamnitega zidu (Foto: Dolinšek, B. 2004)

Zidovina je gradbeni material, ki ga sestavljajo materiali zelo različnih lastnosti (zidaki, malta, beton, armatura). Vendar ni nujno, da so vsi materiali vedno prisotni. Kamnite hiše v Posočju imajo zidovino pretežno slabe kakovosti. Notranji in osrednji deli kamnitega zidu so zidani slabše kot zunanji deli. Kamnito gradivo ima veliko votlih prostorov in je slabše oblitno z malto kot na zunanji strani. Eden od vzrokov je, da zunanja dela nista dovolj dobro povezana med seboj in tako lahko v potresu pride do razslojitve zidu (Slika 9) oziroma medsebojne odlepitve posameznih delov.

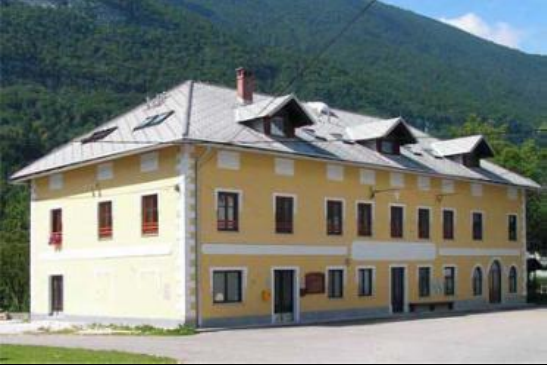
Oznaka	23.20.S

Število etaž	K + P + M			
Tip objekta	poslovno – stanovanjski			
Leto potresa	2004			
<p>Objekt Čezsoča 100 je v potresu utrpel predvsem močne diagonalne strižne razpoke zidnih slopov na območju okenskih in vratnih odprtín – izčrpana upogibna nosilnost zidovja in navpične razpoke v večini nadokenskih slopov. V območju vogalov objekta so prisotne poševne razpoke.</p>				
Rezultati analize za objekt Čezsoča 100 – fasada 23.20.S				
MEHANIZEM PORUŠITVE	ESC	INDEKS RANLJIVOSTI	INDEKS POŠKODOVANOSTI	KONČNA RANLJIVOST
H2	0,27	3,67	1,12	SREDNJA RANLJIVOST

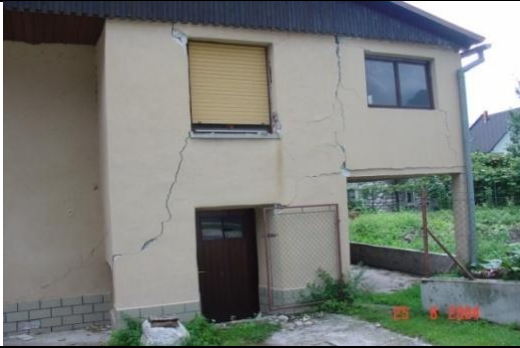
Oznaka	22.8.Z

Število etaž	P+N+PD			
Tip objekta	stanovanjski			
Leto potresa	2004			
<p>Na objektu Čezsoča 46 se vidi tipičen primer neprimerne dozidave prizidka, ki se je v potresu skoraj popolnoma odcepil. Vidne so diagonalne razpoke nosilnih slopov na območju okenskih odprtín, horizontalne razpoke na stikih sten in stropov ter vertikalne razpoke na stikih posameznih zidov, porušena dimniška kapa ter prestrig dimnika.</p>				
Rezultati analize za objekt Čezsoča 46 – fasada 22.8.Z				
MEHANIZEM PORUŠITVE	ESC	INDEKS RANLJIVOSTI	INDEKS POŠKODOVANOSTI	KONČNA RANLJIVOST
A	0,26	3,89	1,30	SREDNJA RANLJIVOST

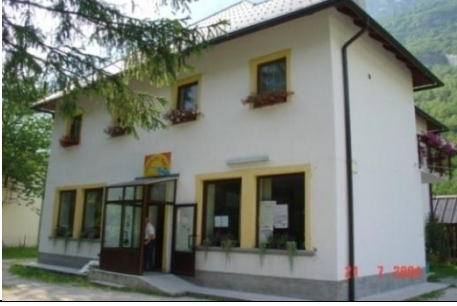
Število etaž	P + N + M			
Tip objekta	poslovno stanovanjski			
Leto potresa	2004			
Objekt Soča 22 po potresu leta 1998 v pritličju ni bil ustrezno popotresno saniran – ojačan. Po potresu leta 2004 so bili poškodovani nosilni zidovi pritličja, predvsem na južni strani objekta so izrazite karakteristične medokenske strižne razpoke. Močneje je poškodovan vogal na JV strani objekta, kjer so vidne tudi diagonalne in vertikalne razpoke.				
Rezultati analize za objekt Soča 22 – fasada 19.13.J				
MEHANIZEM PORUŠITVE	ESC	INDEKS RANLJIVOSTI	INDEKS POŠKODOVANOSTI	KONČNA RANLJIVOST
D	0,09	10,94	0,98	ZELO VISOKA RANLJIVOST

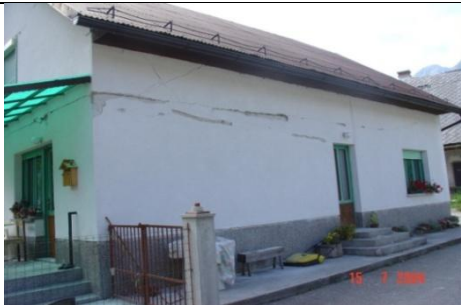
Število etaž	P + M			
Tip objekta	stanovanjski			
Leto potresa	2004			
Objekt Čezsoča 93a je v potresu utrpel poškodbe diagonalnih razpok zatrepnega zidu in kolenčnih zidov objekta, izrazite horizontalne razpoke na stiku zidov in stropne konstrukcije ter porušitev dimnika.				
Rezultati analize za objekt Čezsoča 93a – fasada 23.15.V				
MEHANIZEM PORUŠITVE	ESC	INDEKS RANLJIVOSTI	INDEKS POŠKODOVANOSTI	KONČNA RANLJIVOST
G	0,08	12,50	0,53	VISOKA RANLJIVOST

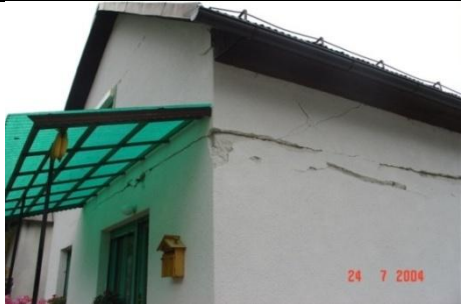
Število etaž	P + M			
Tip objekta	stanovanjski			
Leto potresa	2004			
Objekt Čezsoča 93 a je tipičen primer zdrsa AB plošče iz svoje lege. V pritličju je neregularen zaradi primankljaja nosilnih zidov v prečni smeri. V območju mansarde so vgrajene enostranske protipotresne vezi.				
Rezultati analize za objekt Čezsoča 93a – fasada 23.15.S				
MEHANIZEM PORUŠITVE	ESC	INDEKS RANLJIVOSTI	INDEKS POŠKODOVANOSTI	KONČNA RANLJIVOST
G	0,09	11,11	0,46	VISOKA RANLJIVOST

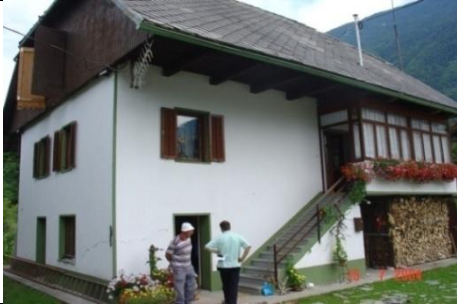
Število etaž	P + N+p			
Tip objekta	stanovanjski			
Leto potresa	2004			
Kamnito zidovje objekta Čezsoča 62 je precej razpokalo v pritličju na severni strani objekta. Vidne so karakteristične diagonalne razpoke, ki potekajo od tal do medetažne konstrukcije nad pritličjem, ter vodoravne razpoke. Objekt ima vgrajene obojestranske vezi.				
Rezultati analize za objekt Čezsoča 62 – fasada 22.10.S				
MEHANIZEM PORUŠITVE	ESC	INDEKS RANLJIVOSTI	INDEKS POŠKODOVANOSTI	KONČNA RANLJIVOST
G	0,12	8,33	0,46	SREDNJA RANLJIVOST

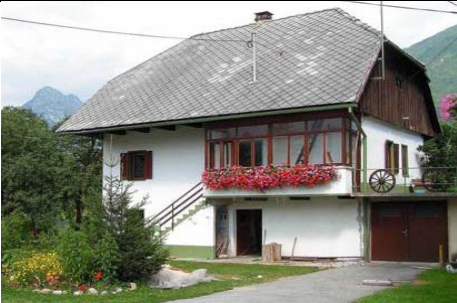
Število etaž	P + N+p			
Tip objekta	stanovanjski			
Leto potresa	2004			
V večjem nosilnem zidu je vidnih precej karakterističnih diagonalnih strižnih razpok. V nivoju zgornjih robov okna in vrat je vodoravna razpoka, ki kaže na prestrižno porušitev preostalih pritličnih zidov severnega pročelja objekta.				
Rezultati analize za objekt Čezsoča 62 – fasada 22.10.Z				
MEHANIZEM PORUŠITVE	ESC	INDEKS RANLJIVOSTI	INDEKS POŠKODOVANOSTI	KONČNA RANLJIVOST
G	0,07	14,29	0,53	VISOKA RANLJIVOST

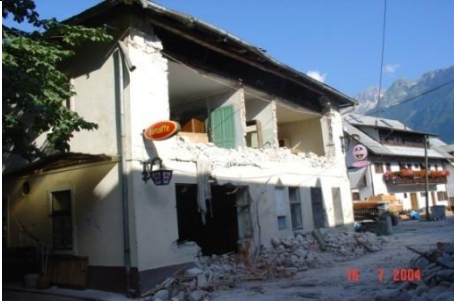
Število etaž	K+P+N+pd			
Tip objekta	poslovni			
Leto potresa	2004			
Objekt Čezsoča 43 je v potresu leta 2004 bil med najbolj poškodovanimi objekti, saj je dosegel 5. stopnjo po EMS lestvici. Sprožil se je delni porušni mehanizem prevrnitve zidu, ki je identičen mehanizmu po metodi FaMIVE. Objekt je bil kasneje porušen.				
Rezultati analize za objekt Čezsoča 43 – fasada 22.5.J				
MEHANIZEM PORUŠITVE	ESC	INDEKS RANLJIVOSTI	INDEKS POŠKODOVANOSTI	KONČNA RANLJIVOST
A	0,18	5,52	1,40	VISOKA RANLJIVOST

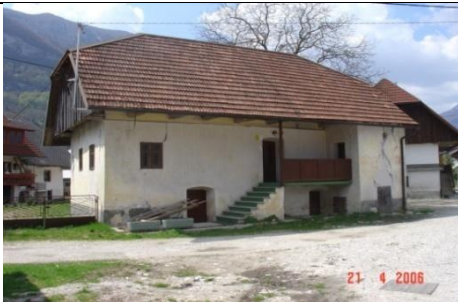
Število etaž	K+P+M			
Tip objekta	stanovanjski			
Leto potresa	2004			
Objekt Čezsoča 48 spada med starejše slabo grajene objekte, ki je bil v potresu leta 2004 močno poškodovan. Vidne so globoke razpoke po vsej fasadi in razslojevanje zidu.				
Rezultati analize za objekt Čezsoča 48 – fasada 22.2.V				
MEHANIZEM PORUŠITVE	ESC	INDEKS RANLJIVOSTI	INDEKS POŠKODOVANOSTI	KONČNA RANLJIVOST
A	0,21	4,78	1,30	SREDNJA RANLJIVOST

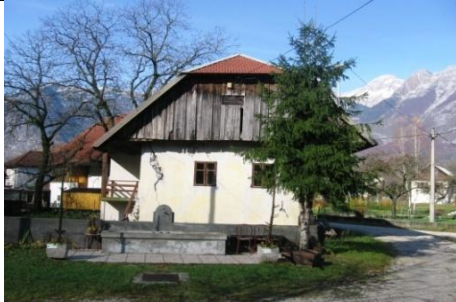
Število etaž	K+P+M			
Tip objekta	stanovanjski			
Leto potresa	2004			
Severna fasada objekta kaže na šibko povezavo na vogalih in na posedanje le – teh.				
Rezultati analize za objekt Čezsoča 48 – fasada 22.2.S				
MEHANIZEM PORUŠITVE	ESC	INDEKS RANLJIVOSTI	INDEKS POŠKODOVANOSTI	KONČNA RANLJIVOST
A	0,16	6,10	1,40	VISOKA RANLJIVOST

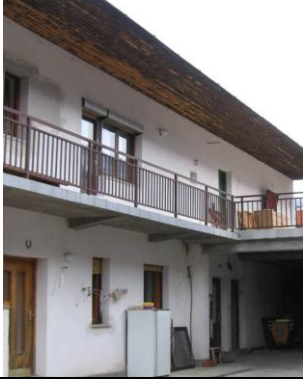
Število etaž	P+N+pd			
Tip objekta	stanovanjski			
Leto potresa	2004			
Južna fasada objekta je utrpela poškodbe ravninskega mehanizma porušitve, ki postopoma vodi v izgubo nosilnosti.				
Rezultati analize za objekt Čezsoča 76 – fasada 22.13.J				
MEHANIZEM PORUŠITVE	ESC	INDEKS RANLJIVOSTI	INDEKS POŠKODOVANOSTI	KONČNA RANLJIVOST
H2	0,16	6,10	1,12	VISOKA RANLJIVOST

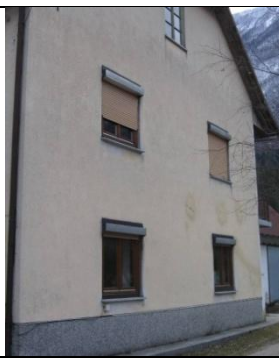
Število etaž	P+N+pd			
Tip objekta	stanovanjski			
Leto potresa	2004			
Zahodna stran objekta je utrpela mehanizma vodoravnega ločnega efekta in poškodbe zatrepa.				
Rezultati analize za objekt Čezsoča 76 – fasada 22.13.Z				
MEHANIZEM PORUŠITVE	ESC	INDEKS RANLJIVOSTI	INDEKS POŠKODOVANOSTI	KONČNA RANLJIVOST
G	0,10	10	0,46	SREDNJA RANLJIVOST

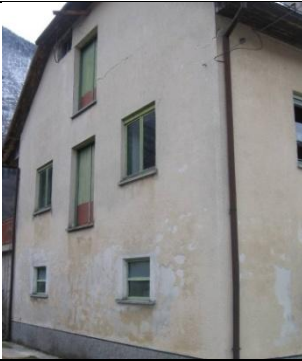
Število etaž	P+N+pd			
Tip objekta	stanovanjski			
Leto potresa	2004			
Vzhodna stran objekta je bila precej poškodovana, saj so vidni različni mehanizmi prevrnitve z obema pasnicama, vodoravnega in navpičnega oboka.				
Rezultati analize za objekt Čezsoča 76 – fasada 22.13.V				
MEHANIZEM PORUŠITVE	ESC	INDEKS RANLJIVOSTI	INDEKS POŠKODOVANOSTI	KONČNA RANLJIVOST
G	0,09	11,11	0,46	VISOKA RANLJIVOST

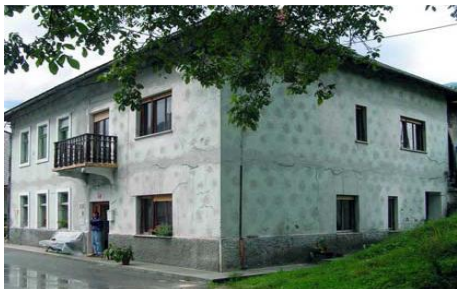
Število etaž	P+N			
Tip objekta	stanovanjski			
Leto potresa	2004			
Objekt je v potresu utrpel značilne vodoravne razpoke po celotnem obsegu objekta v nadstropju, ki potekajo delno v nivoju stikovanja strehe z nosilnim zidovjem, delno pa v nivoju zidnih vezi nad nadstropjem. Poškodovanost objekta je nekoliko večja v nadstropju kot v pritličju.				
Rezultati analize za objekt Čezsoča 93 – fasada 23.1.J				
MEHANIZEM PORUŠITVE	ESC	INDEKS RANLJIVOSTI	INDEKS POŠKODOVANOSTI	KONČNA RANLJIVOST
H2	0,18	5,45	0,80	SREDNJA RANLJIVOST

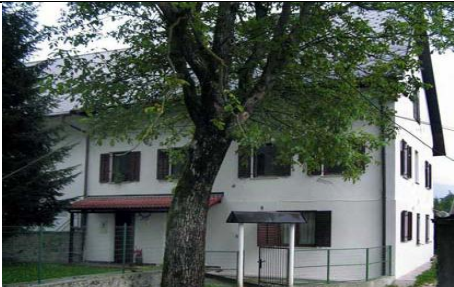
Število etaž	P+N+p			
Tip objekta	stanovanjski			
Leto potresa	2004			
Na zahodni fasadi objekta so izrazite razpoke v ravnini zidovja v nadstropju objekta, kar je posledica etažnega obnašanja objekta in sodelovanja objekta s sosednjim objektom pri prevzemanju potresne obtežbe. Na vpliv sosednjega objekta kažejo tudi navpične razpoke ob stikovanju dveh objektov.				
Rezultati analize za objekt Kot 83 – fasada 35.11.Z				
MEHANIZEM PORUŠITVE	ESC	INDEKS RANLJIVOSTI	INDEKS POŠKODOVANOSTI	KONČNA RANLJIVOST
H2	0,25	3,97	0,80	SREDNJA RANLJIVOST

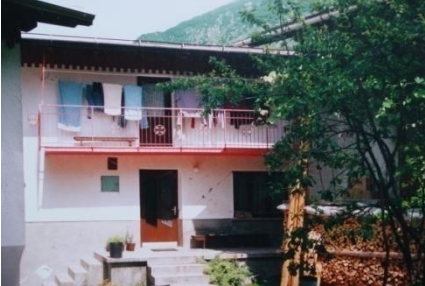
Število etaž	K+P+N			
Tip objekta	stanovanjski			
Leto potresa	1998			
Objekt Drežniške ravne 8 je bil v potresu leta 1998 precej poškodovan, saj so močno razpokali kletni zidovi in nosilni zidovi v pritličju. Veliko je karakterističnih strižnih diagonalnih razpok ter oslabljenih vogalov. Objekt ni imel vezi ali sidrnih plošč.				
Rezultati analize za objekt Drežniške ravne 8 – fasada 13.1.J				
MEHANIZEM PORUŠITVE	ESC	INDEKS RANLJIVOSTI	INDEKS POŠKODOVANOSTI	KONČNA RANLJIVOST
H2	0,19	5,14	0,80	SREDNJA RANLJIVOST

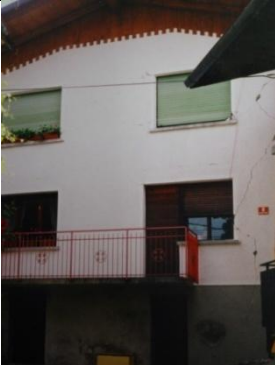
Število etaž	K+P+N			
Tip objekta	stanovanjski			
Leto potresa	1998			
Vzhodna stran objekta je imela izrazite karakteristične diagonalne strižne razpoke med okenskimi odprtinami in poškodovan vogal, ki kaže na posedanje.				
Rezultati analize za objekt Drežniške ravne 8 – fasada 13.1.V				
MEHANIZEM PORUŠITVE	ESC	INDEKS RANLJIVOSTI	INDEKS POŠKODOVANOSTI	KONČNA RANLJIVOST
B2	0,23	4,37	1	SREDNJA RANLJIVOST

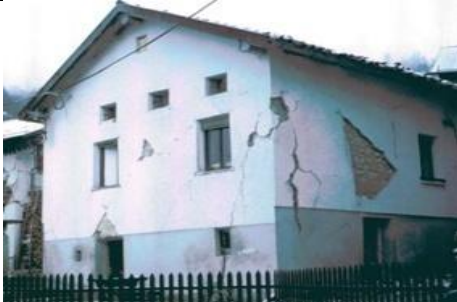
Število etaž	K+P+N				
Tip objekta	stanovanjski				
Leto potresa	1998				
		Obravnavana fasada			
Objekt Drežniške ravne 18 je v potresu leta 1998 utrpel hude poškodbe dveh vogalov objekta in močne karakteristične diagonalne strižne razpoke v območju nosilnih slopov okenskih odprtin. Objekt ni imel nobenih protipotresnih vezi oz. povezav. Objekt je bil v celoti primeren za rušenje.					
Rezultati analize za objekt Drežniške ravne 18 – fasada 13.1.S					
MEHANIZEM PORUŠITVE	ESC	INDEKS RANLJIVOSTI	INDEKS POŠKODOVANOSTI	KONČNA RANLJIVOST	
D	0,08	11,78	0,91	ZELO VISOKA

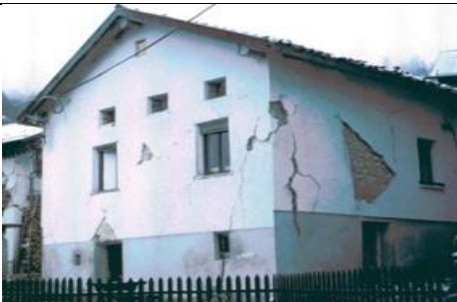
Število etaž	K+P+N				
Tip objekta	stanovanjski				
Leto potresa	1998				
		Obravnavana fasada			
Vogali objekta kažejo na značilno posedanje le – teh saj objekt leži na lokalno nestabilni brežini.					
Rezultati analize za objekt Drežniške ravne 18 – fasada 13.10.Z					
MEHANIZEM PORUŠITVE	ESC	INDEKS RANLJIVOSTI	INDEKS POŠKODOVANOSTI	KONČNA RANLJIVOST	
A	0,18	5,71	1,40	VISOKA RANLJIVOST

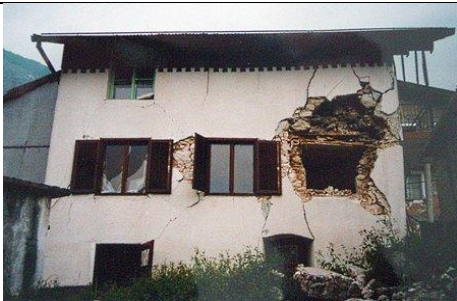
Število etaž	K+P+N			
Tip objekta	stanovanjski			
Leto potresa	1998			
Objekt Drežniške ravne 19 je bil med najbolj poškodovanimi objekti v potresu leta 1998. Poškodovani so bili predvsem vogali, preklade nad okni so se dobesedno usule iz svoje ravnine, pojavljale so se močne karakteristične diagonalne strižne razpoke. Objekt je bil v celoti primeren le še za rušenje.				
Rezultati analize za objekt Drežniške ravne 19 – fasada 13.11.S				
MEHANIZEM PORUŠITVE	ESC	INDEKS RANLJIVOSTI	INDEKS POŠKODOVANOSTI	KONČNA RANLJIVOST
D	0,11	9,33	0,98	VISOKA RANLJIVOST

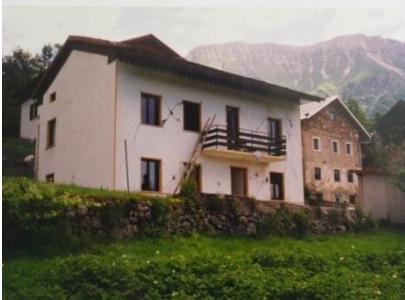
Število etaž	P+N+pd			
Tip objekta	stanovanjski			
Leto potresa	1998			
Kamnita stanovanjska hiša je v potresu leta 1998 bila med najbolj poškodovanimi objekti saj je utrpela močne karakteristične diagonalne razpoke medokenskih slopov in poškodovanost vogalov. Leseni stropovi so bili zamenjani z armiranobetonskimi ploščami, zidovje pa ni bilo injektirano.				
Rezultati analize za objekt Drežniške ravne 20 – fasada 13.12.J				
MEHANIZEM PORUŠITVE	ESC	INDEKS RANLJIVOSTI	INDEKS POŠKODOVANOSTI	KONČNA RANLJIVOST
D	0,13	7,95	0,98	VISOKA RANLJIVOST

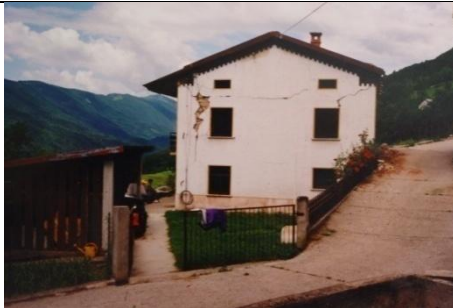
Število etaž	P+N+pd			
Tip objekta	stanovanjski			
Leto potresa	1998			
Na vzhodni strani objekta so vidne poškodbe nestrokovno izvedene sanacije brez vezi. Na stiku stropov in nosilnih zidov so vidne globoke horizontalne razpoke zaradi medsebojne nepovezanosti.				
Rezultati analize za objekt Drežniške ravne 20 – fasada 13.12.V				
MEHANIZEM PORUŠITVE	ESC	INDEKS RANLJIVOSTI	INDEKS POŠKODOVANOSTI	KONČNA RANLJIVOST
D	0,14	6,96	0,91	VISOKA RANLJIVOST

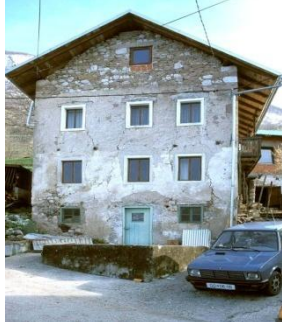
Število etaž	K+P+N			
Tip objekta	stanovanjski			
Leto potresa	1998			
Stanovanjski objekt ima tipične poškodbe razslojitve zidu, izpadlost slabih zunanjih plasti zidu in navpične razpoke zaradi nihanja pravokotno na ravnino zidu. Poškodovani so vsi nosilni zidovi, vdrti so stropovi, temelji so se posedli.				
Rezultati analize za objekt Drežniške ravne 22 – fasada 13.14.V				
MEHANIZEM PORUŠITVE	ESC	INDEKS RANLJIVOSTI	INDEKS POŠKODOVANOSTI	KONČNA RANLJIVOST
A	0,18	5,50	1,40	VISOKA RANLJIVOST

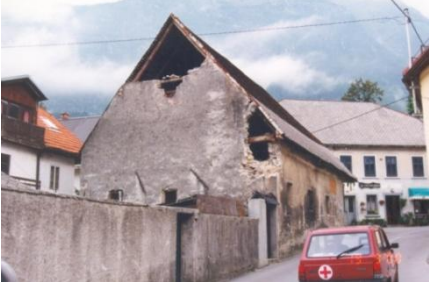
Število etaž	P+pd			
Tip objekta	gospodarski			
Leto potresa	1998			
Gospodarski objekt je utrpel delno porušitev zatrepnega zidu in izpad večjih kamnitih delov v območju vogala objekta.				
Rezultati analize za objekt Kot 46 – fasada 24.2.V				
MEHANIZEM PORUŠITVE	ESC	INDEKS RANLJIVOSTI	INDEKS POŠKODOVANOSTI	KONČNA RANLJIVOST
G	0,10	10,00	0,81	VISOKA RANLJIVOST

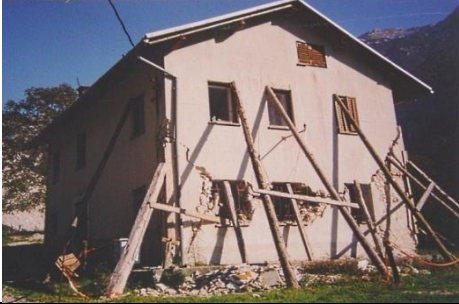
Število etaž	P+N+M			
Tip objekta	poslovni			
Leto potresa	1998			
Sirarna je bila v potresu leta 1998 med najbolj poškodovanimi objekti, saj so bili zunanji zidovi močno razpokani in v porušnem stanju. Vogali objekta so močno poškodovani in kažejo na zamik ter posedanje. Zaradi posedanja etaže so se porušile vse predelne stene v pritličju sirarne. Viden je tipični porušni strižni mehanizem etaže.				
Rezultati analize za objekt Zatoľmin 76 – fasada 3.1.Z				
MEHANIZEM PORUŠITVE	ESC	INDEKS RANLJIVOSTI	INDEKS POŠKODOVANOSTI	KONČNA RANLJIVOST
D	0,11	9,21	0,98	VISOKA RANLJIVOST

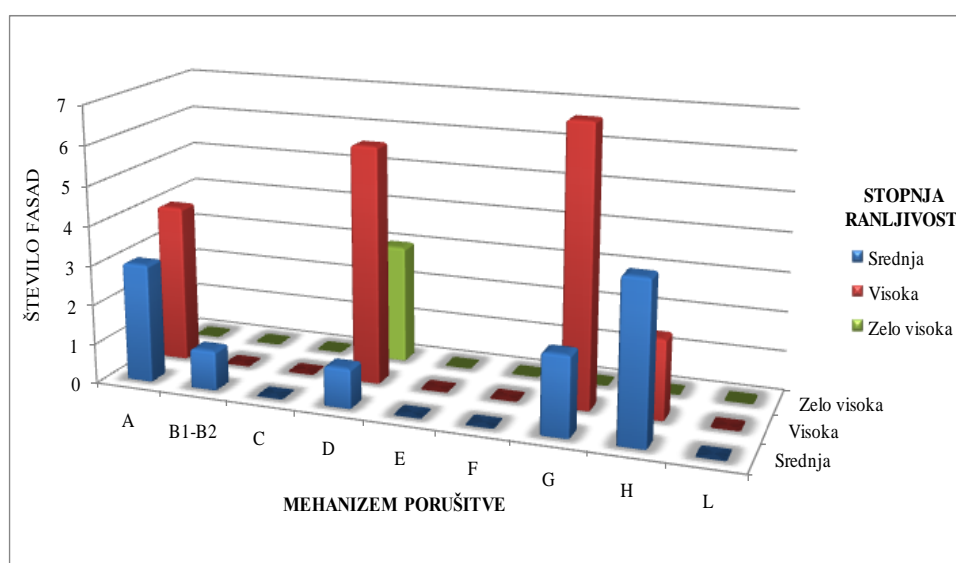
Grafikon 4: Stopnja ranljivosti glede na mehanizem porušitve v obeh potresih

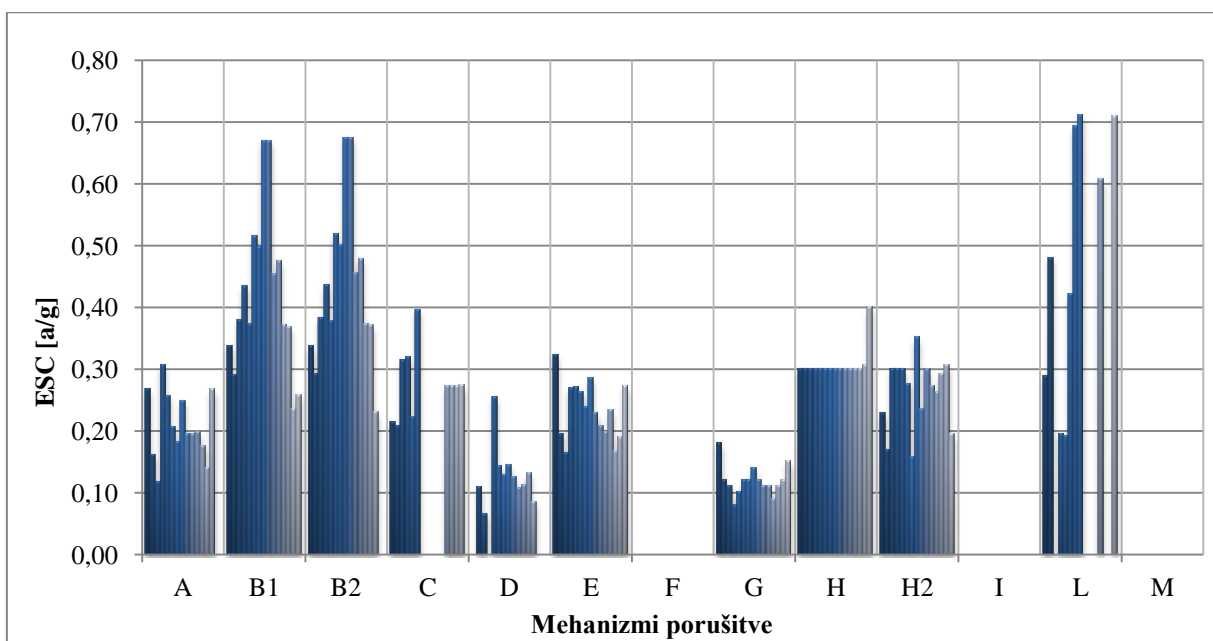
Grafikon 5: Vrednosti ESC-jev za fasade poškodovane v potresu 1998

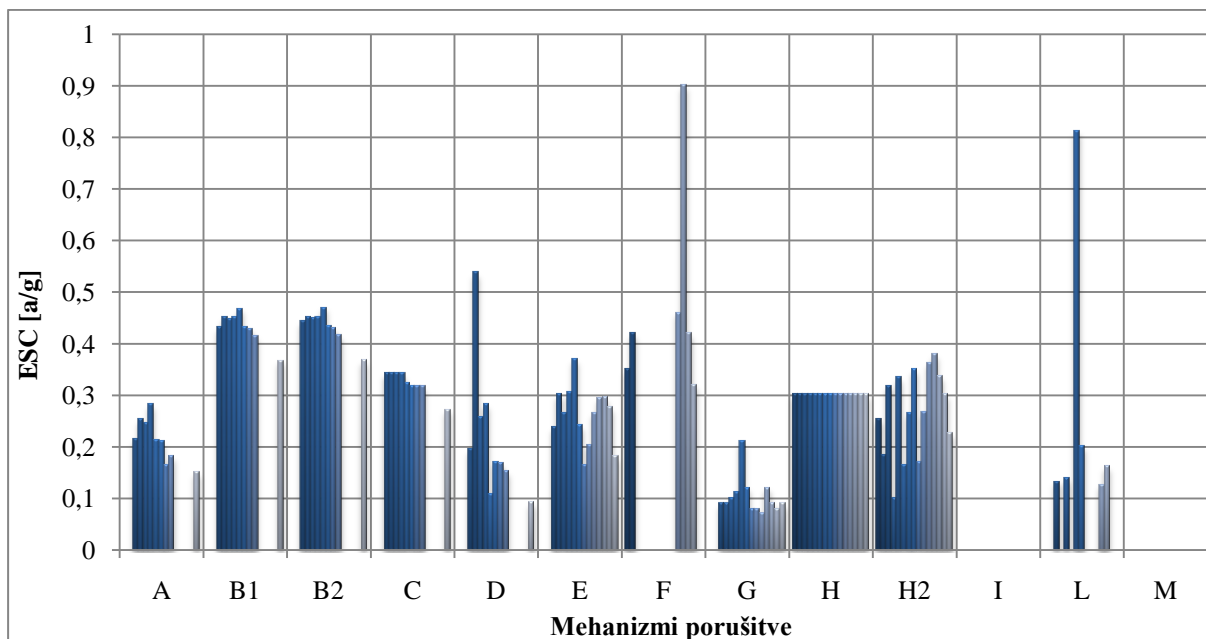
Grafikon 6: Vrednosti ESC-jev za fasade poškodovane v potresu 2004

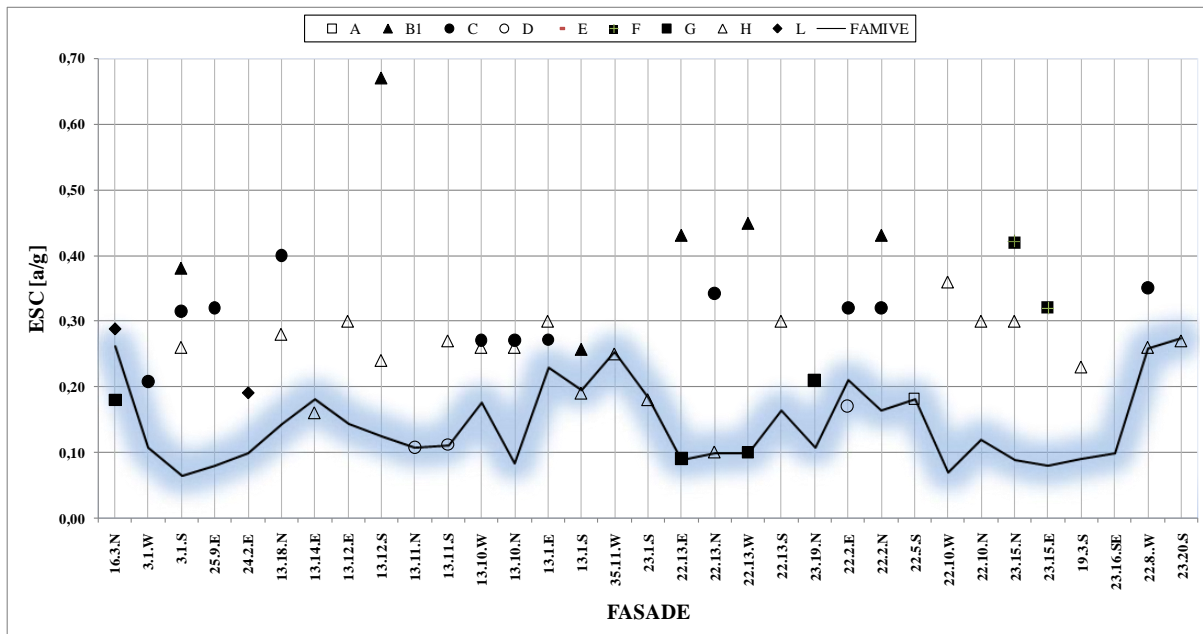
Slika 39: Pregled izračunanih vrednosti ESC-jev z opazovanimi mehanizmi porušitve

Poleg mehanizma porušitve (angl. *failure mechanism*) so rezultati metode naslednji:

- ESC (angl. *equivalent shear capacity*),
- indeks poškodovanosti (angl. *damage index*),
- indeks ranljivosti (angl. *vulnerability index*),
- končna ranljivost (angl. *final vulnerability*),
- število poškodovanih nadstropij (angl. *number storeys involved in collapse*),
- kot razpok (angl. *crack angle*),
- odpoved zidovja (angl. *masonry collapse*),
- porušitev strehe (angl. *roof failure*),
- porušitev nadstropja (angl. *floors failure*),
- število poškodovanih nadstropij (angl. *number of floors collapsed*).

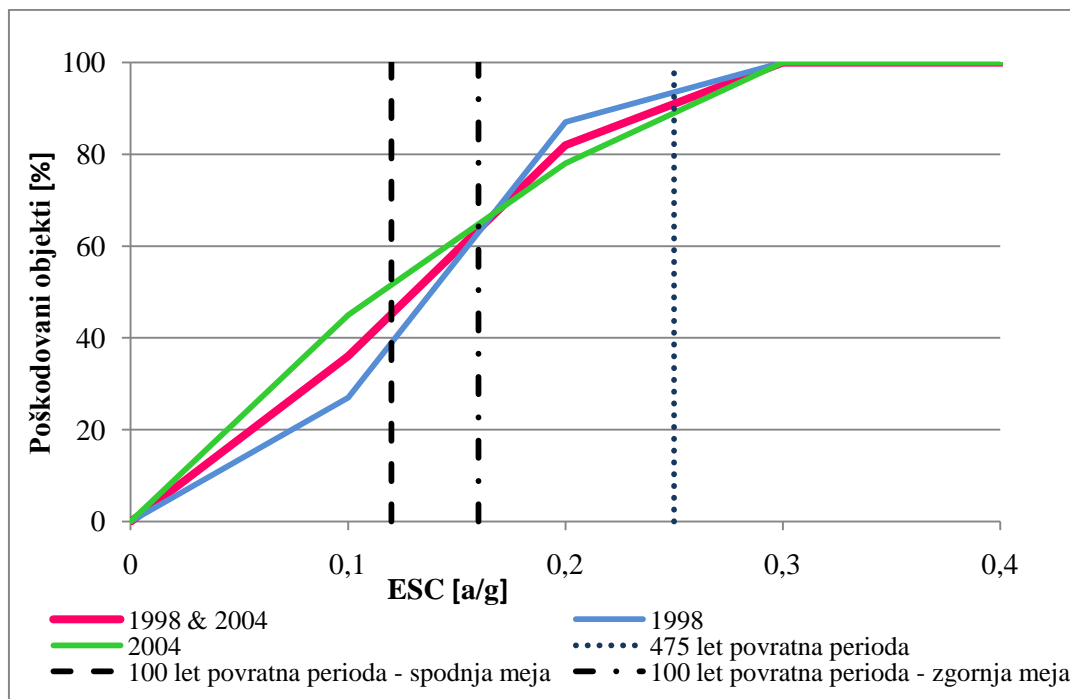
Grafikon 9: Primerjava pospeškov povratnih period s pospeški v potresih 1998 in 2004
