Univerzitetni program Vodarstvo in
komunalno inženirstvo

Poplave v Sloveniji 18.09.2007

Diplomska naloga št.: 98

Naslov: Poplave v Sloveniji 18. 9. 2007

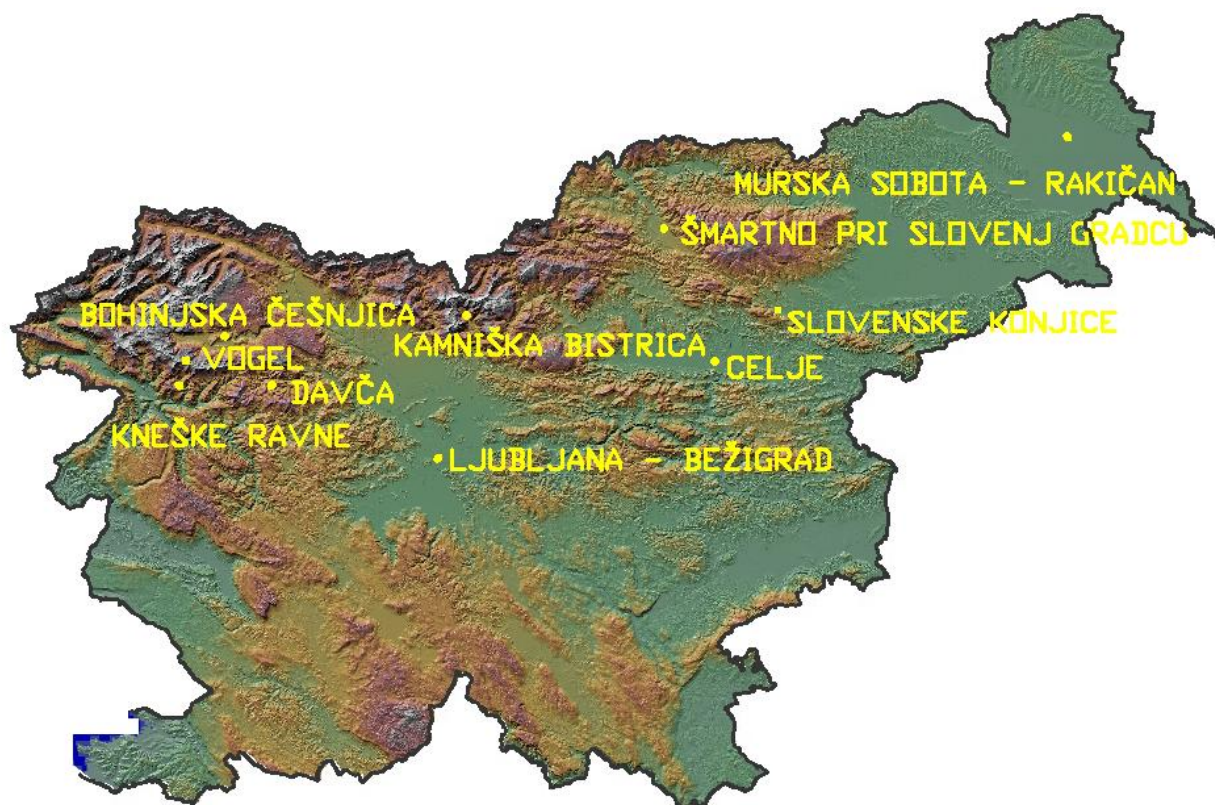
Slika 6: Geografska lega krajev z merilnimi postajami za katere je na slikah 7 in 8 prikazan potek polurnih in skupnih višin padavin.

Časovna porazdelitev padavin se je med geografsko bolj oddaljenimi kraji v Sloveniji močno razlikovala. Tudi med manj oddaljenimi kraji (npr. Kneške Ravne in Vogel) se je lahko močno razlikovala. Razlike so bile v intenziteti padavin. Največ padavin, nad 200 mm, je padlo v Bohinju, Cerkljanskem in Škofjeloškem hribovju ter ponekod v Ljubljanski kotlini. Nad 100 mm je padlo v pasu od Zgornjega Posočja prek severne polovice Ljubljanske kotline do Dravinjskih goric (slika 5). Glavnina padavin je na celotnem območju padla v intervalu od dveh do šestih ur in v teh intervalih so bile dosežene večinoma najvišje povratne dobe. Potek padavin in njihova skupna količina padavin so za nekatere kraje severne Slovenije prikazani na sliki 7 in 8, njihova geografska lega pa na sliki 6.

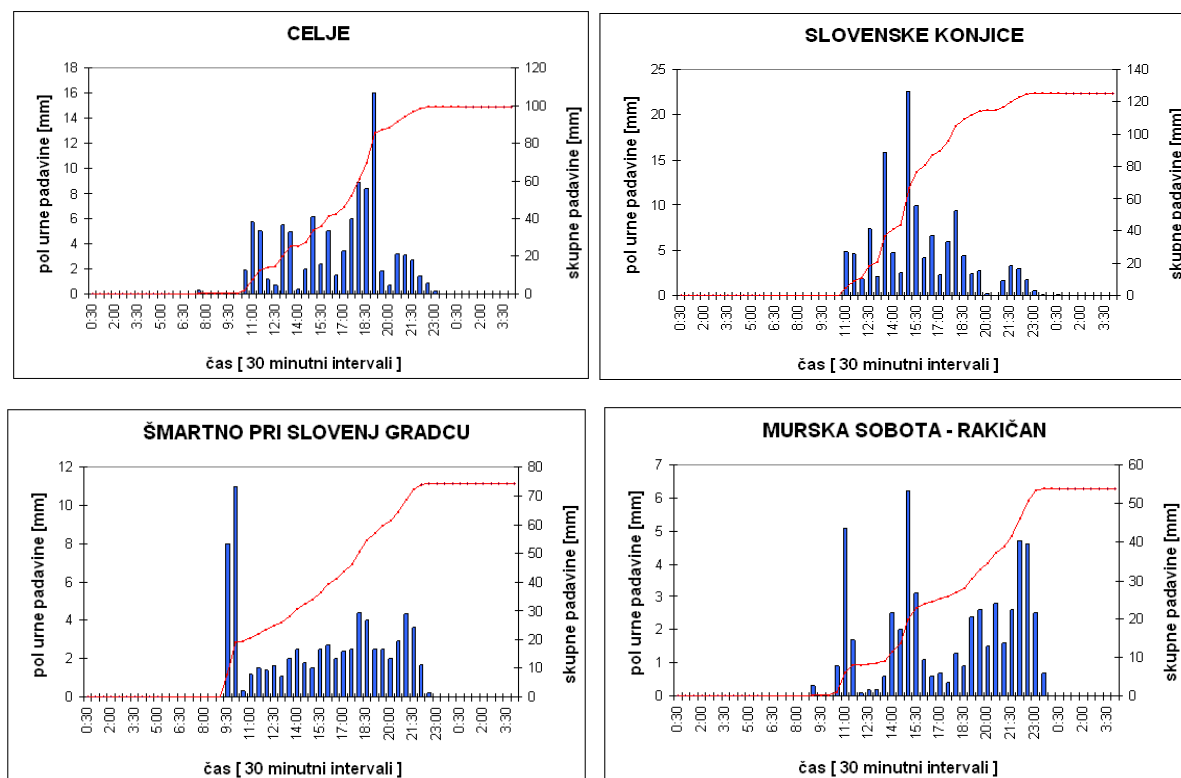
Slika 8: Potek skupne količine padavin (črta) in polurne višine padavin (stolpci) na nekaterih merilnih postajah 18.9.2007 v vzhodnem delu Slovenije po CET (brez premika ure).

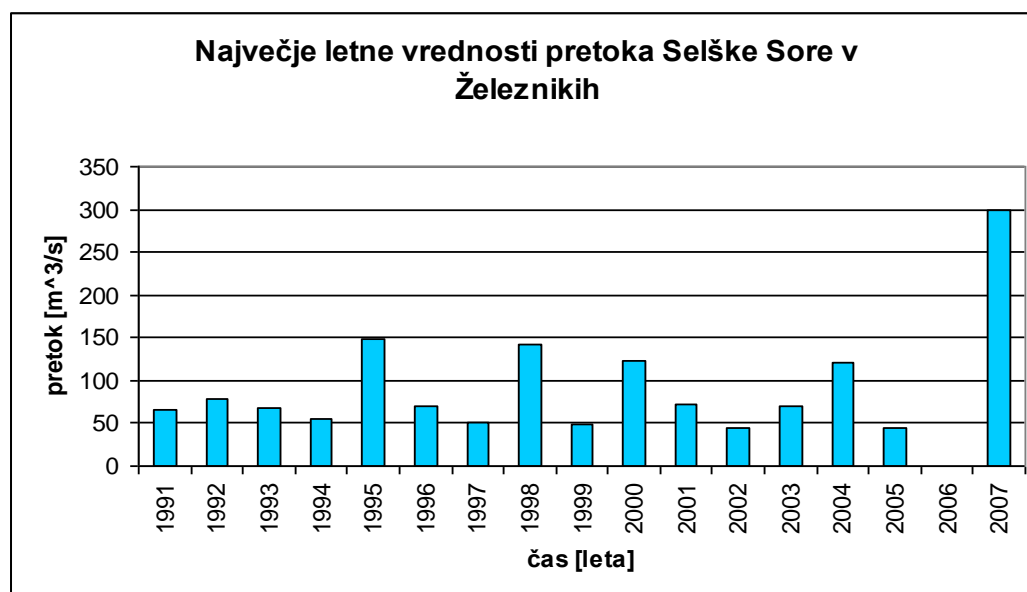
Slika 16: Graf največjih letnih pretokov Selške Sore v Železnikih za obdobje delovanja postaje, pri čemer manjka podatek za leto 2006.

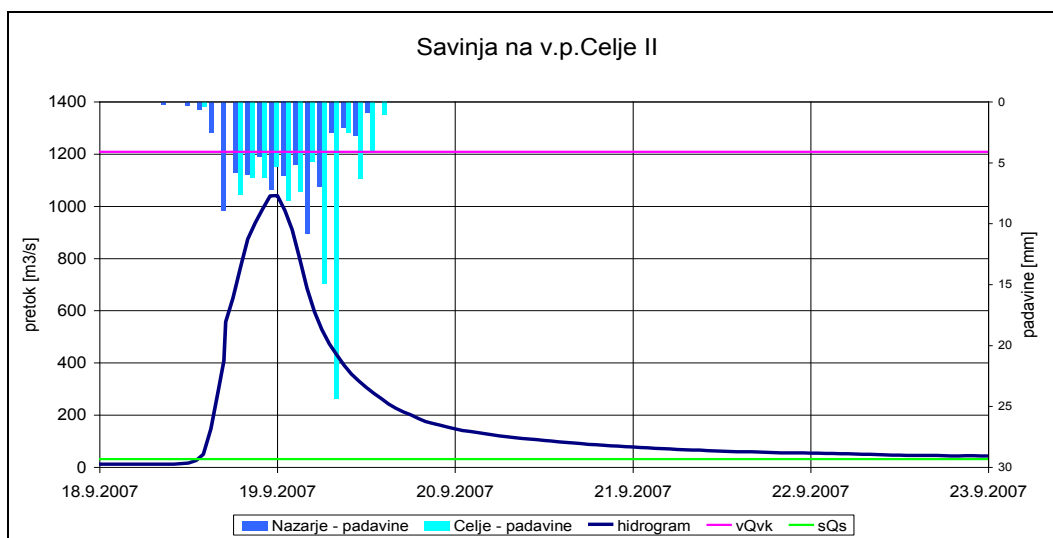
Slika 31: Časovni potek pretoka (modra črta) Savinje na vodomerni postaji Celje II in obdobjni srednji (sQs) in največji (vQvk) pretok. Temnejši stolpci na sliki predstavljajo izmerjene padavine na AMP Nazarje, svetlejši pa na padavinski postaji Celje.

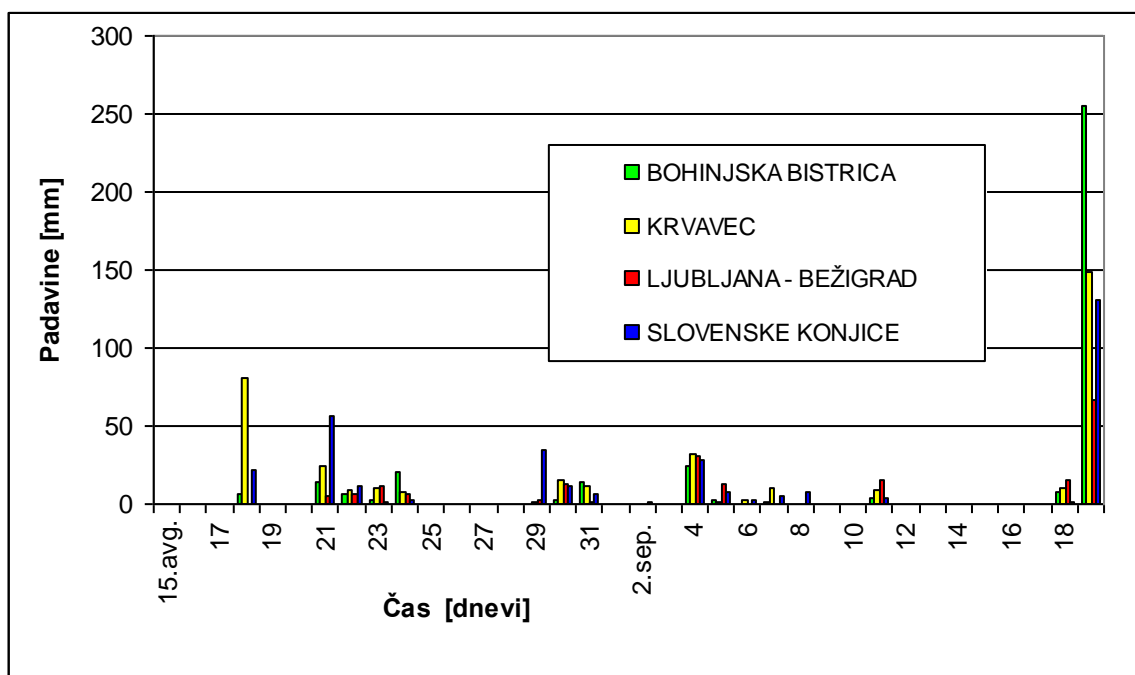
Slika 38: Vsota 24-urnih padavin na padavinskih postajah v Bohinjski Bistrici, Krvavcu, Ljubljani in Slovenskih Konjicah za obdobje od 15.8.2007 do 19.9.2007.

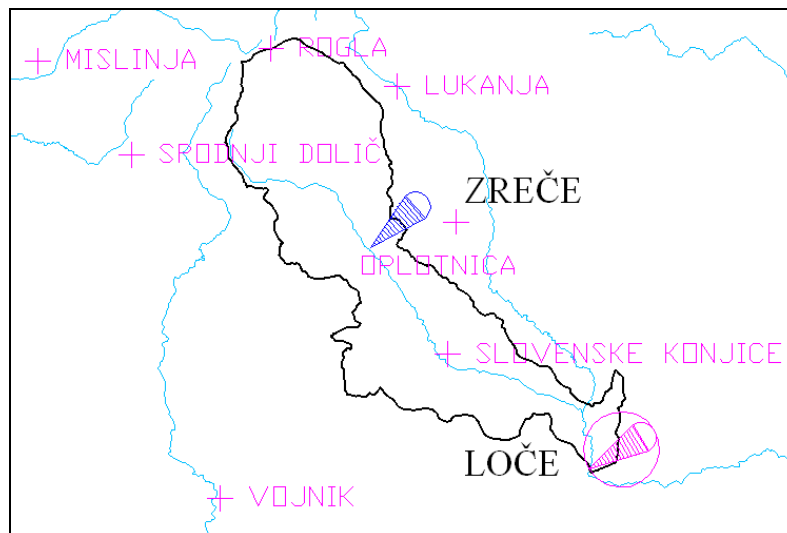
Slika 58: Padavinske postaje (v vijolični barvi) vključene v hidrološko analizo povodja Dravinje (črno obrobljeno območje) do vodomerne postaje Loče.

Padavine na povodju Dravinje do vodomerne postaje Loče sem izračunala s pomočjo padavinskih postaj: Slovenske Konjice, Oplotnica, Rogla, Lukanja in Spodnji Dolič.

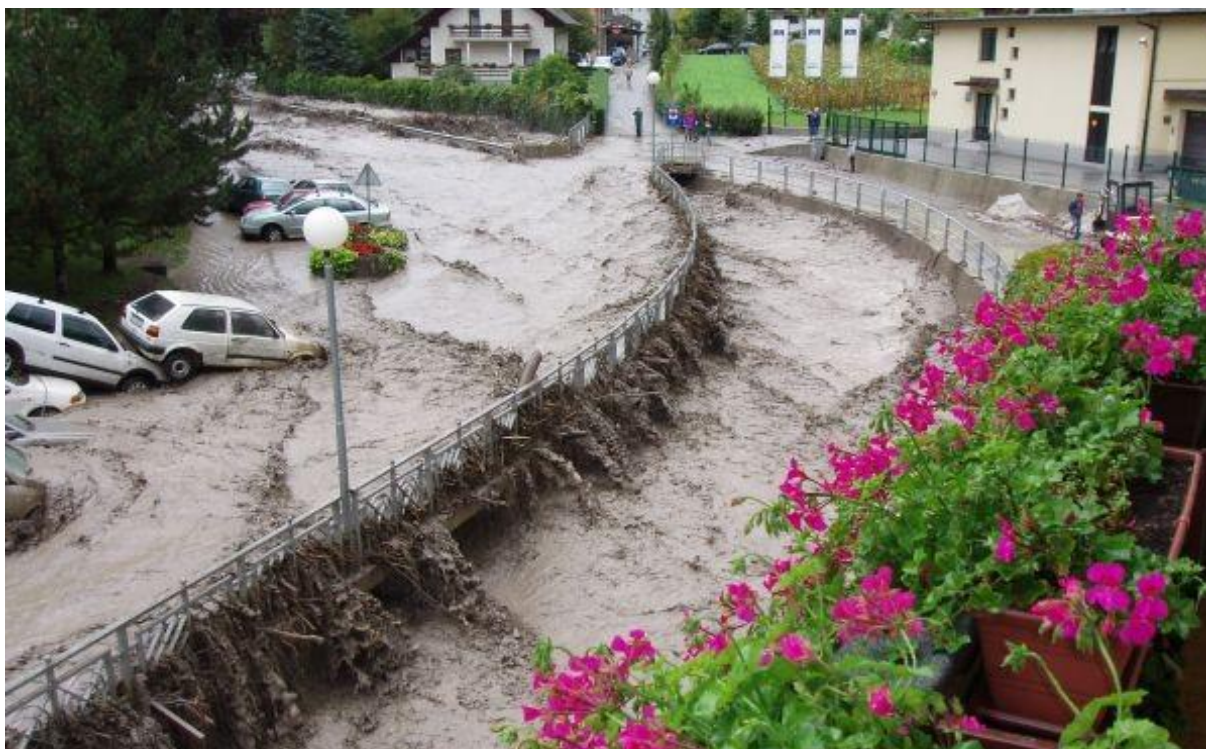
Zapuška v središču Cerknega (vir: <http://www.rtv slo.si/>, 2007)

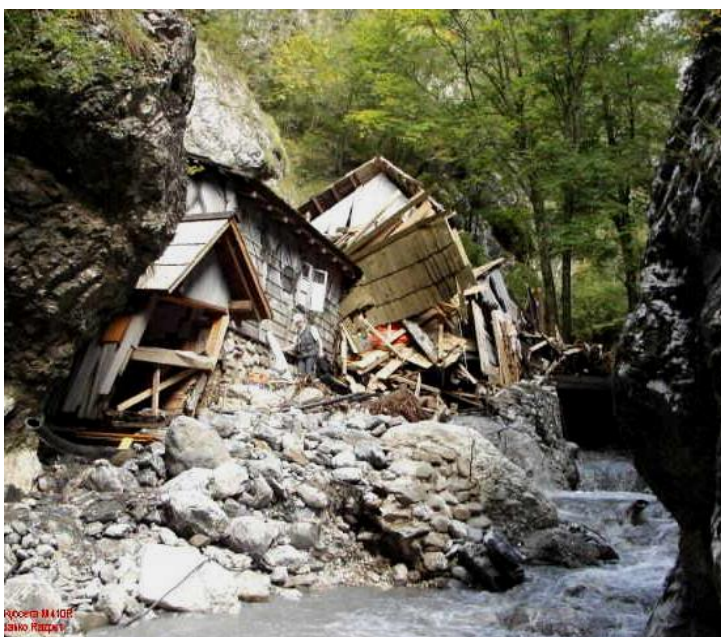
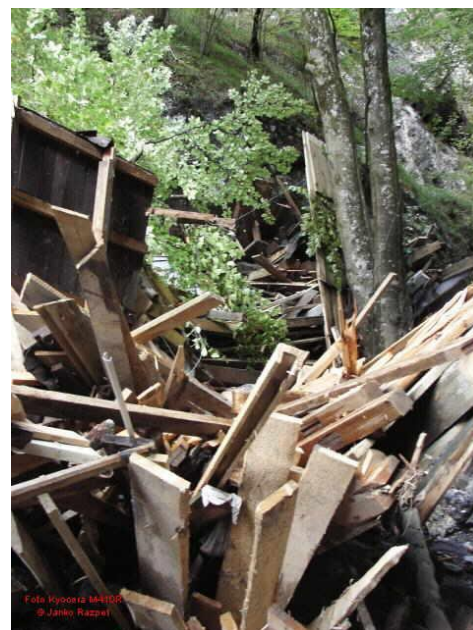
Ostanki bolnice Franje (vir: <http://zupnije.rkc.si/>, 2007)

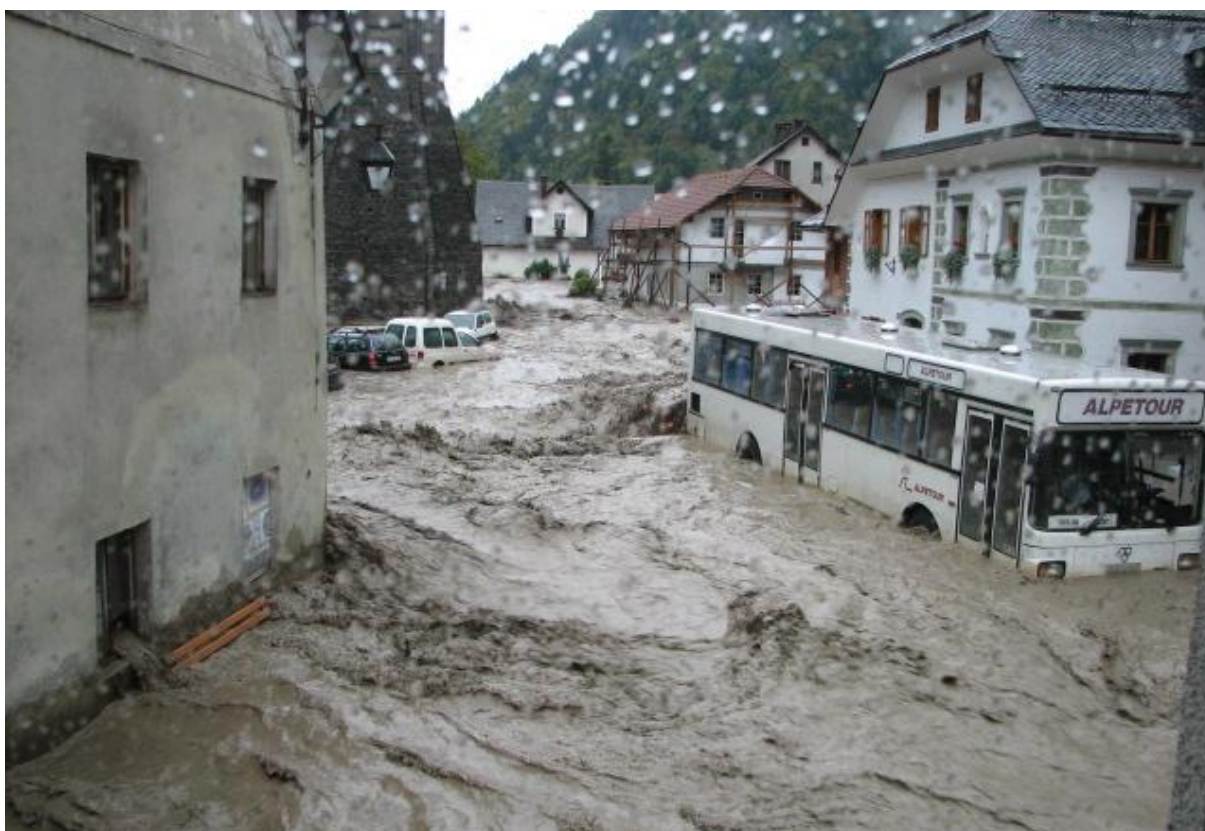
Fotografija Železnikov (pri plavžu) 18. septembra 2007 (vir: ARSO, 2007)

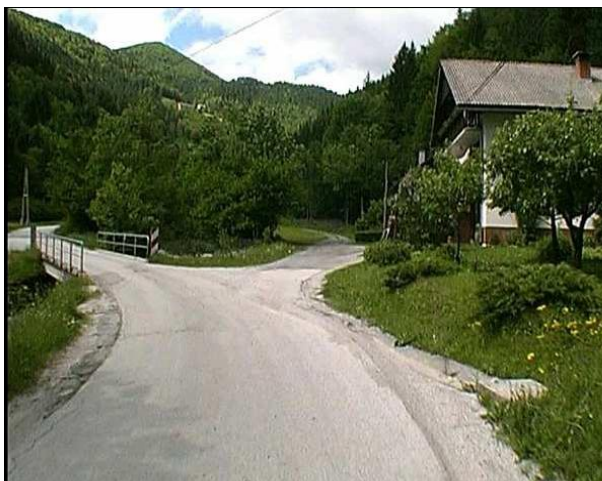
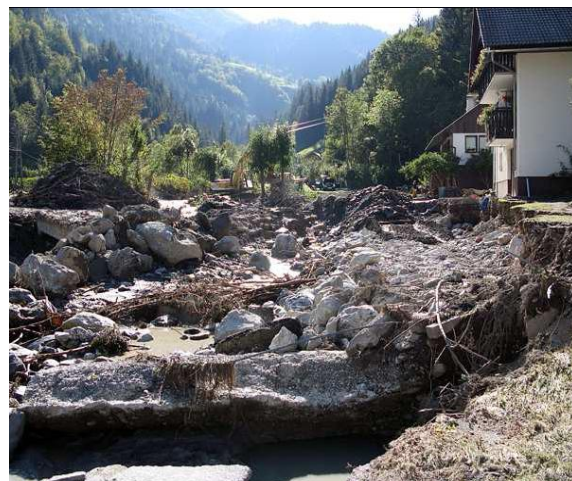
Fotografija odseka (7302) ceste Davča – Zali Log pred in po ujmi

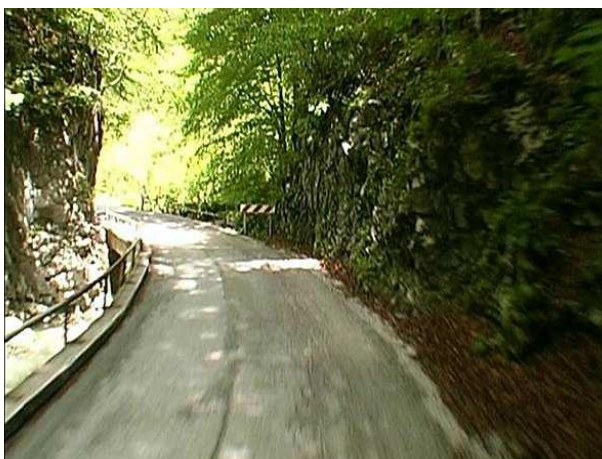
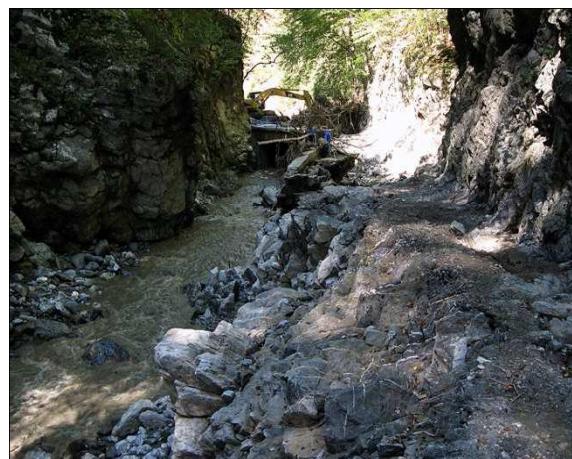
Fotografija odseka ceste Davča – Zali Log pred in po ujmi

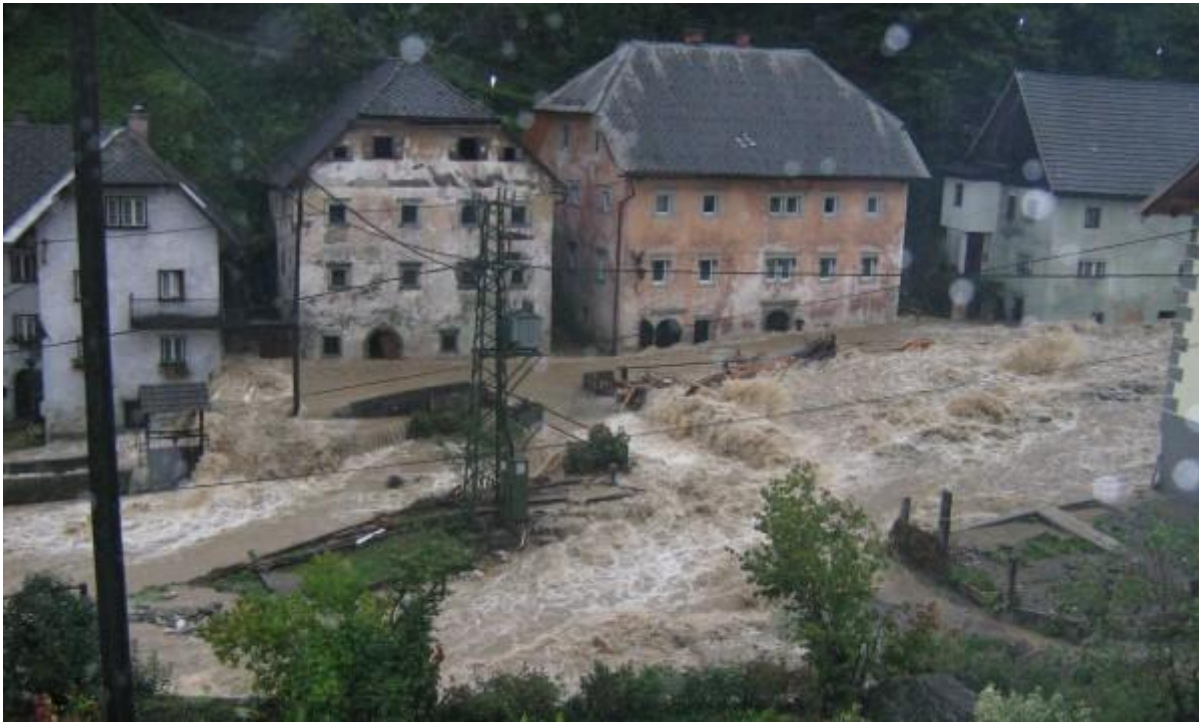
Fotografija Kroke, 18.9.2007 (vir: <http://www.rtv slo.si/slike/photo/12529>)

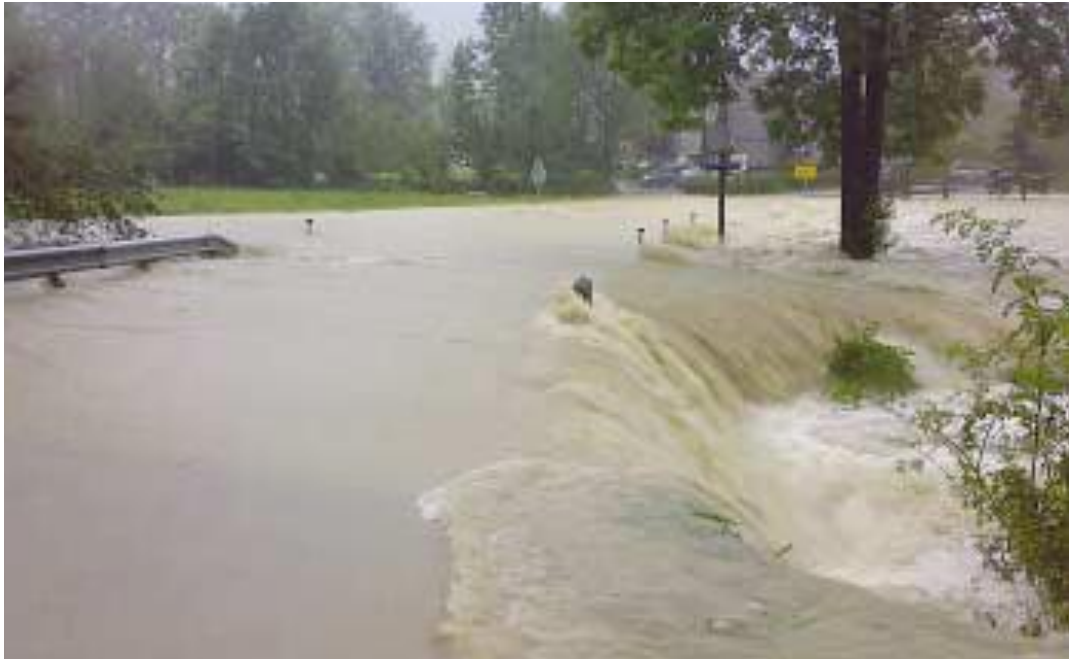
Fotografija poplavljene ceste pred krajem Polje (vir: Rožič, 2007)
