Univerzitetni program Vodarstvo in
komunalno inženirstvo

Problematika nizkih pretokov Kamniške Bistrice med Kamnikom in Domžalami

Diplomska naloga št.: 127

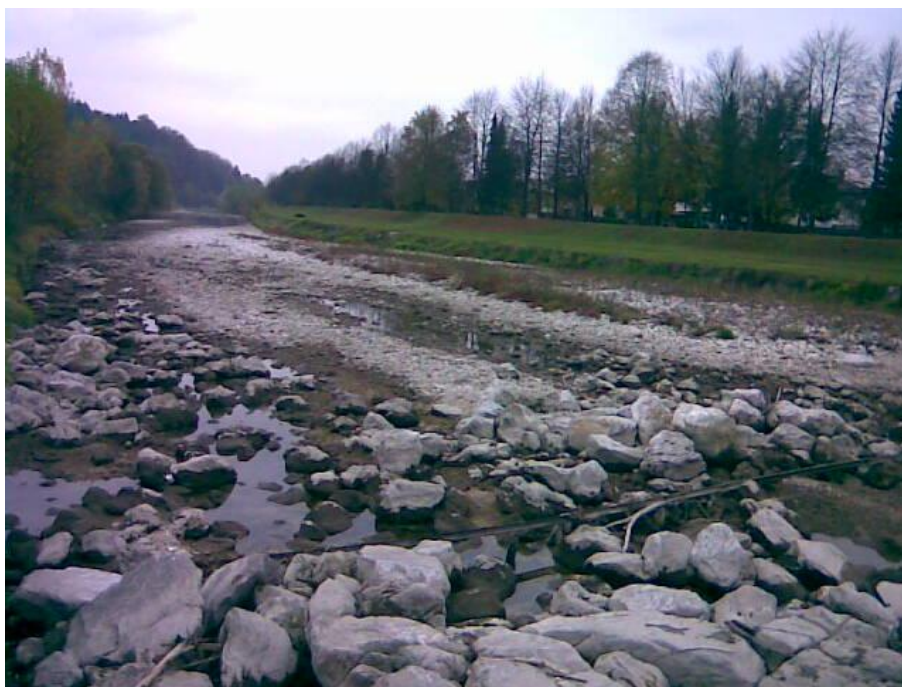
Slika 1: Presušena glavna struga dolvodno mostu na Viru (foto: Jeriček-Lakota, 25. 10. 2008)

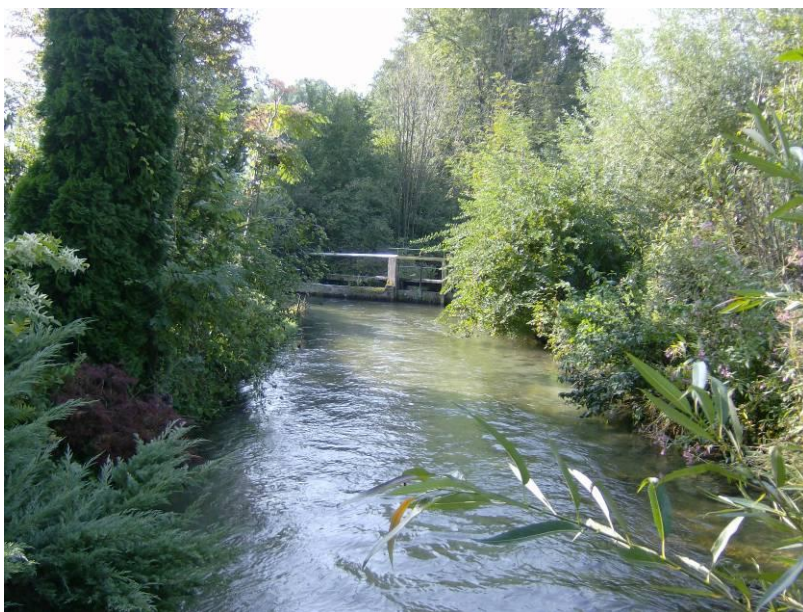
Slika 11: Dolvodni pogled na polno strugo Radomeljske mlinščice in zapornico, ki regulira vtok v razbremenilni kanal pred naseljem Hudo v času zelo nizkih vodostajev Kamniške Bistrice (foto: Bogataj, 28. 8. 2009)

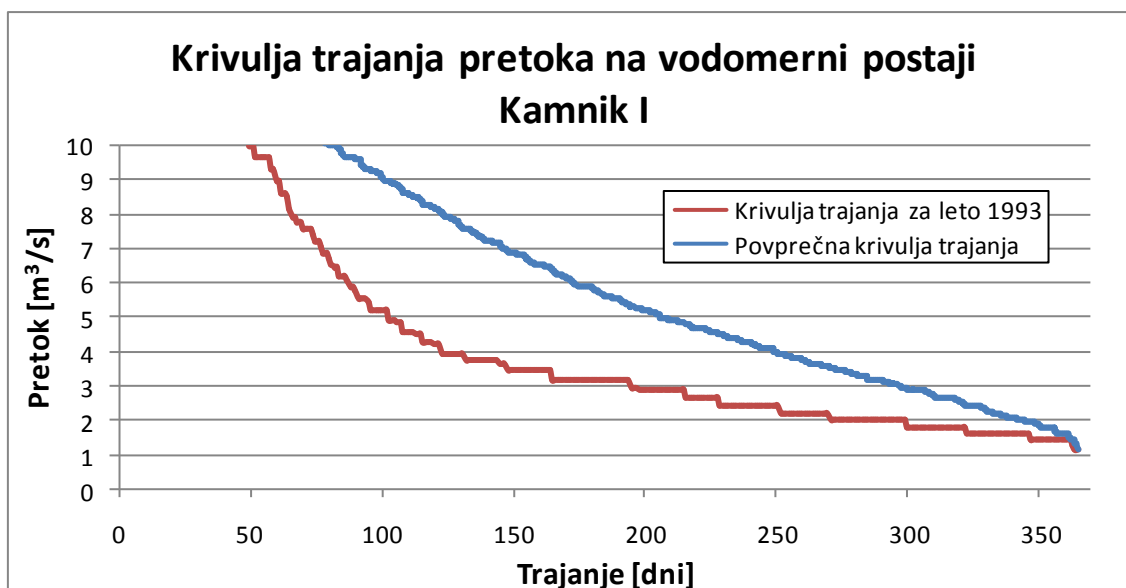
Grafikon 6: Povprečna krivulja trajanja pretokov med leti 1991 in 2005 in krivulja trajanja za leto 1993 na vodomerni postaji Kamnik I za pretoke do $10 \text{ m}^3/\text{s}$

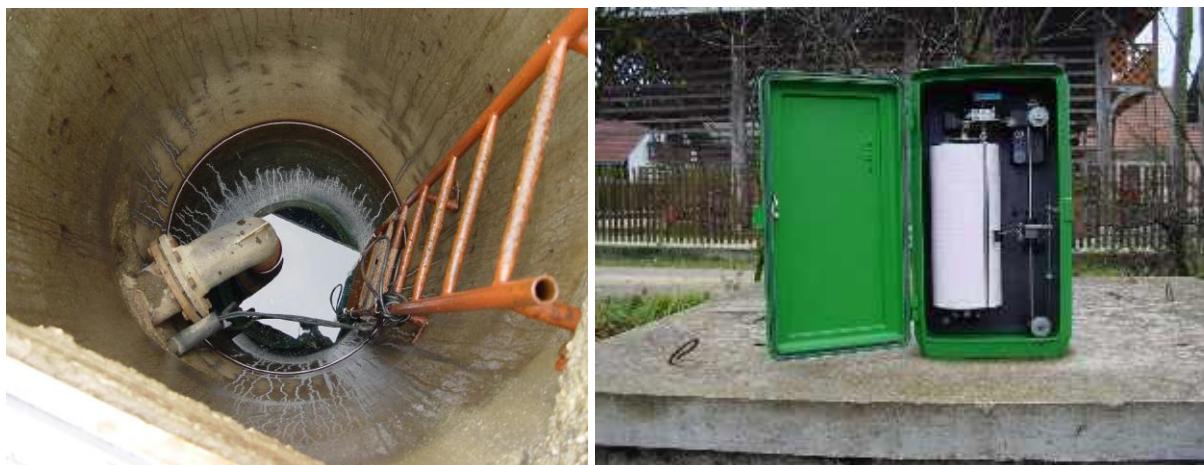
Slika 18: Merilni jašek za analizo stanja podtalnice (levo) in limnigraf (desno)

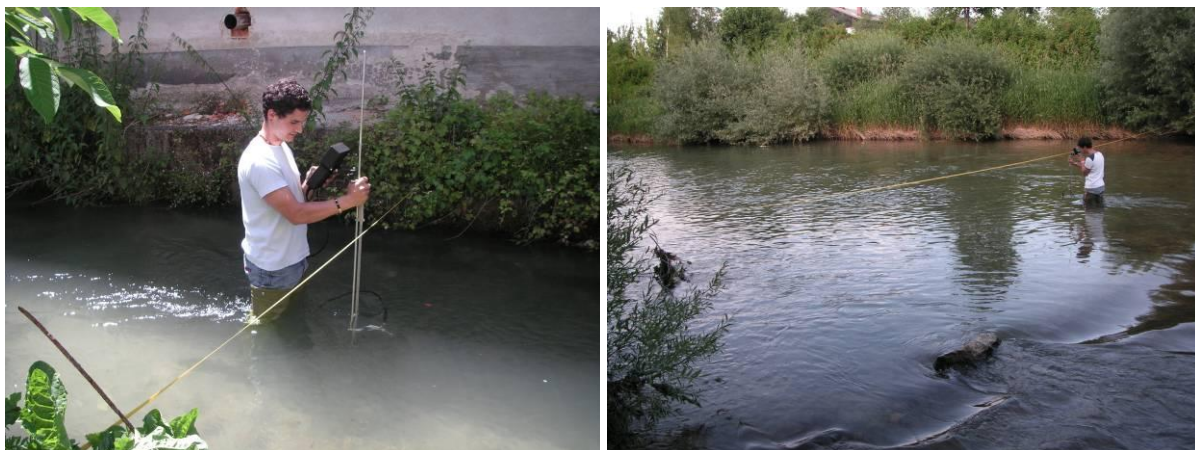
Slika 21: Meritev pretokov na Homški mlinščici (levo) in meritev pretokov na Kamniški Bistrici (desno) (foto: Lunka, 6. 2009)

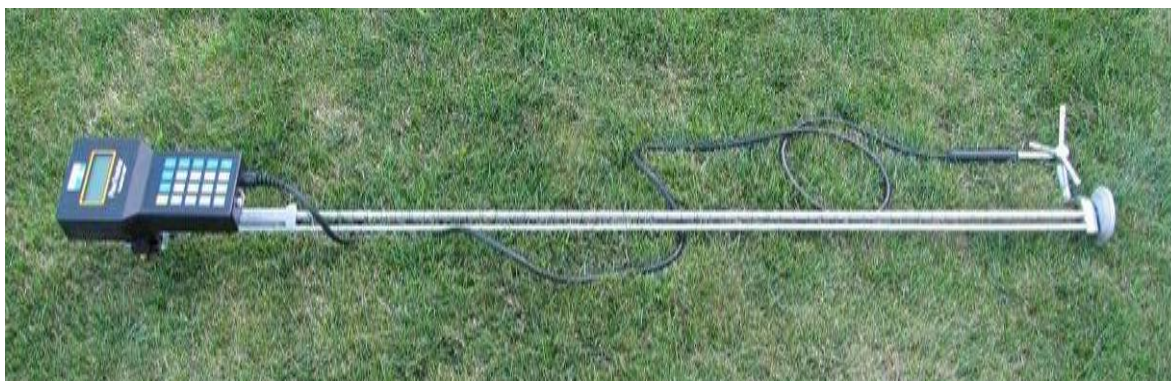
Slika 22: Fotografija sonde in merilnega instrumenta na posebnem stojalu

Profilni merilec pretočnih hitrosti FlowTracker Handheld ADV, ki deluje na osnovi Dopplerjevega pojava, je sodoben merilni instrument za natančno, hitro in enostavno merjenje hitrosti vode na terenu. Upravlja se z ročnim upravljalnikom, ki vsebuje procesorsko elektroniko, baterije, tipkovnico, zaslon LCD in zunanji priključek. Tipkovnica je nameščena na sprednji strani ročnega upravljalnika in je namenjena vnašanju ukazov in merskih parametrov. Zaslona LCD se uporablja za prikaz vnesenih parametrov, izbora ukazov in dejanskih izmerjenih količin. Zunanji priključek omogoča prenos podatkov z instrumenta na osebni računalnik. Sonda in ročni upravljalnik sta povezana mehansko z dolgim upogljivim kablom. Sonda je sestavljena iz oddajnika in treh sprejemnikov kratkih pulzov zvočnih valov določene frekvence ter temperaturnega senzorja. Podatki o temperaturi vode se uporabljajo za avtomatsko uravnavanje sprememb hitrosti zvoka, podatek o temperaturi vode pa lahko prikažemo tudi na zaslonu. Med izvajanjem meritev sondo in instrument pritrdimo na posebno stojalo (Slika 22). Le to je opremljeno z merilno skalo, ki omogoča enostavno nastavitve sonde na željeno globino merjenja in odčitavanje globine vode na merjenem mestu.

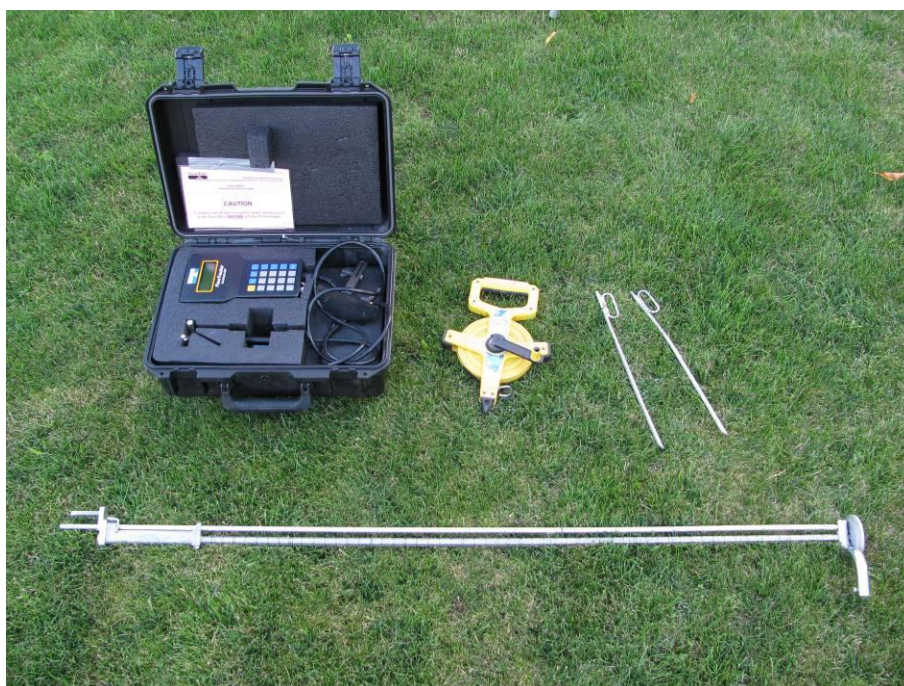
Slika 24: Za merjenje pretokov poleg merilnega instrumenta s sondo in stojalom potrebujemo tudi tračni meter in pritrdilna klina (foto: Bogataj, 20. 7. 2009)

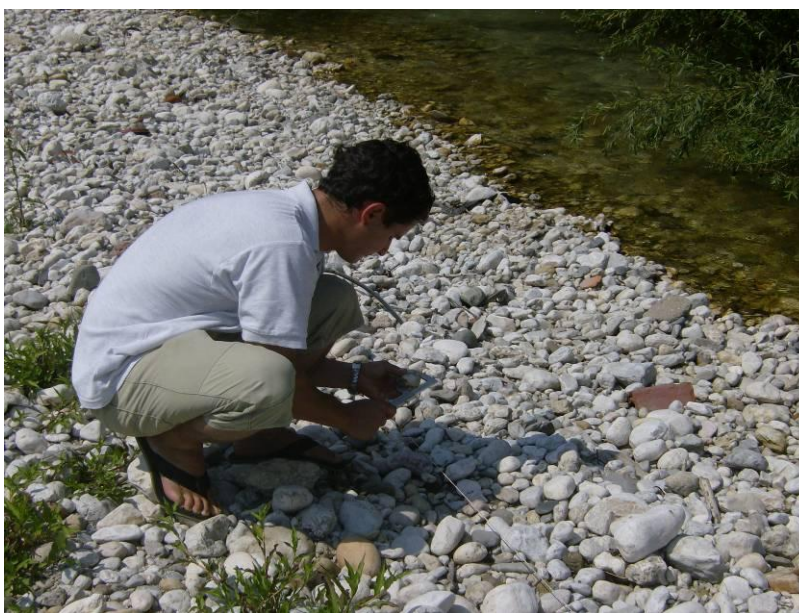
Slika 28: Meritev srednjega premera zrn pod vrvico pri linijski analizi prodišča
(foto: Lunka, 1. 8. 2009)

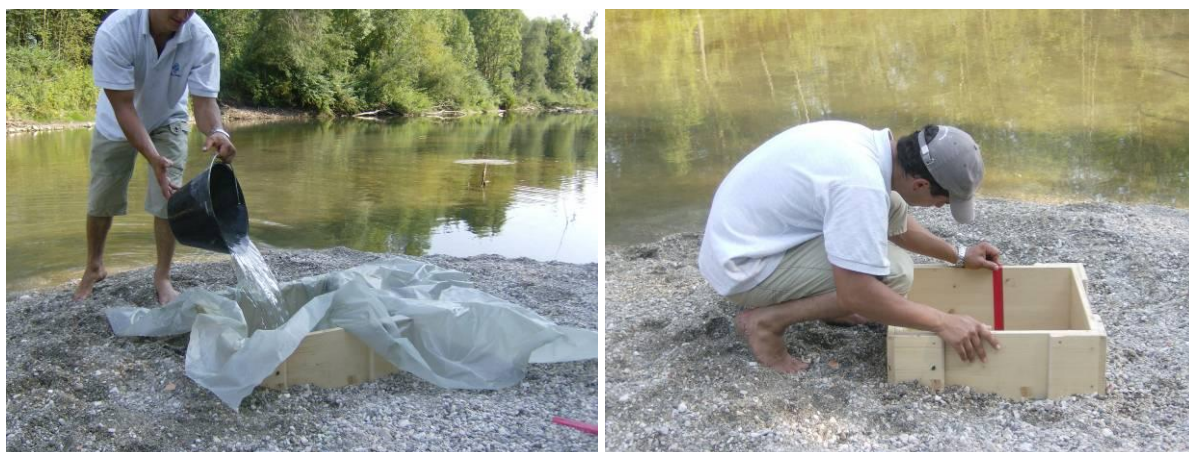
Slika 39: Polnjenje zakopanega škatlastega okvirja (levo) in meritev infiltracije (desno)

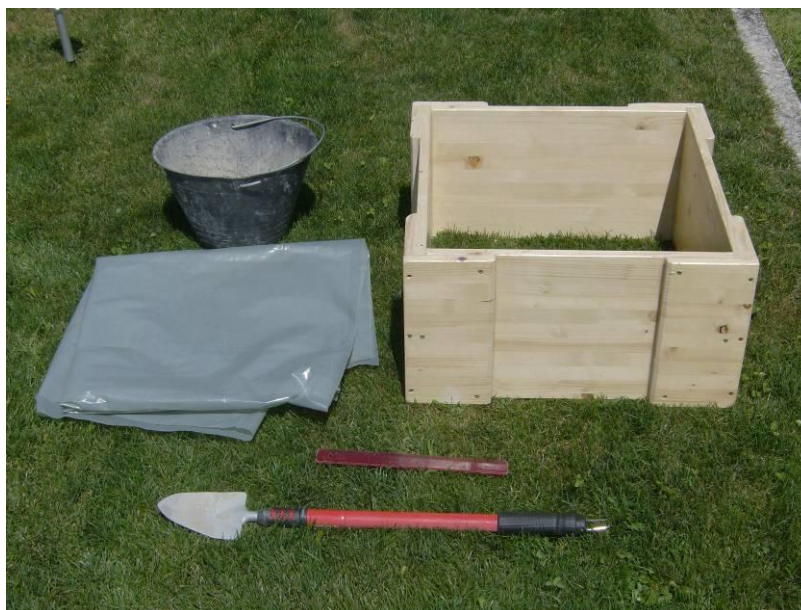
Slika 40: Oprema za merjenje infiltracije na prodiščih (foto: Bogataj, 2. 8. 2009)

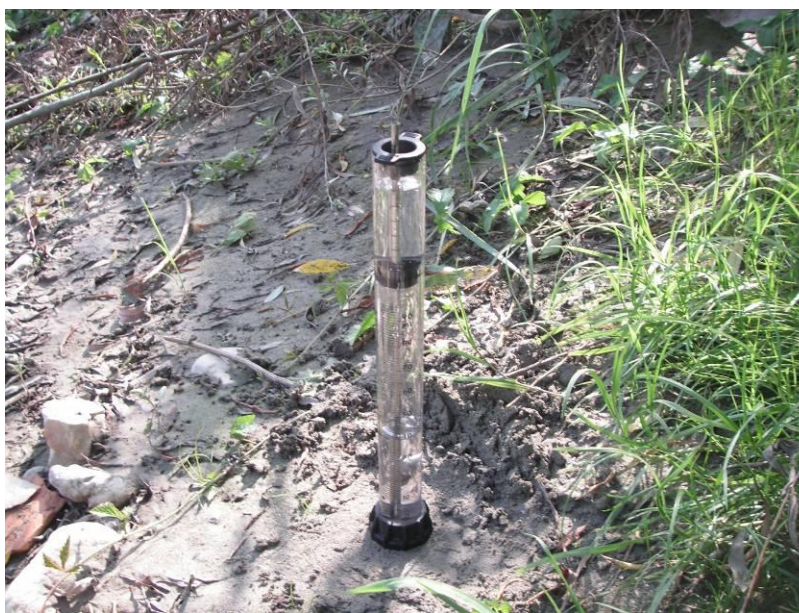
Slika 43: Meritev infiltracije z mini disk infiltrometrom v strugi Kamniške Bistrice ob desni brežini (foto: Bogataj, 3. 9. 2009)
