Zajamšek, A. 2012. Nadgradnja zapisnika o ogledu prometne nesreče. Diplomaska naloga. Ljubljana, Univerza v Ljubljani, Fakulteta za gradbeništvo in geodezijo. (mentor Kostanjšek, J., somentor Lipar, P.): 67 str.

**NADGRADNJA ZAPISNIKA O OGLEDU PROMETNE
NESREČE**

Diplomska naloga št.: 18/OG-MO

**UPDATE OF RECORD ABOUT INSPECTION OF
TRAFFIC ACCIDENT**

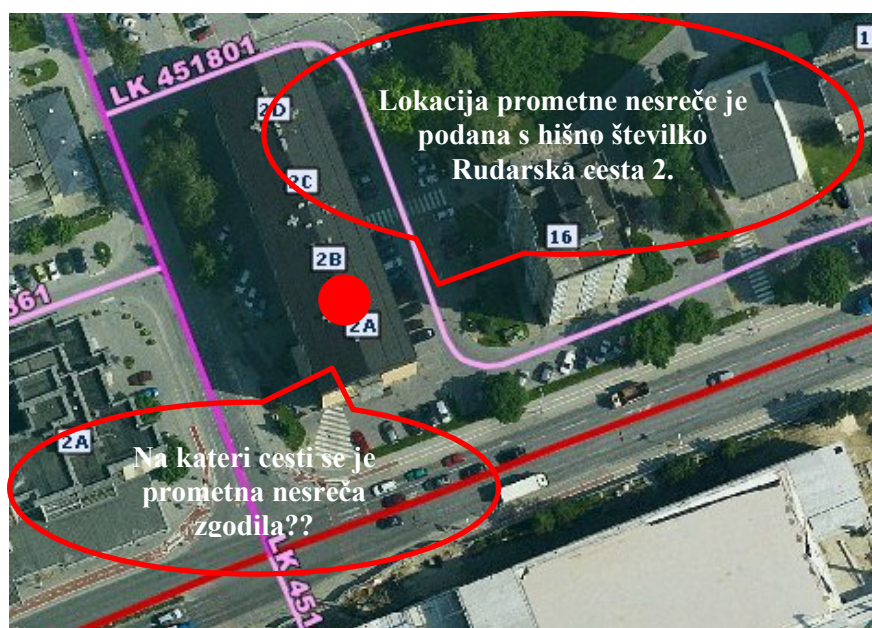
Slika 1: Lokacija prometnih nesreč, podana s hišno številko

Policist vpiše ime naselja, ime ulice in stacionažo v metrih, če je na sinonimu, oziroma najbližjo hišno številko. V naseljih stacionaža v večini primerov ni označena, zato policisti navajajo predvsem hišne številke. Tako velikokrat sploh ni mogoče ugotoviti niti natančnega mesta nesreče niti tega, na kateri cesti je prišlo do nesreče.

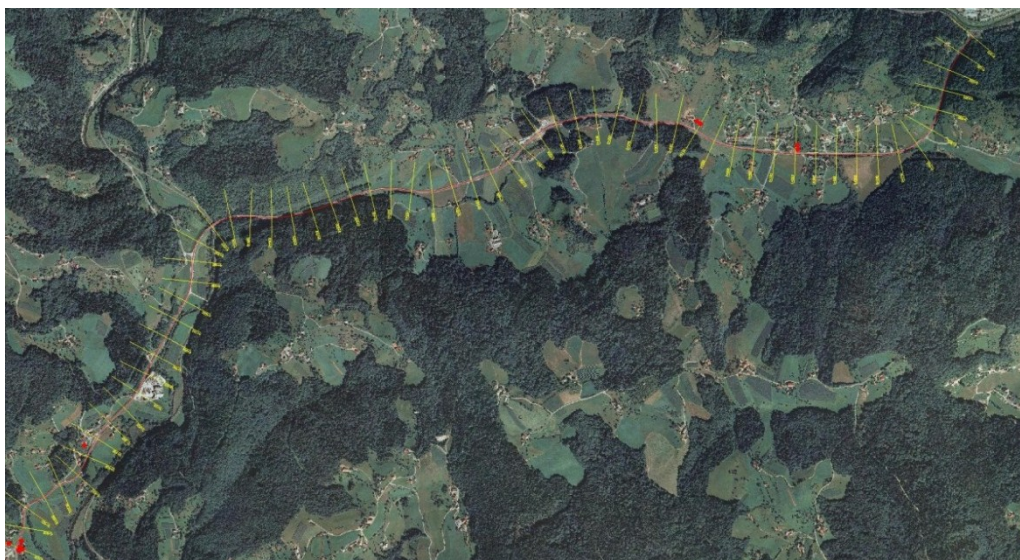
Slika 3: Prometne nesreče, pisane na hišno številko objekta

Za nadaljnjo analizo prometnih nesreč je bilo treba zbrati tudi nesreče, ki so locirane na hišne številke objektov ob obravnavani cesti. To je bilo treba storiti zato, ker policija velikokrat kot kraj prometne nesreče poda kar najbližjo hišno številko objekta ob cesti. Ta način lociranja prometnih nesreč policija striktno uporablja na občinskih cestah, na katerih ni označene stacionaže. Zaradi možnosti takšnega lociranja kraja prometne nesreče tudi na državnih cestah je treba v analizo vključiti tudi nesreče, ki so evidentirane na hišne številke objektov ob obravnavanem odseku.

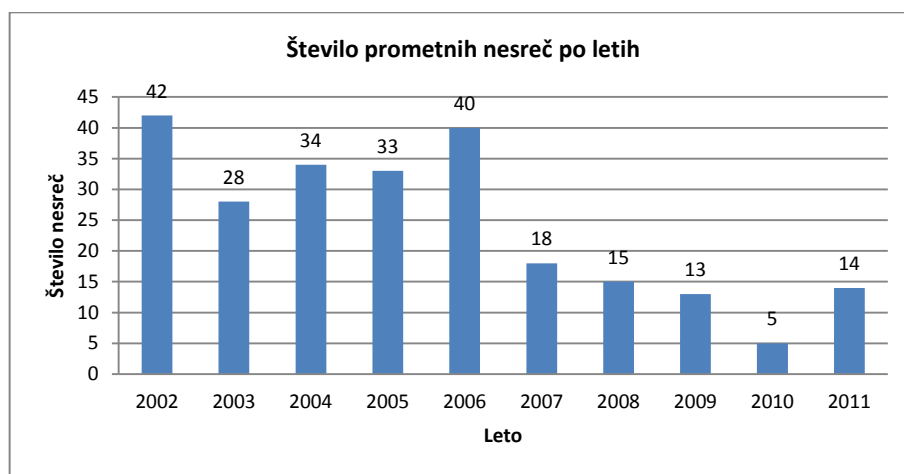
Graf 1: Število prometnih nesreč na celotnem odseku po letih od 2002 do 2011

Kot je razvidno iz grafa, je v letu 2007 približno za polovico upadlo število prometnih nesreč glede na leta poprej. Na tem odseku se je v desetih letih zgodilo 242 prometnih nesreč. V obdobju petih let, v letih do 2007, se je zgodilo kar 69 % vseh nesreč (167), po letu 2007, v drugi polovici obravnavanega obdobja, pa le 31 % (75). Ta razlika kaže na bistvene spremembe, ki so se zgodile na tem odseku po letu 2006.

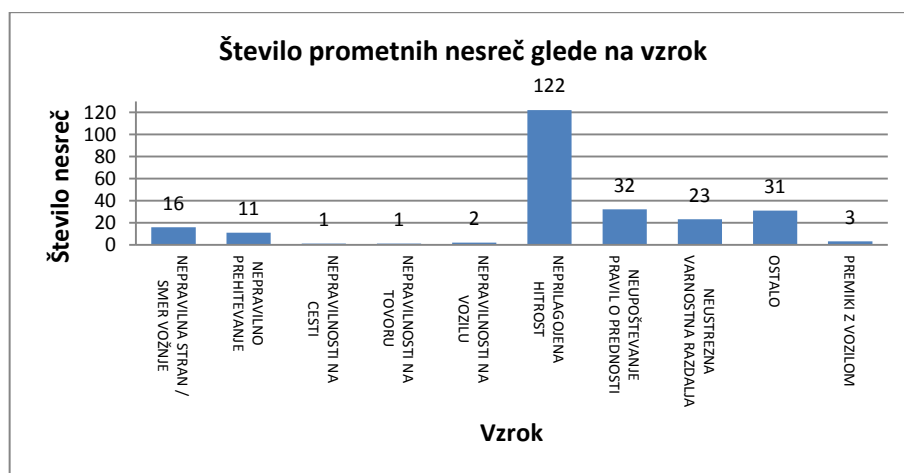
Graf 2: Število prometnih nesreč na celotnem odseku glede na vzrok

Glavni vzrok za prometne nesreče je bila po podatkih policije neprilagojena hitrost, in to kar pri več kot polovici nesreč (50,41 %), sledijo jim neupoštevanje pravil o prednosti (13,22 %), neustrezna varnostna razdalja (9,50 %), nepravilna stran vožnje (6,61 %), nepravilno prehitavanje (4,55 %), sledijo še premiki z vozilom v treh primerih (1,24 %), v dveh primerih je bila ugotovljena nepravilnost na vozilu (0,83 %), samo po enkrat (0,41 %) se pojavita nepravilnost na cestišču in nepravilnost na tovoru. Pri enaintridesetih (12,81 %) je vzrok nekaj drugega in iz baze podatkov ni razviden.

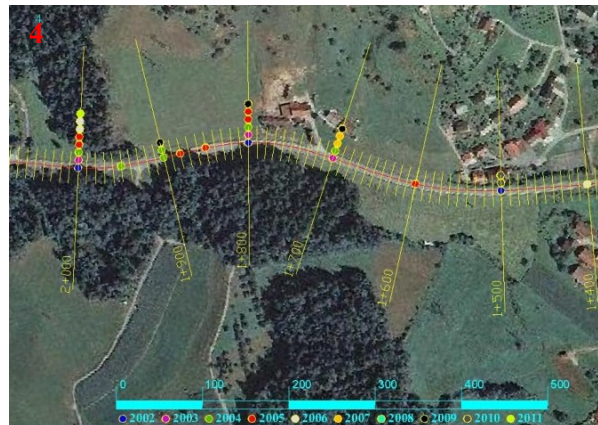
Slika 7: Stacionaža od 1+500 do 2+000

Na drugem kilometru odseka je največkrat prišlo do nesreč na stacionažah 1100, 1200 v useku ceste, stacionaži 1300 v križišču za Lokovico, na prehodnici med ovinkoma na stacionaži 1700 in na rahlem ovinku na stacionaži 1800 ter na prehodnici med ovinkoma na stacionaži 1900. Pojavljale so se tudi na prehodu iz ovinka v ravnino oziroma iz ravnine v ovinek na stacionaži 2000. Iz tabele grafa se vidi upad prometnih nesreč v letih po 2007.

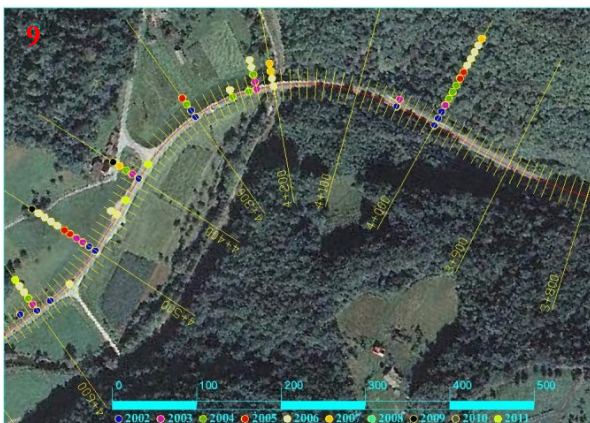
Slika 12: Stacionaža od 4+000 do 4+500

Kot je razvidno iz grafa, se nesreče pojavljajo po celotni stacionaži. Veliko nesreč se pojavlja na stacionaži od 4200 do 4300. Kritične točke se pojavljajo tudi na stacionaži 4400, na prehodu iz ovinka oziroma v ovinek, in na blagem ovinku na stacionazah 4500 ter 4600. V samem ravnem delu ceste se pojavljajo nesreče tudi na stacionaži 5000. Upad nesreč je viden po letu 2007.

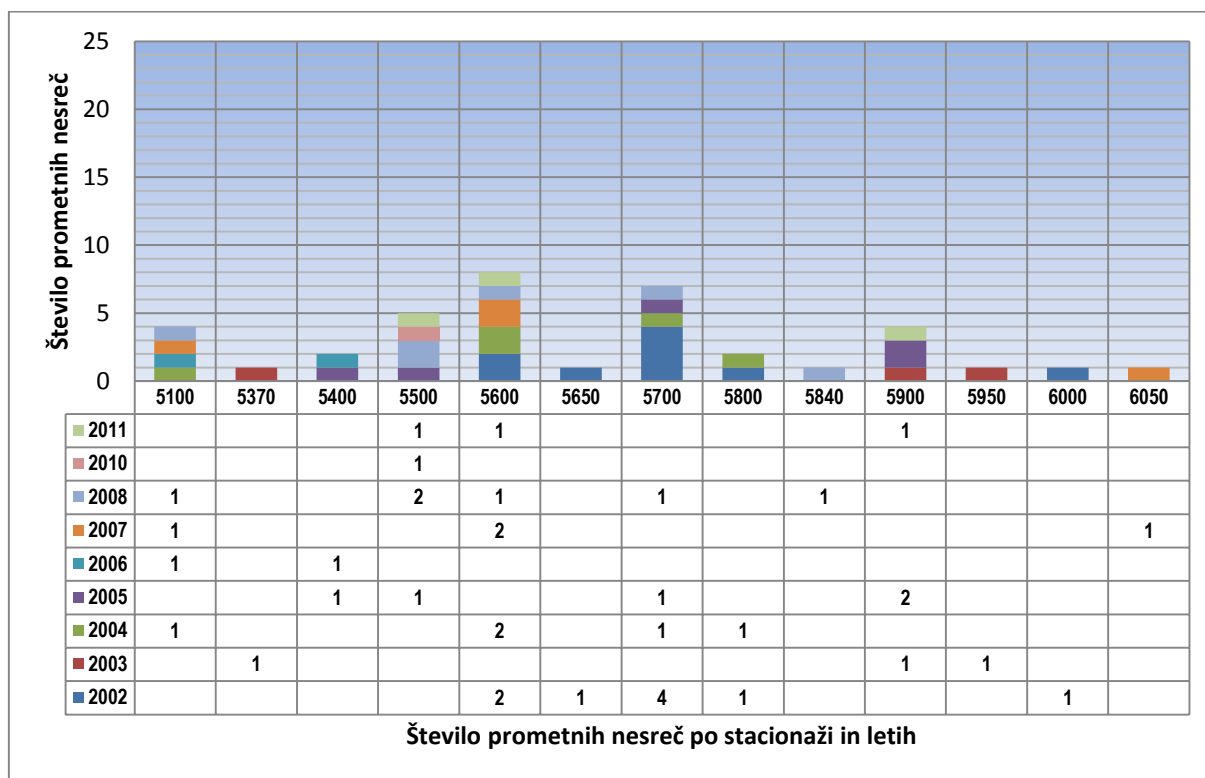
Graf 10: Število prometnih nesreč po stacionaži in letih – šesti kilometer

Prometne nesreče v zadnjem kilometru odseka Pesje–Gorenje se pojavljajo na blagem ovinku na stacionaži 5100. Najpogostejše so na stacionaži od 5500 do 5700 in na ostrem ovinku na stacionaži 5900. Vidno je, da se na stacionaži od 5500 do 5700 nesreče še vedno pogosto pojavljajo.

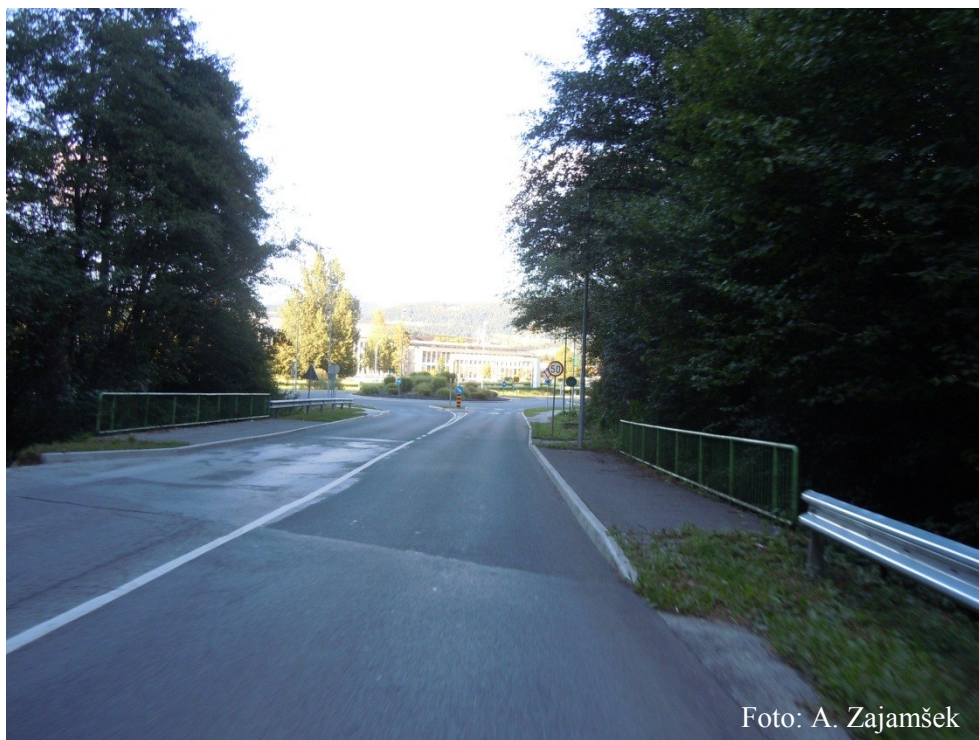
Slika 20: Krožno križišče na stacionaži 0

Bistveno je k zmanjšanju prometnih nesreč na tem mestu prispevala izgradnja krožišča 21. 5. 2006. V krožnem križišču je manj kritičnih točk, z njegovo izgradnjo so se bistveno zmanjšale tudi hitrosti na prej glavni smeri (Pesje–Gorenje). Povečala se je varnost pri vključevanju vozil iz smeri Šoštanja in levih zavijalcev iz smeri Gorenja.

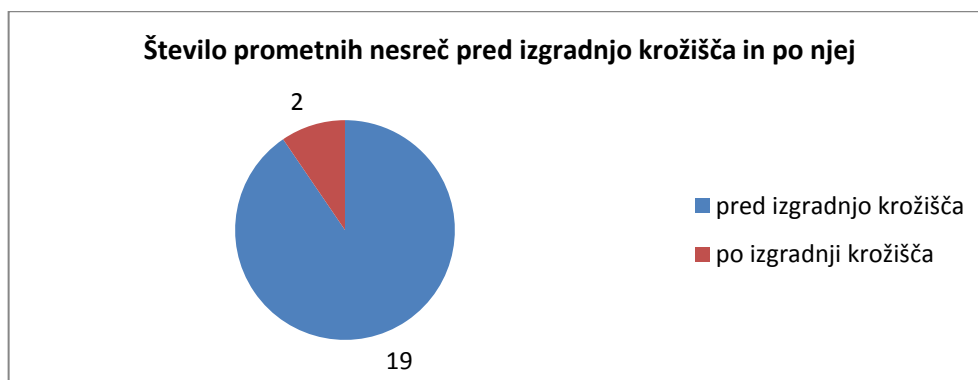
Graf 13: Število prometnih nesreč pred izgradnjo krožišča in po njej

Iz grafa je razvidno, da se je pred izgradnjo krožišča zgodilo 19 nesreč, kar znaša 90,48 % vseh nesreč na tem mestu. Po izgradnji sta se v istem časovnem obdobju 5 let zgodili le dve prometni nesreči (9,52 %).

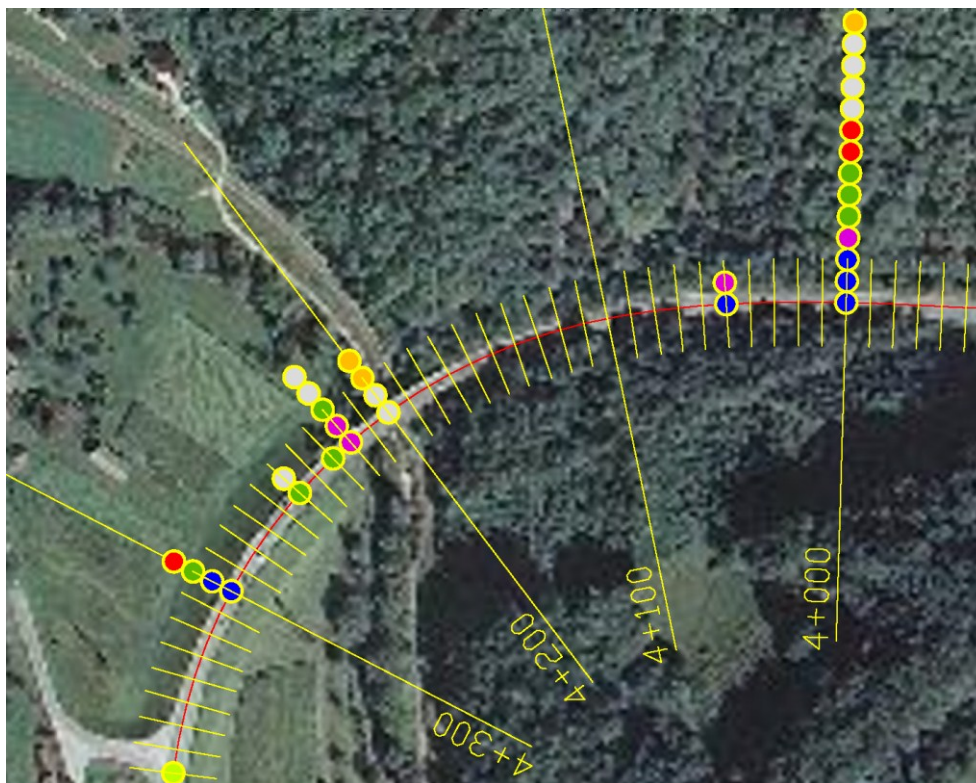
Slika 21: Odsek od 4000 do 4300

Na tem odseku je bila od leta 1997 omejitvev hitrost 60 km/h. Ta odsek je bil 13. 6. 2006 označen s prometnim znakom I-11 (*spolzko vozišče*). 26. 1. 2007 je bilo na tem odseku izvedeno rezkanje – hrapljenje obrabne plasti asfalta. Preplastitev obrabne plasti je bila izvedena 1. 10. 2007. Po sanaciji je bila 13. 6. 2008 omejitvev hitrosti povišana s 60 km/h na 70 km/h.

Z analizo podatkov iz zapisnikov o prometnih nesrečah in izvedenih ukrepih lahko z gotovostjo trdimo, da so na večje število nesreč bistveno bolj kot neprilagojena hitrost vplivale neustrezna tornost vozišča in neravnine na premostitvenem objektu, kar je bilo s sanacijo odpravljeno. Ob neustrezni torni sposobnosti vozišča je gotovo k povečanju nesreč vplivala tudi sprememba geometrijskih karakteristik ceste na tem delu. Ta del ceste je v ovinku, ki predstavlja glede na dolgi ravnini, ki sledita v obeh smereh nadaljevanja ceste, tudi nepričakovano spremembo geometrijskih karakteristik ceste. Glede na zmanjšano preglednost in ovinek je na mestu, na katerem je bila premajhna tornost in vozišče neravno, zagotovo prihajalo do zaviranja, kar je na tako kritičnem mestu še dodatno pripomoglo k pojavu prometnih nesreč. Do nesreč je prihajalo v useku in na premostitvenem objektu, kjer so, posebej v jesenskem in zimskem obdobju, slabši vozni pogoji zaradi sence, rose in poledice kot na drugih osončenih delih ceste. To je potrjeno tudi s podatki policijskega zapisnika, saj se je večina nesreč zgodila na mokrem in spolzkem vozišču, do česar ob zagotovitvi primerne tornosti in ravnosti ne bi smelo prihajati. To potrjuje tudi dejstvo, da po izvedbi ukrepov na obravnavanem odseku nesreč skoraj ni.

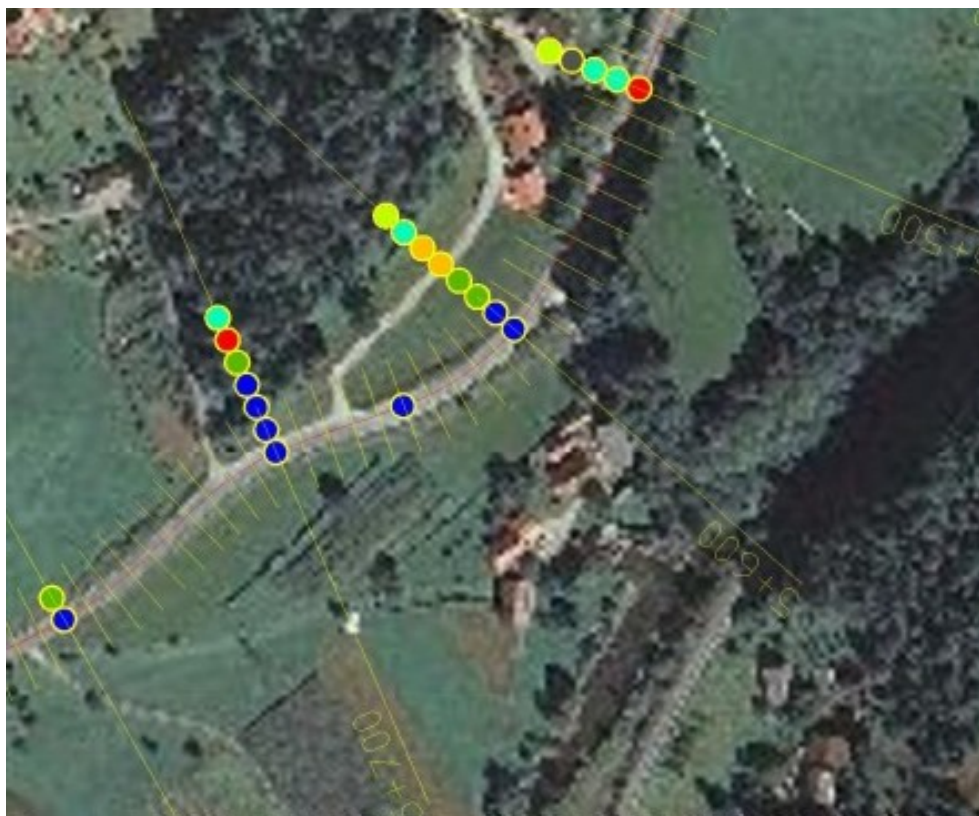
Slika 24: Odsek 5500 do 5700 – prikaz nesreč

Odsek na tej stacionaži sem si izbral za obravnavo, ker v obdobju od leta 2002 do vključno 2011 na tem odseku ni bilo izvedenih nobenih ukrepov. Tu se je v obravnavanem obdobju zgodilo 21 prometnih nesreč, to je 8,67 % vseh nesreč na celotnem odseku – na samo 200 m. če pogledamo malo drugače, to pomeni 70 prometnih nesreč na kilometer ceste. Cesta je v tem delu speljana skozi usek in prehaja v smeri stacionaže v dvojni ovinek. V nasprotni smeri stacionaže prehaja iz dvojnega ovinka v usek. Cesta na tem delu poteka izven naselja in posebne omejitve hitrosti ni.

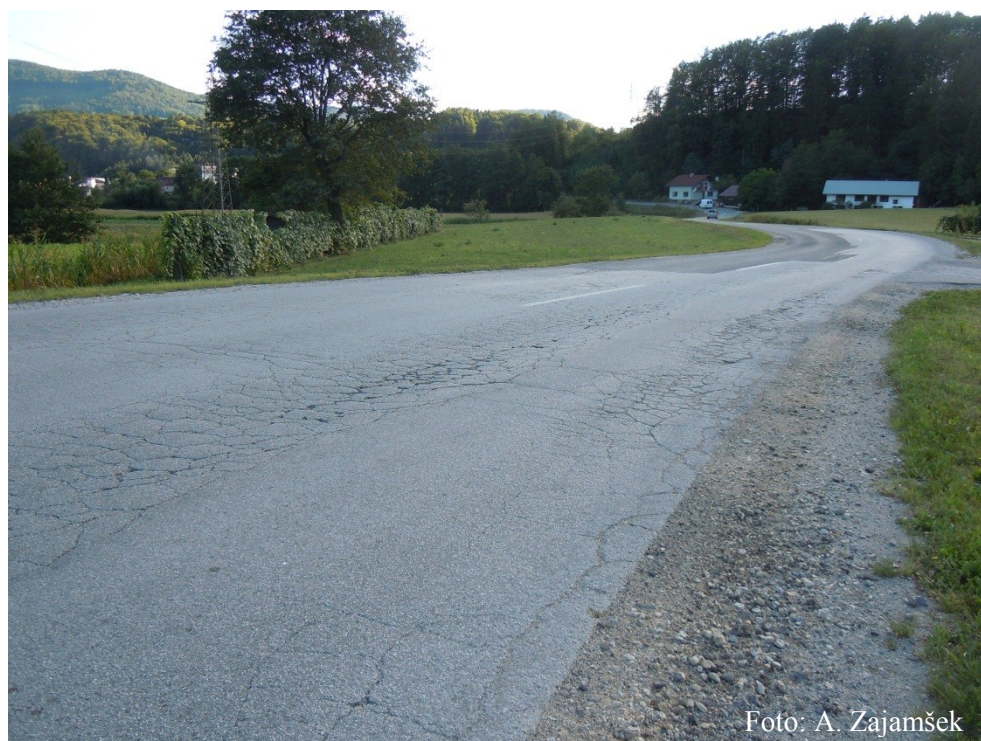
Slika 28: Odsek od 5500 do 5700 – prečne neravnine
