Popravek k diplomski nalogi: »Stabilnostna analiza jeklene strehe športne dvorane v Stožicah«, ki jo je izdelala Tina Pavlič (zagovor: 22.09.2012)

V nadaljevanju so prikazani rezultati geometrijsko nelinearne analize jeklene strehe športne dvorane v Stožicah s pravilno orientiranimi prerezi. Analiza s programom ABAQUS je bila izvedena za najbolj neugoden obtežni primer (glej diplomsko nalogo), to je obtežni primer z nakopičenim snegom. V analizo smo vključili 8 različnih začetnih nepopolnosti s tremi različnimi amplitudami (L/200, L/300 in L/600).

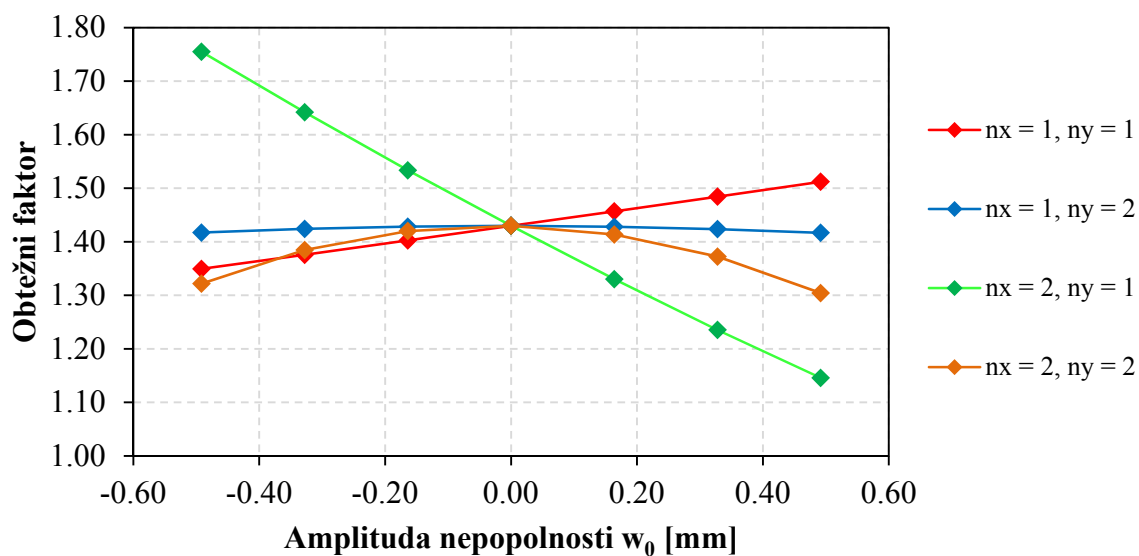
Slika 3: Mejni obtežni faktor v odvisnosti od amplitude nepopolnosti za različne začetne nepopolnosti

Rezultati analize so pokazali, da so izračunani mejni obtežni faktorji primerljivi tistim, ki so bili dobljeni s programom Scia Engineer. Prav tako smo pokazali, da je najmanjši mejni obtežni faktor, pri upoštevanju začetni nepopolnosti v obliki prve lastne vrednosti in amplitude L/600 enak 1.3. Za vse ostale začetne nepopolnosti pri enaki amplitudi, pa je faktor večji od 1.40, kar pomeni, da je nosilnost strešne konstrukcije športne dvorane v Stožicah ustrežna.

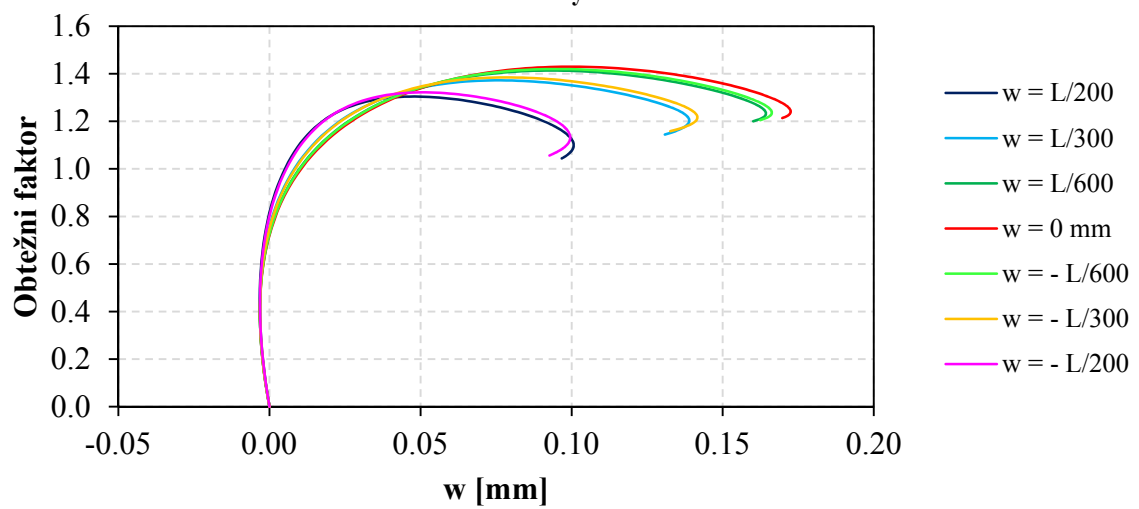
1.4 Rezultati analize strešne konstrukcije z obliko nepopolnosti $n_x = n_y = 2$

$n_x = n_y = 2$		
IMP	w [m]	LPF
L/200	0.492	1.304
L/300	0.328	1.372
L/600	0.164	1.414
0	0	1.430
-L/600	-0.164	1.420
-L/300	-0.328	1.385
-L/200	-0.492	1.322
