SANJA HABAZIN

**ANALIZA VPLIVNIH PARAMETROV NA
OBLIKOVANJE NIZKOENERGIJSKE STAVBE NA
PRIMER VZGOJNOIZOBRAŽEVALNEGA OBJEKTA**

Diplomska naloga št.: 100/B-GR

**ANALYSIS OF INFLUENCING FACTORS ON THE
DESIGN OF LOW-ENERGY BUILDINGS IN THE CASE
OF EDUCATIONAL FACILITY**

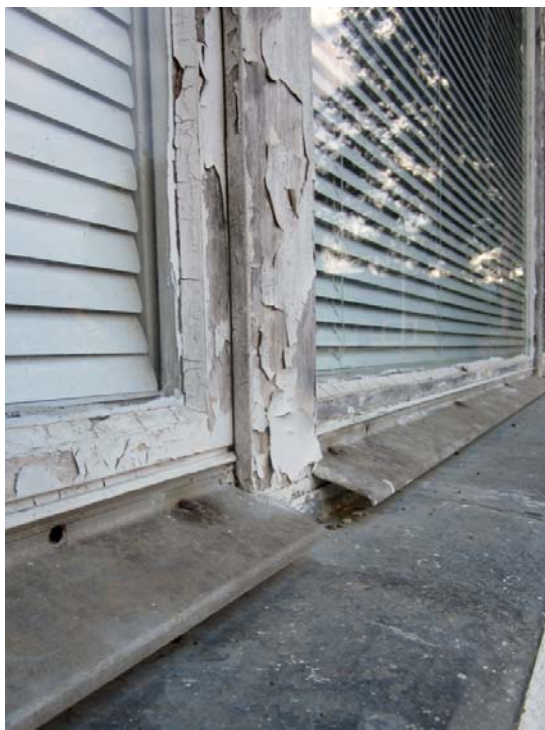
Slika 5: Dotrajanost oken na objektu (vir: lasten)

Energetska prenova objekta je potrebna, da bi izboljšali bivalne razmere, zmanjšali emisije toplogrednih plinov v ozračje, porabo energije in povečali učinkovitost obstoječih virov in posledično zmanjšali obratovalne stroške ter hkrati zadostili pravilniku PURES 2010. OŠ Šmarjeta trenutno ne ustreza sodobnim zahtevam glede energetske učinkovitosti, saj stavbno pohištvo in stavbni ovoj ne dosegata zahtevanih toplotno izolacijskih značilnosti, poškodovana sta zaradi mehanskih in vremenskih vplivov (sliki 5 in 6), ter tehnično neustrezna, saj okna ne tesnijo in ne zagotavljajo ustrezne zrakotesnosti.

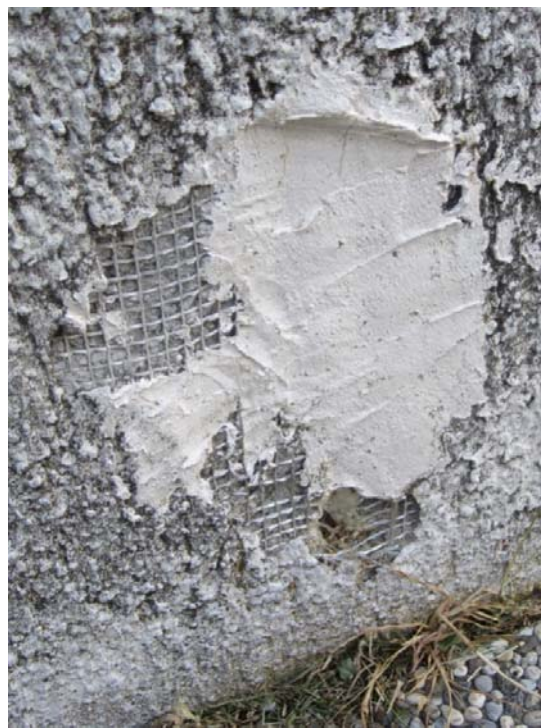
Slika 6: Poškodovana fasada (vir: lasten)

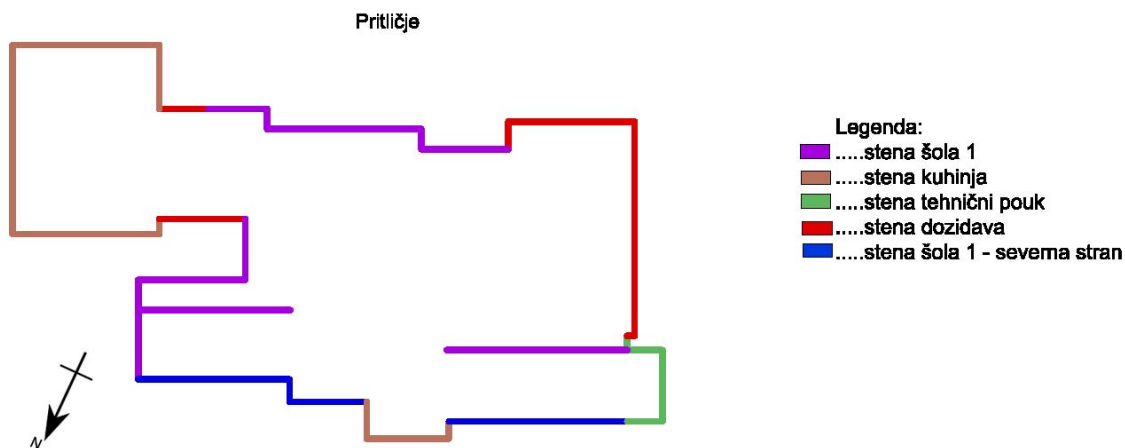
Slika 7: Shema zunanjih sten različnih izvedb v pritličju

Objekt obdajajo stene v petih različnih izvedbah, zato so različne tudi njihove vrednosti toplotnih prehodnosti. Pozicionirane so tako, kot prikazujeta slika 7 in slika 8:

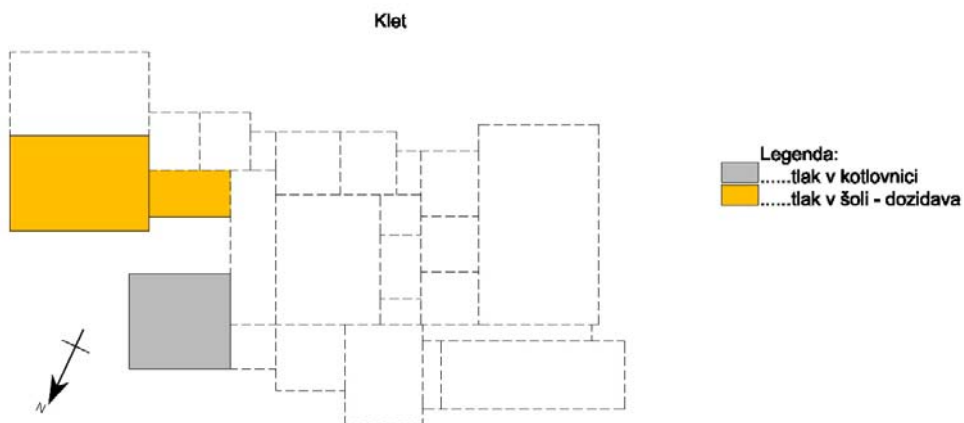
Slika 9: Shema razporeditve različnih sestav tal v kleti

Tla v delu stavbe iz leta 1970 in prizidkih se razlikujejo glede na sestavo. Razporeditev različnih izvedb tal prikazuje slike 9, 10 in 11.

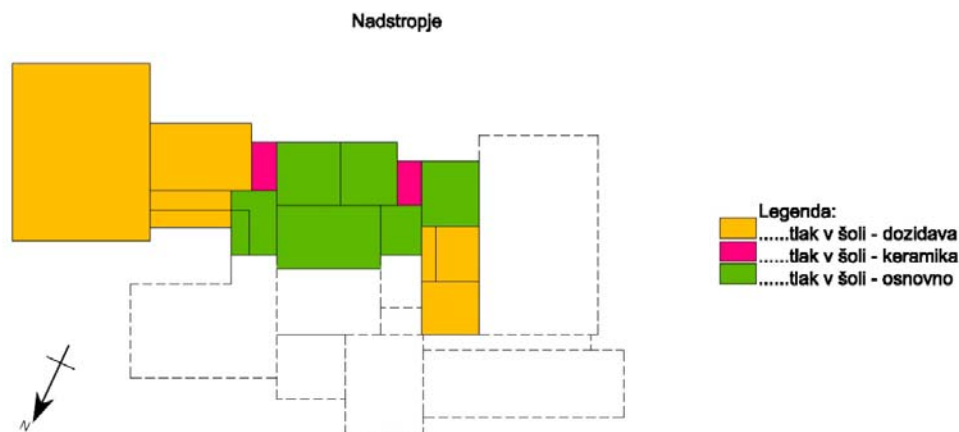
Slika 11: Shema razporeditve različnih sestav tal v nadstropju

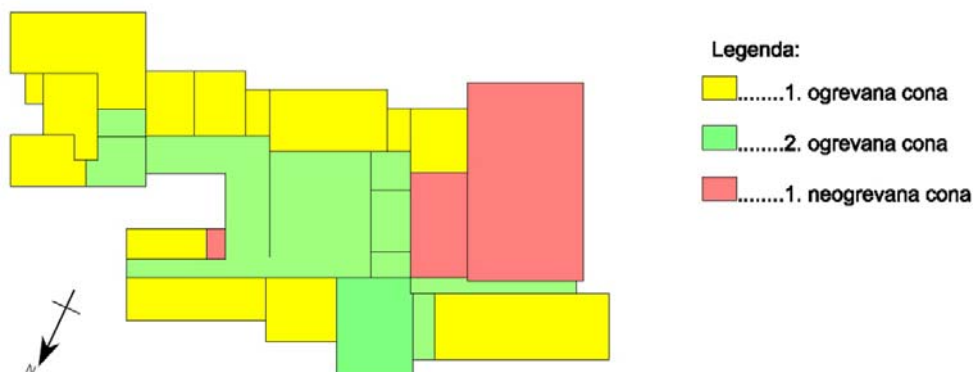
Slika 16: Temperaturne cone v pritličju

Za prvo ogrevano cono sem izbrala vse učilnice, knjižnico, igralnice, previjalnice, zbornico in sanitarije, ki so ogrevane na 21°C, predvidena temperatura poleti pa je 26°C (slika 16 in slika 17). Za drugo ogrevano cono sem določila vse hodnike, kuhinjo, jedilnico, oder, garderobe ob odru in prostore za arhiv, ki se ogrevajo na 20°C, temperatura poleti pa je 26°C (slika 16 in slika 17). Tretja cona pa predstavlja telovadnico, shrambo orodja, prostore ob telovadnici ter kletne prostore (slike 15, 16 in 17) in je predpostavljena kot neogrevana cona, saj se ta del šole tudi dejansko ne ogreva.

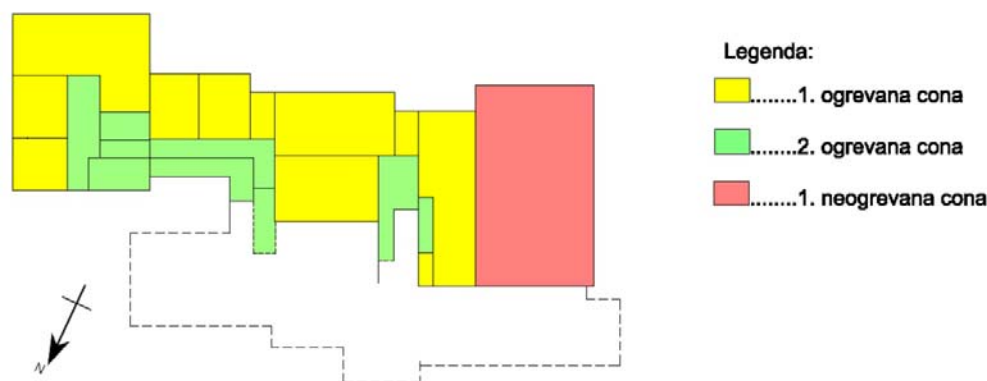
Slika 17: Temperaturne cone v nadstropju¹

¹ Pri shemi je v nadstropju obarvan zračni prostor telovadnice.

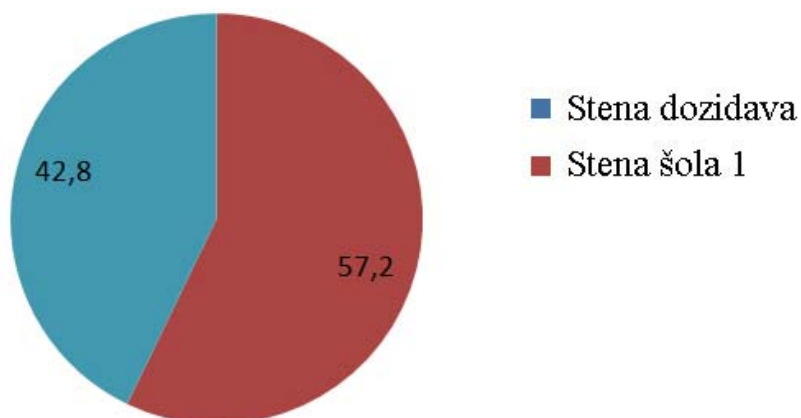
Grafikon 3: Deleži posameznih konstrukcijskih sklopov v stavbi (cono 3) - zunanje stene

Do podobnih ugotovitev pridem tudi pri con 2 in con 3 (grafikon 2 in grafikon 3). Povprečni U faktor za cono 2 znaša $0,623 \text{ W/m}^2\text{K}$, za cono 3 pa $0,943 \text{ W/m}^2\text{K}$.

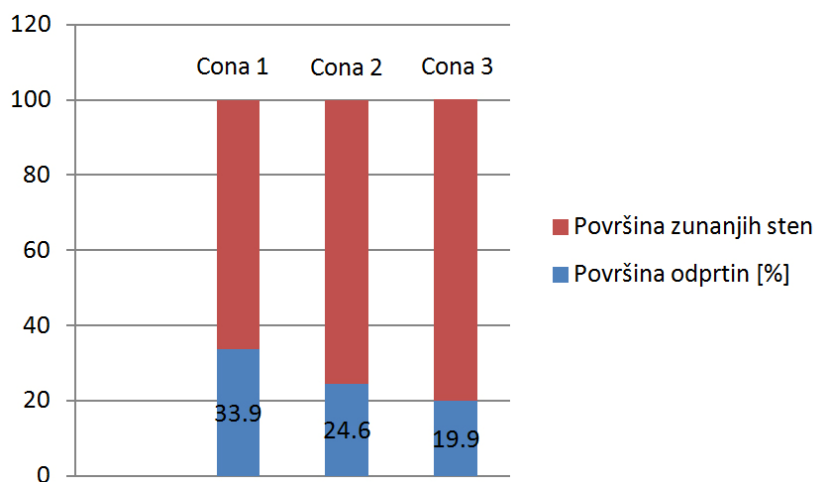
**Grafikon 4: Delež, ki ga zavzemajo odprtine glede na površino zunanjih sten**

Naslednji korak od nas zahteva informacije o odprtinah v zunanjih stenah in njihovi orientaciji (grafikon 4). Prva ogrevana cona, v katero spadajo učilnice, igralnice in knjižnica, ima največji delež odprtin – oken in vrat.

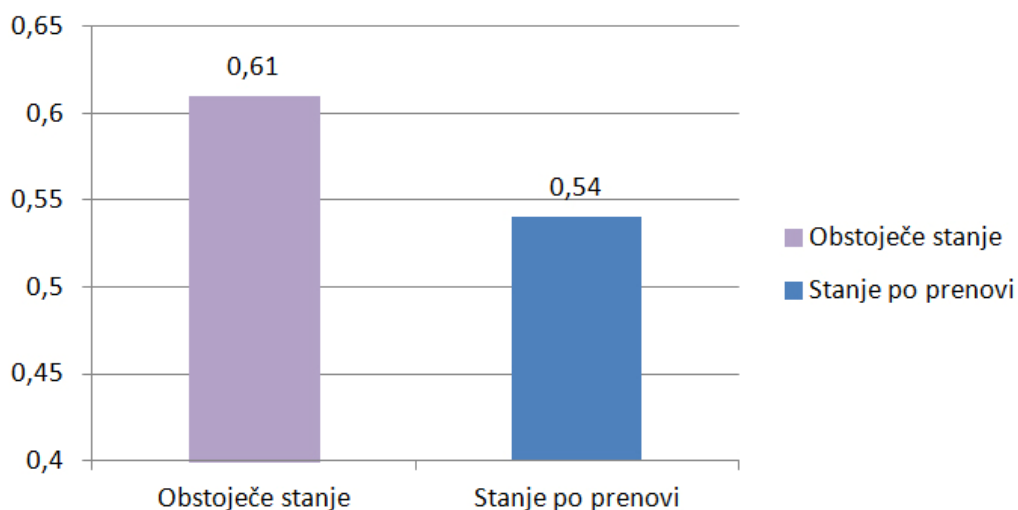
Vpliv povečanja debeline toplotne izolacije se kaže v tem, da se koeficient specifičnih transmisijskih toplotnih izgub opazno zmanjša (iz 0,61 na 0,54 W/m²K), vendar še vedno ni pod dovoljeno mejo (0,40 W/m²K), kar prikazuje grafikon 9:

**Grafikon 9: Koeficient H'T pred energetsko prenovo zunanjih sten in po prenovi**

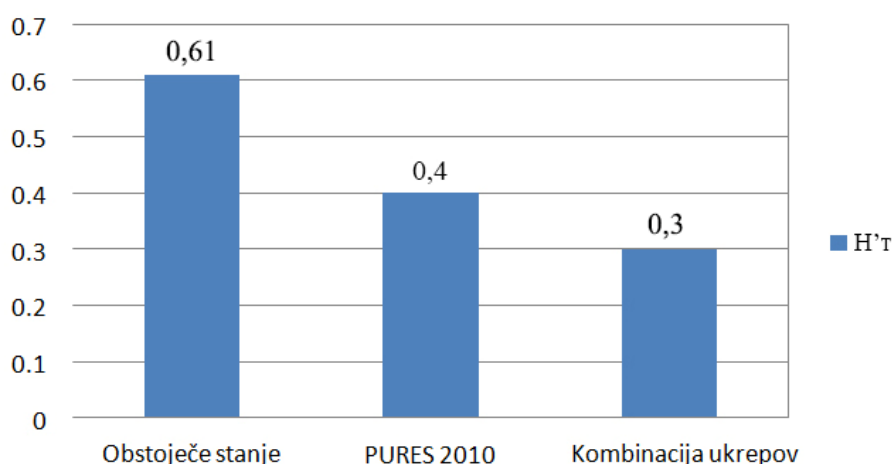
Grafikon 10: Koefficient specifičnih transmisijskih izgub H'_T pri obstoječem stanju in po prenovi

Koefficient specifičnih transmisijskih toplotnih izgub H'_T se ob navedenih ukrepih zmanjša za 50%. To pomeni, da so toplotne izgube skozi zunanji ovoj močno zmanjšane. Sedaj je koefficient H'_T v dovoljenih mejah, saj znaša 0,3. Največji dovoljeni H'_T je namreč 0,4 (grafikon 10).

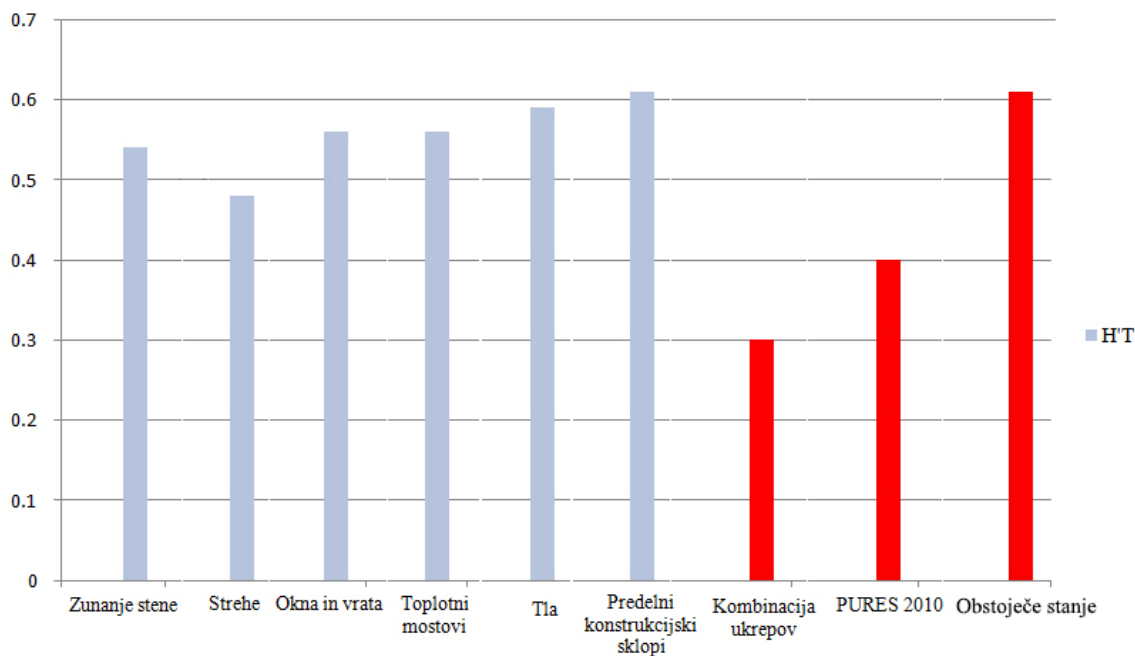
Iz grafikona 11 je razvidno, da je najbolj učinkovit ukrep za znižanje koeficienta specifičnih transmisijskih izgub izoliranje strešne konstrukcije. Kombinacijo ukrepov sem v graf priložila zaradi boljše preglednosti, kako pozitivno deluje več hkratnih ukrepov izboljšanja zunanjega ovoja.

Grafikon 11: Primerjava kako izboljšave posameznih konstrukcijskih sklopov vplivajo na koeficient H'_T

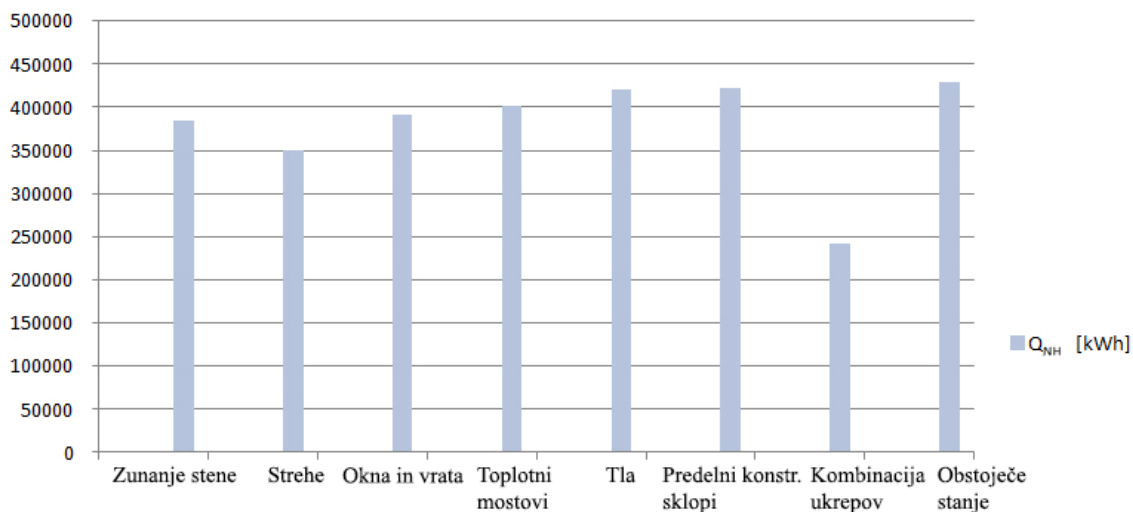
Posledica zmanjšanja koeficienta H'_T je tudi zmanjšanje letne porabe energije za ogrevanje Q_{NH} , ki je eden izmed glavnih faktorjev, ki zanima tako strokovnjake kot laike: koliko bo v sezoni stavba porabila za ogrevanje? V primeru Osnovne šole Šmarjeta jo najbolj zmanjša izboljšava strešnih konstrukcijskih sklopov (grafikon 12).

Grafikon 12: Primerjava kako posamezne izboljšave konstrukcijskih sklopov vplivajo na letno porabo energije za ogrevanje Q_{NH}

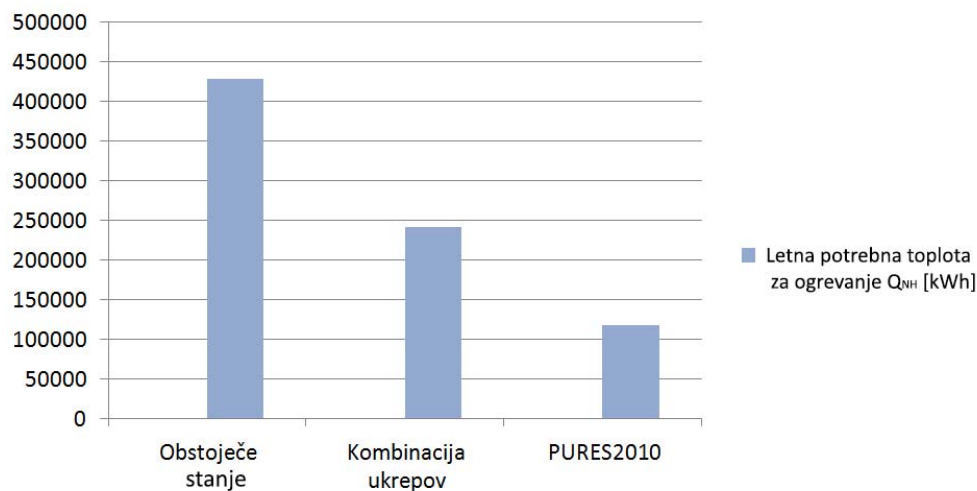
Primerjava letne potrebne toplote za ogrevanje obstoječega stanja, kombinacije vplivov in vrednosti izračunane po PURES-u 2010 je prikazana na grafikonu 13. Kljub kombiniranim ukrepom letna potrebna toplota za ogrevanje še vedno ni pod dovoljeno mejo po PURES-u 2010. To pomeni, da ta stavba kljub energetske sanaciji in bistveno nižji porabi energije še vedno ne bo zadostovala zakonskim zahtevam.

Grafikon 13: Letna potrebna toplota za ogrevanje za obstoječe stanje, kombinacijo ukrepov in izračunano vrednost po PURES-u 2010

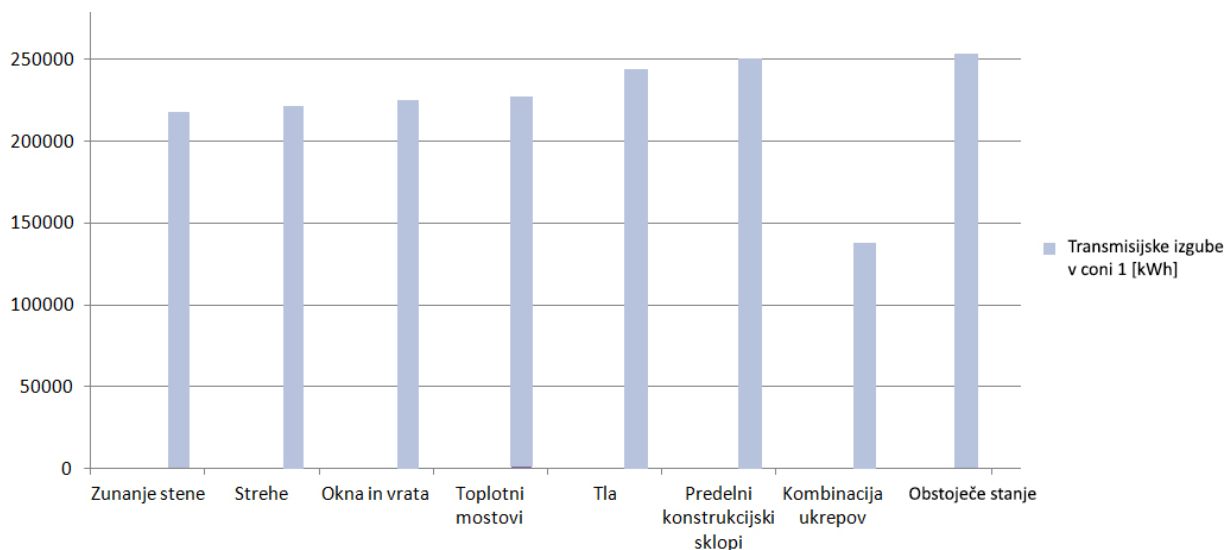
Grafikon 14: Primerjava kako posamezne izboljšave konstrukcijskih sklopov vplivajo na zmanjšanje transmisijskih izgub v con 1

Dobro izolirane zunanje stene in streha imata bistven vpliv na zmanjšanje transmisijskih izgub (grafikon 14). Predelni konstrukcijski sklopi na zmanjšanje izgub praktično nimajo vpliva, zanimivo pa je, da tudi tla ne, ki imajo v povprečju dodane 15 cm toplotne izolacije.

V poglavju 2.2.1 sem ugotovila, da v primeru stavbe Osnovne šole Šmarjeta največje toplotne izgube predstavljajo transmisijske izgube - izgube zaradi prehajanja toplote skozi ovoj stavbe, ki povzročajo

večjo potrebno letno energijo za ogrevanje. Zato me je zanimalo za koliko se zmanjšajo te izgube s kombinacijo ukrepov v primerjavi s posameznimi ukrepi in obstoječim stanjem.

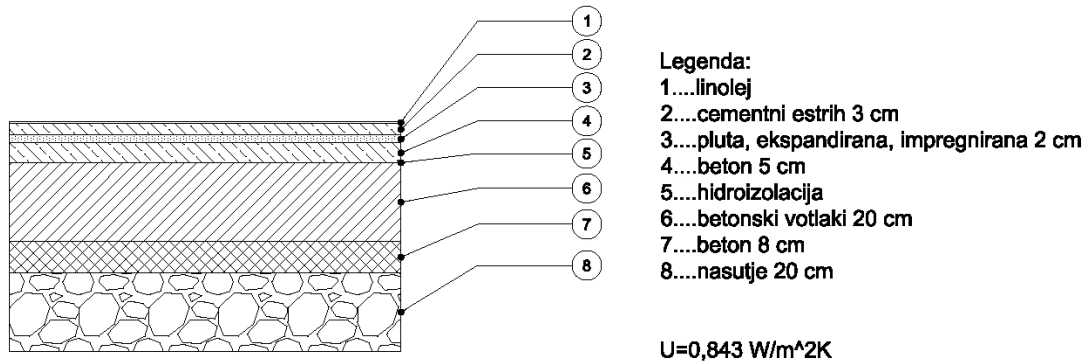
Slika B.6: Prerez tal v delu stavbe iz leta 1970

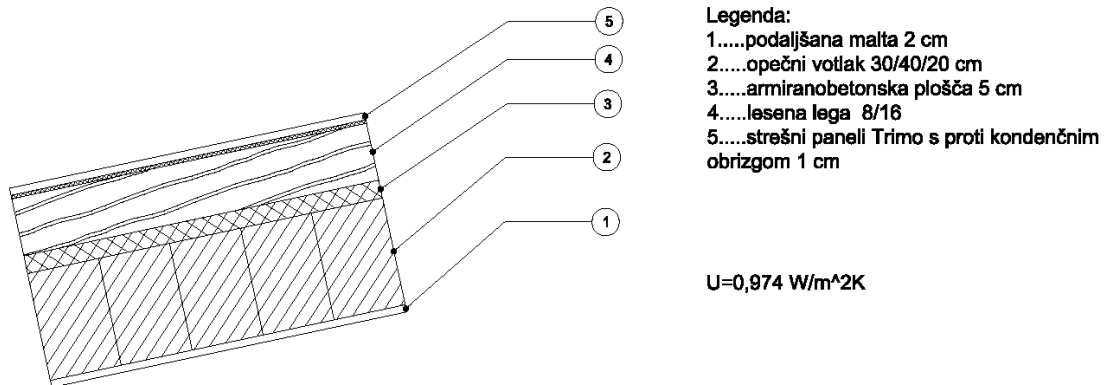
Slika C.4: Pločevinasta streha nad delom stavbe zgrajenim leta 1970 (streha 4)

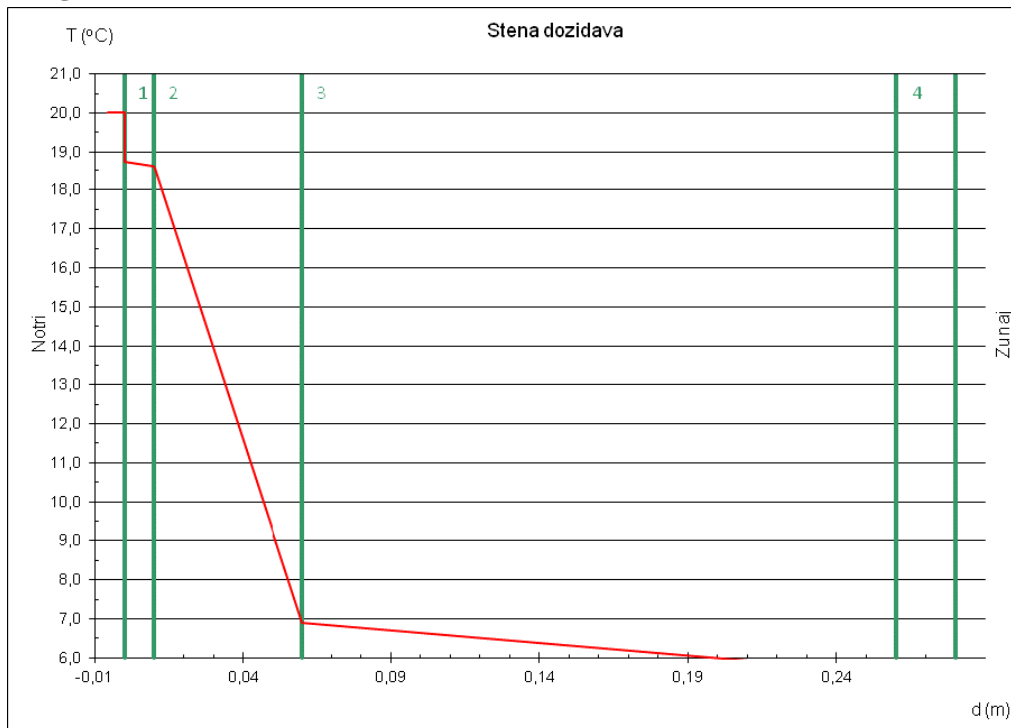
Diagram D.1: Potek temperature skozi konstrukcijski sklop (zunanja stena dozidava 1990)

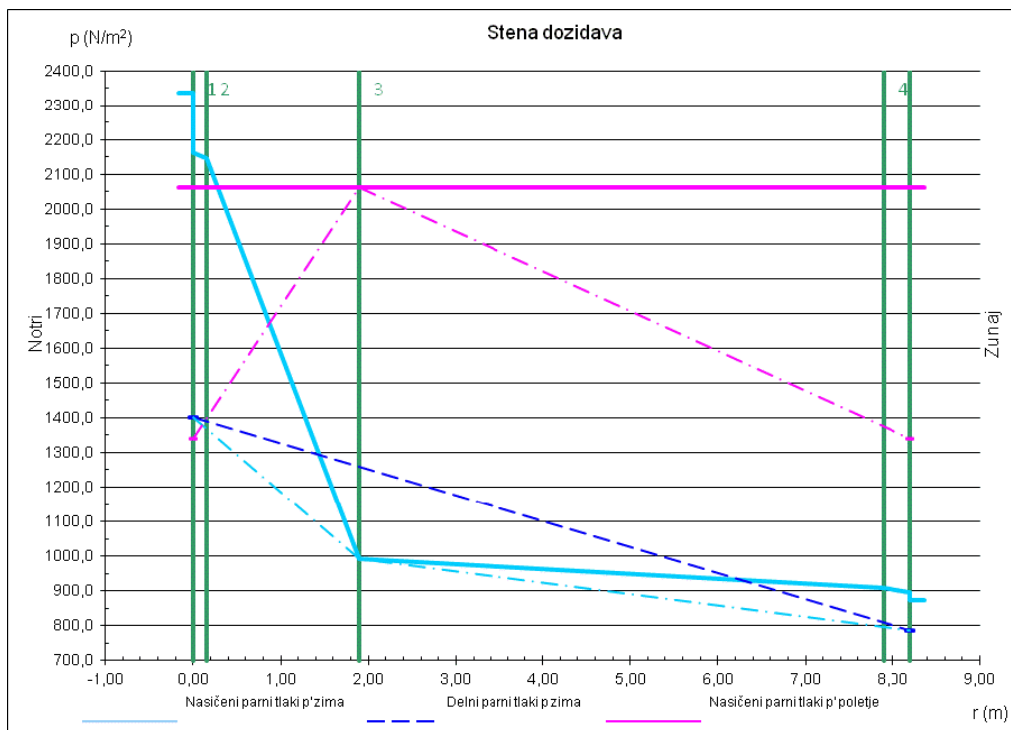
Diagram D.2: Parni tlak v konstrukcijskem sklopu (stena dozidava 1990)
