Božič, L., 2014. Utrjevanje poškodovanih zidov s steklenimi vrvicami in epoksidnimi smolami. Diplomaska naloga. Ljubljana, Univerza v Ljubljani, Fakulteta za gradbeništvo in geodezijo. (mentor Bosiljkov, V., somentorica Kržan, M.): 57 str.

**UTRJEVANJE POŠKODOVANIH ZIDOV S
STEKLENIMI VRVICAMI IN EPOKSIDNIMI SMOLAMI**

Diplomska naloga št.: 507/KS

**RETROFITTING DAMAGED WALLS WITH GLASS
CHORDS AND EPOXY RESINS**

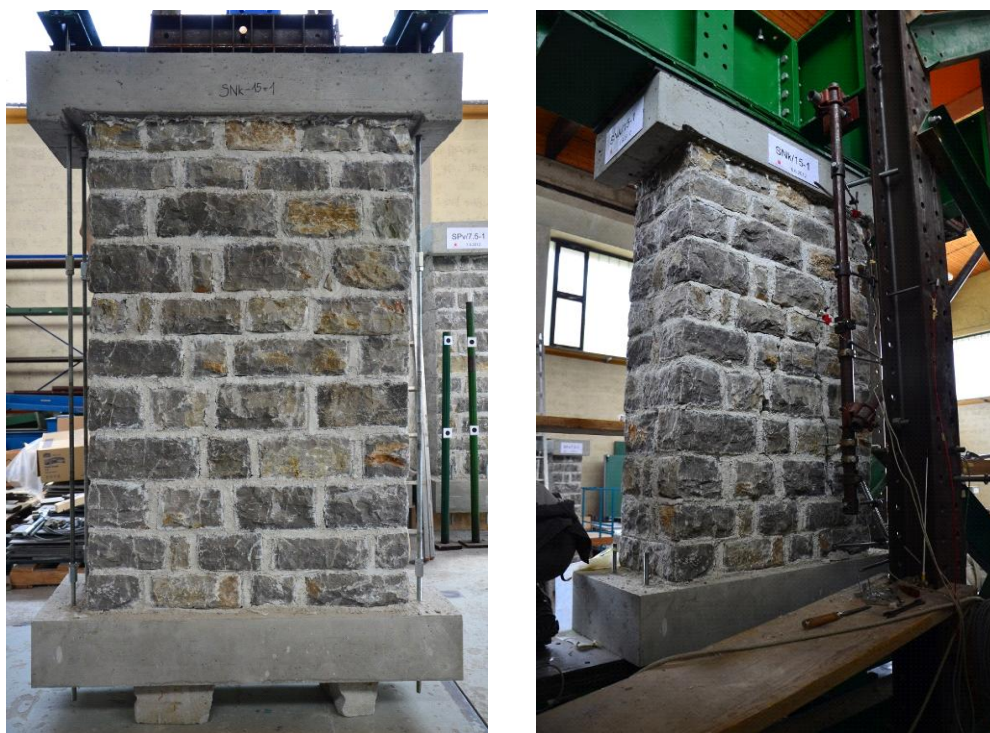
Slika 7: a) Neutrjeni zid pred preizkušanjem, b) Po strižnem preizkusu [11]

Kamniti zid je bil zaradi samega načina preizkušanja, opisanega v nadaljevanju diplome, zgoraj ter spodaj vpet v posebni armirano betonski nosilec (venec), ki je omogočal vpetje v napravo za strižne obremenitve in je hkrati služil za pomoč pri transportu po laboratoriju. Med obema armirano betonskima nosilcema na spodnji in zgornji strani so bile vgrajene kovinske navojne palice, ki so omogočale prednapetje in s tem preprečile poškodbe pri transportu (Slika 7).

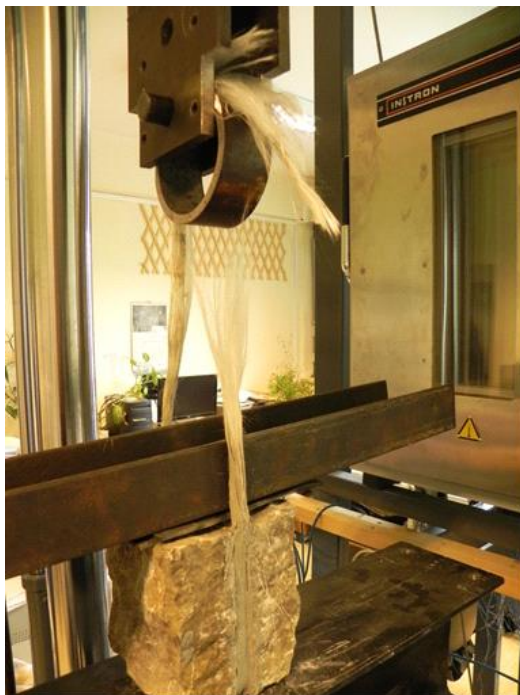
Slika 12: Preizkušavec z vrvice, vgrajeno z epoksidno smolo na površino utora (simulacija rege med dvema kamnitima blokoma)

Sledil je drugi preizkus, kjer sem na dveh stranicah kamna s kotno rezalko zarezal dva utora, ki sta ponazarjala fugo med dvema vrstama kamna na zidu. Fuga je bila globoka približno 1 cm in ravno toliko široka (Slika 12). Tudi ob ponovnem poizkusu se je izkazalo, da je epoksidna malta premočna oziroma stična površina prevelika, saj je spet prišlo do pretrga v sami vrvici.

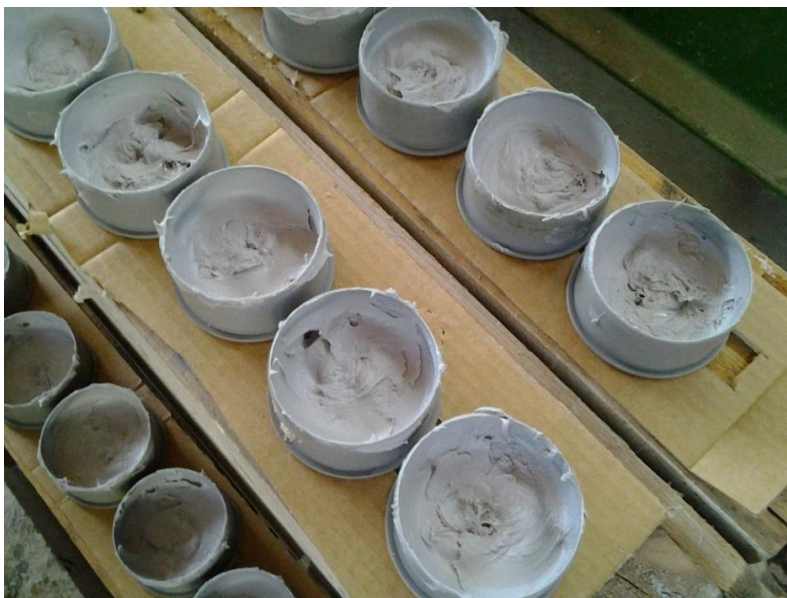
Slika 15: PVC čepi za sidranje vrvic iz steklenih vlaken z epoksidno malto

Vrvice iz steklenih vlaken sem narezal na približno 45 cm dolge kose. Vsak kos vrvic sem nato vgradil skozi luknjo v PVC čep od odtočne cevi (Slika 15). Čep mi je služil za pomoč pri vpetju v bat, s katerim smo izvajali pull-out teste. V čepu sem vrvico razprostrl v obliki pahljače in čep zapolnil z epoksidno malto. Na ta način sem ustrezno sidral vrvico v čepu, ki je bila tako pripravljena za vgradnjo v kamen.

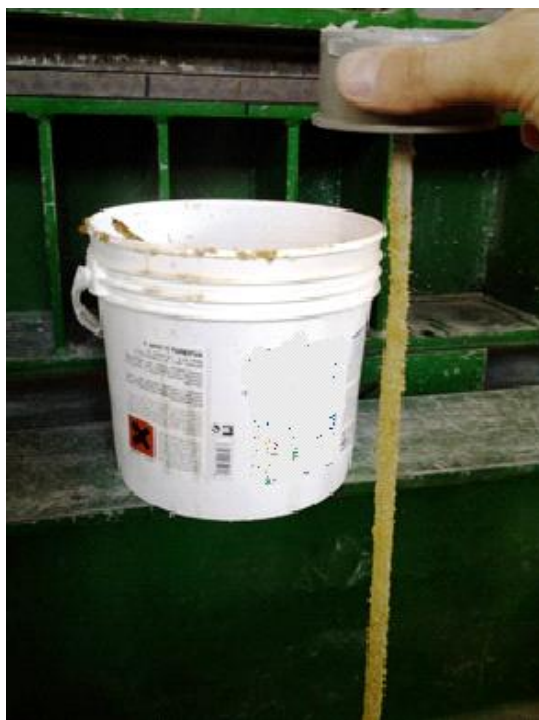
Slika 16: Impregnirana vrvica iz steklenih vlaken, posuta s suhim kremenčevim peskom

Preden pa sem jo lahko vgradil v posamezni preizkušane (kamen), sem moral vrvico utrditi, da je dobila obliko trde palice. V ta namen sem, kot že rečeno, vrvico impregniral z impregnacijsko epoksidno smolo in jo še svežo posul s suhim kremenčevim peskom (Slika 16). Pesek se namreč delno vtisne v samo impregnacijsko smolo in kasneje nudi boljši oprijem vrvic z malto pri nadaljnji vgradnji.

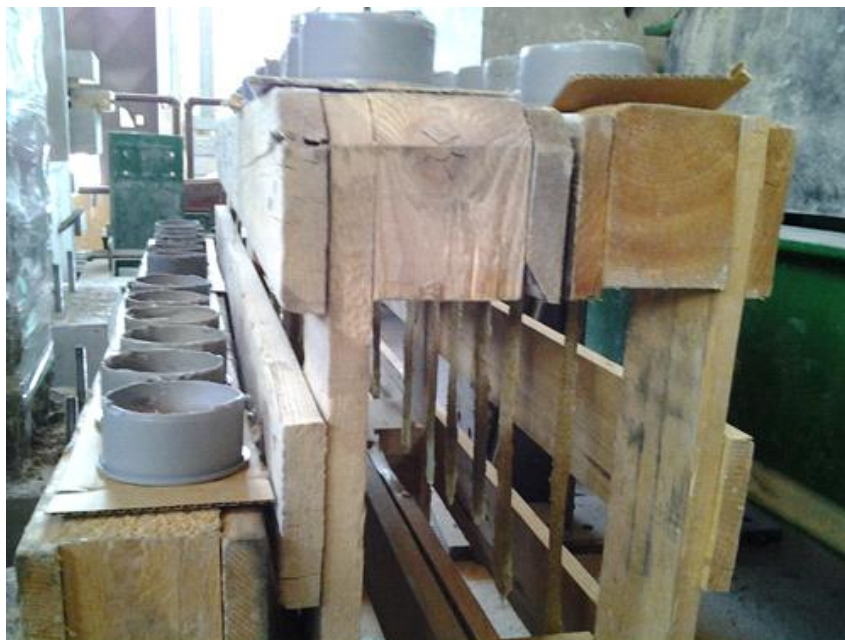
Slika 17: Sušenje impregnacijske epoksidne smole (utrjevanje) z vertikalnim položajem vrvice (prosto visenje)

Tako pripravljene impregnirane vrvic s posutjem iz suhega kremenčevega peska, ki so bile vgrajene v PVC čepce, sem obesil na posebej pripravljena stojala, ki so omogočala prosto vertikalno visenje vrvic

(Slika 17). Na ta način sem dosegel, da je bil čep, ki je služil za vpetje, pravokotno poravnani glede na impregnirano ter posuto vrvico, ki je po fazi vezave impregnacijske epoksidne smole prešla v obliko toge palice.

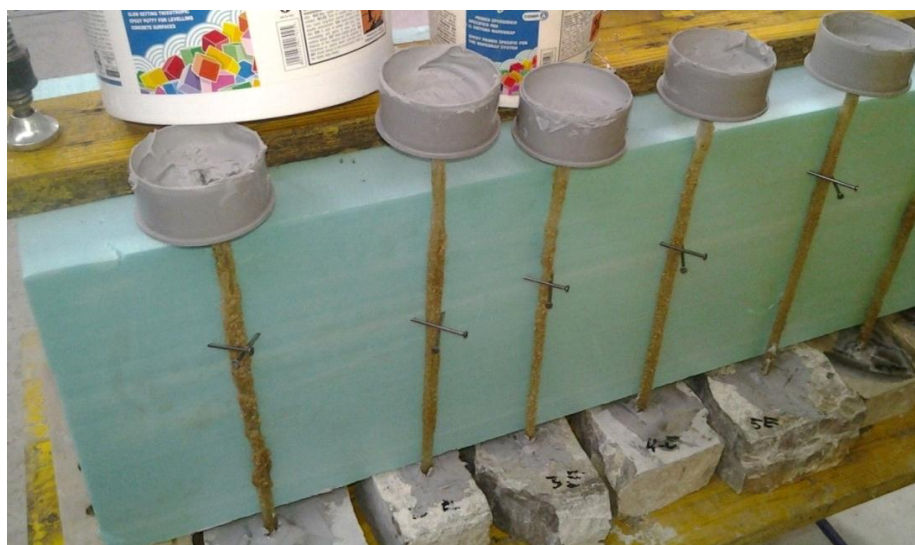
Slika 18: Vgradnja impregniranih vrvic s posutjem in PVC čepi v kamnite preizkušance ter pričvrstitev na XPS panel v fazi sušenja malte

Impregnirano vrvico s čepom za vpetje sem vgradil v izvrtane luknje kamnitih preizkušancev. Vgrajene vrvice sem po posamezni vgradnji pričvrstil z žičniki na plošče XPS, ki so nudile ustrezno oporo v fazi sušenja (zorenja) posamezne malte (Slika 18).

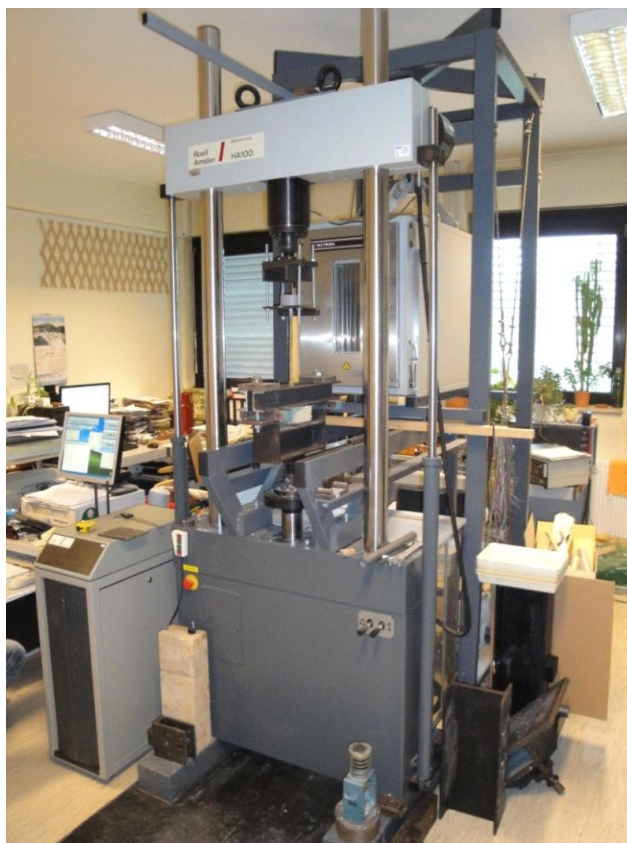
Slika 22: Naprava za testiranje s preizkušancem

Testi so bili izvedeni na hidravličnem batu kapacitete 100 kN. Na Sliki 22 je prikazan sistem preizkusa, na Sliki 23 pa sistem vpetja preizkušancev na vrhu. Pri preizkusu smo preizkušance obremenjevali tako, da smo monotono povečevali pomik (s hitrostjo 0,040 mm/s) in spremljali pripadajočo silo do porušitve vzorca oz. do upadanja sile pri hkratnem povečevanju pomika.

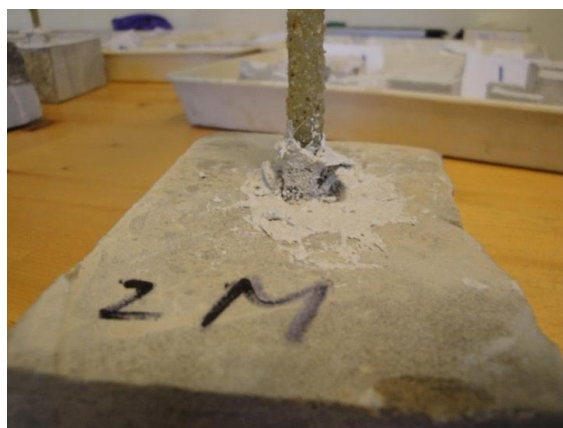
Slika 24: Tip porušitve A; porušitev malte

Pri tovrstni porušitvi je prišlo do loma v samem prerezu malte (Slika 24). Ostanke malte so bili tako na vrvici, kot tudi na sami površini izvrtine.

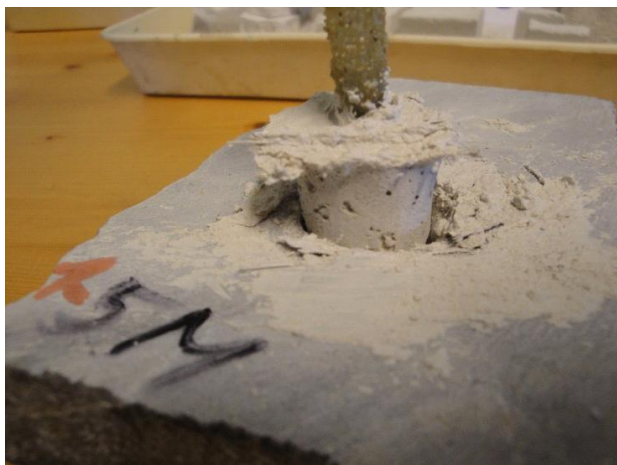
Slika 25: Tip porušitve B; porušitev na stiku malta-kamen

Pri tipu porušitve B je prišlo do popuščanja na stiku malta-kamen. Polnilo (malta) je bilo skupaj z impregnirano palico izvlečeno iz izvrtine. Vidna je bila zelo gladka površina izvlečene malte na vrvici (Slika 25).

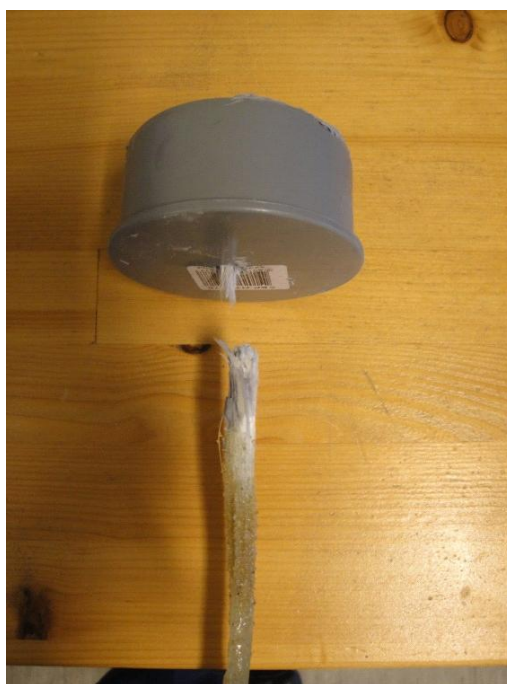
Slika 26: Tip porušitve D; pretrg vrvice

V to skupino porušitev spada pretrg vrvice, bodisi v sredinskem delu vrvice, bodisi ob vpetju vrvice (Slika 26). Ob preiskavah se je izkazalo, da je v vseh primerih pri tipu porušitve D prišlo do porušitve tik ob vpetju (PVC čep), saj je bil zaradi spremembe togosti tam najbolj kritični prerez.

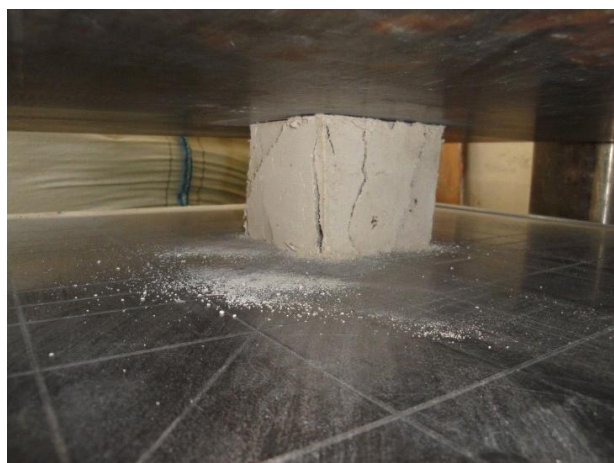
Slika 29: Test tlačne trdnosti malte Mape-Antique Strutturale NHL

Povprečna tlačna trdnost malte znaša 10,62 N/mm², kar je nekoliko nižje od navedene tlačne trdnosti v tehničnem listu, kjer je navedeno, da je le-ta višja od 15 N/mm². Eden od razlogov je, da je bila malta pri testiranju tlačne trdnosti stara le 14 dni. Tlačni preizkus se običajno po standardih izvaja po 28 dneh. Vsekakor bi malta na trdnosti do potrebnih 28 dni še nekoliko pridobila. Preizkus sem bil zaradi zasedenosti laboratorija prisiljen opraviti prej kot po standardiziranih 28 dneh. Za bolj merodajne podatke glede ustreznosti tlačne trdnosti malte bi moral narediti tudi večje število meritev.

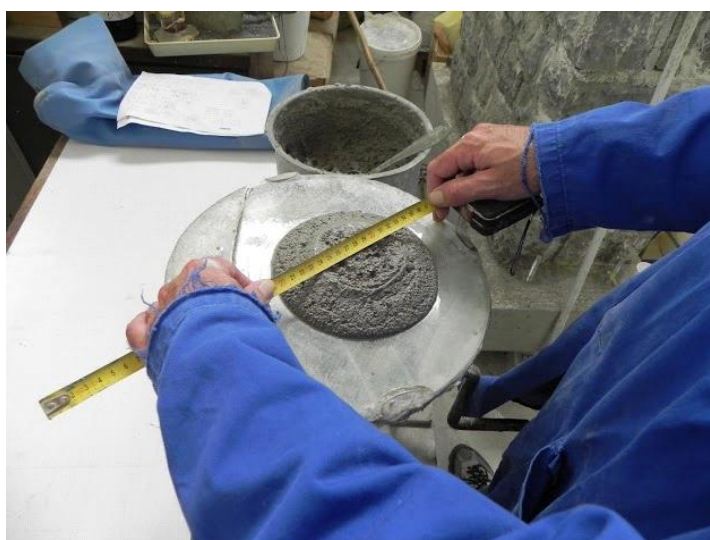
Slika 31: Merjenje razleza podaljšane cementne malte

Razlez podaljšane cementne malte po standardnem postopku SIST EN 1015-3:1999 je znašal v obeh smereh 160 mm. Za testiranje upogibne in tlačne trdnosti sem pripravil 6 prizem dimenzij 160 x 40 x 40 mm³. Malto sem vgradil v dva standardna kalupa, ki imata vsak po tri predele za vgradnjo malte (Slika 32).

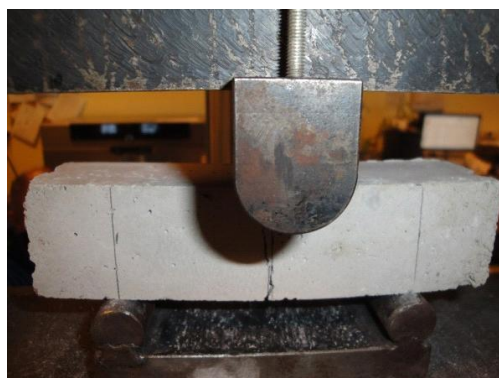
Slika 34: Testiranje upogibne trdnosti na prizmi iz cementne malte

Preizkusa sem naredil po petih tednih zorenja; najprej upogibni preizkus (Slika 34) in kasneje iz obeh polovic prizme še tlačni preizkus (Slika 35). Preizkusa s standardnimi razdaljami podpor sta prikazana na Sliki 33. Iz maksimalnih doseženih sil, ki so podane v Preglednici 10, sem po Enačbi 5 izračunal upogibne natezne trdnosti, po Enačbi 4 pa tlačne trdnosti.

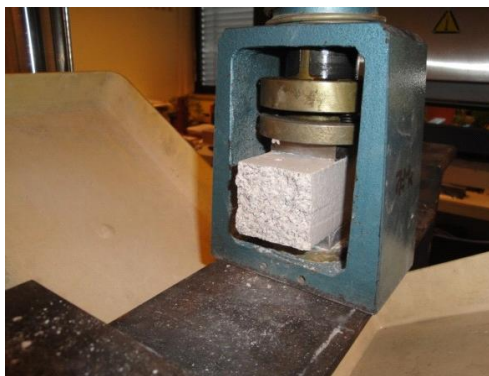
Slika 35: Testiranje tlačne trdnosti cementne malte

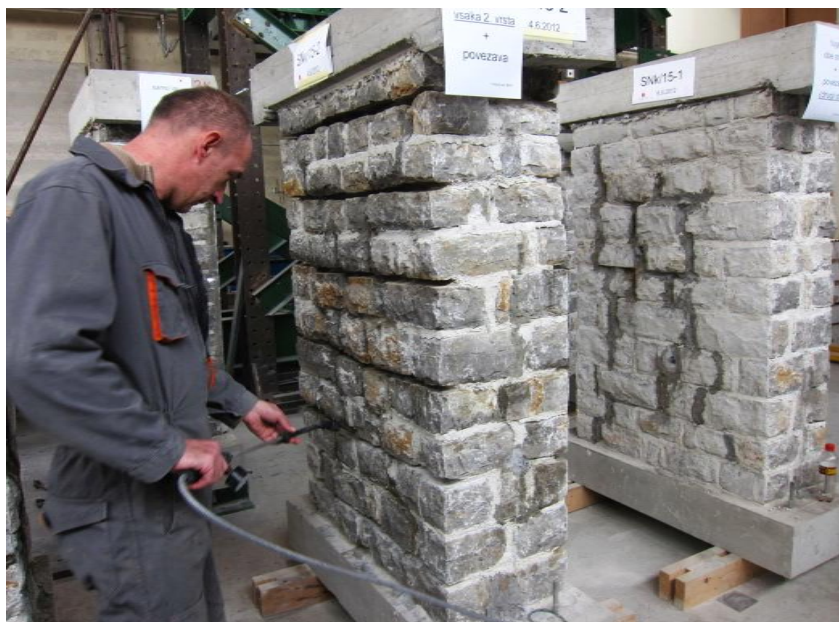
Slika 36: Linijsko injektiran zid pred utrditvijo s steklenimi vrvicami [29]

Zaradi že omenjenih predhodnih preiskav in pri teh nastalih razpok (Slika 36) je bil zid linijsko injektiran in na ta način saniran. Za injektiranje je bila uporabljena komercialna cementna mešanica [1].

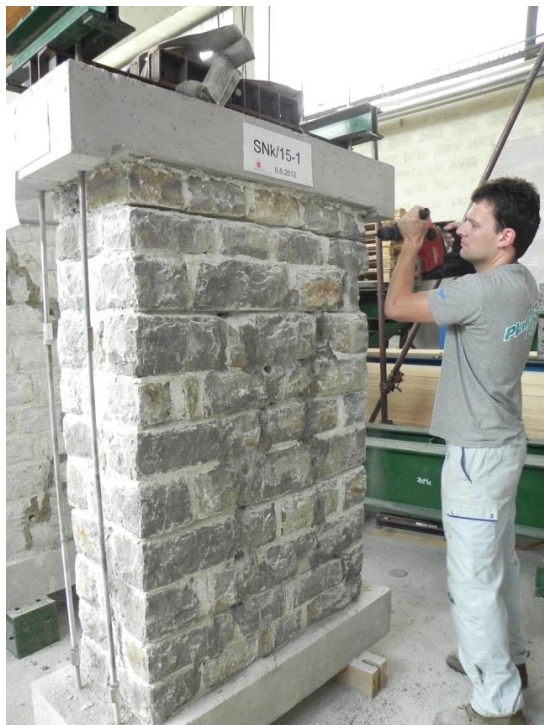
Slika 37: Poglobitev spojníc s pnevmatskim kladivom

Najprej sem moral vse horizontalne spojnice poglobiti za približno 4 cm. Pri delu mi je bilo v veliko pomoč električno udarno kladivo z ozkim nastavkom (Slika 37). Delo je bilo zelo dolgotrajno, saj je bilo potrebno paziti, da nisem poškodoval kamnitih blokov in celotnega zidu. Zid je imel 10 spojnic, ki jih je bilo potrebno poglobiti na obeh straneh, saj smo se odločili za shemo utrjevanja, kjer je vrvica vgrajena v vsako spojnico na obeh straneh zidu.

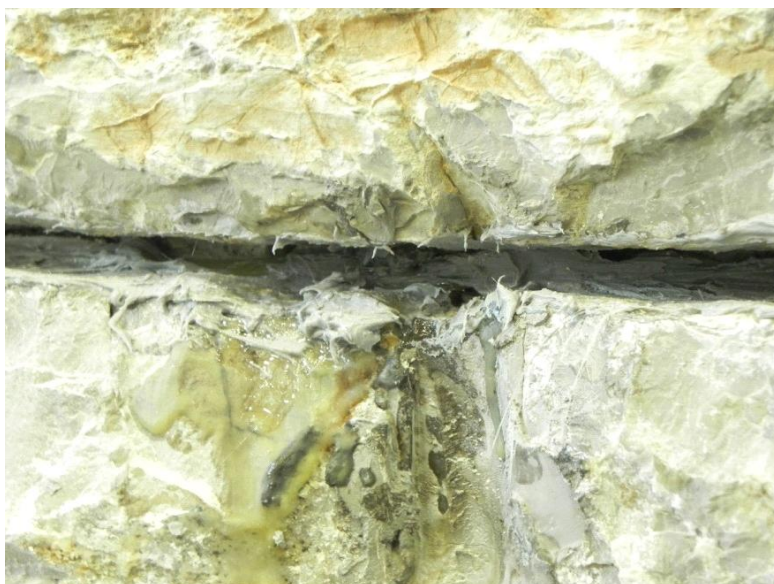
Slika 41: Razprostiranje vrvice, ki je bila vgrajena prečno skozi zid, v horizontalno spojnico, ki poteka vzdolž zidu

Vrvico sem na vsakem koncu izvrtine razprostrl v predelu izdobljene spojnice v dolžini pribl. 15 cm na vsako stran (Slika 41). Pred tem sem to celotno območje impregniral s temeljnim sprijemnim epoksidnim premazom in čez nanese epoksidno malto. S slednjo sem v predelu spojnice vrvico tudi prekril.

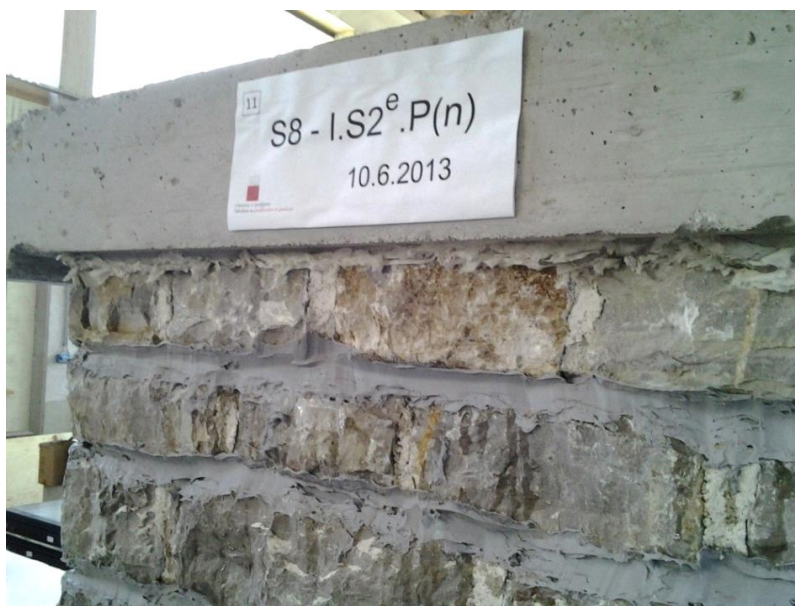
Slika 42: Vrvica, ki je z epoksidno malto vgrajena v spojnice zidu

Epoksidno malto sem s pomočjo ozke zidarske lopatice nanesel na poglobljeno površino spojnice. Vanjo sem vtisnil vrvico, ki je bila impregniрана z impregnacijsko epoksidno smolo. Preko vrvice sem nanesel sloj epoksidne malte in jo dobro skompaktiral, da je bilo čim manj votlih mest. Na obeh koncih zidu sem vrvico razprostrl v obliko pahljače in jo prekital (prekril) z epoksidno malto. S tem sem jo zelo učinkovito sidral (Slika 42).

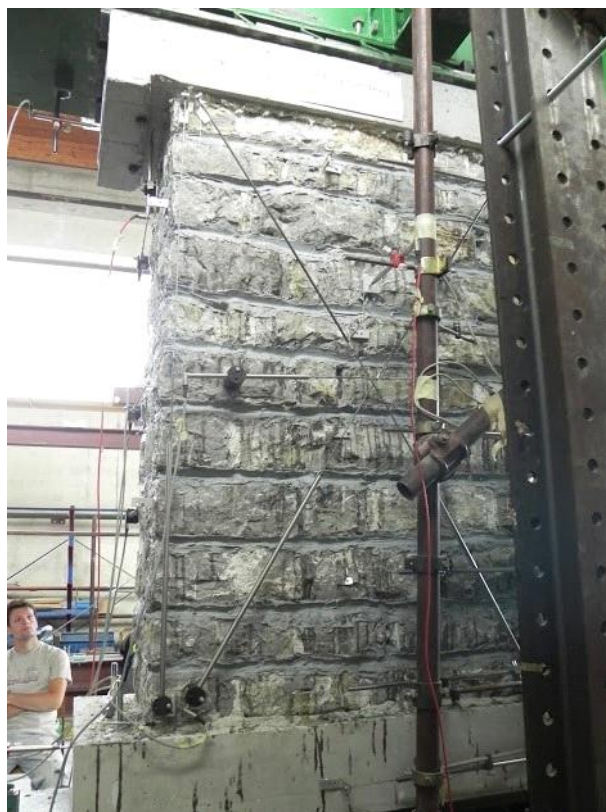
Slika 44: Pozicija merilnikov

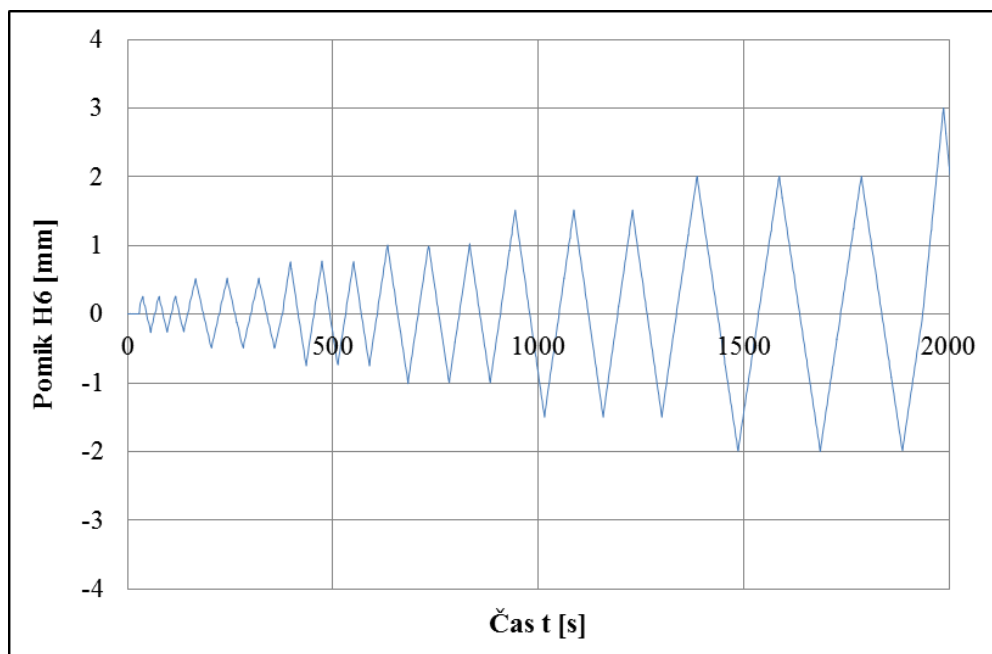
Grafikon 1: Protokol obremenjevanja za začetne amplitude; pomik H6 v odvisnosti od časa t

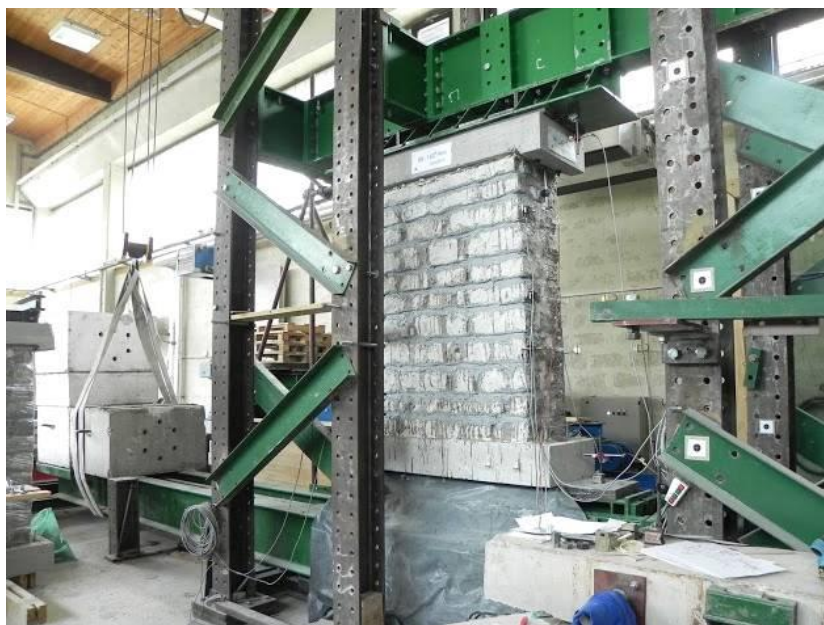
Slika 46: Vpetje zidu v napravo

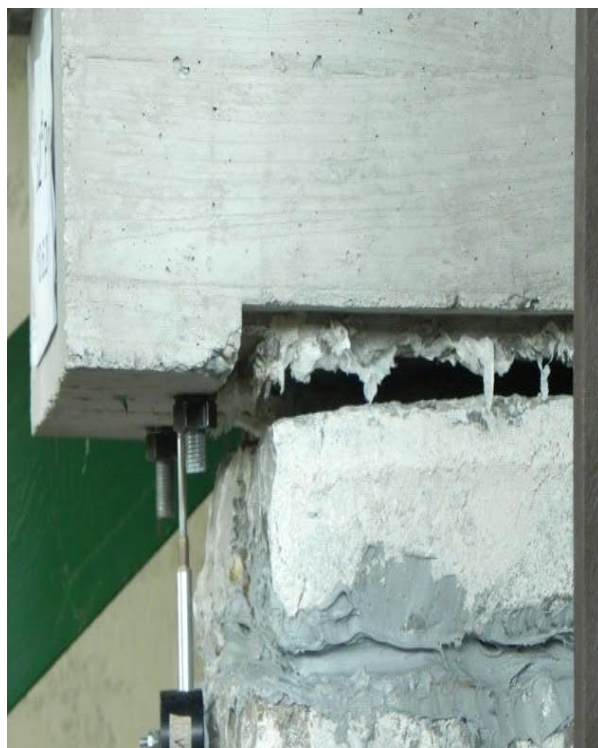
Slika 49: Odpiranje zidu ob merilcu V3

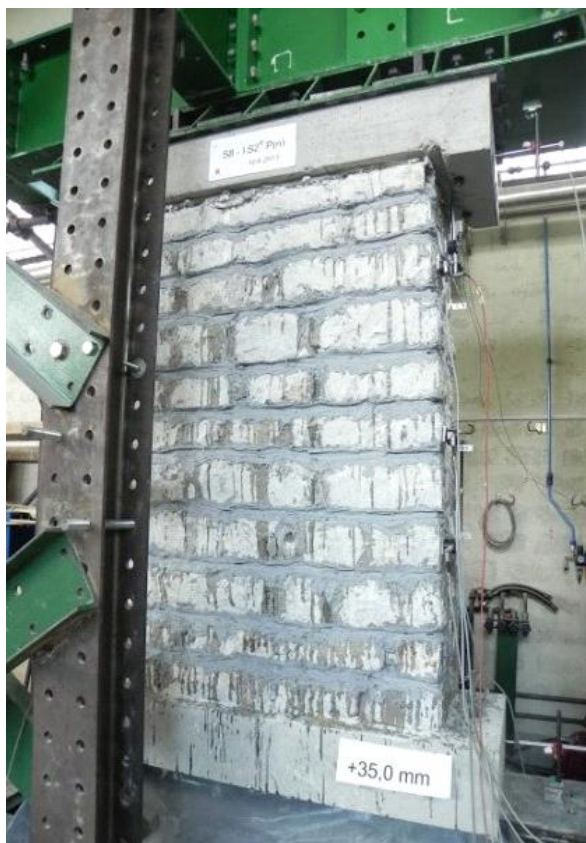
Slika 50: Odpiranje zidu zgoraj pri horizontalnem pomiku + 35 mm

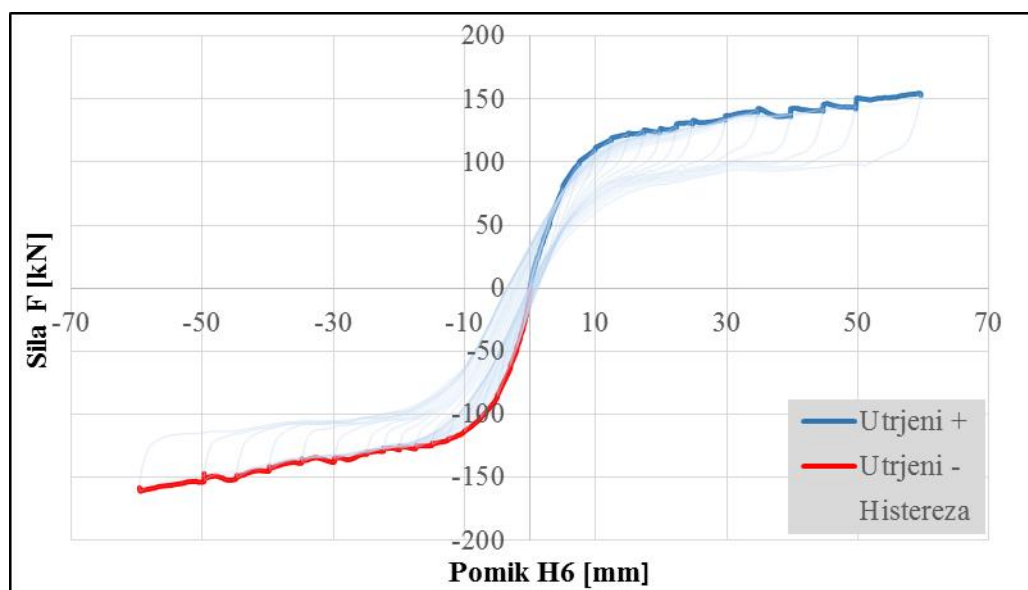
Grafikon 2: Sila F v odvisnosti od pomika H6

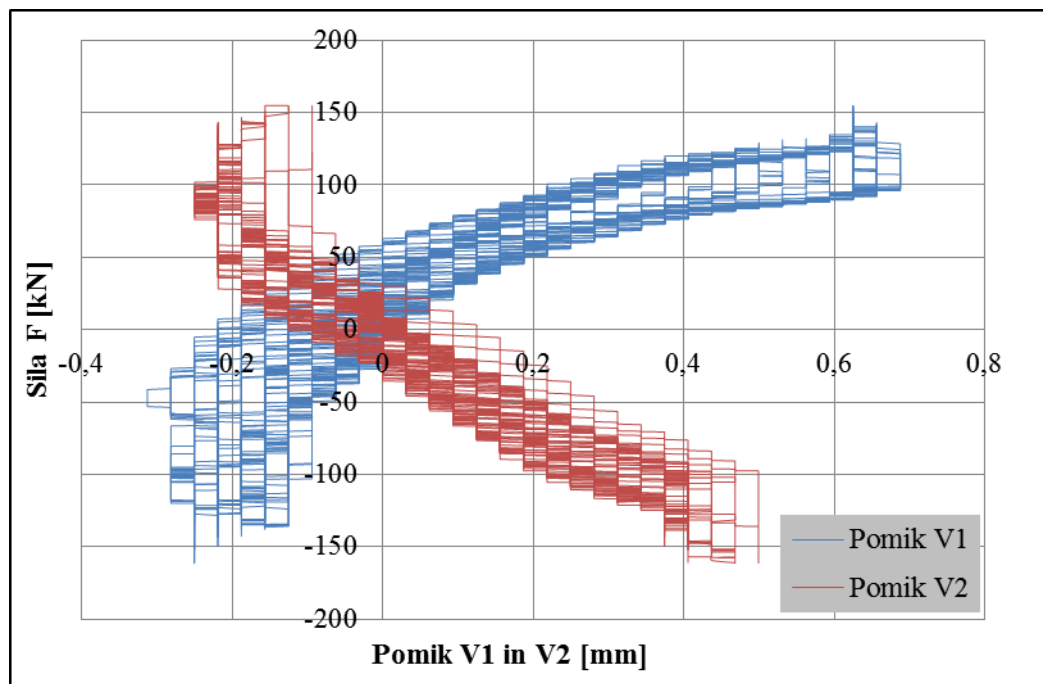
Grafikon 3: Pomika V1 in V2 v odvisnosti od sile F

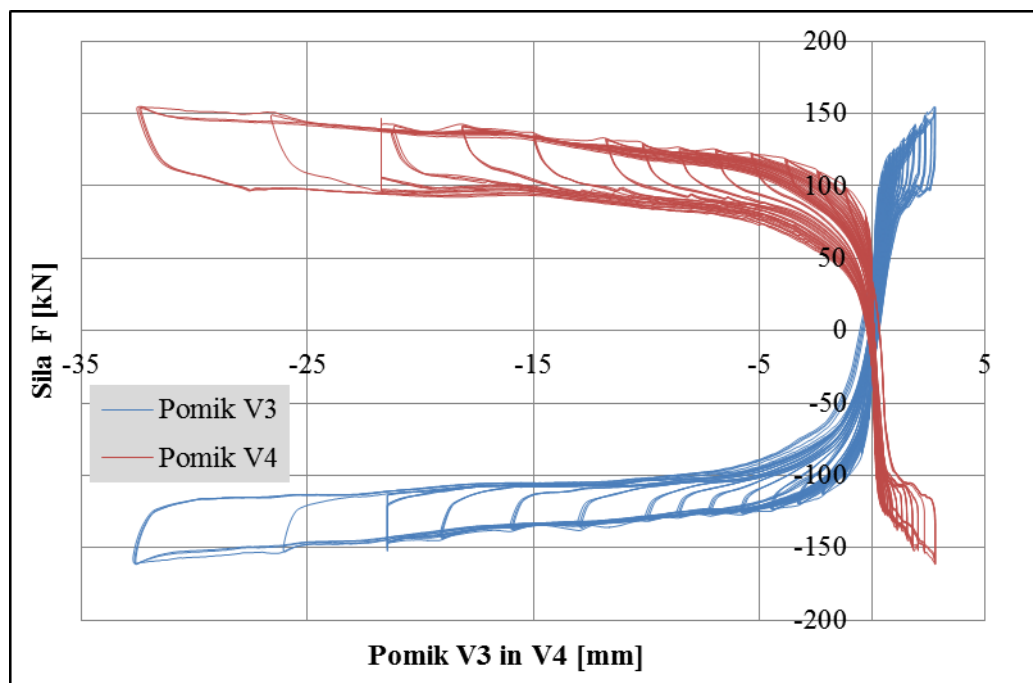
Grafikon 4: Pomika V3 in V4 v odvisnosti od sile F

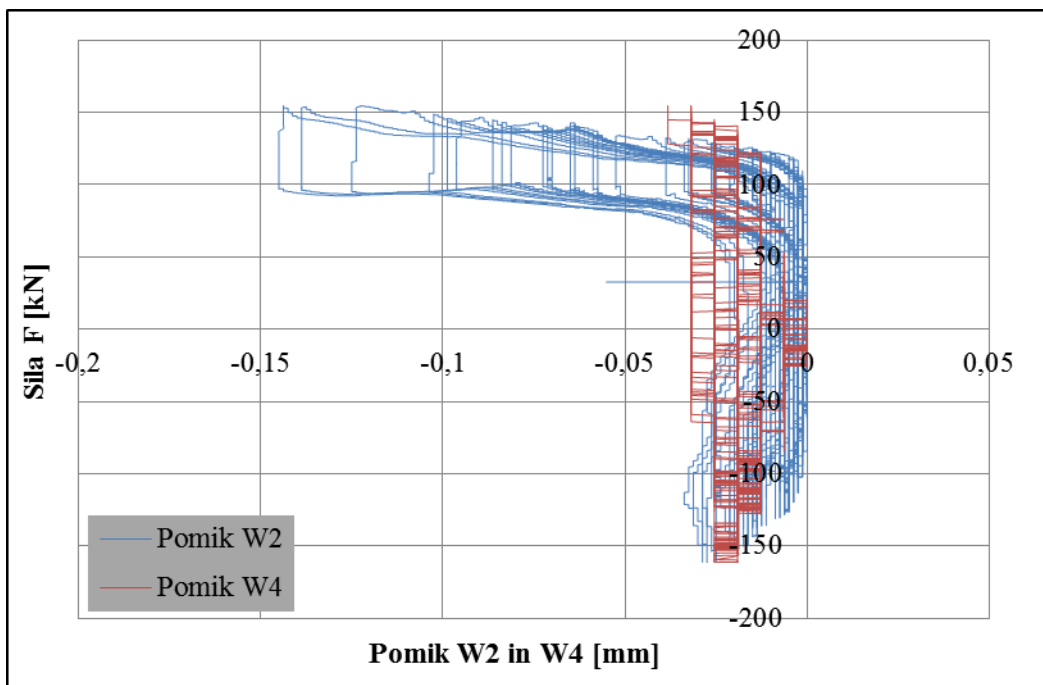
Grafikon 5: Pomika W2 in W4 v odvisnosti od sile F

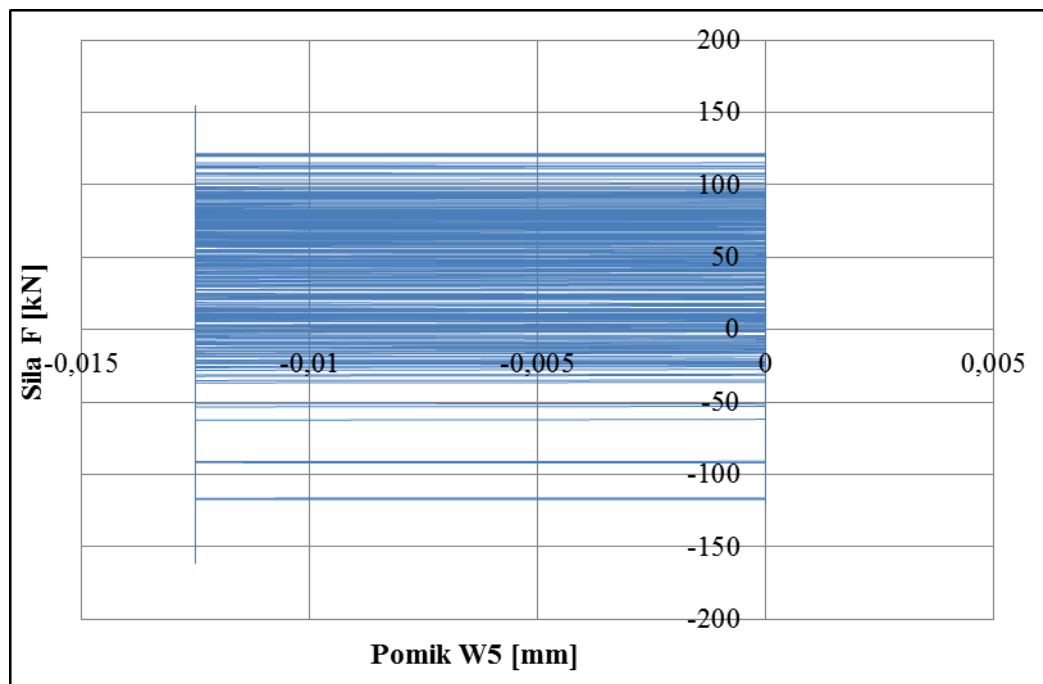
Grafikon 6: Pomik W5 v odvisnosti od sile F

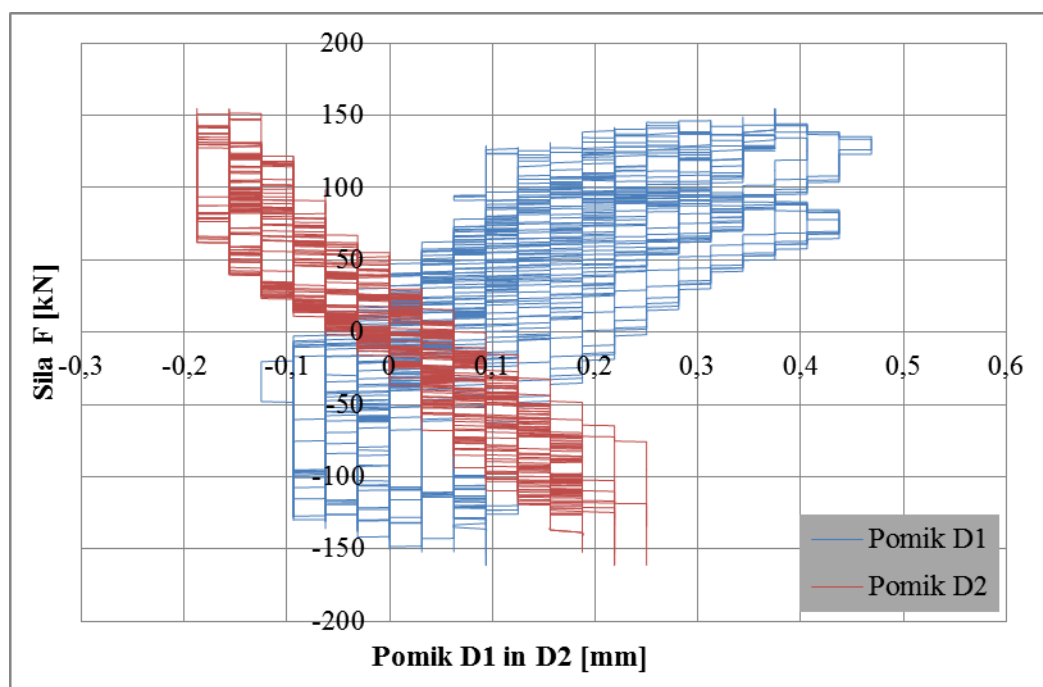
Grafikon 7: Pomika D1 in D2 v odvisnosti od sile F

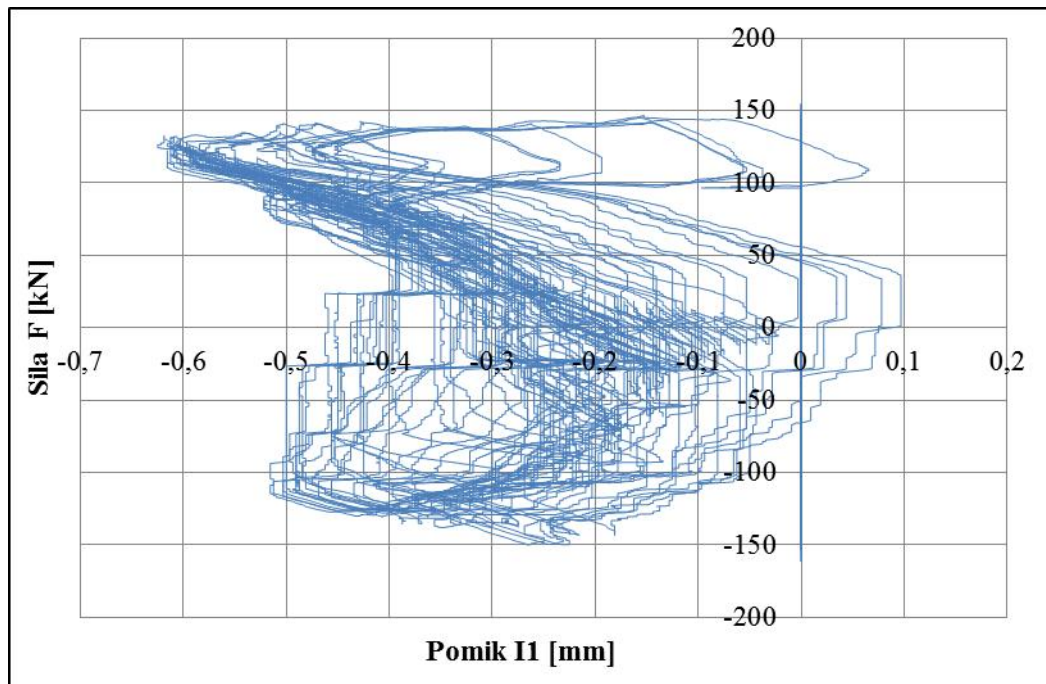
Grafikon 8: Pomik I1 v odvisnosti od sile F

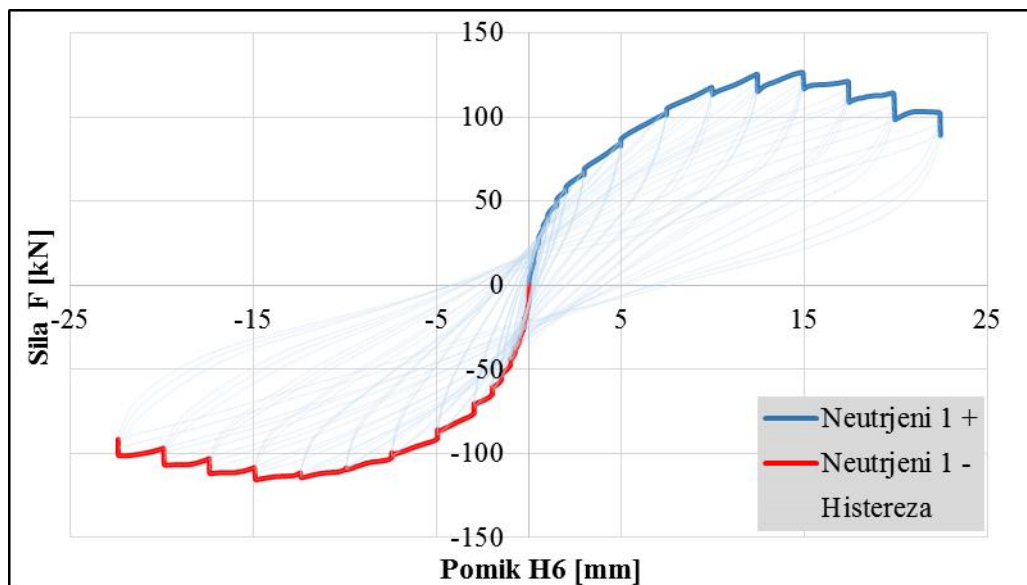
Grafikon 9: Neutrjeni zid 1; sila F v odvisnosti od pomika H6

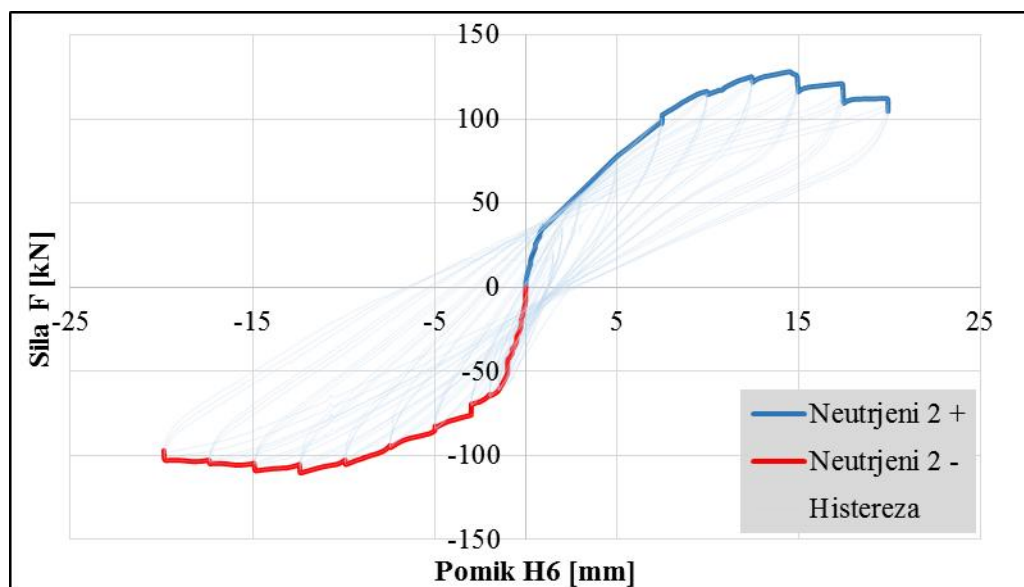
Grafikon 10: Neutrjeni zid 2; sila F v odvisnosti od pomika H6

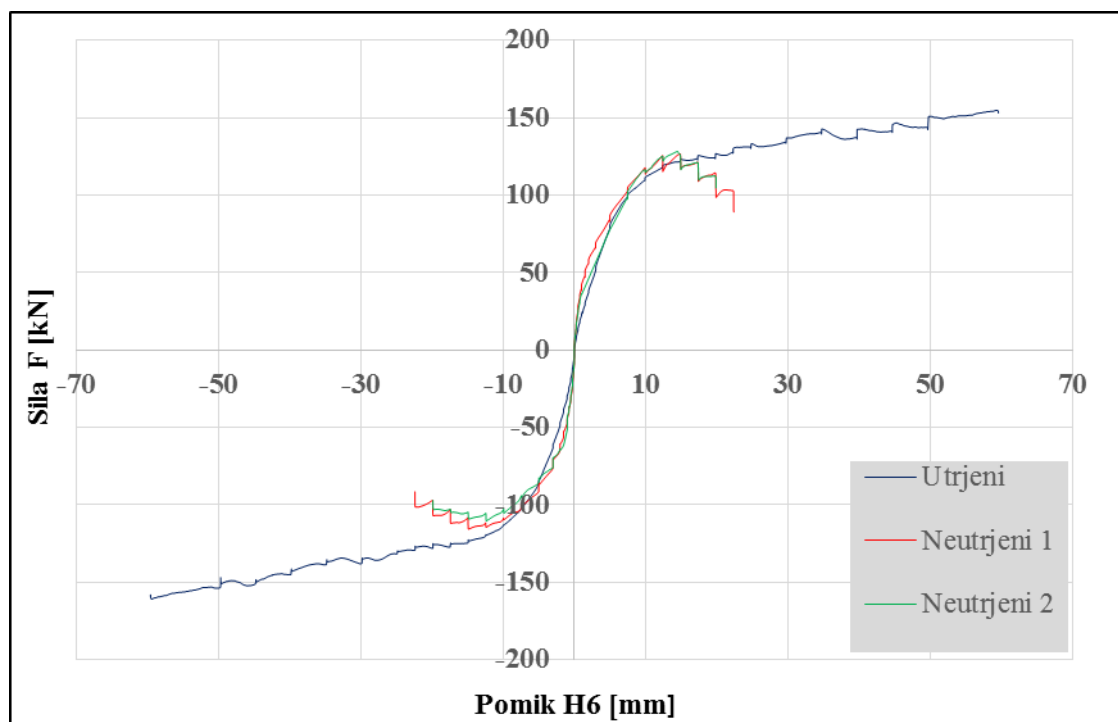
Grafikon 11: Ovojnice sil za Utrjeni zid, Neutrjeni zid 1 in Neutrjeni zid 2
