Štukovnik, P. 2015. Vpliv okolja na historične materiale z mineralnim vezivom. = Influence of environment on the historical material with mineral binder. Doctoral dissertation. Ljubljana, Univerza v Ljubljani, Fakulteta za gradbeništvo in geodezijo. (Mentorica Bokan Bosiljkov, V.)

**VPLIV OKOLJA NA HISTORIČNE MATERIALE Z
MINERALNIM VEZIVOM**

**INFLUENCE OF ENVIRONMENT ON HISTORICAL
MATERIAL WITH MINERAL BINDER**

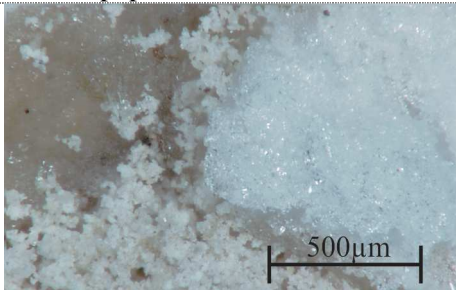
Dva tipa soli na ometu. Katedrala sv. Petra, Heraklion, Kreta. Uporabljena je 200x povečava.

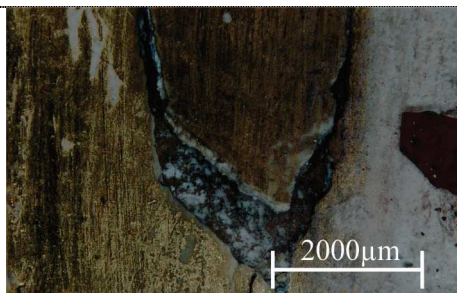
Odstopanje lesa s pozlato na oltarju. Cerkev sv. Margarete v Roggersdorfu, Holtzkirchen, Bavarska. Uporabljena je 50x povečava.

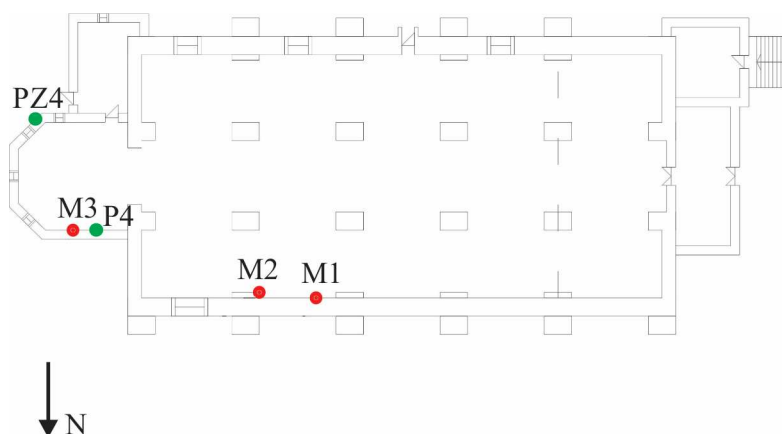
Slika 2: Merilna mesta
Figure 2: Measurement points

Vizualna in mikroskopska analiza s pomočjo mikroskopskega sistema HIROX 3D je potekala na treh merilnih mestih, ki se nahajajo na severni steni (Slika 2). Na merilnih mestih 1 (M1) in 3 (M3) smo opazovali napredovanje biodegradacije. Na merilnem mestu 2 (M2) je bila detektirana kristalizacija soli. Na Sliki 3 je predstavljeno merilno mesto M1, kjer se iz multifokus slike nazorno vidi napredovanje biodegradacije na na videz še nepoškodovane dele. Viden je preplet koreninskega sistema in razvoj organizma (verjetno lišaja).

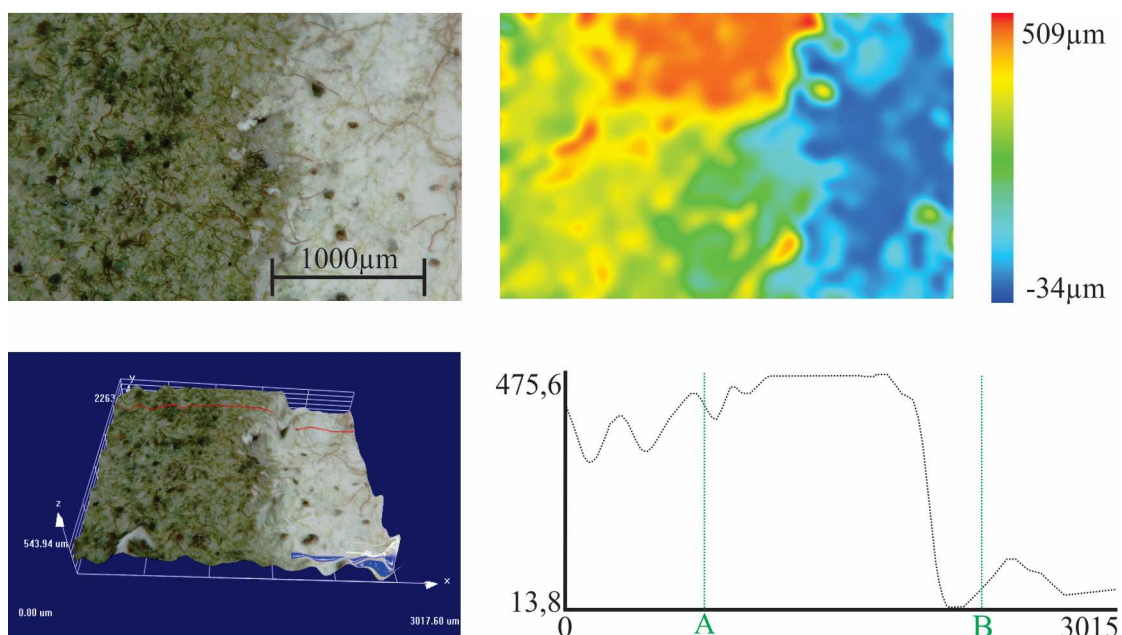
Slika 3: Širjenje biodegradacije, merilno mesto M1, 100x povečava. Multifokus slika (levo zgoraj). Topografija površine (desno zgoraj). 3D slika (levo spodaj). Profil (desno spodaj)
Figure 3: Biodegradation, measurement point M1, 100x magnification. Multifocus image (top left). Topography image (top right). 3D image (bottom left). Profile (bottom right)

Iz topografije površine (Slika 3, desno zgoraj) je razvidno, da so deli, kjer je biodegradacija razvita v večjem obsegu, višji (za okrog 450 μm) in so obarvani rdeče oranžno, medtem ko so na videz še ne nepoškodovani deli obarvani z modro barvo. Enako je razvidno iz 3D slike in profila (Slika 3). Kot smo že omenili, smo biodegradacijo spremljali tudi na merilnem mestu M3, kjer smo detektirali dve različni vrsti organizmov (lišajev) in delovanje pajkovcev (Preglednica 3).

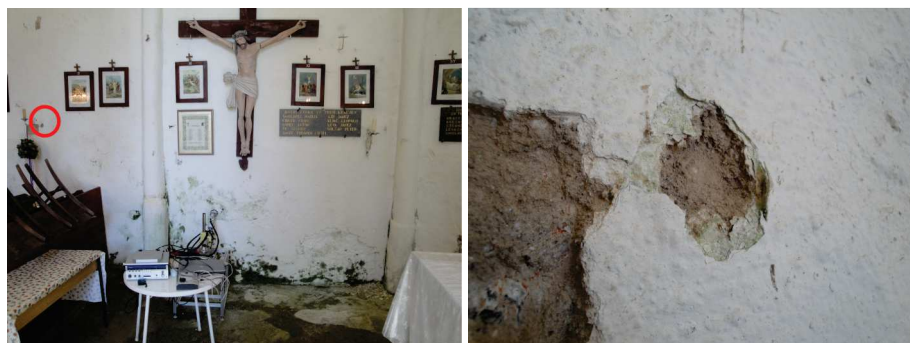
Slika 5: Mesto odvzetega vzorca P4
Figure 5: The place of taken sample P4

Vzorec P4 je bil odvzet v bližini merilnega mesta M3 (Slika 2), kjer smo zasledili poškodbe nabrekanja ometa (Slika 5). V bližini mesta vzorčenja nismo zasledili kristalov soli na površini zidu.

Rezultati XRD vzorca P4 so predstavljeni na Sliki 6, rezultati TGA analize pa na Sliki 7. S pomočjo XRD in TGA analize je bila v tem vzorcu detektirana sadra, ki predstavlja tudi najverjetnejši razlog za ekspanzijo in pripadajoče poškodbe ometa.

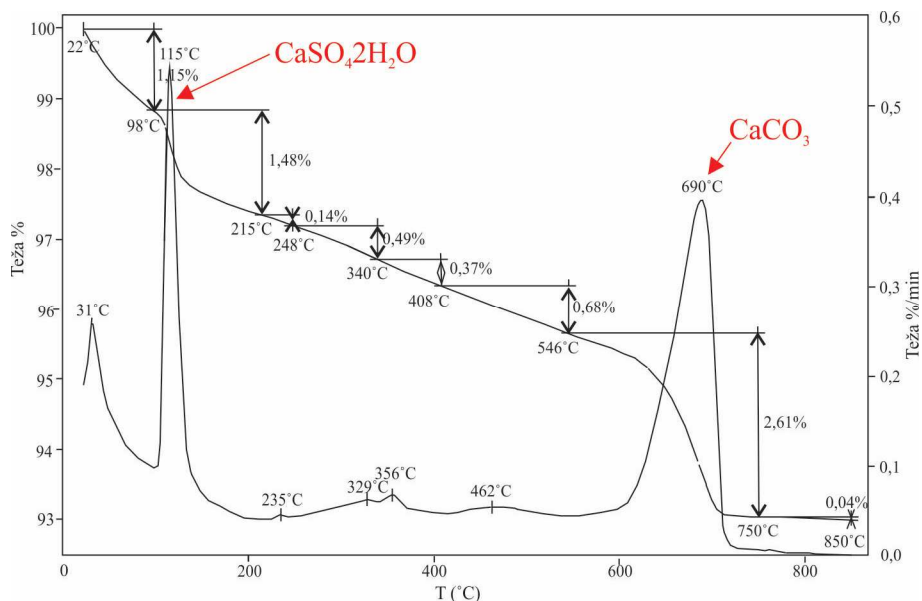
Slika 7: TGA analiza vzorca ometa P4
Figure 7: TGA analysis of sample P4

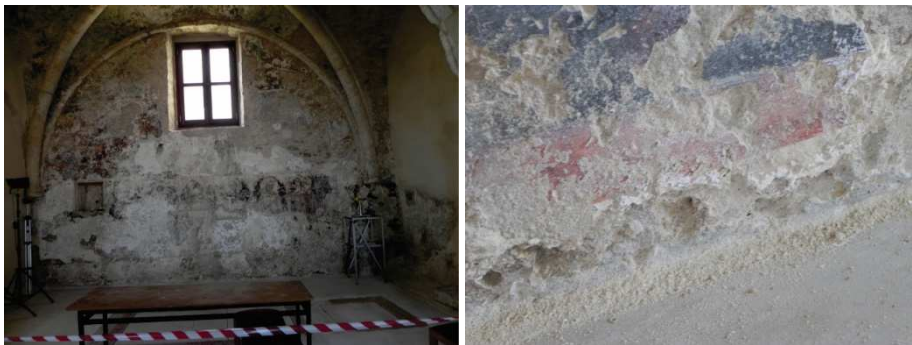
Slika 9: Ostanke fresk v Baziliki sv. Petra, Heraklion. Merilno mesto M1 (levo) in merilno mesto M3 (desno)

Figure 9: Parts of frescos in St. Peter's Church, Heraklion. Measurement point M1 (left) and Measurement point M3 (right)

Na merilnih mestih M1 in M3 so ostanki stenskih poslikav (fresk) (Slika 9), ki so močno poškodovane zaradi razvoja soli. Na vseh merilnih mestih smo detektirali razvoj soli. Na merilnih mestih M2 in M4 so poleg poškodb, nastalih zaradi delovanja soli, še poškodbe, nastale zaradi biodegradacije, katere vzrok je tako delovanje rastlin kot živali. Na merilnem mestu M2 smo zaznali delovanje pršic (*Acarina*).

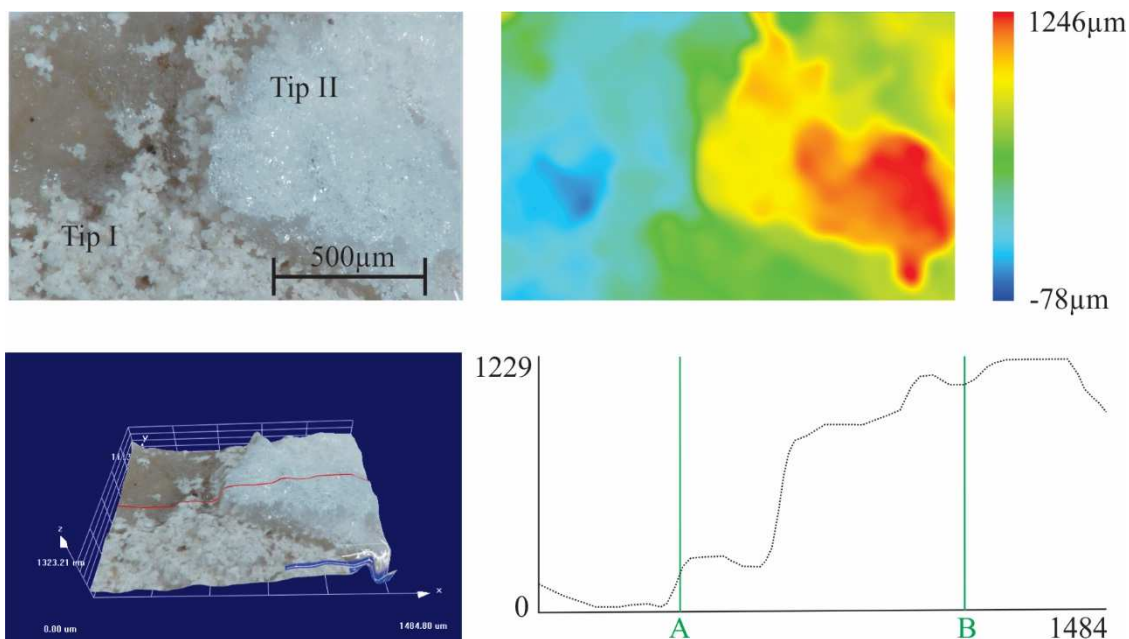
Slika 11: Razvoj dveh različnih soli na površini, merilno mesto M3, 200x povečava. Multifokus slika (levo zgoraj). Slika površine (desno zgoraj). 3D slika (levo spodaj). Profil (desno spodaj)
Figure 11: The crystals of two types of salts, measurement point M1 200x magnification. Multifocus image (top left). Topography image (top right). 3D image (bottom left). Profile (bottom right)

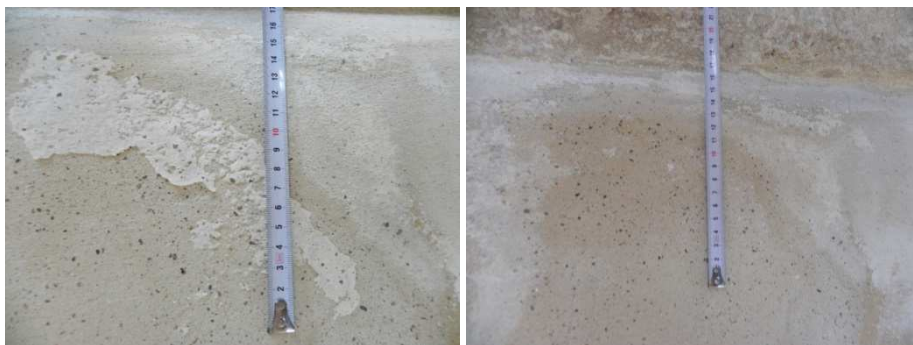
Slika 12: Mesto vzorčenja za vzorec H1. Sol se na površini zidu izloči v obliki skorje, mesto vzorčenja pred odvzemom vzorca (levo). Mesto vzorčenja po odvzemu vzorca (desno)
Figure 12: The position of sample H1. The salt looks like crust, position before sampling (left). Position after sampling (right)

XRD analizo smo opravili na vzorcih H1 in H2. XRD analiza je bila opravljena tako, kot je opisano v poglavju 2.3.1.2. Vzorec H1 predstavlja sol, ki smo jo odluščili s površine ometa in se je pojavila v obliki skorje (Slika 12, levo). V vzorcu se pojavi mineral halit (NaCl). Vzorec H2 je bil odvzet s površine freske, kjer sta se pojavila dva tipa soli, predstavljena v poglavju 2.3.2.1. Rezultati XRD so vidni na sliki 13. V vzorcu H2 sta bila detektirana minerala halit (NaCl) in sadra ($\text{CaSO}_4 \cdot 2\text{H}_2\text{O}$). Mineral kalcit nastopi v sledih in je verjetno posledica ostankov ometa, ki so se odluščili pri odvzemu vzorca.

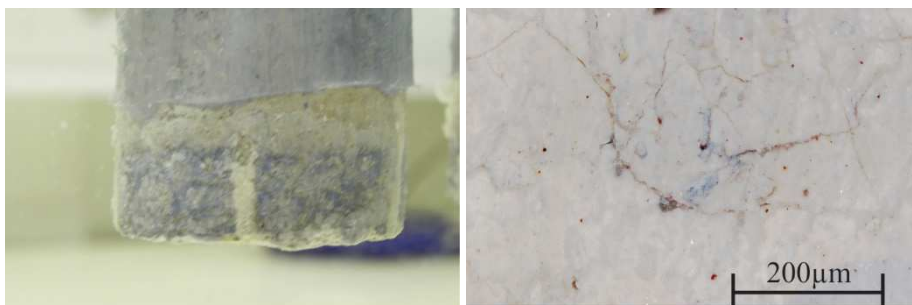
Slika 17: Vpliv NaCl: vzorec-sklop Sk 4 v stanju 3 (levo). Mikroskopska slika površine vzorca-sklopa Sk 4, viden je niz lasastih razpok (desno)

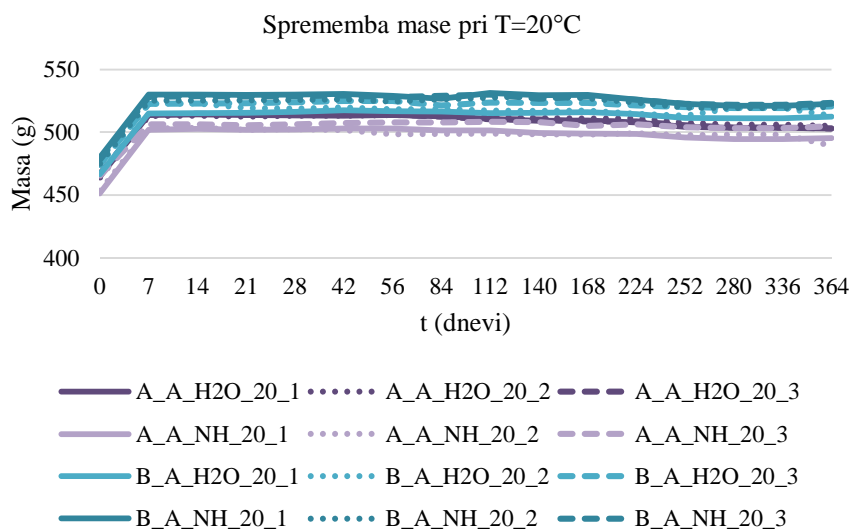
Slika 22: Rezultati meritve spremembe mase skozi obdobje enega leta za vse vzorce na osnovi apnenega testa, izpostavljene temperaturi T = 20 °C

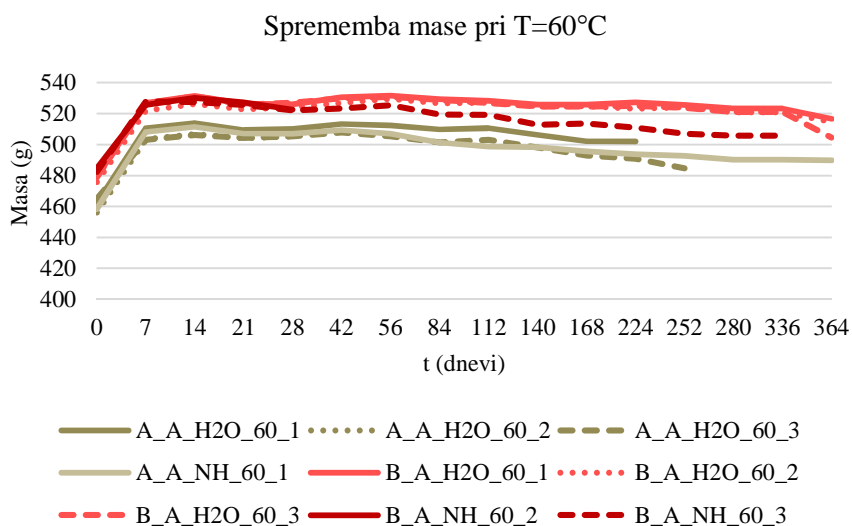
Slika 23: Rezultati meritve spremembe mase skozi obdobje enega leta za vse vzorce na osnovi apnenega testa, izpostavljene temperaturi T = 60 °C

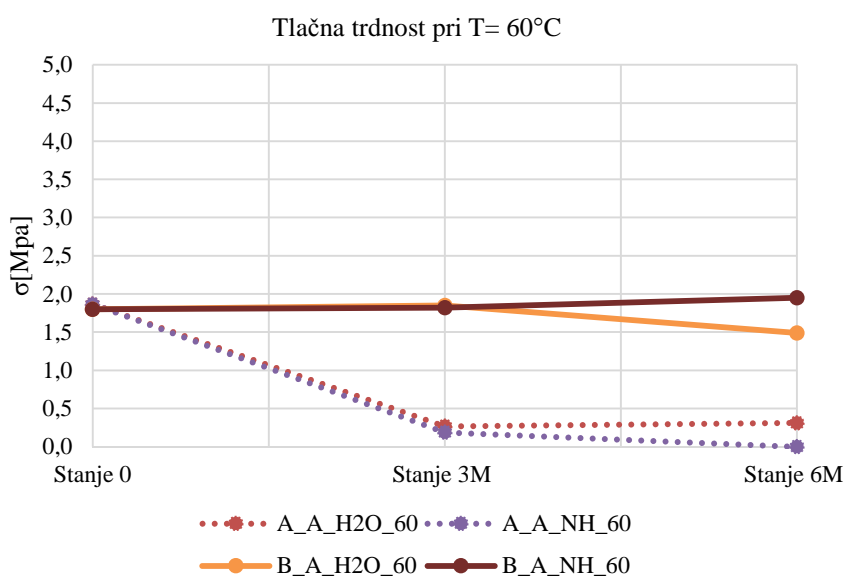
Slika 35: Povprečna tlačna trdnost preizkušancev z apnenim vezivom skozi obdobje šestih mesecev, izpostavljenih različnim raztopinam pri temperaturi T = 60 °C
Figure 35: Average compressive strength of specimens with lime binder exposed up to one year to the solutions with temperature T = 60 °C

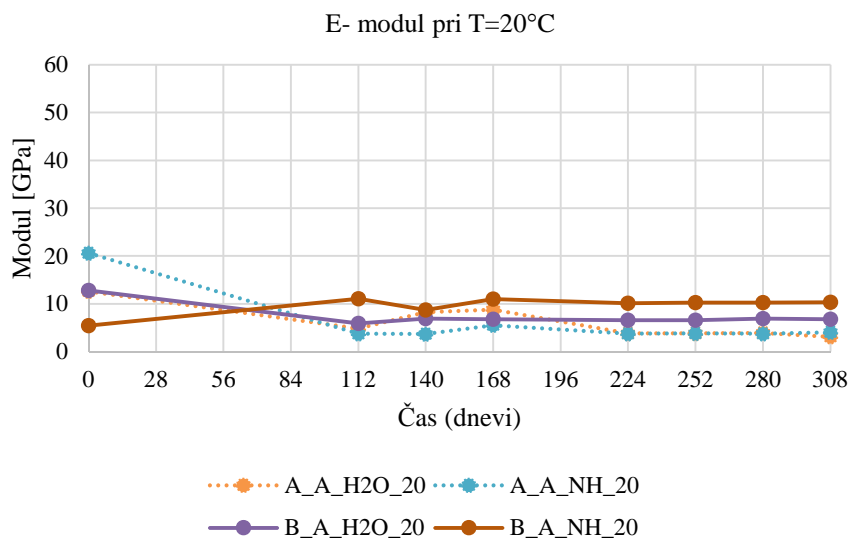
Slika 40: Povprečni dinamični modul elastičnosti preizkušancev z apnenim vezivom skozi obdobje enega leta, izpostavljenih različnim raztopinam pri temperaturi T = 20 °C

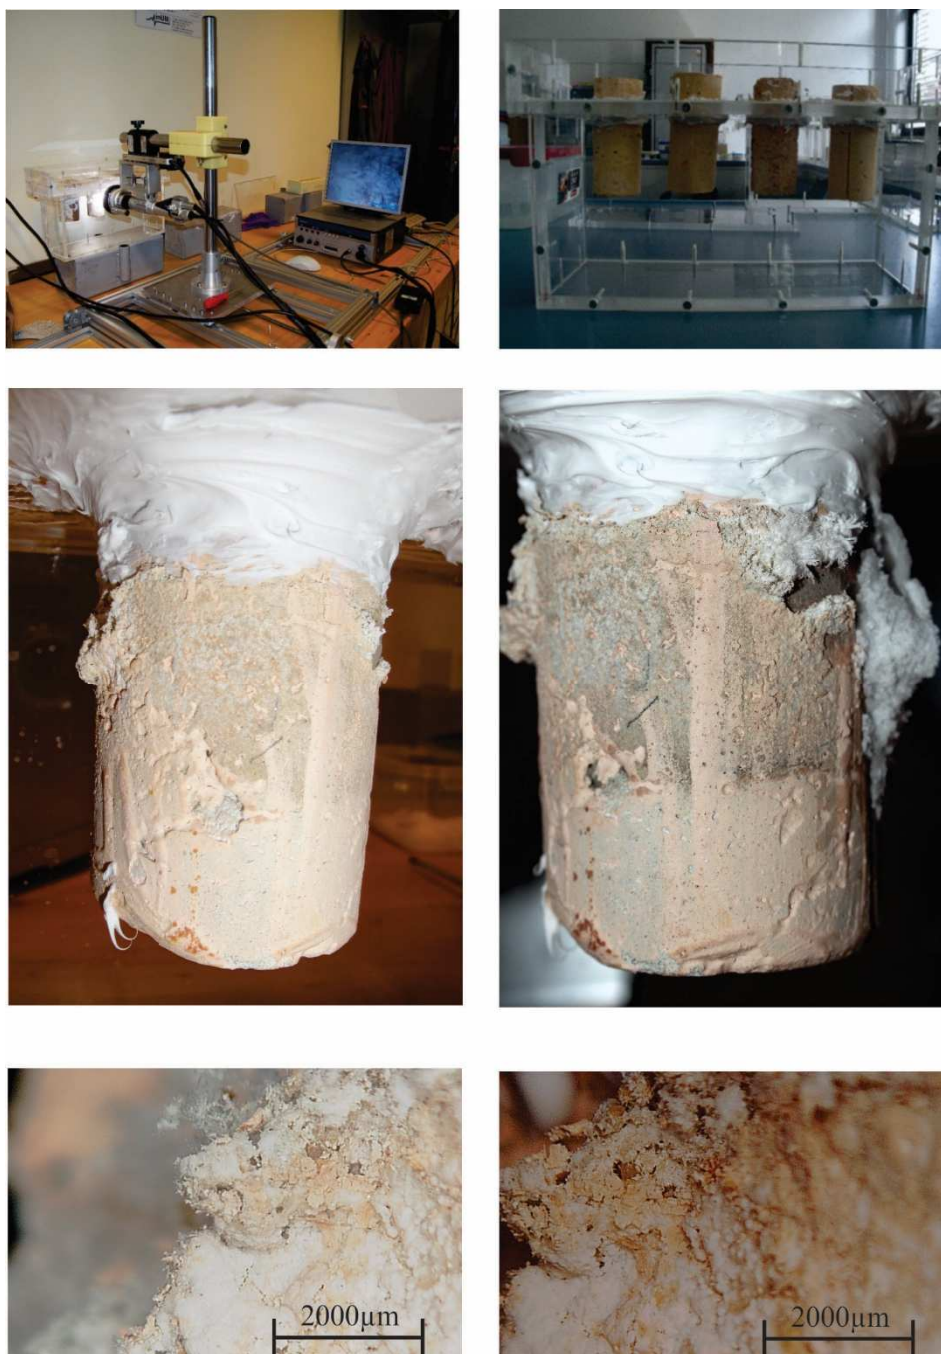
Slika 1: Monitoring pospešenega procesa kristalizacije in raztapljanja depozitov soli na sanacijskem ometu v laboratoriju.
