Petrič, A., 2015. Večkriterijska primerjava variantnih rešitev pri sanaciji mostu čez Ozlenšček v Ozeljanu. Diplomaska naloga. Ljubljana, Univerza v Ljubljani, Fakulteta za gradbeništvo in geodezijo. (mentorica Šelih, J., somentor Kušar, M.): 15 str.

**VEČKRITERIJSKA PRIMERJAVA VARIANTNIH
REŠITEV PRI SANACIJI MOSTU ČEZ OZLENŠČEK V
OZELJANU**

**MULTI-CRITERIA COMPARISON BETWEEN
OPTIONAL SOLUTIONS FOR THE REHABILITATION
OF THE BRIDGE OVER OZLENŠČEK IN OZELJAN**

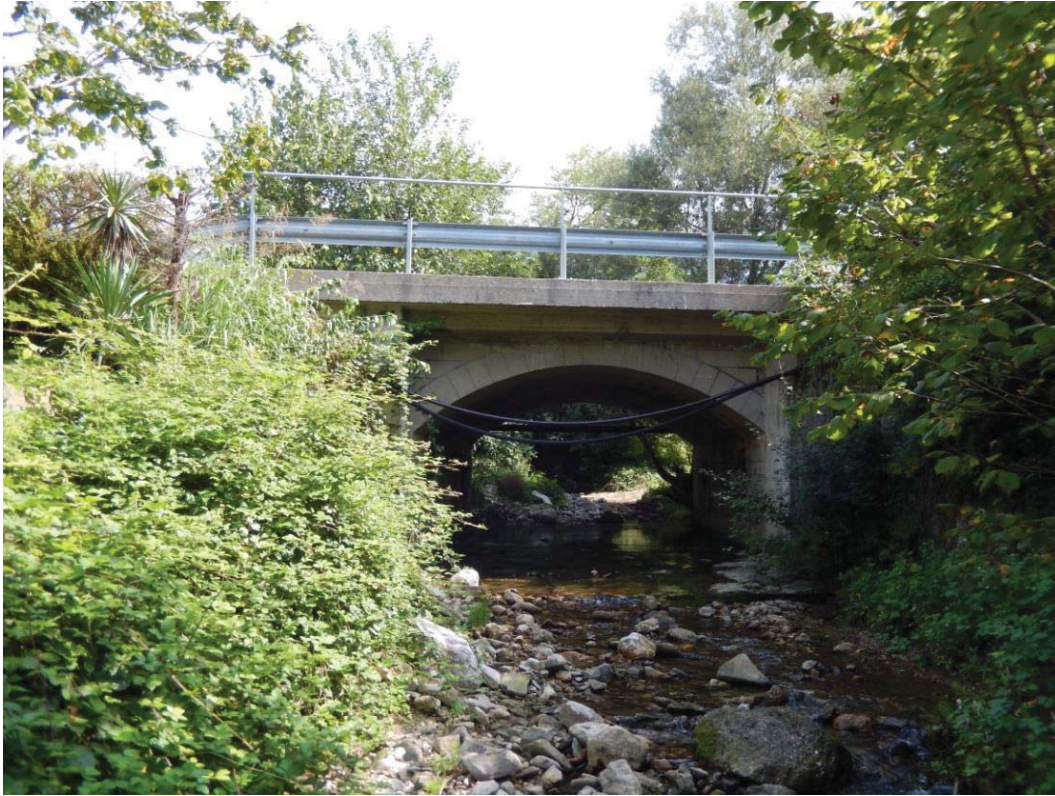
Most je večinoma kamnit. V kamniti izvedbi so oporniki, krila in lok, armiranobetonska pa sta robna pasova, prav tako je dobetoniran del krajnih opornikov na dolvodni strani v območju dograjenega robnega pasu. Širina vozišča je 7,4 m, širina robnih pasov pa 0,8 m na vsaki strani. Razpetina mostu je 5 m, kot med osjo mostu in vodotoka pa znaša približno 80°. Na gorvodni strani mostu se združita dva manjša potoka tik pred objektom, na tem mestu je skozi strugo speljana tudi makadamska pot (Štampfl, 2013).

Izvedene raziskave kažejo, da je nad kamnitim obokom debeline približno 54 cm izvedena betonska plošča debeline med 20 in 22 cm, nad njo je asfaltna plast debeline približno 18 cm. (Štampfl, 2013).

Slika 2 Obravnavani most čez Ozlenšček (gorvodno)

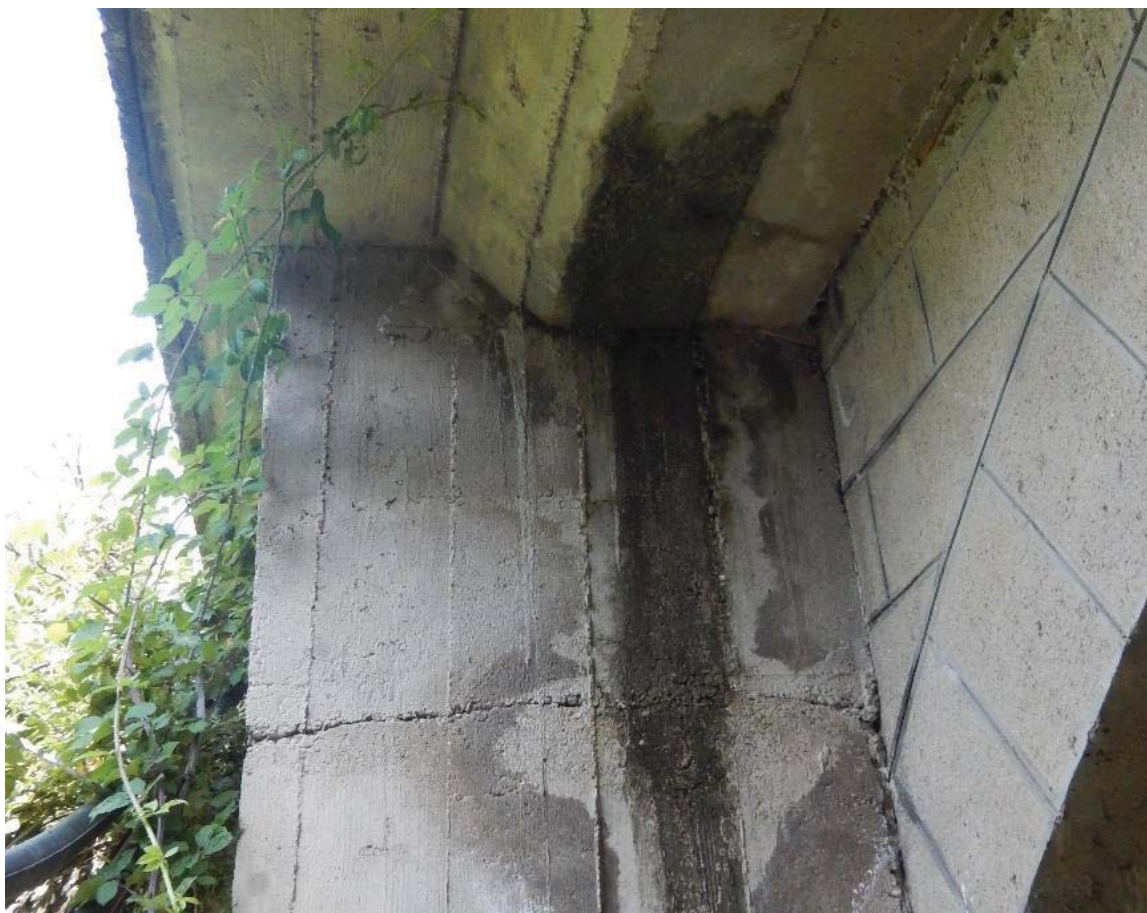
Kamniti oporniki so v dokaj dobrem stanju. Opazni so sledovi zamakanja, na posameznih mestih je prisotna tudi abrazija kamna ob stiku s terenom. Na vsakem oporniku sta narejeni

Slika 3 Sledovi zamakanja med dobetoniranim robnim pasom in opornikom

Na kamnitem oboku prekladne konstrukcije je na večjem delu prisotno zamakanje z izločanjem sige in kapnikov, kljub temu pa je obok v razmeroma dobrem stanju. Kamniti parapetni zidovi ne kažejo znakov poškodb, dobetonirani konzolni robni pasovi so prav tako v dobrem stanju. Posledice atmosferskih vplivov so opazne predvsem na zgornji površini betona, kjer je prisotno izpiranje cementnega mleka in lokalno ob sidriščih stare ograde tudi propadanje betona. Na stiku dobetoniranega krajnega opornika in dobetoniranega robnega pasu so opazni sledovi

zamakanja. Na cestišču so prisotne razpoke asfaltne plasti na vozišču predvsem na območju dostopa na most iz obeh smeri. Večina teh razpok je saniranih. Vzdolžni regi na stiku vozišča z armiranobetonskimi robnimi pasovi sta zaraščeni z vegetacijo (Štampfl, 2013).

Na samem objektu je potrebno izvesti odstranitev in zamenjavo vseh asfaltnih plasti. Odstranimo obstoječ asfalt v debelini približno 18 cm na določenem območju. To obsega površino nad razpetino mostu in površino ob dostopih na most, 1 meter v vsako smer. Potem izvedemo izravnalni sloj betona v debelini približno 2 cm. Namestimo novo hidroizolacijo mostu, da preprečimo nadaljnje zamakanje kamnitega oboka in opornikov. Novovgrajen asfalt nato izvedemo v dveh plasteh, nosilni (6 cm) in obrabni (4 cm). Vzдолžni stik med betonskim robnim pasom in asfaltnim voziščem zatesnimo s trajnoelastičnim kitom, s čimer zagotovimo tesnenje in preprečimo ponovno zaraščanje z vegetacijo na tem mestu. Sklepamo tudi, da bosta nova hidroizolacija in zatesnenje vzdolžnih reg na mostu preprečila zamakanje na stiku med dobetoniranim robnim pasom in dobetoniranim opornikom.

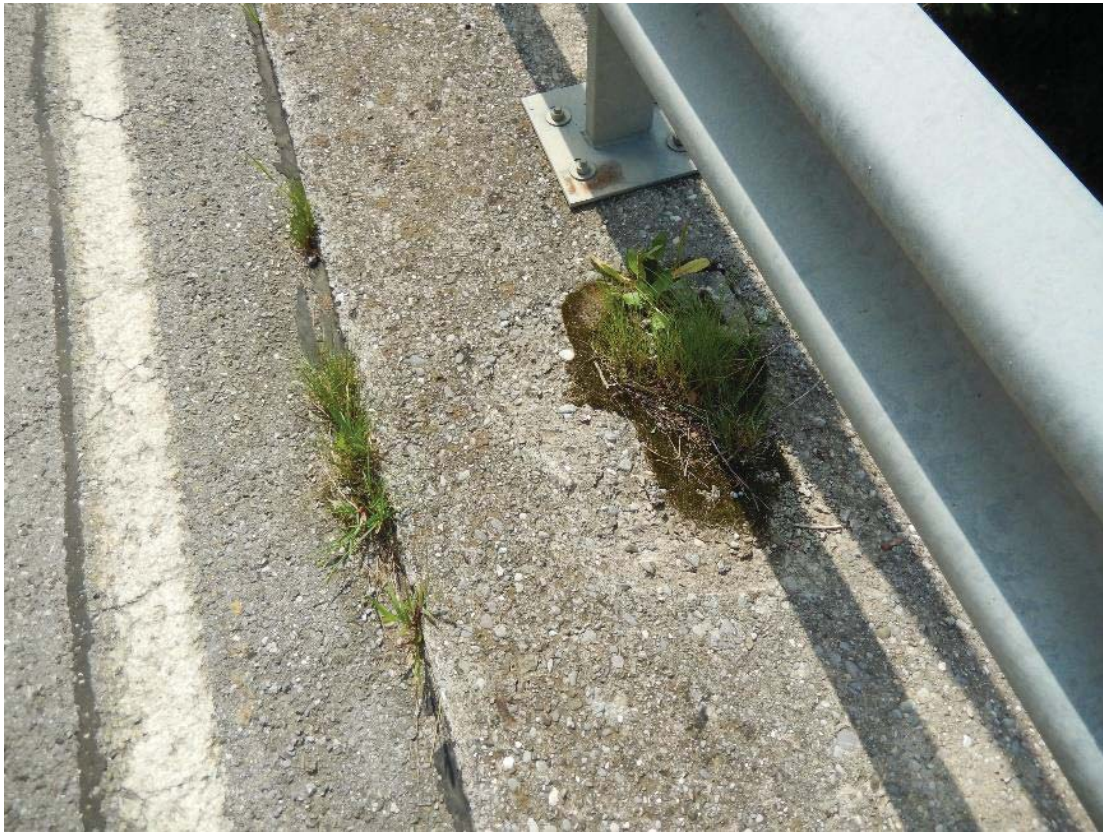
Slika 4 Vegetacija v vzdolžni regi na stiku vozišča in robnega pasu

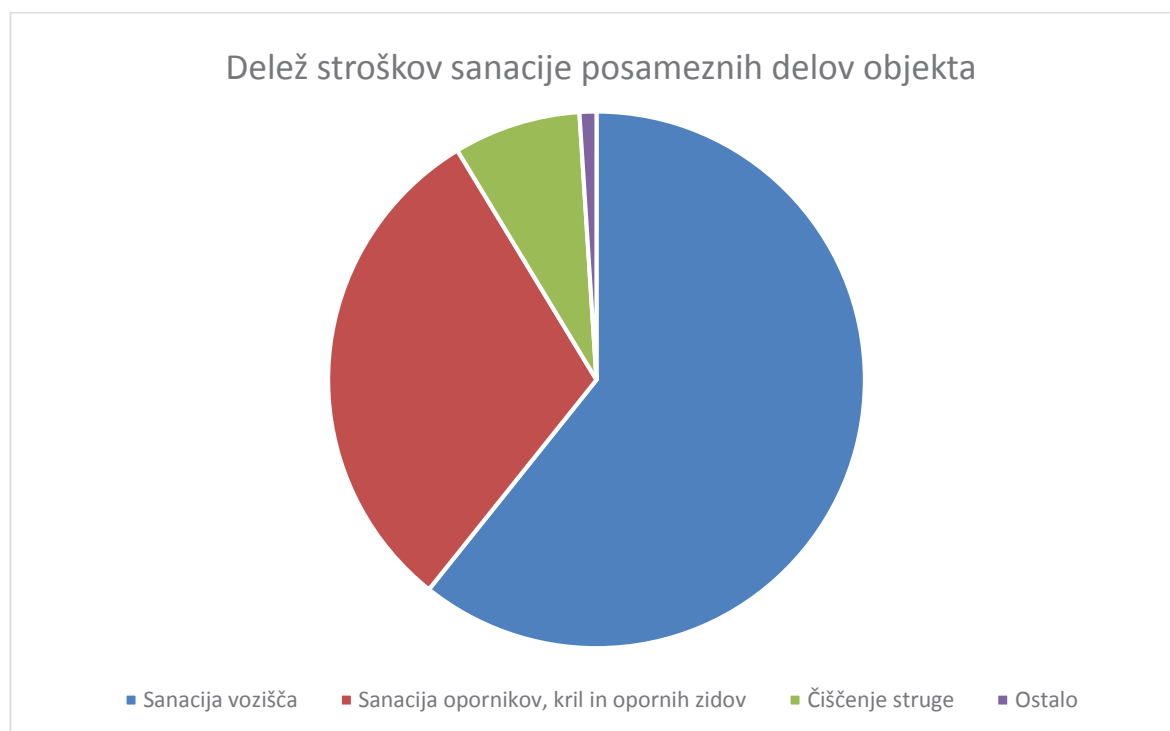
Spodnji tortni diagram ponazarja deleže sanacij posameznih delov mostu. Ugotovimo, da največji strošek sanacije predstavlja zamenjava asfaltnih plasti in hidroizolacija vozišča, ki predstavlja 61 % stroška sanacije celotnega mostu. Sanacija opornikov, kamnitih kril in opornih zidov brežine predstavlja dobrih 31 % stroškov. Čiščenje vegetacije in naplavljenega materiala v strugi pa predstavlja le 8 % celotnega stroška sanacije.

Slika 6 Diagram stroškov deležev posameznih vrst del v primeru celovite sanacije

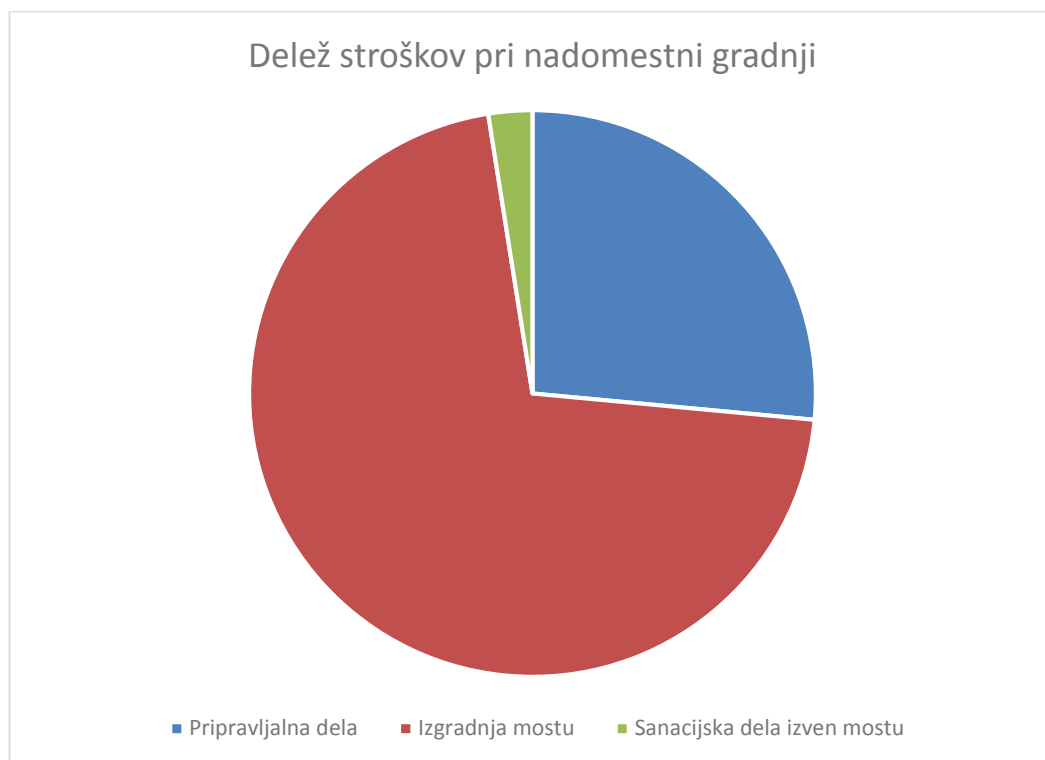
Preostanek stroškov saniranja okolice v primeru novogradnje znaša 1.672,06 EUR, to predstavlja 3 % celotne cene novogradnje. Skupni strošek nadomestne gradnje premostitvenega objekta znaša 66.800,87 EUR (Priloga B).

Slika 7 Diagram stroškov deležev posameznih vrst del v primeru nadomestne gradnje
