Mrhar, U., 2015. Energetska sanacija na primeru javne stavbe. Diplomaska naloga. Ljubljana, Univerza v Ljubljani, Fakulteta za gradbeništvo in geodezijo. (mentor Kunič, R., somentorica Dovjak, M.): 33 str.

**ENERGETSKA SANACIJA NA PRIMERU JAVNE
STAVBE**

Diplomska naloga št.: 199/B-GR

ENERGETIC RENOVATION OF A PUBLIC BUILDING

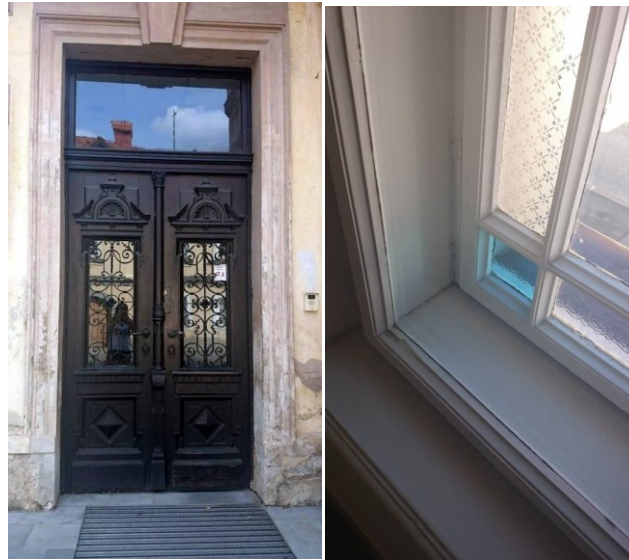
Okna so škatlasta dvokrilna z enojno zasteklitvijo. Nočna izolacija in senčila niso prisotna [18].

Slika 8: Vhod v objekt (levo) in škatlasto okno z enojno zasteklitvijo (desno) (lasten vir, 2015)

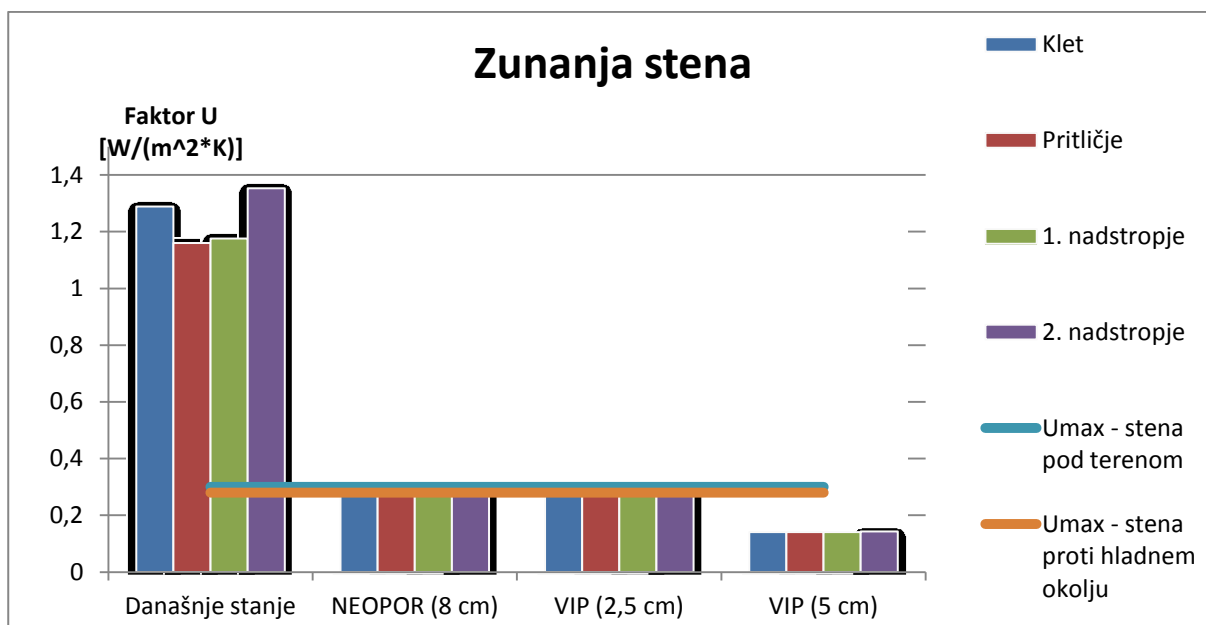
Z uporabo TI materialov različnih lastnosti in debelin različno vplivam na vrednost faktorja U. Dokažem trditev, da se ne niža linearno z dodajanjem materiala [9]. Rezultati so prikazani na grafikonu 1.

Grafikon 1: Odvisnost faktorja U od TI materiala.

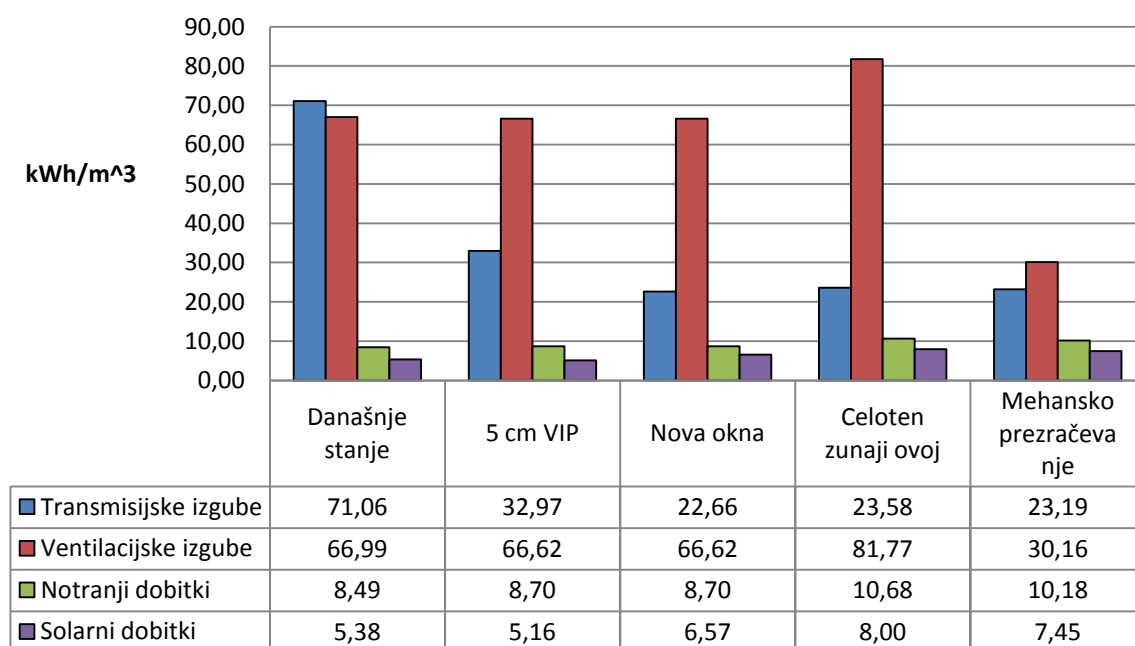
Rezultati analiz, prikazani na grafikonu 2, so skladajo z mojim predpostavkami in predvidevanji v poglavju 3.2.3. Z ukrepi 1 do 3 vplivam na zmanjšanje transmisijskih izgub stavbe. Le-te zmanjšam za več kot 300%. Z ukrepom 4 zmanjšam delež ventilacijskih izgub in sicer za več kot 200%. Pri vpeljavi ukrepa 3 opazim skok izgub zaradi prezračevanja. Ta skok pripisujem dejstvu, da ogrevano klet spremenim v neogrevano.

Grafikon 2: Prikaz spreminjanja izgub in dobitkov stavbe ob uvajanju različnih ukrepov.

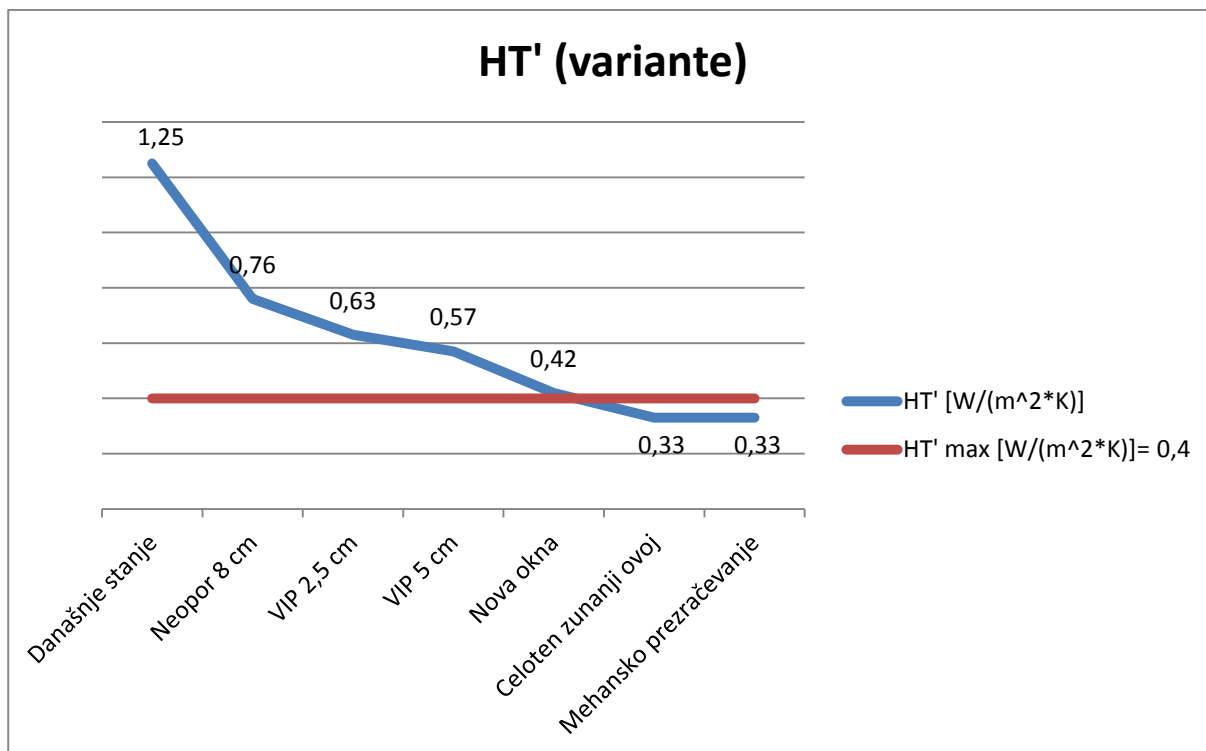
Z izbranimi gradbenimi ukrepi energetske sanacije poskrbim, da zadostim vsem zahtevam PURES 2010 [2] glede vrednosti koeficienta H_T' . Na grafikonu 3 je predstavljen rezultat analize. Zgolj z ukrepom 1 zmanjšam vrednost specifičnih izgub za več kot 300 %. Pri tem pa izgubim dobrih 15 m² bruto tlorisne površine v celotnem objektu. Poleg vseh analiz opisanih v poglavju 3.2.3. na grafikonu 3 predstavljam še vrednosti specifičnih transmisijskih izgub, ko na stavbo apliciram 8 centimetrov Neopor-ja oziroma 2,5 centimetrov VIP. Vidim, da s slednjim bolj vplivam na znižanje vrednosti količnika H_T' . Zaradi tega rezultata sem se tudi odločila, da bom vse naslednje analize izvajala na izoliranem ovoju iz 5 centimetrov VIP.

Grafikon 3: Prikaz odvisnost koeficienta specifičnih transmissijskih izgub od izbrane variante

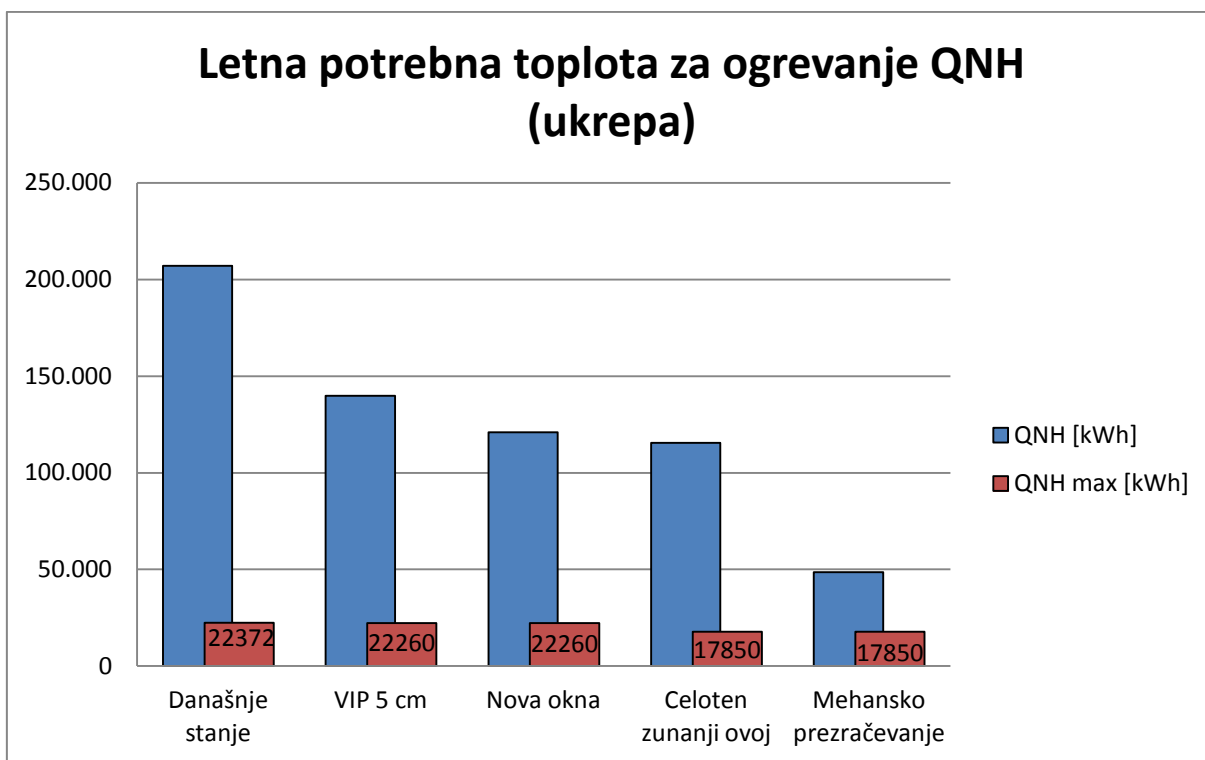
V nadaljevanju komentiram še najpomembnejšo količino, ki po PURES vpliva na energetska učinkovitost javne stavbe; količino letno potrebne toplote za ogrevanja objekta. Po vseh izvedenih analizah ne zadostim zahtevam PURES. Količino potrebne toplote sicer uspem znižati iz vrednosti, ki presega 10-krat na vrednost, ki presega 2,7-krat. Te ugotovitve razberem iz grafikona 4. Z dodajanjem TI materiala na notranjo stran zunanjih sten in zmanjšanjem obsega ogrevanih con zmanjšujem bruto površino posamezne cone in količino letne potrebne toplote za ogrevanje stavbe.

Grafikon 4: Prikaz odvisnost letne potrebe toplote za ogrevanje od izbranega ukrepa

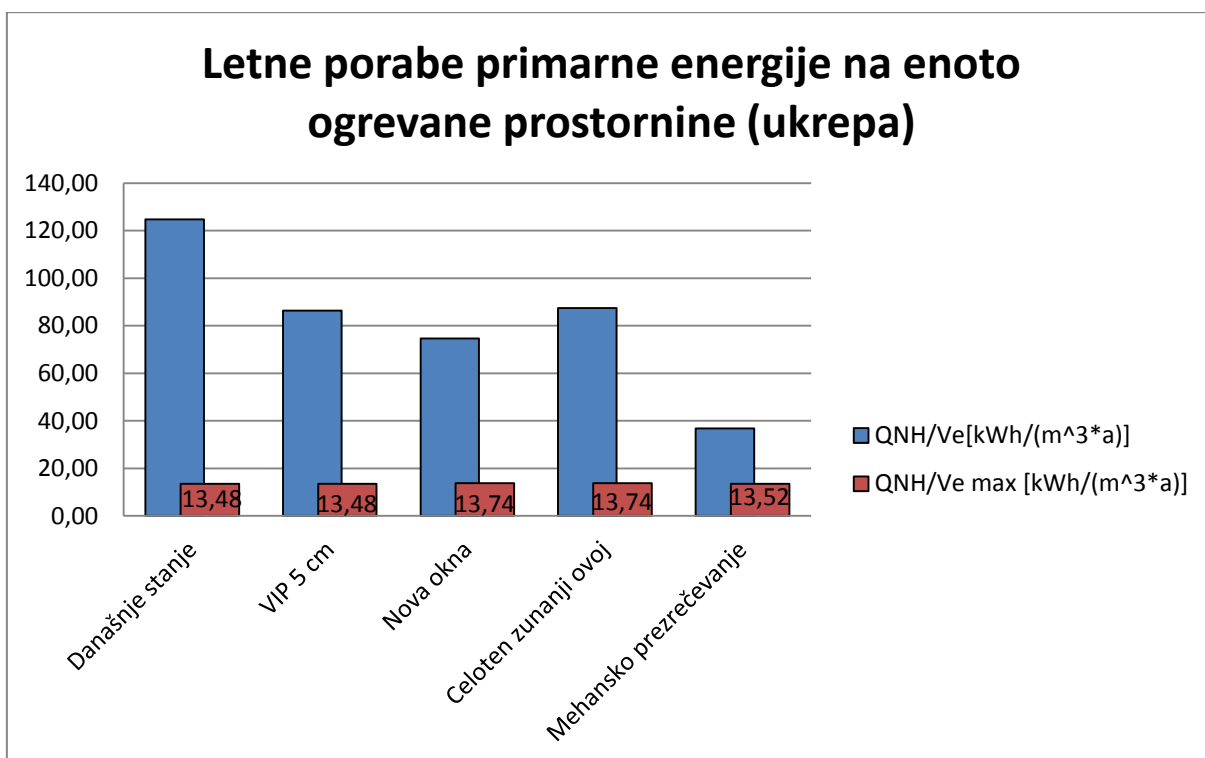
Na grafikonu 5 primerjam še odvisnost letne porabe primarne energije na enoto ogrevane površine. Tudi temu pogoju ne zadostim z izbranimi energetskimi ukrepi.

Grafikon 5: Prikaz odvisnost letne porabe primarne energije na enoto ogrevane prostornine
