**MAGISTRSKI ŠTUDIJSKI
PROGRAM DRUGE STOPNJE
VODARSTVO IN OKOLJSKO
INŽENIRSTVO**

**HIDROLOŠKA ANALIZA POPLAV ZA POREČJE
LJUBLJANICE**

Magistrsko delo št.: 8/II.VOI

**HYDROLOGICAL ANALYSIS OF FLOODS FOR THE
LJUBLJANICA RIVER BASIN**

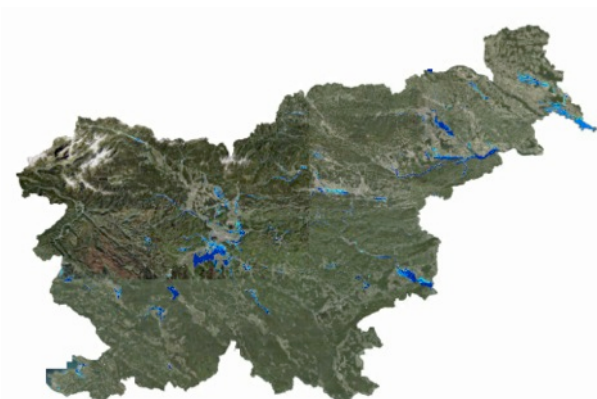
Slika 5: Integralna karta poplavne nevarnosti za Slovenijo (Agencija RS za okolje, 2015c)

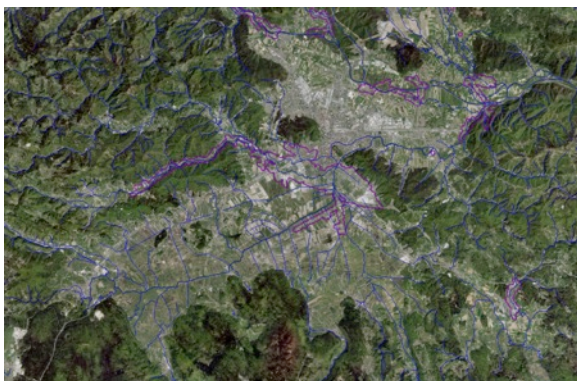
Slika 9: Karta območja pomembnega vpliva poplav za Ljubljano in Ljubljansko barje (Agencija RS za okolje, 2015c)

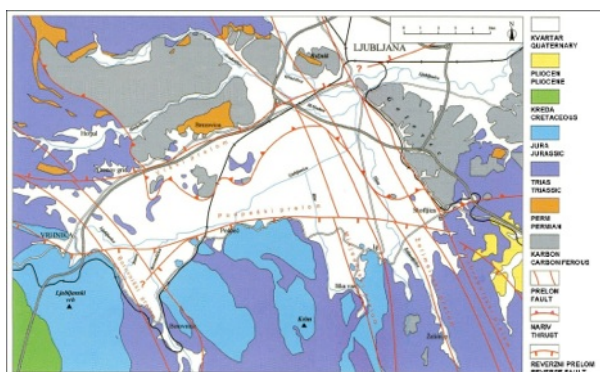
Slika 13: Geološka karta Ljubljanskega barja (Zajc, 2010)

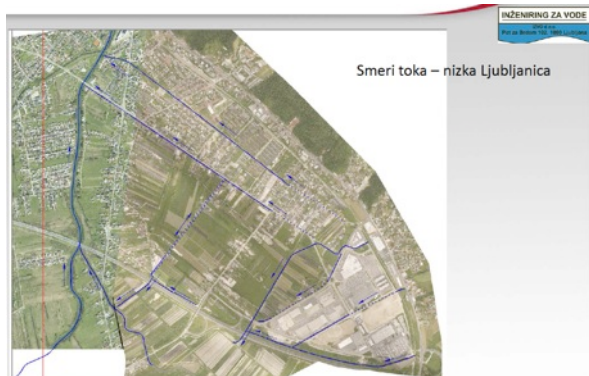
Slika 14: Smeri toka na Rudniku - nizka Ljubljanka (Mikoš, 2014)

Pomemben je tudi medsebojni vpliv Ljubljance in hudourniških pritokov, ki v času višjih vodostajev določa smer in količino toka vodotokov in tako prispeva k poteku poplavnega dogodka in obliki hidrograma odtoka (sliki 14 in 15). Napovedovanje toka vode ob zajezi enega ali drugega vodotoka je zelo specifično, saj zahteva točno določene pogoje, dobre vhodne podatke ter dober hidrološko-hidravlični model, ki čim boljše ponazarja stanje v naravi.

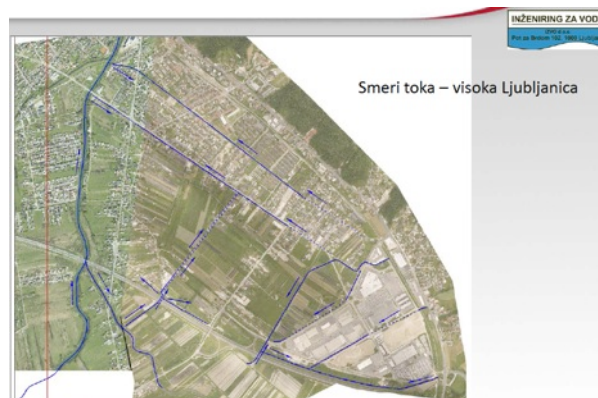
Slika 15: Smeri toka na Rudniku - visoka Ljubljanka (Mikoš, 2014)

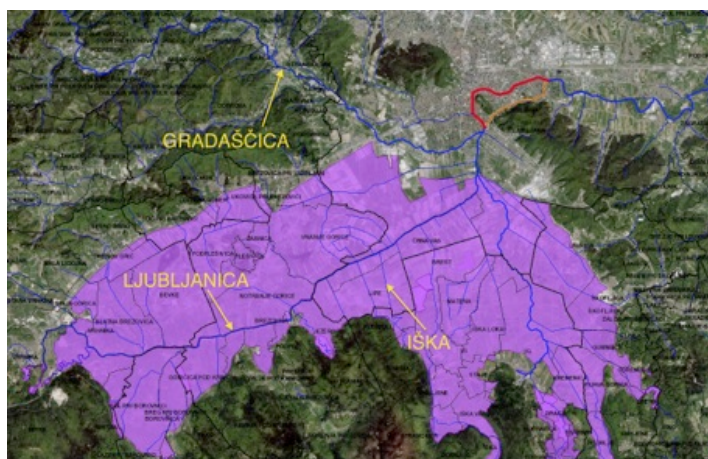
Slika 20: Ljubljansko barje z označenimi vodotoki (vir podlage: Agencija RS za okolje, 2015c)

Glavni vodotok Ljubljanskega barja je Ljubljana, poleg te pa je barje prepredeno še z njenimi pritoki, ki nastajajo z odtekanjem in zbiranjem voda s hribov z vzhodne in južne strani (slika 20). Dolžina odseka Ljubljane od njenih izvirov na Vrhniki do vodomerne postaje Moste znaša 28,6 km, do izliva v Savo pa okoli 40 km. Ljubljana pri normalnih pretokih zavzema približno 3 % površine barja, v času vsakoletnih poplav je z vodo prekritih okoli 13 % celotne površine barja, ob izrednih poplavah pa lahko poplavi tudi 50 % celotne površine barja. Približno 60 % voda, ki se stekajo na Ljubljansko barje, priteče s kraškega površja, preostalih 40 % voda pa priteče z nekraškega površja (Šot Pavlovič et al., 2012).

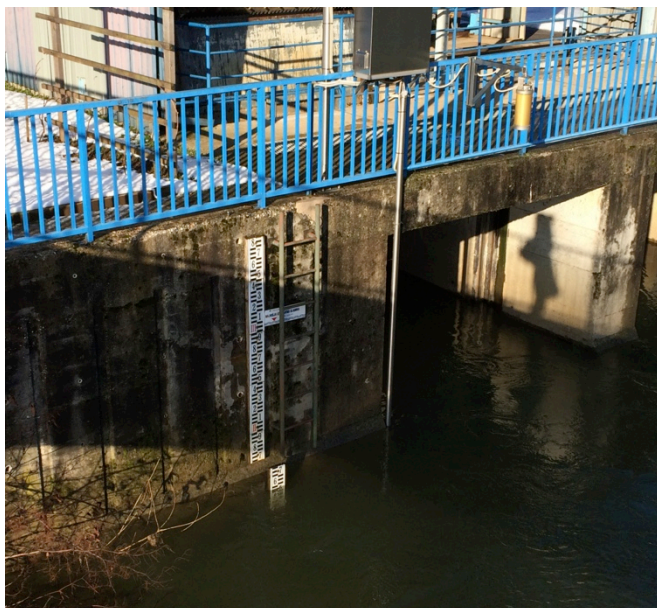
Slika 21: Vodomerna postaja Moste I (foto: Robič, 2015)

Za Ljubljanico je značilen dinarski dežno-snežni režim. Spomladanski in jesenski viški pretokov so skoraj izenačeni (za Ljubljanico na v. p. Moste (slika 21) tridesetletno povprečje izkazuje nekoliko večji jesenski višek, ki nastopi novembra s pretočnim količnikom okoli 1,5, od spomladanskega viška, ki nastopi aprila s pretočnim količnikom okoli 1,35), razlike med zimskimi in poletnimi nižki pa so izrazite (za Ljubljanico na v. p. Moste (slika 21) tridesetletno povprečje izkazuje zimski nižek februarja s pretočnim količnikom okoli 1,0, poletni nižek pa avgusta s pretočnim količnikom okoli 0,4) (Bat et al., 2008).

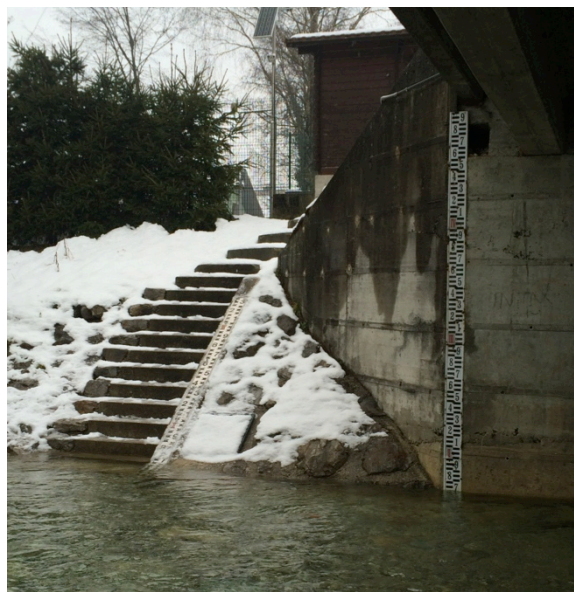
Slika 23: Vodomerne postaja lška vas (foto: Robič, 2015)

strugi reke in z erozijskimi okni ter osamelci raznoliko morfologijo terena. Hudourniški značaj reke se odraža tudi v velikem razmerju med minimalnimi in maksimalnimi pretoki, ki znaša okoli 1:120. Spodnji del struge, ki teče po ravnici Ljubljanskega barja, pa ima bistveno manjši padec, le 0,5 %. Na območju prehoda struge z večjega na manjši padec se transportna sposobnost lške zmanjša, zato se je z odlaganjem materiala izoblikoval vršaj (Hribar, 2010). V nalogi so uporabljene meritve vodomerne postaje lška, ki od leta 2001 naprej ni več aktivna. Nadomeščena je bila s postajo lška vas (slika 23).

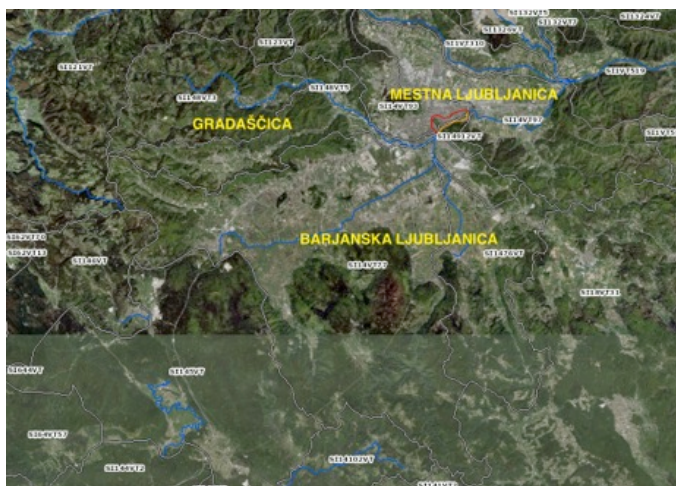
Slika 26: Prispevne površine Gradaščice in Ljubljane (Agencija RS za okolje, 2015c)

Podatki o prispevnih površinah so pridobljeni s spletnih strani Atlasa okolja ARSO (Agencija RS za okolje, 2015c) in pripadajo podatkom hidrografskih območij na 3. nivoju pod razdelkom "osnovne vodarske-prostorske enote." Prispevno območje Gradaščice zajema površini, ki sta na sliki 26 označeni s šiframa SI148VT3 in SI148VT5, prispevno območje mestne Ljubljanice zajema površine, ki so na sliki označene s šiframi SI14VT93, SI14VT97 ter SI14912VT, prispevno območje barjanske Ljubljanice pa zajema površini, ki sta na sliki označeni s šiframa SI14VT77 in SI1476VT (preglednica 6).

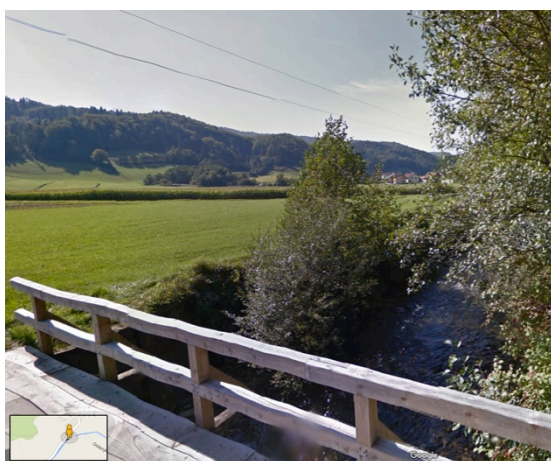
Slika 36: Poplavna ravnica pred vodomerno postajo Dvor (Google maps, 2015)

Za določitev pretokov določenih povratnih dob je upoštevano obdobje 1984–2010, t.j. 27 let. Posebnost v. p. Dvor je razlivanje visokih voda gorvodno od postaje, zato vodomerna postaja v profilu struge ne zajame vse vode, temveč le del, ki teče v strugi (slika 36). Do razlivanja voda mimo vodomerne postaje pride pri pretokih nad okoli 42 m³/s (Dobravc, 2007). Vrednosti v zadnjih letih so nekoliko višje zaradi popravljenega pretočne krivulje, po kateri se na podlagi izmerjenega vodostaja določi pripadajoči pretok (Kobold, 2015b). Posebnost je poplavni dogodek septembra 2010, ko se je pretok točneje določil s hidravlično analizo, zato ta podatek izrazito odstopa od ostalih, hkrati pa nakazuje, da je lahko količina voda, razlitih mimo postaje, relativno velika in da so lahko dejanski pretoki Gradaščice bistveno večji od izmerjenih. Vodomerna postaja Dvor leži gorvodno od sotočja Horjulke z Gradaščico, zato ne daje podatkov o pretokih v spodnjem toku Gradaščice. Vsa ta dejstva je potrebno upoštevati pri pregledovanju preglednic in grafov, ki se nanašajo na meritve v. p. Dvor.

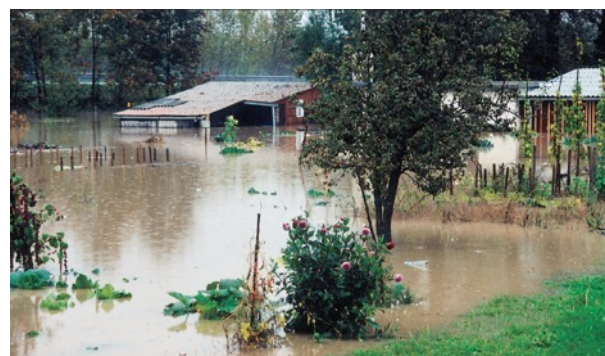
Slika 42: Poplava ob Malem grabnu ob Cesti dveh cesarjev 10. oktobra 2004 (Polajnar, 2005)

Preglednica 14 prikazuje pretoke Ljublanice in Gradašnice ob nekaterih poplavnih dogodkih v zadnjih letih. Podatki so zbrani iz arhiva meritev pretokov ARSO in predstavljajo mesečne maksimume pretokov. Iz primerjave datumov je razvidno, da so lahko pri istih padavinskih dogodkih maksimumi pretokov Ljublanice glede na Gradaščico zakasneni tudi za 24–48 ur. Poleg časovne in prostorske razporeditve padavin imajo vpliv na zakasnitev tudi razlike v lastnostih med kraškim in hudourniškim porečjem. Vendar zakasnitev konice Ljublanice ni pravilo; časovni razmik med pretočnima konicama obeh vodotokov je lahko tudi krajši, kot kaže primer iz februarja 2013. Slika 42 prikazuje poplavljanje Malega grabna ob Cesti dveh cesarjev 10. oktobra 2004 (Polajnar, 2005).
