### ANALIZA PROMETNE VARNOSTI V OKOLICI TREBNJEGA

Diplomska naloga št.: 226/B-GR

### THE ANALYSIS OF TRAFFIC SAFETY IN THE AREA AROUND TREBNJE

V diplomski nalogi je analizirano stanje prometne varnosti na cestah R1 215 odsek 1490, R2 448 odsek 0220 ter R3 651 odsek 1198. Na omenjenih cestah je bila narejena analiza prometnih nezgod ter ustreznosti geometrijskih elementov cest. Poleg meritev na terenu sem si pri analizi stanja pomagal z digitalnim ortofotom. Na odseku, na katerem sem opazil pogosto prekoračenje omejitve hitrosti, sem s pomočjo števca prometa, ki ima tudi možnost merjenja hitrosti, izvedel analizo hitrosti vozil in količine prometa.

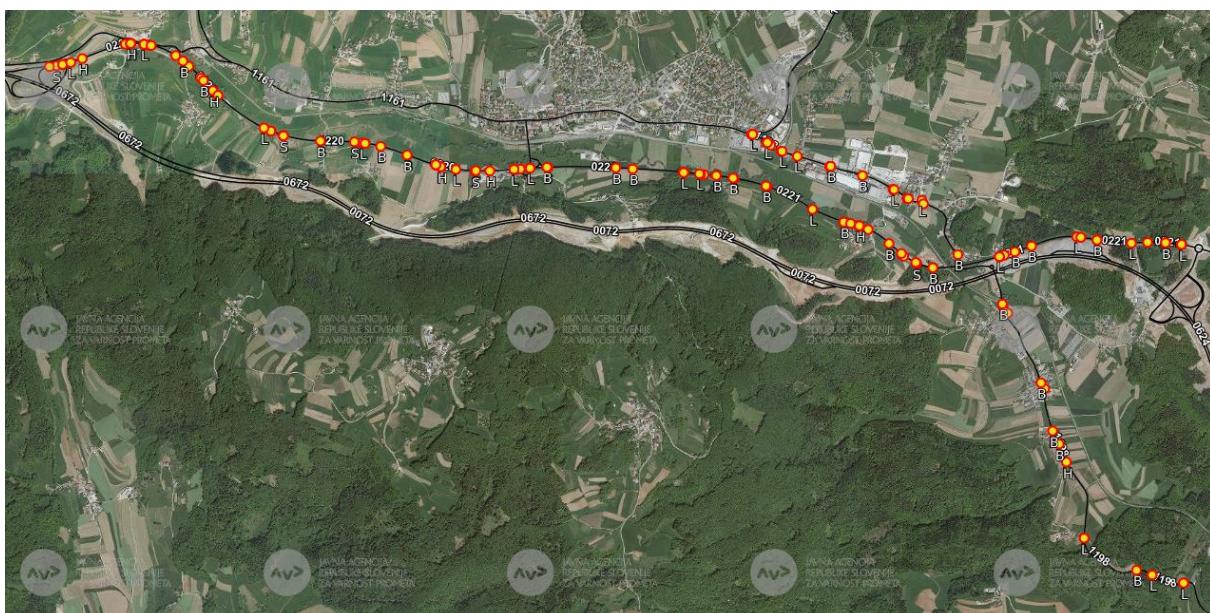
Slika 3: Prometne nezgode na obravnavanih odsekih v obdobju med 2004–2014 [7]

Analiza prometnih nezgod je bila opravljena za obdobje med 1. 1. 2004 in 31. 12. 2014. Veliko število nezgod na cestah lahko pripisemo veliki količini prometa, ki se je pred izgradnjo avtoceste mimo Trebnjega odvijal na teh odsekih. Po izgradnji avtoceste se je velik del prometa preusmeril nanjo, zato je število nezgod upadlo in je v zadnjih 2 letih (2013,

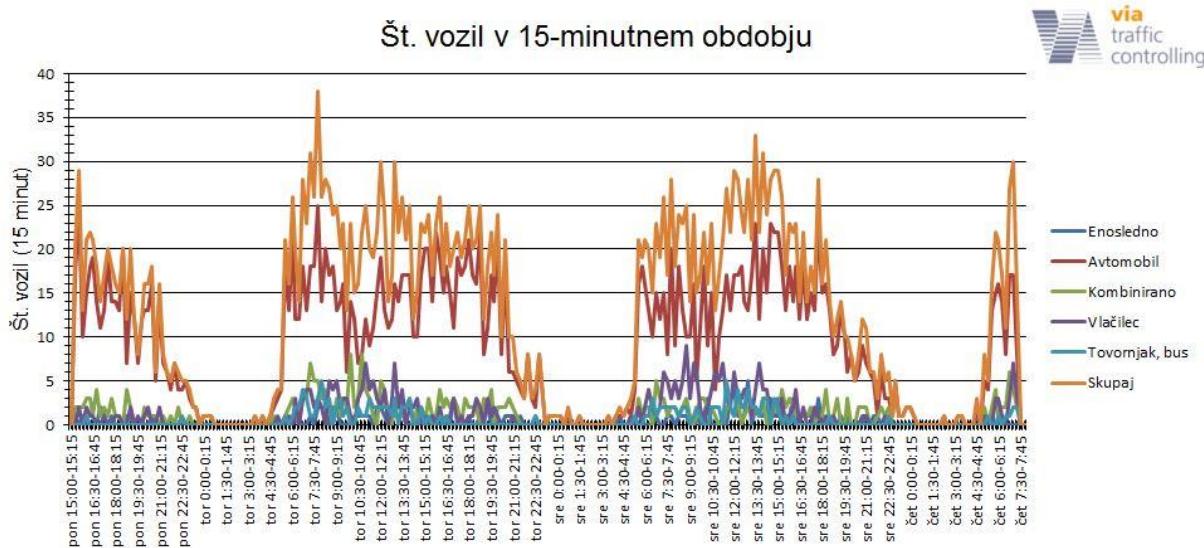
Grafikon 2: Število vozil v posameznem 15-minutnem obdobju

Iz Grafikona 2 lahko razberemo, da je največ vozil skozi obravnavan presek zapeljalo med 7. in 8. uro zjutraj (jutranja konica), kar se ujema z delovnim časom bližnjih podjetij in šol. Od 12. ure dalje se promet znova poveča in počasi upada vse do 18. ure (popoldanska konica). V času med 24. in 4. uro zjutraj promet miruje.

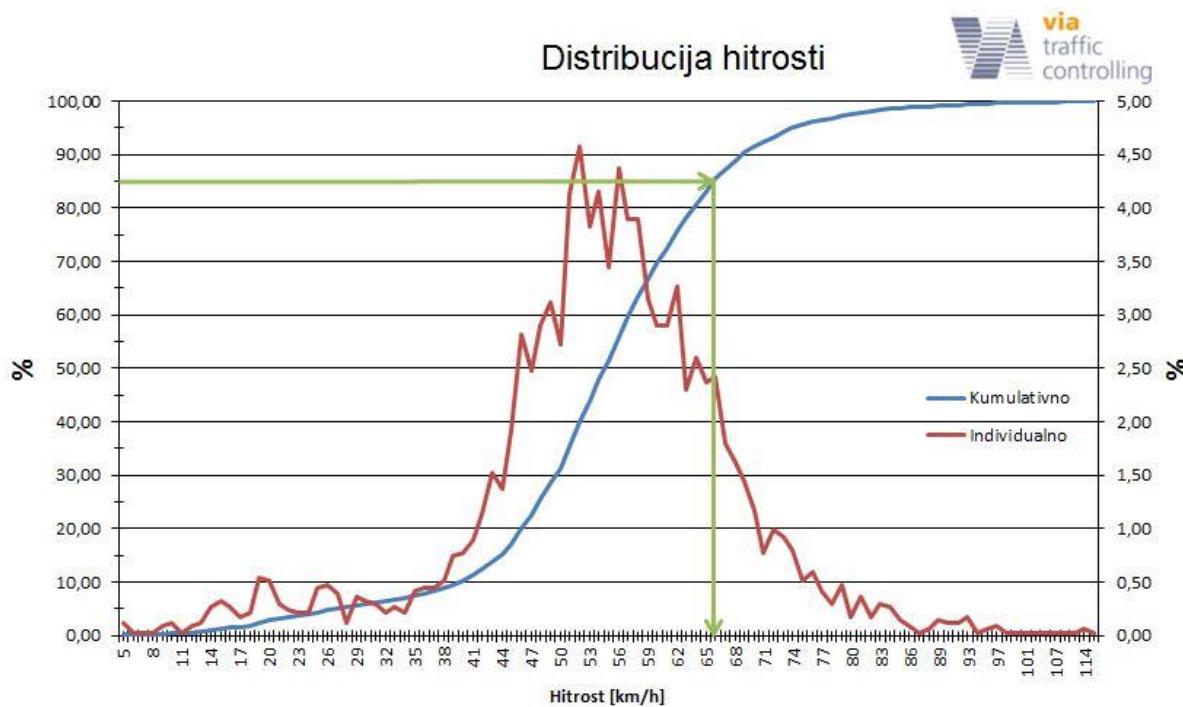
Grafikon 3: Kumulativna in individualna distribucija hitrosti

Iz Grafikona 3 lahko razberemo, da se s hitrostjo 50 km/h in manj vozi samo 31,27 % vseh vozil, kar je zelo zaskrbljujoč podatek z vidika prometne varnosti, še bolj zaskrbljujoče pa je, da se s hitrostjo 50 km/h ali manj vozi le 23,95 % težkih tovornih vozil (Preglednica 4).

Prometno varnost se določa z uporabo 85-centila hitrosti oziroma tako imenovano  $V_{85}$ . To je hitrost, s katero vozi 85 % vseh izmerjenih vozil. V našem primeru znaša 66 km/h (Grafikon 3).

Ker se obravnavano mesto nahaja na razmeroma ravnem in preglednem odseku, so z vidika prometne varnosti alarmantni tudi podatki o maksimalnih hitrostih  $V_{max}$ . Najvišja izmerjena hitrost (avtomobil) na tem odseku je znašala visokih 131 km/h, zelo visoke pa so tudi  $V_{max}$  tovornjakov (84 km/h) in vlačilcev (81 km/h) (Preglednica 3). Zaustavitvena razdalja vozila, ki vozi s hitrostjo 130 km/h, znaša dobrih 300 m in v primeru, da v tem času na vozišče s stranske ceste zapelje vozilo ali stopi oseba, so trk in hude poškodbe neizbežne.

Glede na to, da so bile meritve opravljene v naselju, kjer je omejitev hitrosti 50 km/h, je potrebno za povečanje varnosti v prometu na tem odseku nujno poseči po ukrepih za umirjanje prometa. Možnosti za umiritev hitrosti prometa so predstavljene v [8].

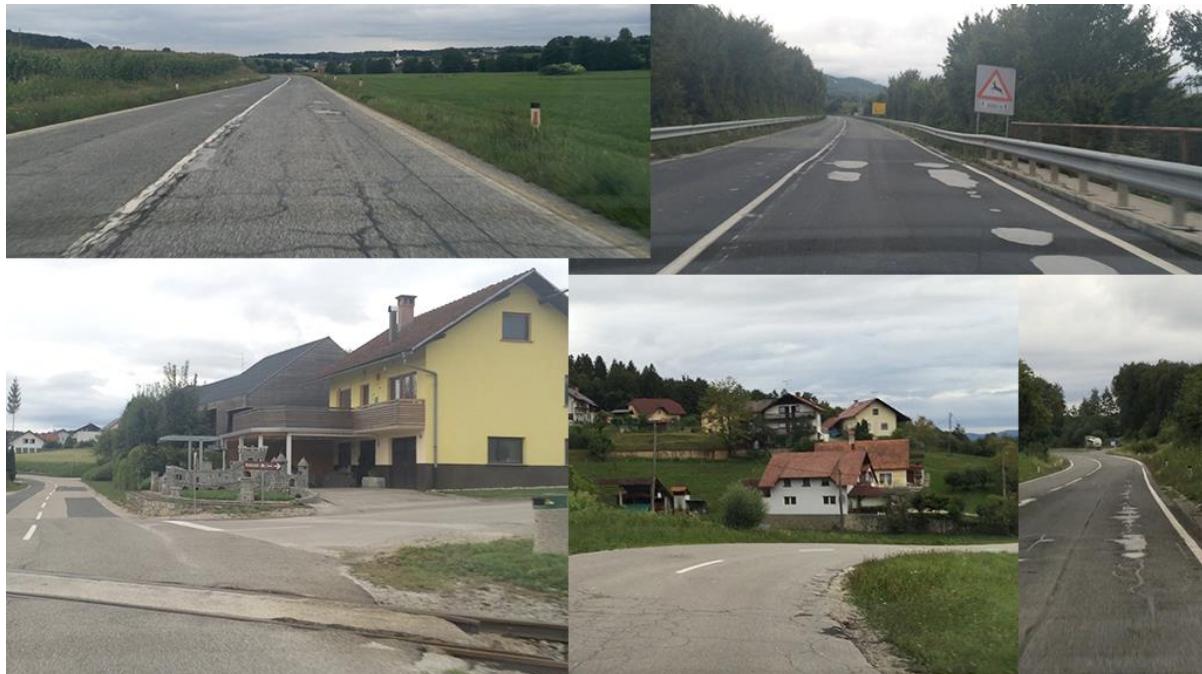
Pri pregledu obravnavanih cestnih odsekov se na veliko mestih nahajajo nepravilnosti: razpoke, odlomi robov, kolesnice, slabša torna sposobnost. Primeri poškodb so prikazani na Sliki 4.

Slika 4: Primeri poškodb na vozišču

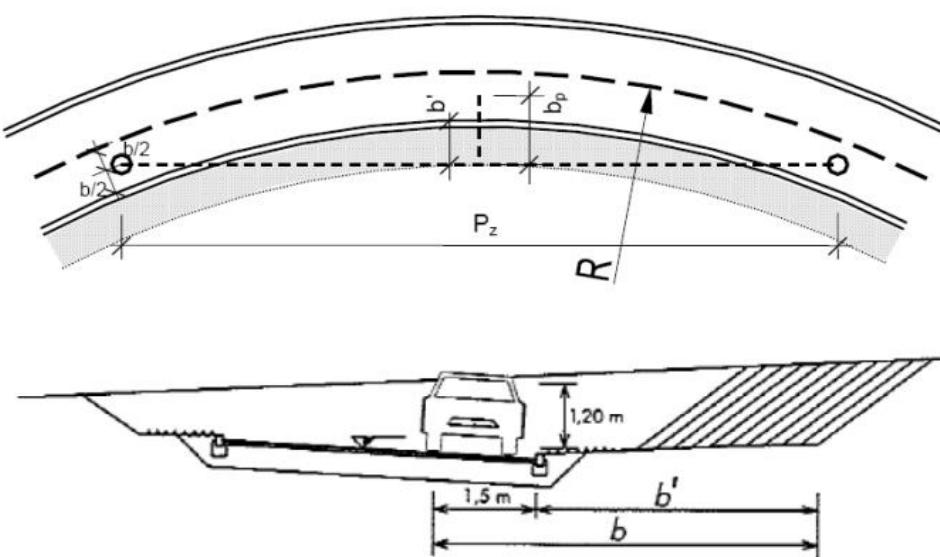
Pomen zgornjih oznak v horizontalni krivulji je predstavljen na Sliki 6.

Slika 6: Prikaz pomena oznak pri izračunu horizontalne preglednosti [9]

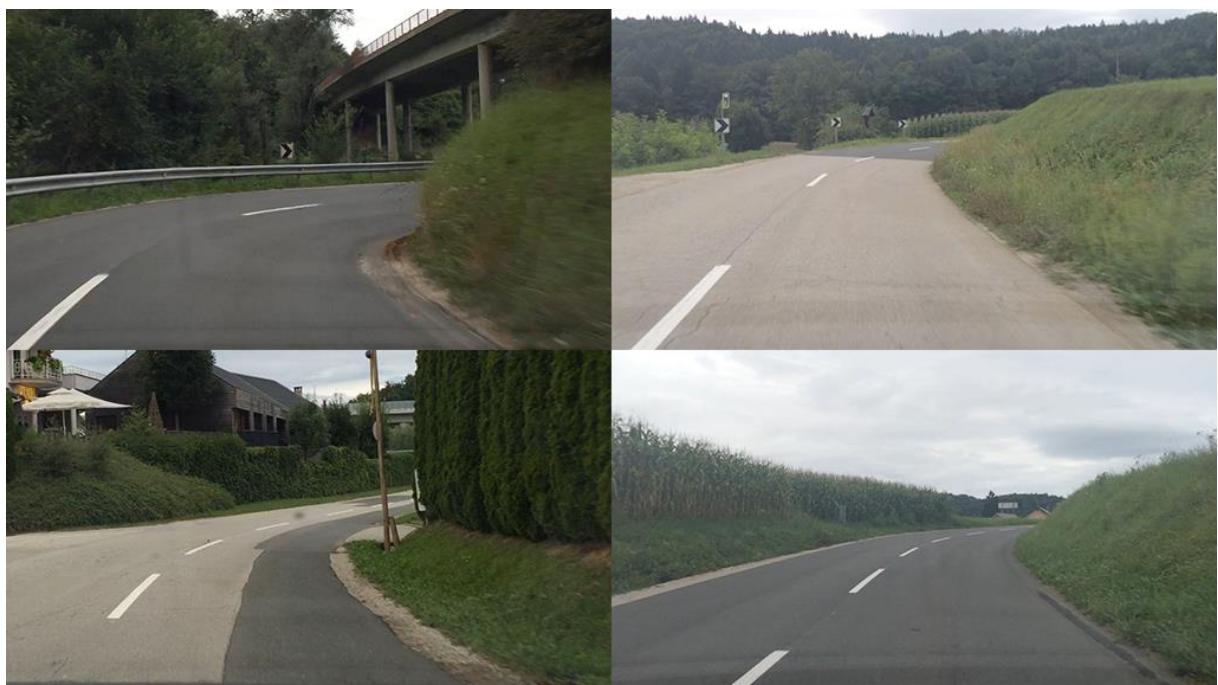
Pri pregledu obravnavanih cestnih odsekov sem ugotovil, da preglednost ne zadostuje zahtevam na večih mestih obravnavanih odsekov cest. Primeri nepreglednosti so prikazani na Sliki 7.

Slika 7: Primeri horizontalne nepreglednosti

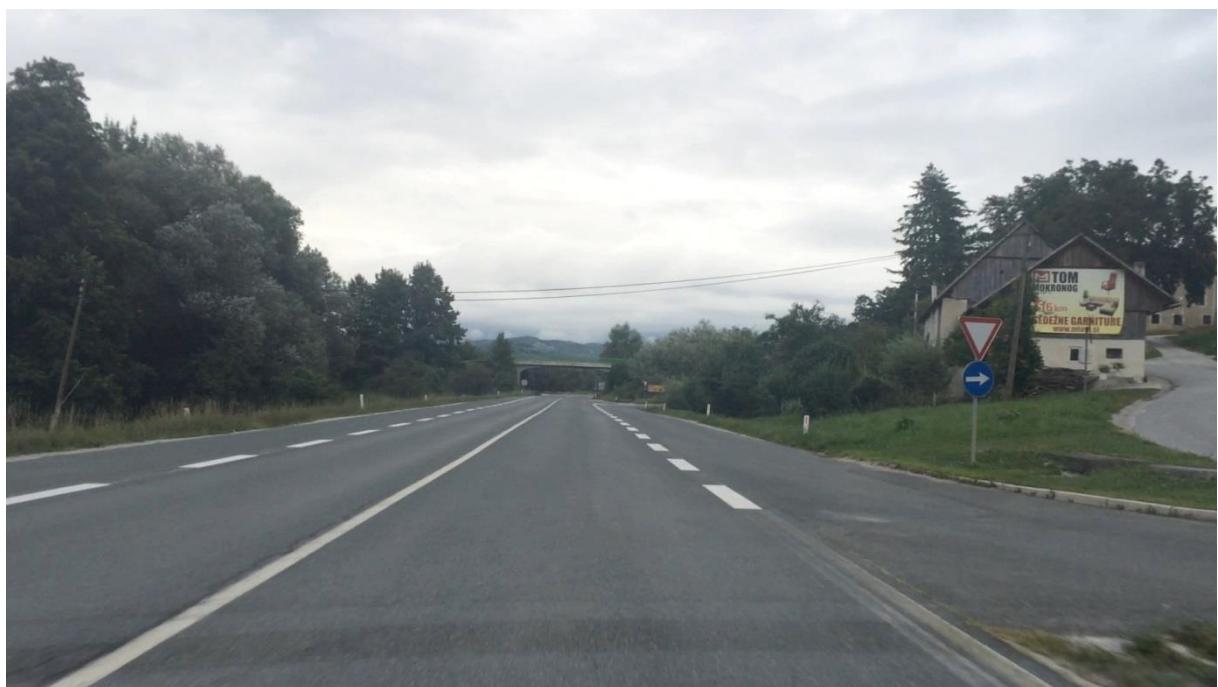
Na obravnavanih odsekih sem neustrezno  $L_z$  zasledil na enem mestu (na ostalih mestih, kjer  $L_z$  ne ustreza zaradi nepreglednosti, sem upošteval, da je težava v nepreglednosti), ki je označeno na skupni karti nepravilnosti (Slika 9) z oznako 1. To mesto je zaviralni pas pri zapuščanju ceste R2 448 0220 na stacionaži 2800 m. Razdalja zaviravnega pasu znaša 80 m, predpisana razdalja zaviravnega pasu pa znaša 200 m. [10] Nepravilnost je prikazana na Sliki 8.

Slika 8: Neustrežna zavirala razdalja

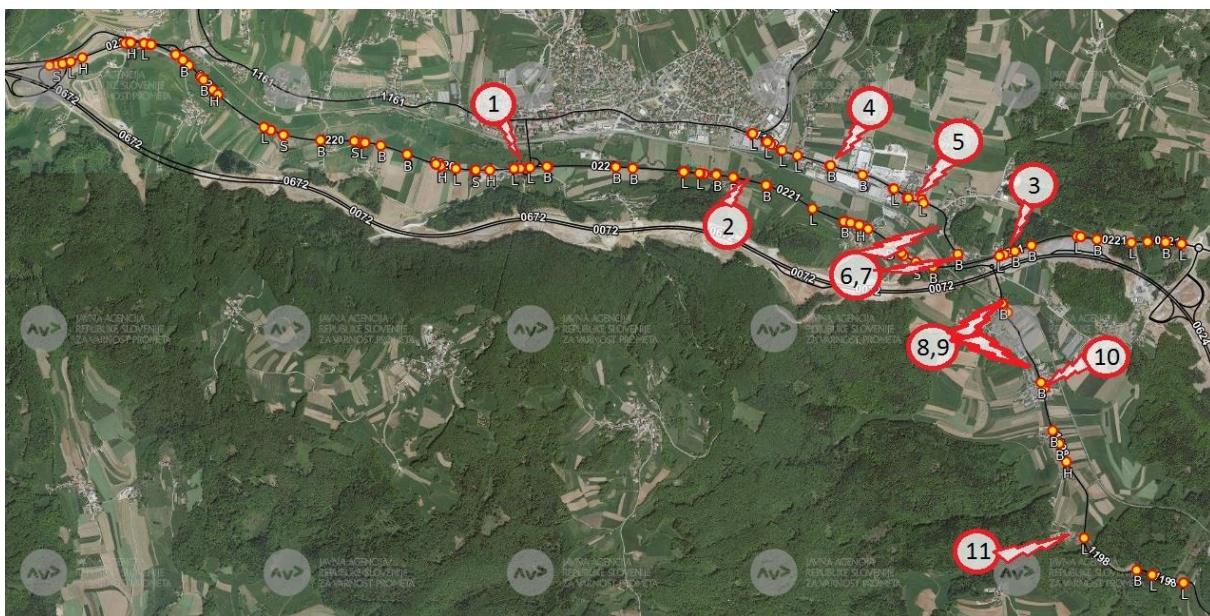
Na podlagi analize prometnih nezgod v poglavju **2.1. Prometne nezgode** sem na ključnih mestih, kjer je bila gostota prometnih nezgod večja, pripravil predloge za izboljšavo obstoječega stanja prometne varnosti. Posamezna mesta so s števkami označena na karti nepravilnosti (Slika 9).

Slika 9: Mesta, kjer so potrebni ukrepi za izboljšanje prometne varnosti [7]

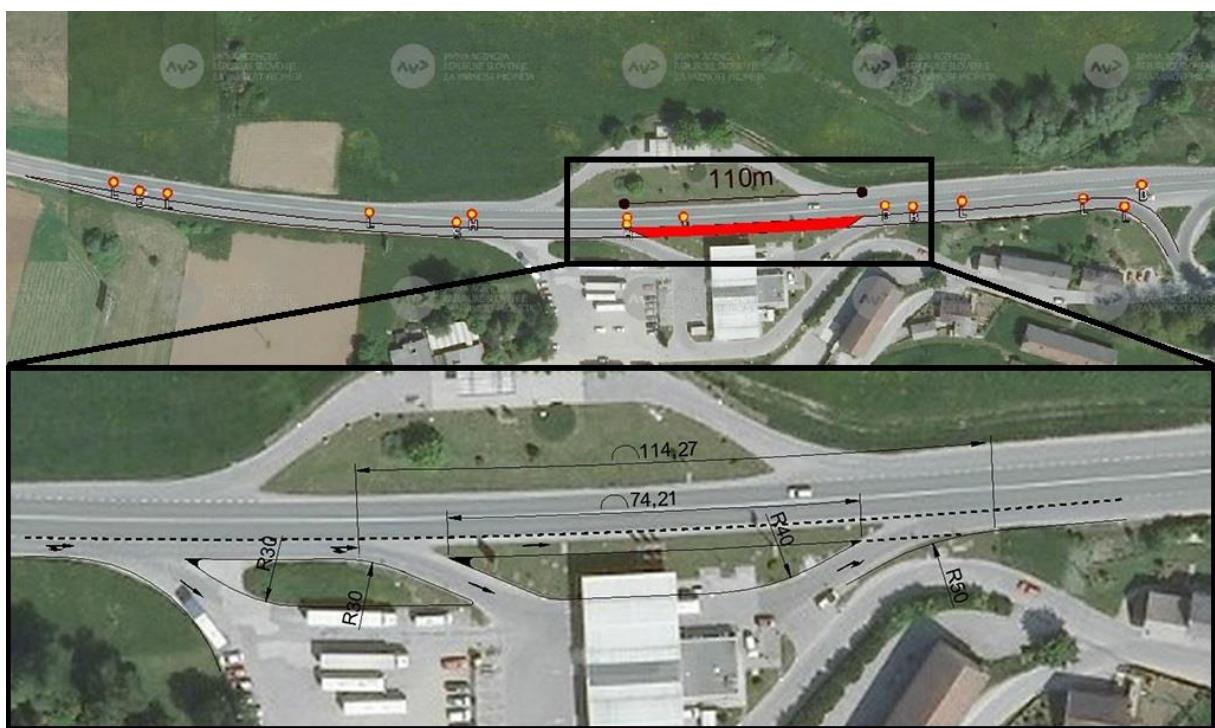
Na mestu 1 je bilo v obravnavanem obdobju 11 prometnih nezgod, kar nakazuje na to, da bi bilo potrebno podaljšati razdaljo zaviravnega pasu, da ne bi prihajalo do konfliktnih situacij med vozili, ki vožijo po tej cesti nadaljujejo, in tistimi, ki cesto zapuščajo. Pri opazovanju prometa sem ugotovil, da veliko voznikov začne zavirati že preden zapelje na zaviralni pas in s tem poleg povzročitve nevarne situacije možnosti naleta vozil tudi zmanjšuje pretočnost prometa.

Slika 10: Predlog izboljšave za mesto št. 1

Problem bi rešil s podaljšanjem zaviravnega pasu do zaviravnega pasu, ki se odcepi k bencinskemu servisu, za 110 m. Na ta način bi bila skupna dolžina zaviravnega pasu 390 m, s čimer bi zadostili predpisom. Prikaz trenutne situacije je na Sliki 8, predlog izboljšave pa je prikazan z rdečo barvo na Sliki 10.

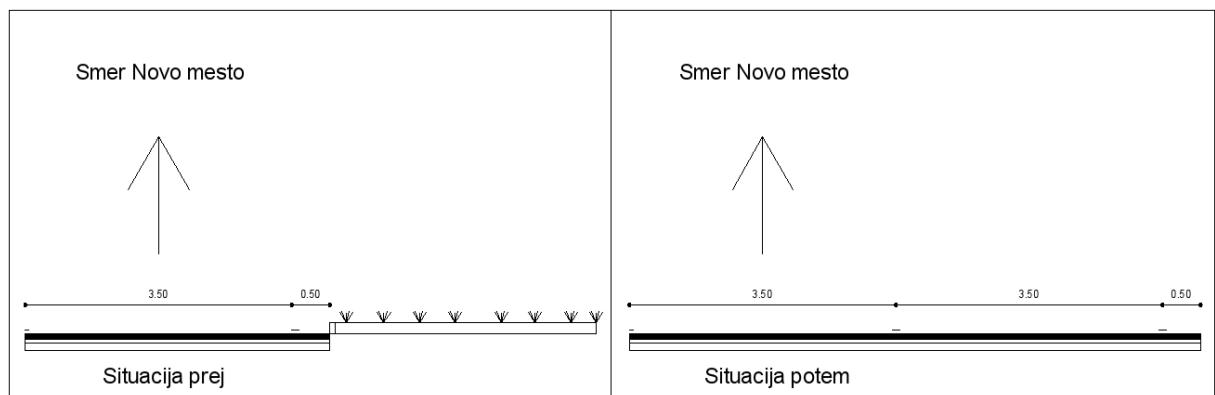
Slika 11: Primerjava prečnega profila pred in po ureditvi zaviralnega pasu

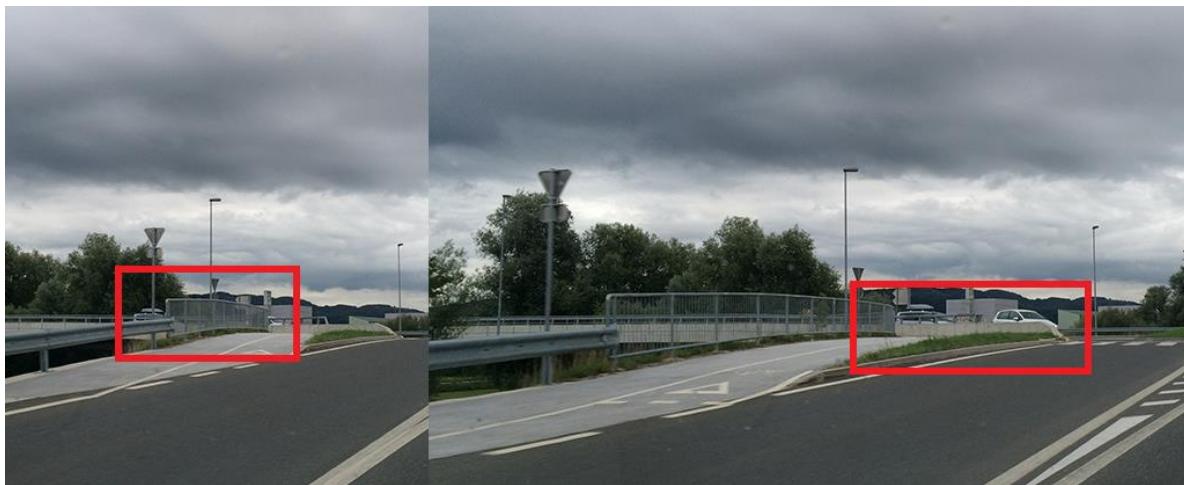
Na tem mestu problem predstavlja nepreglednost. Krožišču se približujemo po konveksni krivini, kar zmanjšuje preglednost nad dogajanjem prometa v križišču, dodatno pa preglednost zmanjšuje tudi postavitev betonske (BVO) in visoke jeklene varnostne ograje (JVO) na mostu. Preglednost bi lahko izboljšali z odstranitvijo visoke JVO na mostu, v dolžini 30 m od uvoza v krožišče in namestitvijo nižje JVO z manj gostim rastrom vertikalno postavljenih palic ob pločniku. Nepreglednost je prikazana med vožnjo dveh vozil na Sliki 12.

Slika 12: Nepreglednost zaradi JVO

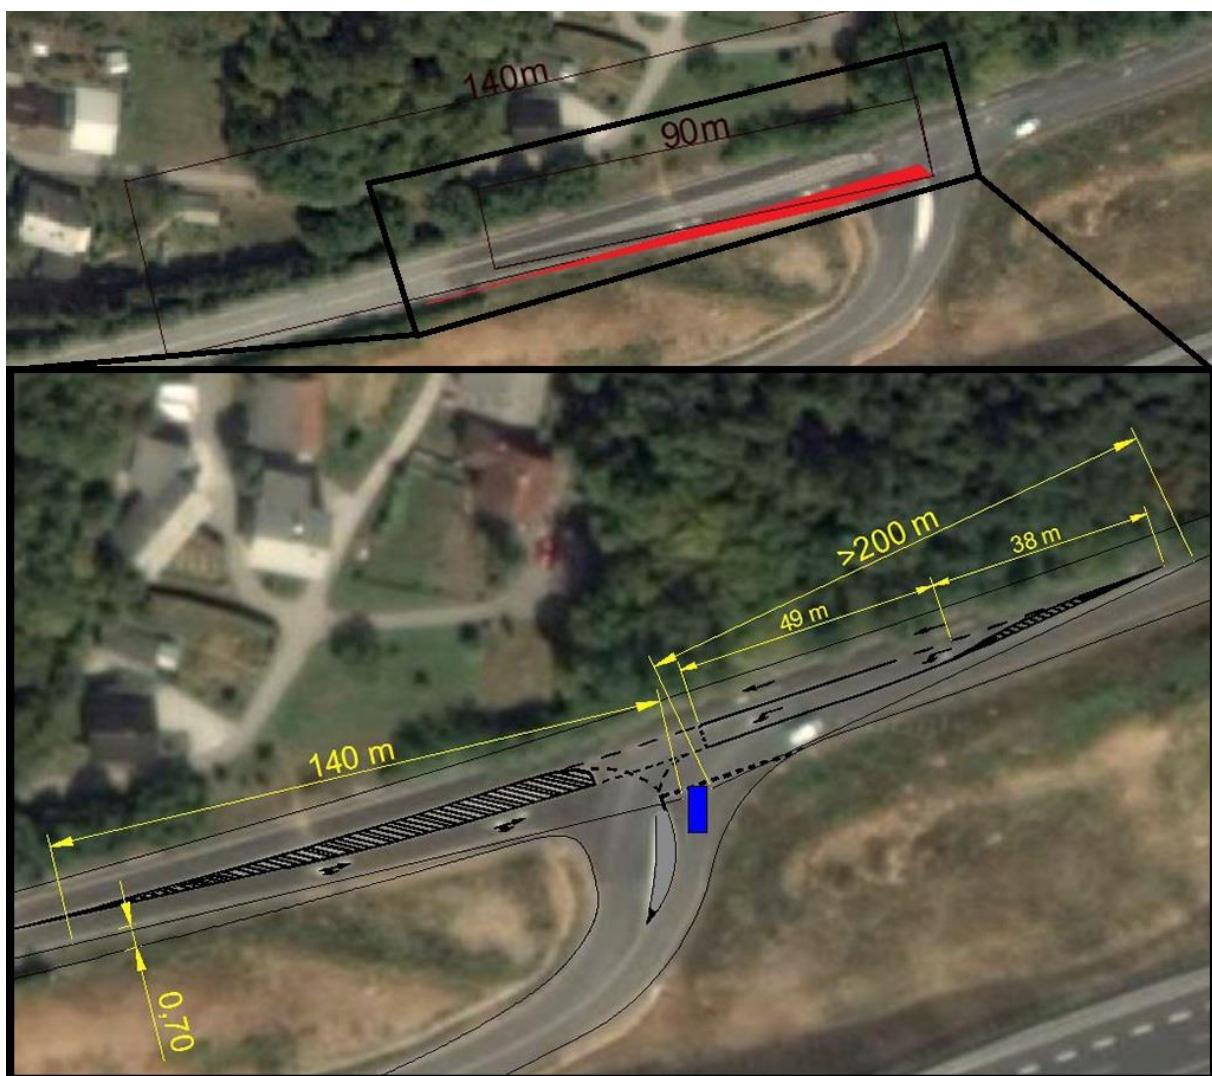
Pri vključevanju v promet na cesti R1 215 1490 nam preglednost v smeri Trebnjega zmanjšuje jeklena varnostna ograja, ki je postavljena v rahlem loku, zato se moramo, če želimo zadostno preglednost za vključitev v promet, z vozilom premakniti že na del ceste, na katero se vključujemo, s čimer ustvarimo nevarno situacijo, posledica katere je lahko bočno trčenje.

Slika 13: Predlog izboljšave za mesto št. 3 [12]

Preglednost pri vključevanju iz priključka na glavno prometno smer (GPS) mora biti enaka  $P_z$  [11]. Preglednost v našem primeru znaša 90 m,  $P_z$  za ta odsek pa znaša 140 m. Preglednost bi izboljšali s prestavitevjo poteke roba vozišča in JVO za približno 50 cm, tako da v polju preglednosti ne bi bilo nobenih ovir. Predlog izboljšave je z rdečo barvo prikazan na Sliki 13, na Sliki 14 pa je prikazana preglednost pri vključevanju iz priključka na GPS.

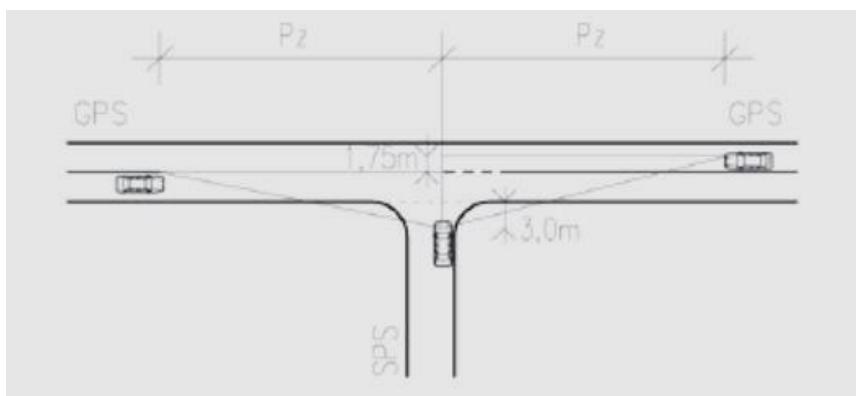
Slika 14: Preglednost pri vključevanju iz priključka na GPS [11]

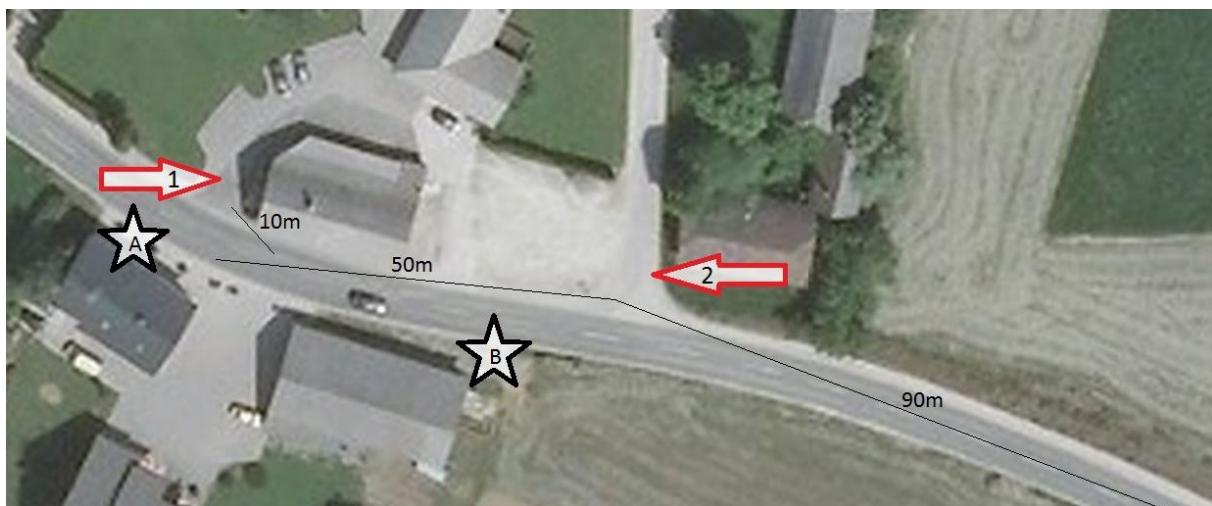
Problem preglednosti je bil že obravnavan in izboljšan z namestitvijo prometnega ogledala, vendar ta rešitev ne izboljša preglednosti za voznike, ki potujejo po cesti v smeri padanja stacionaže, saj je vozilo skrito za objektom. Prometna varnost bi bila večja, če bi se uvedla prepoved vključevanja v promet na priključku 1 (znak II-4 HI za prepoved prometa v eno smer), saj za to zadostuje priključek 2 (Slika 15), priključek 1 bi lahko služil samo kot uvoz na parkirišče v smeri padanja stacionaže (v smeri Trebnjega). V tem primeru bi bila preglednost ustrezna v obe smeri – več kot 50 m.

Slika 15: Priključka 1 in 2 ter razdalje preglednosti [5]

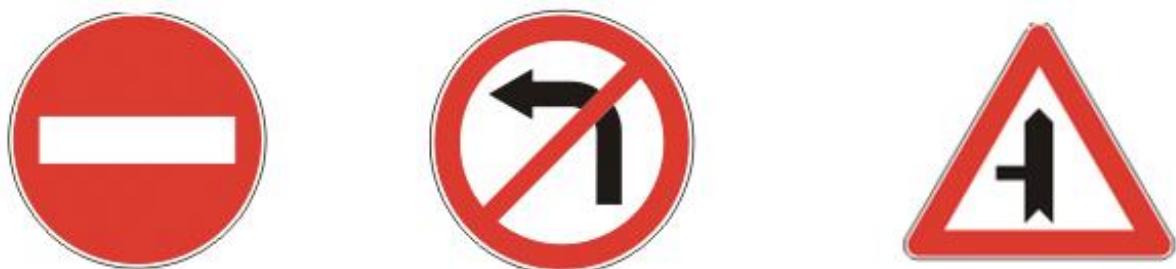
Slika 16: Znaki II-4 HI, II-26 in I-28 [13]

Na mestu označeni z zvezdicama, bi postavili še ustrezno prometno signalizacijo za prepovedano zavijanje v levo (znak II-26, na mestu z oznako A) in za stransko cesto, ki pripelje na prednostno z leve strani pod pravim kotom (znak I-28, na mestu z oznako B) (Slika 16).

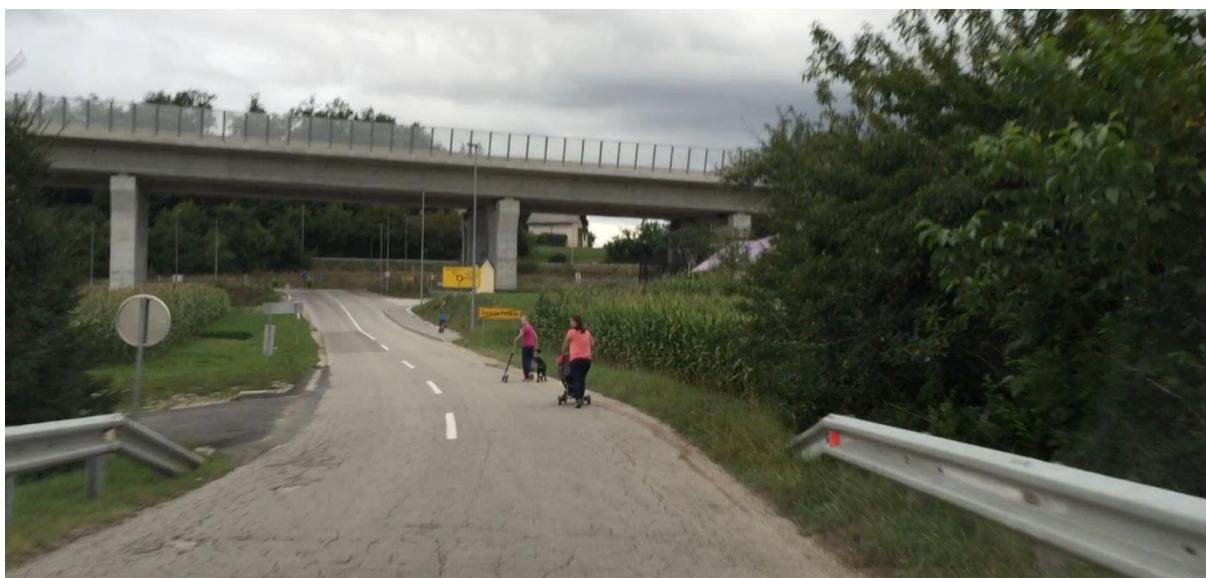
V Nemški vasi se nahaja podružnična šola Osnovne šole Trebnje in na poti v šolo morajo otroci, ki hodijo v šolo iz smeri Dolnjih Ponikov – prav tako pa tudi drugi pešci, ki uporabljajo to cesto, stopati po cestišču (Slika 17), s čimer ogrožajo svojo varnost in varnost drugih udeležencev, zato bi bilo nujno potrebno zgraditi pločnik vsaj ob levem robu cestišča (glezano v smeri naraščanja stacionaže) od Nemške vasi do Dolnjih Ponikov. Dimenziije prečnega profila ceste so izbrane za zbirno regionalno cesto s projektno hitrostjo 50 km/h. Skica prečnega profila ceste je prikazana na Sliki 18.

Slika 17: Hoja pešev po cestišču

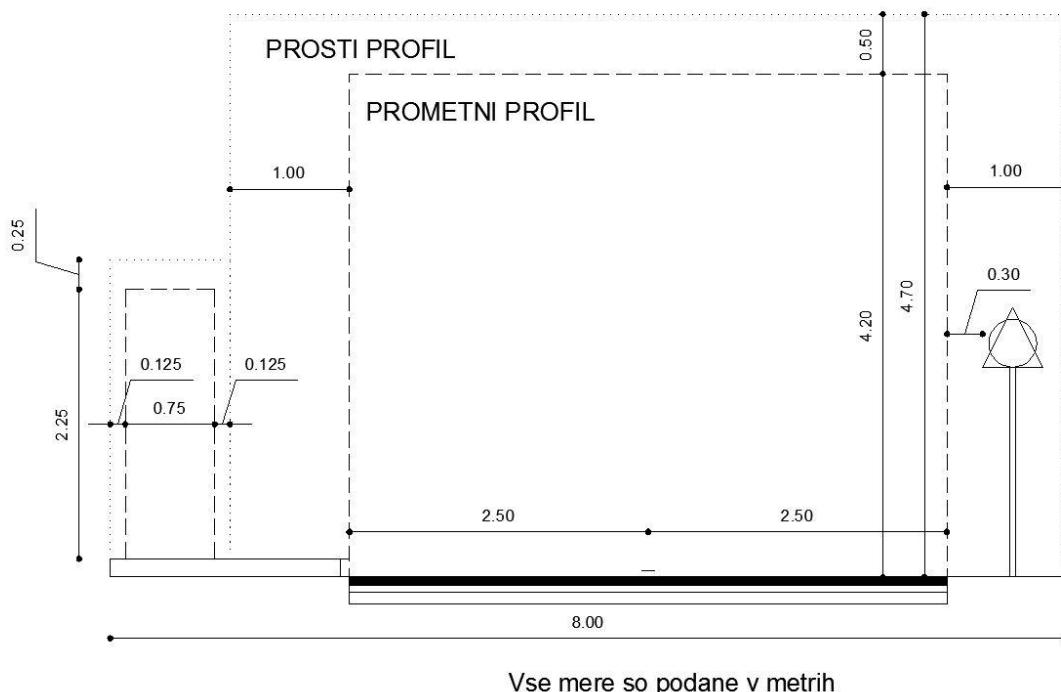
Slika 18: Prečni profil ceste

Kot lahko razberemo iz dimenij prečnega profila ceste na Sliki 18 in z upoštevanjem  $\Delta b_{pp}$  v krivini, znaša skupna razdalja od roba pločnika do položaja oči voznika na sredini voznega

pasu več kot 4,0 m, kar pomeni, da bi po novi omejitvi hitrosti, razširitvi vozišča in izgradnji pločnika, širina pregledne berme ustrezala.

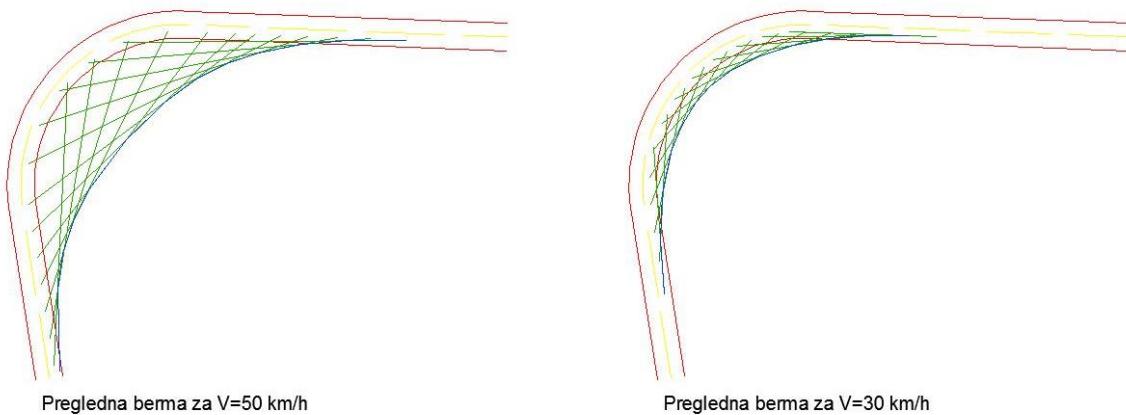
Zaradi majhnega radija ceste (29,5 m) je horizontalna preglednost izredno oslabljena, prav tako pa element ne ustreza hitrostni omejitvi na tem mestu (50 km/h). Del problema horizontalne nepreglednosti bi lahko rešili že pri izgradnji pločnika do Nemške vasi (**poglavlje 3.6 Mesto št. 6 – pločnik**), saj bi bilo potrebno za zagotovitev zadostne širine pri zgraditvi

Slika 19: Pregledni bermi za obstoječe in predlagano stanje

pločnika odkopati brežino, ki zmanjšuje preglednost, drugi del problema pa bi rešili z ustrezeno omejitvijo hitrosti na tem mestu (30 km/h).

Z nižjo omejitvijo hitrosti bi bila ustreznata krajša  $L_z$ , s tem pa tudi manjša zahtevana horizontalna preglednost. Poleg tega bi bili vozniki, ki tega območja ne poznavajo, že pred samo krivino opozorjeni o primerni hitrosti za varno vožnjo skozi krivino, s čimer bi pripomogli k večji prometni varnosti, saj vemo, da s pospeševanjem ali zaviranjem med potovanjem po krivini povečujemo rezultanto sil in zmanjšujemo odpor na edinem stiku vozila s cesto (pnevmatike).

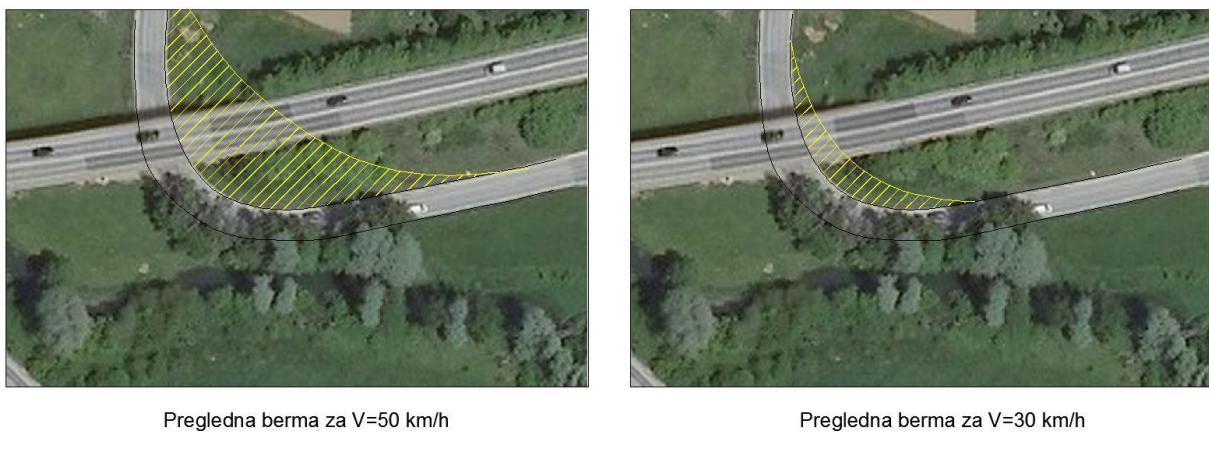
Slika 20: Pregledni bermi za obstoječe in predlagano stanje [5]

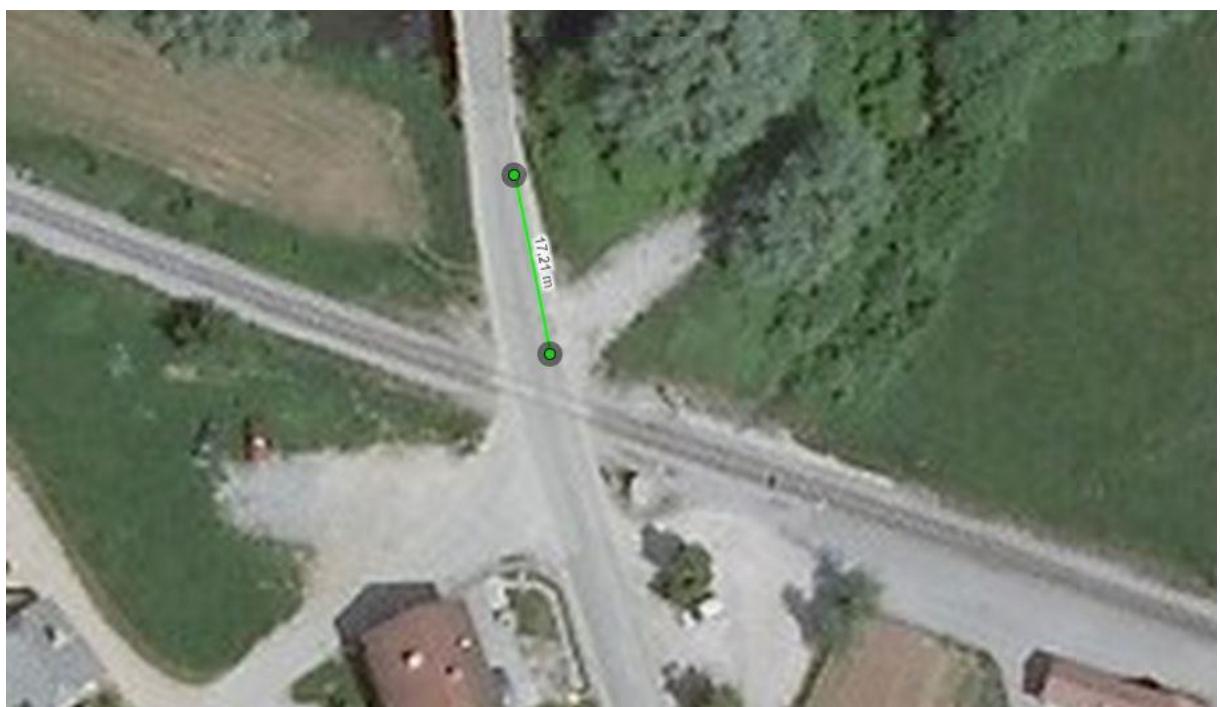
Dodatno nevarnost pri prečkanju železniške proge povzroča horizontalna nepreglednost proge. Zaradi manjše ozelenjene brežine je moten pogled na progo in bližajoč se železniški promet, še posebej ko ozelenitev dlje časa ni pokošena, zato moramo z vozilom zapeljati v neposredno bližino železniške proge, preden se prepričamo o prostosti prehoda čez železniško progo.

Slika 21: Razdalja med železniškim prehodom in mostom [5]

Problem bi lahko rešili z obnovo in razširitvijo (enak prečni profil kot na Sliki 18) mostu, omejitvijo hitrosti na 40 km/h, s čimer bi bili ustreznji manjši  $R_{konv}$ , znižanjem brežine in prepovedjo ozelenitve brežine ter za dodatno prometno varnost še namestitvijo avtomatskih zapornic čez železniško progo.

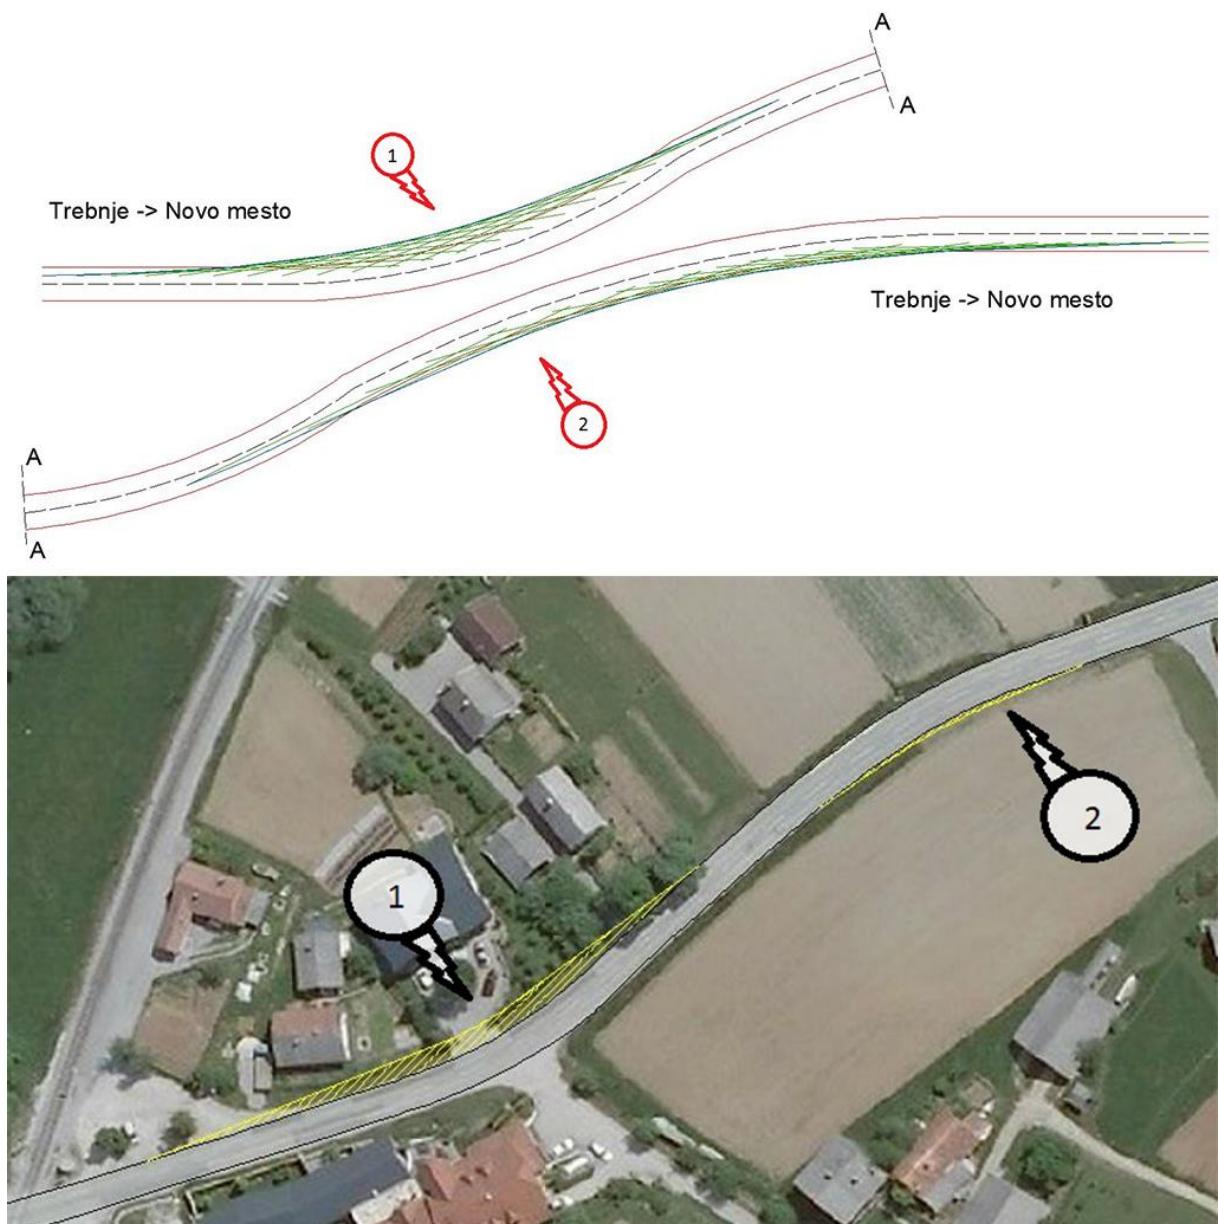
Slika 22: Pregledni bermi na mestu št. 9 [5]

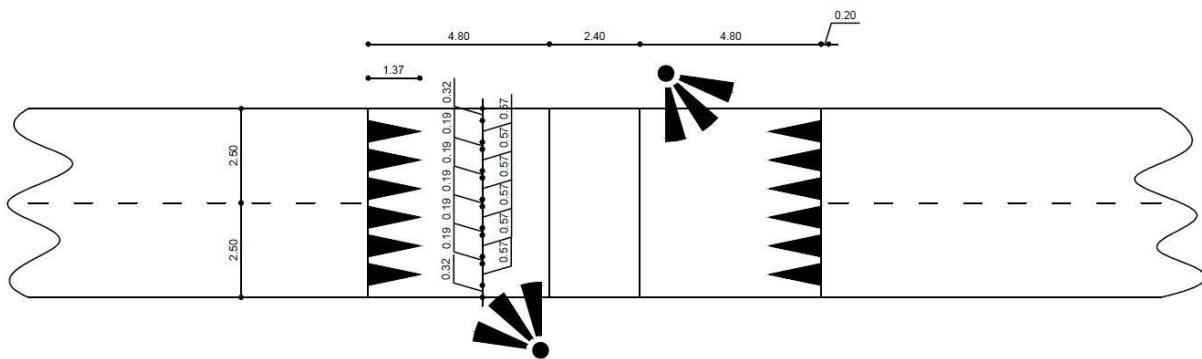
Slika 23: Umestitev grbine trapezne oblike z označenimi dimenzijsami

Ker se ta odsek nahaja na preglednem in razmeroma ravnem delu in se hitrost vozil med potovanjem po odseku ne spreminja veliko, mi pa si želimo ukrep, ki bo učinkoval na celotnem odseku, je najprimernejši ukrep št. 3 – grbine trapezne oblike s prevozno hitrostjo

$V_{\text{prev}} = 50 \text{ km/h}$  (Slika 23), postavljene na začetku in koncu naselja ter vmes na medsebojni oddaljenosti 200 m. [8] Na mestu grbin namestimo še javno razsvetljavo za boljšo vidljivost.

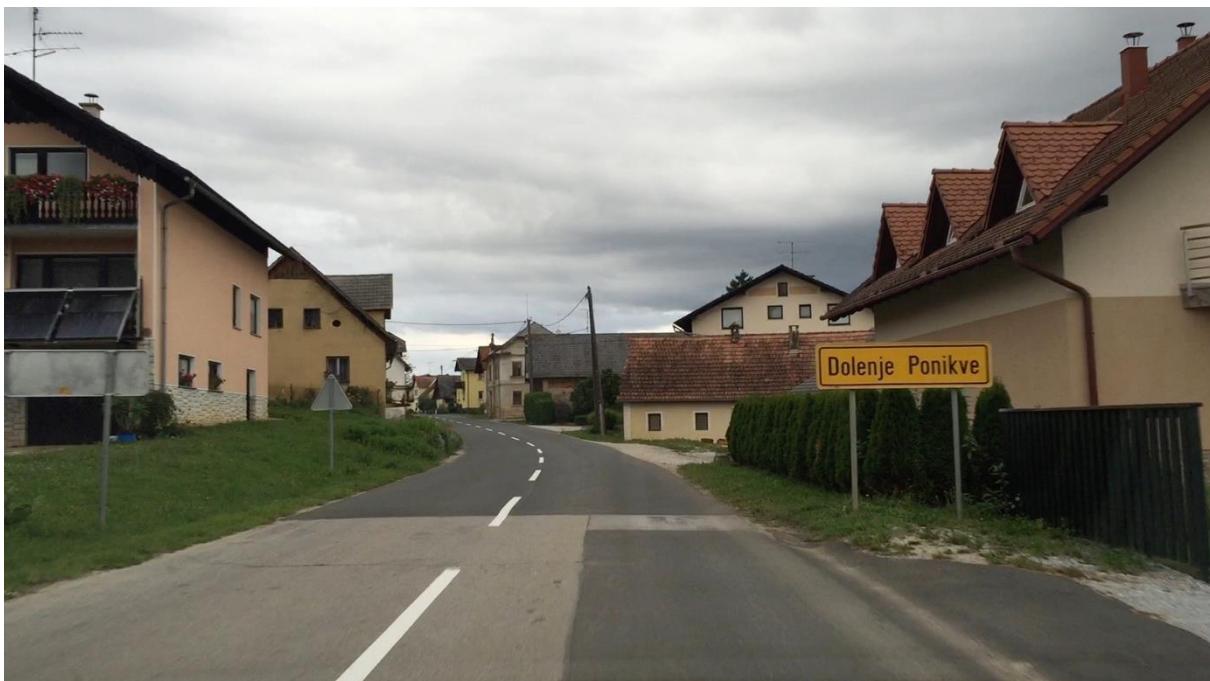
Na tem odseku smo pri meritvah hitrosti ugotovili močno presežene vrednosti  $V_{85}$  (glej poglavje **2.2.2 Hitrost prometa**), prav tako pa tudi  $V_{max}$ , zato so na tem mestu nujno potrebni ukrepi za umirjanje prometa. Ukrepi, ki so nam na voljo, so podani v Razpredelnici 3 v [8].

Slika 24: Prikaz situacije mesta št. 10

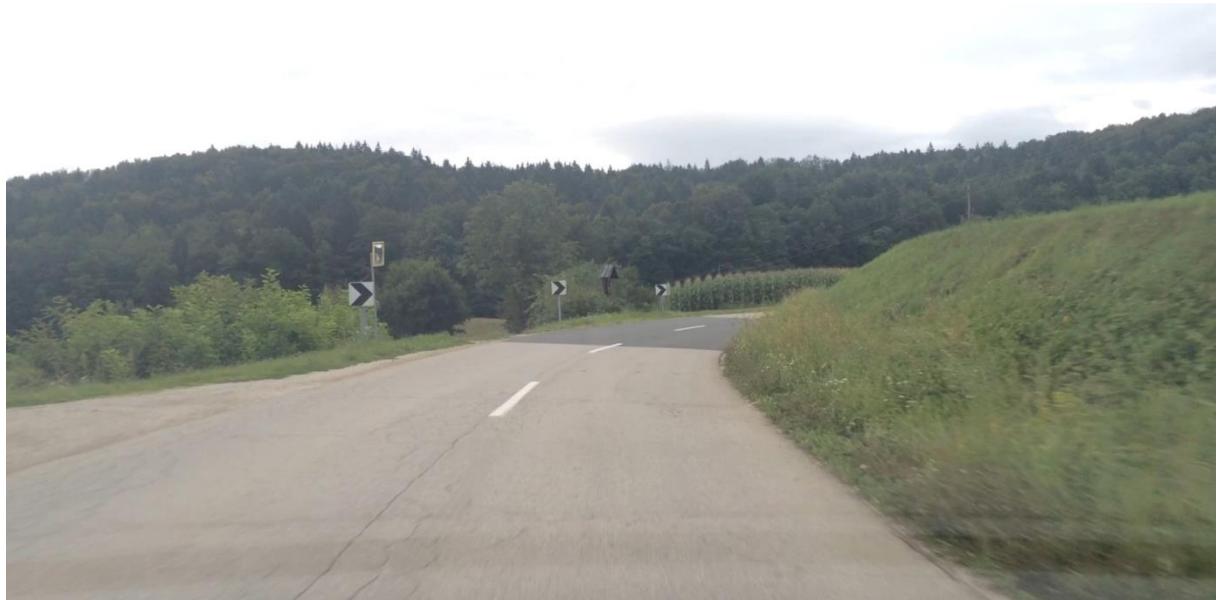
Na tem območju se pojavlja predvsem problem vertikalne nepreglednosti, zato bi bila potrebna prilagoditev nivelete cestišča. Ker pa se odsek nahaja izven naselja, kjer je omejitev hitrosti 90 km/h, bi bilo zaradi velike  $P_z$  potrebno poseči tudi po ukrepih za izboljšanje horizontalne preglednosti.

Slika 25: Prikaz situacije mesta št. 11

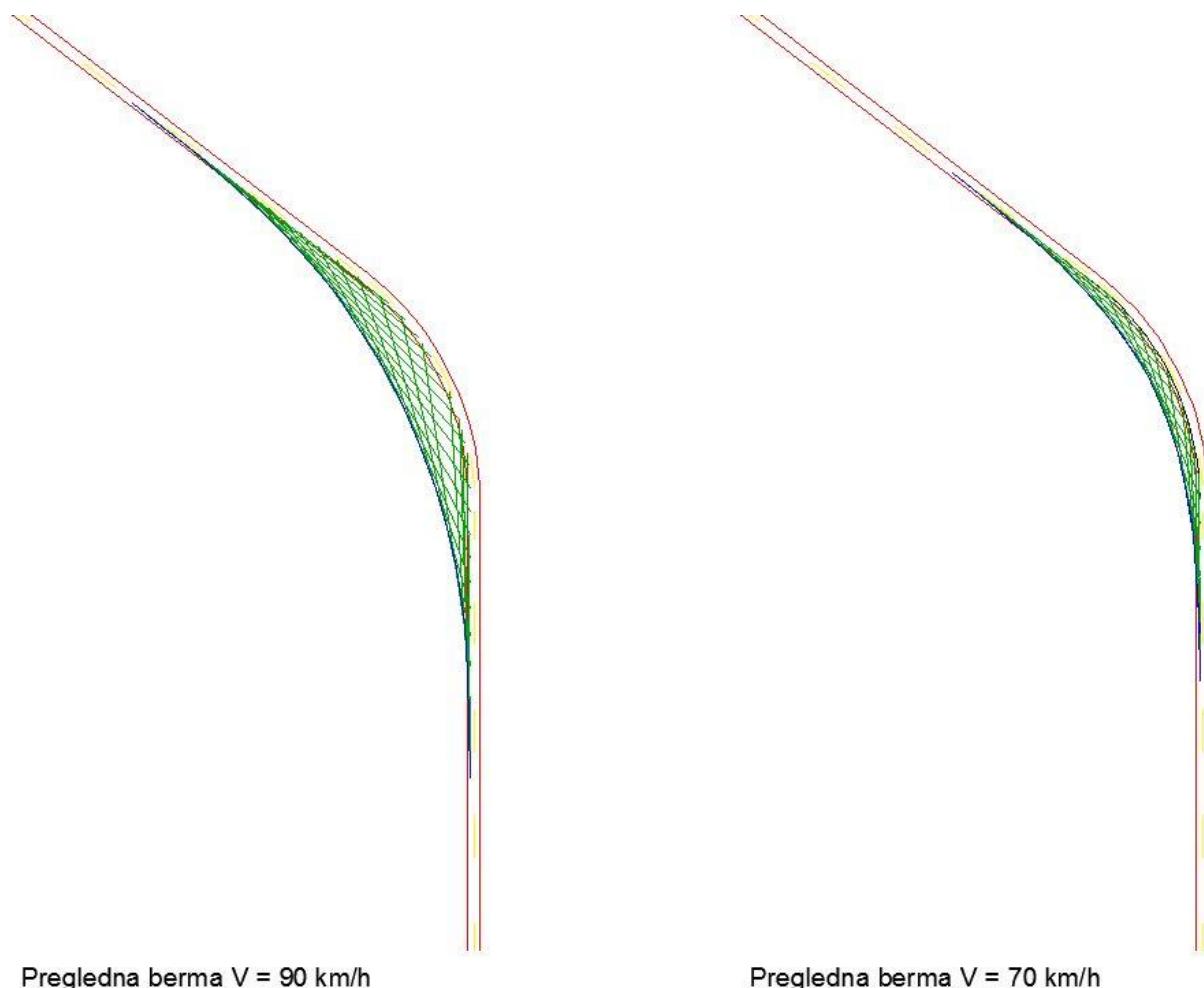
Slika 26: Pregledni bermi za obstoječe in predlagano stanje

V krivini z radijem 117 m bi bilo potrebno omejiti hitrost na 70 km/h ter odkopati brežino. Na Sliki 26 sta prikazana primera pregledne berme za obstoječe in predlagano stanje, na Sliki 6 pa je prikazan pomen oznak, uporabljenih pri izračunu pregledne berme v enačbah (22–25).

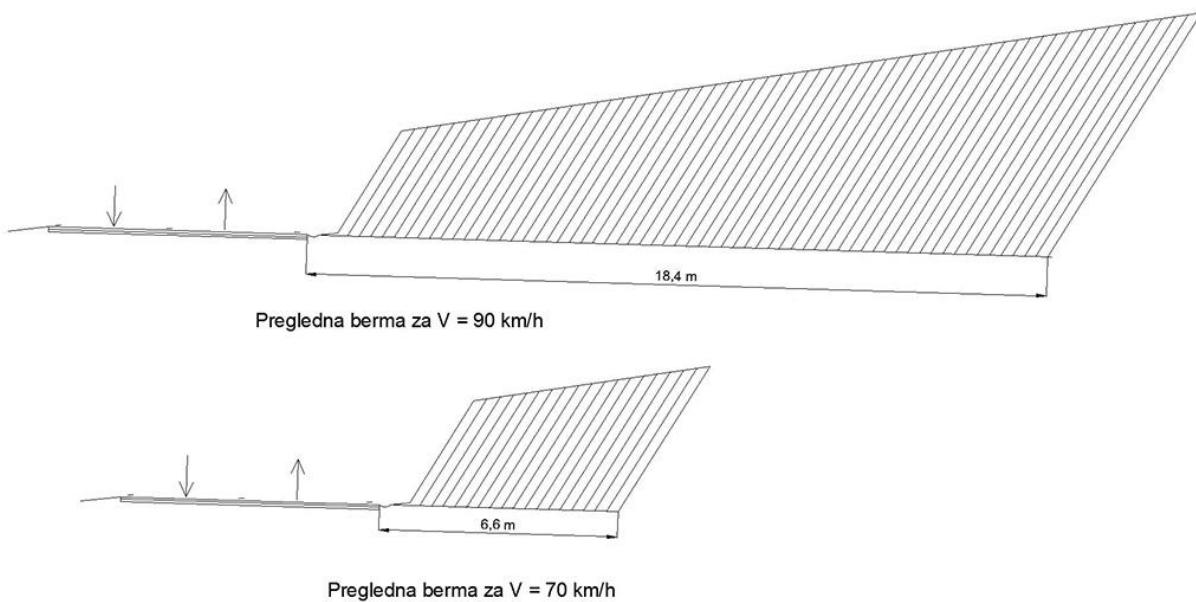
Slika 27: Primerjava med potrebnim odkopom za obe pregledni bermi
