**ANALIZA IZGRADNJE ZDRAVSTVENE POSTAJE
DUTOVLJE**

Diplomska naloga št.: 548/SOG

**ANALYSIS OF HEALTH STATION DUTOVLJE
CONSTRUCTION**

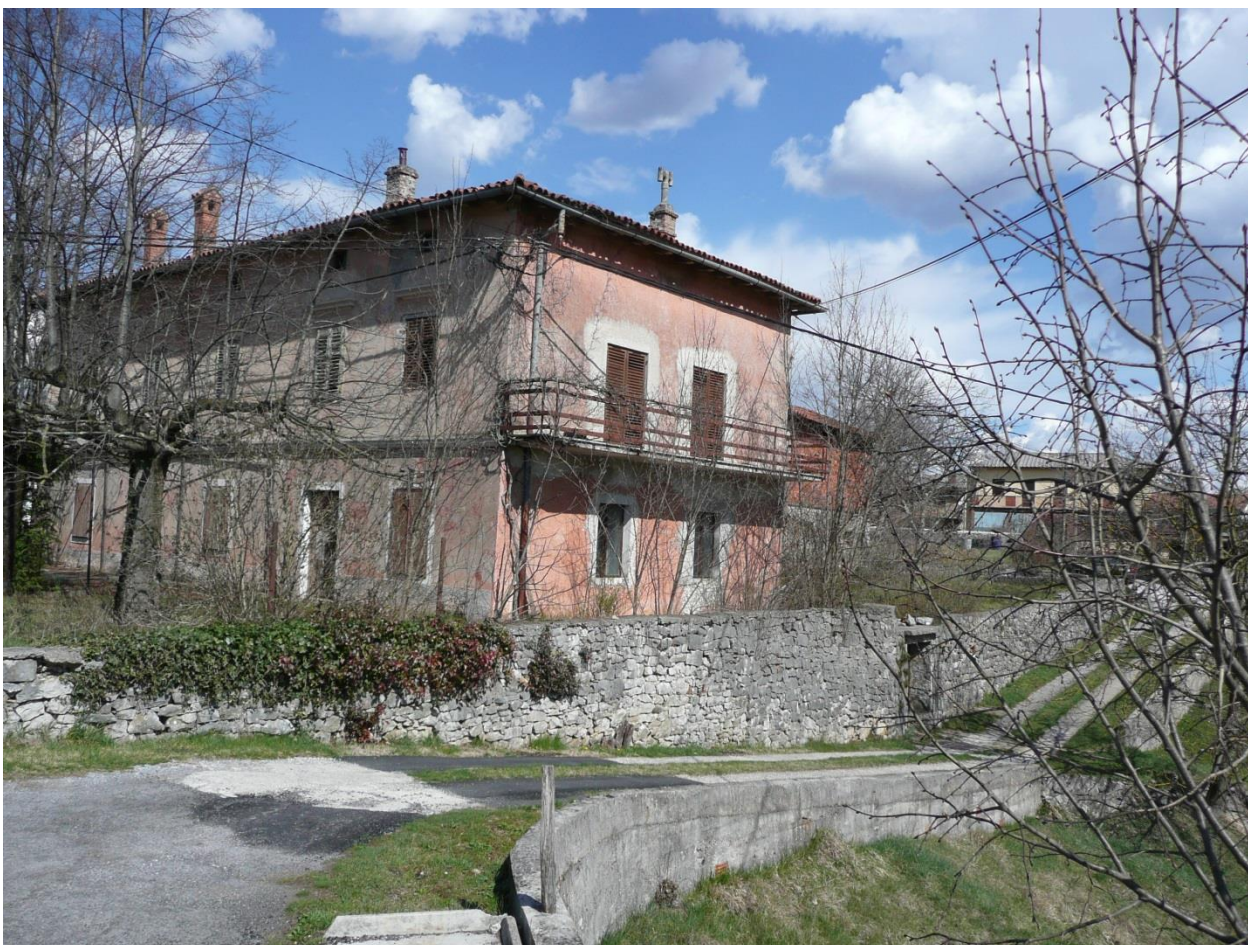
Nato smo nadaljevali z delno rušitvijo in obnovitvijo obstoječega podpornega kamnitega zidu, ki bi se ob rušitvi objekta lahko zrušil na cesto.

Slika 5: Objekt in kamniti zid, ki sta predvidena za rušenje

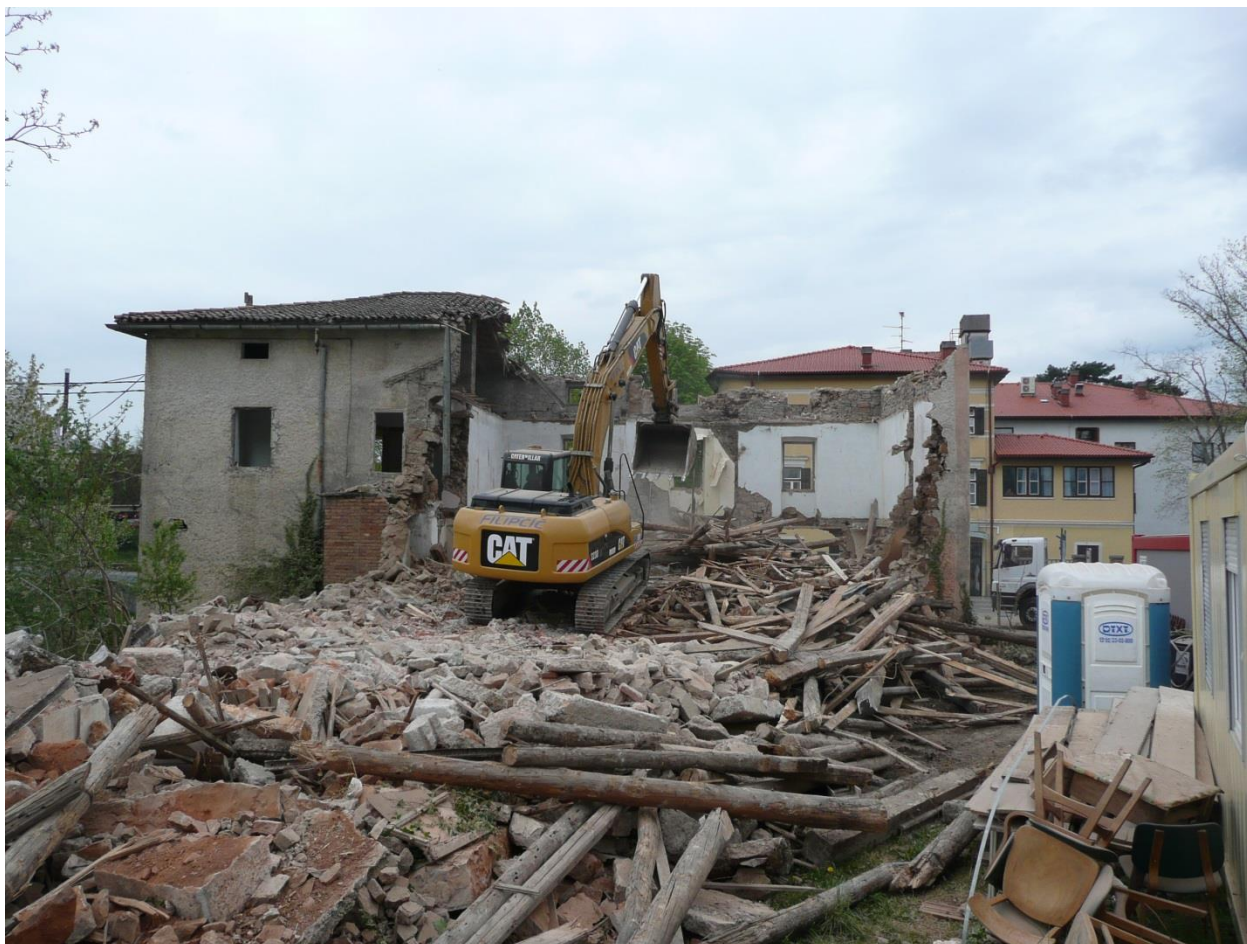
Slika 6: Rušenje vzhodna stran

Samo rušenje se je izvedlo na deževen dan, tako da se je preprečilo prekomerno prašenje okolice. V kolikor bi bilo prašenje kljub dežju prisotno v tolikšni meri, da bi motilo okoliške prebivalce, smo imeli pripravljene hidrantne cevi, s katerimi bi dodatno namakali proces rušenja ter na ta način omilili in preprečili prašenje. Ruševine smo na licu mesta mleli v frakcijo, primerno za izdelavo predvidenih nasipov novih dostopnih cest, tako da ruševin ni bilo potrebno odvažati na za to primerno deponijo.

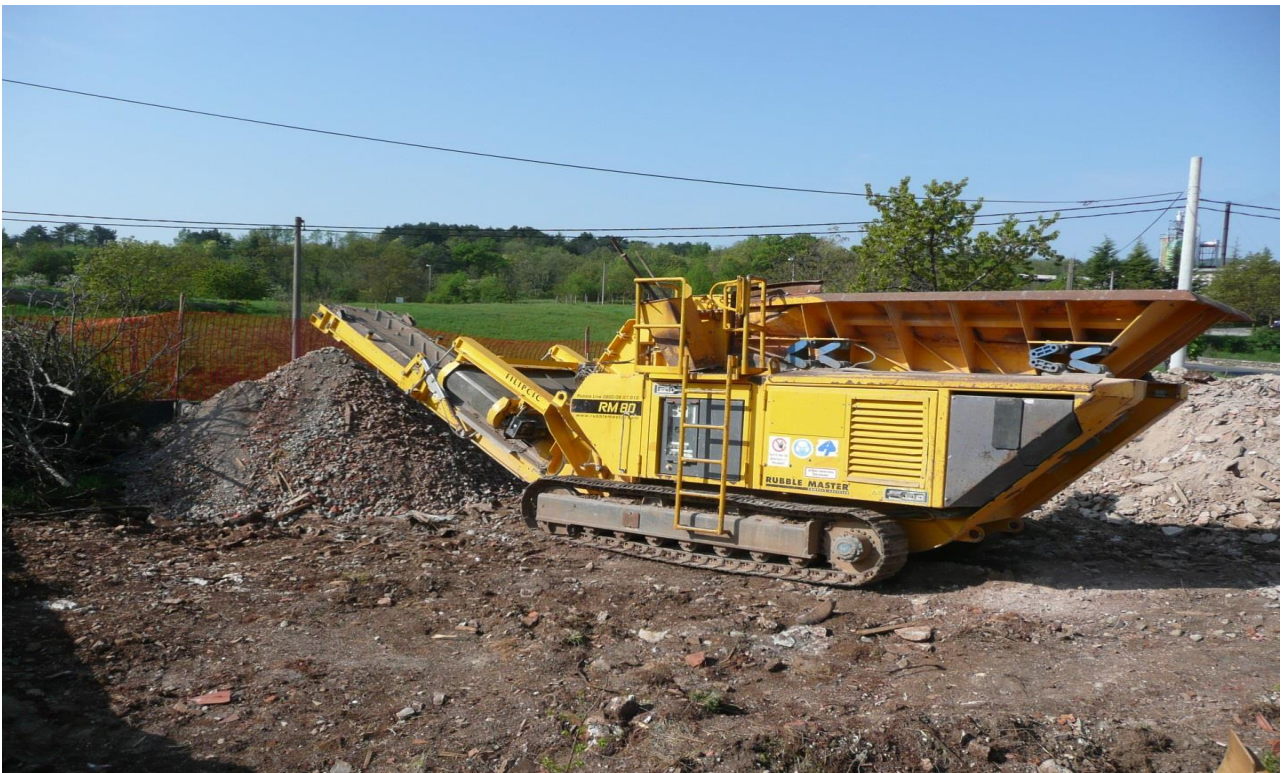
Slika 8: Mletje ruševin na gradbišču

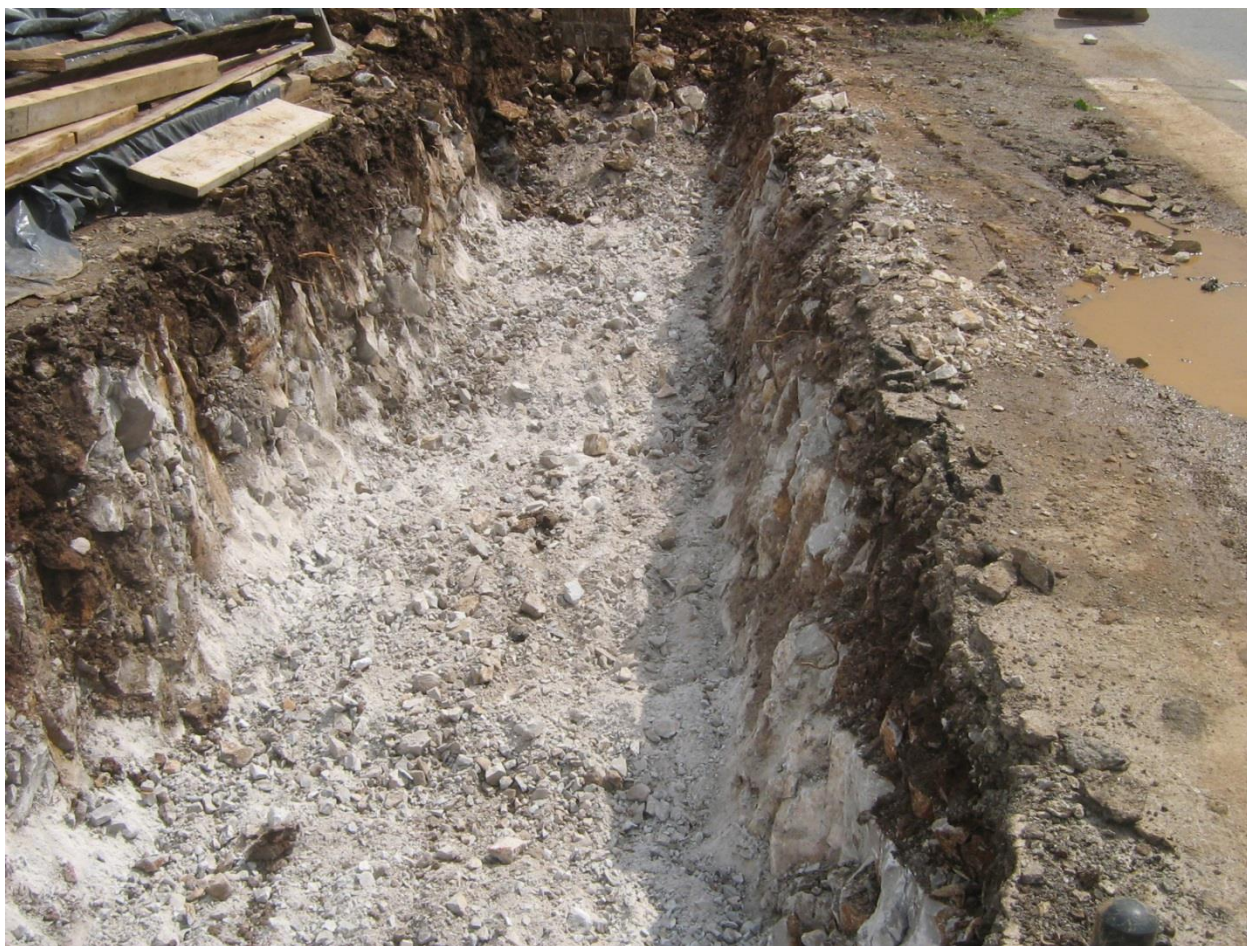
Gradnja objekta se je pričela z izvedbo potrebnih zemeljskih del, kot so izkopi gradbene jame in jarkov za temelje ter planiranjem terena. Zaradi kraškega terena je delo potekalo precej počasneje, saj je bilo potrebno večinoma uporabljati udarno kladivo. Težavo smo odpravili z najemom dodatnega večjega izkopnega stroja delovne teže 24 ton (tip bager CAT 323).

Slika 9: Težaven kamnit teren

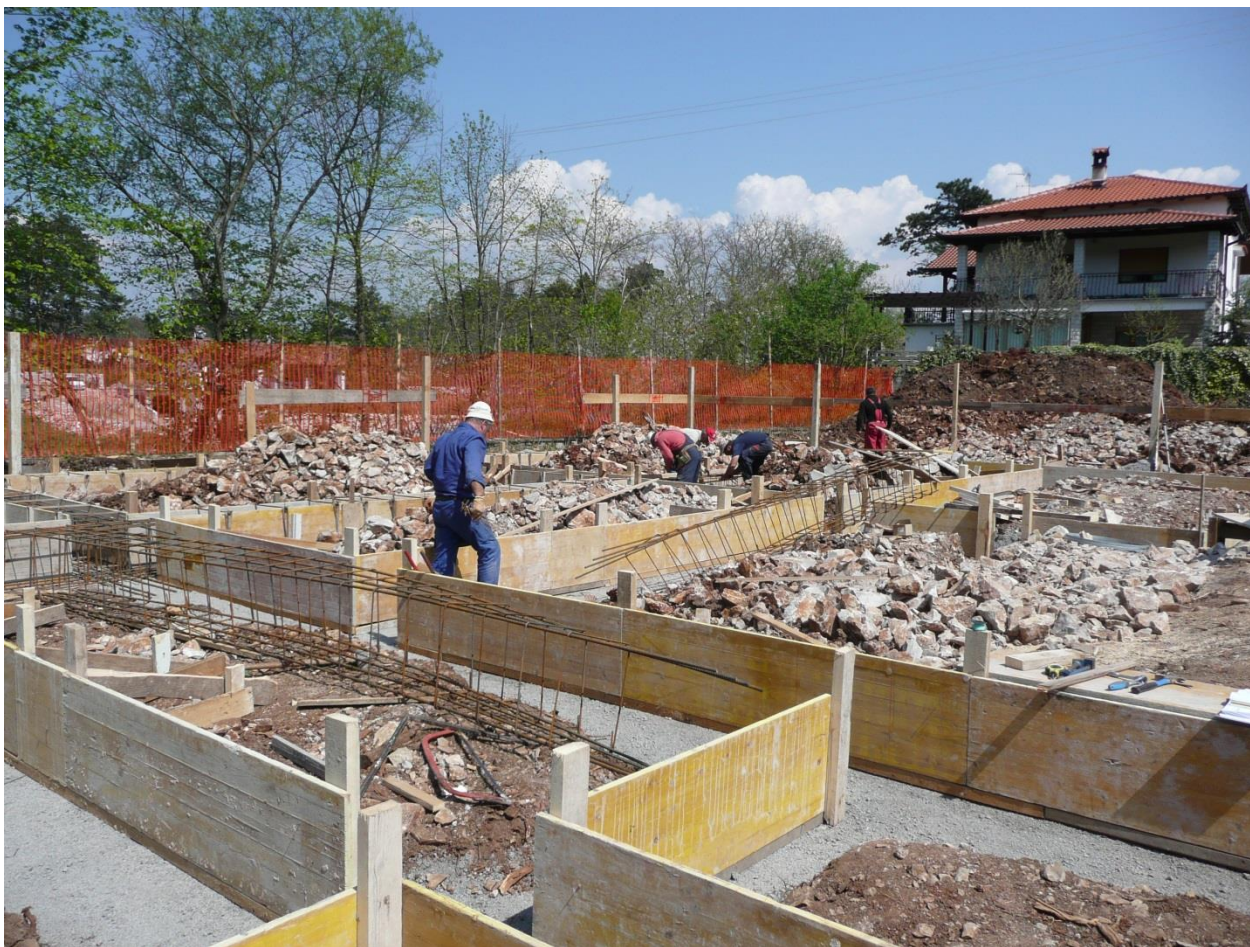
Slika 10: Izvedba temeljev

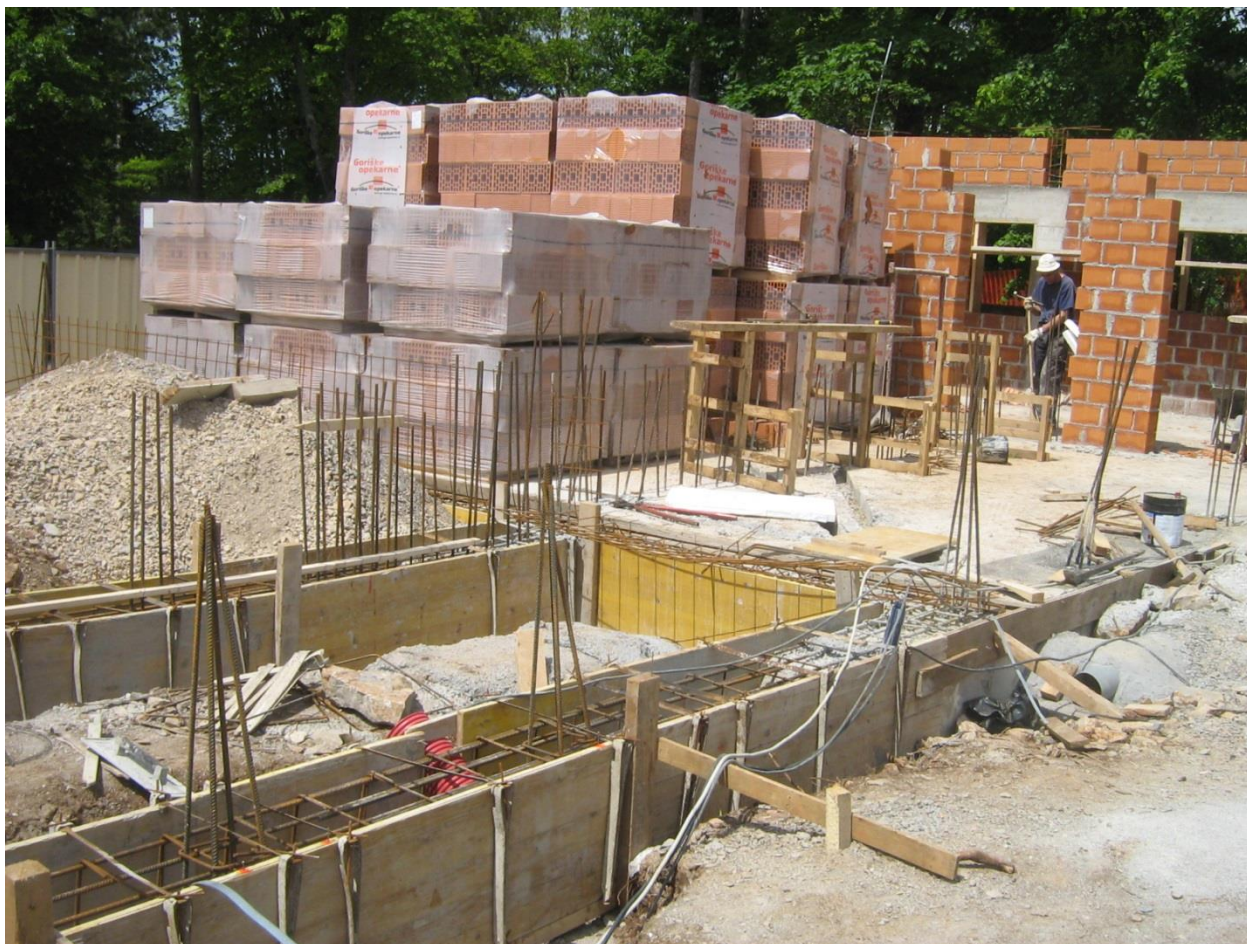
Objekt je bil zasnovan delno kot zidana in delno kot AB stavba, tako da so se izvajala klasična armiranobetonska dela kot so vezanje armature in betoniranje armiranih konstrukcij. Tesarska dela so zajemala opažanje nevidnih in vidnih AB konstrukcij, izdelavo odrov ter lesene strešne konstrukcije

Slika 11: Zidanje sten in izvedba temeljev

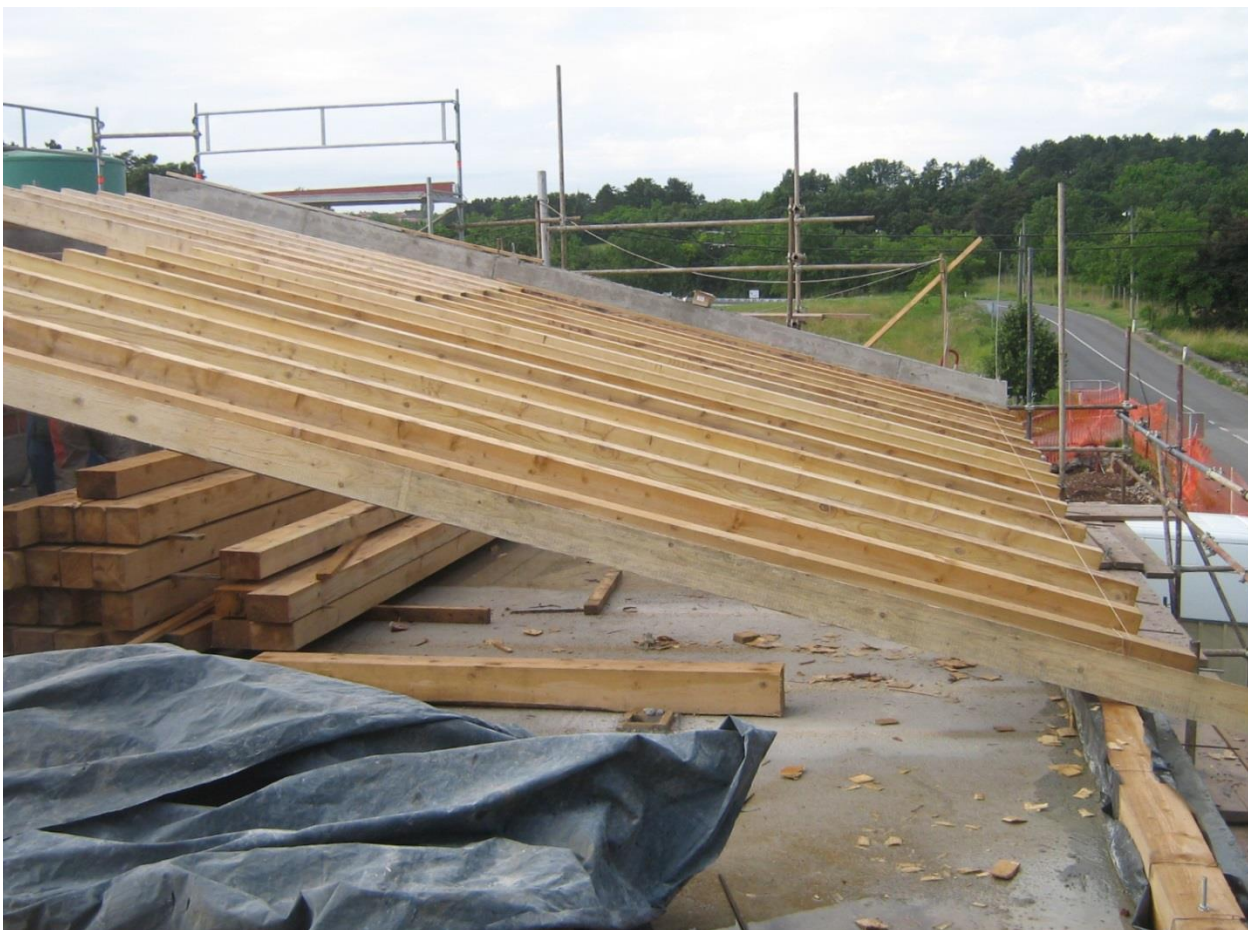
V sklopu zidarskih del se je izvajalo zidanje sten, izdelava tlakov in ometov, izvedba hidro in termo izolacij, izdelava notranjih instalacijskih jaškov in razna manjša dela. Gradbena dela so se zaključila s fasaderskimi in krovski deli.

Slika 12: Izdelava ostrešja

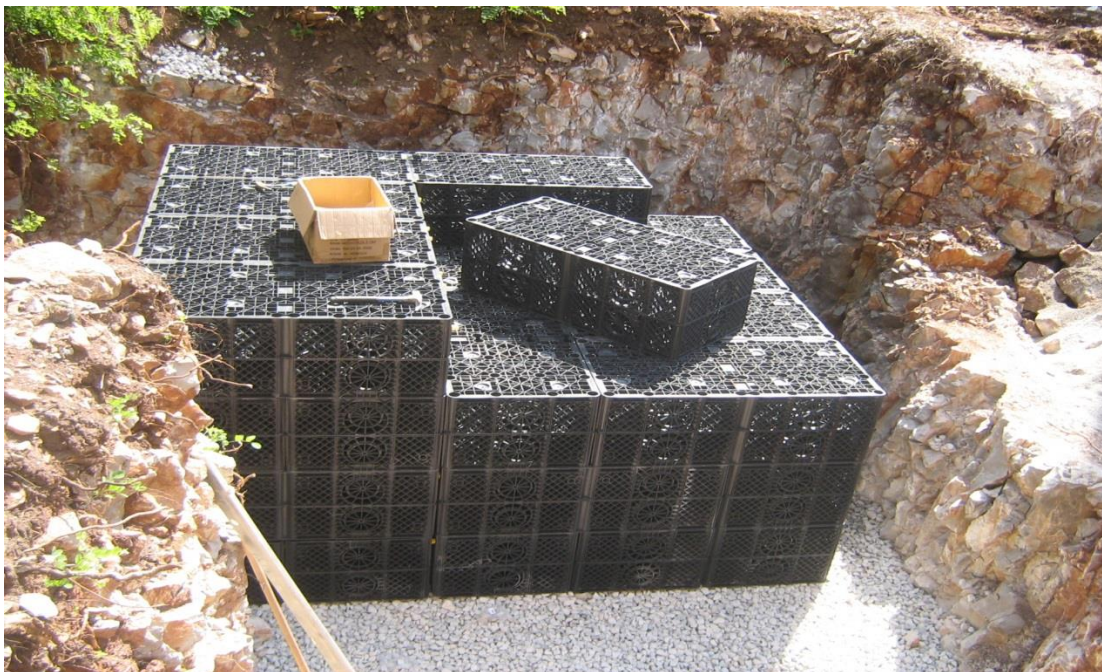
Za potrebe meteorne in fekalne kanalizacije je bilo potrebno izdelati novo kanalsko kanalizacijo s pripadajočimi ponikovalnimi polji in lovilec olj ter novo čistilno napravo.

Slika 14: Ponikovalno polje

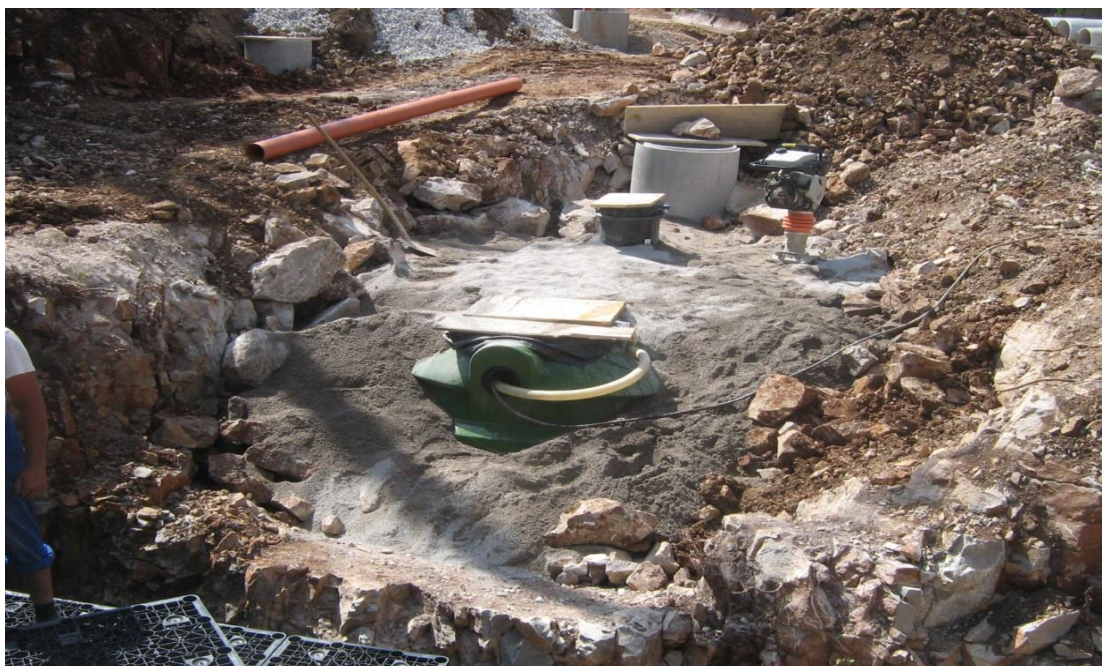
Slika 15: Čistilna naprava in lovilec olj

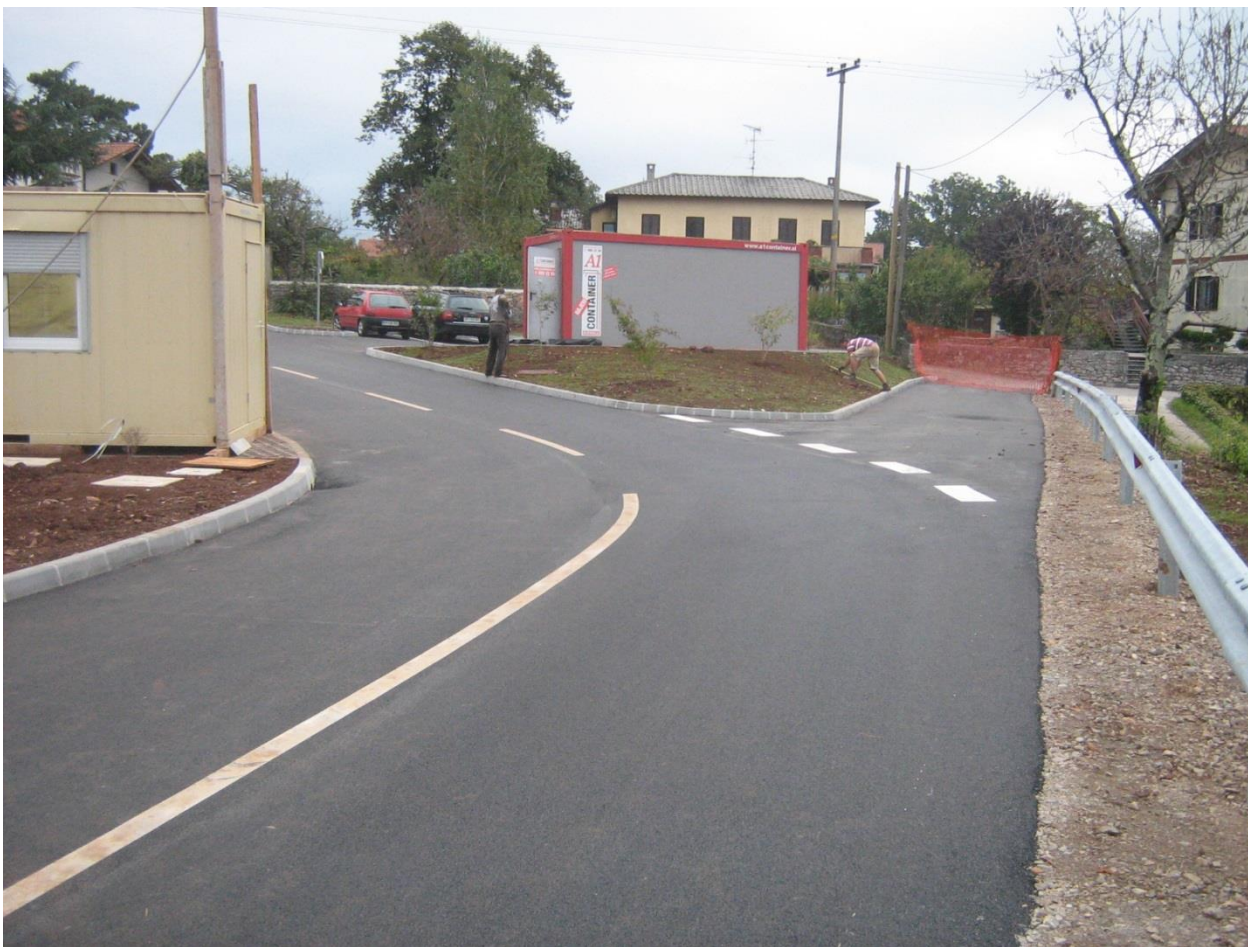
Slika 16: Nove ceste

Urediti je bilo potrebno vso zemeljsko kanalno kanalizacijo za dovode električnih, telekomunikacijskih in strojnih instalacij. Za potrebe strojnih instalacij je bil izveden nov dovod vode in plina, ki sestavlja komplet z novim podzemnim plinohramom.

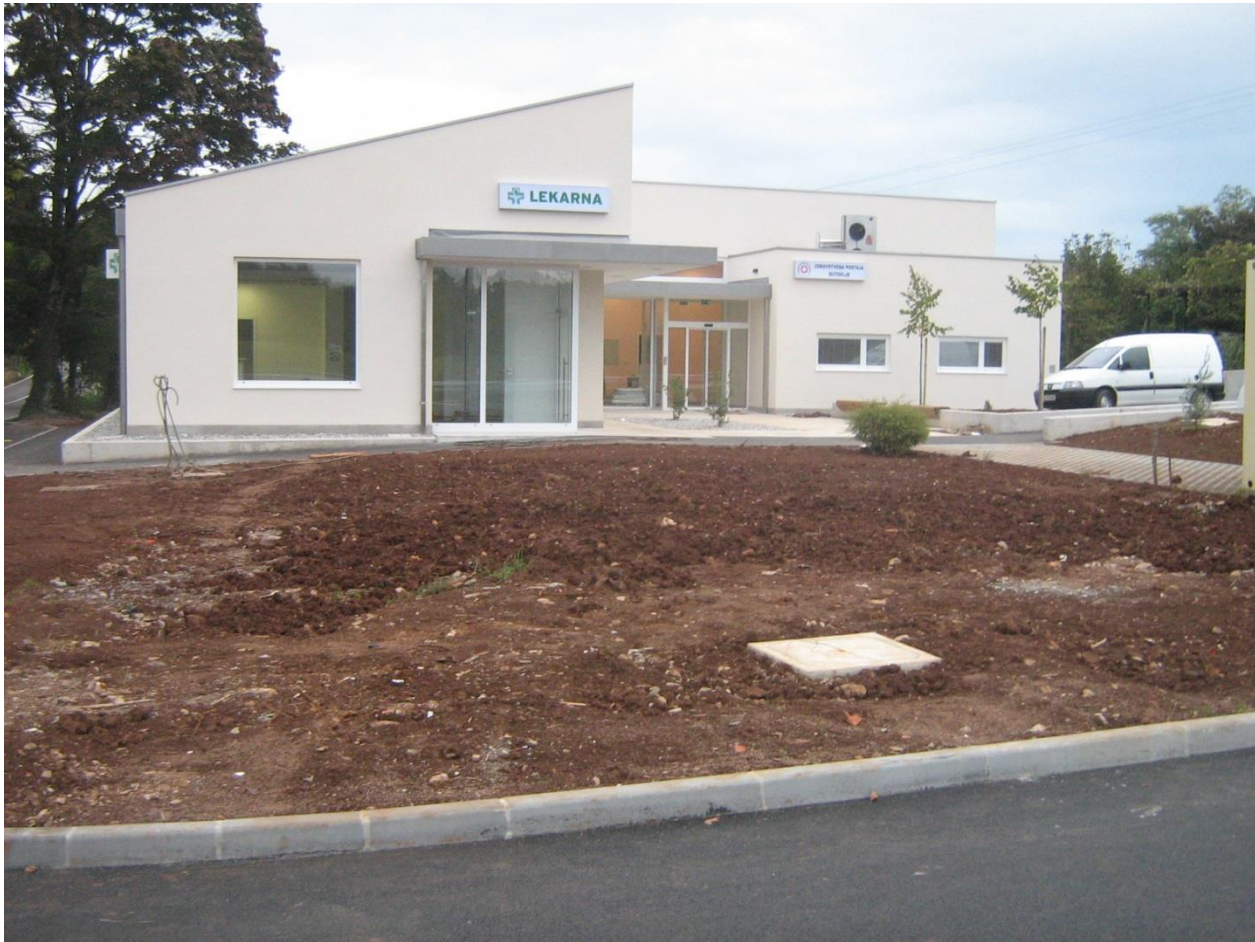
Slika 17: Urejanje okolice

Proti koncu gradnje se je izvedlo tudi novo avtobusno postajališče in nova parkirišča. Zaključna dela na zunanji ureditvi so se nadaljevala z izvedbo novih AB podpornih zidov ter hortikulturno ureditvijo okolice objekta z dovozom in razgrinjanjem humusa, zasaditvijo dreves in okrasnih grmov ter sejanjem trave.

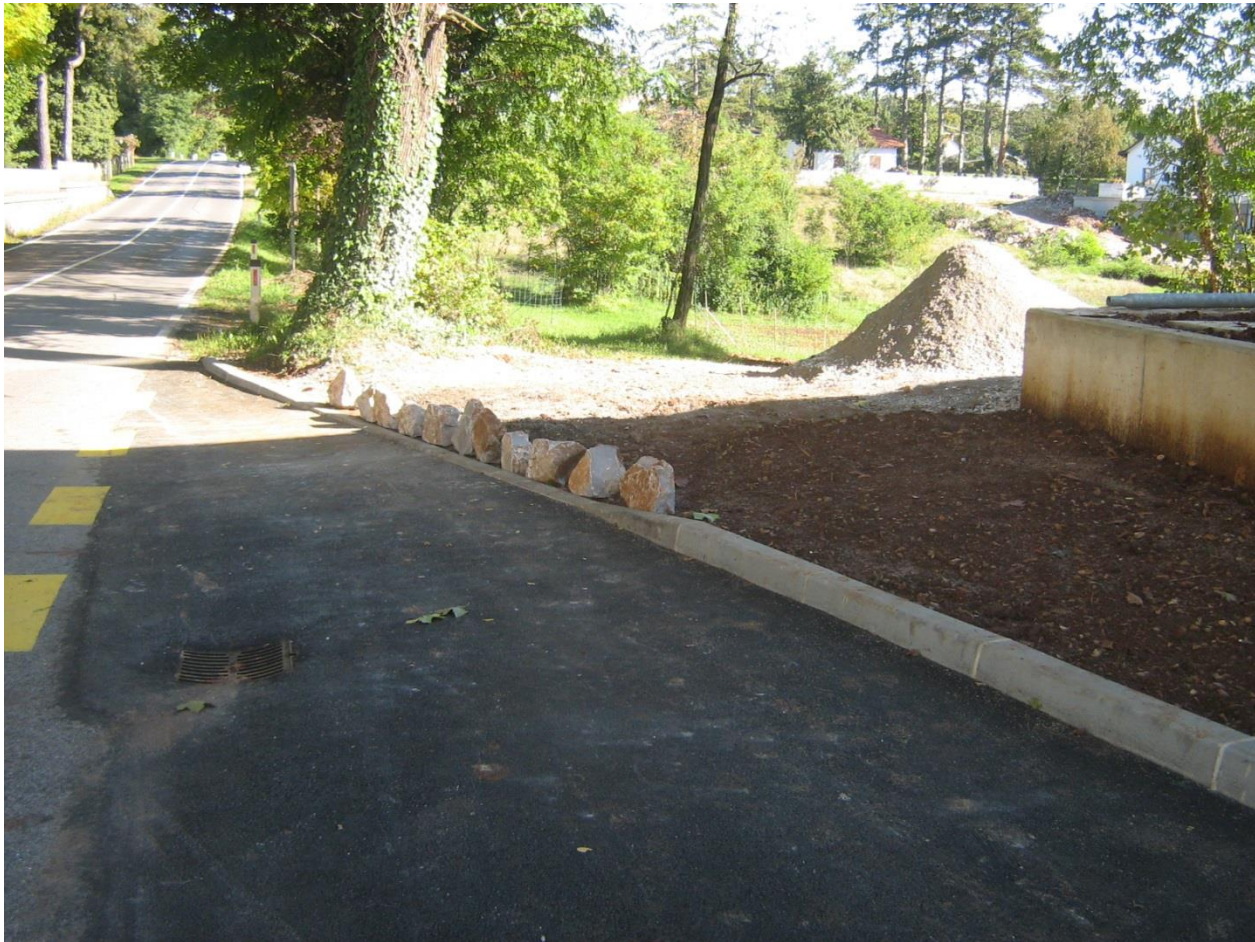
Pod vpliv zunanjih deležnikov moram omeniti poleg sosedov na južni lokaciji, ki sta bila v sodnem sporu in sta oteževala izvedbo popravila podpornega kamnitega zidu, še sosede kmetijskih zemljišč na severu lokacije, katerim je novo projektirana avtobusna postaja zapirala edino pot do svojih zemljišč. Težava je bila v tem, da je DRSC zahteval, da se dostopna pot do kmetijskih zemljišč ukine oziroma da se na novi avtobusni postaji postavi visoke robnike, ki bi oteževali dostop. Razumljivo so lastniki protestirali in se nekega jutra protestno postavili pred delovne stroje ter nam onemogočili delo na temu delu gradbišča. Po posredovanju naročnika so odgovorni na DRSC-ju popustili in potrdili predlagano rešitev z ureditvijo avtobusnega postajališča z nižjimi robniki, ki jim brez težav omogoča dostop. Žal smo za rešitev težave izgubili teden dni, ki pa ni predstavljal večjih težav pri časovni izvedbi projekta, saj smo lahko opravljali dela na ostalih delih gradbišča.

Slika 23: Izdelava priključka do kmetijskih zemljišč

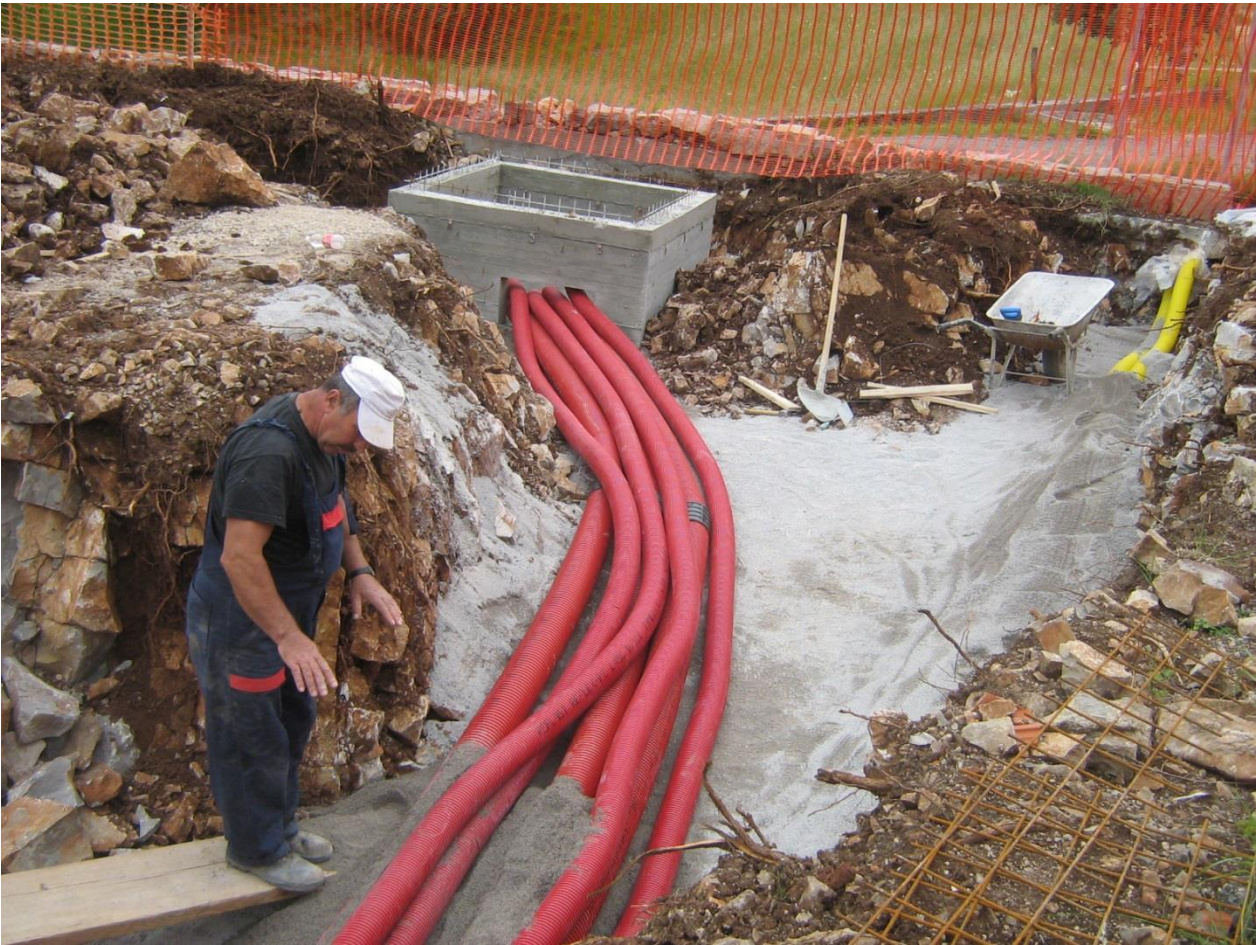
Vsa zemeljska dela zunanje ureditve so zaradi kamnitega terena na začetku povzročala precej zamud, a smo kot že omenjeno, z zamenjavo izkopnega stroja nadoknadili zamujeni čas že v fazi pripravljanih del. Zaradi velike količine inštalacijskih kanalnih jarkov, ki so zajemala NN in TK napeljavo, dovod vode in plina, odvod meteornih vod objekta, ceste in parkirišča, odvod fekalnih vod objekta ter izkopov potrebnih za vgraditev ponikovalnih polj, lovilca olj, čistilne naprave, plinohrama in velikega števila jaškov, smo skupaj s projektantoma strojnih in električnih instalacij ter odgovornim nadzornikom jarke združevali oziroma izkopali širše, tako da smo lahko vgradili v jarek več cevi za instalacije. Združevalo se je instalacije, ki se jih po predpisih in standardih lahko vgradi na predpisano najkrajšo razdaljo. Tako smo zmanjšali količino potrebnih izkopov in skrajšali predvidene čase za dokončanje vseh zemeljskih del vezanih na zunanjo ureditev. Prav tako je ta ukrep naročniku zmanjšal predvidene ponudbene stroške za njihovo izvedbo.

Slika 24: Izdelava kanalske instalacije

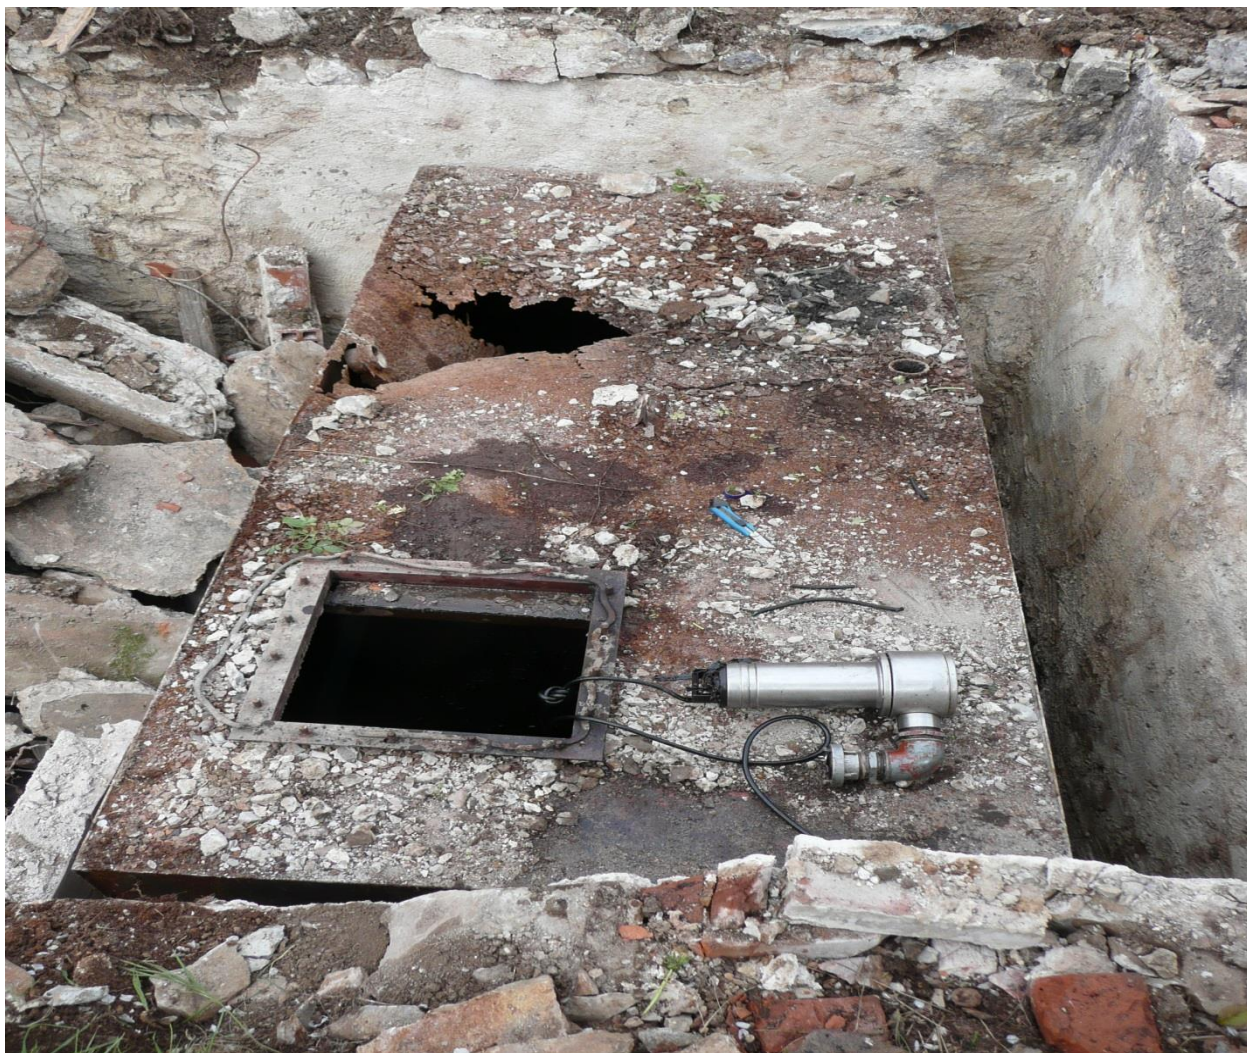
Slika 25: Podzemni rezervoar za gorivo
