**UNIVERZITETNI ŠTUDIJSKI
PROGRAM VODARSTVO IN
KOMUNALNO INŽENIRSTVO**

**ZASNOVA PREHODA ZA VODNE ORGANIZME NA
CAJHNOVEM JEZU NA SAVI**

Diplomska naloga št.: 318/VKI

**PRELIMINARY DESIGN OF FISH PASS AT THE
CAJHEN WEIR ON THE SAVA RIVER**

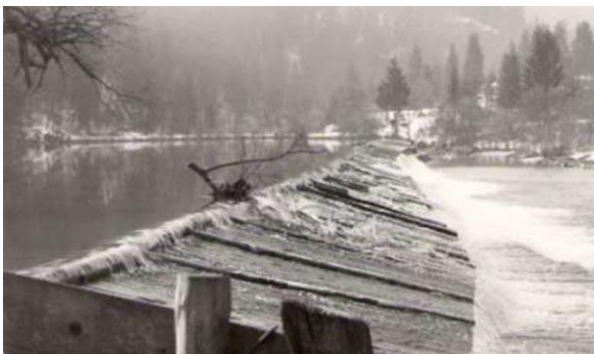
Slika 2: Prvotni dvostopenjski leseni jez s kamnitim polnilom.

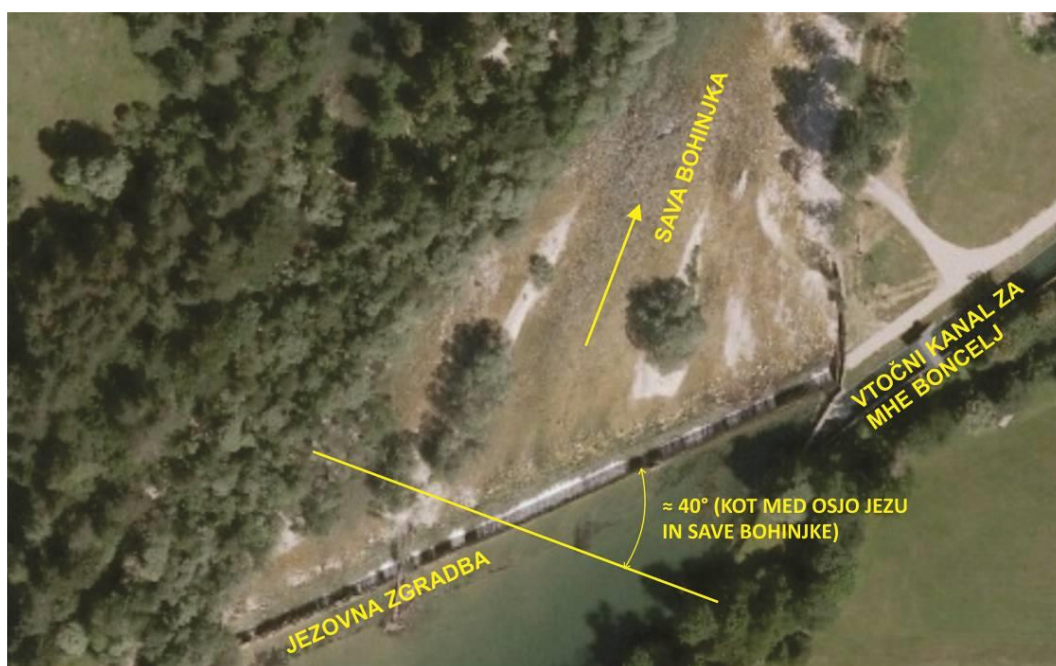
Dolvodno od podslapja so se v strugi formirale sipine, ki so mestoma poraščene z drevesi in grmovjem (slika 7). Struga je tako razdeljena na posamezne rokave.

Slika 7: Ortofoto ožjega območja Cajhnovega zidu (Geopedia, zajem slike 23. 08. 2016.).

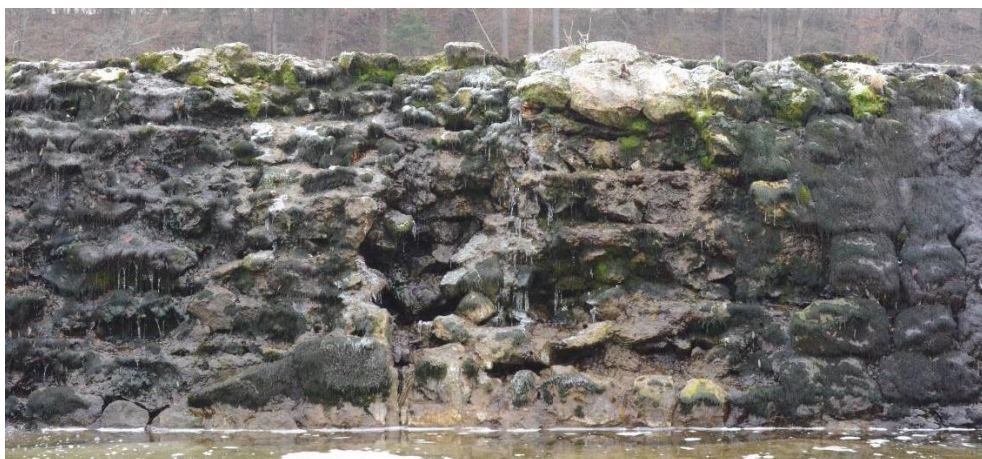
Slika 9: Poškodbe v telesu jezua (manjkajoči kamni v kamniti oblogi jezua in mestoma erodiran nearmiran beton).

Del prelivnega hrpta proti levem bregu kaže tudi znake puščanja vode skozi telo jezua. Predvsem na levem delu jezua (gledano dolvodno) v kamniti oblogi manjkajo posamezni kamni, mestoma je načeta tudi nearmirana betonska podkonstrukcija prečnega objekta (slika 9). Poškodbe so največje prav na levem delu jezua, kjer so bili zgodovinsko problemi s poškodbami in stabilnostjo tudi pri njegovem predhodniku.

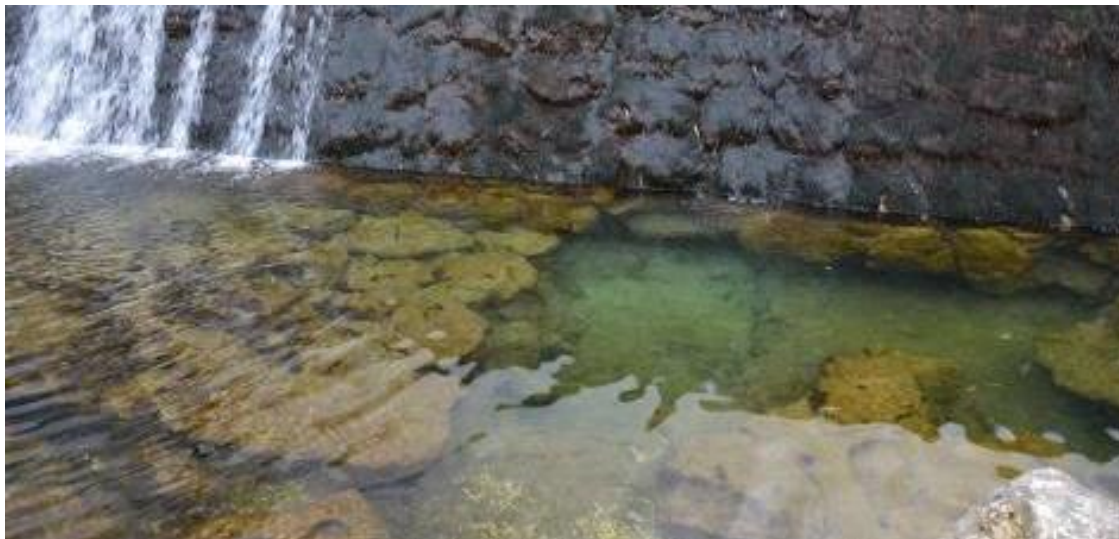
Slika 10: Podslapje je mestoma popolnoma uničeno.

Podslapje je odsekoma popolnoma uničeno, manjka celotna plošča podslapja ali pa je kamnita obloga razbita. Prikaz odsekoma slabega stanja podslapja je prikazan na sliki 10. Skalomet, ki je bil zgrajen dolvodno od plošče podslapja in učvrščen s železniškimi tirnimi profili, je poškodovan na večjem delu jezua, mestoma utrditve ni več in skale so razmetane po strugi navzdol.

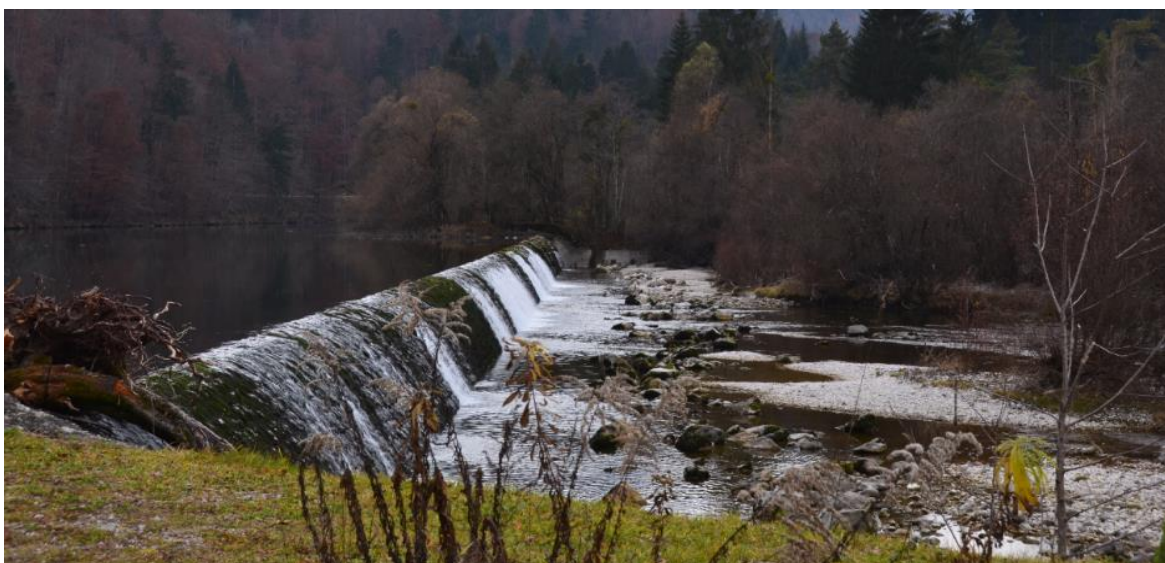
Slika 11: Zaraščenost in zaprojenost struge z nasipinami dolvodno od podslapja.

Dolvodno od podslapja se zaradi nanosov proda vodni tok razveji. Ustvari se več rečnih rokavov, ki jih ločujejo nasipine, poraščene z drevjem in grmovjem, kar je razvidno iz ortofoto posnetka na sliki 7 ter posnetka z desnega brega na sliki 11. Poraščenost z vegetacijo kaže na dolgotrajen značaj takega stanja struge, po oceni velikosti dreves traja tako stanje vsaj 10 let. Zanimivo pri tem je dejstvo, da tudi visoke vode ne zmorejo dovolj erodirati rastišča teh dreves in jih odplaviti.

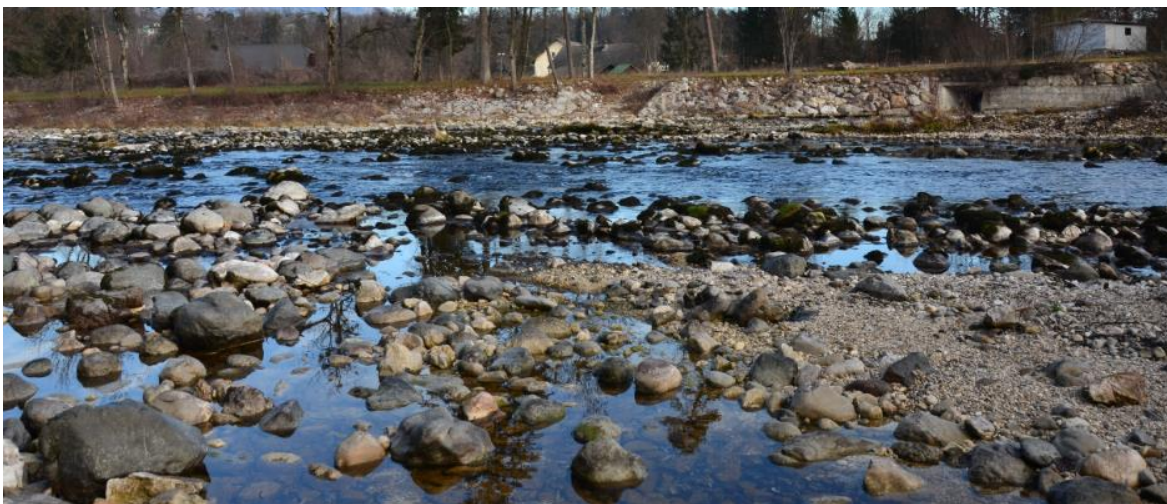
Slika 13: Minimalni tok v desnem delu struge dolvodno od jezu z vidnim praznotokom.

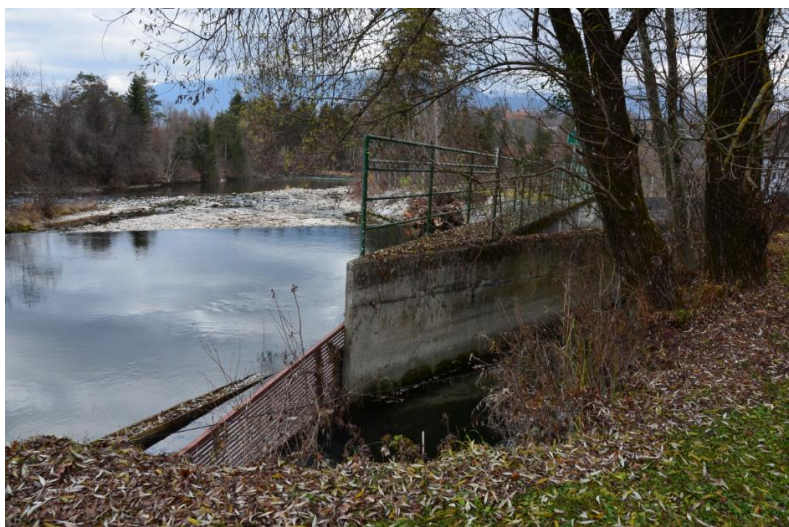
Slika 14: Odvzemni kanal za ribogojnico.

Na desnem bregu se tik pred jezovno zgradbo nahajata odvzemna kanala za gojitveno ribogojnico (slika 14) in takoj dolvodno še odvzemni kanal za MHE Boncelj (slika 15).

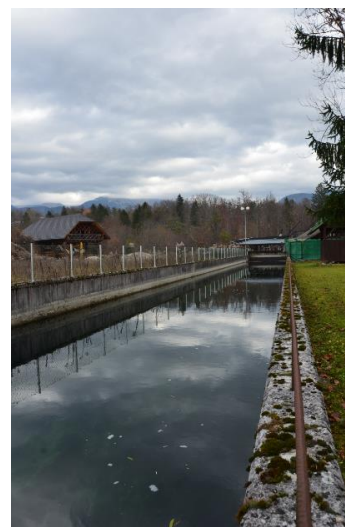
Slika 15: Odvzemni kanal za MHE Boncelj.

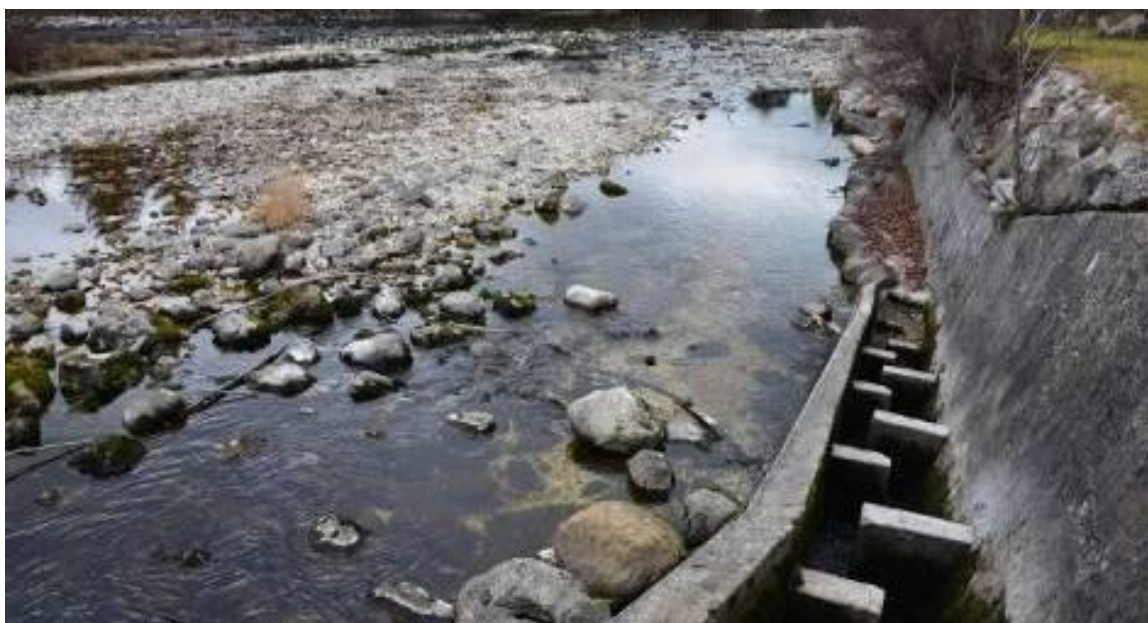
Slika 16: Rečna struga dolvodno od jezu ter globina vode na poti med matico toka in ribjo stezo.

Zaradi nevdzdrževanja je ribja steza v zelo slabem stanju. Ob relativno nizkih vodostajih je ribam vstop v ribjo stezo popolnoma onemogočen, saj zaradi zaprojenosti in nizkega vodostaja desne strani struge objekt nima stika z dolvodnim rečnim tokom (slika 16). Zaprojenost ribje steze se v smeri vodnega toka povečuje (slika 17).

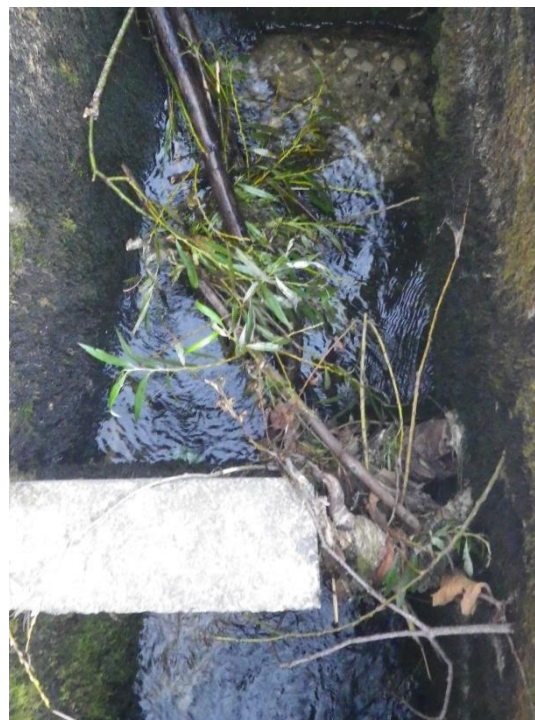
Slika 18: Naplavine v enem od bazenov ribje steze.

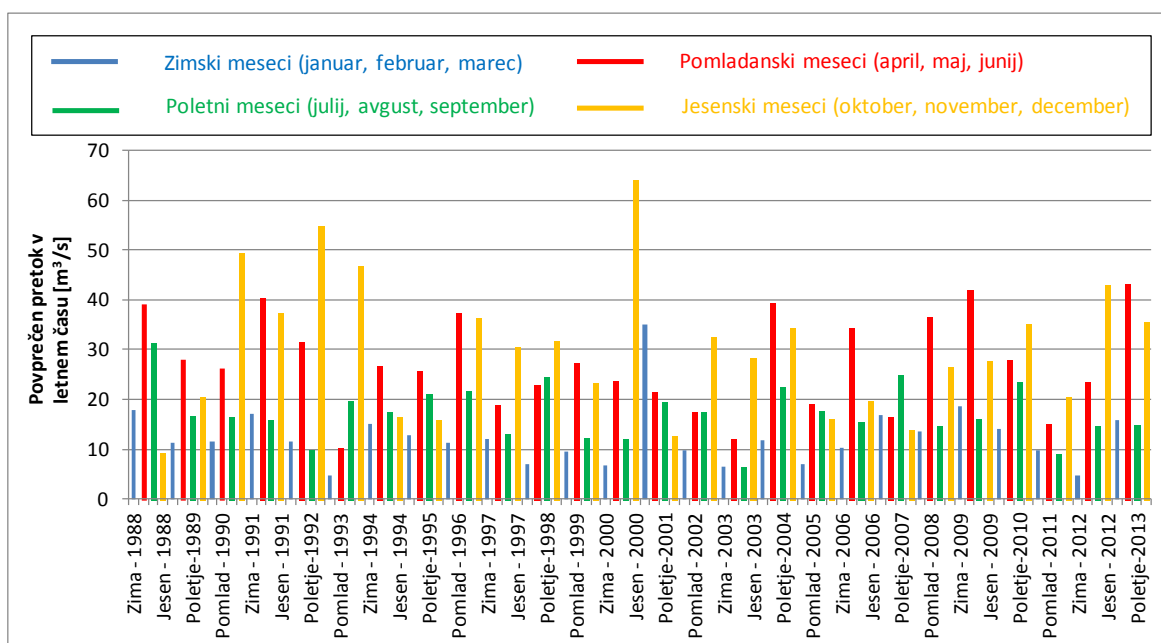
Slika 20: Prikaz povprečnih pretokov v posameznem letnem času za dolgoletno obdobje 1988 – 2013.

Sava je reka donavskega porečja, katere zgornji in deloma srednji tok poteka na ozemlju Republike Slovenije. Glede na pregledano literaturo se Sava v zgornjem toku uvršča med vodotoke s snežno-dežnim režimom (Blatnik s sod., 2015) z zimskim minimumom, prevladujočim pomladanskim viškom in drugim, manjšim viškom v jeseni.

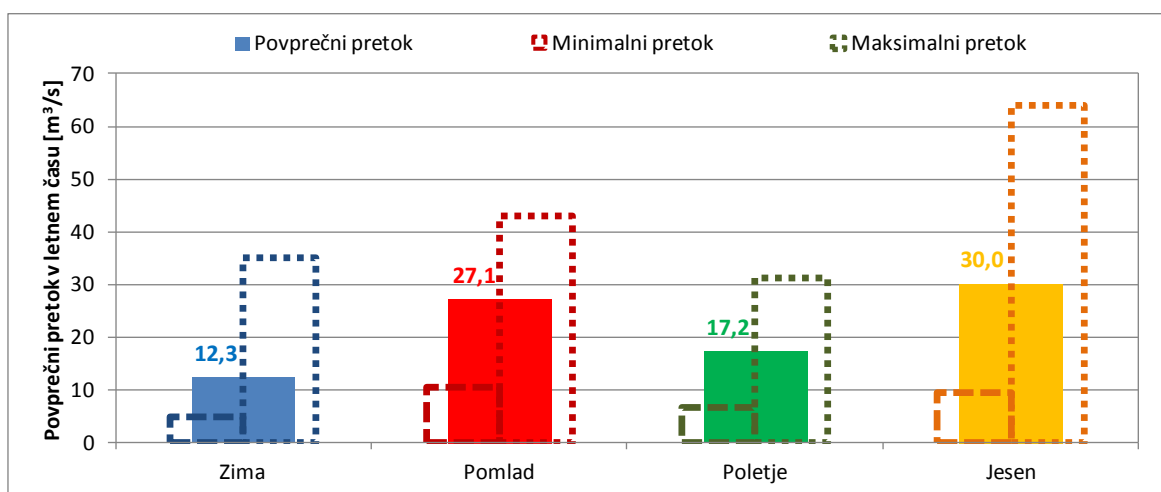
Slika 21: Rekapitulacija povprečnih, minimalnih in maksimalnih pretokov po letnih časih za dolgoletno obdobje 1988 – 2013.

Za potrebe statistične analize smo pridobili podatke iz arhivov mesečnih obdobjih statistik pretokov za Savo Bohinjko na spletni strani Agencije Republike Slovenije za okolje (ARSO).

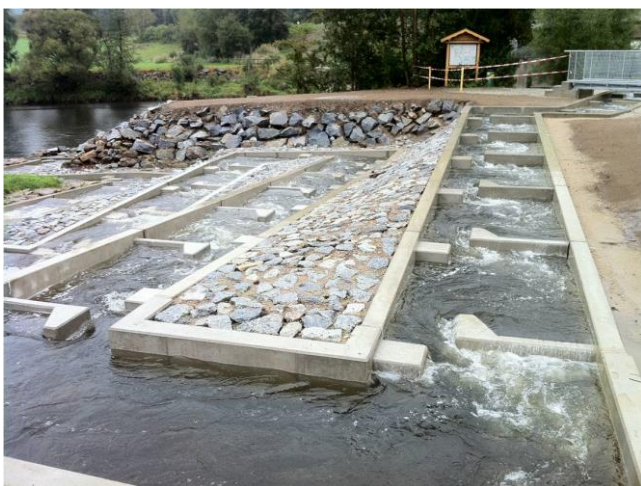
Bazen z režo in stranskim deflektorjem je dimenzioniran tako, da tok po ribji stezi ne ustvarja mrtvih con in nepotrebne turbulence, temveč gladko teče v obliki črke S skozi režo proti središču bazena in tako po celotnem ribjem prehodu (lepo vidno na sliki 24).

Ta tip ribje steze je sestavljen iz bazenov, ki so medsebojno povezani z ozkimi režami po celotni globini bazena. V ribjih stezah kjer je reža na bazen ena sama, je ta locirana vedno na isto stran bazena. Alternativa so bazeni z dvema režami, ki so nekoliko manj pogosto v uporabi. Širina reže je najpomembnejši parameter dimenzioniranja in je odvisna od ključne vrste ribe v vodotoku, na katero se ribja steza projektira.

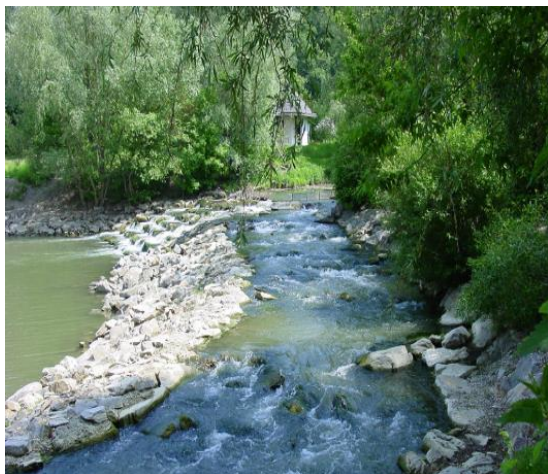
Slika 25: Primer hrapave klančine.

glavnim tokom reke ter v primeru večjih pretokov tudi stranska prelivna klančina, ki poleg odvajanja odvečne vode preprečuje nastanek mrtvih con v vodotoku. Ribja klančina je hrapav kanal, ki poteka le po delu širine jezu (slika 25).

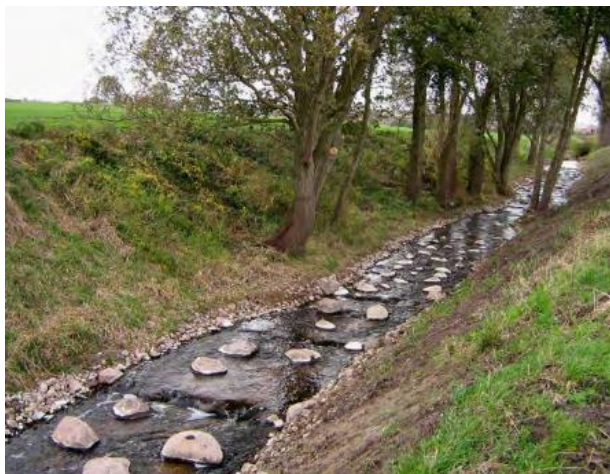
Slika 26: Prikaz hrapavega kanala z balvani.

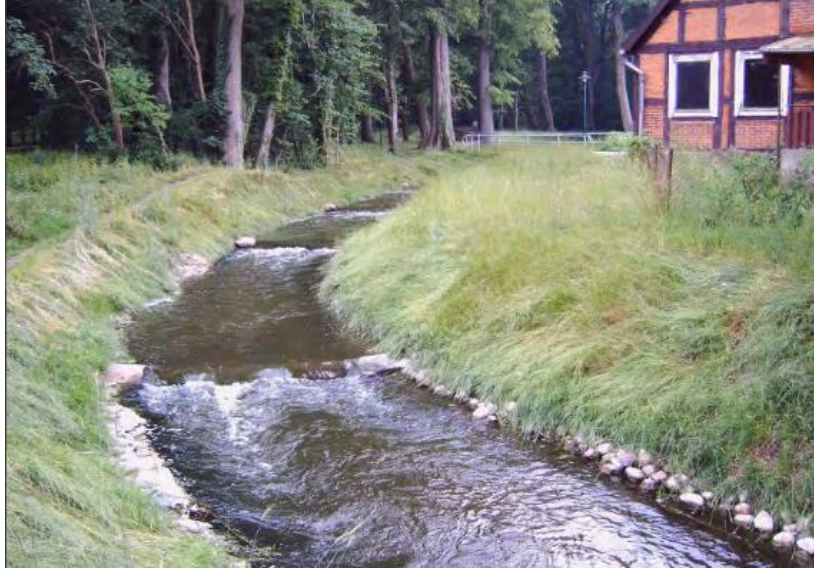
Slika 27: Primer obtočnega kanala.

Obtočni kanal je sonaravni ribji prehod, ki predstavlja poleg migracijskega koridorja tudi nadomestni habitat za vodne organizme. Predstavlja rešitev, za katero so zaželeni čim manjši nakloni, kljub temu ga lahko dimenzioniramo do naklona 1:20. Velike naklone zmanjšamo z lokalnimi klančinami in tolmunji, v katerih večji kamni služijo kot zatočišče ribam in prostor za počitek. Za umestitev obtočnega kanala potrebujemo veliko prostora. Oblikuje se ga lahko na raznovrstne načine. Struga je lahko sestavljena iz tolmunov, pragov ali pa skrbno razporejenih balvanov po celotni površini dna. S takimi ukrepi zagotovimo primerno hitrost vode in s tem

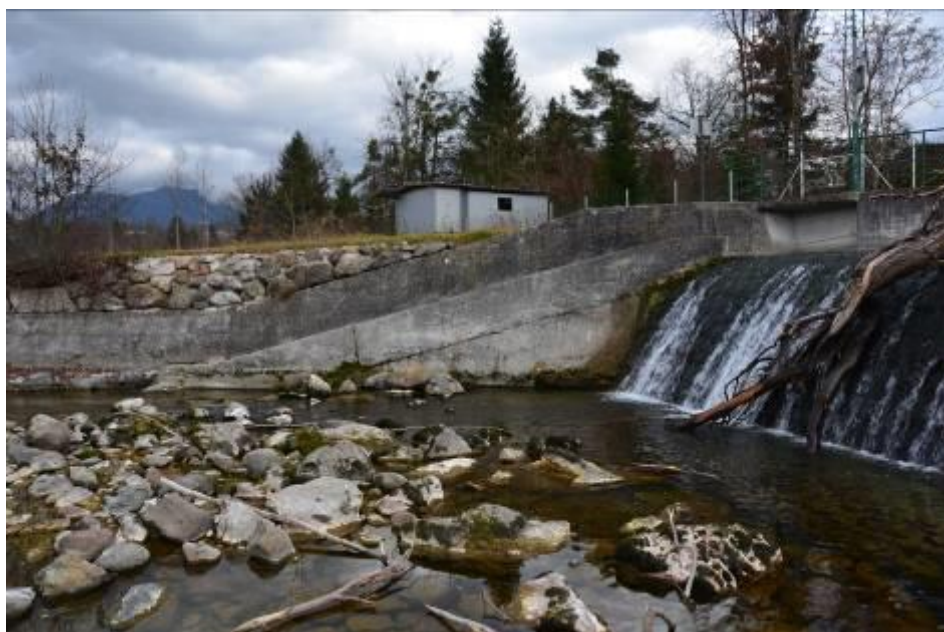
Slika 30: Stranski pogled na ribjo stezo; prikaz generalnega naklona ribje steze.
