Zadel, L., 2016. Energetska sanacija vrta v Postojni. Diplomski nalogi. Ljubljana, Univerza v Ljubljani, Fakulteta za gradbeništvo in geodezijo. (mentorica Dovjak, M., somentor Kunič, R.): 61 str.

ENERGETSKA SANACIJA VRTCA V POSTOJNI

Diplomska naloga št.: 280/B-GR

**ENERGETIC RENOVATION OF KINDERGARTEN IN
POSTOJNA**

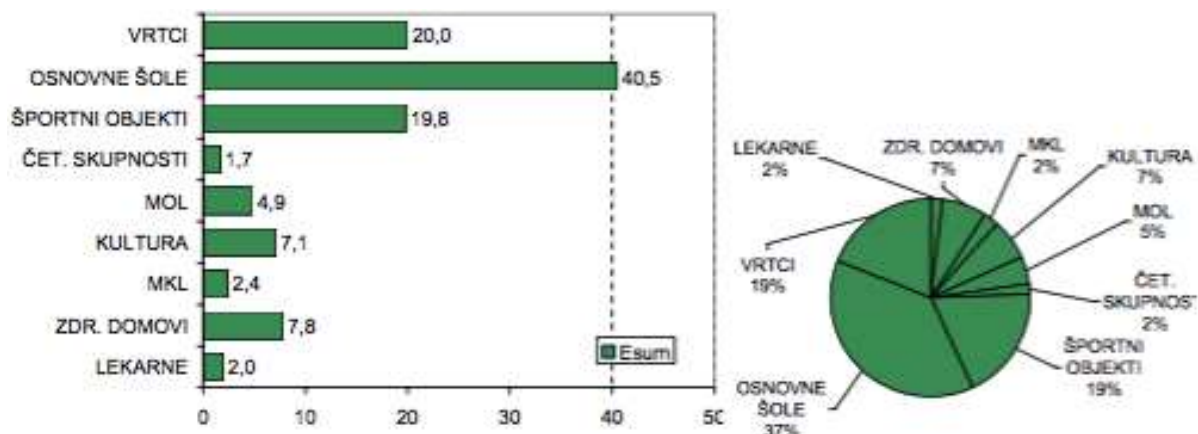
Grafikon 1: Delež celotne porabljene energije v različnih tipih javnih stavb

predstavlja 17% (22 GWh/a). Največje deleže zavzemajo osnovne šole (37%) ter športni objekti in otroški vrtci (19%).[26] Rezultati so prikazani v grafikonu:

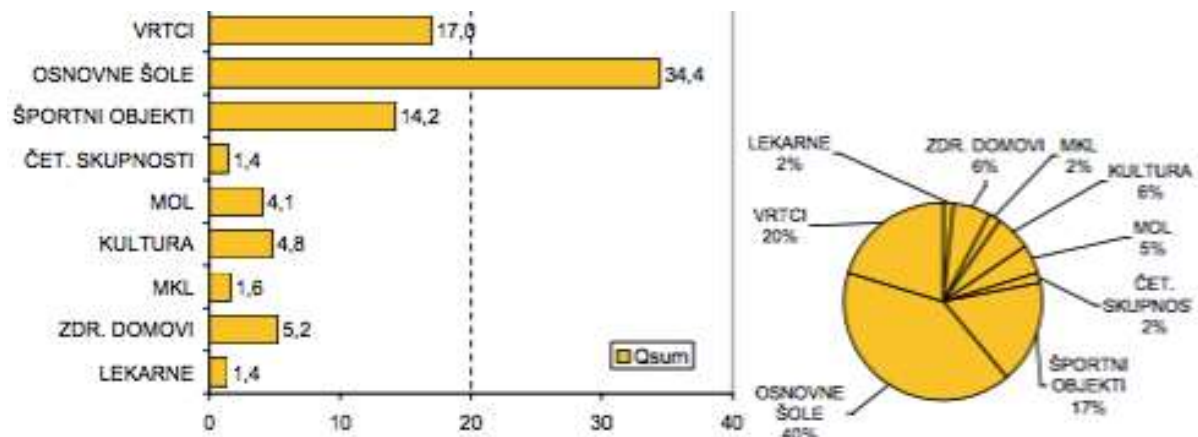
Grafikon 3: Delež porabljene električne energije v različnih tipih stavb

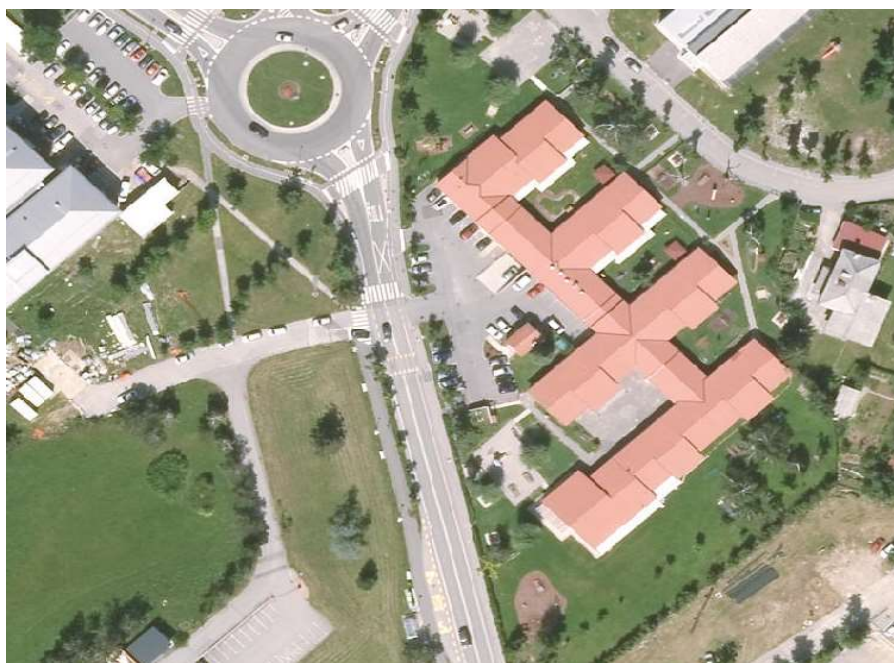
Slika 5: Satelitska slika vrtca v Postojni.

Zgoraj omenjeno javno stavbo, ki jo je potrebno energetsko obnoviti oziroma prenoviti v skoraj nič energijsko stavbo, si lasti in vodi Občina Postojna. Vrtec obiskuje približno 360 otrok v 21 oddelkih, za katere skrbi 45 strokovnih delavcev in približno 21 tehničnih in administrativnih uslužbencev. Zračno sliko zgradbe prikazuje slika 5 spodaj.[11]

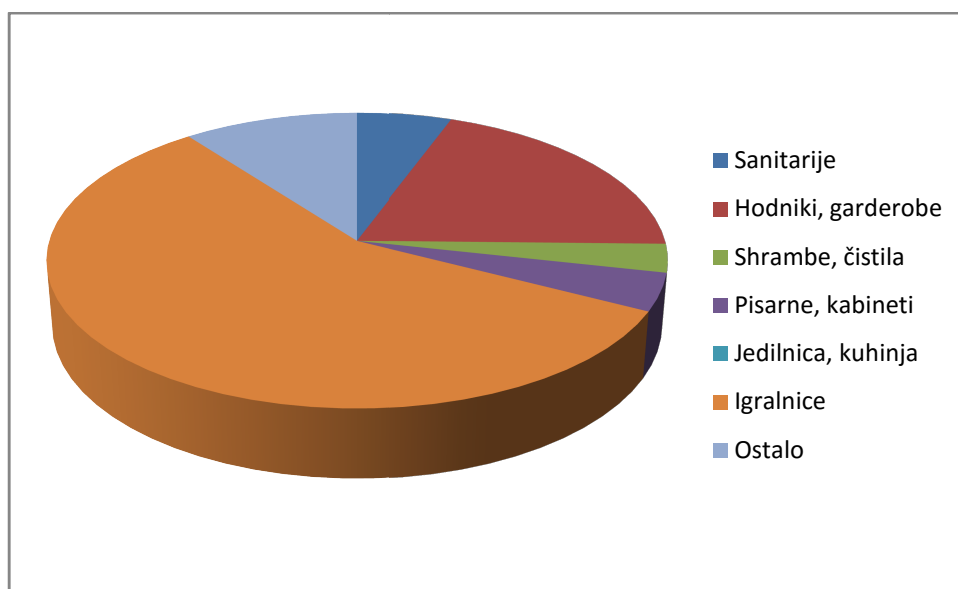
Grafikon 4: Razdeljenost prostora v vrtcu

Razpored in velikost igralnic, pisarn in drugih prostorov je prikazan v spodnji tabeli 1 in grafu 1. Velik delež površine vrta predstavljajo igralnice, kjer se otroci največ zadržujejo. To pomeni, da je potrebno najbolj ogrevati prav največje prostore v vrtcu.[12]

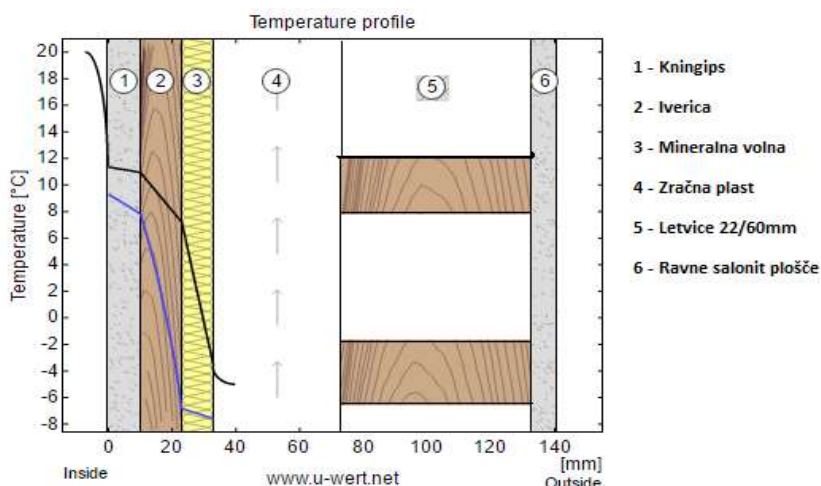
Slika 8: Konstruktivski sklop zunanje stene nad terenom, obstoječe stanje.

Zunanja stena nad terenom			
Material	Debelina (m)	Toplotna prevodnost λ (W/mK)	Faktor toplotne prehodnosti U (W/m ² K)
Kningips	0,01	0,7	
Iverka + alu folija	0,013	0,12	
Utrjena mineralna volna	0,01	0,041	
Zračna plast + pergamin lepenka 1 mm	0,04	0,25	
Letvice 22/60 mm	0,06		
Ravne salonit plošče	0,008	0,56	KS ne ustreza
			$U = 1,476 > U_{max} = 0,28$

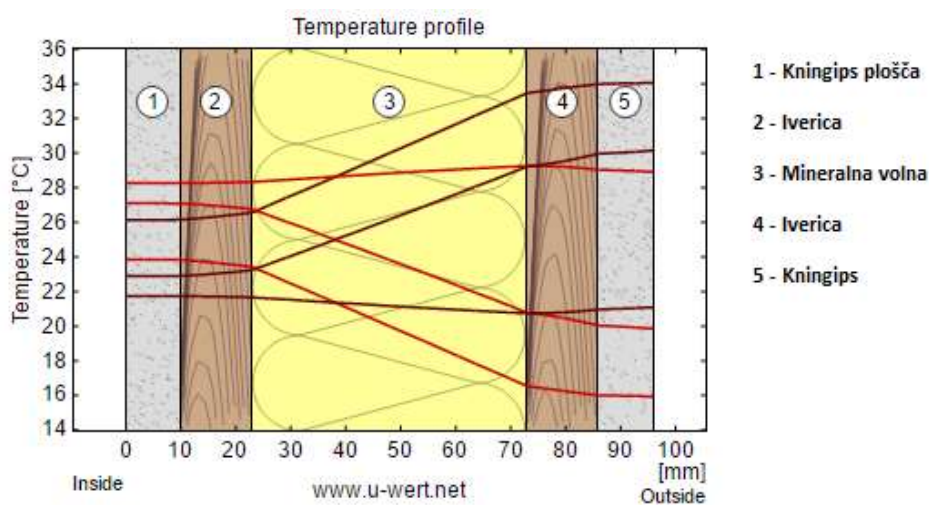
Slika 9: Sestava predelne stene.

Predelne stene imajo debelino 10 cm in modularno širino 120 cm in 60 cm. Dimenzije zgornjega venca so 53/22 mm, spodnjega pa 80/32 mm. Predelni element je prav tako impregniran za zaščito proti glivam in insektom ter zmanjšuje gorljivost. Prikaz je viden v spodnji tabeli 4 in sliki 9. To je edini konstrukcijski element v vrtcu, ki odgovarja toplotnim zahtevam.[12]

Predelna stena med različnima conama			
Material	Debelina (m)	Toplotna prevodnost λ (W/mK)	Faktor toplotne prehodnosti U (W/m ² K)
Kningips plošča	0,01	0,58	
Iverica	0,013	0,12	
Mineralna volna	0,05	0,041	
Iverica	0,013	0,12	
Kningips plošča	0,01	0,58	KS ustreza
			$U = 0,578 < U_{max} = 0,6$

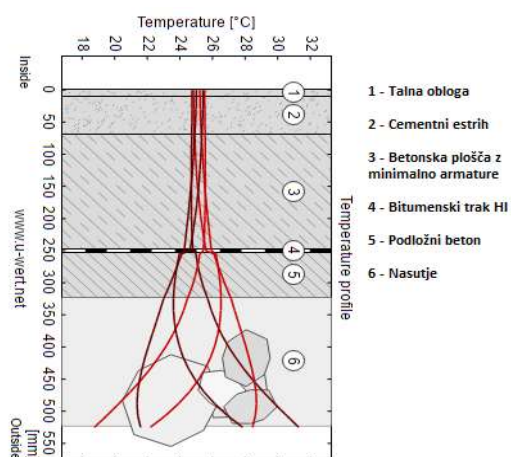
Slika 11: Tla pod terenom - klet.

Tla pod terenom - klet			
Material	Debelina (m)	Toplotna prevodnost λ (W/mK)	Faktor toplotne prehodnosti U (W/m ² K)
Cementni estrih	0,06	1,4	
Betonska plošča z minimalno armature	0,18	2,04	
Bitumenski trak HI	0,01	0,17	
Podložni beton	0,07	0,47	
Nasutje	0,2	1,4	KS ne ustreza
			$U = 1,594 > U_{max} = 0,35$

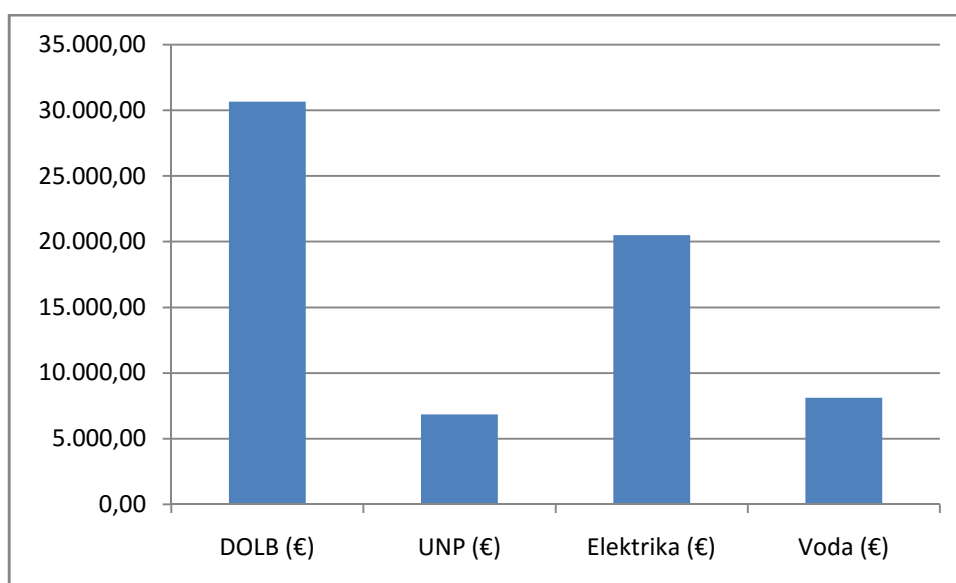
Grafikon 5: Letni stroški obratovanja vrtca v Postojni

V cene so všteti vsi prispevki in omrežnine. Kot sem že prej omenil, je zgradba v slabem stanju in draga za ogrevanje. Ker je na leto potrebnih 173,6 kWh/m²a za ogrevanje, to pomeni, da objekt spada v energetske razred F. V spodnjem grafikonu 5 so prikazani stroški v evrih. Te podatke so vzeti iz energetskega poročila.[11]

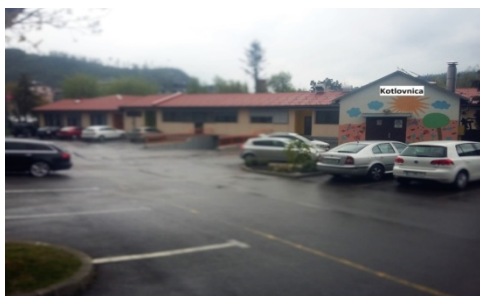
Slika 15: Kotlovnica.

Strojna oprema, ki skrbi za ugodno stanje v vrtcu, se nahaja v kotlovnici, ta pa je stacionirana južno od objekta, na parkirišču. To je vidno na sliki 15.[11]

Kotlovnica je bila prenovljena, vendar so v njej še vedno plinski kotli, s pomočjo katrih se lahko vrtec ogreva v primeru izpada trenutnega glavnega ogrevalnega sistema. V nadaljevanju je na slikah 16 in 17 prikazan še kurilni sistem.[11]

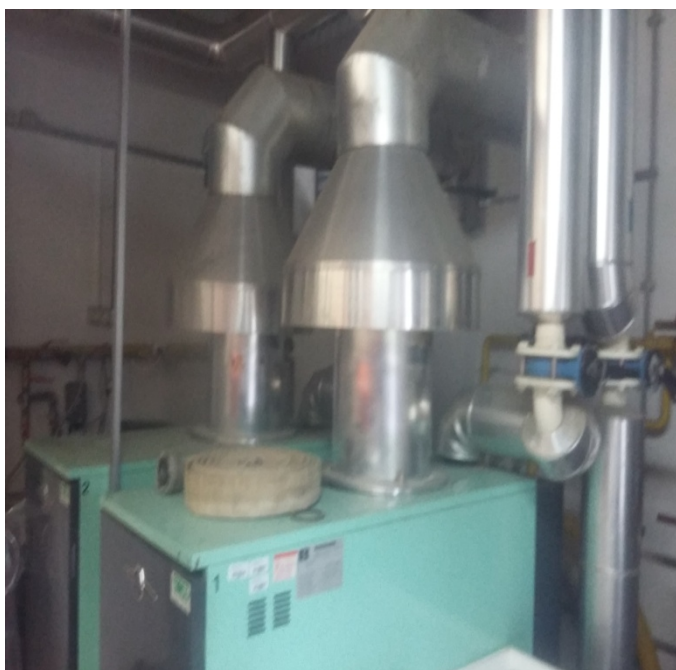
Slika 16: Peči za sistem DOLB.

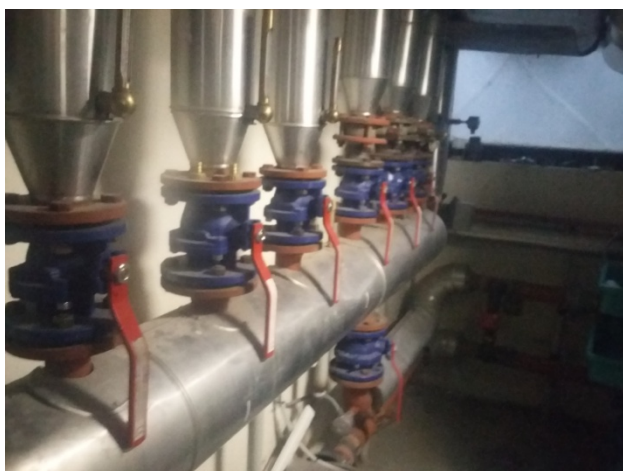
Slika 17: Ventili ogrevalnega sistema.

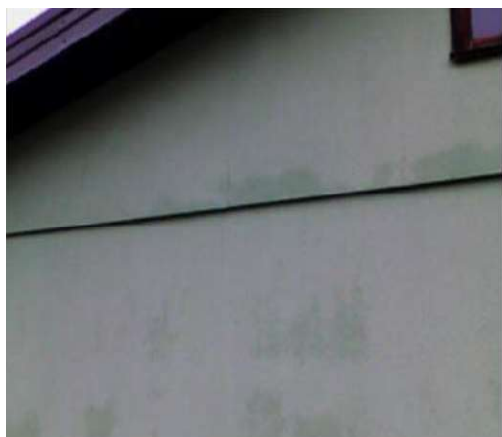
Slika 18: Fasada (leva slika), in termografska slika fasade (desno).

Na zgoraj podanih slikah lahko opazimo primer slabe toplotne izolativnosti. Na levi sliki fasade je možno opaziti nastanek plesni in alg.

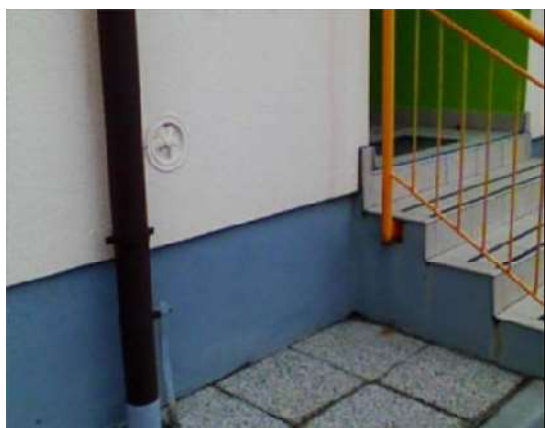
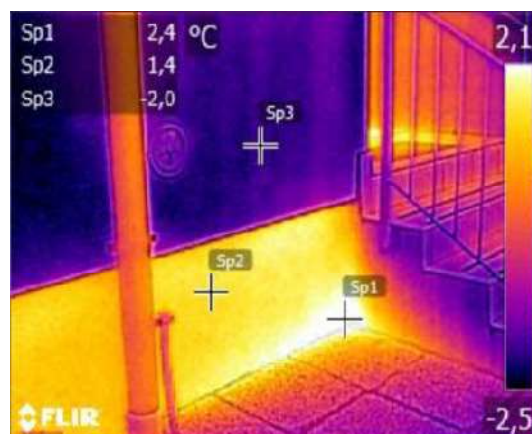
Slika 21: Cokel (leva slika), termografska slika cokla (desna slika).

Ta problem se pojavlja po celotnem ovoju objekta; prikazuje neizoliranost cokla, kar pa lahko povzroča hladna tla in slabše razmere znotraj stavbe.

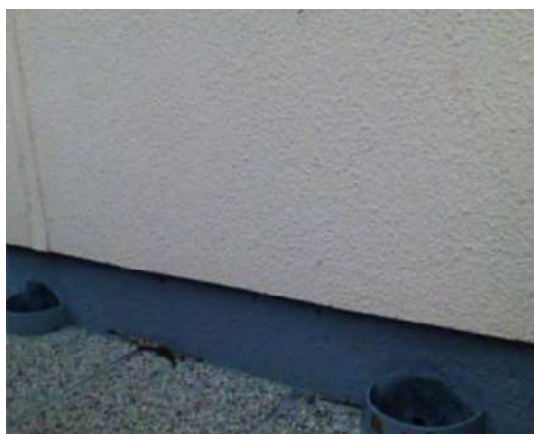
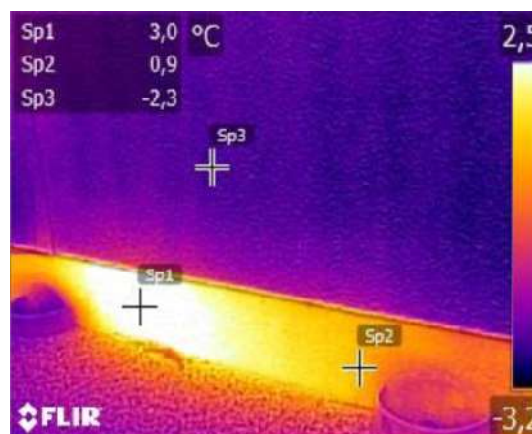
Slika 22: Nevidna poškodba (leva slika), termografska slika nevidne poškodbe (desna slika).

Na sliki lahko opazimo primer kombiniranega toplotnega mostu. To je idealno mesto za nastanek plesni in mikroorganizmov.

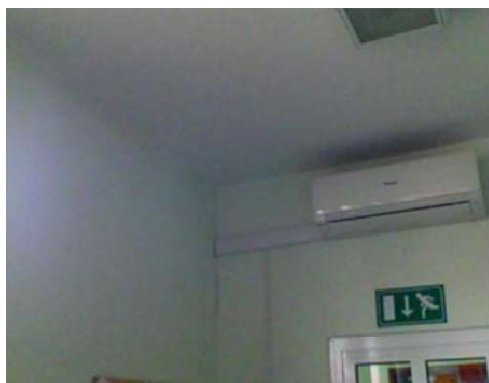
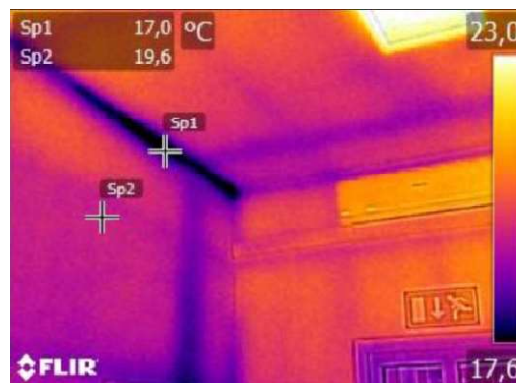
Slika 23: Kombiniran toploni most (leva slika), termografska slika kombiniranega toplotnega mostu (desna slika).

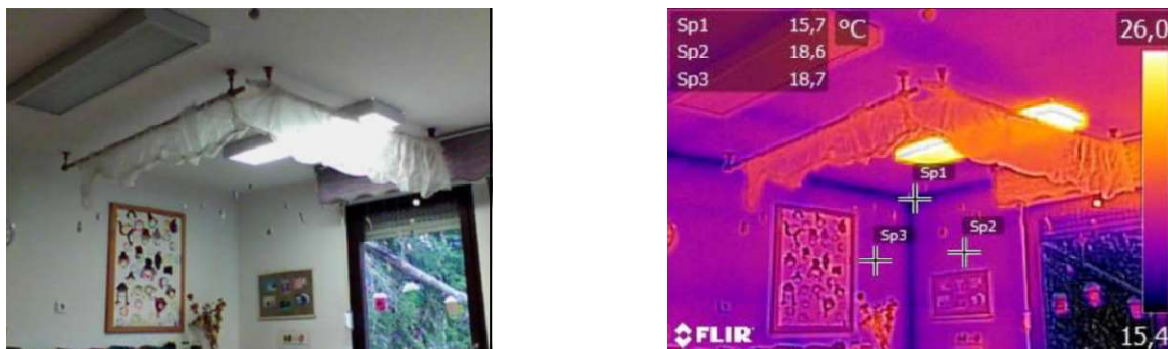
Slika 24: Primer kombiniranega toplotnega mostu (leva slika), termografska slika kombiniranega toplotnega mostu (desna slika).

Te slike so lep primer kombiniranega toplotnega mostu. Možnost za nastanek plesni je tu velika.

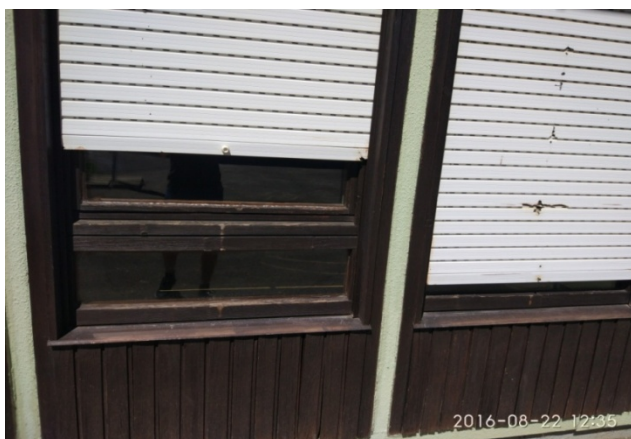
Slika 27: Primer okna v vrtcu Postojna.
