Moličnik, K. 2016. Energetska prenova leta 1869 zgrajene domačije. Diplomska naloga. Energy renovation of a homestead built in 1869. Graduation thesis. Ljubljana, Univerza v Ljubljani, Fakulteta za gradbeništvo in geodezijo: 42 str. (mentor: doc. dr. Mitja Košir, somentor: assist. Luka Pajek).

### ENERGETSKA PRENOVA LETA 1869 ZGRAJENE DOMAČIJE

### ENERGY RENOVATION OF A HOMESTEAD BULIET IN 1969

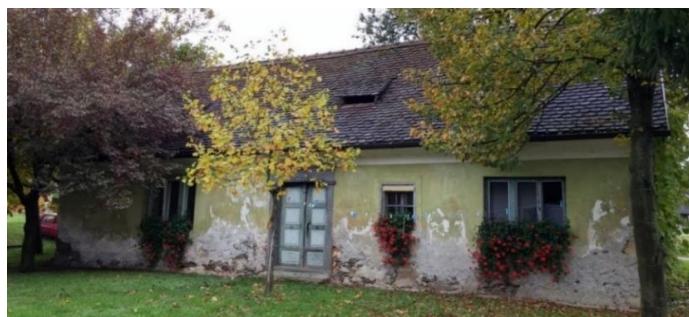
Slika 1: Domačija iz leta 1869

V okviru diplomske naloge bom predlagala prenovo domačije iz leta 1869. Gradiva na objektu niso dotrajana (vidno na Sliki 1), zaradi tega je v mojem primeru prenova mogoča. Cilj diplomske naloge je, da ohranim izgled domačije, obenem pa naredim energetsko varčenje objekt. Najprej bom preverila kakšna je topotna prehodnost konstrukcijskih sklopov. Na podlagi trenutnega stanja, bom izvedla energetsko bilanco. Predvidevam, da domačija v trenutnem stanju ni energetsko varčna. Prav tako predvidevam, da so trenutni konstrukcijski sklopi slabi z gledišča topotne zaščite. Moja naloga je, da preučim trenutno stanje in predlagam smiselnouprenova trenutnega stanja tako, da bo objekt energetsko varčen ter prijeten za bivanje.
