Leban, T., 2014. Rekonstrukcija ceste R204 na odseku (1012) v skupni dolžini 500 m. Diplomaska naloga. Ljubljana, Univerza v Ljubljani, Fakulteta za gradbeništvo in geodezijo. (mentor Lipar, P., somentor Rijavec, R.): 31 str.

**REKONSTRUKCIJA CESTE R204 NA ODSEKU (1012) V
SKUPNI DOLŽINI 500M**

Diplomska naloga št.: 172/B-GR

**ROAD RECONSTRUCTION R204 ON SECTION (1012)
IN TOTAL LENGTH OF 500 M**

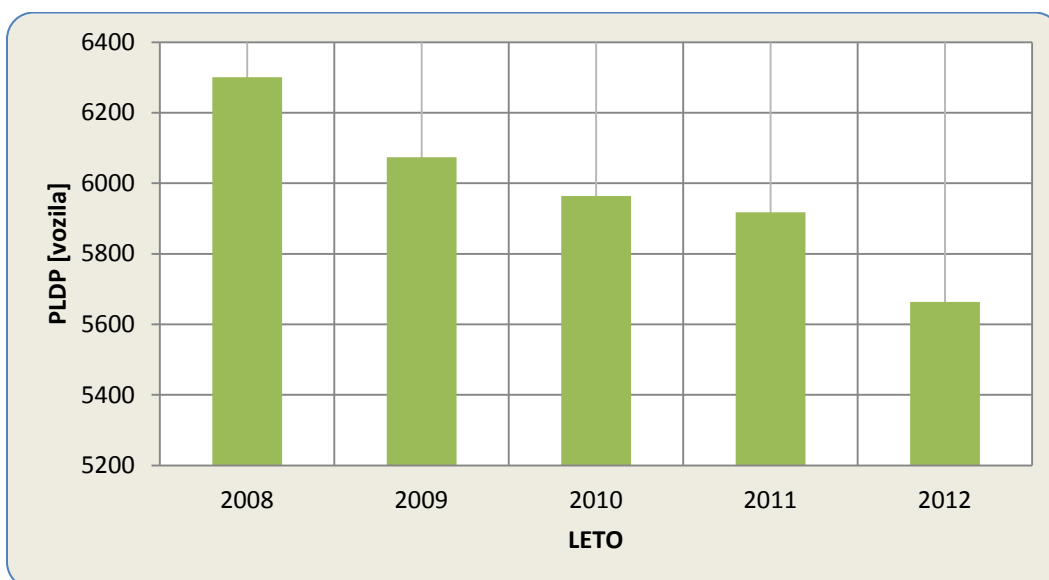
Grafikon 1: padec PLDP obremenitev 2008 – 2012

Preglednica 1: PLDP za obdobje 2008 - 2012

Leto	PLDP
2008	6301
2009	6074
2010	5964
2011	5918
2012	5663
POVPREČJE	5984

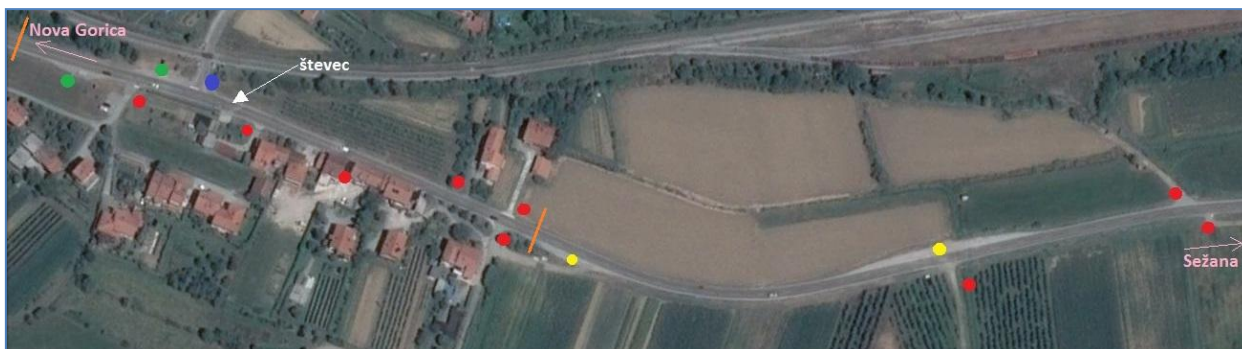
Slika 2: obravnavani odsek z označenimi kritičnimi točkami

Zaradi pomembnosti odseka je potrebno zagotavljati tudi ustrezno prometno varnost. Slika 2 prikazuje kritične točke odseka, na kateri smo z rdečo barvo označili priključke na glavno prometno smer, z zeleno avtobusni postajališči, z modro priključek na prehod čez železniško progo, z rumeno pa postajališči za tovornjake. Z dvema oranžnima črtama pa smo označili območje, v katerem odsek poteka mimo stanovanjskih hiš.

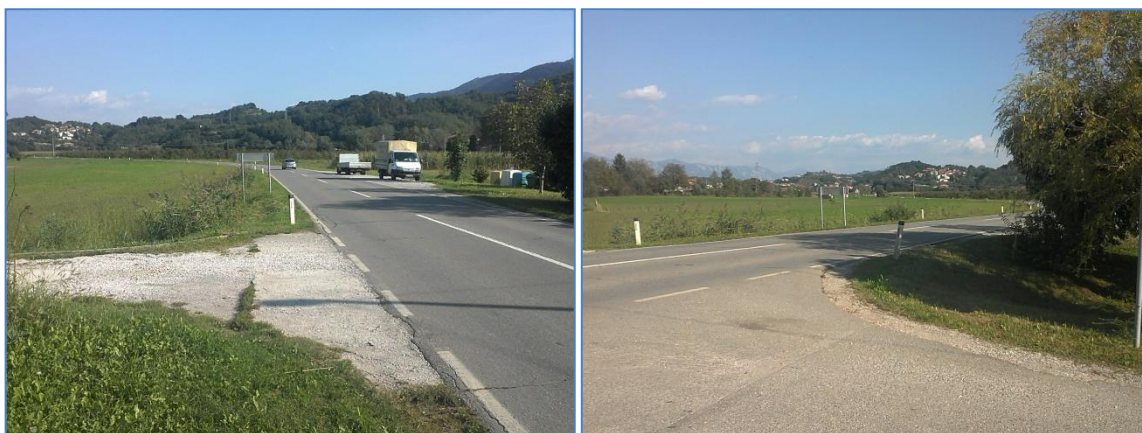
Slika 3: neustrezna navezava na GPS (levo) in prevelik vzdolžni nagib pri priključevanju na GPS (desno)

ali urediti poseben pas za zavijanje levo z glavne prometne smeri [6]. Trenutno na nobenem priključku ni postavljenega naprimer znaka za obvezno smer desno, ki bi vsaj deloma zadovoljil zahtevam pravilnika, v praksi pa je bolj običajno pravilo zavijanja s priključka ali na priključek iz obeh smeri.

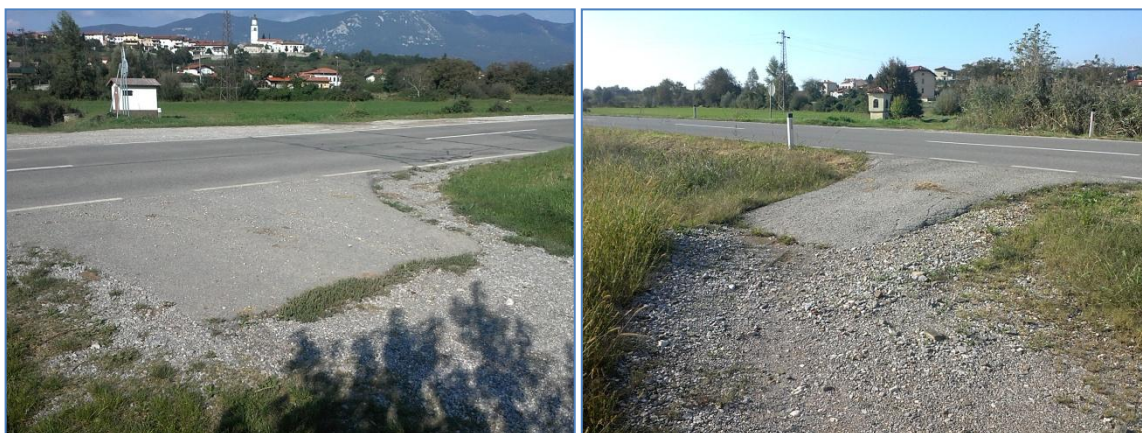
Slika 4: neustrezna in pomanjkljiva navezava priključkov na GPS

Ko se s skupinskega priključka, ki vodi do stanovanjskih hiš, želimo vključiti na GPS, imamo dve pomanjkljivosti. Prva je prevelik vzdolžni nagib priključka, kar smo že omenili prej pri priključkih, druga pa je neizpolnjevanje 11.člena pravilnika o avtobusnih postajališčih, po katerem bi moralo biti avtobusno postajališče izven vozišča locirano najmanj 20 metrov za priključkom v smeri vožnje [5][6]. Na sliki spodaj lahko vidimo, da je ta razdalja manjša od 10 metrov, kar je manj kot polovica zahtevane. Neizpolnjevanje obojega bistveno vpliva na preglednost pri vključevanju na GPS, če pa upoštevamo še ostale ovire v okolici ter primer, da je na postajališču parkiran večji tovornjak, lahko zaključimo, da je postajališče urejeno neprimerno in zato bistveno zmanjšuje prometno varnost.

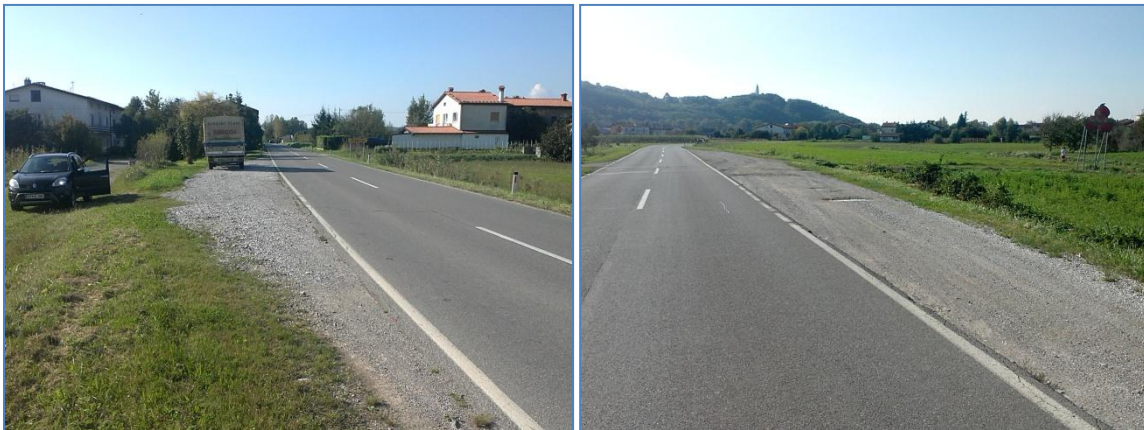
Slika 6: "postajališče" v smeri Sežane (levo) in Nove Gorice (desno)

Kot prvo lahko ugotovimo, da postajališči ne izpolnjujeta 28.člena pravilnika o cestnih priključkih na javne ceste. Glede na to, da morajo imeti priključki po tem členu utrjeno vozišče minimalno 5 metrov od začetka priključka, lahko sklepamo, da bi morali tudi postajališči imeti preko celotne površine utrjeno vozišče. V našem primeru sta makadamski, posledično pa tudi ni preprečeno nanašanje blata, peska, itd [6]. Lahko se zgodi, da v primeru, da vozilo z veliko hitrostjo, ki je značilna za odsek, zapelje na neutrjeno podlago, pride do zdrsa vozila ter posledično do prometne nesreče, katera ima lahko hude posledice. Prav tako nimamo urejene ustrezne cestne razsvetljave postajališč, katero zahteva 59.člen pravilnika o projektiranju cest [4].

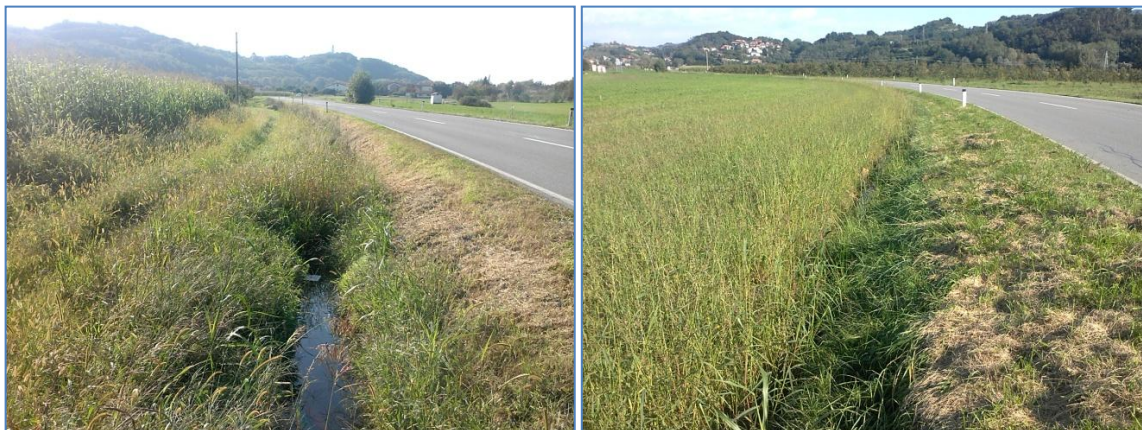
Slika 7: zaraščen (levo) in neustrezno urejen (desno) obcestni jarek

Na sliki 7 lahko opazimo slabo urejeno odvodnjavanje odpadnih voda vzdolž našega odseka. Vsa površinska voda v območju polj in nasadov, ki pade na cestišče, se steka v dokaj neurejene in zelo

zaraščene obcestne jarke, od tu pa odteka ali preko slabo povezanega sistema jarkov v reko Vipavo ali direktno v podtalnico ter s tem onesnažuje površinsko oziroma podtalno vodo.

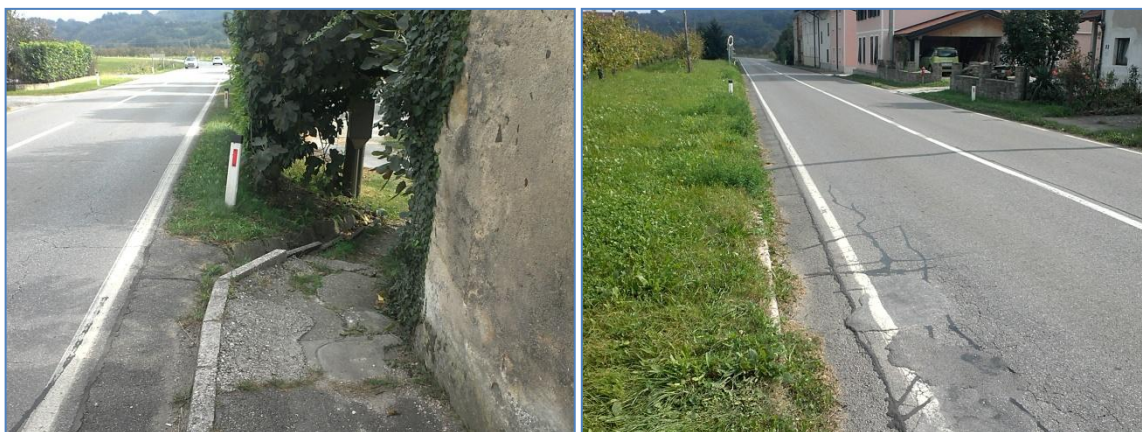
Slika 8: neurejeno odvodnjavanje cestišča preko koritnic

V območju stanovanjskih hiš se površinska voda steka v koritnice od cestišču, od tu naprej pa potrebna infrastruktura za odvajanje vode ni zgrajena, kar lahko ob hudih nalivih privede do zadrževanja vode na vozišču. S tem se povečuje možnost pojava takoimenovanega aquaplaninga, pri katerem vozilo izgubi stik s podlago, posledica pa je lahko prometna nesreča.

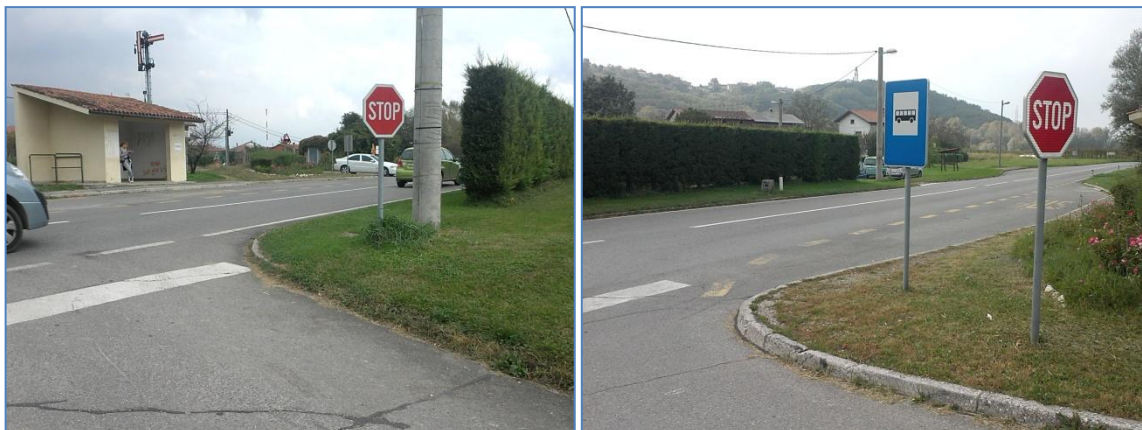
Slika 12: nepreglednost zaradi žive meje (levo) in v primeru ustavljenega avtobusa (desno)

V našem primeru imamo v smeri Sežane, takoj na začetku, odseka dva primera, kjer preglednostna razdalja ni zagotovljena. Na levi sliki spodaj nam desno preglednost ovira živa meja, ki je previsoka in preblizu priključka, na desni sliki pa imamo v primeru, da je na avtobusnem postajališču ustavljen avtobus, zaradi tega oviran pogled v desno in s tem oteženo vključevanje na glavno prometno smer.

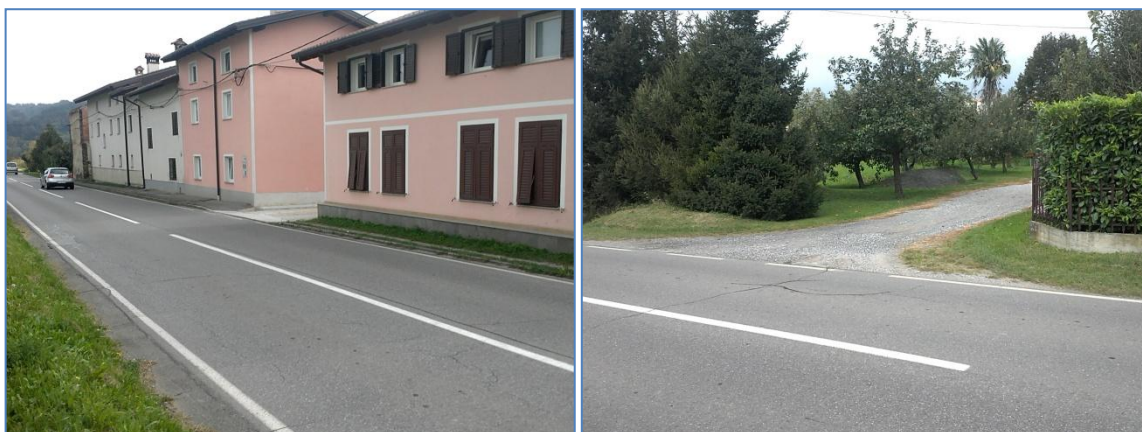
Slika 13: nepreglednost priključkov v območju stanovanjskih hiš

Tudi ostali priključki, ki sledijo, nimajo zagotovljenega ustreznega preglednostnega polja in so zato nevarni, saj mora voznik, ki se vključuje, skoraj zapeljati na glavno prometno smer, da sploh lahko pogleda levo in desno ter vidi ali se lahko varno vključi v promet. Na slikah 9 in 10 je lepo vidno, da nam pri vključevanju na GPS preglednost v obeh smereh ovira drevje in grmičevje na obeh straneh priključka.

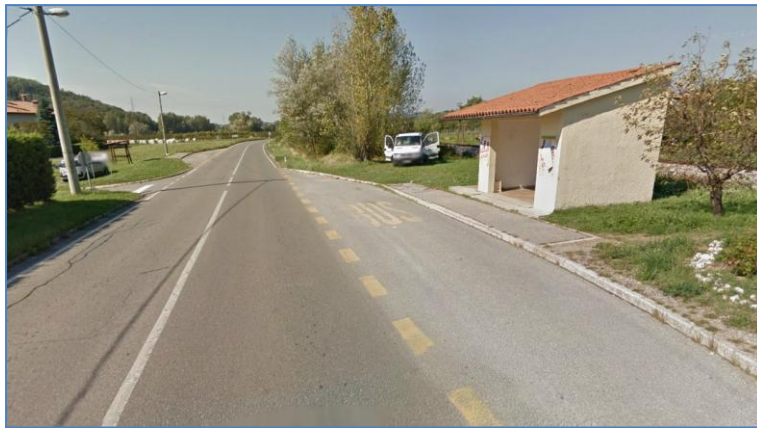
Slika 15: avtobusni postajališči

Čeprav so na postajališčih zgrajena čakališča, ta niso ustrezno povezana z obstoječimi javnimi površinami za pešce, kar je v nasprotju s 4.členom Pravilnika o avtobusnih postajališčih. Prav tako postajališči med seboj nista ustrezno povezani s prehodom za pešce, ta bi zagotovil varen prehod potnikov in tudi ostalih prebivalcev kraja preko odseka. Slabo urejena je tudi razsvetljava, v času slabega vremena pa je potnikom zagotovljen nadstrešek samo na enem izmed čakališč.

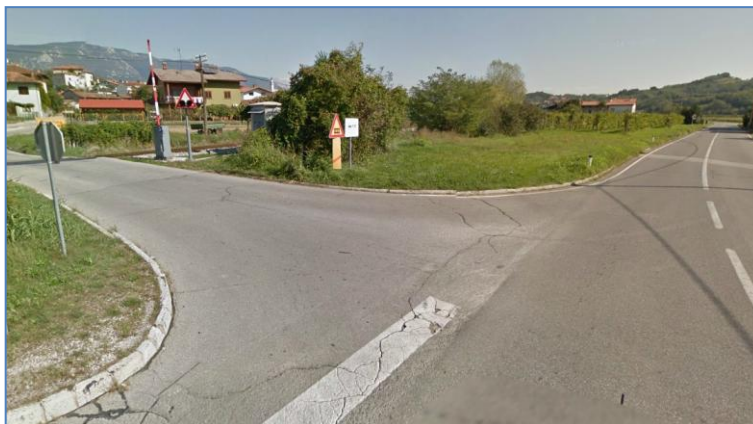
Slika 16: prehod čez železniško progo

Prehod je urejen in zavarovan v skladu s pravilnikom o varnosti v železniškem prometu ter zgrajen v okviru tehničnih pogojev, ki jih dopušča prostor. V času spuščениh zapornic pa največjo pomanjkljivost železniškega prehoda predstavlja njegova bližina s cesto, saj na razdalji od roba ceste do zapornic ni prostora za več kot dva čakajoča avtomobila. V primeru daljšega čakanja se ostali vozniki razvrščajo bočno eden zraven drugega, nekateri so ustavljeni kar na glavni prometni smeri, velikokrat pa na prost prehod čakajo tudi na prej omenjenih avtobusnih postajališčih.

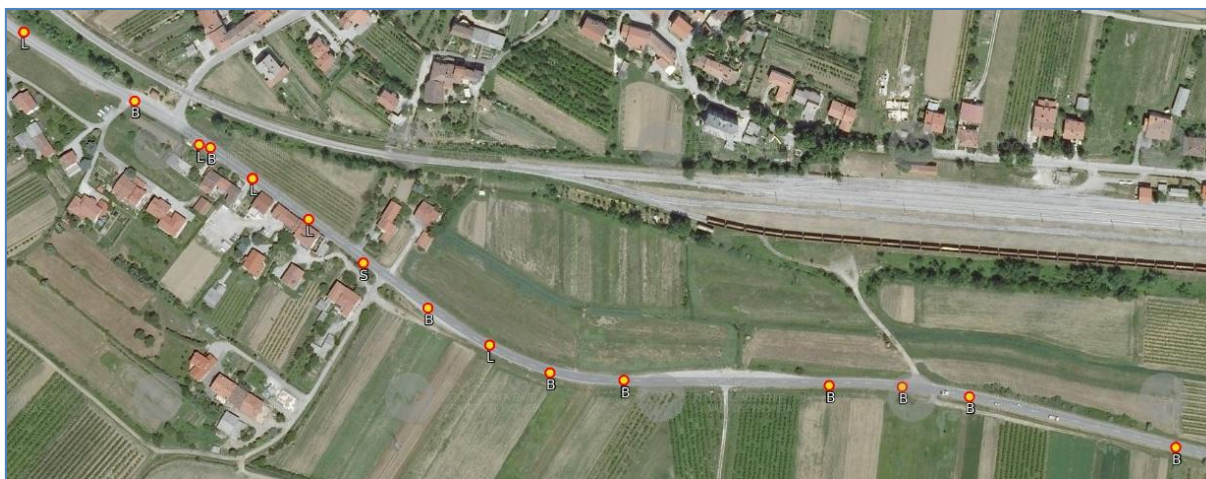
Slika 17: lokacije prometnih nesreč vzdolž odseka, 1.1.1999 – 30.9.2014 [8]

Čeprav bi pomislili, da se zaradi trenutne slabe prometne varnosti odseka, zgodi veliko prometnih nesreč, temu ni tako. Sodobna avtomobilska industrija stremi k večji varnosti, a s tem omogoča tudi večje hitrosti in zmogljivosti vozil. S pomočjo spletne aplikacije, ki je v upravljanju Javne Agencije RS za varnost prometa, smo za obdobje od 1.1.1999 do 30.9.2014, zabeležili 20 prometnih nesreč, kar pomeni, da se zgodi vsaj ena ali dve prometni nesreči na leto [8]. Pred tem obdobjem pa podatki niso zabeleženi. Lokacije nesreč na delu odseka prikazuje slika 17.

Lokacije nesreč skorajda sovpadajo z lokacijami kritičnih točk na odseku. Imamo en primer nesreče s smrtnim izidom, katera se je zgodila ob vstopu v območje stanovanjskih hiš, na srečo pa jih je večina evidentiranih kot brez poškodb oziroma z lažjimi poškodbami. Čeprav je v večini primerov šlo le za lažje nesreče, to še vedno pomeni, da je prišlo do gmotne škode na vozilih in tovoru ter vsaj do delnega zaprtja ceste, kar pomeni daljši potovalni čas na tem odseku. Zaključimo lahko, da analiza obstoječega stanja z inženirskega vidika zagotavljanja prometne varnosti odraža dokaj realno stanje in dogajanje na odseku.

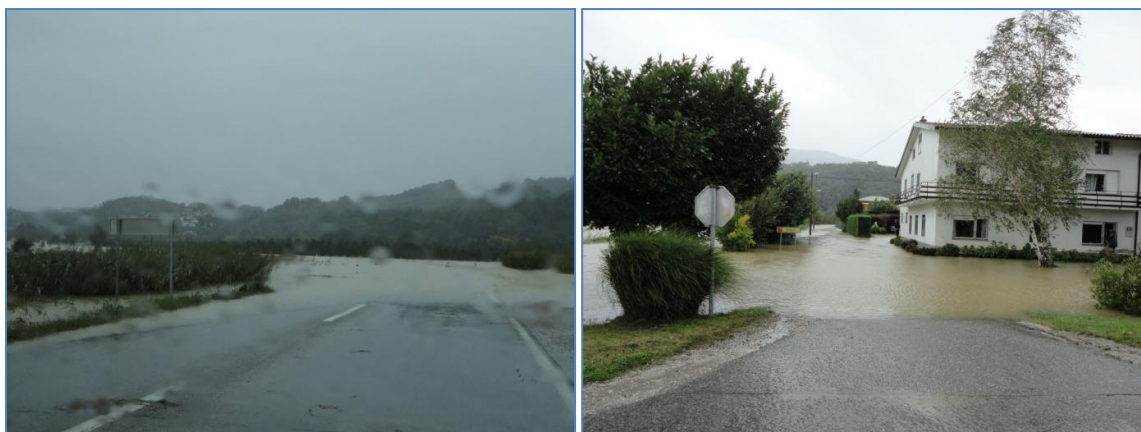
Slika 19: poplavljenno cestišče v krivini R3 (levo) in območje stanovanjskih hiš južno od ceste (desno), poplave september 2010

Posledica ekstremne količine vode, ki jo je prinesla reka Vipava s svojimi pritoki v spodnji del vipavske doline, so bile poplave, ki so najbolj prizadele vasi in območja od kraja Branik naprej. Prvo večje območje, ki je bilo v celoti poplavlјeno, je tako imenovano prvačko polje: Gre za veliko ravninsko območje polj in nasadov raznih agrokulturnih rastlin v širši okolici kraja Prvačina

Takrat je reka poplavlila tudi odsek ceste, ki se nahaja na tem območju, ga povsem zalila ter onemogočila prosti pretok vozil, zato ga je bila DRSC zaradi varnosti, prisiljena zapreti. Zapora ceste je trajala kar tri dni. Ljudje, ki sicer vsakodnevno uporabljajo omenjeno cesto, so bili prisiljeni poiskati druge poti, kar je bistveno podaljšalo dolžino in čas potovanja, prav tako pa je bila motena oskrba, zaprte so bile tudi šole. Posledično je nastala ekonomska škoda, ogroženo je bilo zdravje ljudi (nepitna voda, otežen dostop do zdravnika,..)

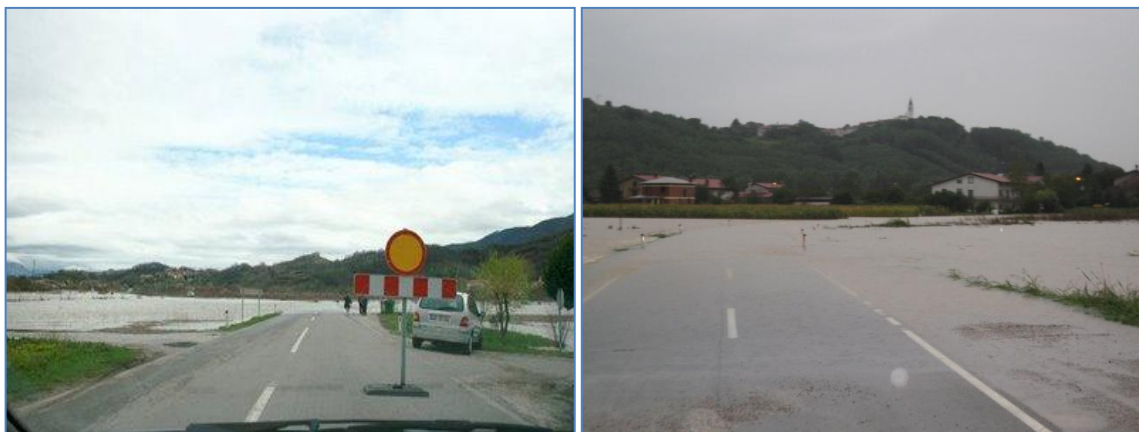
Slika 20: poplavljen odsek, september 2010

Na spodnjem grafu je prikazan trenutni vzdolžni višinski potek cestišča glede na stacionažo obravnavanega odseka ceste. Višinski potek smo ugotovili s pomočjo spletnega portala PISO, kjer smo na določeni stacionaži enostavno odčitali nadmorsko višino [3]. Če primerjamo zgornje slike s spodnjim grafom lahko ugotovimo, da se najnižja lokacija preliva ujema z najnižjo točko cestišča.

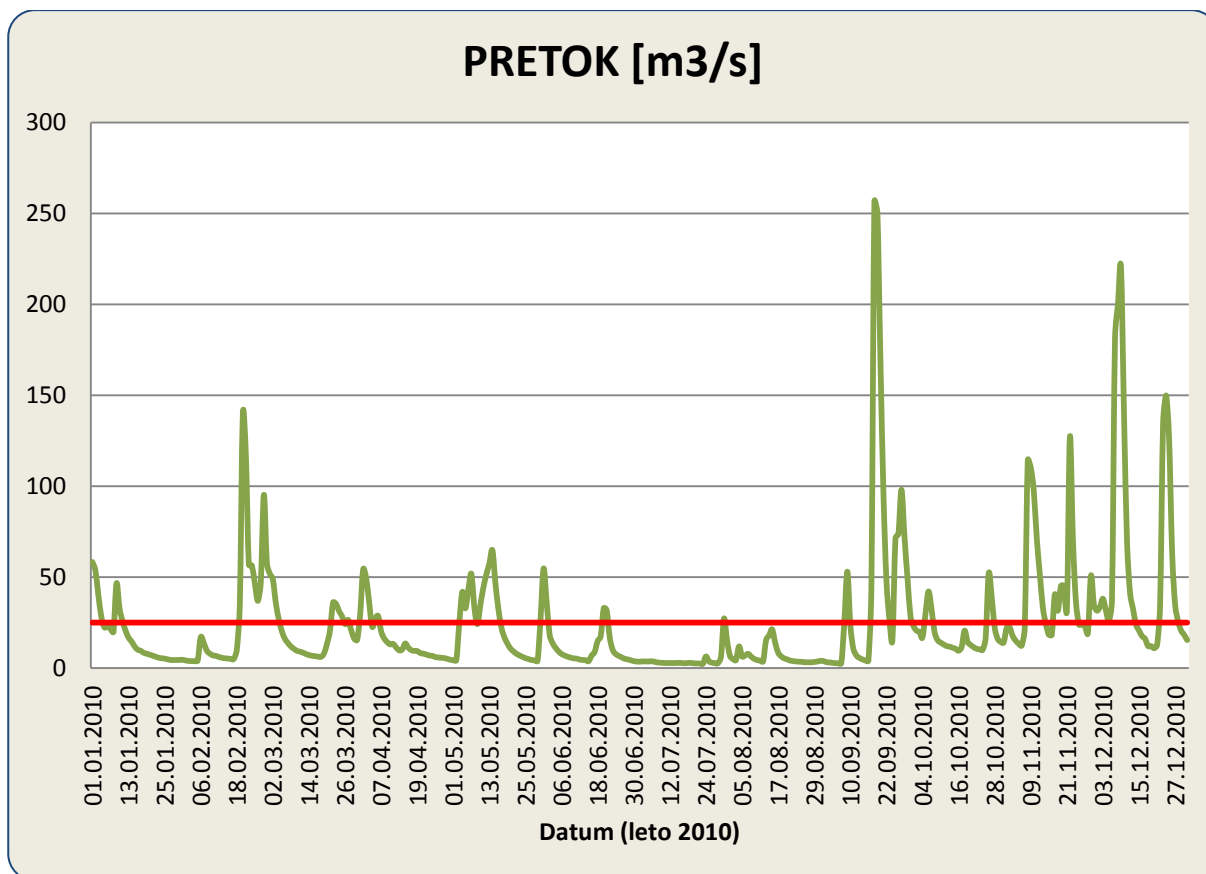
Grafikon 4: povprečne dnevne vrednosti pretoka v letu 2010

S pomočjo podatkov o povprečnem dnevnem pretoku in vodostaju reke Vipave, zbranih na hidrološki merilni postaji Dornberk ter prenesenih iz arhiva ARSO, smo izdelali dva grafa, ki prikazujeta spreminjanje povprečnega dnevnega pretoka in vodostaja reke Vipave za leto 2010 [priloga I]. Te vrednosti prikazuje zelena barva. Izračunali smo, da je bil povprečni letni pretok $Q_{povp} = 25 \text{ m}^3/\text{s}$, povprečni letni vodostaj pa $H_{povp} = 120 \text{ cm}$, kar je na grafih označeno z rdečo črto [9].

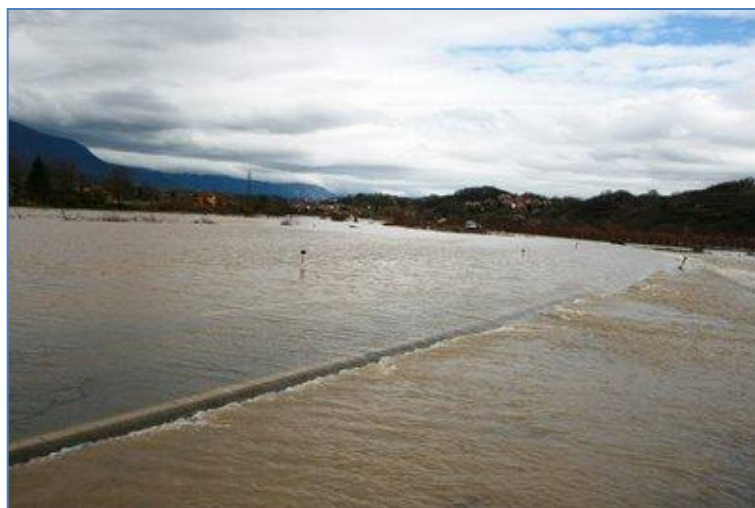
Slika 21: poplavljen odsek, maj 2013

Od takrat so sicer pretekla že štiri leta, v tem času pa je bil odsek še nekajkrat pod vodo zaradi naraslega vodostaja, saj voda v tem ravninskem delu (Renče, Bilje) nima kam odtehati, ker so tla nepropustna – ilovnata. Ne glede na to ali zapade ekstremna količina dežja ali ne, je dovolj že večdnevno normalno deževje, zaradi česar pride do poplavljanja ter posledično do zapore ceste. Na spodnjih slikah lahko vidimo le nekaj primerov, kako se voda preliva na obravnavanem odseku, v vseh primerih pa lahko opazimo, da je prelivanje vedno v najnižji točki.

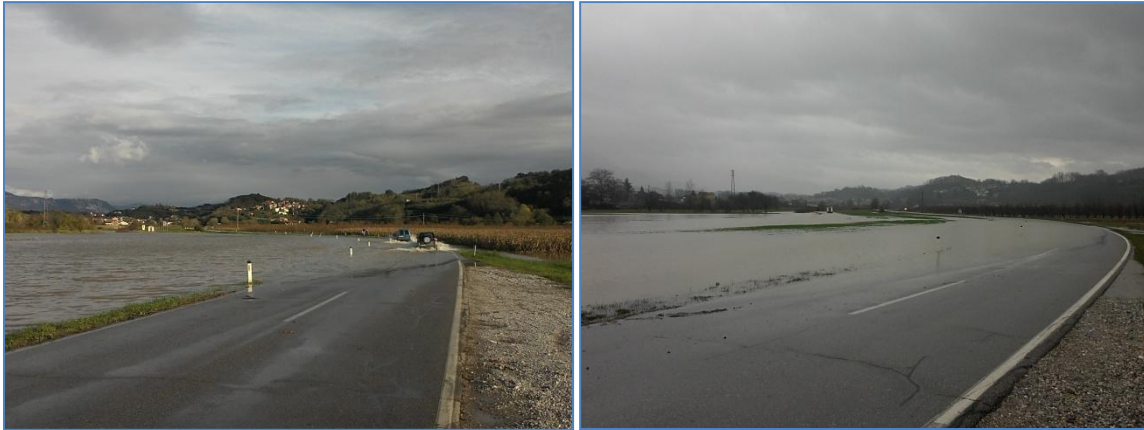
Slika 22: poplavljen odsek v september 2013 (levo) in januarja 2014 (desno)

Zaradi klimatskih sprememb lahko pričakujemo, da bodo močnejše in obilnejše padavine vedno pogostejše. Posledično lahko predvidevamo, da bomo imeli zato na omenjenem odseku še naprej prelivanje cestišča. Zato se lahko vprašamo, ali trenutno stanje ceste izpolnjuje 60.člen pravilnika o projektiranju cest, ki navaja, da mora niveleta vozišča potekati nad koto gladine vodotoka ali vodne akumulacije, tako da ni preplavljena pri pogostnosti pojava visoke vode za $Q(100)$ [4]. Z oznako $Q100$ označujemo pretok, ki se pojavi v povprečju enkrat na 100 let. Ob prvi rekonstrukciji ceste, bi bilo potrebno upoštevati tudi ta faktor.

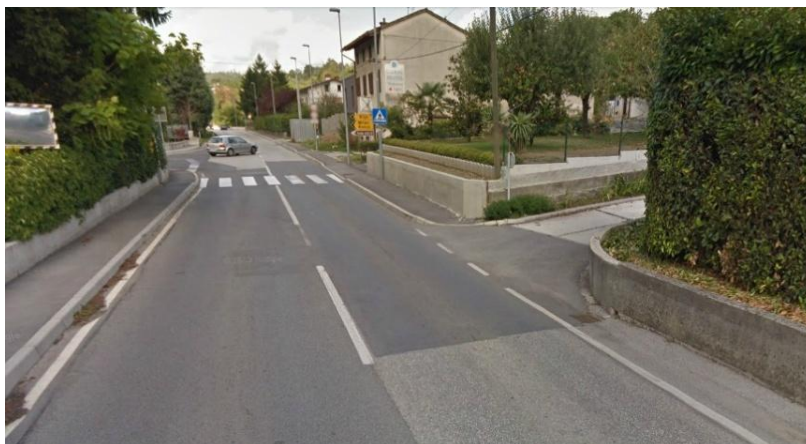
Slika 26: izvedba enostranskih pločnikov s prehodom za pešce v vasi Volčja Draga

Po potrebi se širine prilagodi glede na možnost izvedbe. Podoben primer končne izvedbe pločnikov lahko vidimo v vasi Volčja

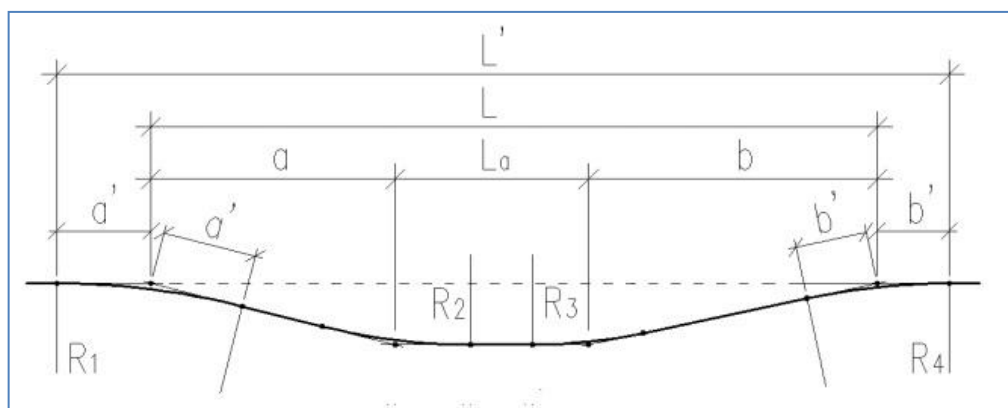
Slika 27: horizontalni tehnični elementi avtobusnega postajališča

Obstoječi avtobusni postajališči se uredita v skladu s smernicami pravilnika o avtobusnih postajališčih, pri čemer se upoštevajo parametri, ki pripadajo uvozni hitrosti 30 km/h ter lokacijske zmožnosti. Predvidena širina postajališč je 3,50 metra [5].

Uvozna hitrost (km/h)	a (m)	b (m)	a' (m)	b' (m)	l (m)	R1 (m)	R2 (m)	R3 (m)	R4 (m)
30	16,00	15,00	3,80	4,00	3,10	40,00	30,00	20,00	40,00

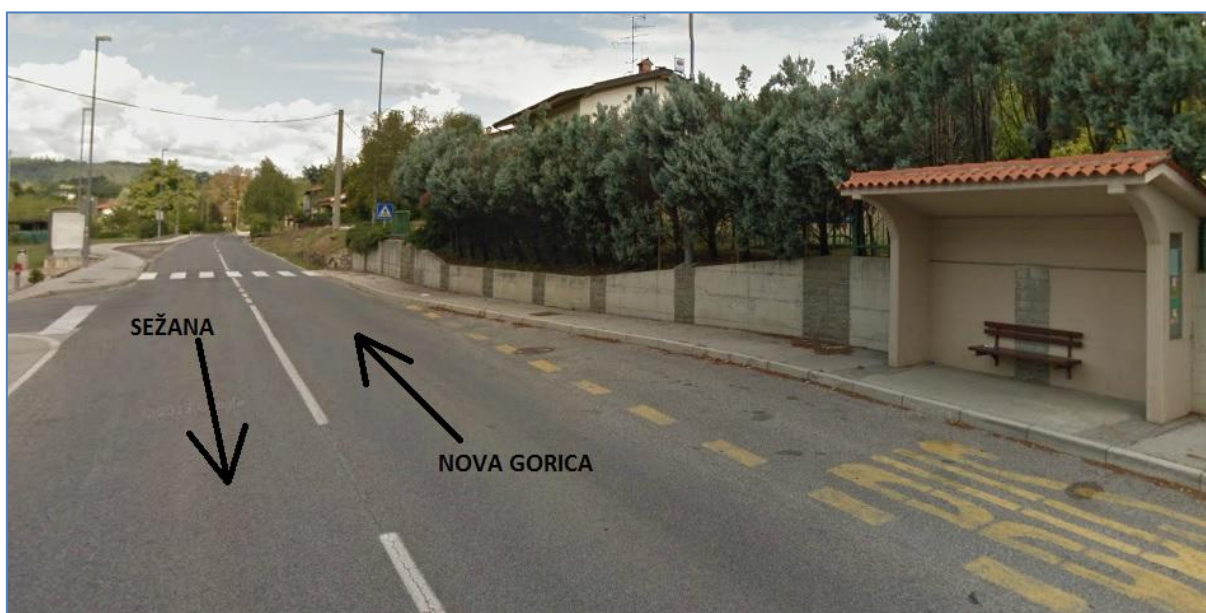
Slika 28: primer izvedbe avtobusnih postajališč v Volčji Dragi

Postajališče v smeri Nove Gorice se zaradi razširitve ceste pomakne proti železniški progi, pri tem pa je potrebno paziti, da ne posežemo v profil železniške proge. Ker je locirano za priključkom, se izvede v skladu 11.členom pravilnika. Postajališče v smeri Sežane se lokacijsko prestavi v smeri Nove Gorice za približno 20 metrov. S tem zagotovimo dovolj velik razmak med obema postajališčema v katerega umestimo prehod za pešče. Prečni nagib postajališč je 2,50%, za vzdolžni nagib pa sledi nagibu nivelete. Na obeh postajališčih je predvidena tudi izgradnja čakalnic ter javna razsvetljava. Podoben primer izvedbe lahko vidimo v vasi Volčja Draga [5].

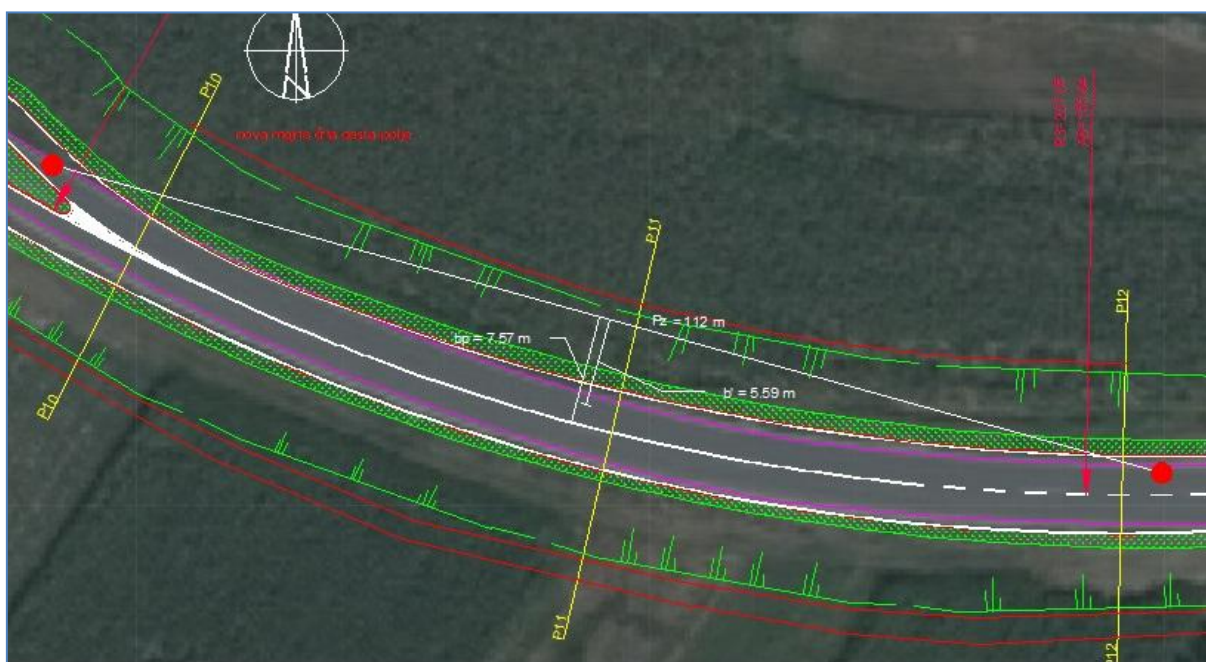
Slika 29: ustreznost preglednostne razdalje krivine R3 nove trase

Problem horizontalne preglednosti v krivini R3 smo rešili z omejitvijo hitrosti na 70 km/h in izvedbo TPP 10,50 ter dvigom cestišča z nasipom. Na ta način se zagotovi ustrezna širina preglednosti in pregledne berme, saj ne posegata izven širine območja nove trase, dvignjena niveleta pa nam omogoča pogled nad višino poljskih pridelkov. Za izračun širine preglednosti smo vseeno upoštevali preglednostno razdaljo P_z za projektno hitrost 80 km/h. Širine preglednosti prekontroliramo z enačbama (6) in (7) [4].

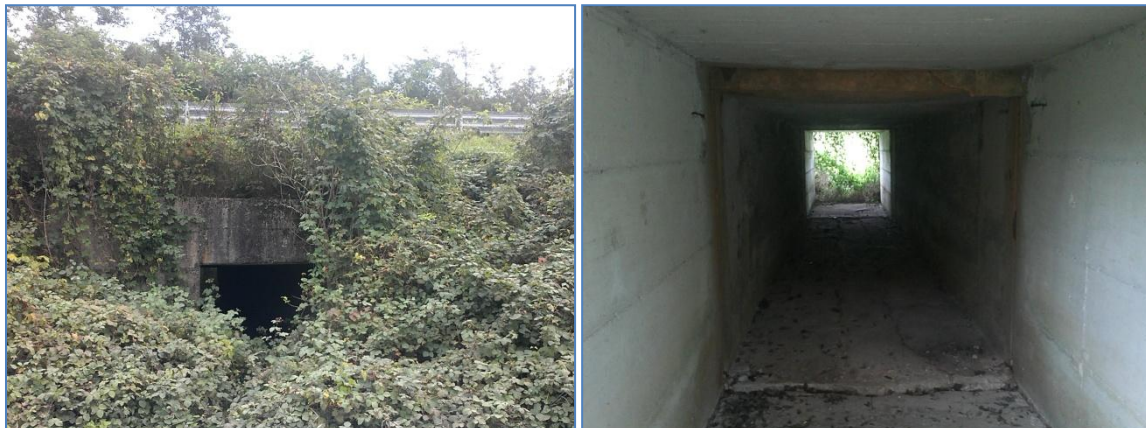
Slika 32: poplavni prepust lociran pod cestiščem v nasipu

Za razliko od italijanskih prepustov se brežina oziroma nasip nove ceste v okolici prepustov izvede z kamnitim utrjevanjem in humusiranjem 0,50 metra nad koto gladine poplavne vode Q100 [priloga F].
