**STROŠKOVNA ANALIZA ENERGETSKE SANACIJE IN
KONSTRUKCIJSKE UTRDITVE OBJEKTA TOBAČNE
TOVARNE V LJUBLJANI**

Magistrsko delo št.: 8/II.GR

**COST BENEFIT ANALYSIS OF ENERGY
RENOVATION AND STRUCTURAL RETROFITTING
OF TOBAČNA LJUBLJANA FACTORY BUILDING**

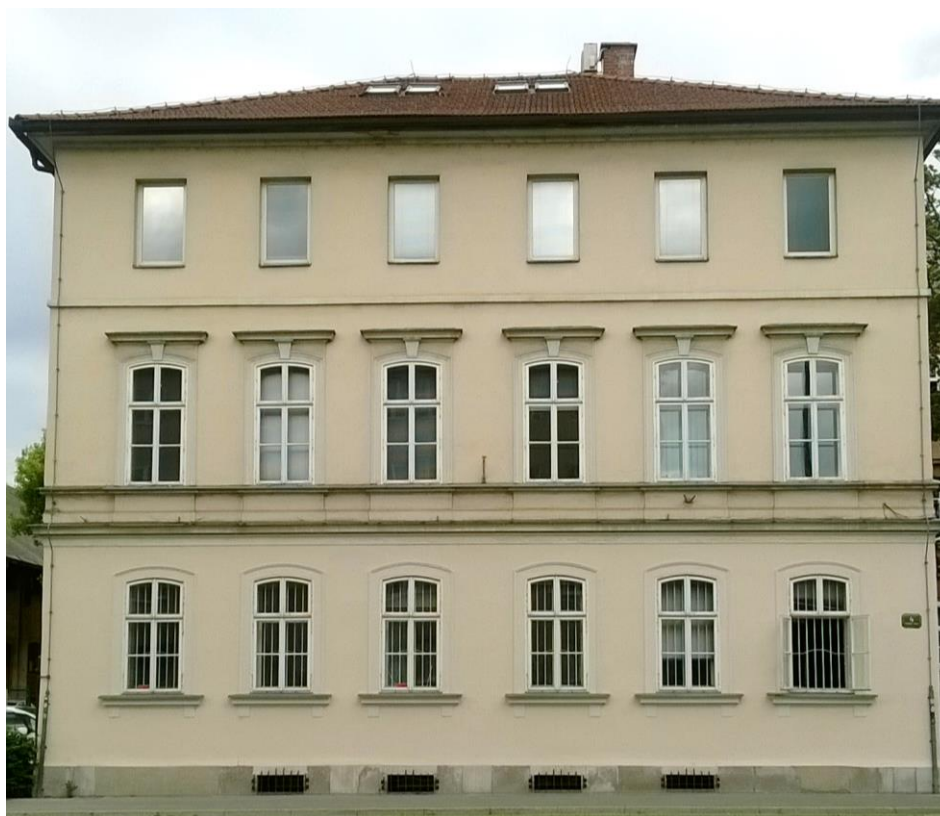
Slika 2: Južna fasada

Kot je razvidno, je bila stavba večkrat nadzidana in obnovljena. Tudi navzven je videti dobro ohranjena (Slika 2 – Slika 5). Vzhodna in zahodna fasada sta si podobni.

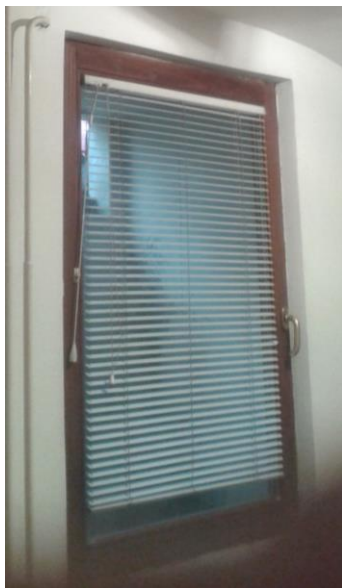
Slika 6: Okno v kleti

Večinoma se po etažah pojavljajo različna okna (Slika 6 – Slika 9). V kletnih prostorih so vezana okna v termopan izvedbi dimenzij 100/140 cm. Okna v pritličju in prvem nadstropju so lesena škatlasta z nadsvetlobo. Zunanja so dvokrilna z enojno zasteklitvijo in se odpirajo navzven. Tudi nekatera notranja okna so dvokrilna z enojno zasteklitvijo, v nekaterih prostorih pa enokrilna termopan izvedbe. Pojavljajo se v dveh različnih dimenzijah, in sicer 65/220 cm ter 110/220 cm.

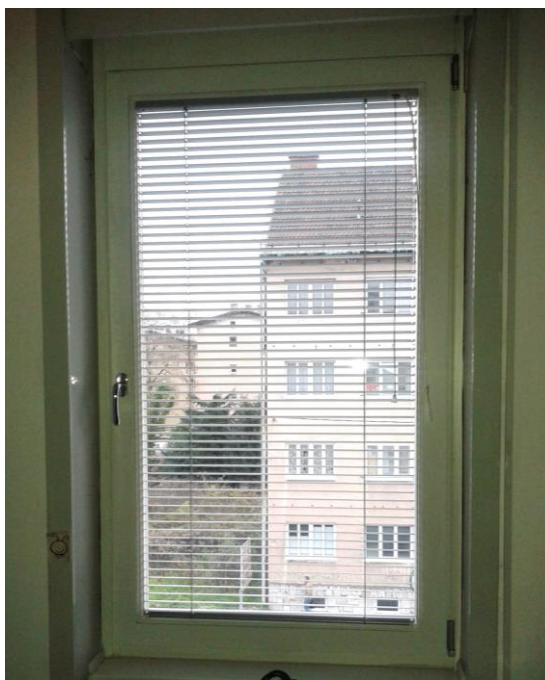
Slika 8: Okno v 2. nadstropju

V drugem nadstropju so vgrajena enojna enokrilna okna termopan izvedbe v dveh dimenzijah (63/160 cm in 96/160 cm). V mansardi je nekaj strešnih oken dimenzij 60/110 cm ter 70/110 cm in tri okna na firčadi 95/103 cm. Zunanja vrata dimenzij 150/300 cm so prikazana na sliki (Slika 10).

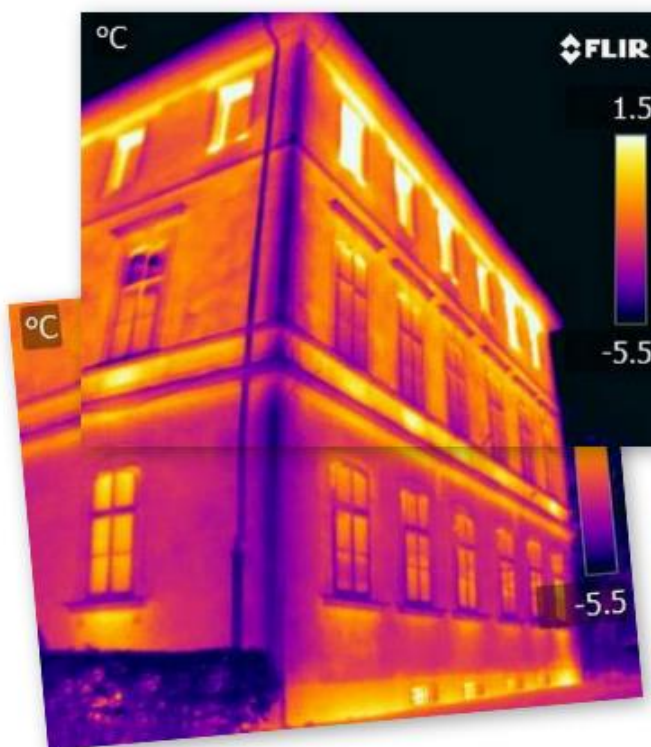
Nekatere nehomogenosti stavbnega ovoja smo sicer zaznali že pri prvem pregledu stavbe, po pričakovanjih pa so bili posnetki najboljši v februarju, ko je bila razlika med notranjo in zunanjo temperaturo največja. Slednji so prikazani na slikah (Slika 11-Slika 14).

Slika 11: Termografski posnetek južne fasade

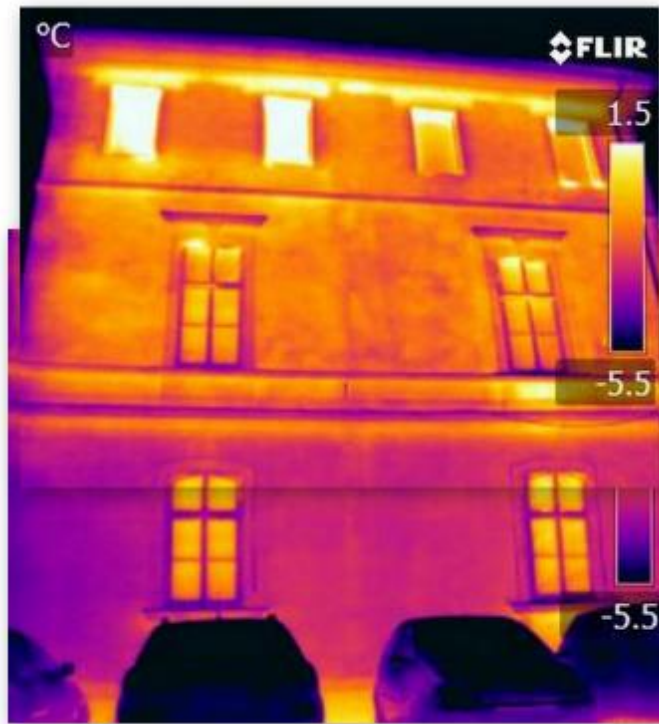
Slika 12: Termografski posnetek zahodne fasade

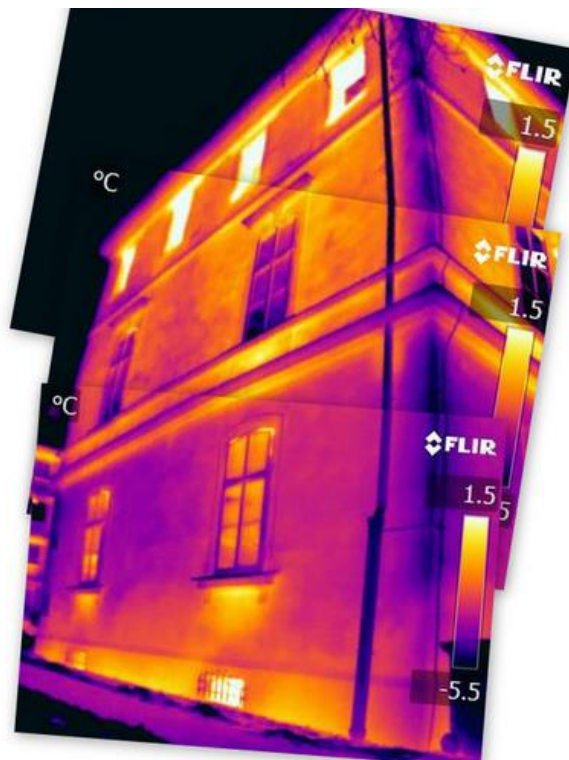
Slika 13: Termografski posnetek vzhodne fasade

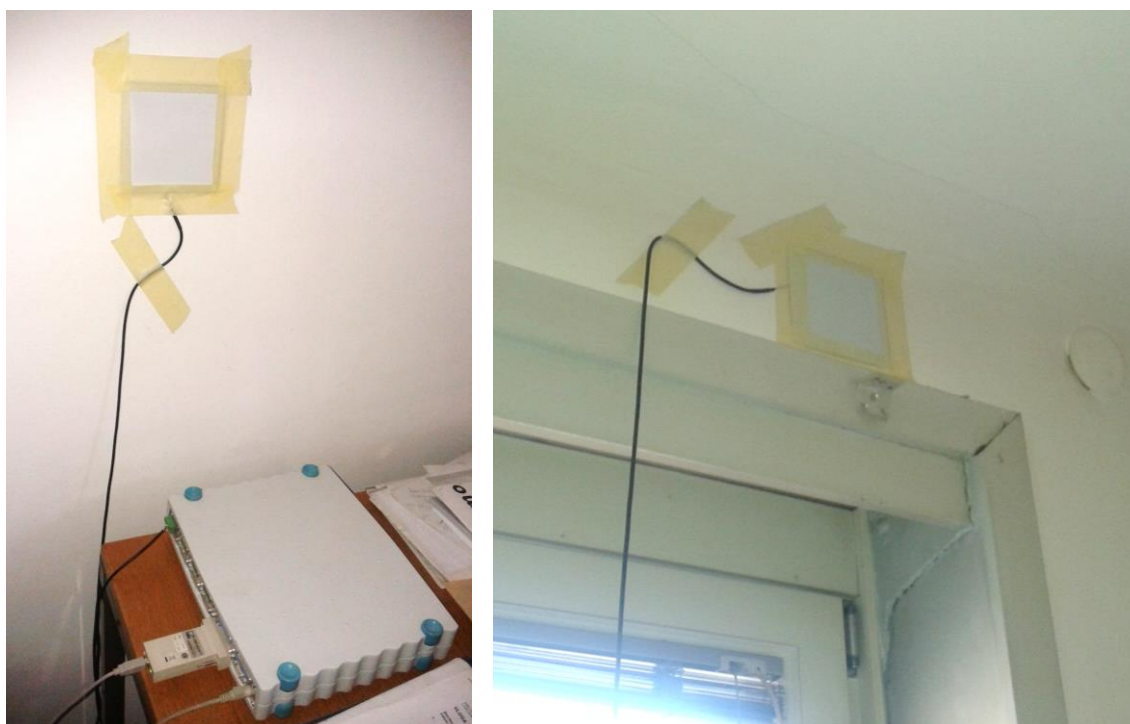
Slika 15: Merilnik toplotnega toka pritrjen na steno v 1. nadstropju in pretvornik (levo) in na preklado v 2. nadstropju (desno)

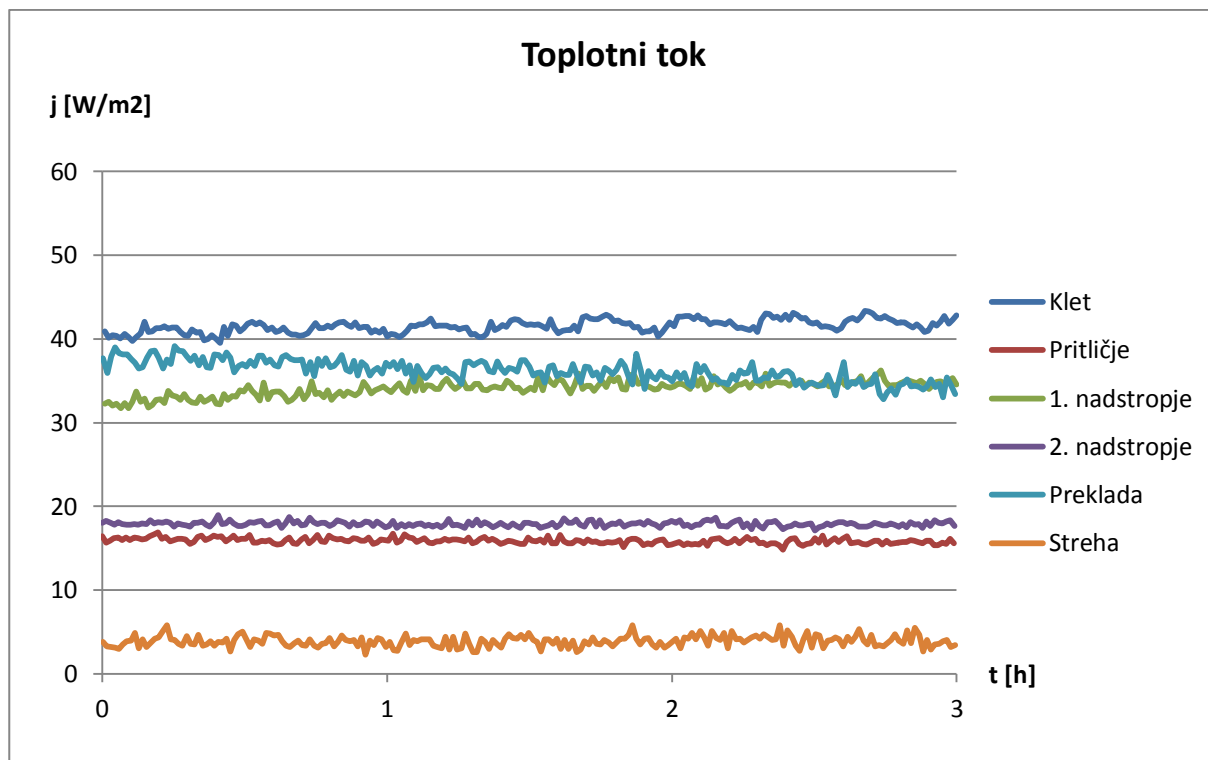
Meritve toplotnega toka skozi posamezne konstrukcijske sklope smo izvajali za daljše časovno obdobje. Znotraj tega obdobja je nekajkrat prišlo do nenadnih sprememb notranje temperature (odpiranje vrat, oken...). Ker smo v notranjosti predpostavili konstantno temperaturo, dogodkov, ki bi povzročili temperaturna nihanja, nismo zabeležili. Zato smo izločili podatke, ki niso primerni za nadaljnjo obdelavo, in določili 3-urni interval meritev, znotraj katerega so vrednosti ustaljene. Zaradi večje preglednosti so rezultati na slikah (Slika 16, Slika 17 in Slika 18) prikazani le za izbrane intervale.

Slika 16: Primerjava toplotnih tokov skozi posamezne konstrukcijske sklope

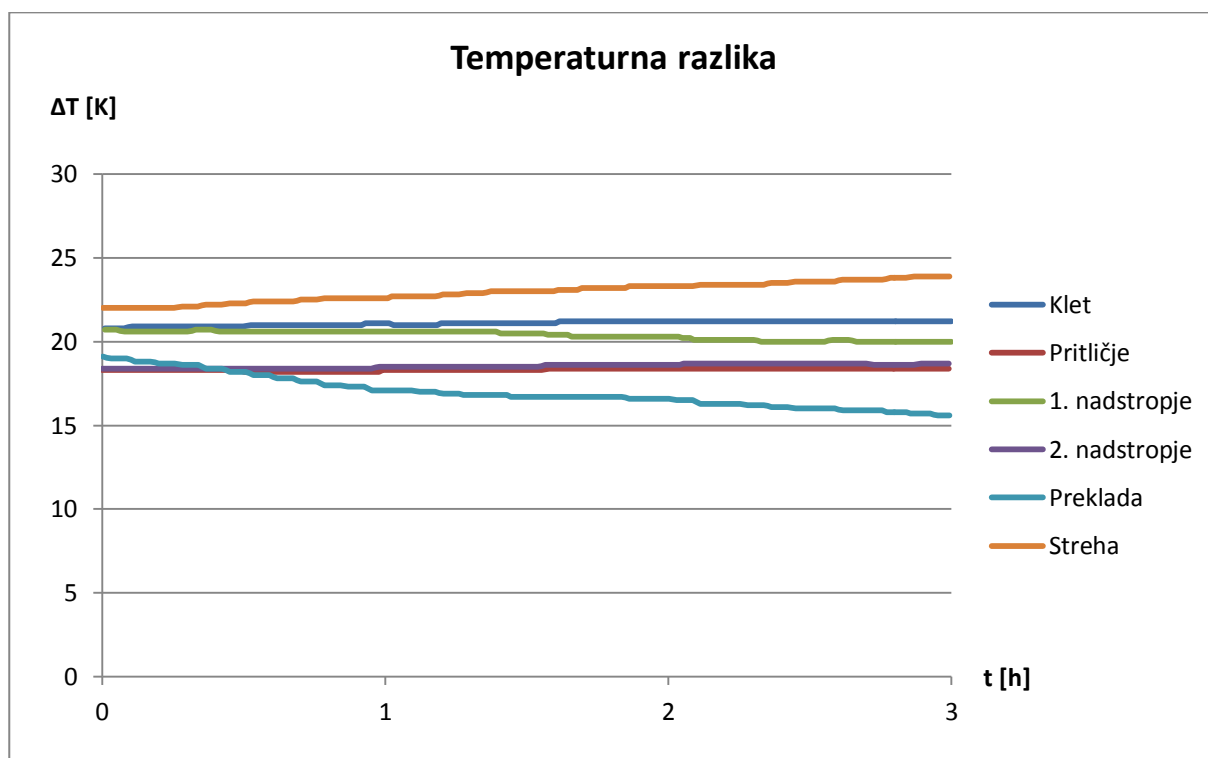
Predpostavili smo, da je izmerjena notranja temperatura v posameznem prostoru konstantna skozi celotno obravnavano časovno obdobje. Podatke o zunanji temperaturi smo poiskali na spletu (Weather Underground, 2015). Merilna postaja ILJUBLJA3 je locirana na Erjavčevi cesti v bližini kompleksa Tobačne tovarne, kar omogoča zadostno zanesljivost podatkov. Zunanja temperatura je podana na vsakih 5 minut. Pri analizi podatkov smo predpostavili konstanten potek znotraj 5-minutnih intervalov in izračunali temperaturo razliko med zunanjo in notranjo temperaturo (Slika 17).

Slika 17: Primerjava temperaturnih razlik v času meritev toplotnega toka

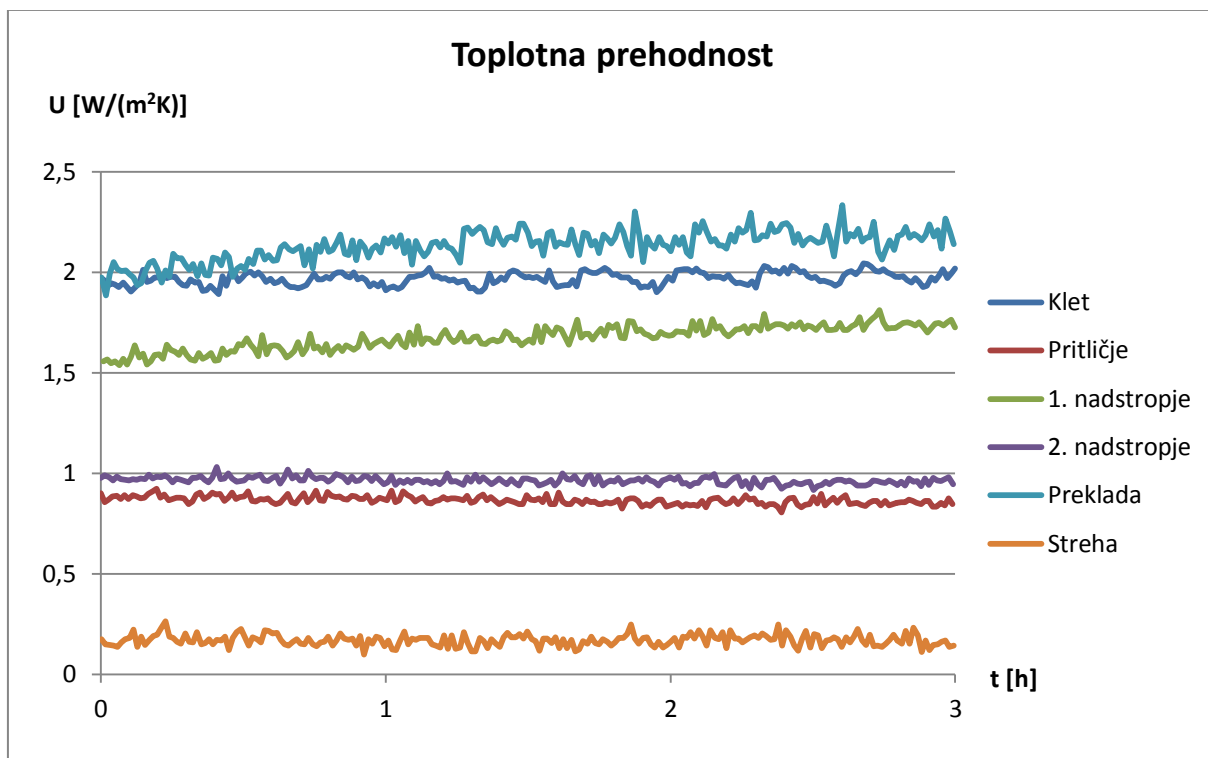
Slika 18: Primerjava toplotnih prehodnosti posameznih konstrukcijskih sklopov

Iz izmerjenih podatkov in temperature smo nato izračunali vrednosti toplotne prehodnosti U (Slika 18) posamezne konstrukcije po formuli:

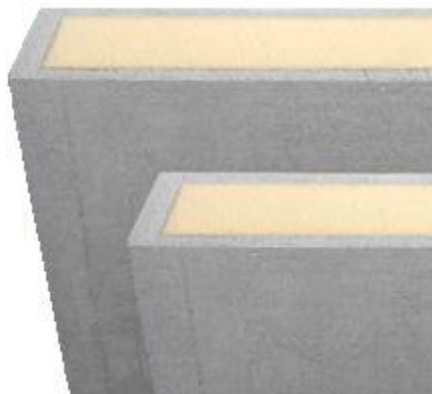
Tretja varianta so Xtra klimatske plošče (Slika 24). Plašč teh plošč je iz kalcijevega silikata, kar zagotavlja izkoriščanje dobrih lastnosti Ca-Si plošč, sredica pa je narejena iz materiala z boljšimi toplotnoizolacijskimi lastnostmi. Na tržišču so plošče s sredico iz pirogene ortosilicijeve kisline, vakuumskih izolacijskih panelov ali toge poliuretanske pene. Toplotna prevodnost je odvisna od debeline in materiala sredice. Za plošče Xtra PU debeline 50 mm je izmerjena toplotna prevodnost $\lambda=0,034$ W/mK, za debelino 80 mm pa $\lambda=0,031$ W/mK.

Slika 24: Xtra klimatske plošče (Vir: Calsitherm, 2015)

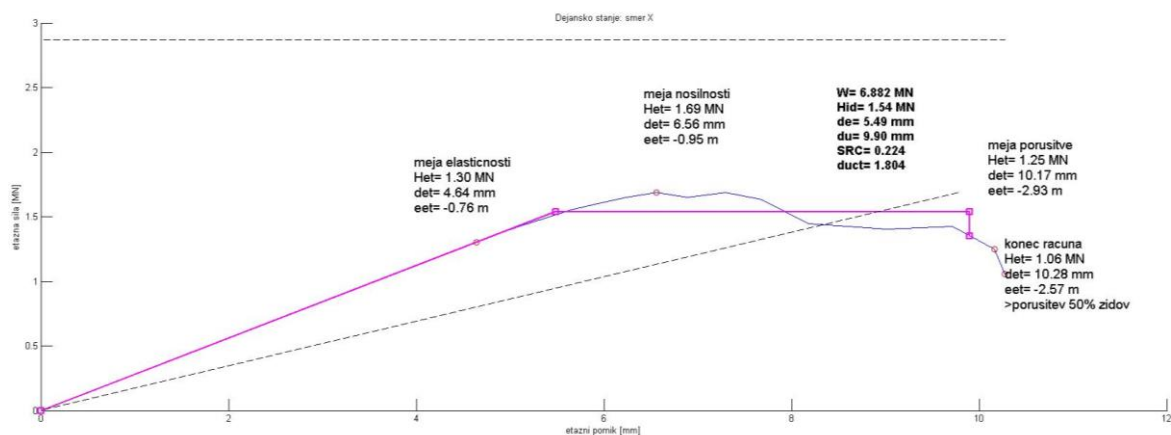
To je razvidno tudi na krivuljah potresne odpornosti (Slika 53 in Slika 54). Poševna črtkana krivulja nam prikazuje zahtevano duktilnost, vodoravna pa nosilnost. Vidimo, da je naša krivulja pod vodoravno črto in odpornost ni dovolj dobra. Za zagotovitev globalne odpornosti konstrukcije bi torej morali, poleg že omenjenega povezovanja zidov z jeklenimi vezmi, izvesti dodatne sanacijske ukrepe. Kot primer lahko navedemo izvedbo armiranega ometa na zidovih. Vprašanje je, koliko je to smiselno, saj je potresna odpornost približno 5-krat manjša od zahtevane in se verjetno tudi z dodatno sanacijo ne bi približali mejnim vrednostim. Ta problem je posledica temeljenja objekta na tleh z izredno slabimi lastnostmi. Zopet le za primerjavo navedemo vrednost faktorja BSC na temeljnih tleh tipa A, s projektnim pospeškom 0,25g. V tem primeru je BSC enak 0,417 in to vrednost bi s primernimi ukrepi veliko lažje dosegli.

Slika 53: Krivulja odpornosti za X smer (Vir: SREMB)

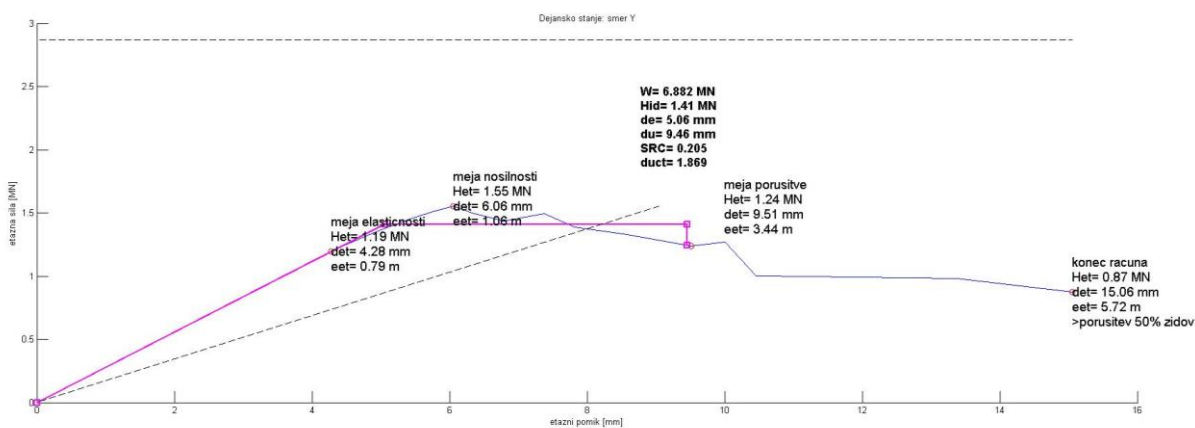
Slika 54: Krivulja odpornosti za Y smer (Vir: SREMB)
