Melink, J., 2015. Študija učinkov hkratne izvedbe energetske in konstrukcijske sanacije starejšega objekta na Tomšičevi ulici v Kranju. Magistrsko delo. Ljubljana, Univerza v Ljubljani, Fakulteta za gradbeništvo in geodezijo. (mentor Bosiljkov, V., somentor Antolinc, D.): 114 str.

**ŠTUDIJA UČINKOV HKRATNE IZVEDBE
ENERGETSKE IN KONSTRUKCIJSKE SANACIJE
STAREJŠEGA OBJEKTA NA TOMŠIČEVI ULICI V
KRANJU**

**INFLUENCE OF SIMULTANEOUS ENERGY AND
STRUCTURAL RETROFITTING ACTIONS FOR THE
CASE STUDY OF OLDER BUILDING AT TOMŠIČEVA
STREET IN KRANJ**

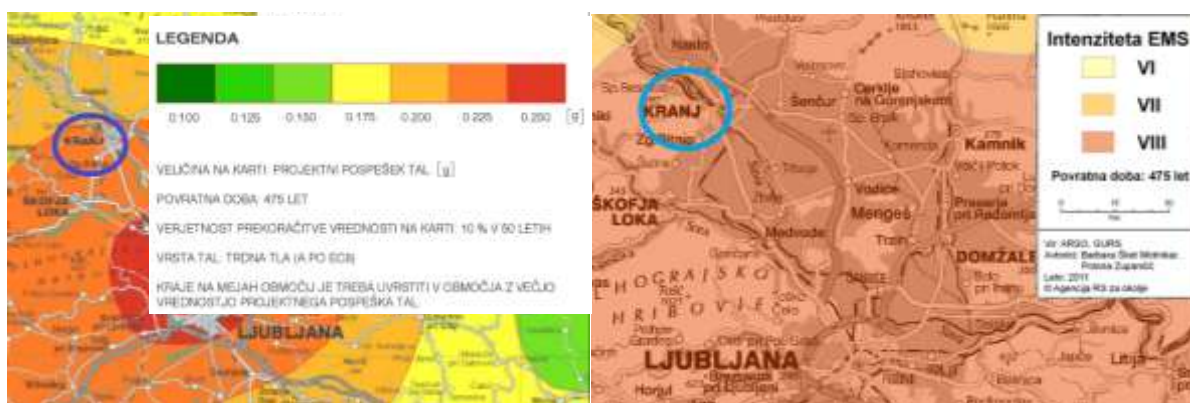
Pregled opisanih kart za določevanje potresne nevarnosti v Sloveniji pokaže, da se Kranj nahaja v potresno aktivni coni, kjer je projektni pospešek do 0,225 težnostnega pospeška g, ter spada v območje, kjer lahko pričakujemo vplive do VIII stopnje po EMS lestvici, kar vidimo tudi na Sliki 5.

Slika 5: Kranj na karti projektne pospeška tal (levo) in karti intenzitete (desno) (Vir: Agencija Republike Slovenije za okolje, 2015)

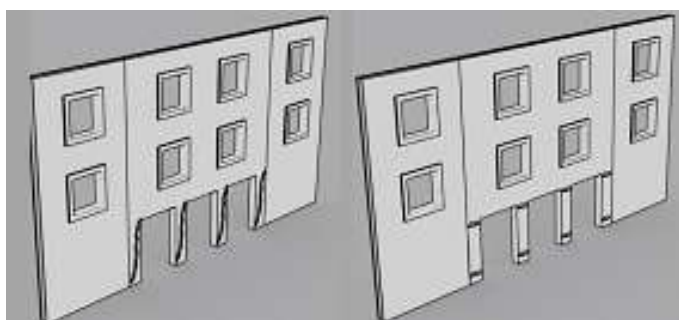
Slika 14: Mehanizem M - efekt mehke etaže (Vir: FaMIVE, 2015)

Do pojava mehke etaže pride v stavbah, kjer so v pritličnih prostorih zaradi namembnosti le teh (restavracije, prodajalne, izložbe) velike odprtine za zasteklitev, ki oslabijo nosilno konstrukcijo. Zaradi tanjših prerezov teh stebrov pride pri potresni obremenitvi do prelomov v prečni ali diagonalni smeri, kot je prikazano na Sliki 14.

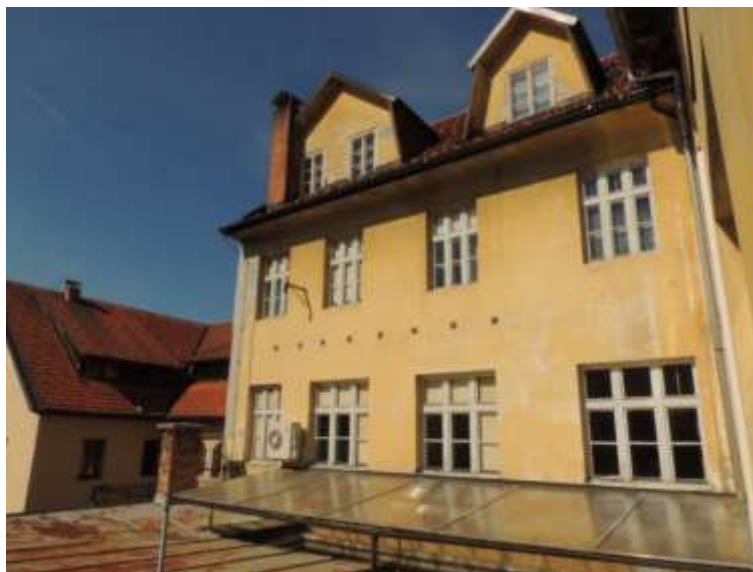
Slika 25: Pogled na dvoriščno fasado starega dela objekta

Podrobna sestava sten kot nosilne vertikalne konstrukcije je podana v poglavju energetske sanacije, saj je debelina posameznega materiala skupaj z njegovimi lastnostmi pomembna pri računu prehoda toplote skozi sklop in toplotnih izgub, za potresno analizo pa je najbolj pomemben nosilni del, brez izolacije ter zaključnih slojev. Enako velja tudi za opis ostalih gradbenih konstrukcij objekta. Na Sliki 25 je prikazana vzhodna fasada starega dela objekta.

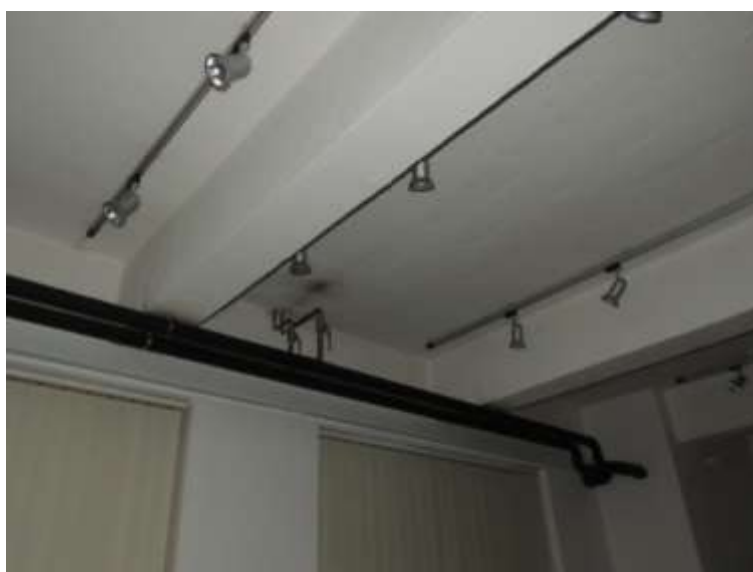
Slika 26: Betonski nosilci in nad nosilci betonska plošča - medetažna konstrukcija nad pritličjem

Stropno konstrukcijo starejšega dela pritličja predstavlja armirana betonska plošča (Slika 26). Spodnji zaključni sloj je izveden z ometom na trstiki, zgoraj pa je na cementni estrih položen parket, v sanitarijah pa talna keramika. Med prvim in drugim nadstropjem je strop deloma izveden z betonsko ploščo in deloma z lesenimi stropniki, ki so vgrajeni pravokotno na zahodno in vzhodno fasado starega dela. Strop na meji med zadnjim nadstropjem in podstrešjem je izveden z lesenimi stropniki, preko katerih so položene deske ter linolej. Med stropniki je plast gramoznega nasutja, kot je vidno na Sliki 27.

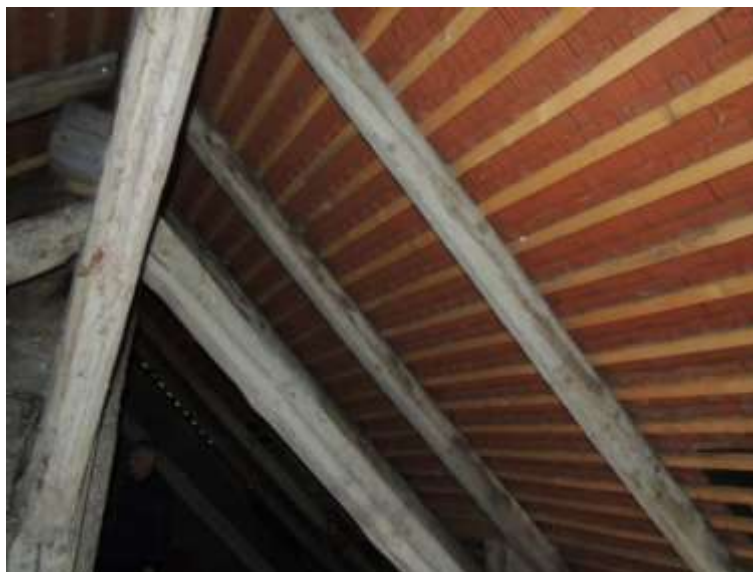
Slika 28: Ostrešje starejšega dela objekta

Streha na osrednjem, starejšem delu je dvokapna s padcem v smeri proti ulici in proti dvorišču. Nosilni elementi so leseni špirovci, na katere so položene letve. Streha je krita z bobrovcem. Izvedeni so kleparski zaključki iz pločevine okoli dimnikov in frčad. Na delu strehe, ki je orientiran proti dvorišču, je vgrajeno strešno okno, ki omogoča izhod na streho in morebitna popravila. Strešna konstrukcija ni toplotno izolirana, kar je razvidno iz Slike 28. Podstrešje je prazno in se trenutno ne uporablja. Strešna konstrukcija predstavlja poleg ovoja podstrešja tudi del zunanjega ovoja mansarde, v kateri je stanovanje, ki pa se trenutno ne uporablja. Na zahodni in vzhodni strešini so izvedene frčade, ki povečujejo uporabni prostor v sobah stanovanja (Slika 29). Prerez skozi strešno konstrukcijo starega dela je prikazan v Prilogi B na Listu 2 (skozi frčado) in Listu 3, v isti prilogi na Listu 4 pa prerez skozi dvoriščni prizidek za primer obstoječega stanja objekta.

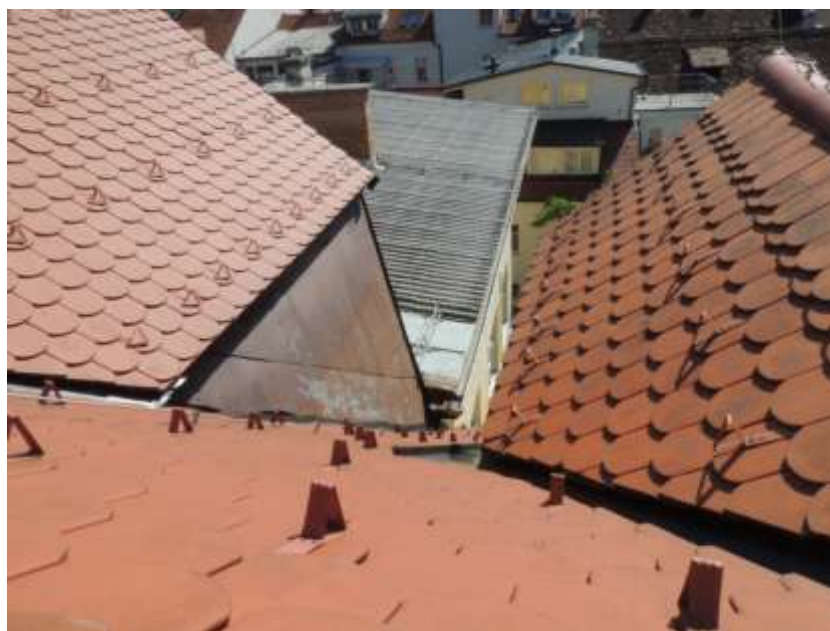
Slika 29: Pogled na streho osrednjega dela ter frčade z zunanje strani

Zatrejni zid je izveden iz opek v enaki sestavi, kot so izvedene nosilne zunanje stene objekta.

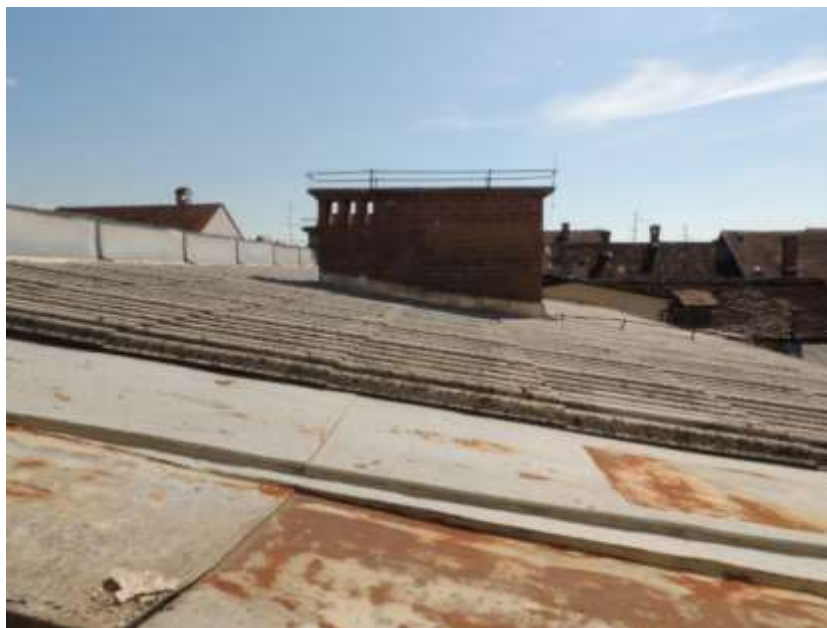
Slika 30: Kritina na dvoriščnem prizidku

Na strehi prizidka so kot kritina nameščene valovite vlakno cementne plošče, na stiku s streho osrednjega dela pa je prekrivanje izvedeno s pločevino (Slika 30). Nagib strehe je v primerjavi z nagibom strehe na starem delu objekta precej bolj položen. Na podstrešju je vgrajen sloj toplotne izolacije debeline 5 cm.

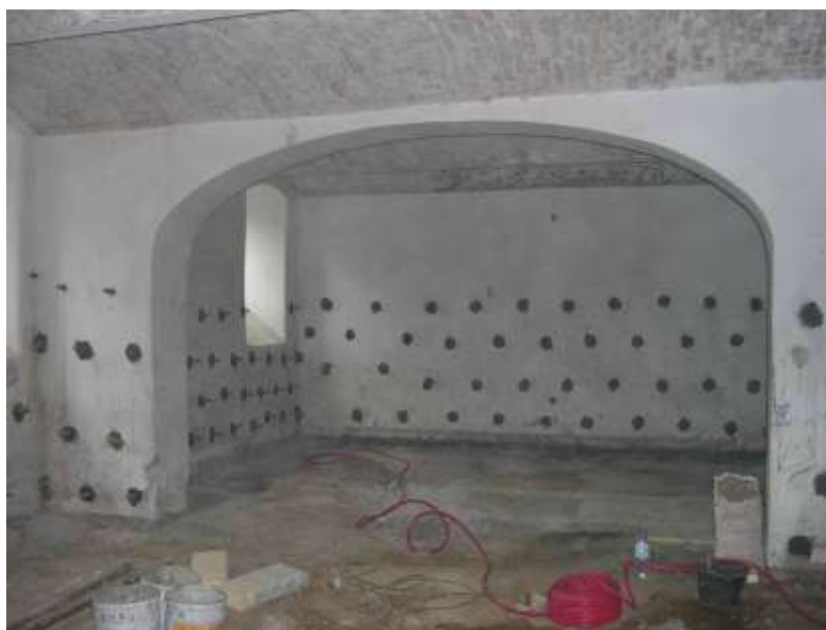
Slika 40: Sistematično injektiranje zidu (Vir: Popović, 2009)

Uporablja se cementna injekcijska masa z ekspanzijskim dodatkom. Za reševanje kapilarnega navlaževanja se v kletnih zidovih in zunanjih zidovih do višine enega metra nad koto terena uporablja hidrofobna cementno silikatna injekcijska masa. Poraba suhega veziva pri injektiranju 1 m³ zidu znaša 120 – 150 kg pri močno poroznih zidovih ter približno 80 kg pri manj poroznih zidovih.

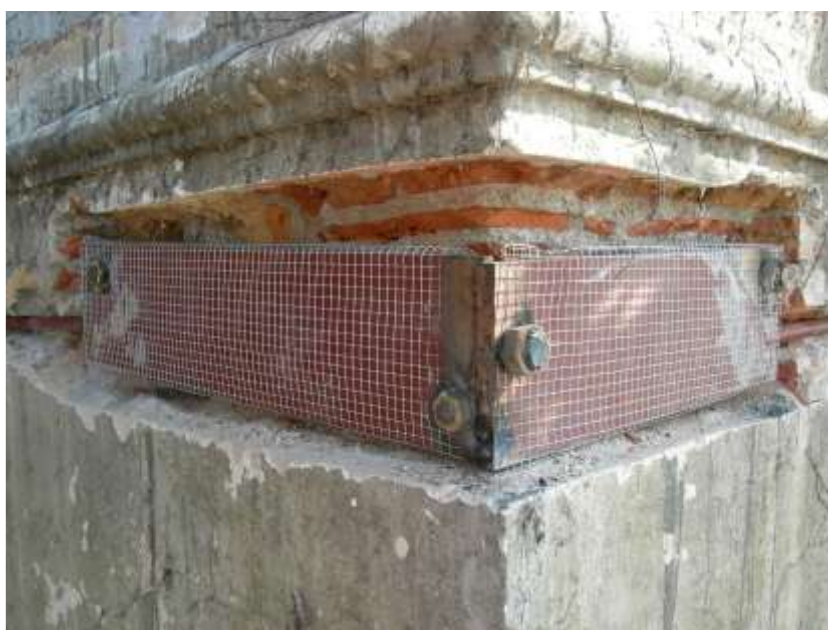
Slika 47: Primer vgradnje sidrne vogalne plošče z zavarjenimi maticami (Vir: Popović, 2009)

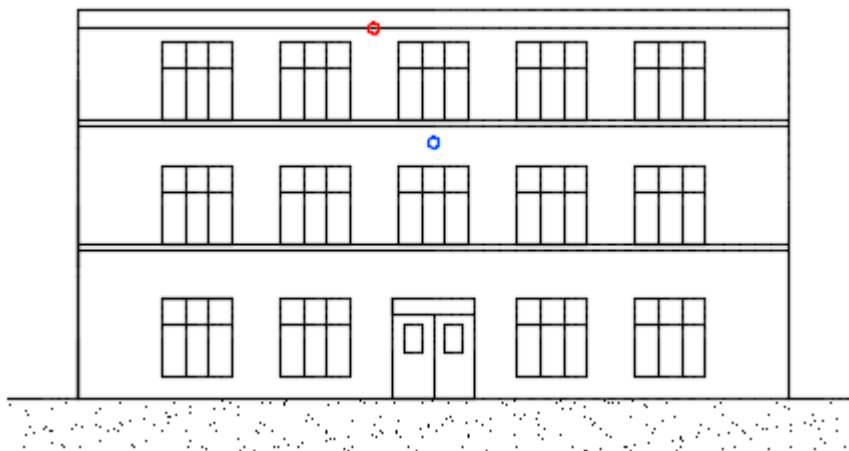
Slika 50: Položaj vgradnje sider

Izbran ukrep: izvedba armiranega cementnega estriha in vgradnja dveh sider

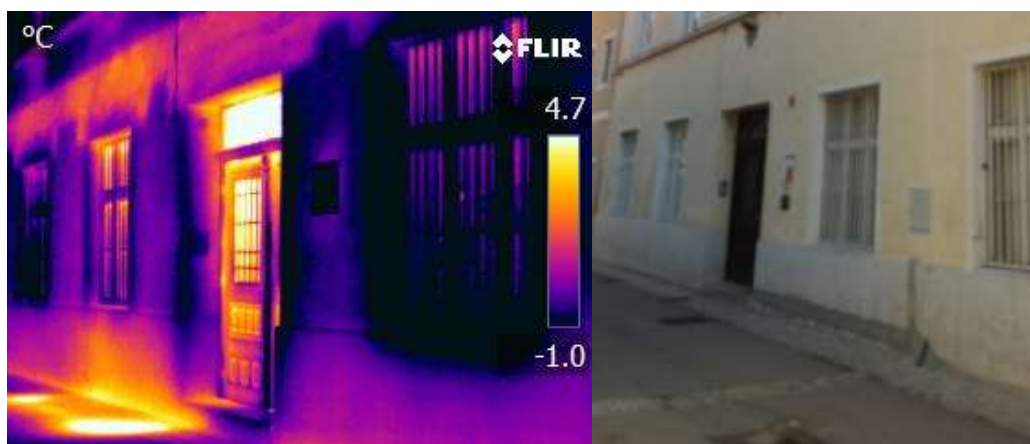
Slika 61: Termografski posnetek vhodnih vrat (levo), običajen posnetek fasade (desno)

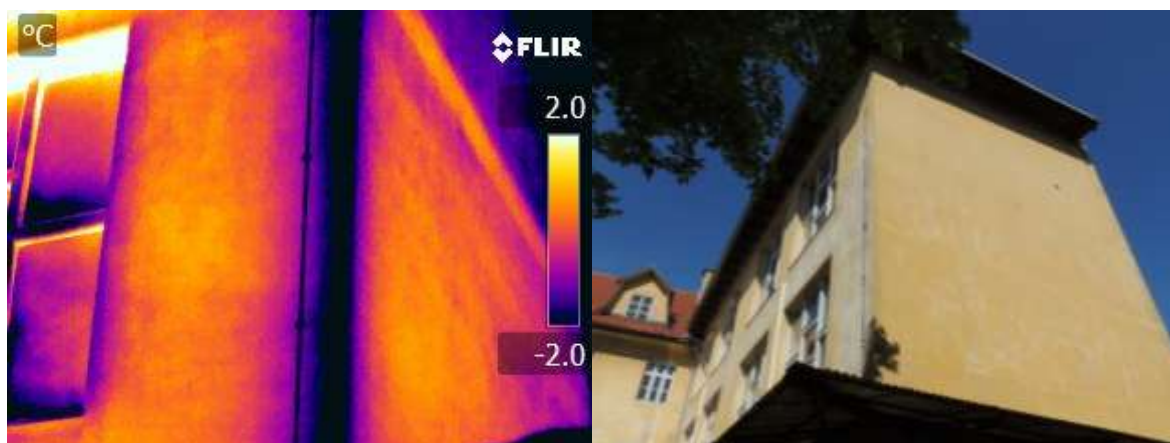
Slika 63: Termografski posnetek betonskega vogala prizidka (levo), običajen posnetek (desno)

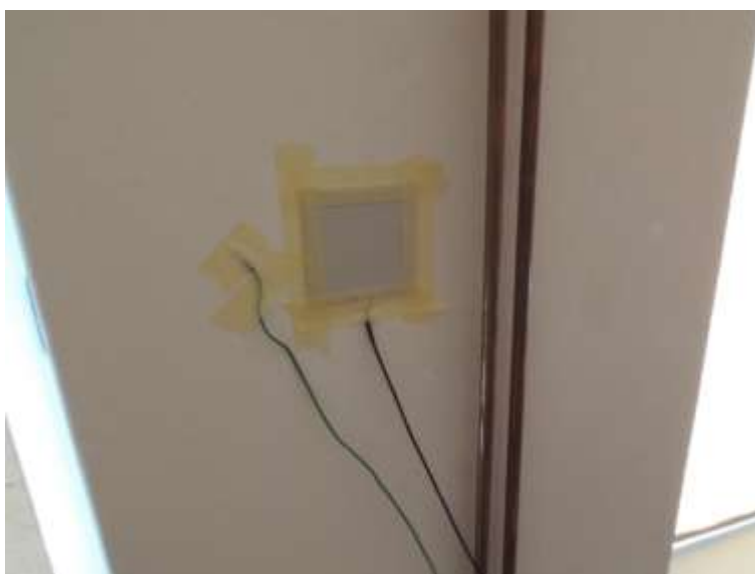
Zaradi lažjega razumevanja in primerjave dejanske toplotne prehodnosti gradbenega sklopa in vrednosti toplotne prehodnosti, ki jo na podlagi vnesenih podatkov izračuna program URSA, smo izvedli merjenje gostote toplotnega toka skozi steno na dvoriščnem prizidku. Meritev je potekala 1. septembra 2015 na topel sončen dan, saj smo želeli analizirati pregrevanje prostorov v vročih dneh. Za mesto izvajanja meritve smo izbrali pisarno prvega nadstropja v dvoriščnem prizidku. Izbrana pisarna se nahaja na koncu hodnika, zato so tri od štirih sten zunanje. Večji del južne stene pisarne predstavljajo dotrajana vezana okna z lesenim okvirjem. Posledično prihaja v poletnem času do velikih toplotnih dobitkov, v zimskem času pa do toplotnih izgub. Doseganje primernih temperatur za opravljanje dela je težavno, kar so potrdili tudi uporabniki prostorov v objektu.

Slika 64: Pritrditev ploščice za izmero prehoda toplotnega toka v steni

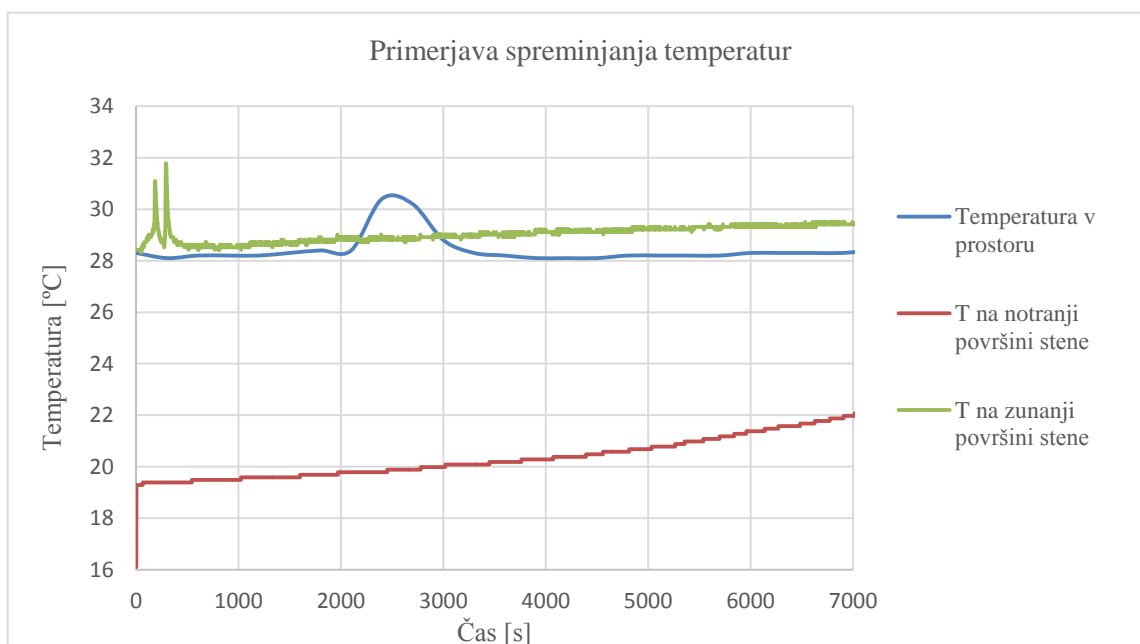
Primerjava vseh treh merjenih temperatur (Grafikon 5) – na zunanji površini stene, na notranji površini stene ter temperature v prostoru kaže, da je tako zunanja kot notranja temperatura naraščala. Bistvena ugotovitev, ki jo lahko iz grafa razberemo in se nanaša na energetska sanacijo objekta, je ta, da so visoke temperature v prostorih posledica drugih konstrukcijskih sklopov in ne zunanjih sten, kot je bila prvotna predpostavka.

Če namreč primerjamo temperaturo v prostoru (modra krivulja) s temperaturo na notranji površini stene (rdeča krivulja), opazimo, da je temperatura v prostoru za nekaj stopinj višja. V primeru, da bi do pregrevanja prostorov prihajalo zaradi prevelike toplotne prehodnosti sten, bi morala biti temperatura stene enaka ali celo višja, kot je temperatura v prostoru. Iz tega sledi, da prihaja do visokih temperatur v prostorih zaradi površinsko velikih oken na južni fasadi dvoriščnega prizidka, ki nimajo ustrezne zunanje zaščite pred sončnim sevanjem. Ta teza je podkrepljena tudi z dejstvom, da je bila na dan meritve v času najvišjih temperatur površina stene že na otip hladnejša v primerjavi s temperaturo v prostoru, medtem ko so bili okvirji okna zelo topli. Zunanja temperatura v noči z 31. avgusta na 1. september je bila okoli 15°C in je zato ponoči temperatura v prostorih padla, tako da visoke temperature v pisarni niso posledica višjih temperatur v dneh pred izvajanjem meritve.

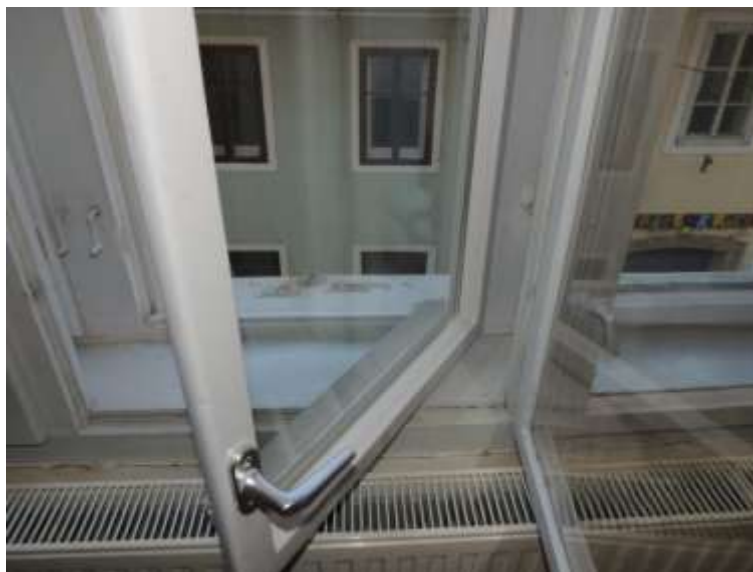
Slika 67: Okno starega dela objekta, kjer je bila zasteklitev zunanje krila zamenjana

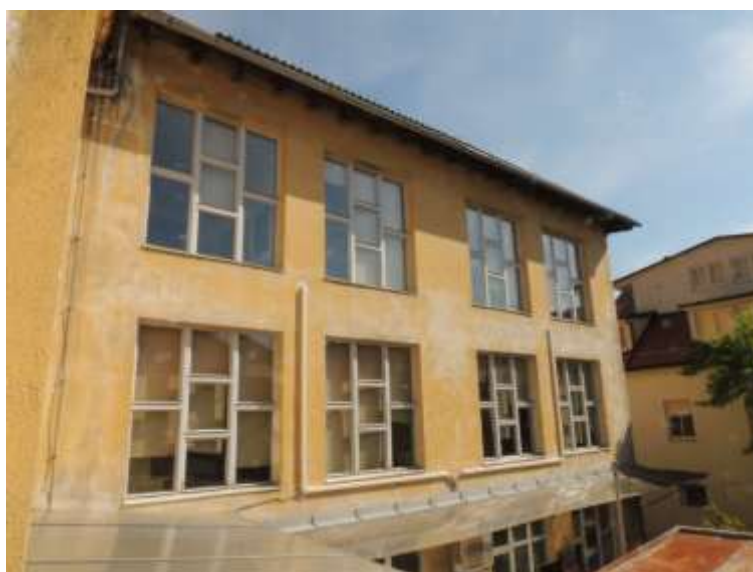
Slika 68: Južna fasada dvoriščnega prizidka z vezanimi okni večjih dimenzij

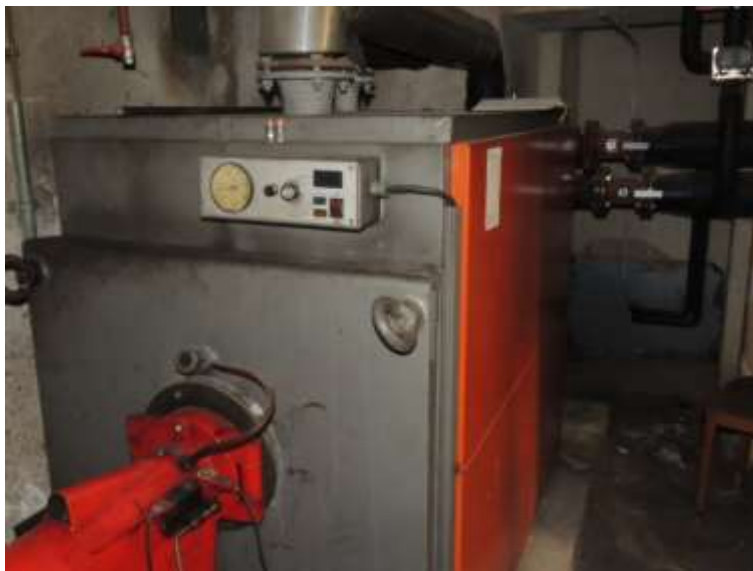
Slika 69: Vgrajeni oljni kotel z gorilnikom

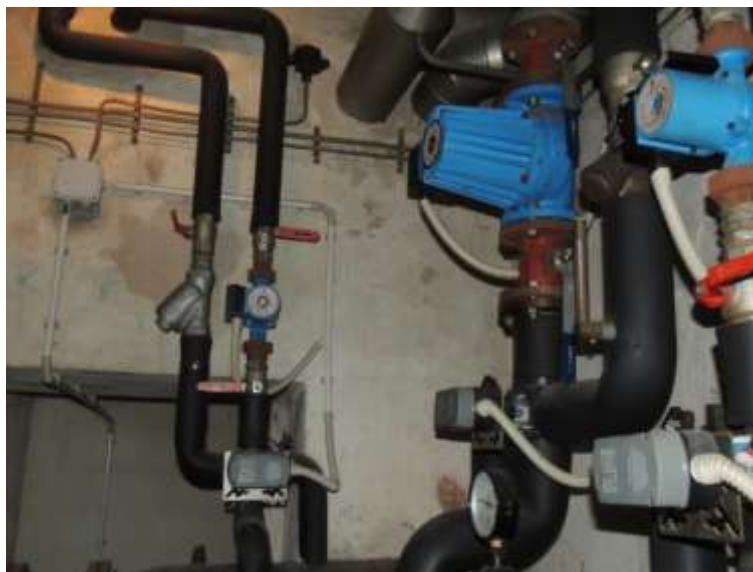
Od teh vej se v tem trenutku uporablja le veja za ogrevanje prostorov v objektu. Sosednji objekt je v preteklem letu vgradil lastni sistem za ogrevanje, mansarda pa se zaradi neuporabe ne ogreva. V sistem razvoda so vgrajene stopenjsko regulirane obtočne črpalke proizvajalca IMP Pumps. Na naslednji sliki je prikazan razvod ogrevalnega sistema in sicer je na sliki levo viden razvod za ogrevanje mansarde, debelejša cev z večjo (močnejšo) črpalko v sredini je namenjena ogrevanju obravnavanega objekta, na sliki desno pa je veja za ogrevanje sosednjega objekta, ki ni več v porabi in je dovod vanjo zaprt.

Slika 70: Razvodni sistem v kotlovnici

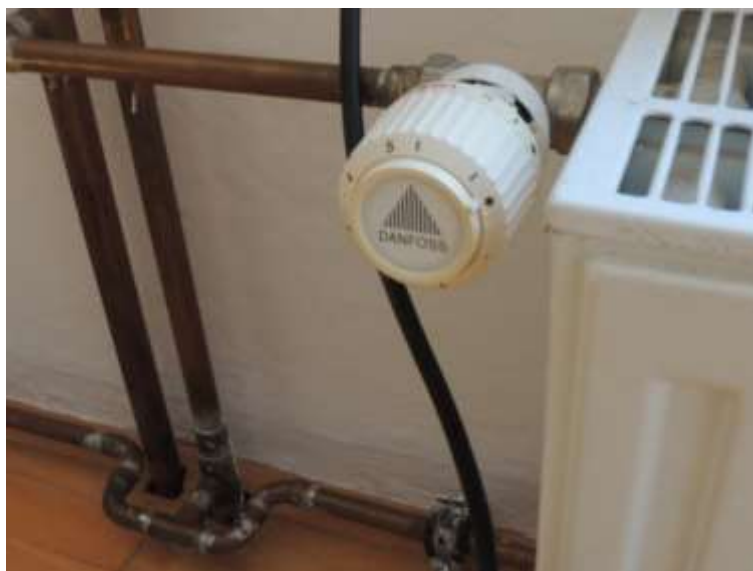
Slika 71: Vgrajena glava s termostatskim ventilom na radiatorju v pisarni

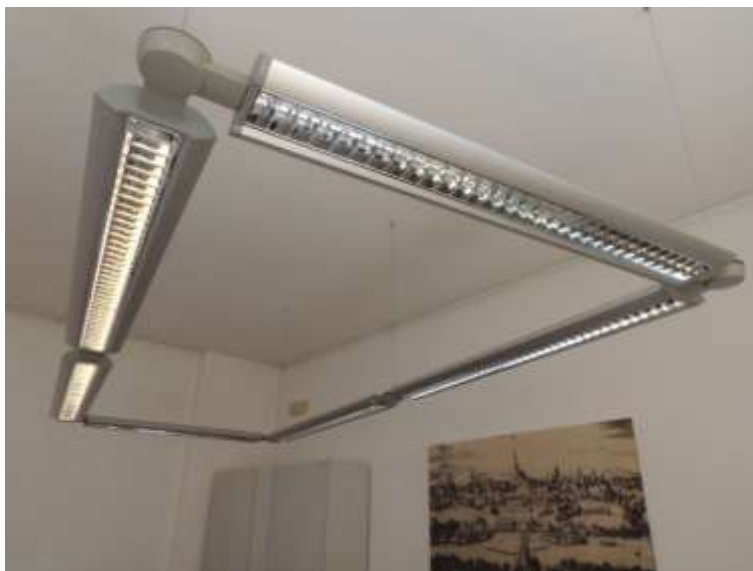
Razsvetljava v objektu je bila zamenjana v času obnove leta 2001. V prostore so v odvisnosti od namembnosti vgrajena različna svetila različnih moči. Nekaj izmed teh svetil predstavljajo reflektorji (v galeriji) moči 50 W in 26 W, na stopnišču in skladiščih so vgrajene nadgradne svetilke moči 58 W s polikarbonatno kapo, v pisarnah svetila moči 58 W in 36 W, ki so vidna na Sliki 72.

Slika 72: Svetilke v pisarni direktorja zavoda
