**ANALIZA IZBRANIH UKREPOV IN POTEK SANACIJE  
DVORCA DRNČA**

Diplomska naloga št.: 115/OG-MO

**ANALYSIS OF REFURBISHMENT AND EXECUTION -  
CASE STUDY OF DRNČA CASTLE**

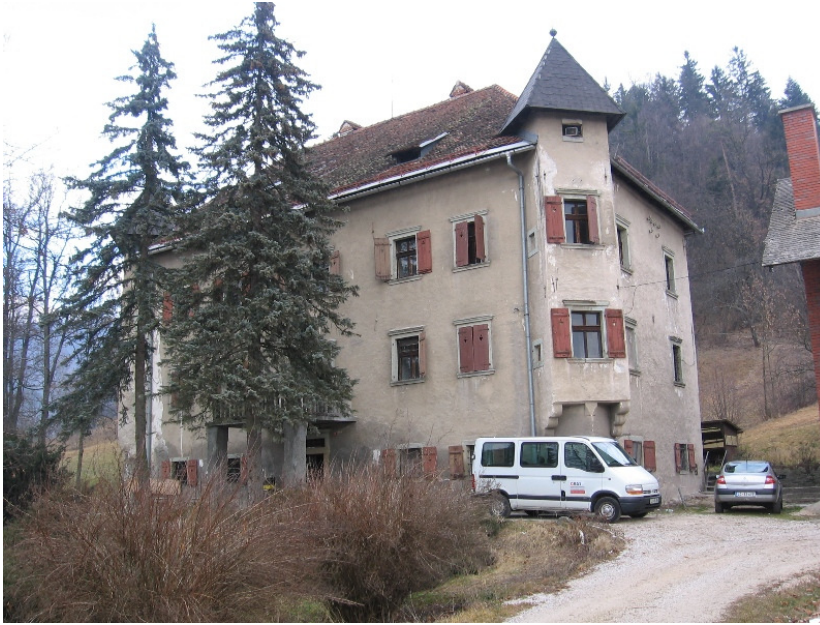
Slika 1: Pogled na dvorec pred obnovo (ZRMK, 2007)

Objekt sestavljajo pritličje, dve nadstropji in neizkoriščeno podstrešje. Tloris objekta je pravokotne oblike, dimenzij 12,5 m x 21 m. Na južnem delu objekta sta dva vogalna stolpiča in balkon (Slika 1). Celotna višina objekta je 17,1 m. Svetla višina pritličja meri 2,70 m, prvega nadstropja 3,10 m, drugega nadstropja pa 3,15 m. Temelji objekta so na globini približno 1,5 m, gledano od nivoja notranjega tlaka. Do globine 0,7 m je kamniti temeljni zid debeline 0,85 m, nato se razširi predvidoma na vsako stran za 0,2 m. Obodno zidovje je grajeno predvsem iz delno obdelanega kamna. Opeka je bila uporabljena le pri gradnji obokov, tanjših sten in dveh stolpičev na dveh vogalih objekta. Uporabljena je bila polna opeka starega formata. Sistem nosilnih zidov zgradbe je dokaj homogen, vendar grajen brez vertikalnih in horizontalnih AB vezi. Debelina nosilnega zidu se z višino manjša. Ta je v razponu od 80 do 85 cm v pritličju, od 70 do 75 cm v 1. nadstropju ter med 60 in 70 cm v 2. nadstropju. Stropna konstrukcija nad pritličjem je skoraj v celoti obokana, lesen strop se nahaja v jugovzhodnem prostoru. V 1. nadstropju se to razmerje zamenja, saj so oboki le še v osrednjem delu objekta, ostali stropi so leseni. Nad 2. nadstropjem so stropi v celoti leseni. Ostrešje objekta predstavlja dvojno trapezno vešalo [4].

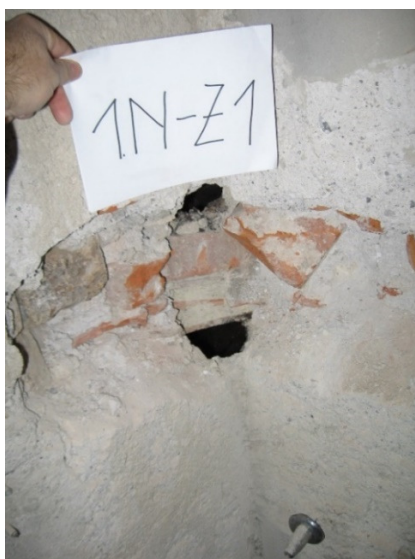
Slika 2: Zidna sonda 1. nadstropja na mestu dimniške tuljave (ZRMK 2007)

Na nosilnih zidovih je bilo s strani pregledovalcev ugotovljeno stanje na podlagi 18 preiskovalnih sond. V pritličju je bilo izvedenih 8 sondiranj sten, v prvem nadstropju 5 in v drugem prav tako 5. Ker gre za zelo star objekt, ta nima horizontalnih in vertikalnih AB vezi. Kamniti zidovi so bili sezidani iz delno klesanega kamna. Na mestih stikov med posameznimi

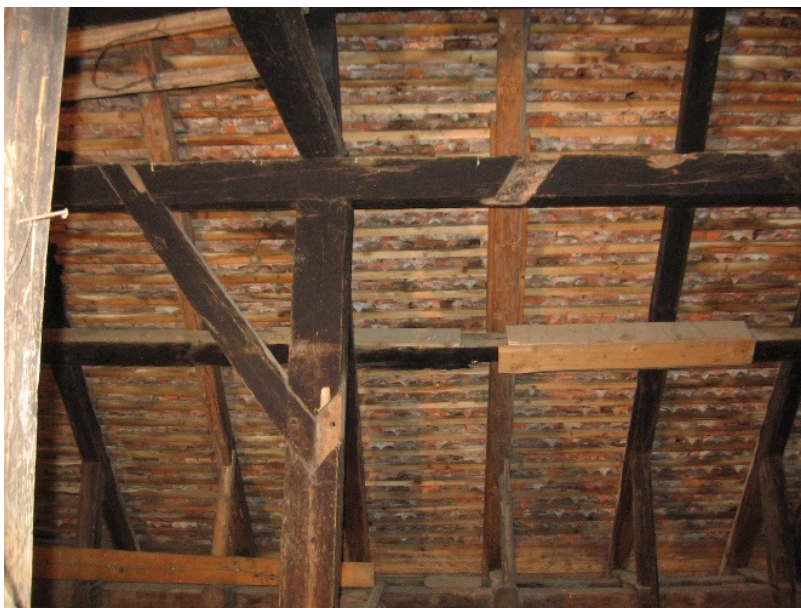
*Slika 9: Manjkajoča ročica (ZRMK 2007)*

Pregledovalci so ugotovili, da so bili posamezni elementi lesene strešne konstrukcije v zelo slabem stanju. Evidentirano je bilo, da so bili upogibni elementi vidno deformirani; nekaterim soham so manjkale ročice, določeni elementi so bili izmaknjeni iz svoje lege in nepravilno pritrjeni (Sliki 9 in 10). Vprašljivo je bilo tudi sidranje kapnih leg v nosilno zidovje, saj ni imelo horizontalne AB vezi [4].

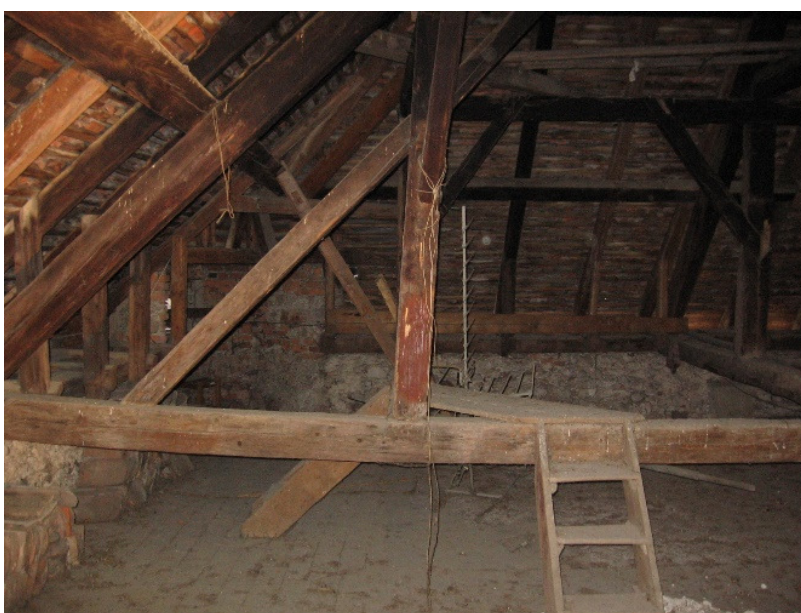
*Slika 10: Deformirani elementi (ZRMK 2007)*

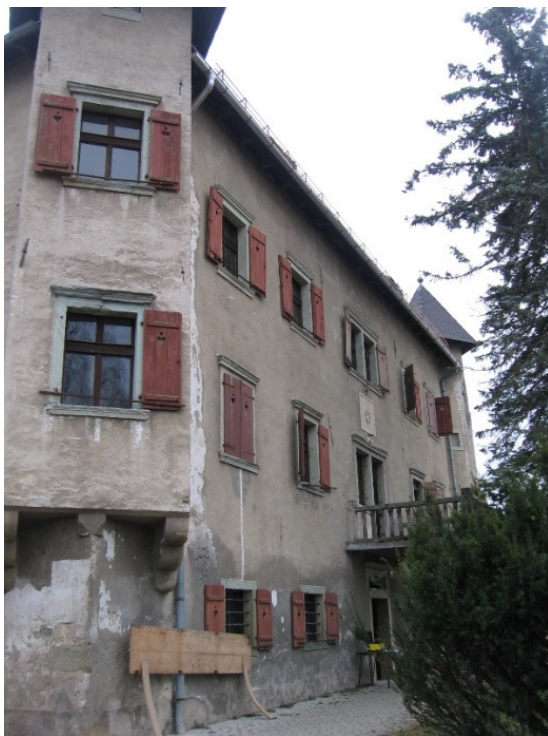
Fasada objekta je bila zelo dotrajana in razpadajoča (Slika 11). Iz fotodokumentacije je opaziti kar nekaj delov, kjer je omet že odpadel. Prav tako je bilo na več mestih videti posledice zamakanja vode iz dotrajanih žlebov ter strehe. Na severni strani fasade so se nabirale razne plesni. Mestoma je bilo opaziti tudi globlje poškodbe. Kamniti okenski okviri so bili močno poškodovani in potrebni obnove (Slika 12). Prav tako je bilo treba zamenjati okna. Žlebove in strešno kritino je bilo treba odstraniti in jo nadomestiti z novo.

*Slika 11: Južna stran fasade (ZRMK 2007)*

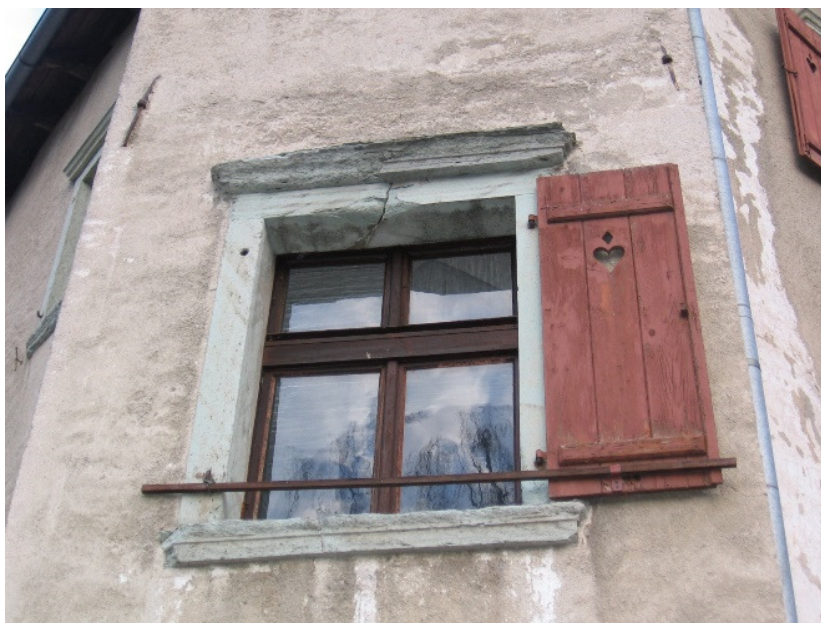
*Slika 12: Okno s poškodovanim kamnitim portalom (ZRMK 2007)*

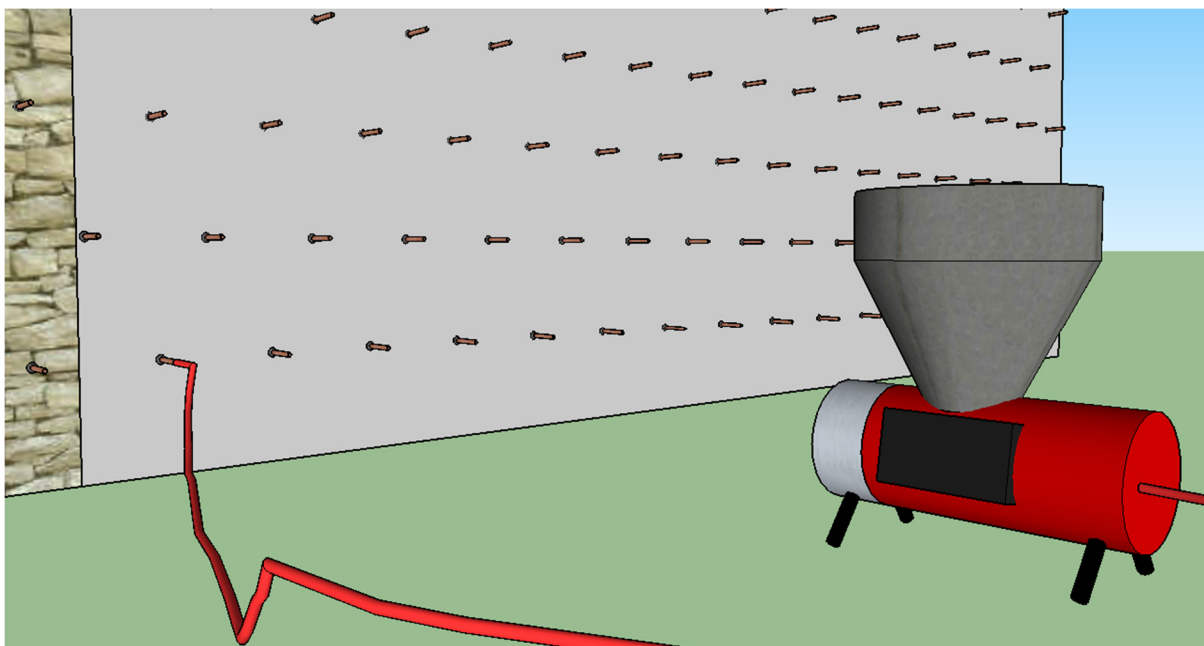
V delu nad terenom dodajamo mešanici tudi dodatke za hidrofobiranje. Mešanica mora priti do vseh votlin, ne da bi se prej odfiltrirala in da bi se v globlje dele zidu izcejala samo voda. V primeru, da mešanica ne bi bila primerno sprojektirana in vgrajena, tvegamo še večje propadanje konstrukcije, povečanje vlažnosti in podobno [3]. Z injektiranjem se izognemo rušenju in ponovni pozidavi oziroma prezidavi zidov. Poznamo tri osnovne metode injektiranja, in sicer gravitacijski sistem injektiranja, injektiranje s pomočjo črpalk ter podtlačni sistem injektiranja. Izbira sistema je odvisna od sestave zidu. Gravitacijsko injektiranje je uporabno tam, kjer je zidovje zelo občutljivo na pritisk. Črпно injektiranje različnih oblik je primerno v večini primerov (Slika 13). Podtlačni način pa je lahko uporaben tam, kjer so razpoke drobne in votline majhne [6].

Slika 13: Shematični prikaz sistematičnega injektiranja

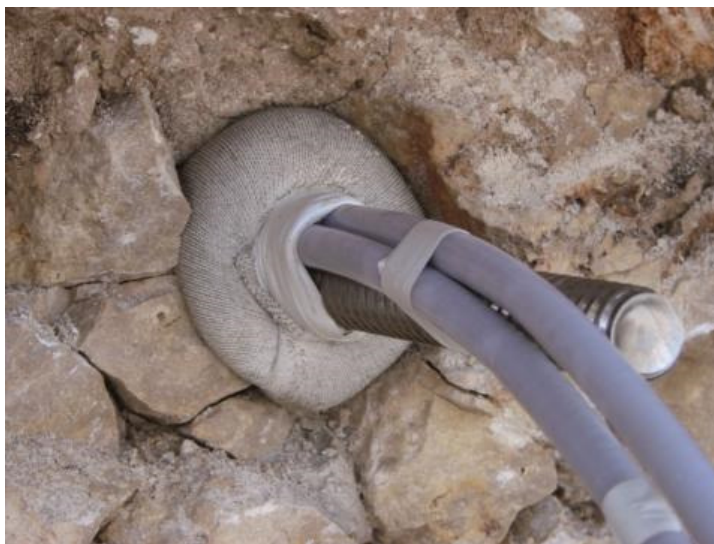
Naslednji opisani primer podaja morebitno rešitev tudi za sidranje stropnikov, ki nalegajo na notranje zidovje. Na delu zidov, kjer prej naštetih načinov sidranja ne moremo zagotoviti zaradi razlogov, kot so varstvo kulturne dediščine, nedostopnost z obeh strani zidu ali pa preprosto tam, kjer so predvideni le minimalni posegi, lahko uporabimo sidranje s pomočjo jeklene palice, zavite v posebno tkanino, v katero se pozneje z nizkim tlakom injektira posebno vezivo (razvito prav v ta namen), ki se ne krči. V obravnavanem primeru bi lahko ta način uporabili za sidranje stropnikov na notranjih zidovih. Postopek sidranja sestoji iz več korakov: v zid horizontalno izvrtamo luknjo s svedri z diamantnimi glavami brez pomoči vibracij. Izvajamo lahko suho vrtanje z zračnim hlajenjem ali mokro vrtanje, odvisno od vrste

zidu in zahtev za varstvo kulturne dediščine. Premer luknje mora biti trikrat večji od premera sidra. Globina sidranja je  $\frac{2}{3}$  debeline zidu. V zid vstavimo sidro s posebno nogavico, vanjo pa začnemo s pomočjo cevi črpati injekcijsko maso. Nogavica se tako v vrtini razširi in zaklini (Slika 21). Tlak injektiranja je od 1–3 bare in ga je treba prilagoditi glede na stanje zidu. Po končni strditvi mase je tako sidro mehansko sidrano v zid [12]. Za pritrditev sidra na stropnik lahko uporabimo že prej opisani postopek.

Slika 21: Sidranje s posebno oblikovanim tekstilom »nogavico« (<http://www.bossong.co.uk>)

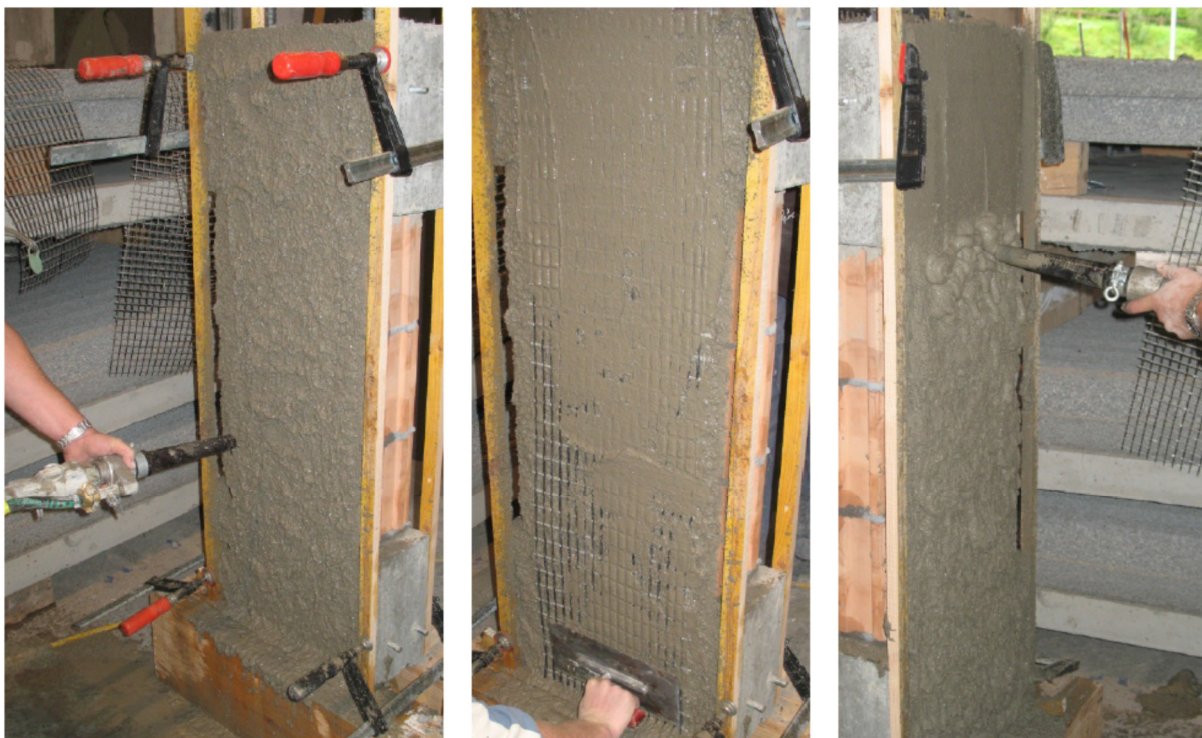
Pred nanosom prvega sloja malte je treba opečni zid očistiti z visokotlačnim vodnim čistilcem. Nato se strojno z brizganjem nanese prvi sloj visokokakovostne malte. Z gladilko potopimo mrežico iz ogljikovih vlaken v prvi sloj malte. V primeru, da uporabljamo sistem z mehanskim sidranjem mrežice, le-to sidramo v sidrni profil. Ko je mrežica vgrajena, je potreben nanos drugega sloja visokokakovostne malte (Slika 24). Debelina nove obloge

znaša med 15 in 25 mm. Če je treba, lahko vgradimo dva sloja mrežice, pri tem pa se nam debelina poveča na 25 do 35 mm.

Slika 24: Postopek oblaganja z mrežico iz ogljikovih vlaken (Retrofitting Masonry Walls with Carbon Mesh)

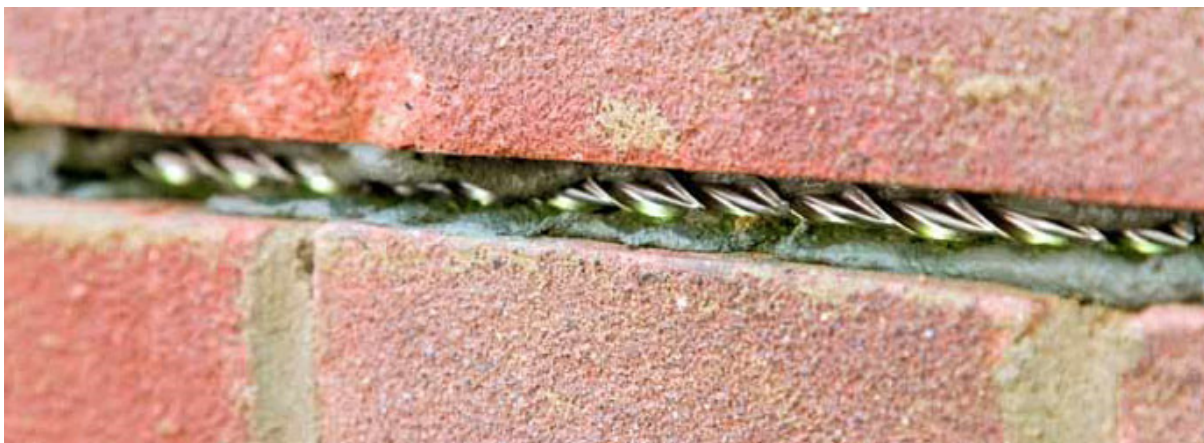
Palice lahko vgradimo horizontalno v rege zidov. Rega se očisti s kotnim brusilnikom, nato se spere z vodo. Rego se do 2/3 globine zareze enakomerno zapolni z vezivom. V vezivo nato potisnemo svedrasto palico (Slika 25). Preostali prazen del zapolnimo z vezivom, ki je bil tudi prvotno uporabljen za zidanje opek. Isti postopek vgrajevanja lahko uporabljamo pri sanaciji razpok, nastalih na zidovih [25]. S pomočjo svedrastih palic lahko zidovje sidramo direktno v stropnike. Skozi zidake zvrtno luknjo, nakar svedrasto palico preprosto zavrtamo pravokotno skozi dva stropnika. Del svedraste palice, ki je v opeki, se zapolni z vezivom [26].

Slika 25: Vgradnja svedraste palice ([www.helifix.com](http://www.helifix.com))

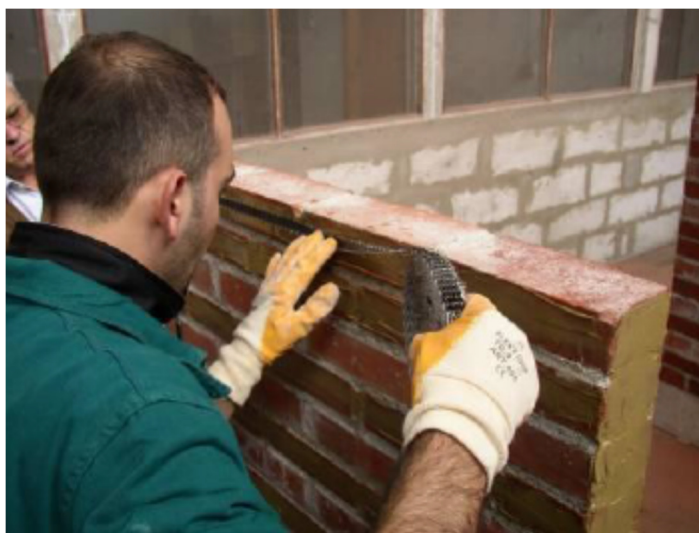
V obeh primerih je treba najprej poskrbeti za pripravo površine. Znebiti se moramo ostrih robov in zgladiti neravnine. Opeka ne sme vsebovati glazure, zato jo je treba s pomočjo kombinacije brušenja in peskanja odstraniti. Ko se zaključi s prašnimi deli, je treba s površine odstraniti prah. Na pripravljeno površino se z ustrezno tehnologijo začne nanašati impregnacijo oz. lepilo in kompozitne lamele ali tkanino (Slika 26). Z ustrezno nego med nanašanjem se vlakna popolno obdajo z epoksidno matrico. Ustrezno pripravljena površina in nega nam zagotavljata dobro sprijemnost med zidom in FRP materialom. Pri tkaninah ne prihaja do odlepljenja v območju konic napetosti, kar nam zagotavlja višjo duktilnost [23].

Slika 26: Nanos lamelne traku (<http://www.gi-zrmk.si/>)

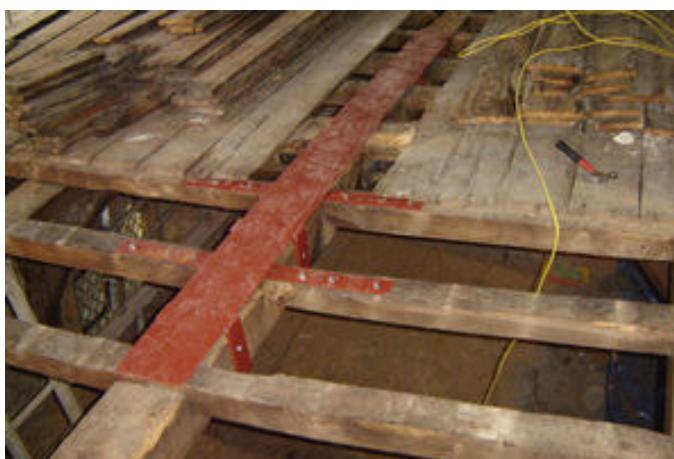
Jeklene plošče lahko uporabimo za ojačitev primarnega nosilca in hkrati ojačitev stika med primarnim in sekundarnimi nosilci. Plošča, ki ima enako širino kot nosilec, je z zgornje strani položena nanj. Z dodatnimi jeklenimi trakovi, ki so privarjeni na ploščo, je z vijaki pritrjena v nosilec. Za povezovanje sekundarnih nosilcev s primarnimi se prav tako uporabi jeklene trakove, privarjene na ploščo. Del trakov, ki sega na sekundarne nosilce, je z zgornje strani pritrjen nanje (Slika 28) [29].

Slika 28: Jeklena opora in ojačitev stika primarnega nosilca s sekundarnimi (<http://www.buildingconservation.com>)

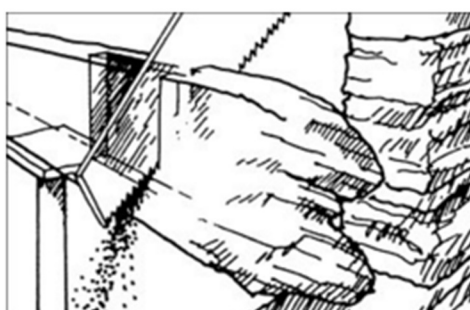
Obdelovani stropnik najprej podpremo z ustreznimi podporami. Na začetku zdravega dela stropnika izvrtamo luknjo. Z vrtanjem napravimo žleb v zdravem delu stropnika (Slika 29 - vrtanje). Luknja ne sme segati skozi stropnik. Z žago se odstrani poškodovani del (Slika 29 – žaganje). Nadomestni del mora biti ustreznih mer, da nadomesti poškodovani del. V nadomestnem delu so vstavljene in zlepljene armaturne palice, ki segajo v pripravljen žleb na obstoječem stropniku. Pred montažo novega dela se z ustreznim lepilom namaže čelni stik starega in novega dela (Slika 29 - lepljenje). Ko je novi del postavljen na mestu in pritrjen, je treba z epoksidno smolo zapolniti luknjo, v kateri so armaturne palice (Slika 29 - polnjenje z epoksidno smolo) [31].

a) vrtanje

b) žaganje

c) lepljenje

d) polnjenje z epoksidno smolo

Slika 29: Prikaz postopka zamenjave lesenega elementa (<http://www.diydoctor.org.uk>)
