Visokošolski program Gradbeništvo,
diferencialni 3.1 po VŠ-VSS

Sodobna sanacija nestabilnih brežin na regionalnih cestah

Diplomska naloga št.: 333

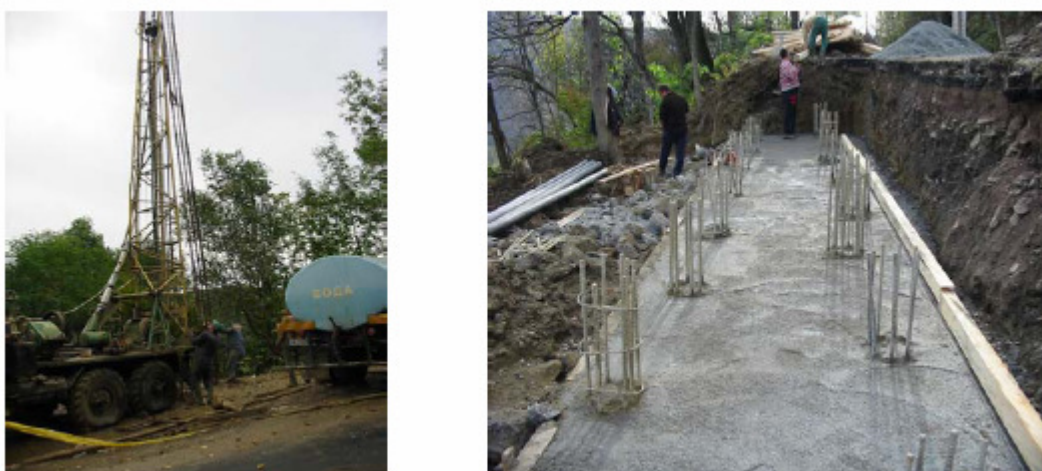
Slika 3.4 Namestitvev armature in zgornji deli opornikov (povzeto po Hamova, M., Frangov, G., Zayakova, H. Zbornik 13. DEC)

Vrtanje za pilote je bilo izvršeno s pomočjo bentonitne malte. V vrtino so bili postavljeni pripravljene armaturni koši, beton je bil neprekinjeno vlišan s cevjo od spodaj navzgor (slika 3.4).

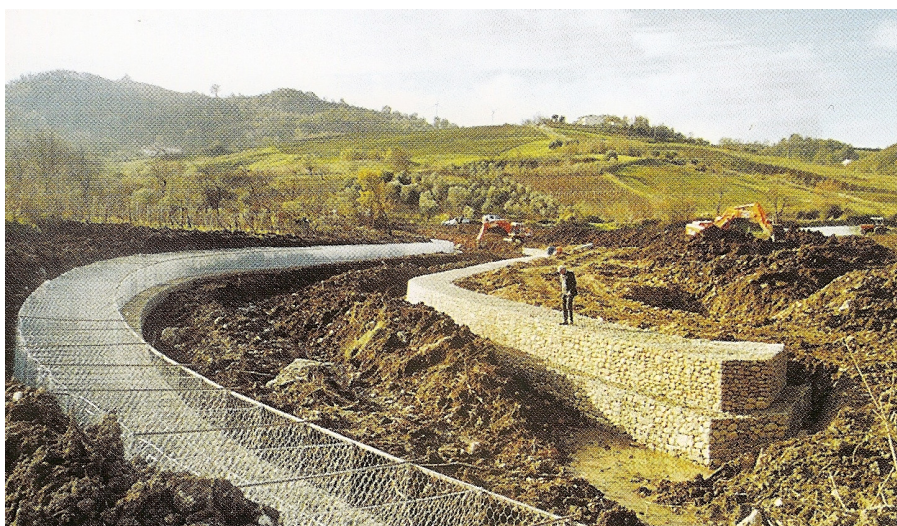
Slika 3.8 Polaganje žičnatih košar

Konstrukcije iz nasutega materiala (gabioni) so primerni za hitro stabilizacijo manjših plazišč ob cestah, ker se lahko izvajajo na posameznih krajših odsekih. Izdelani so iz žičnih košar, v katere je naložen kamnit material. Košare se polagajo druga na drugo in s tem tvorijo podporno konstrukcijo (slika 3.8). Takšne konstrukcije lahko prenesejo tudi velike deformacije, pri čemer se njihova sposobnost prenašanja obremenitve ne zmanjša bistveno (slika 3.8 in 3.9).

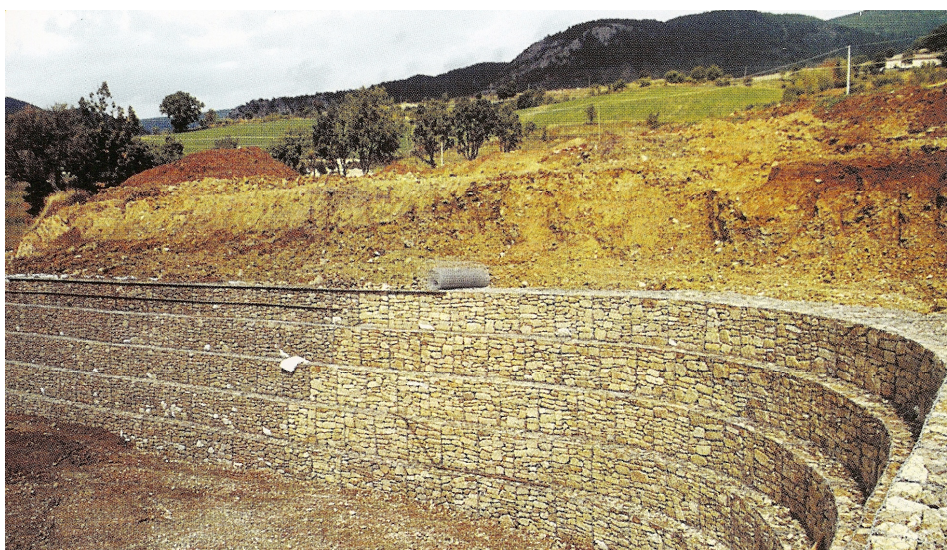
Slika 3.9 Podporna konstrukcija iz gabionov

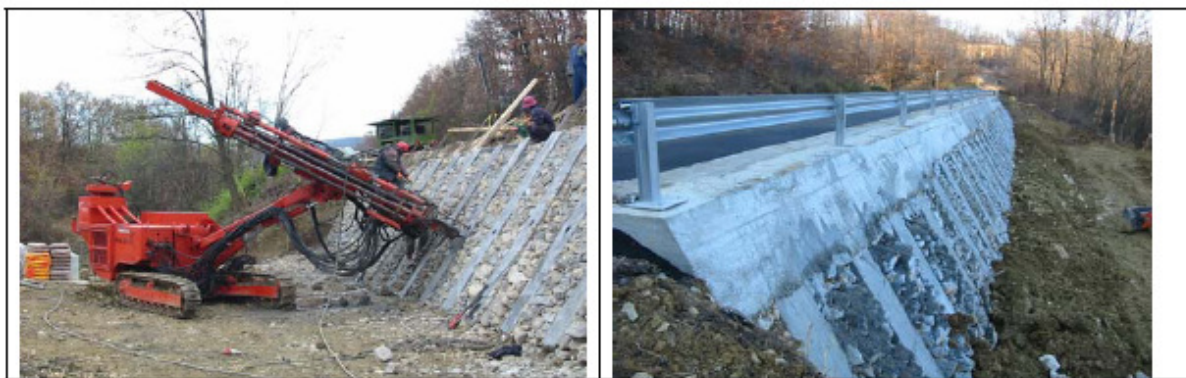
Slika 3.12 Stabilizacijska struktura med gradnjo in po njej (povzeto po Frangov, G., Hamova, M. Zbornik 13. DEC, km 7+500, na cesti III-406 Sevlievo-Dryan,)

Končna podoba stabilizacijske strukture je prikazana na fotografiji (slika 3.12).

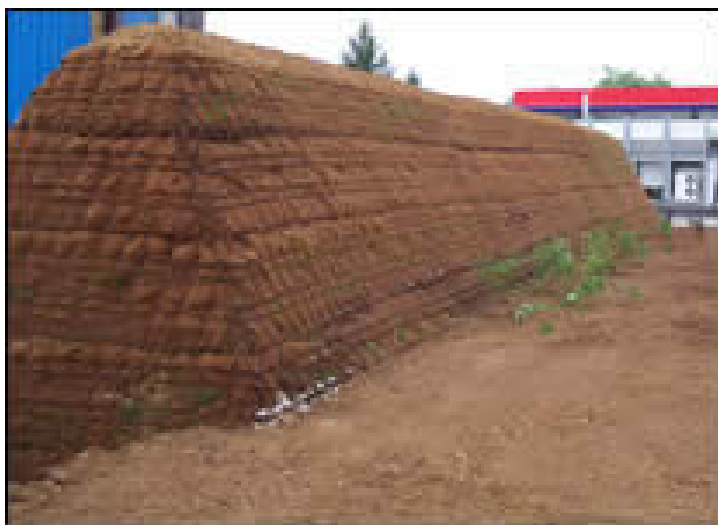
Slika 3.13 Armirana zemljina

Primer armirane zemljine je prikazan na sliki 3.13.

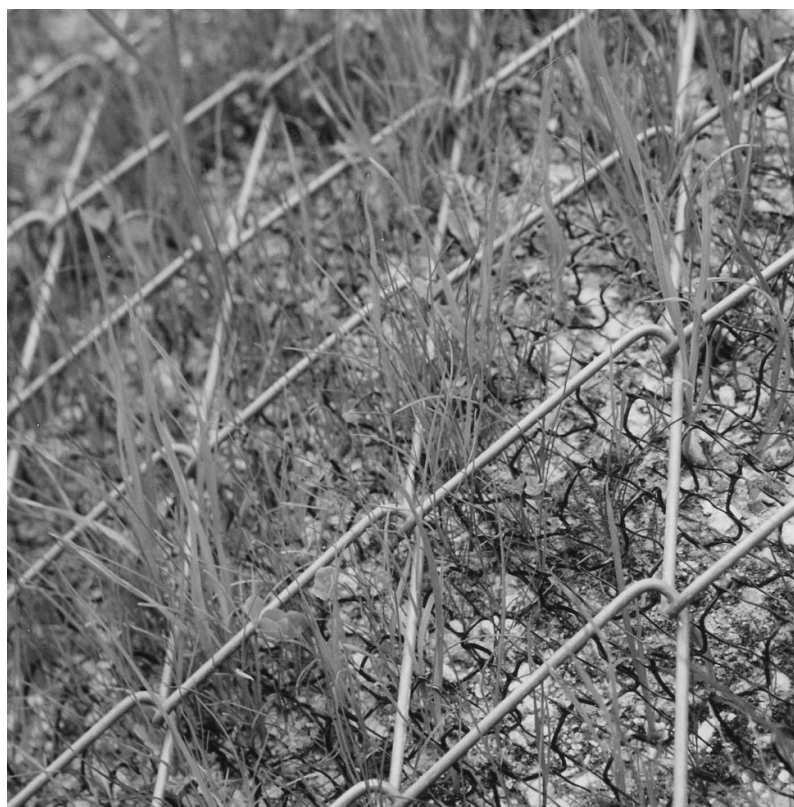
Slika 3.14 Močno raztegljiva žičnata zaščitna mreža za stabilizacijo pobočja (povzeto po Flum, D., Rüegger, R. Zbornik 13. DEC)

TECCO-va jeklena zaščitna mreža zagotavlja natezno trdnost, ki znaša 150 kN/m.

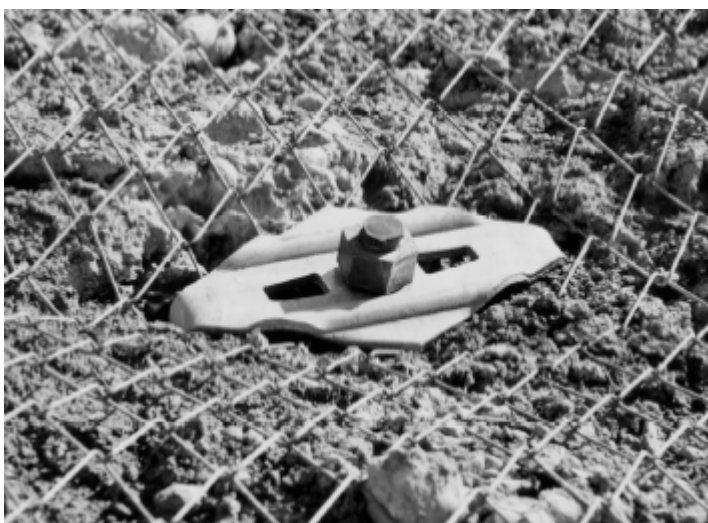
Slika 3.15 Posebna plošča z žabljem, ki aktivno pritiska na zelo raztezno jekleno zaščitno mrežo proti strmemu površju (povzeto po Flum, D., Rüegger, R. Zbornik 13. DEC)

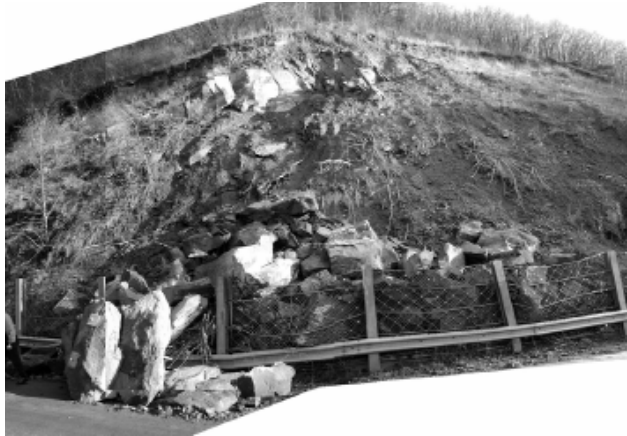
Slika 3.16 Skalni udor (povzeto po Flum, D., Rügger, R. Zbornik 13. DEC)

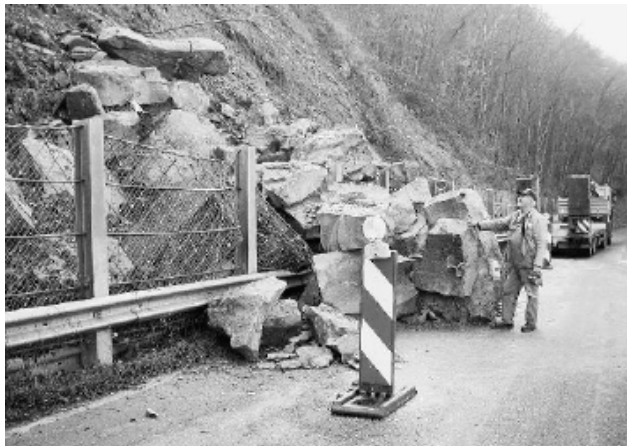
Slika 3.17 Skalni udor, ki je povzročil začasno zaporo regionalne ceste (povzeto po Flum, D., Rügger, R. Zbornik 13. DEC)

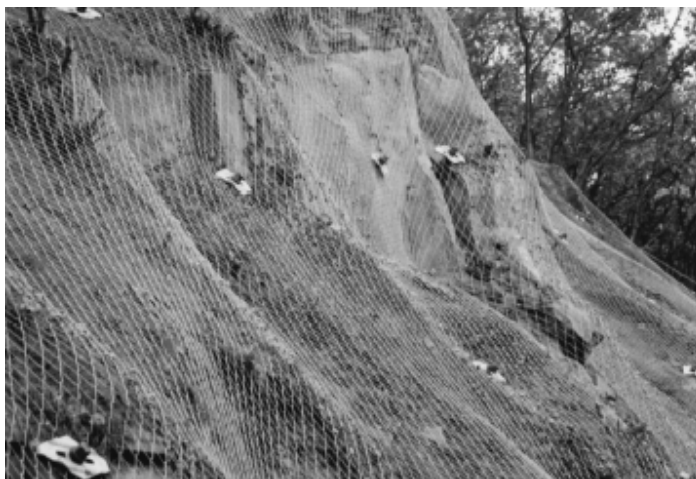
Slika 3.19 Srednji del z rastočim naravnim rastlinstvom (povzeto po Flum, D., Rieger, R. Zbornik 13. DEC)

TECCO sistem za utrjevanje pobočja se lahko v najboljši meri prilagodi posebnim in statičnim pogojem. Ponuja možnost razvrstitve klinov na ekonomičen način zaradi zmožnosti absorpcije in prenosa silnih bremen. V nasprotju z betonskimi rešitvami se z TECCO-vimi utrjenimi pobočji zopet pojavi rastlinstvo, ki je zelo cenjeno in tudi prijetno za oko (slika 3.19).
