Visokošolski program Gradbeništvo,
Smer operativno gradbeništvo

Prenova zdraviliškega doma v Rimskih toplicah

Diplomska naloga št.: 312

Ljubljana, 24. 6. 2008

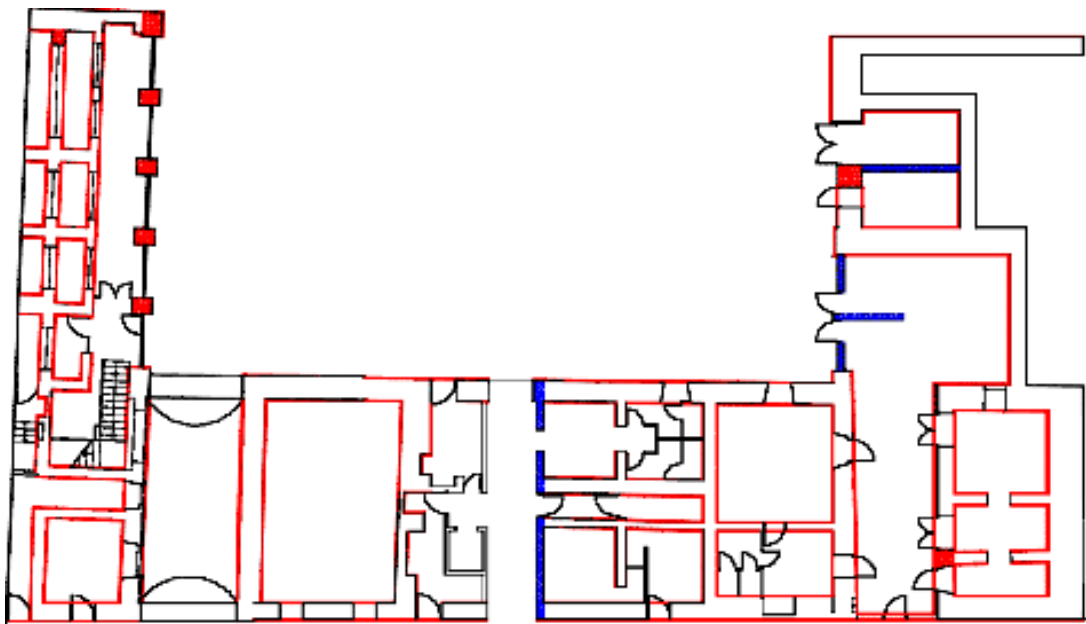
Na večjih mestih, predvsem v prvi etaži, so močno prekoračene dopustne tlačne napetosti. V sklopu sanacije bi bilo treba zidove ojačati, tako da obtežba ne bi presejala dopustne.

Slika 4-22: Skica ojačitev v 1. etaži.

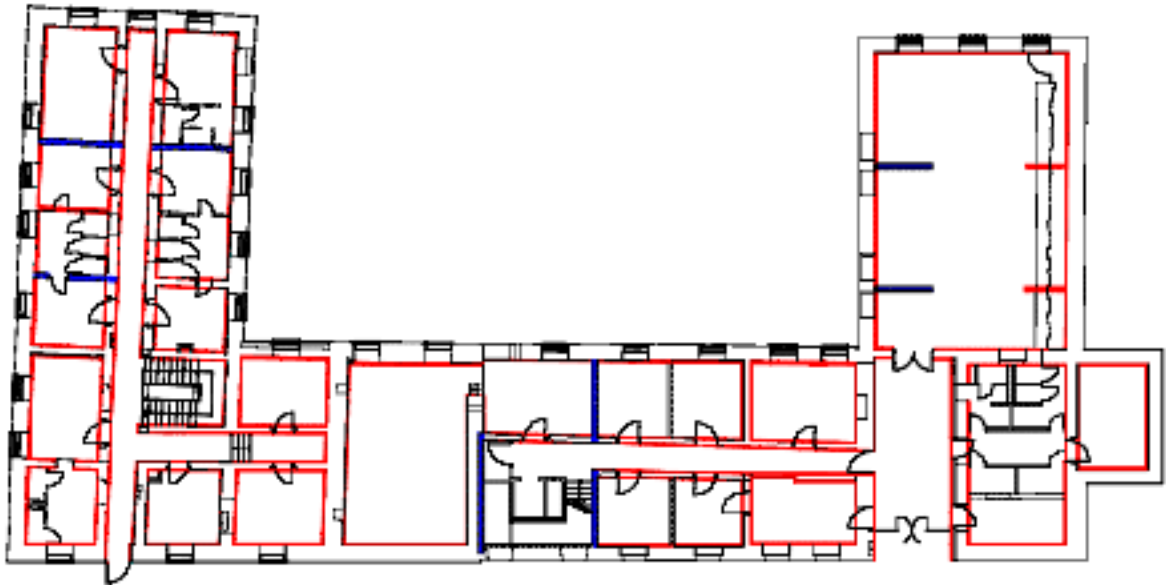
Slika 4-23: Skica ojačitev v 2. etaži.

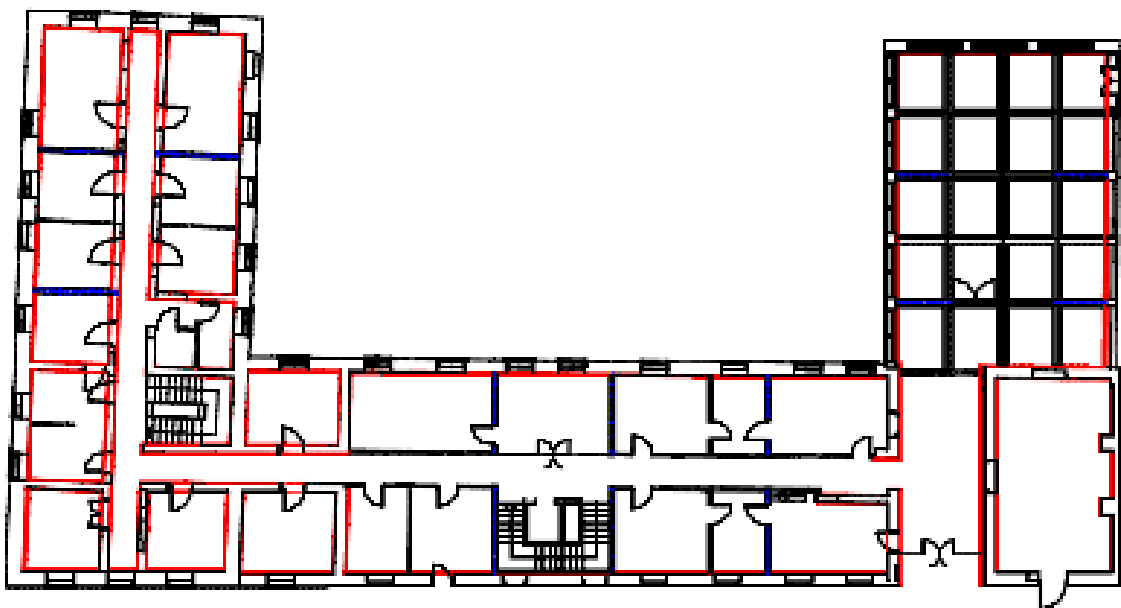
Slika 4-24: Skica ojačitev v 3. etaži.

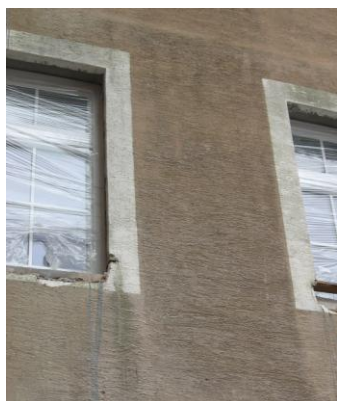
Večje poškodbe fasade so do nivoja 2 m v pritličju, prav tako tudi večina poškodb na fasadi. Zaradi tega je treba omete na fasadnih površinah temeljev izbiti in jih nadomestiti s tehnološkimi, ki bodo omogočali izsuševanje obodnih zidov in fasadnih površin, kot je BOKLAN ZRMK. Bistvenega pomena so pri obnovah predvsem paropropustni mineralni fasadni slikarski materiali, kot je sistem ING.KLAN-LEUMIN (na bazi apna).

Slika 4-37: Zaradi prevelike vlage je fasadni omet v propadanju.

Sam potek obnove fasade je potekal v sledečem vrsten redu. Na obstoječo fasado je bil prilepljen in dodatno ojačan s sidri 5 cm debel sloj toplotne izolacije. Tako je skupna izolacija na novo izvedene fasade 10 cm stiropora. Do nivoja 2 m pa je fasada izvedena s 5 cm toplotne izolacije iz perforiranega stiroporja. Ta zaradi luknjičaste sestave omogoča boljše sušenje in prehod vodne pare skozi konstrukcijo. Sledi nanos prvega sloja ometa, nato položitev armirne mrežice ter nanos drugega sloja ometa. Na koncu sledi izdelava zaključnega sloja. V okviru fasade so bili izdelani tudi nadokenski, podokenski in medetažni profili.
