Bregar, G. 2012. In-situ določanje vpliva vlage in propadanja materiala na mehanske lastnosti zidovine. Diplomaska naloga. Ljubljana, Univerza v Ljubljani, Fakulteta za gradbeništvo in geodezijo. (mentor Bosiljkov, V., somentorica Kržan, M.): 68 str.

**IN-SITU DOLOČANJE VPLIVA VLAGE IN
PROPADANJA MATERIALA NA MEHANSKE
LASTNOSTI ZIDOVINE**

Diplomska naloga št.: 461/SOG

**IN-SITU EVALUATION OF THE INFLUENCE OF
MOISTURE AND DECAY ON MECHANICAL
PROPERTIES OF THE MASONRY**

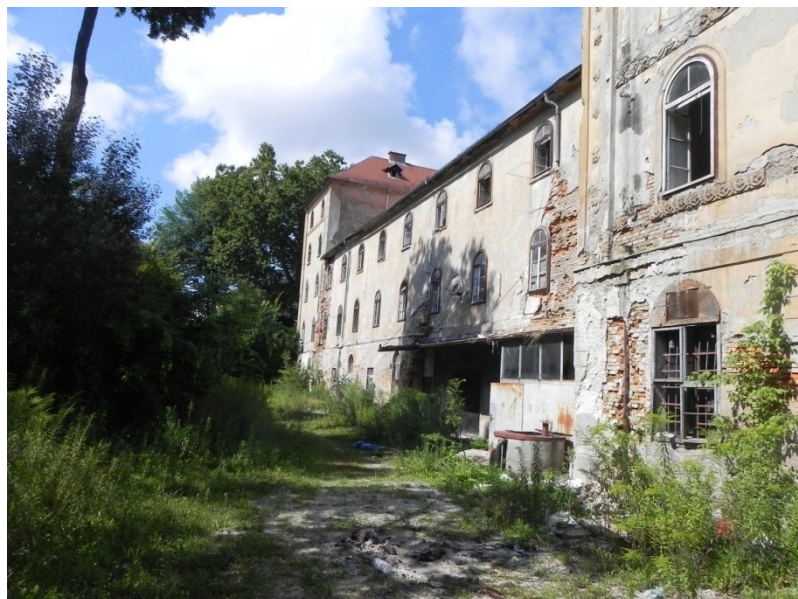
Slika 2: Vzhodna fasada pred poružitvijo leta 2011

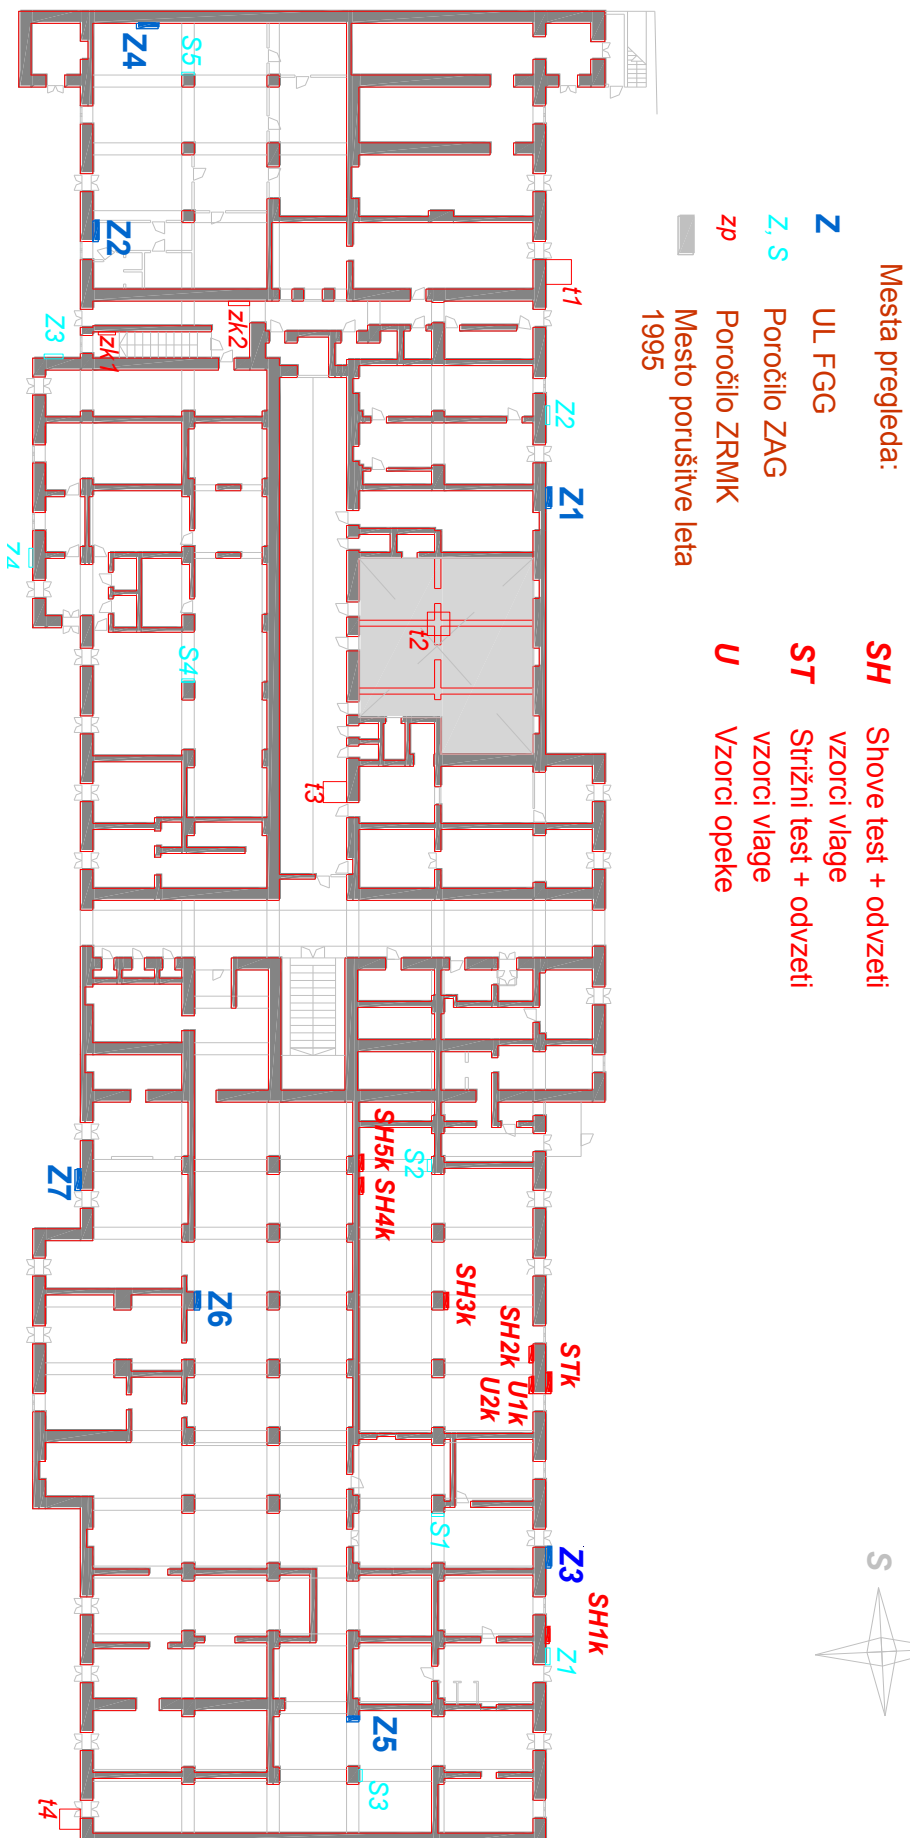
Situacija mest odvzema vzorcev KLET

- z označbo SH so označene situacije, kjer smo opravili hitre strižne teste (»shove test«),
- ST predstavlja oznako za mesta, kjer smo izvajali strižne teste zidu (»shear test«) ter odvzeli vzorce za ugotavljanje vlažnosti zidu,
- z oznako U so označena vsa mesta, kjer smo odvzeli vzorce opeke za preiskave v laboratoriju (za tlačno trdnost opečnih prizem, cepilno natezno trdnost opeke...),
- z oznako ZID sta označeni mesti, kjer smo pridobili vzorca za tlačni preizkus,
- s temno modro oznako »Z« so označena mesta odvzema vzorcev FGG-ja leta 2008,
- z oznako »t« so označena mesta izkopa sondažnih jam za potrebe pregleda temeljev ZRMK-ja,
- s svetlo modro barvo so označena mesta odvzema vzorcev ZAG-a.

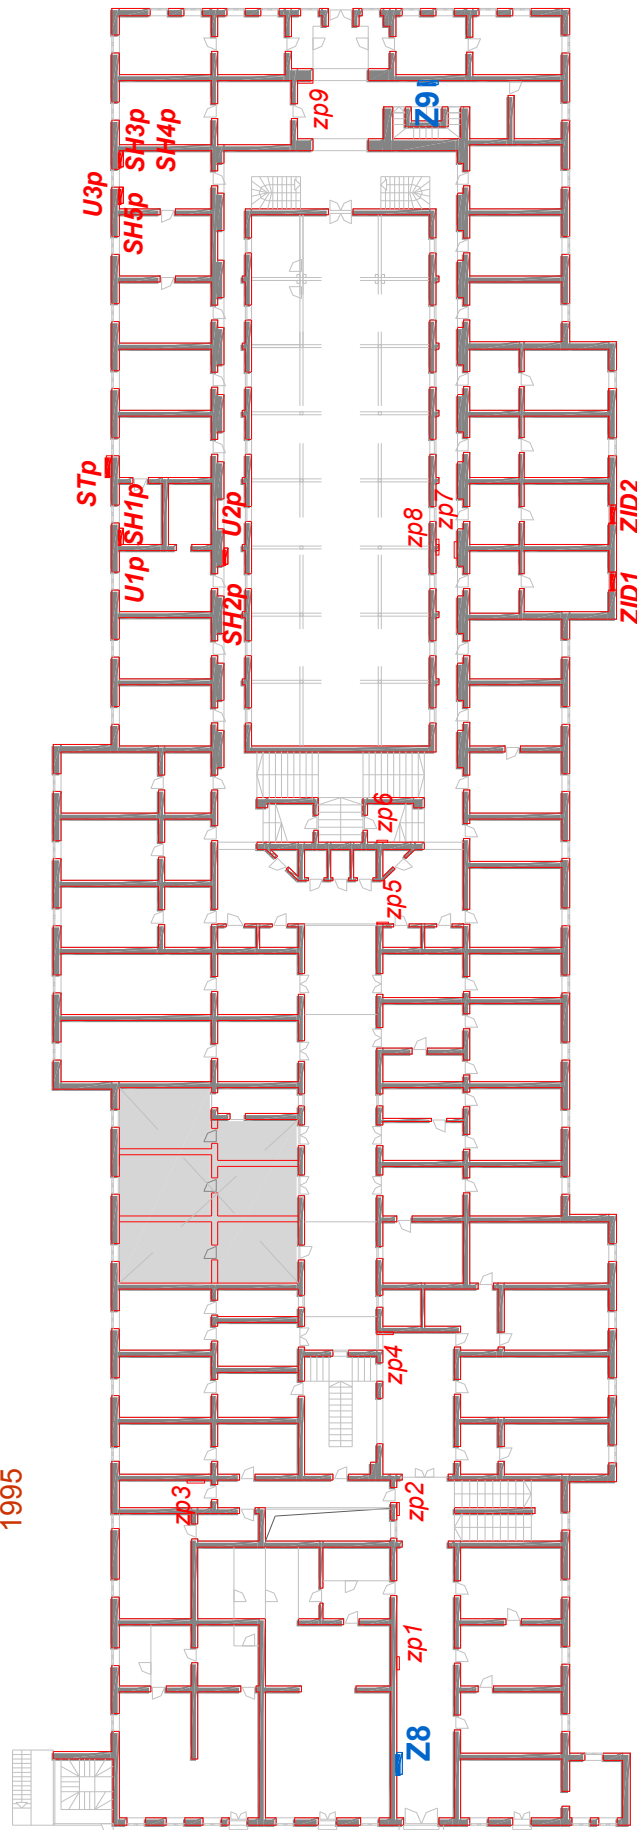
Situacija mest odvzema vzorcev PRITLIČJE

- Z** UL FGG
- Z, S** Poročilo ZAG
- zp** Poročilo ZRMK
- Mesto porušitve leta 1995

- SH** Shove test + odvzeti vzorci vlage
- ST** Strižni test + odvzeti vzorci vlage
- U** Vzorci opeke

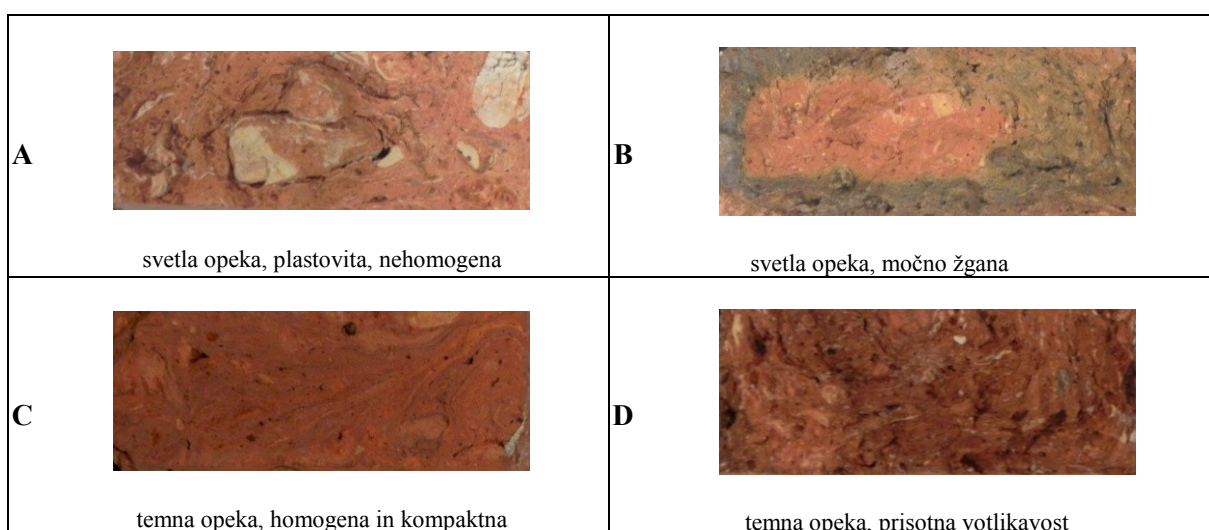
Velika večina objekta je bila sezidana iz svetlejšje opeke, v kateri strukture opazimo plastovitost in nehomogenost, kar je najverjetneje posledica izbire gline in postopka žganja opeke (Slika 8). Na spodnji sliki vidimo, da je imela tudi ista barva opeke več podvrsti. Ločijo se po strukturi, homogenosti ter po prisotnosti primesi različnih vrst.

Slika 8: Vrste opeke, uporabljene na objektu Kolizeja

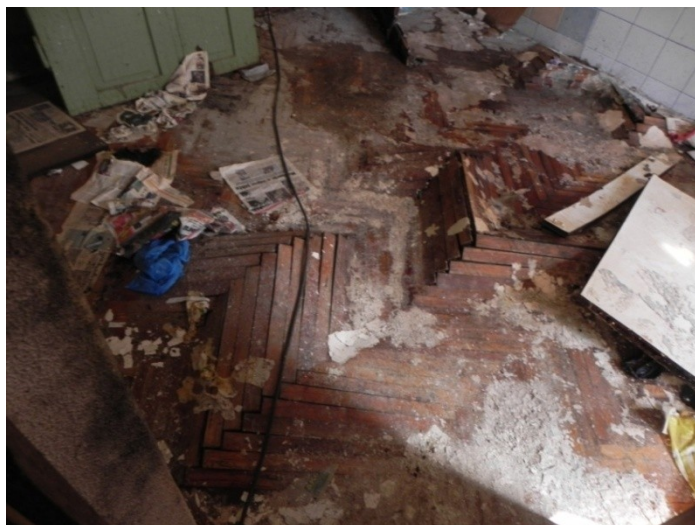
Preiskave na objektu Kolizeja so bile zahtevne predvsem zaradi zagotavljanja varnosti osebja, ki je izvajalo preiskave. Objekt je bil pred porušitvijo v slabem stanju. Na nekaterih mestih ni bilo varnega dostopa, saj sta se stropna in stopniščna konstrukcija zaradi dotrajanosti podirali pod lastno težo. V izredno slabem stanju so bila predvsem stopnišča v JZ delu objekta, zato v tem delu nismo opravljali preiskav. V objektu ni bilo električne napeljave, torej ni bilo luči, zato so bili nekateri odseki še posebej nevarni.

Slika 15: Primer sobe, kjer smo izvajali preizkus

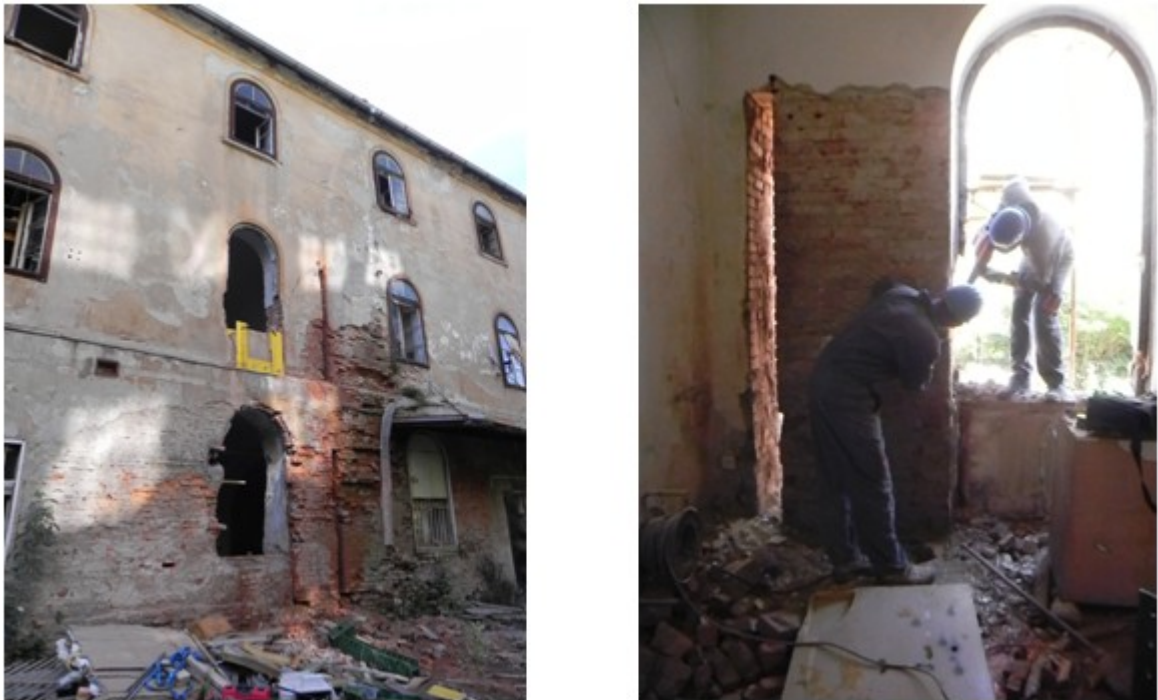
Na podlagi pregleda in dotedanjih preiskav (Povzetek dosedanjih poročil o stanju objekta, str. 20) smo se odločili za izvedbo testa v dveh nivojih objekta, v kleti in pritličju. Namreč v kleti je bilo opaziti velik vpliv vlage na propadanje zidovine, česar v pritličju ni bilo opaziti. Zato smo naredili primerjavo mehanskih karakteristik zidov v kleti in pritličju.

V pritličju smo pripravili zid (dim.: 100 x 254 x 62 cm³), ki je po višini segal od tal do začetka okenskega oboka. Ta del zidu je bil najbolj oslavljen zaradi okenske odprtine in je bil zato najbolj primeren za izvedbo testa. Zid se na preizkus pripravi tako, da se ga loči od matičnega zidu kot tudi od parapetnega zidu (Slika 23). Rez je bil izveden z diamantno vrvjo, tako da je preizkušanelec cca. 10 cm odmaknjen od matičnega zidu. Na strani okna pa smo parapet ločili od preizkušancea z rezom s krožno diamantno žago. S preizkušancea smo nato z notranje strani in s strani špalete okna odstranili omet. V kleti je bil zid (dim.: 88 x 320 x 100 cm³) nekoliko ožji po širini, debelejši in višji kot v pritličju.

Slika 23: Lokacija izvedbe strižnih testov in prikaz priprave na strižni test

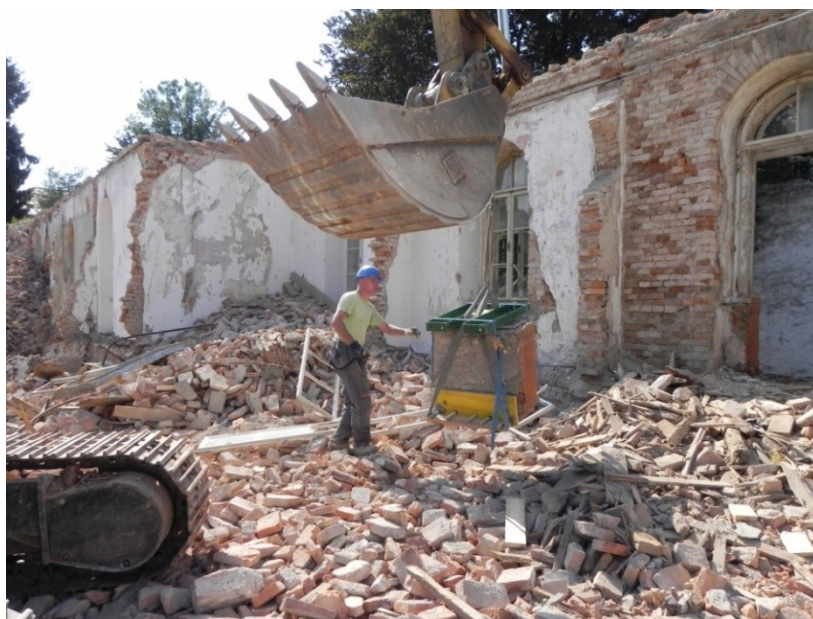
Slika 28: Lokacija odvzema vzorcev za tlačni preizkus

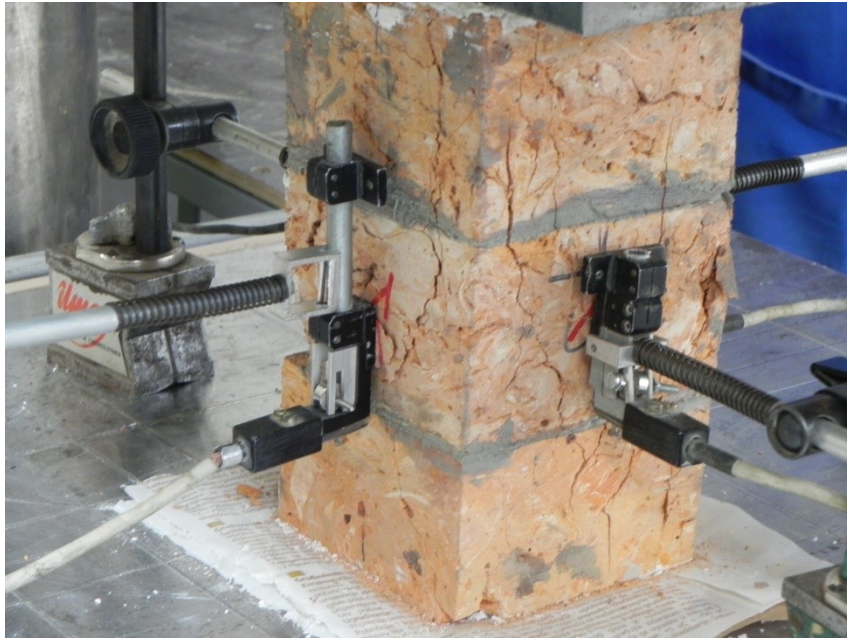
Slika 32: Porušitev opečne prizme P1

Pri opeki je bila porušitev veliko hitrejša kot pri zidkih, saj je opeka veliko bolj krhek material, kot je samo zidovje. Cepilne razpoke so se formirale po celem preizkušancu na prizmah P1 in P2 (Slika 32 in Slika 33), le v primeru P3 (Slika 34) se je preizkušanec nekoliko bolj deformiral na srednji opeki, tako da porušitev ni bila najbolj simetrična. Z grafa je vidna očitna razlika med temno (P2; klas.: C oz. D) in pa svetlo (P1,P3; klas.: A) opeko. Tlačna trdnost temne opeke je ravno dvakrat večja kot pri svetli opeki, modul elastičnosti pa je v primeru P2 trikrat večji kot pri P1 in štirikrat večji kot pri P3.

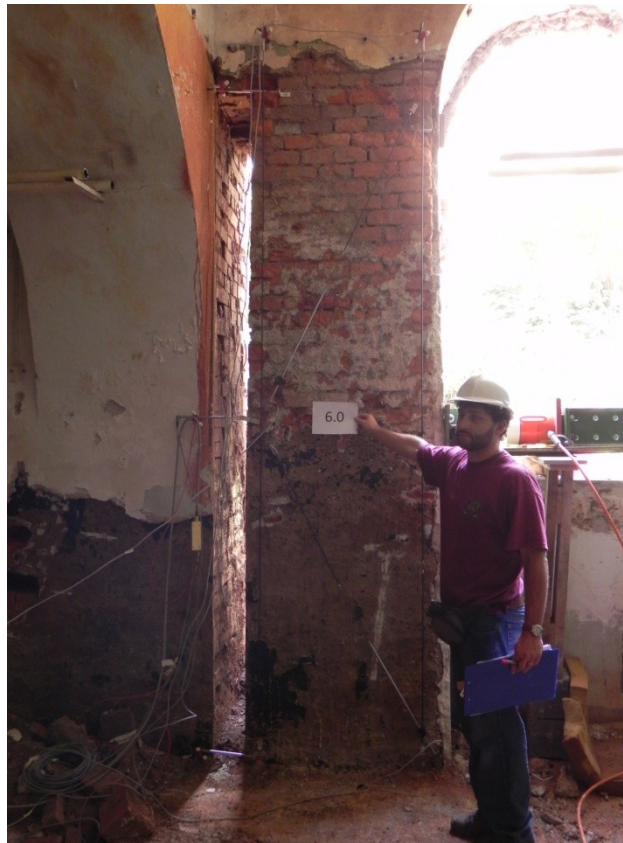
Slika 42: Prikaz izvajanja testa v kleti

V kleti smo preizkušali močno navlažen zid. Opeka je bila na zunanji strani zidu mestoma precej poškodovana, opaziti je bilo preperelost in visoko stopnjo propadanja opeke in malte v okolici preizkusnega zidu.

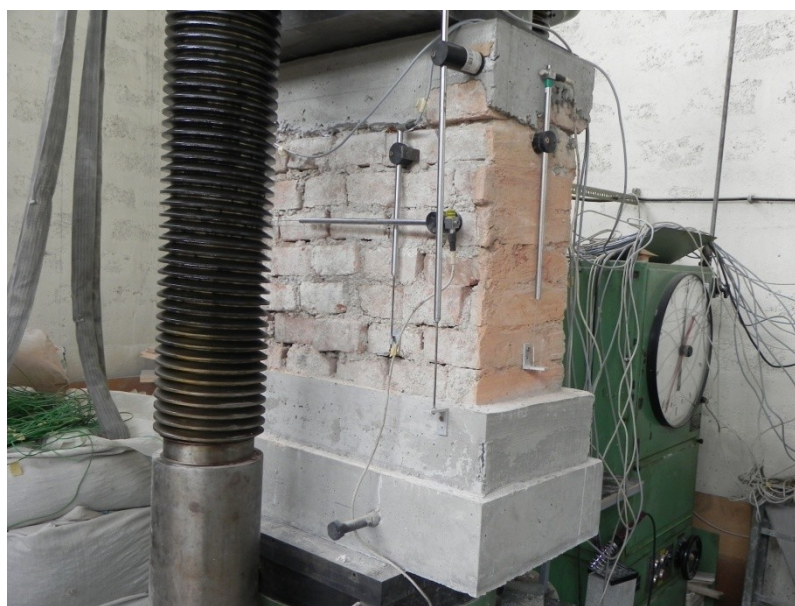
Slika 47: ZID 1 pred obremenjevanjem

Kvaliteta izdelave zidka je v tem primeru slaba, začetna razpokanost je bila srednja, povprečno ena vertikalna spojnica na vrsto je bila pomanjkljivo zapolnjena z malto. Na zadnji strani zidka nismo odstranili ometa, zaradi nevarnosti, da bi preveč poškodovali sam zidek.

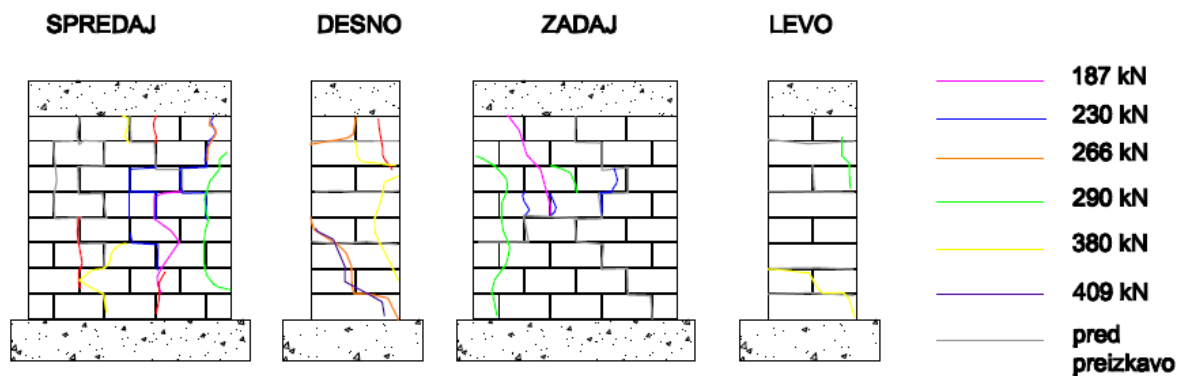
Slika 52: Shema razpok za ZID 2

Na Slika 52 prikazujemo shemo poteka razpok, tu smo zabeležili tudi razpoke, ki so bile prisotne že pred obremenitvijo (siva barva).
