**VPLIV OKOLJA NA STANJE OBJEKTOV STAVBNE
DEDIŠČINE NA GORENJSKEM**

Diplomska naloga št.: 47/B-GR

**INFLUENCE OF THE ENVIRONMENT ON THE STATE OF
THE CULTURAL HERITAGE IN UPPER CARNIOLA,
SLOVENIA**

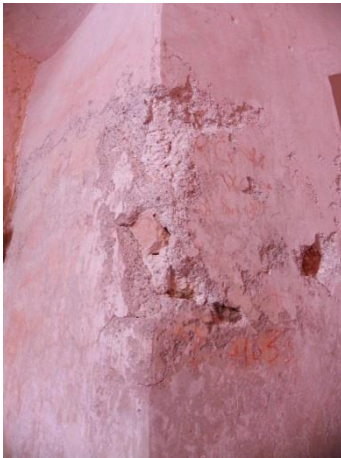
Na sliki 16 je vidna močna poškodba zidu za glavnim oltarjem v cerkvi sv. Petra. Na sliki 17 je vidno razslojevanje po plasteh in debelina razpadajočega ometa. Na slikah 18–20 je vidno razpadanje ometa v večjem obsegu.

Slika 18: Ločevanje ometa od primarnega materiala, uporabljenega za nosilno konstrukcijo (cerkev sv. Petra).

Poškodba na sliki 16 bi lahko bila posledica dolgoletnega vpliva soli (razžiranja ometa, odstopanja), h končnemu stanju pa je verjetno pripomogla tudi prisotnost biodegradacije, ki jo lahko vidimo ob spodnjem robu. Poškodbi na slikah 18 in 19 sta videti podobni, možno je, da so ju povzročili prisotnost vode, sol ali neprimerna frakcija agregata.

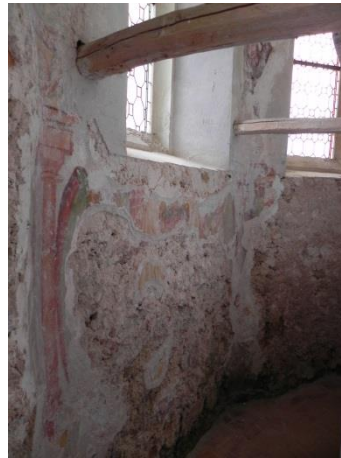
Slika 19: Razpadanje poslikav, vidna nosilna konstrukcija in deli ometov (cerkev sv. Petra).

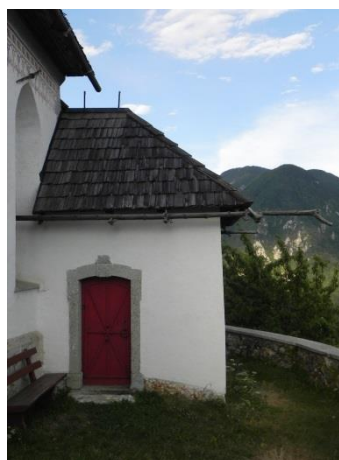
Slika 24: Primer odvodnjavanja cerkve sv. Petra – ni drenažnega sistema, leseni žlebovi, voda vseeno speljana bolj proč od zidov kot pri cerkvi sv. Radegunde.
