Šeruga, T., 2014. Sanacija armirano betonske konstrukcije izpustnega kanala Šmartinsko jezero. Diplomaska naloga. Ljubljana, Univerza v Ljubljani, Fakulteta za gradbeništvo in geodezijo. (mentorica Bokan Bosiljkov, V.): 36 str.

**SANACIJA ARMIRANO BETONSKE KONSTRUKCIJE  
IZPUSTNEGA KANALA ŠMARTINSKO JEZERO**

Diplomska naloga št.: 159/B-GR

**REPAIR OF REINFORCED CONCRETE STRUCTURE  
OF OUTLET CHANNEL OF THE ŠMARTINSKO LAKE**

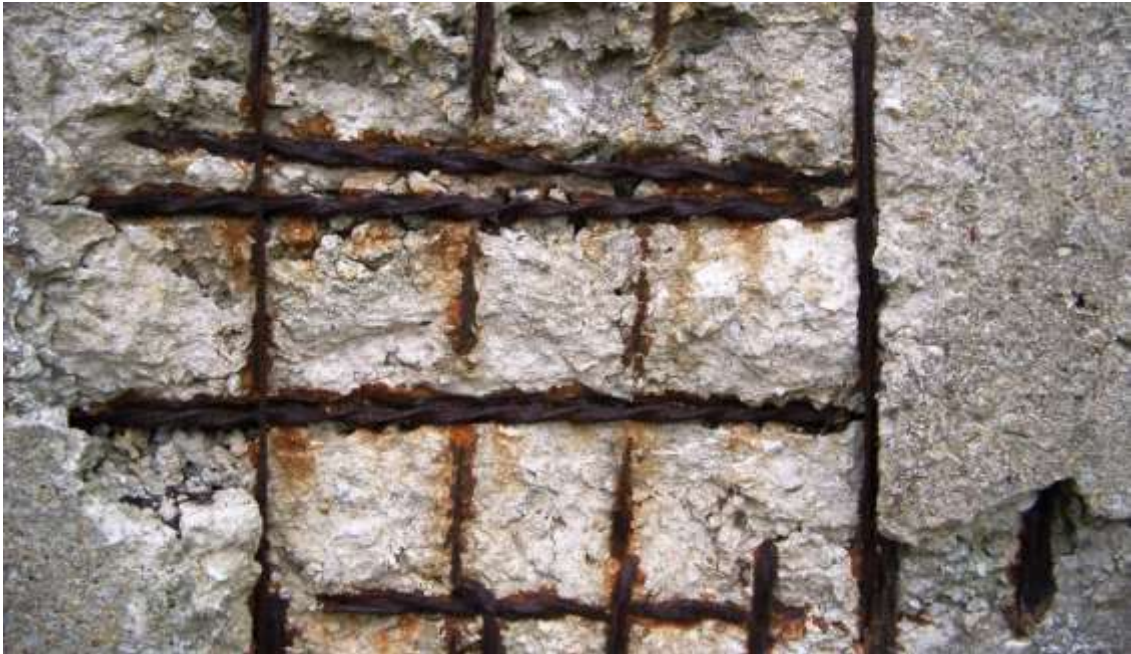
Slika 2: Poškodovana površina AB konstrukcije z vidno korodirano armaturo

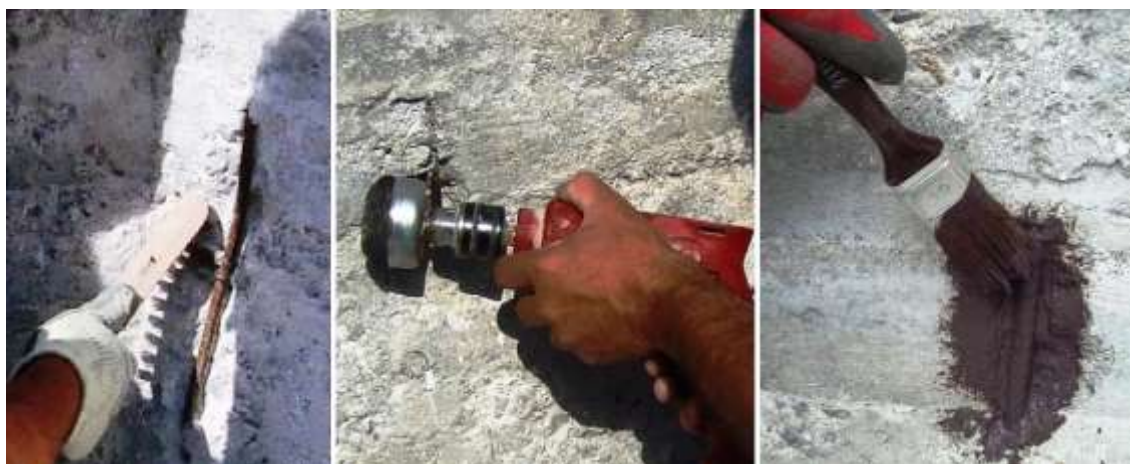
Slika 10: Postopek čiščenja in zaščite armature

V primeru AB izpustnega kanala je bila armatura vidna na manj kot 3 % celotne betonske površine. Armatura je bila korodirana, a k sreči je bila še v zadosti dobrem stanju, da zamenjave ni bilo potrebno opraviti. Viden del armature je bil očiščen z strojnim ščetkanjem, na težje dostopnih mestih pa z ročno žično krtačo. Očiščena armatura je bila nato zaščitena z antikorozijsko polimerno-cementno maso BETONPROTEKT K2. Le-ta ima odlične lastnosti glede oprijema na kovino in mineralne površine, njena najpomembnejša lastnost pa je, da ob ustrezni vgradnji s svojimi sestavinami ščiti armaturo pred korozijo. Masa hkrati povečuje sprijemnost novih betonov in malt z obstoječo podlago, medtem ko je rdeča barva mase zelo koristna pri kontroli kakovosti vgradnje. Zaščita armature na objektu je bila izvedena v skladu z navodili za vgrajevanje. Masa se je nanašala 2-krat s čopičem v razmiku 1 ure na očiščeno armaturo. Površina betona v okolici popravljane armature je bila trdna in čista (slika11).

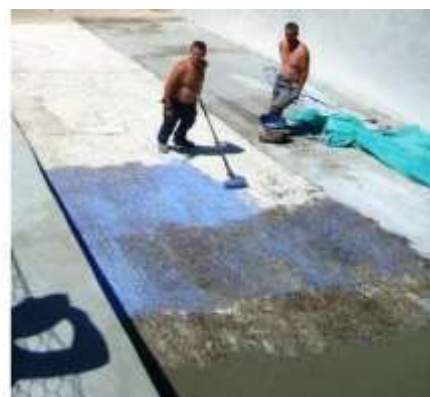
Slika 12: Nanašanje veznega sloja

Postopek sanacije izpustnega kanala z grobo sanacijsko malto je opisan v nadaljevanju. Na predhodno pripravljeno poškodovano podlago, kjer je bila armatura že premazana z mešanico BETONPROTEKT K2, se je kot vezni sloj nanela polimerna disperzija KEMALATEX v kombinaciji s cementom v razmerju 1:2. Mešanica veznega sloja je bila nanesena na vlažno in hrapavo površino z valjčkom, neposredno pred vgradnjo preplastitve (slika 12).

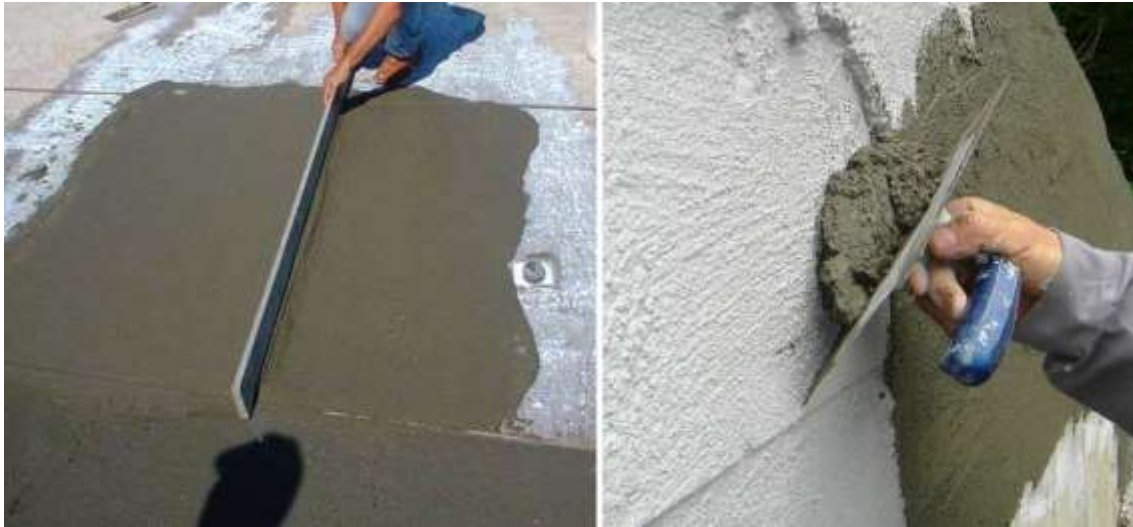
Na vezni sloj je bila pri sanaciji vertikalnih površin vgrajena mešanica BETONPROTEKT RT. Priporočilo za vgradnjo grobe sanacijske malte je nanos v debelini od najmanj 5 do največ 40 mm za en sloj. Na mestih, kjer so bile poškodbe površine globlje, je zato izravnava potekala v več slojih. Podobno je izravnava površine potekala na horizontalnih površinah, kjer je bila za zapolnitev poškodovanih mest uporabljena mešanica BETONPROTEKT RP, katera je zaradi dodanih superplastifikatorjev bolj primerna in lažja za vgradnjo v talne površine. Na mestih globljih poškodb je zapolnitev prav tako potekala v več slojih. Pri nanašanju grobe sanacijske malte je bilo med nadzorom opaženo, da so betonske stene v območju stika s talno ploščo precej vlažne, prav tako pa so bila vidna vlažna lokalna mesta na talni plošči. Kljub temu so bila dela izvedena v celoti, tudi na potencialno problematična območja.

Slika 13: Nanašanje grobe sanacijske malte na talne (levo) in stenske površine (desno)

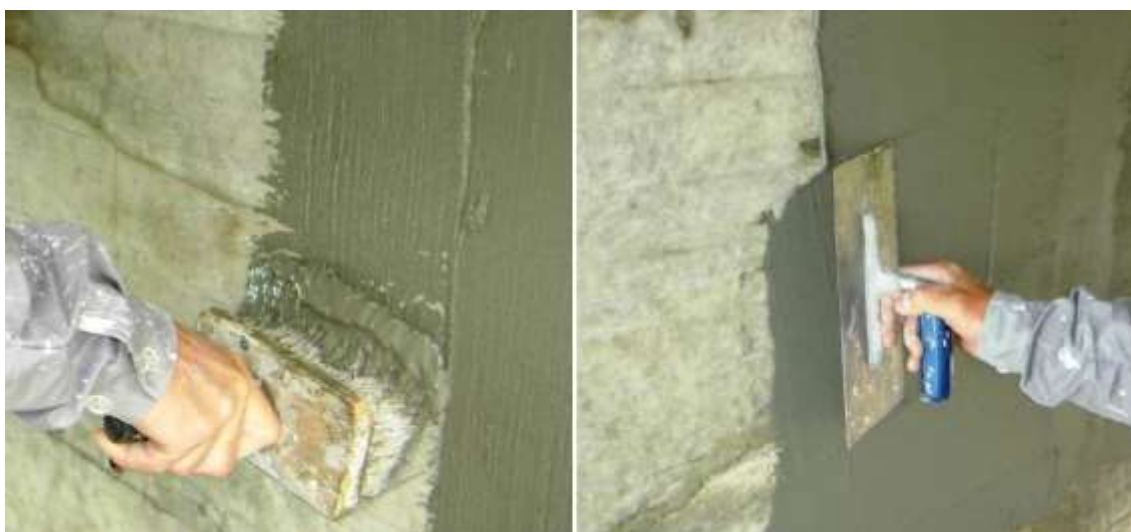
Slika 15: Nanašanje fine sanacijske malte z čopičem (levo) in kovinsko gladilko (desno)

Zaščitni in hkrati tudi zaključni sloj betonske konstrukcije na izpustnem kanalu Šmartinskega jezera je bil izveden z fino maso za zaključno izravnavo in protikorozijsko zaščito BETONPROTEKT F. Z veznim slojem KEMACRYL:VODA – 1:1 je bila z valjčki in čopiči premazana površina betona, kjer ni bilo nanesene grobe sanacijske malte. S tem so bili doseženi pogoji za dobro sprijemnost fine malte na površino konstrukcije. Pred površinskim nanosom in glajenjem, so se z maso BETONPROTEKT F zapolnile tudi luknjice, segregacijska gnezda in stabilne razpoke v površini. Masa BETONPROTEKT F se je nanašala na vezni sloj ročno in sicer v 2 delovnih postopkih: 1-krat nanos s čopičem in 1-krat s kovinsko gladilko po sistemu "sveže na sveže". Na površinah, izravnanih z grobo betonsko malto se je pred zaključno obdelavo površina le predhodno navlažila z vodo.

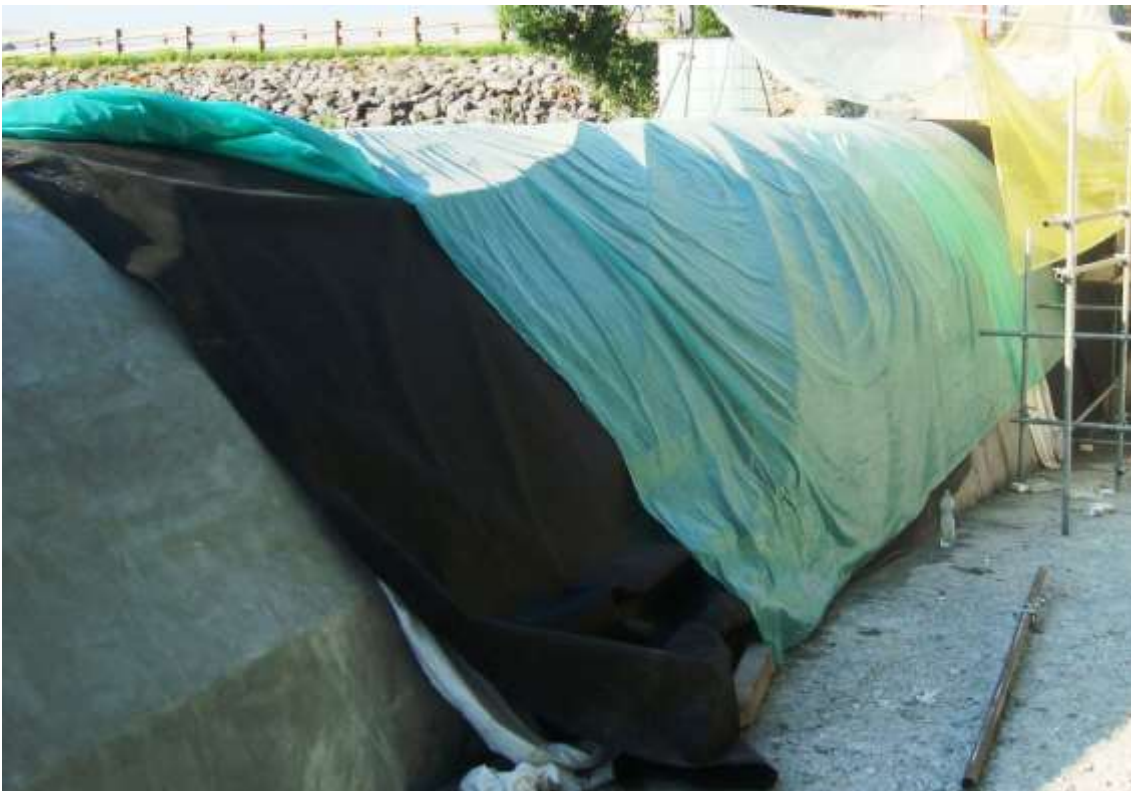
Slika 16: Zaščita svežega nanosa pred prehitrim izsuševanjem z PVC folijo

Sveže nanesene in obdelane površine izpustnega objekta so bile med časom sanacije negovane na različne načine. Talne površine so bile pred prehitro izsušitvijo povečini zaščitene z omočenim filcem, medtem ko je izvajalec navpične površine pred soncem in vetrom zaščitil z folijo. Pri negovanju sveže sanacijske malte je bila uporabljena tudi metoda obrizga oziroma škropljenja z gotovo pripravljeno in negi sveže betonske površine namenjeno raztopino KEMACURE EKO. Raztopina je okolju prijazna in svežo površino ščiti pred površinsko izsušitvijo in nastankom razpok. S škropljenjem na sveži površini ustvarimo tanek film, ki pa ne zmanjšuje lepljivosti in oprijema nadaljnjih premazov.
