Visokošolski strokovni študij
gradbeništva, Smer operativno
gradbeništvo

Rekonstrukcija muzeja Železniki

Diplomska naloga št.: 375

REKONSTRUKCIJA MUZEJA ŽELEZNIKI

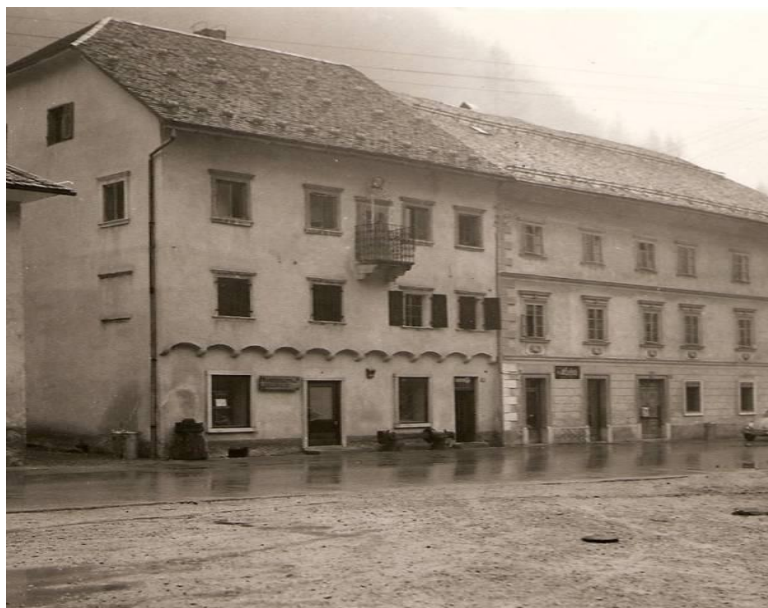
Slika 2: Cestna fasada iz leta 1972, desno Boncljeva hiša

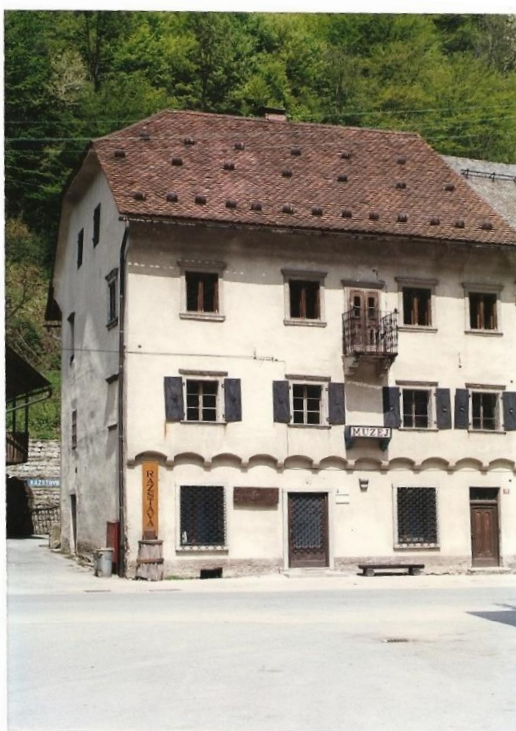
Slika 3: Cestna fasada s pogledom na stransko fasado

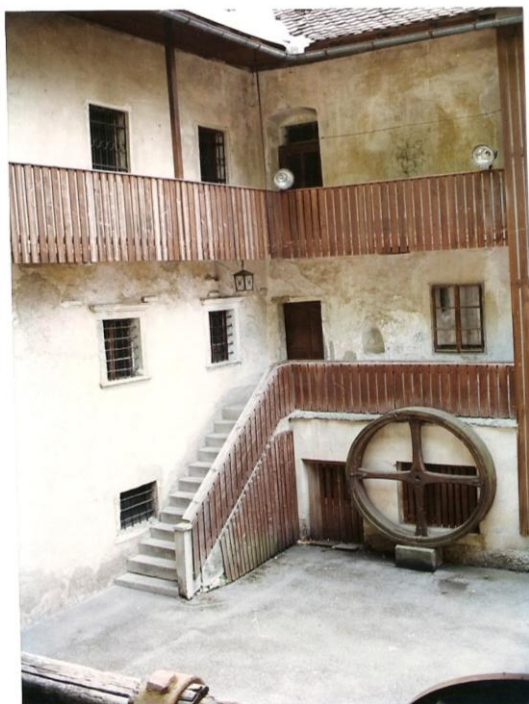
Slika 5: Dvoriščna fasada s pogledom na »gank«

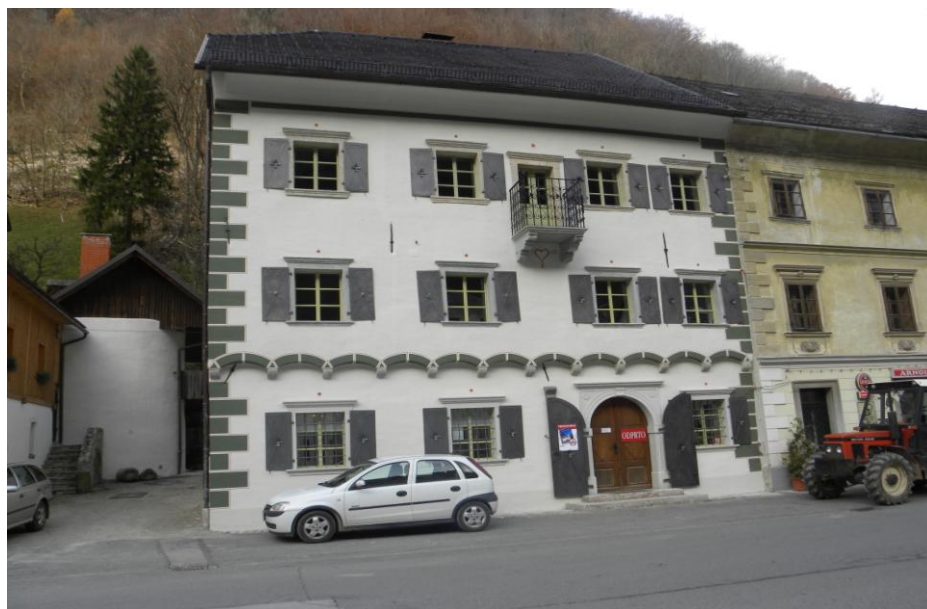
Slika 16: Cestna fasada po končani obnovi fasade

V letu 2009 se je izvedla finalizacija fasade muzeja in je danes že končana (Slike 16, 17 in 18).

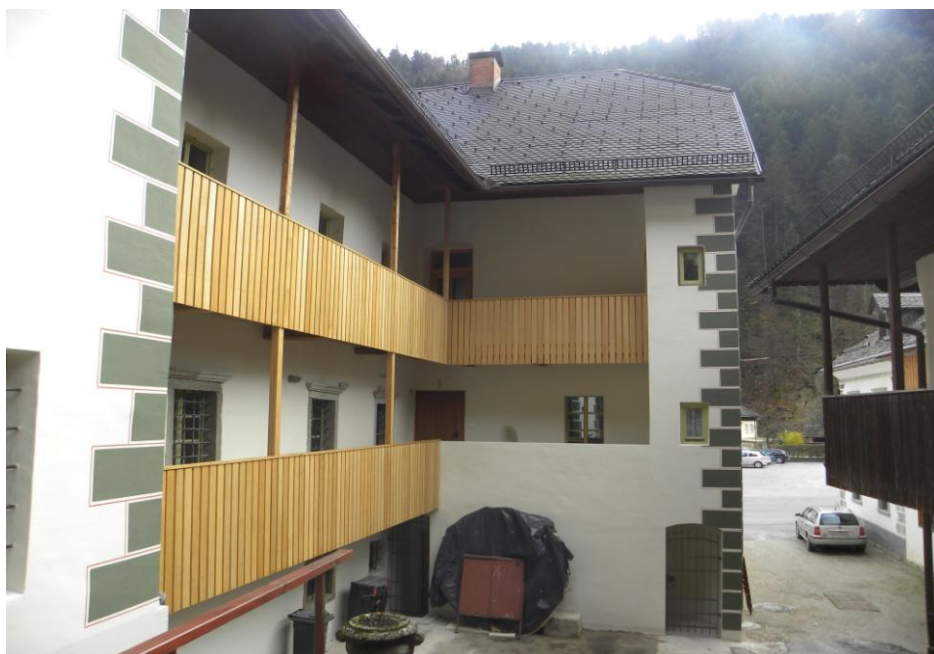
Slika 17: Dvoriščna fasada po končani obnovi fasade

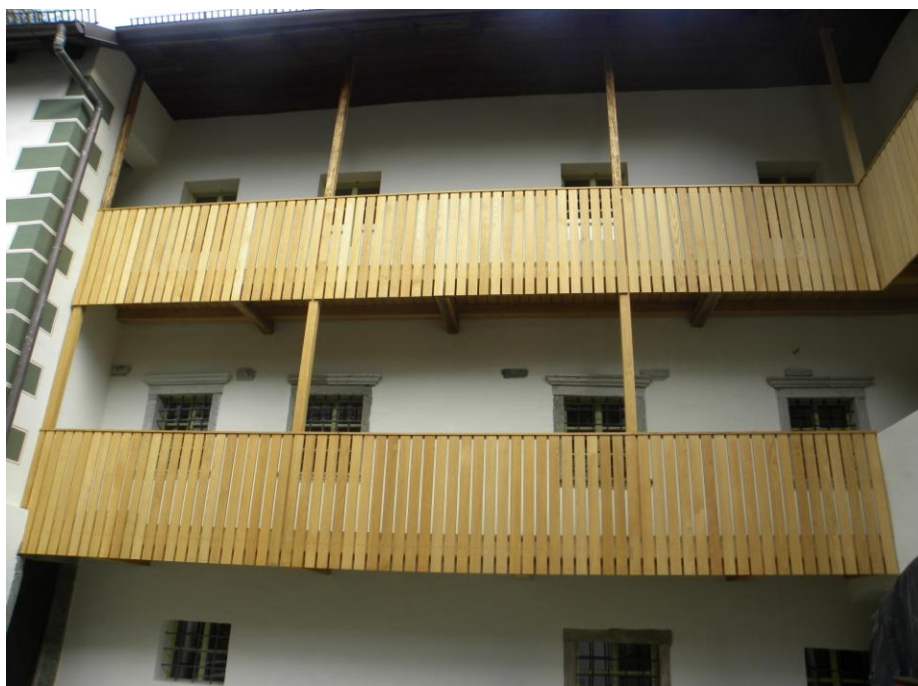
Slika 18: Dvoriščna fasada po končani prenovi fasade in izdelavi novih »gankih«

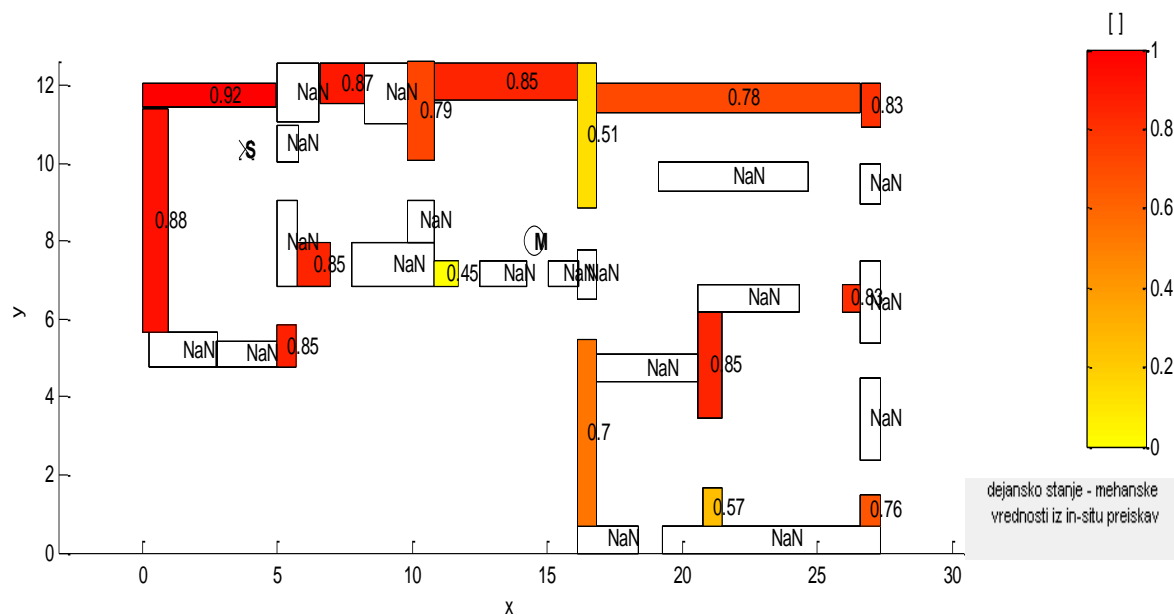
Slika 29: Stanje pri koncu računa – razmerje pomikov d/d_u , smer x

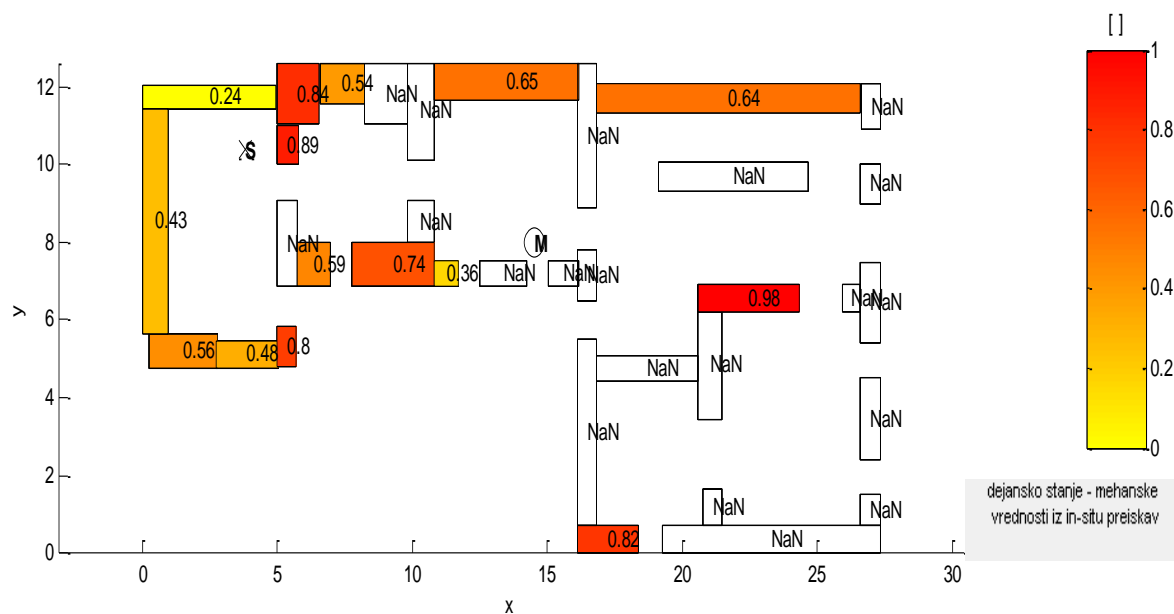
Na sliki 28 je prikazana smer y, iz katere je razvidno, da je porušena celotna fasadna stena, ki gleda na cesto. Porušanih je 13 elementov kar predstavlja 37,14 odstotka vseh elementov.

Slika 30: Stanje pri koncu računa – razmerje pomikov d/d_u , smer y

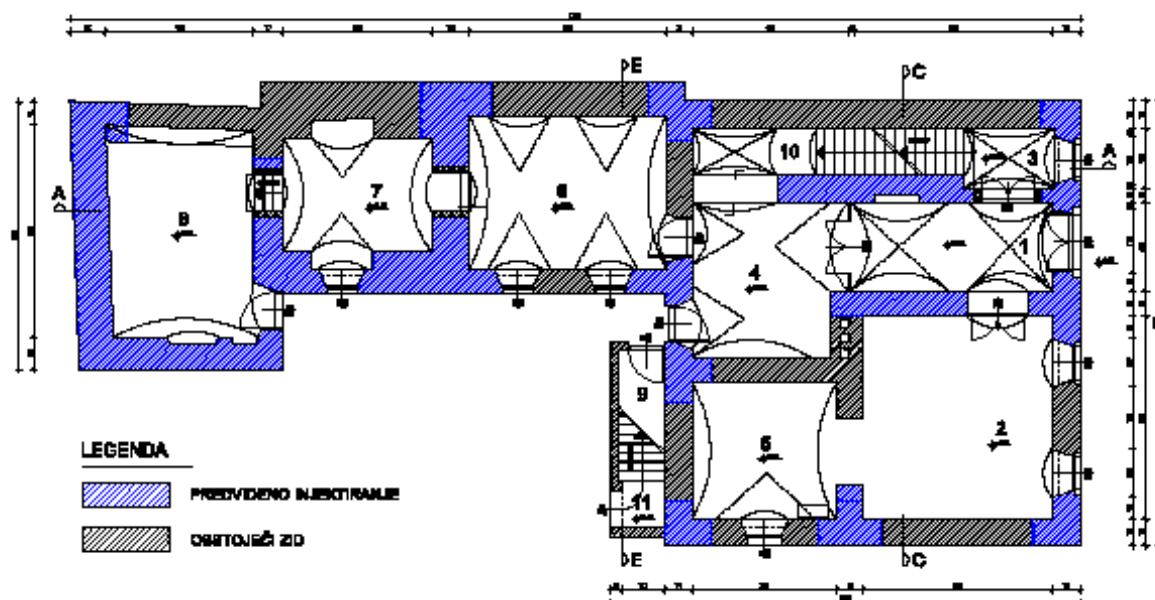
V diagramu histerezne ovojnice, kjer je izračun izveden na podlagi predpostavke, da zidovi niso injektirani, sanacija objekta pa je že izvedena, kot je opisano v poglavjih 2.2, 2.3, 2.4, vidimo, da ima objekt še vedno zelo majhno potresno odpornost glede na sedanje predpise. V smeri x (Slika 33) znaša koeficient potresne odpornosti $SRC_u = 0,249$, v smeri y (Slika 34) pa je $SRC_u = 0,208$, medtem ko je mejni strižni koeficient $BSC_u = 0,400$. Torej lahko takoj zaključimo, da je bil objekt potreben obnove glede na nizko potresno odpornost. Projektant ni analiziral obstoječega stanja, zato se ni predvideval, da ima objekt tako nizko potresno odpornost. Kot vidimo (Slika 35) je po projektu predvideno delno injektiranje sten.

Slika 35: Tloris pritličja s predvidenim projektним injektiranjem sten

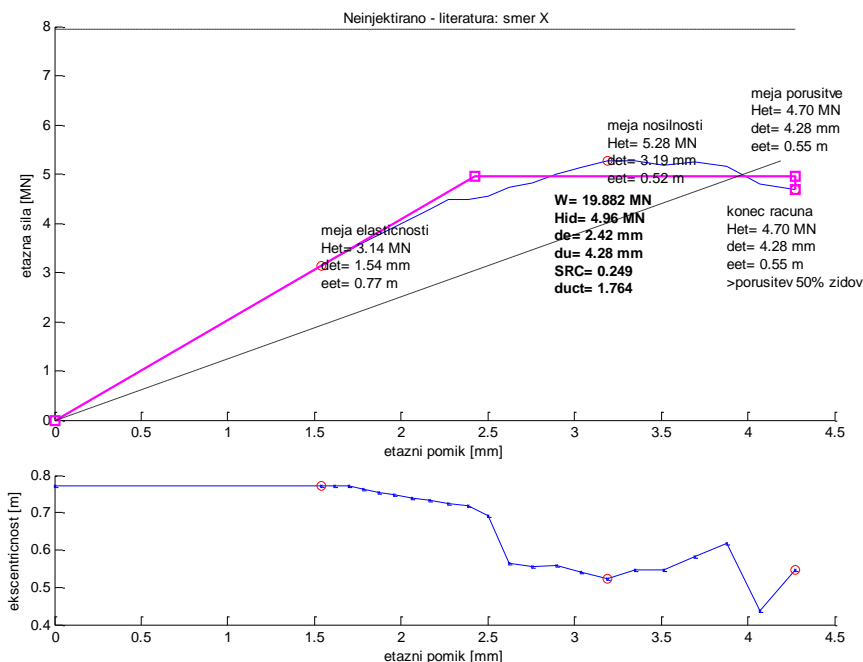
Sliki 33 in 34 upoštevata mehanske vrednosti zidov iz literature ($f_c = 0,80 \text{ MPa}$, $f_t = 0,05 \text{ MPa}$, $E = 2.600 \text{ Mpa}$, $G = 80 \text{ Mpa}$).

Slika 33: Histerezna ovojnica etaže v smeri x – neinjektiran zid, mehanske vrednosti iz literature

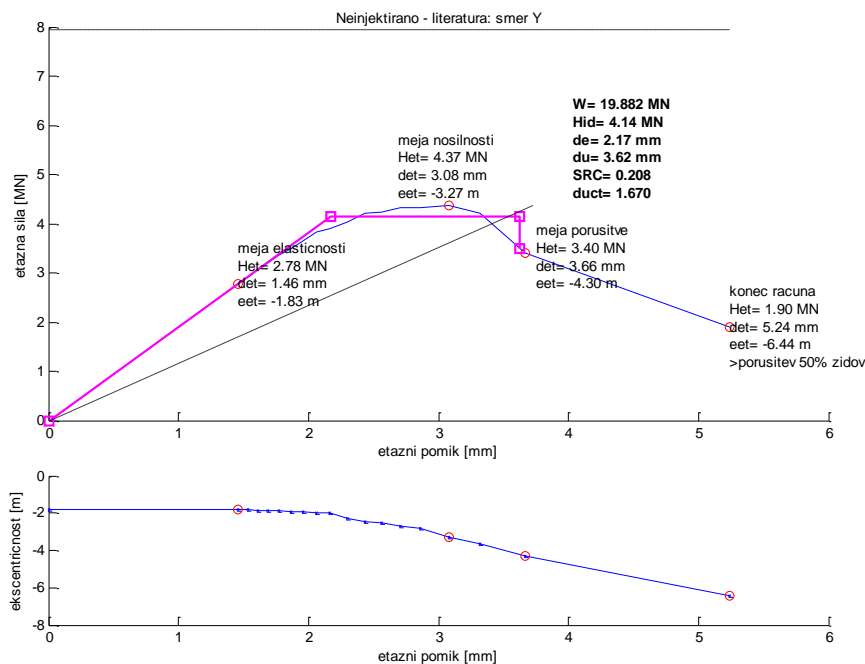
Slika 34: Histerezna ovojnica etaže v smeri y – neinjektiran zid, mehanske vrednosti iz literature

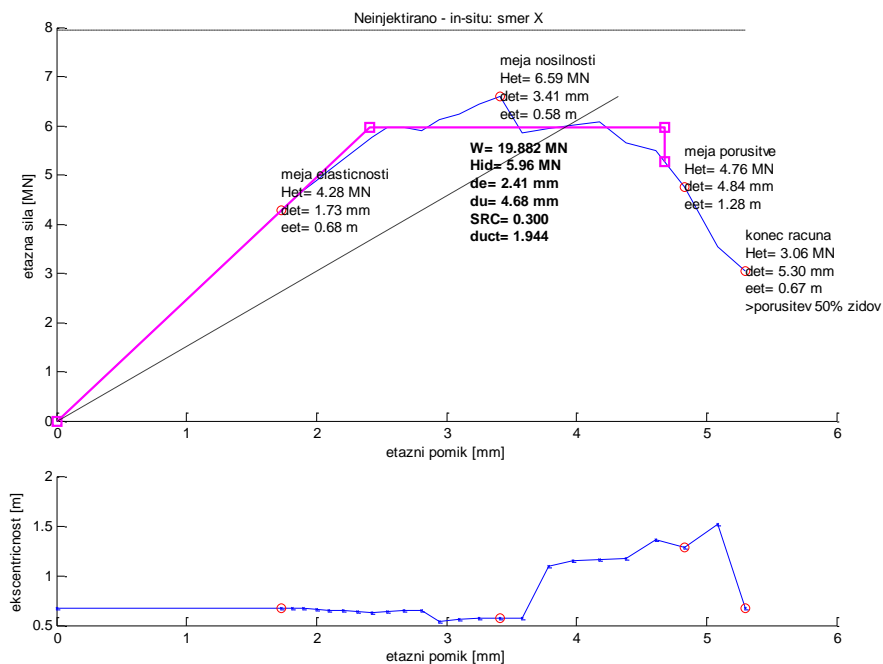
Na slikah 36 in 37 smo izvedli primerjavo, če namesto mehanskih vrednosti iz literature vzamemo tiste iz in-situ preiskav ($f_c=1,50$ MPa, $f_t= 0,07$ MPa, $E=516$ MPa, $G=128$ MPa), in ugotovili, da je koeficient potresne odpornosti pri slednjih nekoliko večji, in sicer v x smeri znaša 0,300 in v y smeri 0,249. Torej ugotovimo, da razlika med rezultati s karakteristikami iz literature in in-situ preiskav znaša v x smeri 20,05 odstotka v y smeri pa 19,71 odstotka.

Slika 36: Histerezna ovojnica etaže v smeri x – neinjektiran zid, mehanske vrednosti iz in-situ preiskav

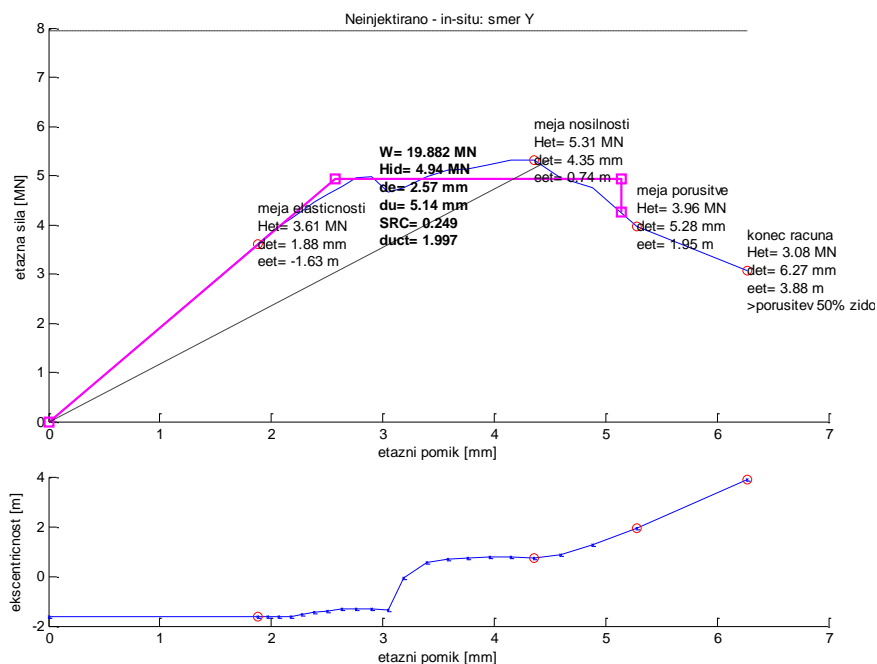
Slika 37: Histerezna ovojnica etaže v smeri y – neinjektiran zid, mehanske vrednosti iz in-situ preiskav

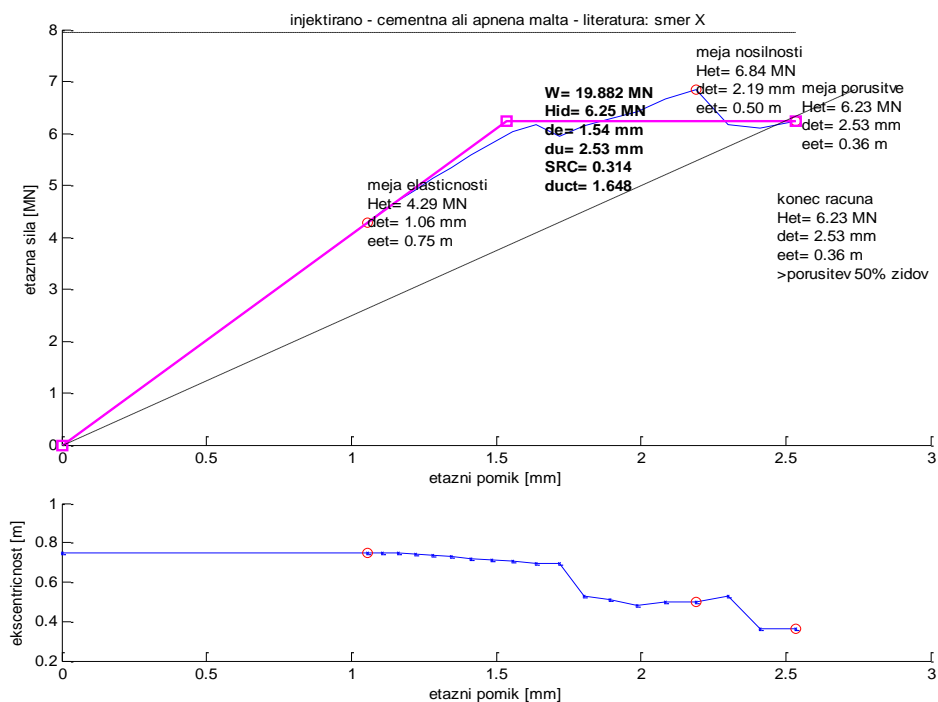
Na slikah 38 in 39 sta prikazani histerezni ovojnici za injektiviran zid s cementno ali z apneno malto z upoštevanjem vrednosti iz literature ($f_c=0,80$ MPa, $f_t=0,09$ MPa, $E=2.600$ MPa, $G=170$ MPa). Vidimo, da se koeficient potresne odpornosti ne izboljša prav veliko. V smeri x je koeficient potresne odpornosti $SRC_u = 0,314$, v smeri y pa $SRC_u = 0,254$, kar pa še vedno ne zadošča pogoju $BSC_u = 0,400$.

Potresna odpornost v x smeri se nam je povečala za 26,10 odstotka, če gledamo neinjektiviran zid ob upoštevanju podatkov mehanskih lastnosti iz literature. Opazimo, da je potresna odpornost kljub injektiviranosti zidu s cementno ali apneno malto z upoštevanjem mehanskih lastnosti ($0,314$) iz literature približno enaka kot potresna odpornost neinjektiviranega zidu z upoštevanjem mehanskih lastnosti ($0,300$) iz in-situ preiskav.

Slika 38: Histerezna ovojnica etaže v smeri x – injektiran zid s cementno malto ali z apneno malto, mehanske vrednosti iz literature

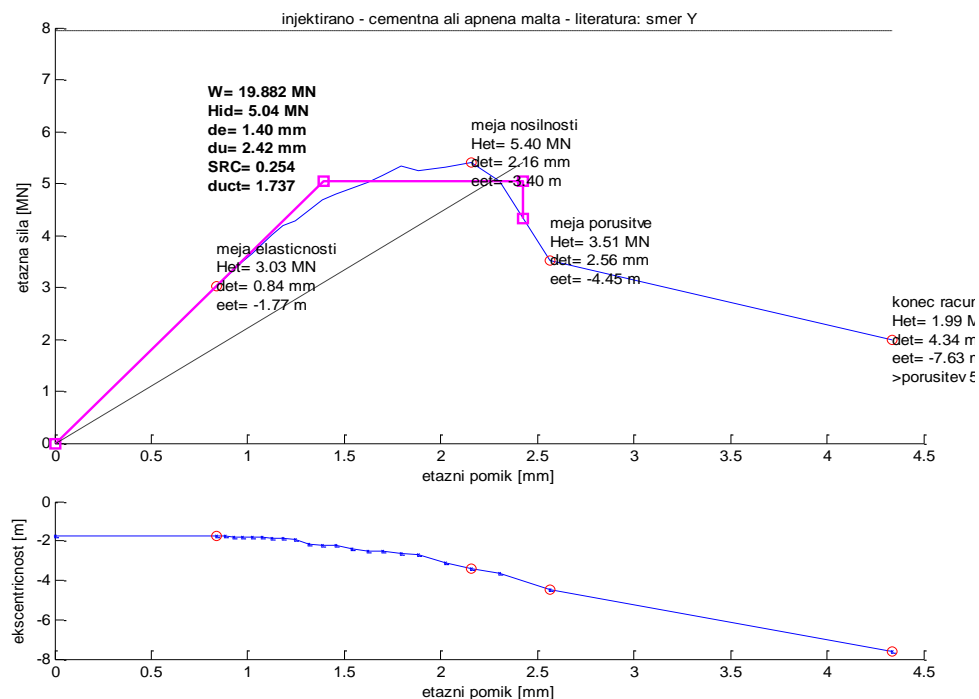
Slika 39: Histerezna ovojnica etaže v smeri y – injektiran zid s cementno ali z apneno malto, mehanske vrednosti iz literature

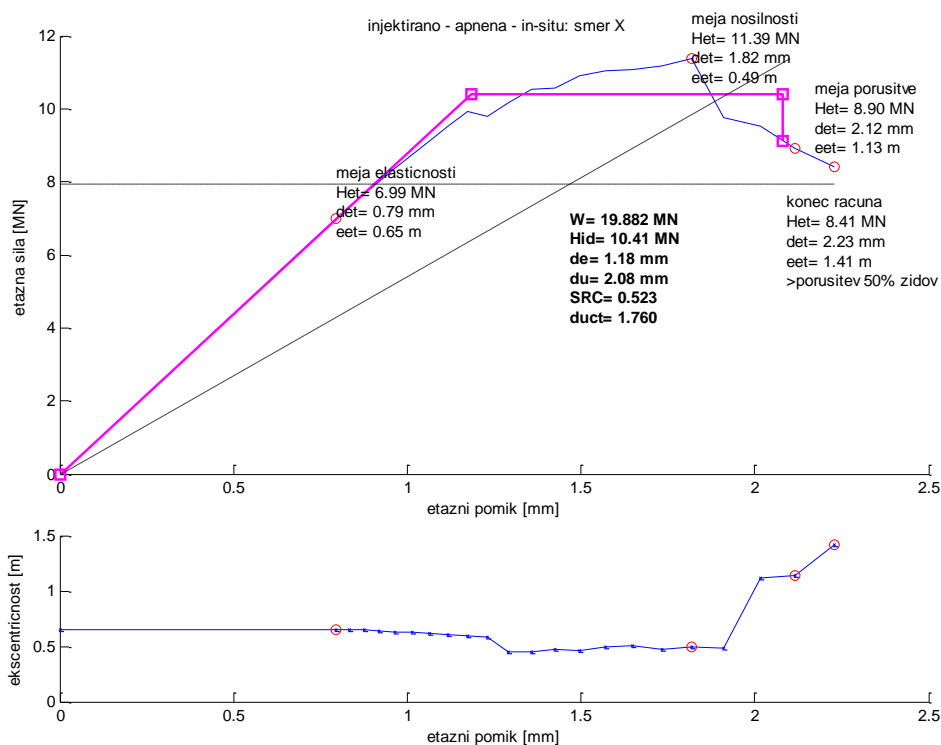
Na slikah 40 in 41 takoj opazimo občutno povečanje potresne odpornosti in sicer nam v x smeri kaže koeficient potresne odpornosti $SRCu = 0,523$ kar je za 74,33 odstotka več kot neinjektiran zid z upoštevanjem mehanskih lastnosti iz in-situ preiskav. V y smeri pa je koeficient potresne odpornosti $SRCu = 0,394$, kar pomeni 40,16 odstotno povečanje glede na neinjektiran zid z upoštevanjem mehanskih lastnosti iz in-situ preiskav. Z injektiranjem zidov z apneno malto z upoštevanjem mehanskih vrednosti iz in-situ preiskav ugotovimo, da zadostimo zahtevani vrednosti mejnega strižnega koeficienta $BSC_u = 0,400$ le v x smeri, v y smeri pa ne.

Slika 40: Histerezna ovojnica etaže v smeri x – injektiran zid z apneno malto, mehanske vrednosti iz in-situ preiskav

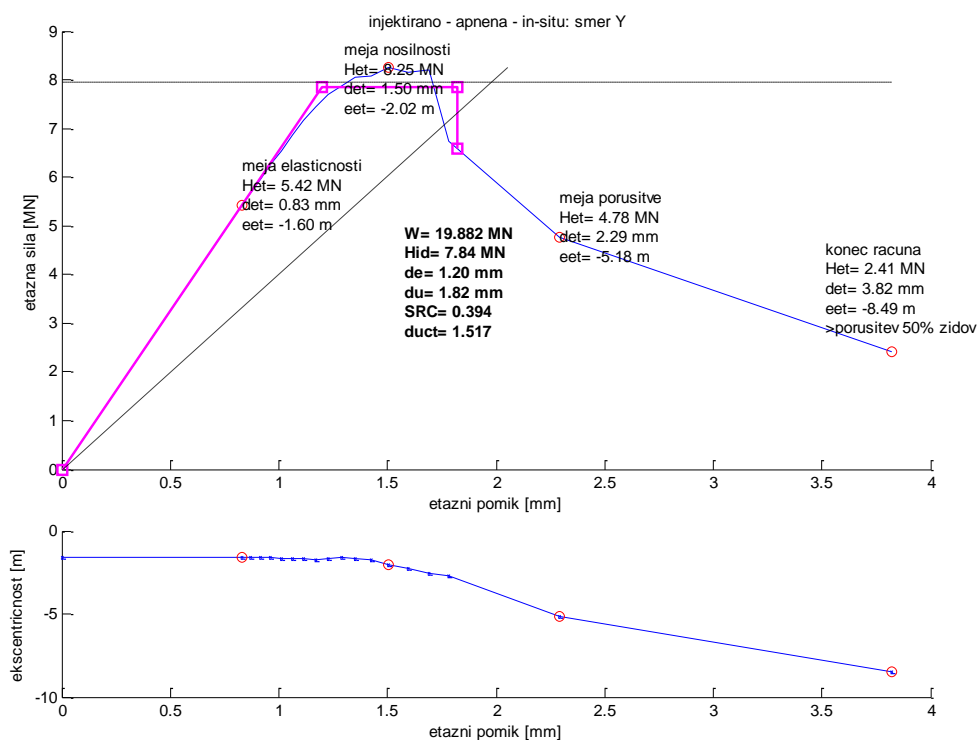
Slika 41: Histerezna ovojnica etaže v smeri y – injektiran zid z apneno malto, mehanske vrednosti iz in-situ preiskav

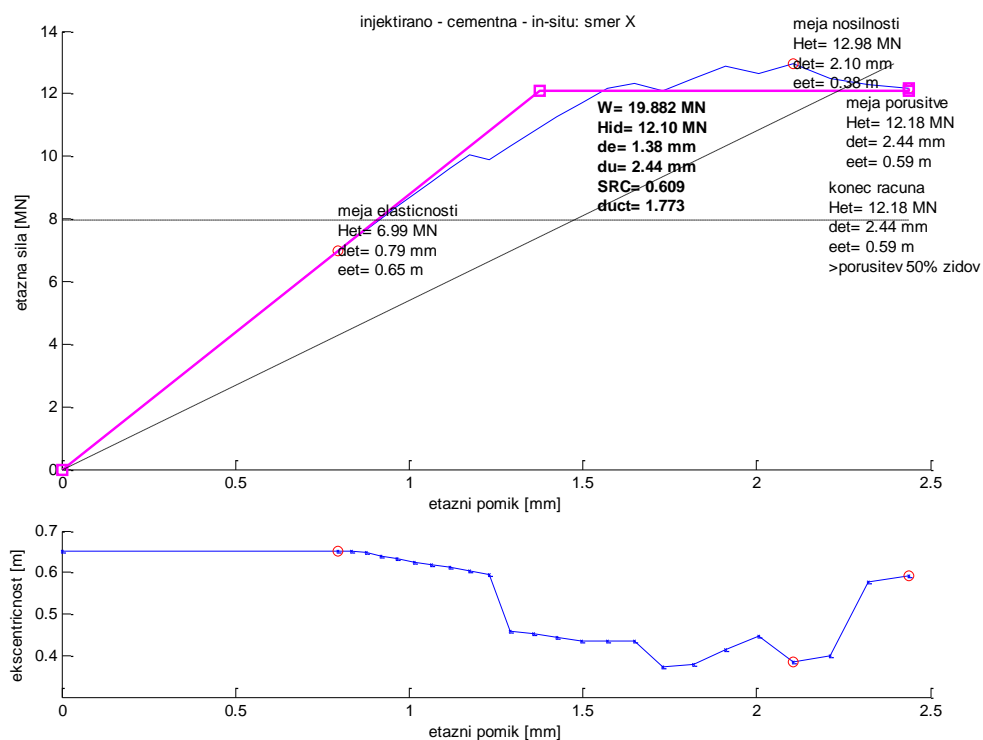
Na slikah 42 in 43 vidimo, da se koeficient potresne odpornosti SRCu v x smeri še poveča in znaša $SRCu = 0,609$, kar je 52,25 odstotka več od zahtevanega, v y smeri pa znaša koeficient potresne odpornosti $SRCu = 0,429$, kar je 7,25 odstotka več od zahtevanega.

Slika 42: Histerezna ovojnica etaže v smeri x – injektiran zid s cementno malto, mehanske vrednosti iz in-situ preiskav

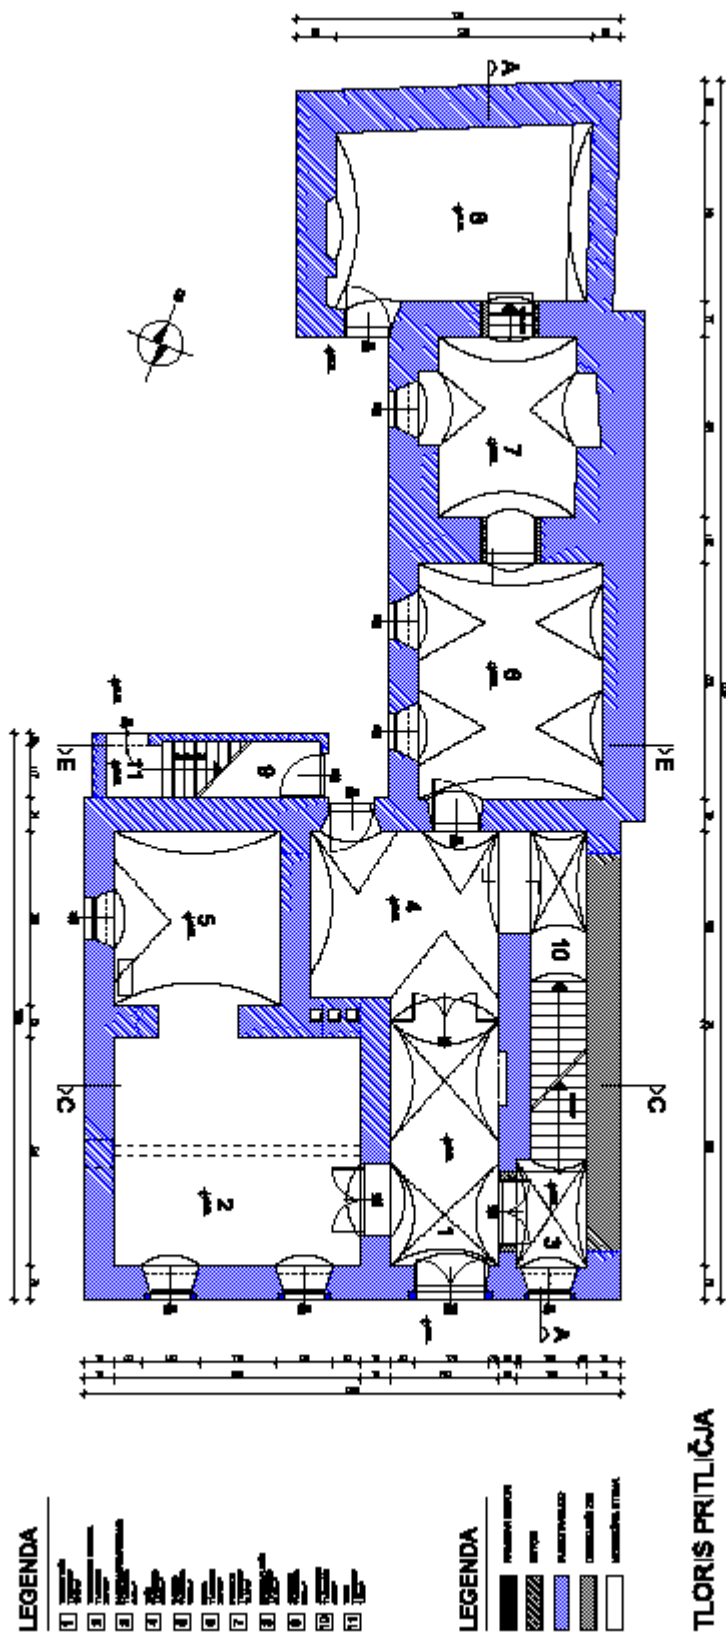
Priloga 1: Tloris pritličja – dejansko injektirani zidovi

V prilogi številka 1, 2, 3 in 4 so prikazane pozicije dejansko injektiranih zidov na koncu obnove. V prvem in drugem nadstropju so se v letu 2005 izvedla sledeča dela:
