Živadinov Štobe, U., 2015. Analiza
obstoječega stanja mostu čez Poljansko
Soro v Gorenji vasi. Diplomska naloga.
Ljubljana, Univerza v Ljubljani, Fakulteta
za gradbeništvo in geodezijo. (mentorica
Šelih, J.): 31 str.

ANALIZA OBSTOJEČEGA STANJA MOSTU ČEZ POLJANSKO SORO V GORENJI VASI

Diplomska naloga št.: 184/B-GR

ANALYSIS OF THE PRESENT CONDITION OF THE BRIDGE OVER POLJANSKA SORA IN GORENJA VAS

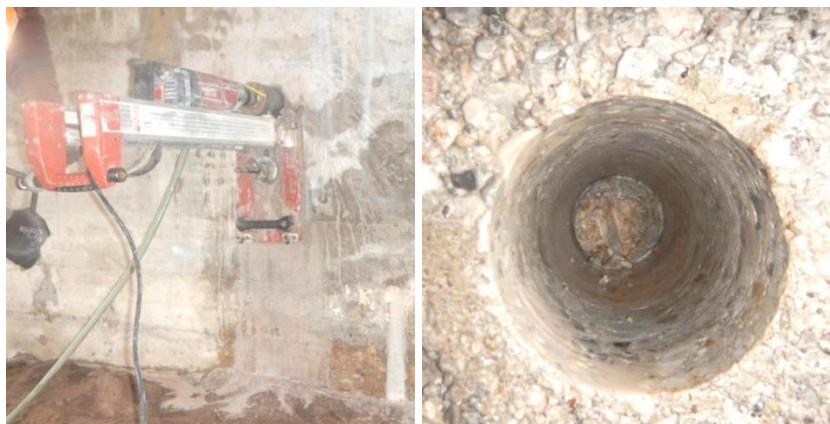
Slika 11: a) Vrtalna naprava za odvzem vzorcev [IRMA, 2014]; b) Vrtina iz katere je bil odvzet betonski vzorec [IRMA, 2014]

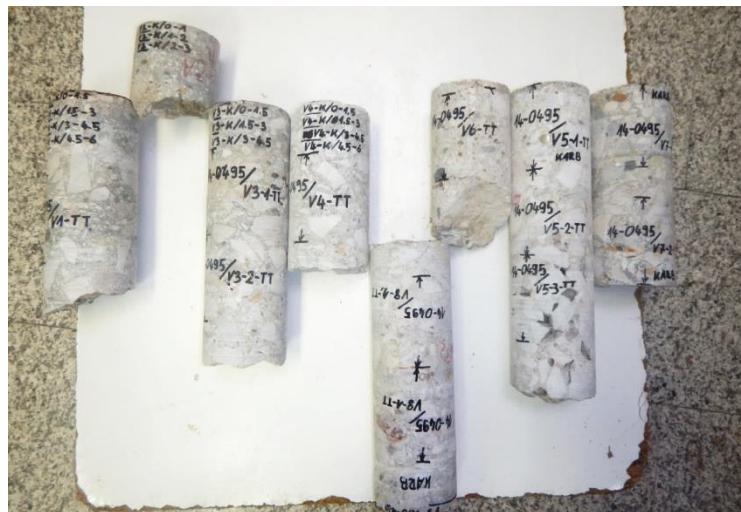
Slika 22: Vzorci pripravljeni za razrez [IRMA, 2014]

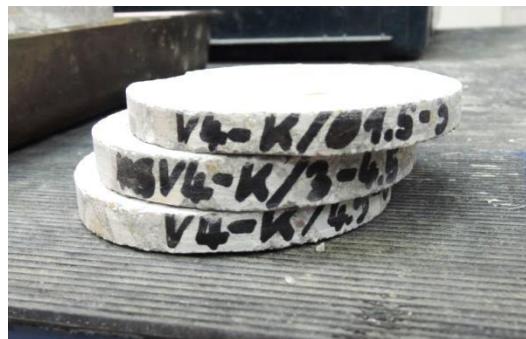
- vzorci oznak V4/K0-1.5, V4/K1.5-3, V4/K3-4.5, V4/K4.5-6 so bili izrezani iz valja oznake 14-0495/V4, in sicer na globini 0-15, 15-30, 30-45, 45-60 mm iz betona prekladne plošče, neposredno pod AB ploščo hodnika

- vzorec oznake V8/K0-1.5 je bili izžagan iz valja oznake 14-0495/V8, in sicer na globini 0-15 mm iz betona prekladne plošče s spodnje strani

Slika 23: Razrezani vzorci, pripravljeni za nadaljnje preiskave vsebnosti kloridnih ionov [IRMA, 2014]

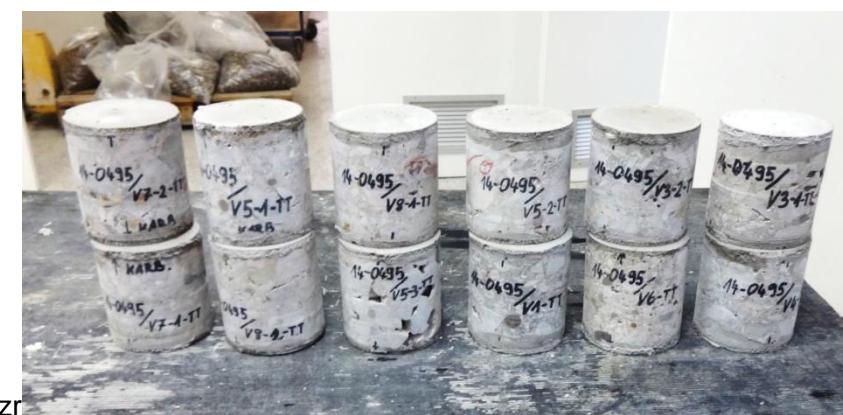
- Vzorci oznake V1-TT, V3-1-TT, V3-2-TT, V4-TT, V8-1-TT in V8-2-TT so bili razrezani iz valjev betona odvzetih iz prekladne AB plošče,
- vzorci oznake V5-1-TT, V5-2-TT in V5-3-TT so bili izrezani iz valja betona odvzetega iz desnega krilnega opornika,
- vzorec oznake V6-TT je bil izrezan iz valja betona odvzetega v betonskem krilu (ob strani desnega krajnega opornika),
- vzorca oznake V7-1-TT in V7-2-TT sta bila izrezana iz valja betona odvzetega iz vmesne stenaste podpore.

Slika 24: Vzorci pripravljeni za nadaljni preiskus tlačne trdnosti [IRMA, 2015]
