Prettner, T., 2016. Načrtovanje izvedbe in ocena stroškov prenove stanovanjske stavbe. Diplomaska naloga. Ljubljana, Univerza v Ljubljani, Fakulteta za gradbeništvo in geodezijo. (mentorica Šelih, J., somentor Kušar, M.): 48 str.

**NAČRTOVANJE IZVEDBE IN OCENA STROŠKOV
PRENOVE STANOVANJSKE STAVBE**

Diplomska naloga št.: 119/OG-MO

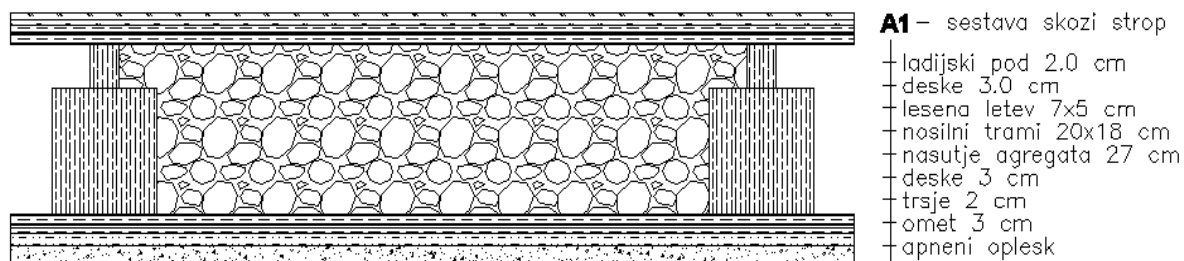
Slika 2: Prerez obstoječih tal. Vir: lasten

Vsa nadstropja imajo lesene stropne konstrukcije, samo med kletjo in pritličjem je strop grajen iz opečnih obokov, nad oboki pa je zalit z betonom. Stropi so sestavljeni iz lesenih nosilnih tramov. Na spodnji strani so nanje pritrjene deske z ometom na trstiki. Na zgornji strani so morali, s katerim so nivelirali tla. Med deskami je nasuto polnilo iz rečnega

gramoza. Sledi talna obloga iz desk oziroma ladijskega poda. V višini tramov so na fasadi vidni zračniki.

Kot smo že omenili, so obstoječi stropi in podi izdelani iz lesenih nosilnih tramov, ki so sidrani v nosilno opečno steno. Pred prenovo se je potrebno odločiti, ali se bo zamenjal strop v celoti z leseno konstrukcijo vred ali pa se bo izvedla le delna sanacija obstoječega stropa. V obravnavanem primeru smo se odločili, da se strop zamenja v celoti. Vzrokov za to je več. Zaradi dotrajane strešne kritine meteorna voda prodira v notranjost objekta ter s tem uničuje med drugim tudi obstoječe lesene pode. Na nekaterih mestih pod ni več varno obremeniti, ker je nosilna konstrukcija trhla. Razen tega pa se odločam ne le za obnovo lesene nosilne konstrukcije, temveč za povsem drug sistem nosilcev, in sicer zato, ker sem se sklenil izenačiti neto višine vseh treh bivalnih etaž na primernejših 250 cm.

Zaradi tega bomo leseno nosilno konstrukcijo zamenjali z jekleno, in sicer predvidevam uporabo jeklenih IPE profilov višine 200 mm (Slika 12). Na IPE profile bo položena samonosilna trapezna pločevina, ki nadomešča armaturo, ki jo nato zalijemo z betonom. S tem dobimo sovprežno konstrukcijo. Za tovrstno sanacijo oz. rekonstrukcijo stropa sem se odločil zato, ker manjša lastna obtežba vpliva na boljšo potresno varnost. S sovprežno konstrukcijo bom dosegel višjo nosilnost ob enaki lastni teži ali pa jo celo zmanjšal, saj je bil doslej med obstoječe nosilne lesene tramove nasut savski prod, ki ima veliko specifično težo.

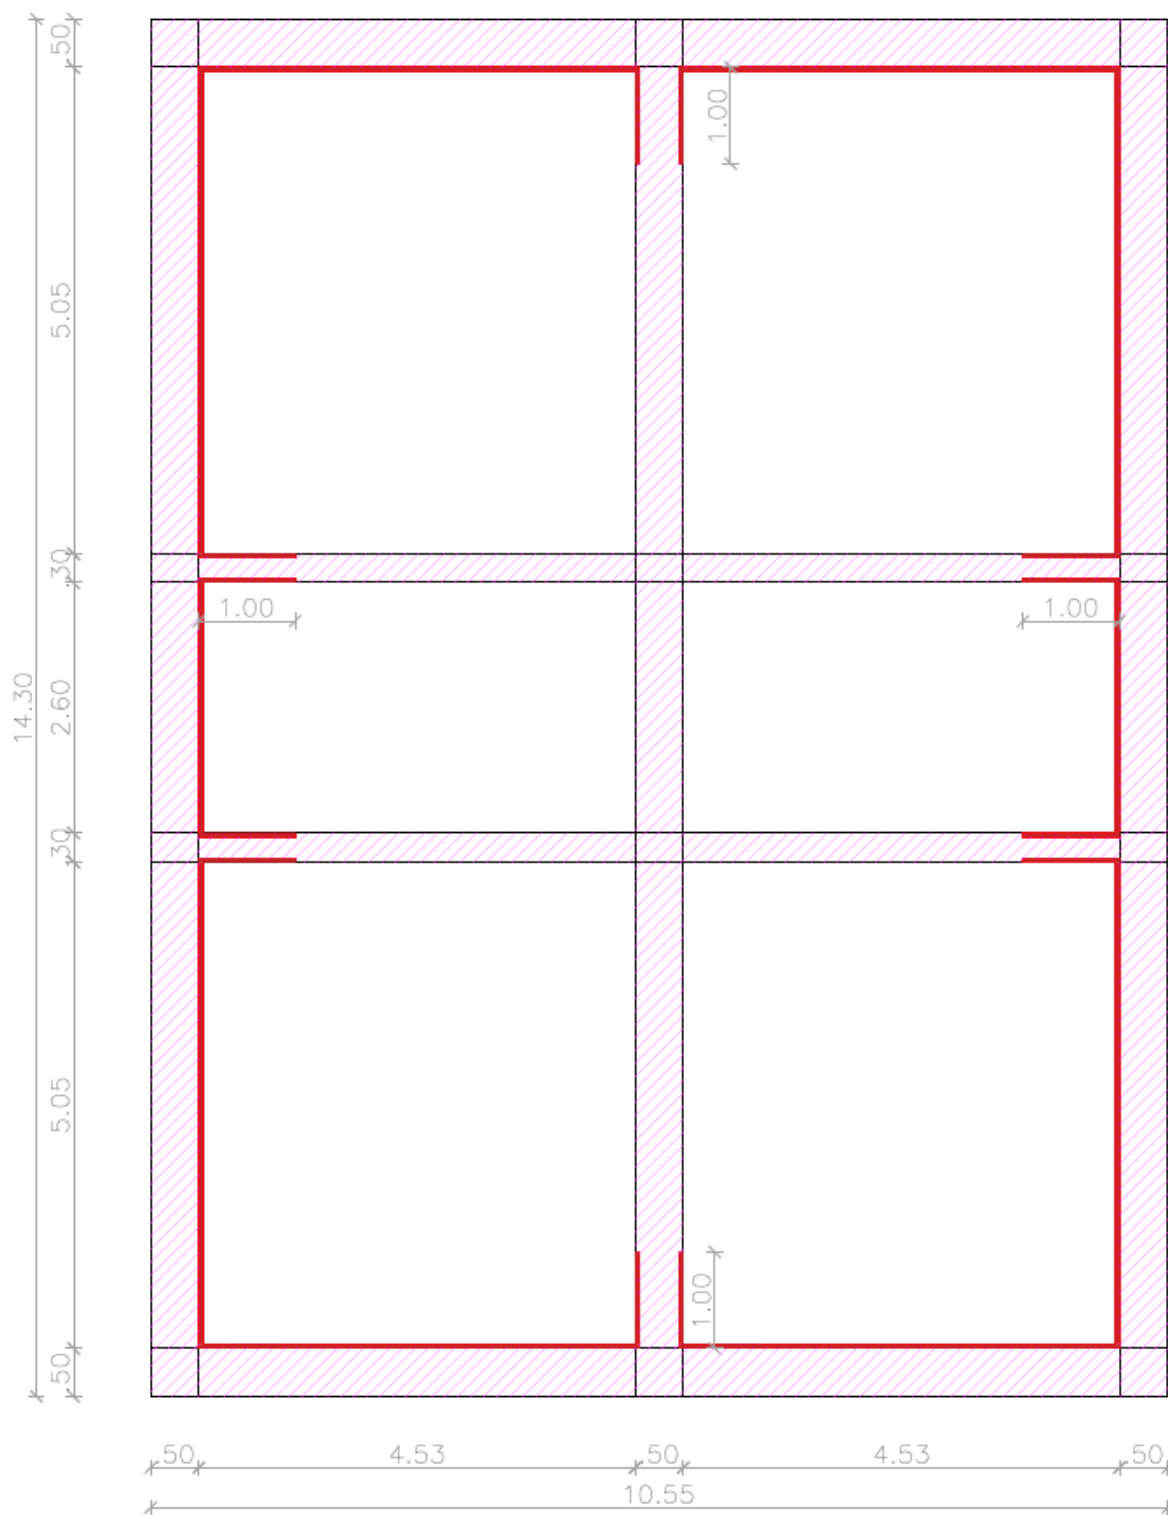
Slika 17: Prikaz izbrane ojačitve zunanjih nosilnih zidov. Vir: lasten

Nosilni zidovi so grajeni iz polne opeke in malte, vendar ni vgrajenih armiranobetonskih protipotresnih vezi ali kakršnih koli drugih povezav med zidovi, ki bi omogočile doseganje višje potresne varnosti.

Tudi za utrditev nosilnih zidov imamo več različnih načinov in ukrepov, ki izboljšajo potresno odpornost. Izbira rešitve je odvisna od vrste in kakovosti zidu. Odločil sem se, da bomo utrdili zidovje z oblaganjem zidu z armiranobetonsko oblogo. Iz zidu moramo najprej odstraniti ves omet in trsje, prav tako moramo odstraniti staro malto iz fug med zidaki v globini 1,5cm in injektirati morebitne razpoke. Zid nato prevažemo z emulzijo zaradi boljšega oprijema armiranobetonske obloge z obstoječim zidom. Nato v dveh slojih, z že vgrajeno armaturno mrežo, ki je pritrjena in sidrana v obstoječi opečni zid, nanese strojni cementni omet v skupni debelini cca 4 cm (Slika 16). Ojačitev izvedemo na notranji strani vseh zunanjih zidov ter na priključkih notranjih nosilnih zidov na zunanji zid (Slika 17). Povezavo izvedemo v višini celotne etaže.

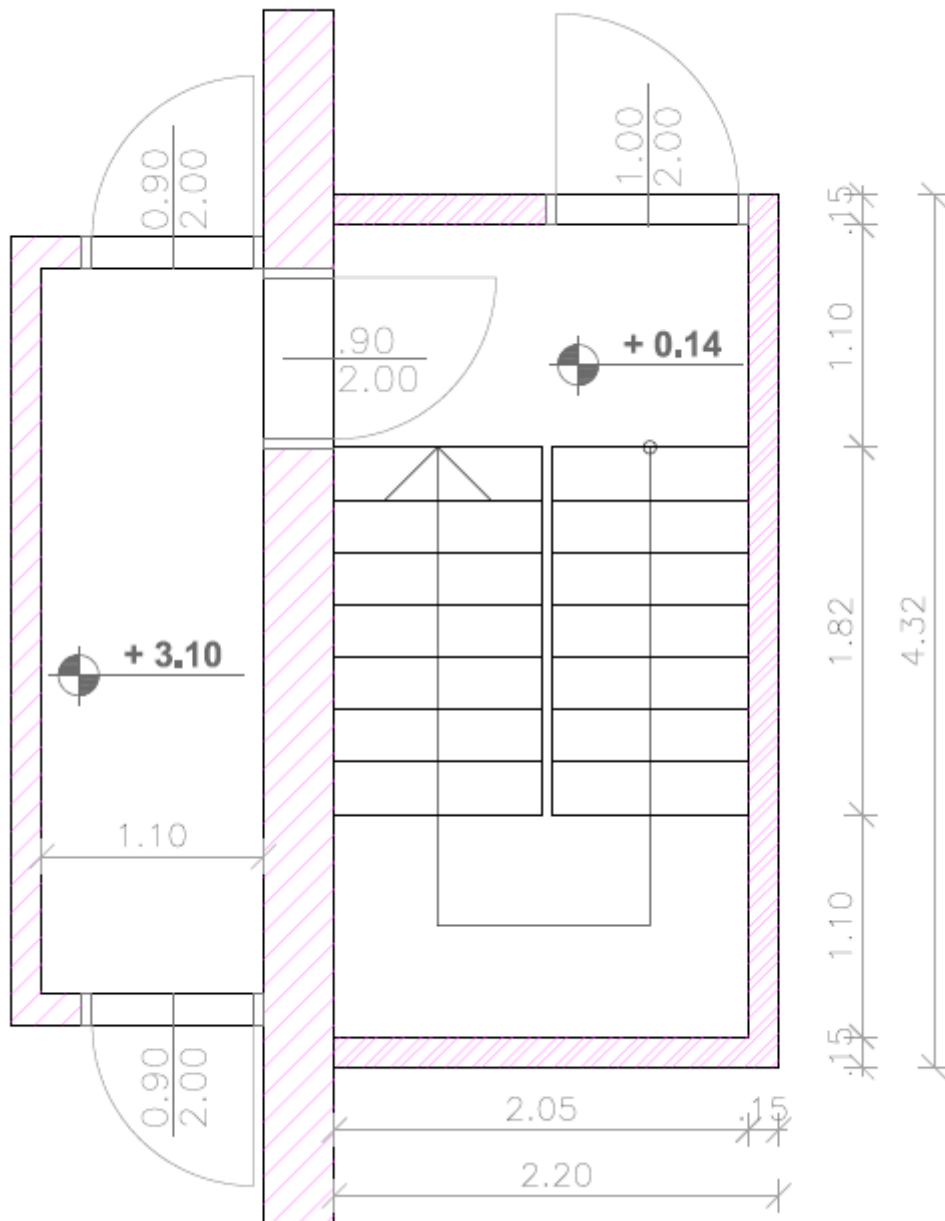
Slika 18: Tloris zunanjega stopnišča. Vir: lasten

V stavbi so bile med posameznimi etažami doslej uporabljane lesene enoramne stopnice širine 90 cm. Stopnice so deformirane in tudi nefunkcionalne, razen tega zavzemajo precej dragocenega notranjega prostora.

Stopnice bodo dvoramne v skupni širini 2 m. Višina stopalnice bo 18,5 cm, globina nastopne ploskve pa 26 cm (Slika 18). Material stopalnic bo lahko mrežasta kovinska pločevina, na katero bo prilepljena guma, ki ima na površini protizdrsne gumble. Mogoči so še drugi materiali, katerih izbiro bo lahko svetoval arhitekt.

Stopnišče bo pred stanovanji na vsaki bivalni etaži ločeno od 1,1 m širokega notranjega hodnika z zunanjimi vrati širine 90 cm.
