Gregorc, L., 2016. Analiza sanacije cerkve sv. Florjana v Fojani v Goriških brdih. Diplomaska naloga. Ljubljana, Univerza v Ljubljani, Fakulteta za gradbeništvo in geodezijo. (mentor Saje, D., somentor Lopatič, J.): 62 str.

**ANALIZA SANACIJE CERKVE SV. FLORJANA V
FOJANI V GORIŠKIH BRDIH**

Diplomska naloga št.: 574/SOG

**ANALYSIS OF RENOVATION OF ST. FLORIAN'S
CHURCH IN FOJANA, BRDA**

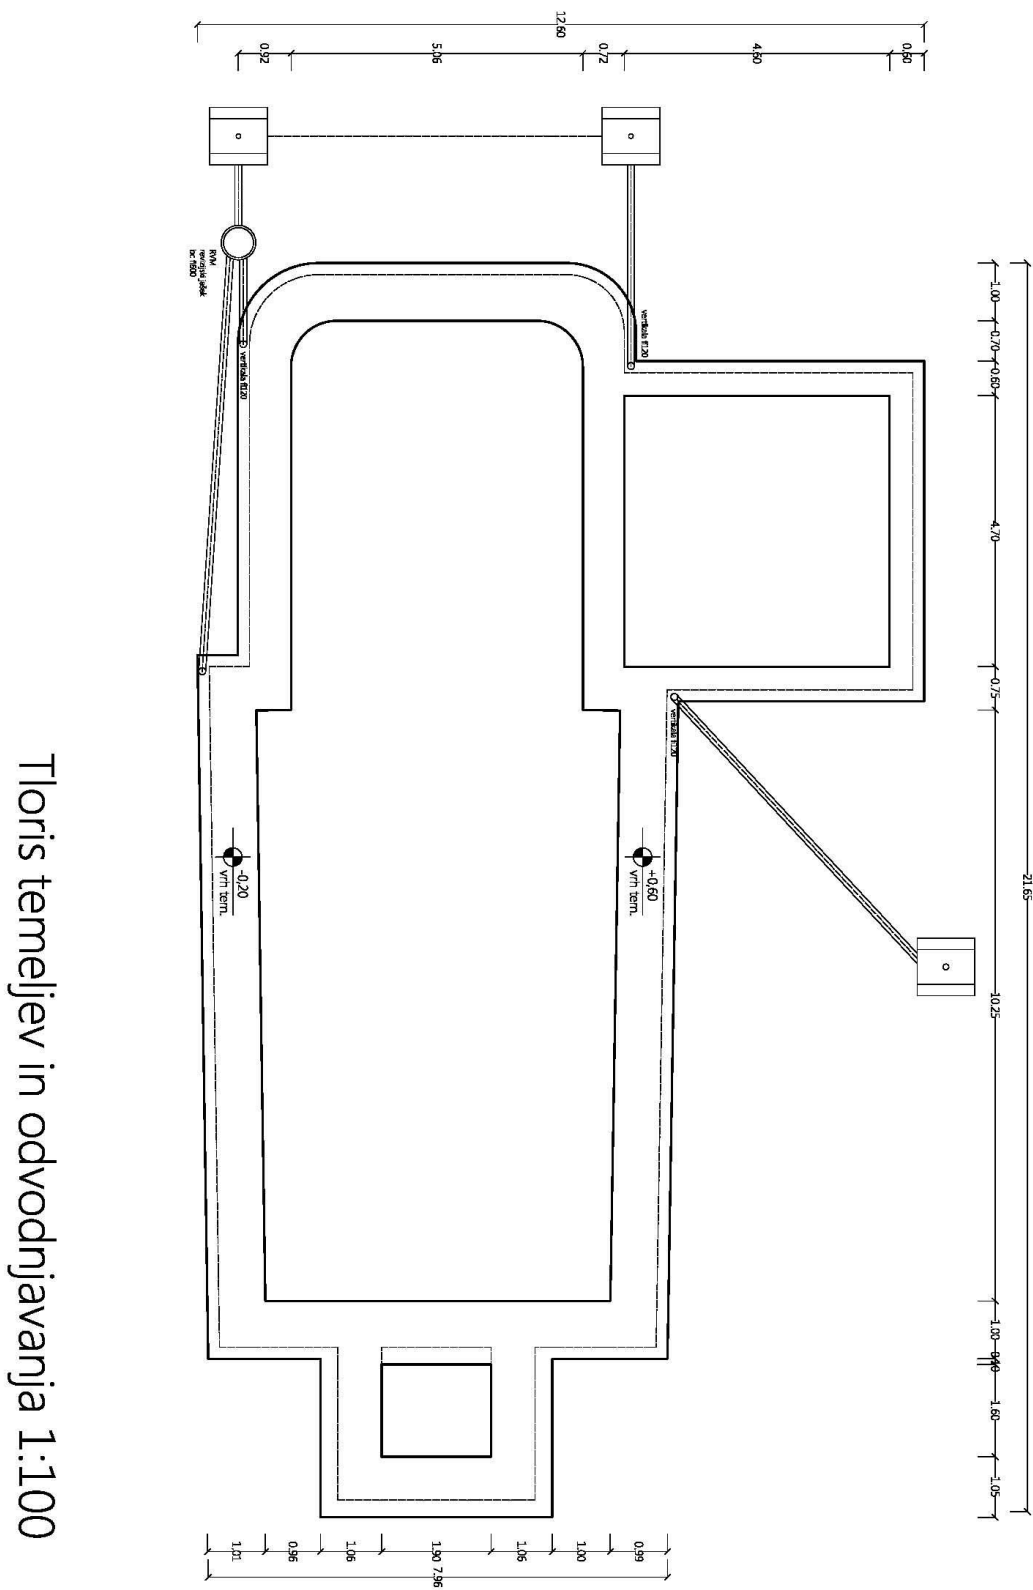
Slika 21: Floris temeljev

Temelji so bili klasični, zidani iz kamena različnih velikosti povezanega z apneno malto, brez razširitve. Pri odkopu temelja je bilo vidno njegovo razpadanje, predvsem v coni zmrzovanja. Iz reg je izpadala malta in vidno je bilo razpadanje kamena. Kamenje v notranjosti je bilo čvrsto in dobro povezano z malto. Temelji so bili izvedeni brez ustrezne hidroizolacije in odvodnjavanja. Sklepam lahko, da je zaradi tega prišlo do pretiranega vlaženja temelja in posledično do izpiranja drobnih frakcij, kar lahko povzroča lokalno posedanje. Temeljna tla si je ogledal geomehaničar in predlagal sanacijske ukrepe, opisane v nadaljevanju. Temeljna tla niso bila podrobneje raziskana. Temeljna tla sestavlja lapor s primesmi gline, ki jo je nekoliko več v zahodnem delu Goriških brd.
