Habjan, T., 2015. Analiza napak na tirnicah. Diplomaska naloga. Ljubljana, Univerza v Ljubljani, Fakulteta za gradbeništvo in geodezijo. (mentor Zgonc, B., somentorica Šemrov, D.): 107 str.

**VISOKOŠOLSKI ŠTUDIJSKI
PROGRAM GRADBENIŠTVO
PROMETNOTEHNIČNA
SMER**

ANALYSIS OF RAIL DEFECTS

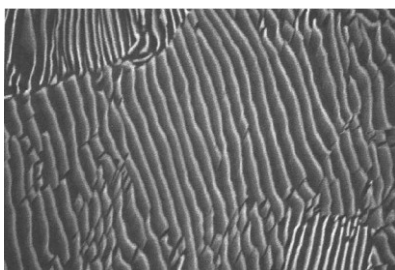
Zaradi svojih trdnostnih lastnosti je lamelni perlit idealna mikrostruktura za izdelavo jeklenih tirnic. Perlit je edinstven lamelni mikrostrukturni kompozit, sestavljen iz izmeničnih plasti mehkega ter duktilnega ferita (88 %) in plasti trdega ter krhkega cementita (12 %), glej Slika 2.1 [11]. Lamelle so med seboj usklajene, poravnane in potekajo v isti smeri. Črne lamelle označujejo ferit, bele lamelle pa cementit (Slika 2.1) [16]. Zaradi širokega razpona dobrih lastnosti ter edinstvene morfologije cementit-ferit lamelnega kompozita zagotavlja perlitno jeklo odlično odpornost proti obrabi (kontakt kolo–tirnica), visoko trdnost, trdoto in duktilnost. Prav zaradi navedenega je perlitno jeklo idealna struktura za izdelavo tirnic.

Slika 2.1: Mikroskopski posnetek mikrostrukture perlita s plastmi ferita in cementita [11].

Dokazano je, da je razmik med lamelami perlita najpomembnejši parameter, ki vpliva na trdnost in odpornost proti obrabi [11]. Nadalje, debelina trdnih lamel vpliva na lastnosti perlita (tanke lamelle deformirajo in počijo), medtem ko mikrostruktura perlitnega jekla nima velikega vpliva na mejo tečenja (angl. *yield strength*) [11].

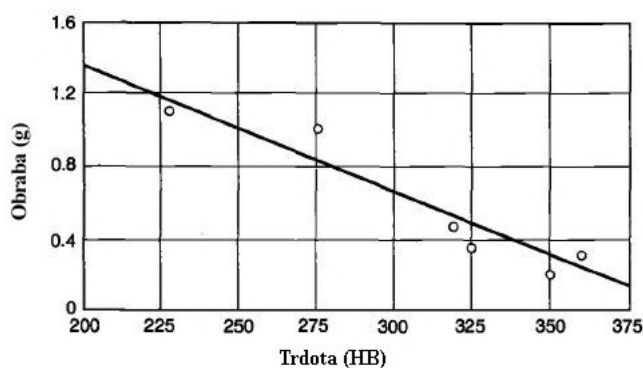
Grafikon 2.1: Razmerje med trdoto in odpornostjo na obrabo jekla [11].

Grafikona 2.1 in 2.2 prikazujeta mehanske lastnosti jekla za tirnice.

Iz Grafikona 2.1 je razvidno, da je odpornost jekla proti obrabi proporcionalna trdoti jekla, medtem ko podatki, prikazani v Grafikonu 2.2, kažejo, da se odpornost jekla povečuje na račun znižanja razmika med lamelami.

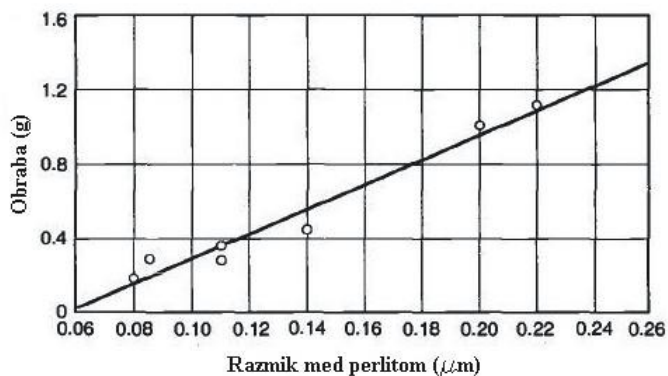
Grafikon 2.2: Razmerje med razmikom perlita in odpornostjo na obrabo jekla [11].

Iz Grafikona 2.2 je tudi razvidno, da manjši kot je razmik med lamelami perlita, večje so mehanske lastnosti in duktilnost jekla (tj. bolj se povečuje natezna trdnost jekla) [17, 18]. Ker je trdota perlita odvisna izključno od transformacijske temperature², se mora jeklo na najhitrejši možni način ohladiti na sobno temperaturo [11].

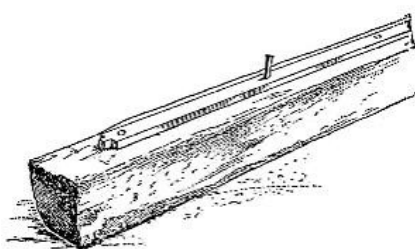
Prve železne tirnice, katerih izumitelj je bil Richard Reynolds, so se uporabljale od leta 1760 [20]. Bile so nadgradnja lesenih tirnic, kjer je železni dodatek oblike črke U v njeni sredini zmanjšal obrabo lesene grede (Slika 3.1). Začetki uporabe takih železnih tirnic se štejejo kot zametki utrjevanja tirne glave (angl. *head hardening*) [21].

Slika 3.1: Železni dodatek na leseni podlagi [22].

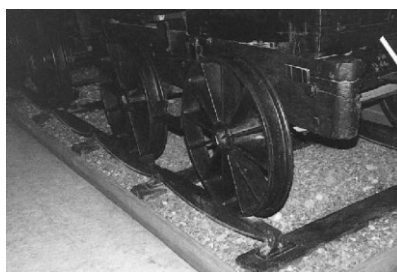
Tirnice z razširjenim srednjim delom (Slika 3.2) so bile uporabljene tudi na prvi vožnji vlaka, na relaciji Stockton–Darlington (Slika 3.4). Snovalec je bil George Stephenson, in sicer 27. septembra 1825, ki je prišel v zgodovino kot dan rojstva železnic [26]. Tirna širina je znašala 1422 mm [27].

Slika 3.4: Razširjena tirnica z vlakom [28].

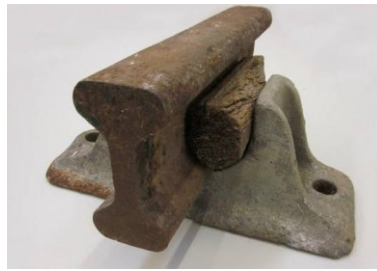
George Stephenson in Joseph Locke sta leta 1835 skonstruirala tirnico z dvema glavama (Slika 3.6) [31]. Ko se je uporabljala (zgornja) glava take tirnice obrabila pod določeno mejo, se je z obračenjem tirnice omogočila uporaba njene druge glave. Ker so tirnice ležale v kovinskih žlebovih, kjer se je

Slika 3.6: Dvoglava tirnica [32].

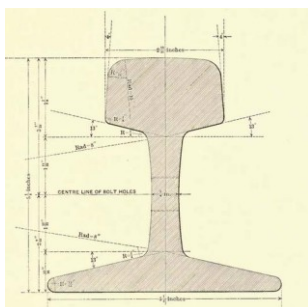
V Severni Ameriki so iz zgodnjih začetkov uporabe sestavljenih tirnic, ko je bila glava tirnice sestavljena iz jekla, vrat in noga tirnice pa iz železa, prešli k povsem jeklenim tirnicam. Z izjemo Velike Britanije, kjer so se dvoglave tirnice uporabljale do sredine 20. stoletja, so tirnice oblike črke T, različnih velikosti in z ravnim dnom, postale univerzalne po vsem svetu [19] (Slika 3.8).

Slika 3.8: Univerzalna oblika prečnega prereza tirnice [37].

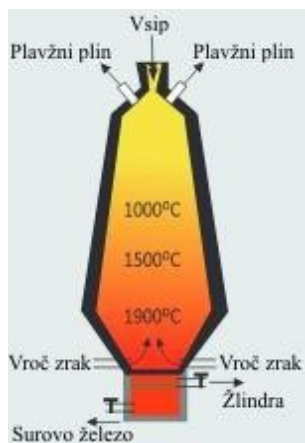
Slika 3.9: Plavž [38].

Postopek taljenja poteka tako, da se plavž z vrhnje strani v pravilnem razmerju napolni s surovinami, na dnu plavža pa se od spodaj navzgor vpiha potreben vroč zrak za izgorevanje koksa (Slika 3.9). Na dnu plavža se nahajajo odprtine za izpust staljenega železa in žindre, medtem ko so na vrhu plavža odprtine za presežek plinov, ki nastanejo med postopkom taljenja (Slika 3.9). Mešanica surovin se zaradi sile teže pomika navzdol in nalaga v plasteh. Z vpihovanjem vročega zraka se v mešanici surovin zaradi intenzivne reakcije pri izgorevanju koksa (ogljika) sprosti veliko toplote (pospeši se redukcija, odstrani se kisik iz rude) zaradi česar nastane ogljikov monoksid (CO), ki reducira železov oksid v železo. Ko se železo in žindra pri temperaturi 1538 °C [39] stalita, se nezaželene primesi ločijo od staljenega železa. Surovo železo se posede na dnu plavža, žindra pa zaradi manjše gostote nad njim. Kopičenje žindre na vrhu varuje staljeno surovo železo pred ponovno oksidacijo.

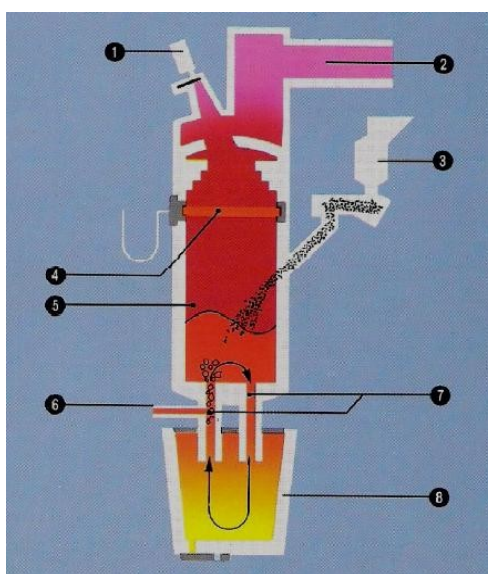
V enem od podaljškov se neprekinjeno vbrizgava inertni plin – argon (Slika 3.14, št. 6), da homogenizira temperaturo in kemične elemente. V tem podaljšku se raven staljenega jekla na račun zmanjšane gostote dviga. Po razplinitvi se nivo staljenega jekla dvigne v obeh podaljških, vendar ta nista v ravnovesju, ker teče staljeno jeklo iz prvega podaljška (kjer se je vbrizgavalo inertni plin) v drugega. Ko se neprekinjeno kroženje med vakuumsko in livarsko posodo sklene, je zaradi učinka delovanja vakuuma in mehurčkov argona, ki sprožita reakcijo vretja, vodik odstranjen iz kovine. Razplinjeno jeklo želene kakovosti se skozi drugi podaljšek vrne nazaj v posodo in s tem je postopek razplinjenja končan.

Slika 3.14: Prikaz RH-vakuumskega obrata [40].

(1: nadzorna kamera, 2: dodajanje plina, 3: dodajanje železovih zlitin, 4: grafitni grelni element, 5: vakuumsko posoda, 6: dodajanje argona, 7: vhodna in izhodna podaljška, 8: livarska posoda.)

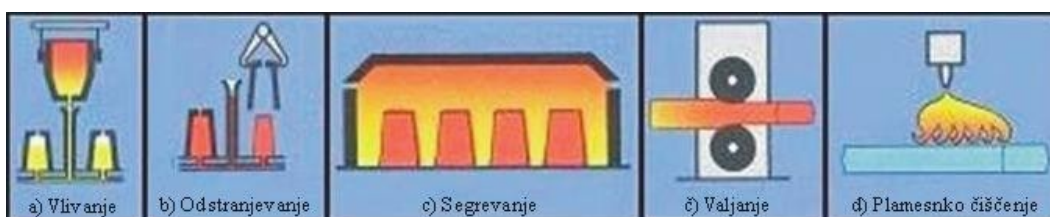
Staljeno jeklo se skozi povezovalni kanal od spodaj sočasno vlije v kalupe (Slika 3.15 a), kjer se jeklo od zunaj proti sredini ohladi ter strdi. Ko so ingoti dovolj trdni, se kalupe odstrani (Slika 3.15 b) ter se jih prestavi v peč za segrevanje (Slika 3.15 c). Tam se jih segreva po celotni površini, da dosežejo enotno temperaturo (1180–1340 °C) [2, 6]. Ko je le-ta dosežena, sledi postopek valjanja (Slika 3.15 č), pri čem se formirajo kosi različnih dimenzij. Sledi plamensko grobo čiščenje (Slika 3.15 d), pri čemer se z vodnim curkom pod velikim pritiskom odstrani nečistoče (žlindro) z jeklene površine. Postopek vlivanja v ingote je prikazan na Sliki 3.15.

Slika 3.15: Shematski prikaz postopka tradicionalnega vlivanja [40].

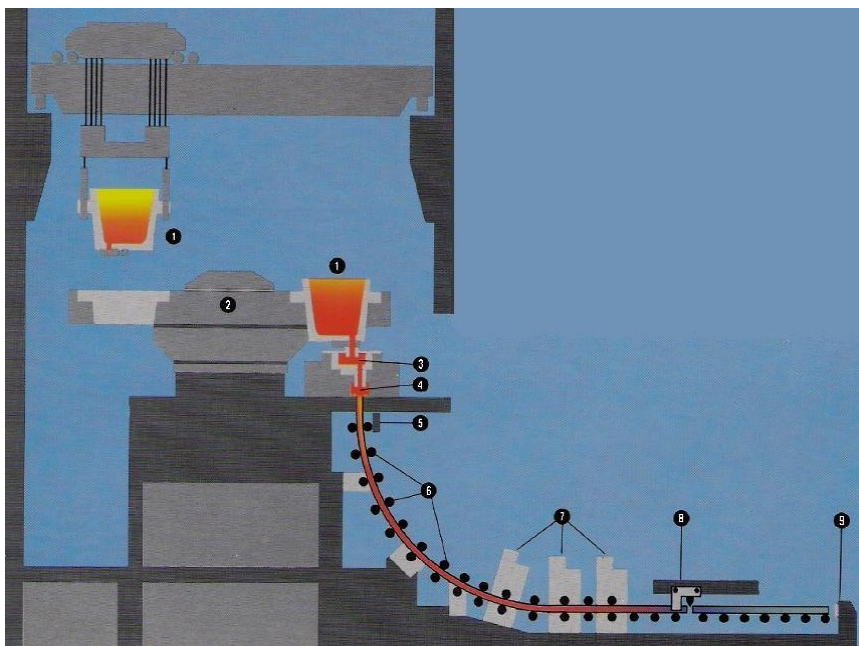
Pri sodobnem postopku se med neprekinjenim procesom staljeno jeklo zlije neposredno v posebno posodo (angl. *ladle*) (Slika 3.16, št. 1). Posoda se z dvigalom avtomatizirano prenese na vrtljivo kupolo (angl. *turret*) (Slika 3.16, št. 2), kjer se nato namesti na izlivno mesto vlivnega stroja (angl. *casting machine*). Posoda ima na dnu nameščen lijakasto oblikovani nastavek z zapiralno napravo za uravnavanje pretoka. Staljeno jeklo se s konstantno in neprekinjeno hitrostjo izlije najprej v vmesno posodo (angl. *tundish*) (Slika 3.16, št. 3) in nato skozi drugi lijak v vodno hlajeni bakreni kalup škatlaste oblike (angl. *mould*) (Slika 3.16, št. 4). Lijak skrbi za stabilen ter neprekinjen tok in spodbuja izločevanje kisika [42].

V vodno hlajenem kalupu nastopi faza primarnega ohlajanja. Ko se delno strjeno jeklo zlije (hitrost valjev vzdržuje konstantni nivo zlitega jekla iz kalupa), elektromagnetni mešalniki (angl. *electromagnetic stirring*) (Slika 3.16, št. 5), ki so postavljeni tik pod kalupom, poskrbijo za izboljšanje kakovosti in homogenosti staljenega jekla, tj. izboljšajo kakovost zunanje ter notranje površine in izpopolnijo notranjo strukturo z zmanjševanjem vsebnost tujih delcev [43]. V naslednji fazi, tj. fazi sekundarnega ohlajanja (angl. *secondary cooling*) (Slika 3.16, št. 6), se po vročem jeklu z nizom nameščenih brizgalnih šob pod velikim pritiskom kontrolirano razpršuje voda. Jeklo se obneposrednem stiku z vodo zgosti, ohladi in strdi. Postopku strjevanja sledijo postopki izravnavanja,

Slika 3.16: Shematski prikaz postopka neprekinjenega vlivanja [40].

(1: posebna posoda, 2: vrtljiva kupola, 3: vmesna posoda, 4: kalup, 5: elektromagnetni mešalniki, 6: sekundarno ohlajanje, 7: izravnavanje, 8: plamensko rezanje, 9: žigosanje.)

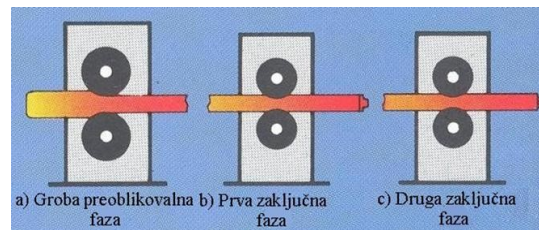
Ko so polizdelki primerno toplotno obdelani, sledi formiranje oblike tirnice. Na Sliki 3.18 je shematski prikaz preoblikovanja tirnic. Najprej nastopa groba preoblikovalna faza (angl. *roughing mill*), pri čem se zmanjša velikost polizdelka. V prvi zaključni fazi (angl. *finishing stand 1*) se v nekaj prehodih formira približna oblika tirnice. V drugi zaključni fazi (angl. *finishing stand 2*) dobi tirnica svojo pravo obliko ter identifikacijsko oznako proizvajalca, oznako o kakovosti jekla in letnico proizvodnje. Ko je postopek valjanja končan, znaša temperatura tirnice okoli 800 °C [6].

Slika 3.18: Shematski prikaz preoblikovanja tirnice [40].

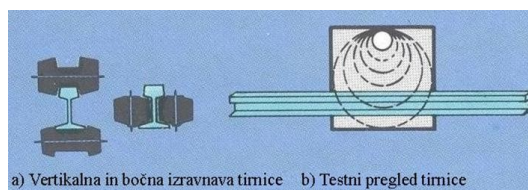
Ko so tirnice ohlajene, se jih z valji vertikalno in bočno izravna (angl. *roller straightener*) (Slika 3.21 a). Med postopkom izravnavanja se zmanjša vpliv zaostalih napetosti ter doseže ugodne notranje napetosti po vsem profilu tirnice. Po končanem izravnavanju sledi testni pregled (angl. *test center*) (Slika 3.21 b), pri katerem se preveri ravnost vozne površine, dimenzije in možnost pojava notranjih poškodb.

Slika 3.21: Shematski prikaz izravnavave in testnega pregleda tirnice [40].

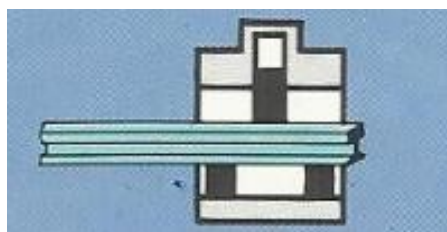
Posebna pozornost je namenjena pregledu simetrije in višine tirnice, merjenju ravnosti vozne površine in prisotnosti morebitnih površinskih in notranjih poškodb. Prisotnost poškodb na površini tirnice se ugotovi s pomočjo avtomatskih optičnih kamer in namenskih senzorjev. Prisotnost notranjih poškodb se ugotovi z ultrazvočnimi preiskavami [47]. Tirnice se dodatno izravnavajo s horizontalnimi in vertikalnimi stiskalnicami (angl. *gag press*) (Slika 3.22).

Slika 3.22: Vertikalno in horizontalno stiskanje tirnice [40].

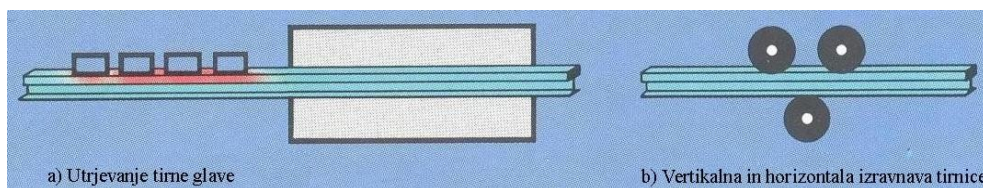
Tirnice gredo skozi postopek utrjevanja tirne glave (angl. *head hardening*) (Slika 3.25 a), da se izboljša trdota glave tirnice in s tem poveča odpornost proti njeni obrabi. Tirnice se kasneje izravna v horizontalni in vertikalni smeri, kot je razvidno na Sliki 3.25 b.

Slika 3.25: Shemtski prikaz utrjevanja tirne glave in izravnavne tirnic [40].

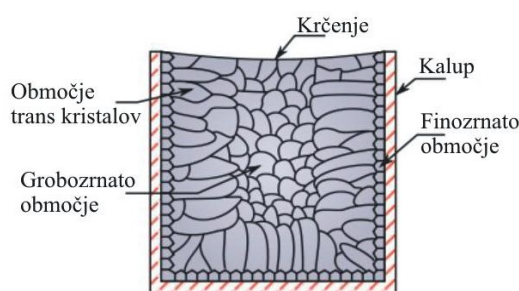
Ko se staljeno jeklo vlije v kalup (Slika 3.27), se zaradi stika s hladnimi stenami kalupa najhitreje ohladi prav ob stenah. Ohladitev je ob stenah kalupa zaradi velikega števila nastalih kristalnih kali največja, zato se strjevanje izvrši hitro (finozrnato območje) [49]. Ker se med hlajenjem staljeno jeklo krči, začne na površini hitro formirati zunanjo obliko. V notranjosti ingotov (v območju trans kristalov) je ohladitev zaradi manjšega števila nastalih kristalnih kali manjša, zato se jeklo ohladi in strdi šele proti koncu procesa. Kristalna zrna imajo zato podolgovato obliko, saj hitreje rastejo proti sredini odlitka.

V sredinskem delu odlitka je ohladitev najmanjša, saj so tam kristalna zrna zaradi velike hitrosti kristalizacije največja. Zaradi tega se jeklo v sredini posede in ne zapolni vseh praznih prostorov v ingotu (grobozrnato območje) [49]. Rezultat tega je, da se med valjanjem praznina v notranjosti ingota razširi in kovina nabrekne. Zato skoraj 10 % ingotov ni primernih za valjanje [3]. Ker pri postopku neprekinjenega vlivanja ni ingotov, se opisana napaka ne more zgoditi.

Slika 3.27: Velikost in oblika kristalnih zrn v ingotu [50].

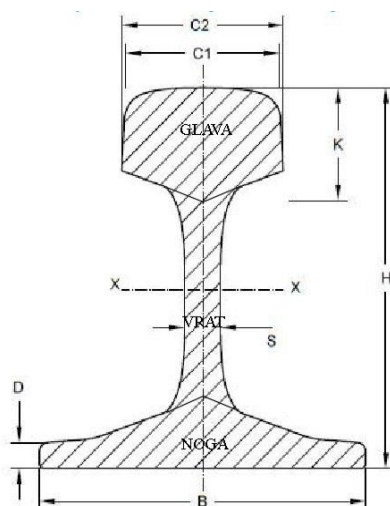
Tirnica je v prerezu simetrično oblikovana in sestavljena iz treh glavnih elementov, tj. glave, vrata in noge (Slika 4.1). Elementi tirnice neposredno prevzemajo vertikalne in horizontalne sile, ki nastanejo med kolesom in tirnico pri vožnji kot posledica napak v tiru, sprememb smeri vožnje in vetra [1]. Glava tirnice mora biti dovolj visoka, da nosi in prenese obremenitve med obratovanjem; vrat tirnice mora biti dovolj debel, da prenese obremenitve med obratovanjem; noga tirnice mora biti dovolj široka, da prepreči prevrnitev ter porazdeli obtežbo preko pragov na tirno gredo. Debelina oziroma višina noge daje tirnici ustrezno prečno in vzdolžno togost ter stabilnost.

Slika 4.1: Glavni elementi tirnice [52].

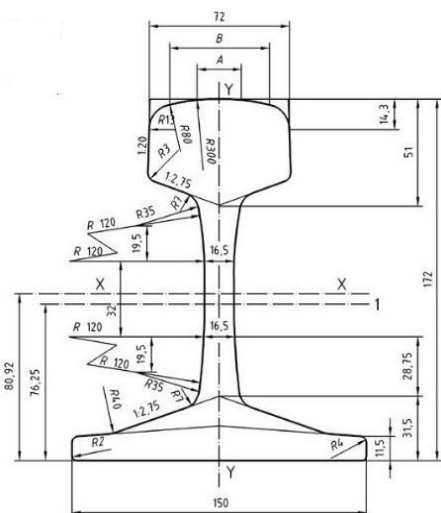
Na omrežju SŽ je vgrajenih več tipov tirnic. Prevladujejo tirnice standardnih oblik 60 E1, 54 E1, E 49. Številke v oznaki tirnice pomenijo maso tirnice po tekočem metru. Na Sliki 4.2 in Sliki 4.3 sta prikazani tirnici oblik 60 E1 in 54 E1 in njihove geometrijske karakteristike.

Slika 4.2: Geometrijske karakteristike 60 E1 [54].

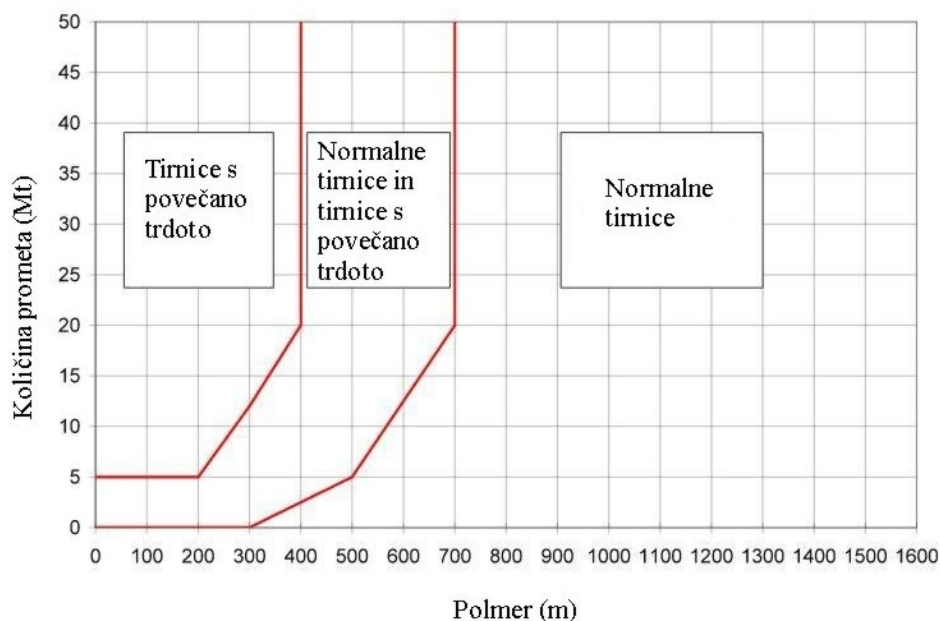
Grafikon 4.1: Kakovostni razred tirnice v odvisnosti od količine prometa in polmera krožnega loka [54].

je odvisna od geometrijskih karakteristik proge, tj. od velikosti polmera krivine ter vzdolžnega nagiba nivelete in od obsega prometa [57], kar je razvidno iz Grafikona 4.1.

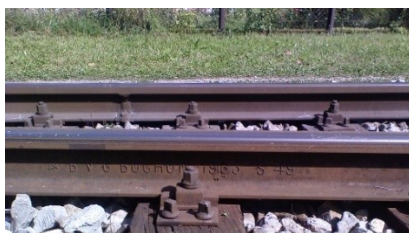
Slika 4.4: Označitev starejše tirnice [58].

Tirnice se med seboj ločijo po svojih oznakah, ki morajo biti v skladu s standardom EN 13674 – 1 odtisnjene na vratu vsake tirnice na razdalji 4 m [7]. Oznake morajo biti čitljive, v velikosti 20–25 mm [7]. Na tirnici je označeno ime proizvajalca oziroma identifikacijska oznaka valjarne, leto izdelave, oblika tirnice (tip), oznaka za vrsto jekla, oznaka za kakovost in smer valjanja. Na Sliki 4.4 je prikazan primer starejše tirnice, oblike S49, proizvedene v valjarni BVG Bochum leta 1963.

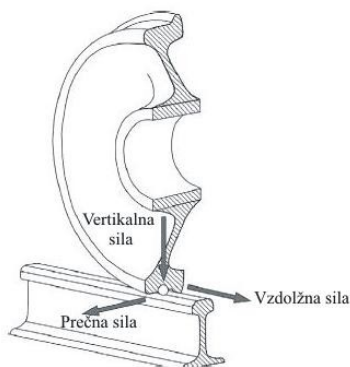
Slika 4.5: Vertikalna, prečna in vzdolžna sila [59].

Na vse elemente zgornjega ustroja in proge delujejo sile ne glede nato, ali se kompozicija premika ali miruje [53]. Sile v tirnici se delijo na vertikalne in horizontalne. Vertikalne sile se delijo na statične in dinamične, horizontalne pa na vzdolžne in prečne. Vzdolžno, prečno in vertikalno silo ter njihov vpliv na tirnico prikazuje Slika 4.5.

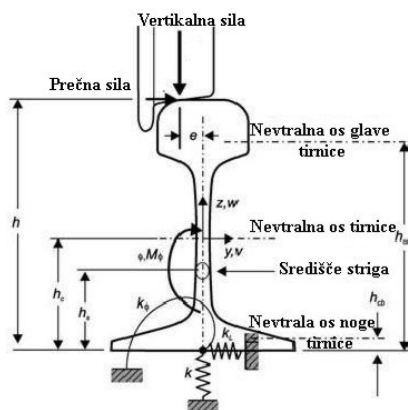
Slika 4.6: Sile in momenti na kontaktu kolo–tirnica [21].

Upogibne in strižne napetosti nastanejo kot posledica velikih obremenitev vozil, to je maksimalnih osnih obremenitev (v Evropi se gibljejo med 21 in 25 ton, v Ameriki med 30 in 32,4 ton in Avstraliji okoli 37 ton [21]). Na stični točki med kolesno dvojico in tirnico (Slika 4.6) delujejo na tirnico vertikalne, bočne in strižne napetosti [21]. Zaradi vertikalne kolesne obtežbe se natezne vzdolžne napetosti pojavijo v nogi tirnice in na območju glava–vrat. Zaradi bočne kolesne obtežbe se natezne vzdolžne napetosti pojavijo na območju vrata in na prehodu med glavo in vratom tirnice. Če povzamemo na kratko, se tlačne napetosti pojavljajo večinoma v glavi tirnice, natezne napetosti pa v nogi tirnice. Bočne napetosti pa so tiste, ki prispevajo največji delež k zlomom. Na Sliki 4.6 so prikazane sile in momenti, ki delujejo na kontaktu med kolesom in tirnico.

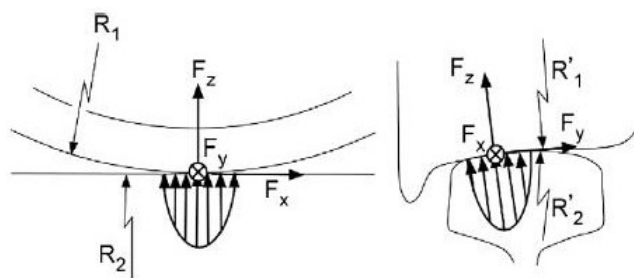
Slika 4.7: Sile na kontaktu med kolesom in tirnico [59].

Kontaktne napetosti so (povečane za statično in dinamično obtežbo) med kolesno dvojico in tirnico zelo visoke, saj je glava tirnice na kontaktu obremenjena upogibno, tlačno in torzijsko. Za primer, največje normalne tlačne napetosti lahko dosežejo 1500 MPa, medtem ko napetosti med kolesno dvojico in tirnico zlahka presežejo 4000 MPa, predvsem zaradi neskladja med njima ter kot posledica nepravilnosti na glavi tirnice ali zaradi nepravilnosti na samem kolesu (ploska ali ravna mesta) [21]. S pomočjo Hertzianove analize lahko smiselno predvidimo te napetosti [21]. K napetostim največ prispevajo sile zaradi obremenitve koles in sile na kontaktu med kolesno dvojico in tirnico (Slika 4.7), ki izhajajo iz gravitacije vozila (F_z), vleke vozila ali zaviranja (F_x) in bočnega vodenja (F_y) [19]. Kontaktne napetosti imajo velik vpliv na pojav napak, ki so posledica kotalnega kontaktnega utrujanja (angl. *rolling contact fatigue*, v nadaljevanju RCF) materiala na stiku med kolesom in tirnico.

(F_z – gravitacijska sila, F_x – vzdolžna sila, F_y – prečna sila.)

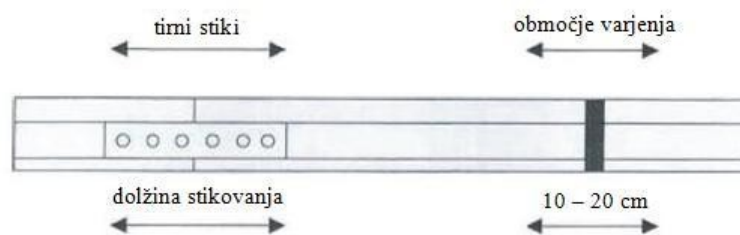
Slika 5.1: Lokacije napak na tirnici [64].

zvara (približno 10–20 cm od zvara) [64]. Vsa preostala mesta štejemo za napake izven območja zvara in/ali tirnega stika. Shematski prikaz je predstavljen na Sliki 5.1.

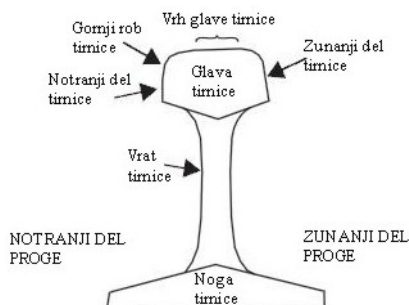
Slika 5.4: Shematski prikaz desnega tira

Opisali bomo najznačilnejše vrste tirnih napak, ki se zgodijo na glavi, vratu ter nogi tirnice, njihove osnovne značilnosti ter lastnosti, vzroke nastanka. Poleg tega bomo omenili še metode, s katerimi jih odkrivamo. Zaradi lažjega razumevanja so na Sliki 5.4 podani nekateri izrazi za lažjo spremljavo spodaj opisanih tirnih napak.

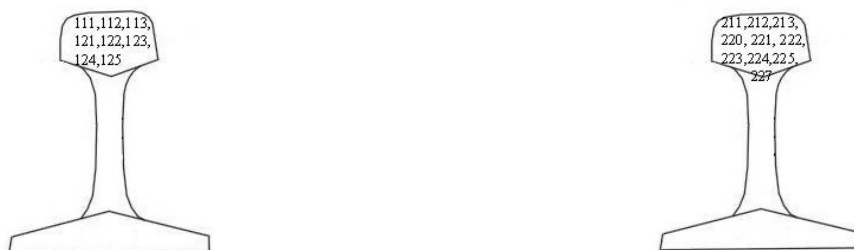
Slika 5.5: Napake na glavi tirnice

Slika 5.5 prikazuje napake na glavi tirnice.

a) Območje tirnega stika/zvara

b) Izven območja tirnega stika/zvara

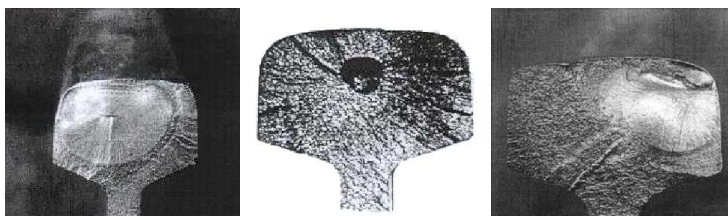
Slika 5.6: Primeri prečnih razpok [64].

Prečne razpoke (111) se razvijejo v notranjosti glave kot posledica tovarniške napake. Izvor razpoke ni v središču glave tirnice. Zlom tirnice je neizbežen, ko doseže razpoka hkrati zunanji del glave in vrata tirnice. Območje zloma ima gladko, svetlečo obliko. Na Sliki 5.6 vidimo primer prečne razpoke. Ker se prečna razpoka lahko večkrat pojavi v isti tirnici, je potrebno imeti tirnice pod nadzorom. Razpoke se odkriva z vizualnimi in ultrazvočnimi pregledi. Pri ponovnem odkritju prečnih razpok v tirnici istega ulitka je potrebna takojšnja menjava tirnice in ultrazvočna preiskava.

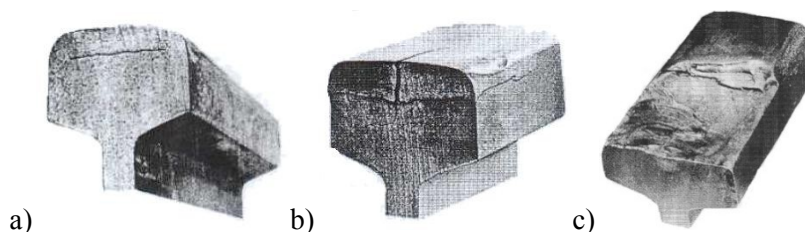
Slika 5.7: Primeri vzdolžnih razpok [64].

Vzdolžna razpoka (112) je posledica tovarniške napake, začne se razvijati v notranjosti glave tirnice in poteka vzporedno z vožno površino. Za razpoko je značilno postopno ločevanje zgornjega dela glave tirnice (Slika 5.7 a). Majhne razpoke, ki se pojavijo na eni ali obeh straneh glave tirnice ter v področju dilatacije, včasih spremljajo tudi navpične razpoke (Slika 5.7 b). Posledica razpok je razširitev vozne

površine, ki lahko v poznejši fazi pripelje do preloma (Slika 5.7 c). O prelomu govorimo, kadar je razkol na glavi tirnice globlji od 10 mm in daljši od 50 mm. Vzdolžne razpoke se odkriva z vizualnimi in ultrazvočnimi pregledi ter s testiranjem s kladivom.

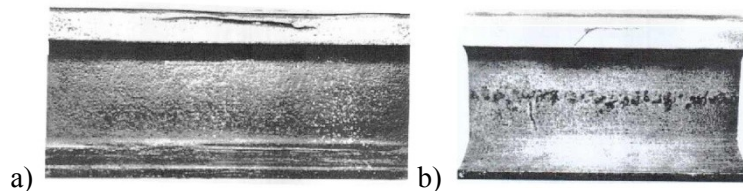
Slika 5.8: Primer prečnih razpok [64].

Vzdolžna razpoka (212) glave tirnice je posledica tovarniške napake. Razpoka poteka vzporedno z vozno površino in postopoma ločuje zgornji del glave tirnice (Slika 5.8 a). Prepoznavna je po odtisu na vozni površini, ki je značilne temne barve. Razpoka je vidna tudi na zunanji strani glave tirnice na razdalji približno 15 milimetrov od tekalne površine (Slika 5.8 a). Če se razpoka razširi navzdol, lahko pripelje vse do zloma (Slika 5.8 b). Na mestu zloma ima tirnica značilen temni obliž, preostali del zloma pa ima jasen in kristalen videz. Vzdolžno razpoko se odkriva z vizualnimi in ultrazvočnimi pregledi.

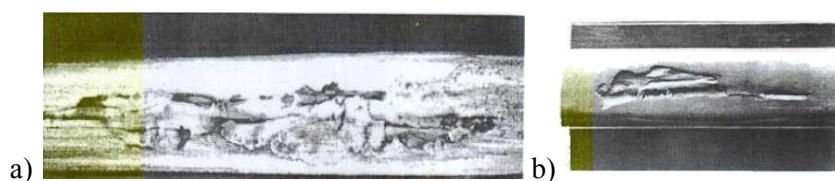
Slika 5.14: Primer luskavosti [64].

Zaradi tovarniške napake ter prometne obremenitve se tanke kovinske luske odcepijo od tekalne površine (Slika 5.14 a) in postopoma povzročijo do nekaj milimetrov globoke vdolbine na vozni površini (Slika 5.14 b).

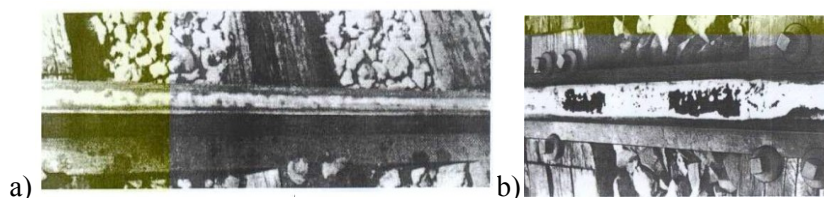
Slika 5.18: Primer luščenja vozne površine [64].

Luščenje, ki nastane kot posledica deformacije vozne površine (Slika 5.18 a), je lahko do nekaj milimetrov globoko (Slika 5.18 b). Ker luščenje ni osamljena napaka, se pogosto pojavlja na več območjih. Luščenje vozne površine se odkrije z vizualnimi in ultrazvočnimi pregledi.

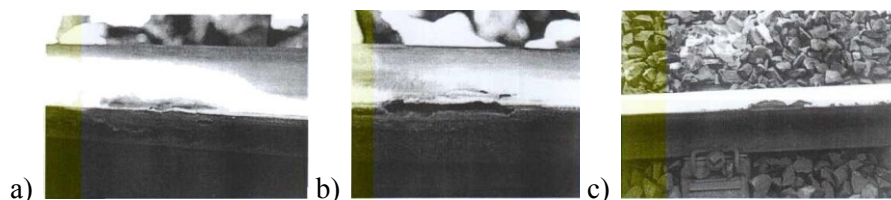
Slika 5.19: Primer luščenja GRT [64].

Luščenje GRT je posledica prometne obtežbe. Sledovi luščenja so razporejeni po zunanji strani tirnice po celotni širini glave tirnice (Slika 5.19 a). Na mestih razpoke je značilen nastanek roba (Slika 5.19 b in Slika 5.19 c). Ker so notranje tirnice v krivinah podmazane (zaradi preprečevanja bočne obrabe), na teh mestih ne pride do pojava luščenja. Napako se odkrije z vizualnimi in ultrazvočnimi pregledi.

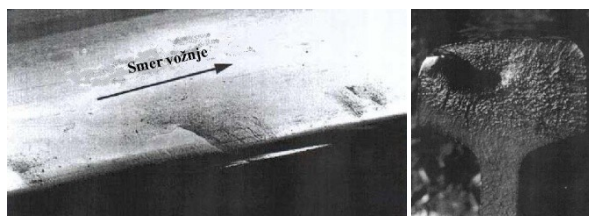
Slika 5.22: Primer HC-razpoke [64].

HC-razpoka se pojavi na krivini glave tirnice kot dolga razpoka temne barve, ki jo spremlja majhna jamica, ki se konča na vrhu glave tirnice (Slika 5.22). Vozna površina je pogosto razširjena. Ob rednem ponavljanju lahko povzroči večkratne zlome v dolžini več metrov, ki so kot taki še posebej nevarni. HC-razpoke se odkriva z vizualnimi in ultrazvočnimi pregledi. Z brušenjem se lahko včasih prepreči oziroma odloži luščenje GRT.

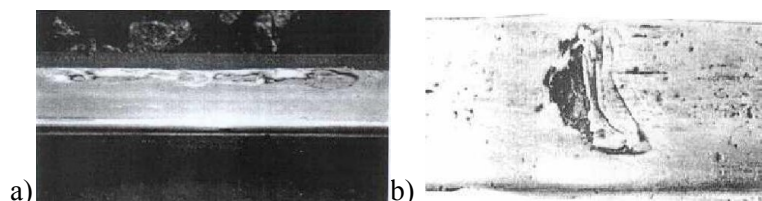
Slika 5.26: Primera sledov na vozni površini [64].

- vodoravno v glavo tirnice, kjer se ne razvija v globino, ampak pod vplivom ponavljajoče se prometne obtežbe postopoma povzroča sledove v vozni površini (Slika 5.26 a in Slika 5.26 b).

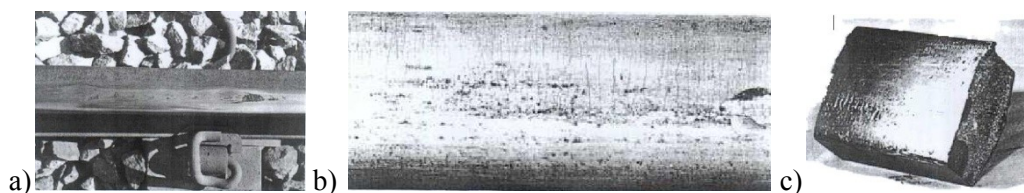
Slika 5.29: Primeri napak posledice zdrsov koles [64].

Ponavljajoči zdrsi nastanejo na glavi tirnice zaradi prometne obtežbe. Na odsekih in bližinah stop signalov, kjer se pojavljajo sledovi zdrsov pri izpeljavi, prevzame vozna površina značilni rebričasti videz (Slika 5.29 a). Ta fenomen je značilen zaradi serije drobnih razpok na vozni površini, ki segajo globoko v notranjost tirnice (Slika 5.29 b). Zaradi globine razpok se občutno poveča krhkost tirnice, še posebej znatno v hladnem vremenu, kar lahko pripelje do zloma tirnice (Slika 5.29 c). Ponavljajoče zdrse se odkrije z vizualnimi pregledi, pri čemer je potrebno imeti pod nadzorom vsako tirnico, na kateri je površina glave rebričasta.

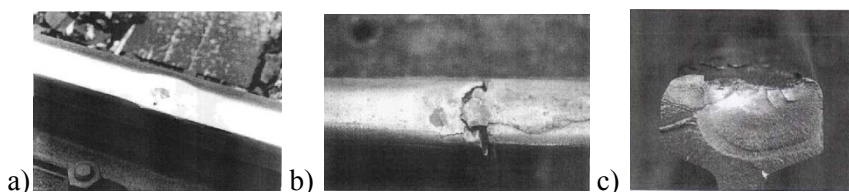
Slika 5.30: Primeri squatov [64].

Squat (227) nastane na glavi tirnice zaradi prometne obtežbe. Squat je na vozni površini videti kot razširjeni črni madež, kjer ga spremljajo razpoke v obliki črke V ali krožnega loka (Slika 5.30 a). Razpoke se širijo pod plitvim naklonom znotraj glave. Ko dosežejo globino 3–5 mm, se širijo prečno navzdol in povzročijo zlom tirnice (Slika 5.30 b in Slika 5.30 c). Squati so še posebej nevarni zaradi večkratnih zlomov. Pojavljajo se naključno in v velikem številu na alumotermitskih¹² zvarih, rebričastih površinah ter tudi na krivinah GRT v območjih HC. Odkrivamo jih z vizualnimi in ultrazvočnimi pregledi.

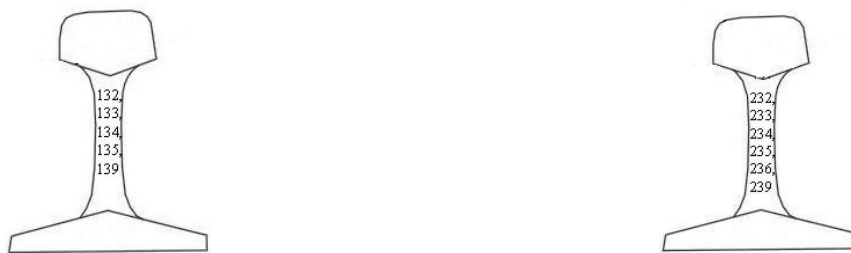
Slika 5.31 prikazuje napake na vratu tirnice.

a) Območje tirnega stika/zvara

b) Izven območja tirnega stika/zvara

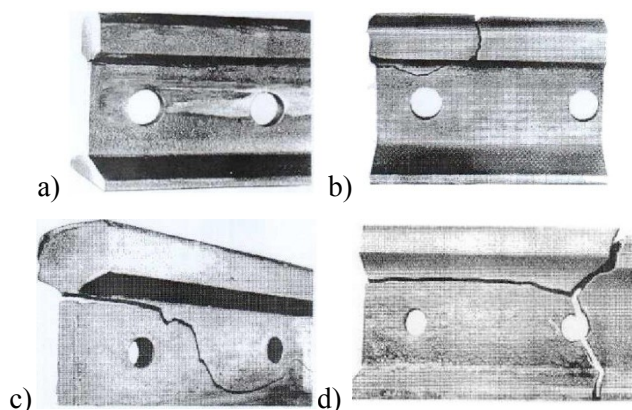
Slika 5.32: Vzdolžne razpoke na prehodu vrat–glava [64].

Vzdolžna razpoka na območju vrat–glava teži k ločitvi glave od vrata tirnice. Sprva potekajo razpoke na prehodu vrat–glava vzporedno (Slika 5.32 a), v območju lukenj se lahko razvijejo navzgor (Slika 5.32 b) ali navzdol (Slika 5.32 c) ter hkrati navzgor in navzdol (Slika 5.32 d). V vseh primerih razpoka na prehodu vrat–glava pripelje do zloma tirnice.

Vzdolžne vodoravne razpoke se odkriva z vizualnimi pregledi (odstranitev vzdolžnega pritrdilnega pribora – spojki) in ultrazvočnimi pregledi ter testiranji s kladivom.

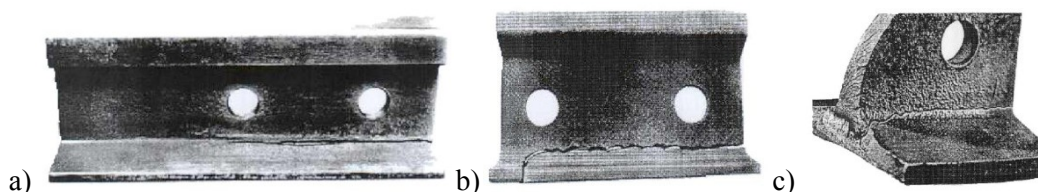
Slika 5.33: Vzдолžne razpoke na prehodu vrat–noga [64].

Vzdolžna razpoka na območju vrat–noga teži k ločitvi noge od vrata tirnice (Slika 5.33 b). Sprva potekajo razpoke vzporedno na območju stičišča med vratom in nogo tirnice (Slika 5.33 a), če pa se zakrivijo navzdol ali navzgor, pripeljejo do zloma tirnice (Slika 5.33 c). Napako se odkrije z vizualnimi in ultrazvočnimi pregledi. Pri vizualnem ogledu je potrebno odstraniti vezni plošči na obeh

straneh vrata tirnice (2 ravni spojki).

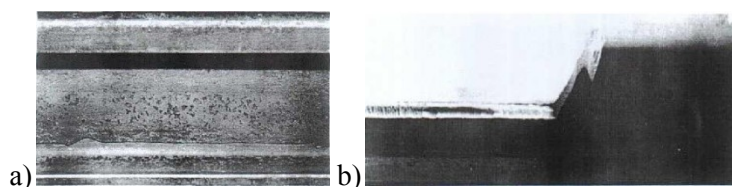
Slika 5.35: Vzдолžne razpoke na prehodu vrat–noga [64].

Vzдолžna razpoka na območju vrat–noga je napaka, ki poteka vzporedno na prehodu vrat–noga (Slika 5.35 a). Ko razpoka napreduje, se lahko zakrivi navzgor ali navzdol (Slika 5.35 b) in v vseh primerih pripelje do zloma tirnice. Napako se odkrije z vizualnimi in ultrazvočnimi pregledi.

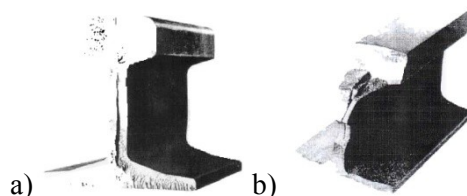
Slika 5.36: Vz dolžna navpična razpoka [64].

Vzdolžna navpična razpoka (133) na vratu tirnice je tovarniška napaka, znana pod imenom *piping*; zanjo je značilna vertikalna diskontinuiteta po dolžini tirnega vrata. *Piping* lahko v kombinaciji z/ali brez druge napake povzroči zlom tirnice (Slika 5.36 a in Slika 5.36 b). V izjemnih primerih se lahko okoli spojnih odprtin na obeh straneh tirnega vrata pojavi nabreklost, ki povzroči razpokanost vozne površine. Razpoke se odkriva z vizualnimi in ultrazvočnimi pregledi.

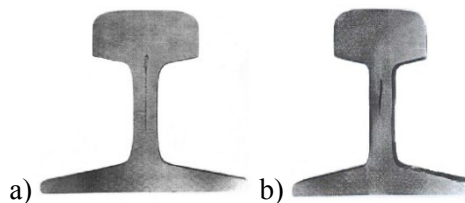
Slika 5.37: Vz dolžne navpične razpoke v vratu tirnice [64].

Vzdolžna navpična razpoka (233) na vratu tirnice je tovarniška napaka, za katero je značilna vzdolžna navpična razpoka v vratu tirnice (Slika 5.37 a in Slika 5.37 b). Če se pojavlja v kombinaciji z drugo napako, povzroči zlom. V izjemnih primerih lahko opazimo nabrekliho na obeh straneh vrata tirnice, ki se kombinira z rahlo nabrekliho vozne površine pod pravim kotom. Napaka se odkrije z vizualnimi in ultrazvočnimi pregledi, pri čemer se je potrebno osredotočiti na nabreklino v vratu.

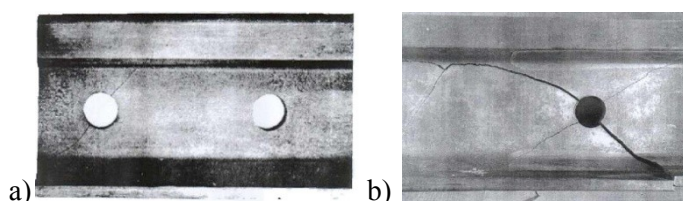
Slika 5.39: Razpoke na tirnih stikih [64].

Razpoke na tirnih stikih (135) na vratu tirnice nastanejo zaradi prometne obtežbe; napredujejo iz lukenj za spojne vijake (Slika 5.39 a) ter se razvijajo pod kotom 45 stopinj v značilne zvezdaste oblike. Če razpoke napredujejo v prej opisanem vrstnem redu, lahko pride do zloma (Slika 5.39 b). Ker je verjetnost pojava razpok v veliki meri odvisna tudi od kakovosti vrtanja, se zmanjšata nastanek in razvoj razpok z uporabo posebnih tehnik v kombinaciji s kvalitetno vrtalno površino. Po predhodni odstranitvi spojnk na tirnem vratu se prisotnost morebitnih razpok odkriva z vizualnimi in ultrazvočnimi pregledi.

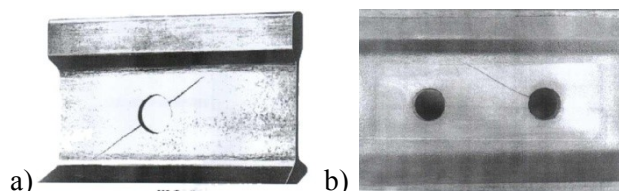
Slika 5.40: Razpoke na tirnih stikih [64].

Razpoke na tirnih stikih (235) na vratu tirnice nastanejo zaradi prometne obtežbe, na vratu tirnice se širijo od robov lukenj naprej pod kotom 45 stopinj (Slika 5.40 a in Slika 5.40 b). Verjetnost pojava te vrste razpok je v veliki meri odvisna od kakovosti vrtanja. Kakovostna površina in uporaba posebnih tehnik vrtanja znatno zmanjšata možnost zloma. Razpoke se odkriva z vizualnimi in ultrazvočnimi pregledi.

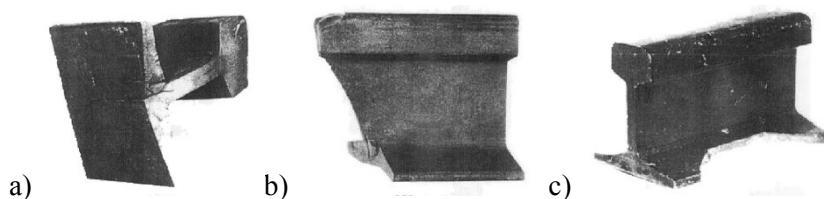
Slika 5.44: Vz dolžna navpična razpoka na nogi tirnice [64].

Vzdolžna navpična razpoka (153, 253) je posledica tovarniške napake, ki nastane na/v nogi tirnice med proizvodnim procesom valjanja. Razpoka ima sprva obliko majhne vzdolžne črte, ki se nahaja na srednjem delu spodnje strani stopala tirnice. Zaradi prometne obtežbe se lahko razvije v razpoko (Slika 5.44 c). V hladnem vremenu lahko razpoka povzroči nenadni zlom tirnice. Zlom je na splošno zelo poševen, posebej na vratu, zato se vzdolžno razpoko odkrije šele, ko že pride do zloma (Slika 5.44 b). Ker se razpoka lahko pojavi na več mestih iste tirnice, je potrebno pred vgradnjo biti še posebej pozoren na tirnice iz istega kalupa. V kolikor se take tirnice odkrijejo, jih je potrebno odstraniti. Razpoke te vrste se odkrije z vizualnimi pregledi.

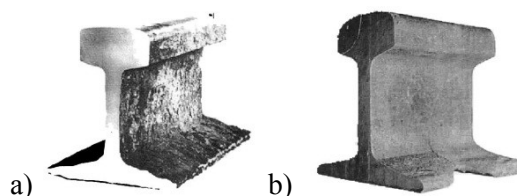
Slika 5.45: Korozija v nogi tirnice [64].

Korozija (154, 254) v nogi tirnice nastane zaradi prometne obtežbe in se pojavi v predorih ter na nivojskih prehodih (križiščih) kot posledica delovanja kemičnih snovi v zraku, vodi ter zaradi elektrokemičnih procesov v naravi. Rja se postopoma lomi od noge in zmanjšuje debelino noge tirnice (Slika 5.45 a in Slika 5.45 b), zaradi česar pride do zloma tirnice.

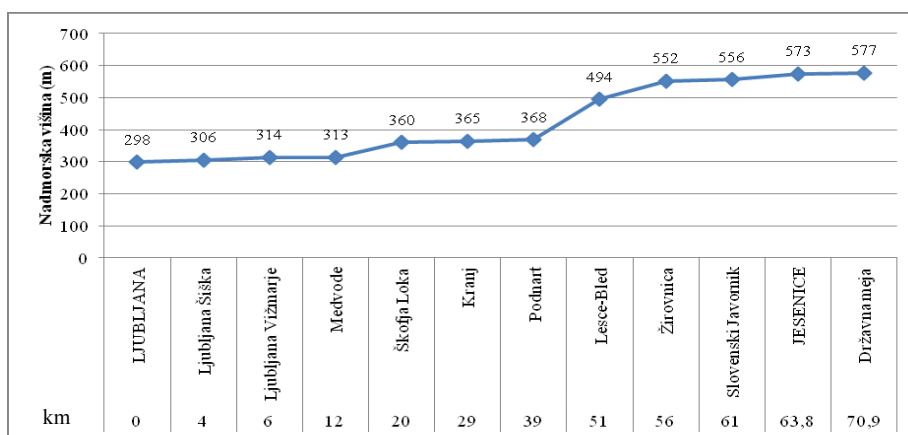
Grafikon 6.1: Podolžni profil proge Ljubljana–Jesenice

Grafikon 6.1 predstavlja podolžni profil proge med Ljubljano in Jesenicami.

Iz Grafikona 6.1 vidimo, da poteka trasa na dolžini 30 km, tj. od Ljubljane do Kranja, v vzponu pretežno ravninskega terena z maksimalnim 10‰ vzponom med Medvodami in Škofjo Loko [75]. Od Podnarta naprej se proga vzpenja vse do Slovenskega Javornika in ne presega 16 ‰ [75], po manjšem spustu (6 ‰) [75] se proga do Jesenic zopet dvigne. Enotirna proga med Ljubljano in Jesenicami, ki vse od zgraditve ni doživela bistvenih sprememb, predstavlja zaradi vožnje vlakov po istem tiru v obeh smereh ozko grlo omrežja.

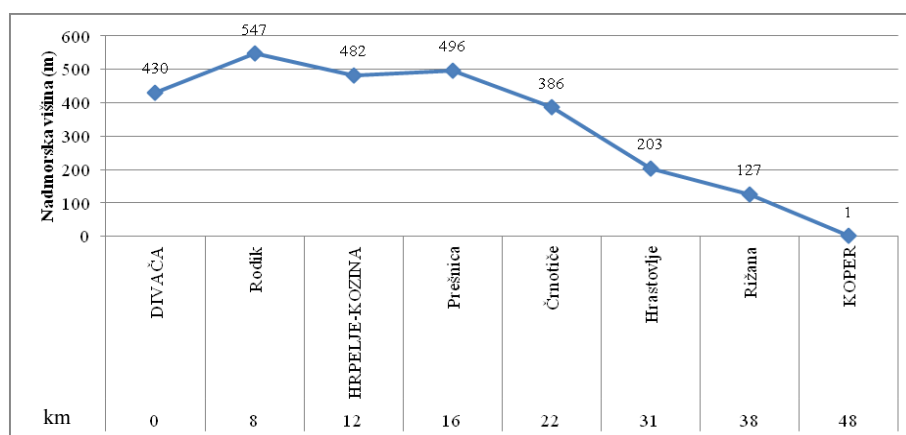
Grafikon 6.2: Podolžni profil proge Divača–Koper

Grafikon 6.2 predstavlja podolžni profil proge med Divačo in Koperom.

Iz Grafikona 6.2 vidimo, da poteka proga od Divače proti Rodiku v kratkem strmem 20‰ vzponu, kjer se proga naprej proti Hrpeljam–Kozini spusti (20 ‰) in dvigne (7 ‰) do Prešnice [75]. Od Prešnice naprej proti Koperu proga v strmem spustu na dolžini 33 km premaga 495 m nadmorske višine z največjim nagibom 25 ‰ [26]. Proga predstavlja ozko grlo zaradi izrazito neugodnega terena z velikimi vzponi, zato ne ustreza današnjim prometnim zahtevam in naraščajočemu prometu Luke Koper.

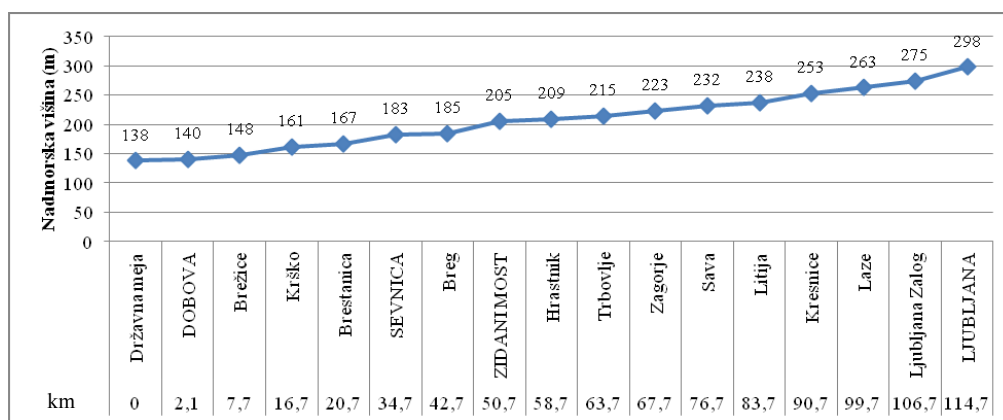
Grafikon 6.3: Podolžni profil proge Dobova–Ljubljana

Grafikon 6.3 predstavlja podolžni profil proge med Dobovo in Ljubljano.

Iz Grafikona 6.3 vidimo, da se proga iz začetnih 138 m nadmorske višine počasi in enakomerno vzpenja vse do Ljubljane do nadmorske višine približno 300 m v nagibu 1–4 ‰ [75]. Značilno za progo je, da večino časa poteka ob strugi reke Save.

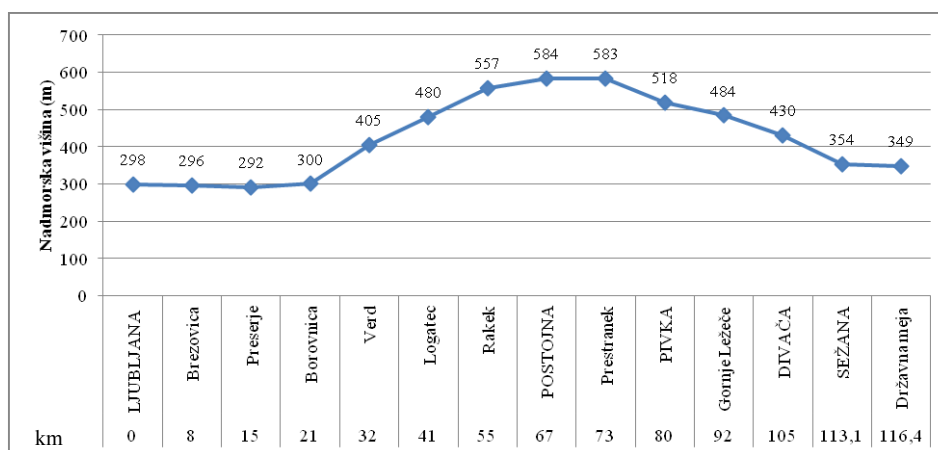
Grafikon 6.4: Podolžni profil proge Ljubljana–Sežana

Grafikon 6.4 predstavlja podolžni profil proge med Ljubljano in Sežano.

Iz Grafikona 6.4 vidimo, da poteka proga prvih 21 km na nadmorski višini približno 300 m, od Borovnice naprej pa se dviga v maksimalnem vzponu 12 ‰ [75] do najvišje ležeče postaje na celotnem omrežju v RS, Postojne s 584 metri nadmorske višine [77]. Proga se od Postojne pa vse do Sežane spušča med 7 in 10 ‰ [75].

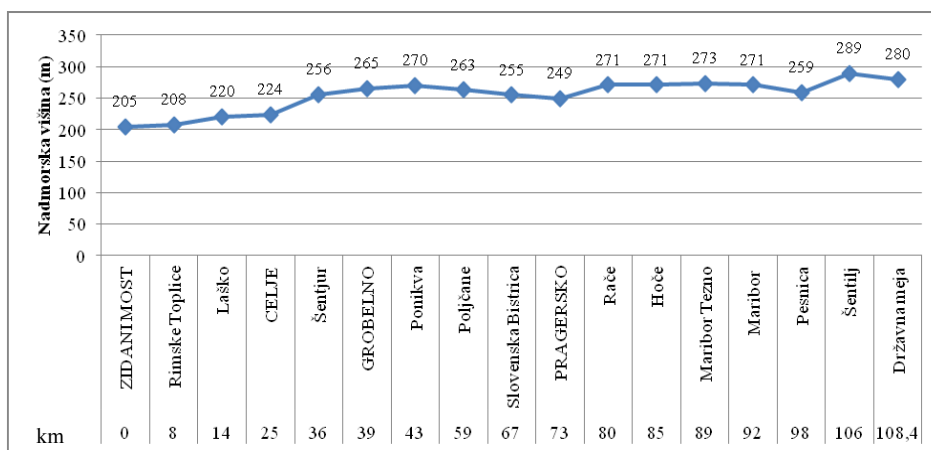
Grafikon 6.5: Podolžni profil proge Zidani Most–Šentilj

Grafikon 6.5 predstavlja podolžni profil proge med Zidanim Mostom in Šentiljem.

Iz Grafikona 6.5 vidimo, da se trasa proge na prvih 43 km med Zidanim Mostom in Ponikvo vzpenja v nagibu med 3 in 4 ‰ [75]. Od tam naprej se proti Pragerskem proga spusti z maksimalnim naklonom nivelete 9 ‰ [75] ter se nato do Maribora izmenično spušča in vzpenja.

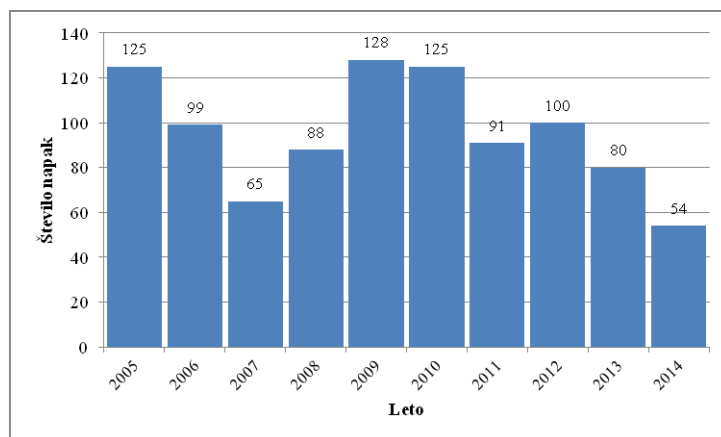
Grafikon 6.6: Skupno število napak na tirnicah po posameznih letih v obdobju 2005–2014

ocenjuje v okviru sprotnih vzdrževalnih del tako na spodnjem kot tudi na zgornjem ustroju železniških prog, kjer so napake na tirnicah le eno izmed rednih vzdrževalnih del. Na Grafikonu 6.6 je prikazano skupno število napak na tirnicah po posameznih letih na celotnem železniškem omrežju v RS v obdobju 2005–2014.

V desetletnem obdobju je bilo evidentiranih 954 napak, v povprečju 95,4 napak na leto. Iz Grafikona 6.6 je razvidno, da število napak niha med 54 in 128, pri čemer skoki med dvema zaporednima letoma ne presegajo 40. V prvih treh letih, vključenih v analizo (2005–2007), se je število napak skoraj preplopolovilo. Nato se je v letu 2009 število napak povečalo za približno 100 % v primerjavi z letom 2007. Po letu 2009 se ponovno začne trend upadanja, ki se je z izjemo leta 2012 nadaljeval vse do leta 2014.

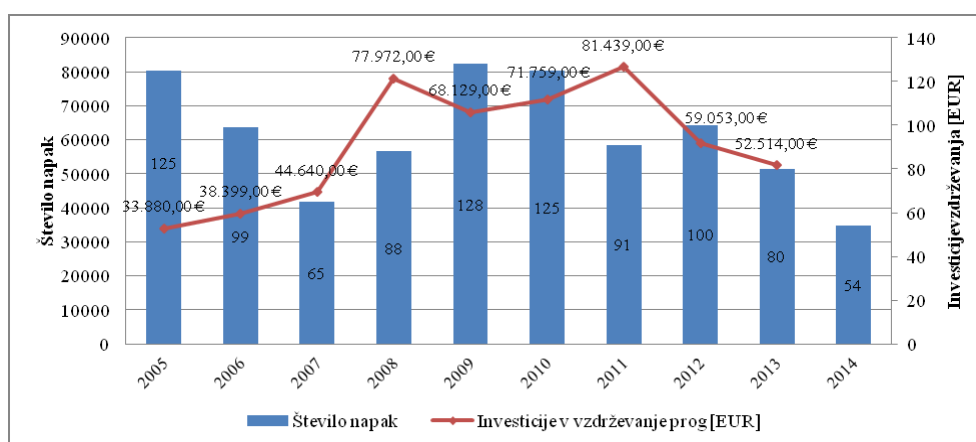
Grafikon 6.7: Razdelitev skupnega števila napak na tirnicah in investicije v vzdrževanje prog po posameznih letih v obdobju 2005–2014

Grafikon v nadaljevanju prikazuje razdelitev skupnega števila napak na tirnicah in investicije v vzdrževanje prog po posameznih letih v obdobju 2005–2014.

V devetletnem obdobju je bilo za investicijsko vzdrževanje prog porabljenih 527.785,00 EUR oz. v povprečju 58.642,78 EUR po posameznem letu [65]. Iz Grafikona 6.7 lahko vidimo, da se je število napak med letoma 2005–2007 zmanjševalo, medtem ko so se vlaganja v vzdrževanje prog povečevala. Zanimivo je, da se trend zmanjševanja števila napak ni nadaljeval v naslednjih letih. Namreč, število napak se je v letih 2008–2010 povečevalo neodvisno od skoraj enkrat večjih vlaganj v vzdrževanje prog. Vrhunec vlaganj nastopi v letu 2011 (81.439,00 EUR) [65], nato se začne trend zmanjševanja vlaganja v vzdrževanje prog. Število napak se v letih po najvišjih vlaganjih tudi zmanjšuje.

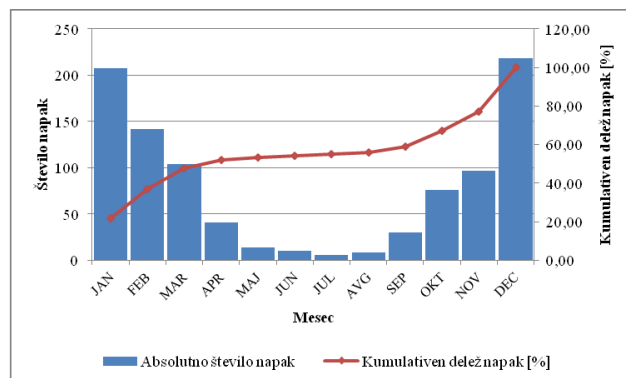
Grafikon 6.8: Razdelitev skupnega števila napak po mesecih

V Grafikonu 6.8 je prikazano absolutno število in kumulativni delež napak na tirnicah po posameznih mesecih v obravnavanem obdobju na celotnem železniškem omrežju RS.

Iz Grafikona 6.8 je razvidno, da se napake na tirnicah pojavljajo skozi vse leto. Lahko vidimo, da sta izraziti konici, ki odstopata po številu napak, meseca december in januar, kjer se zgodi 426 oz. 44,65 % vseh napak na tirnicah. Če zraven prištejemo še mesece oktober, november, februar in marec, kjer je zabeleženih skupaj 845 oz. 88,57 % napak, vidimo, da predstavljajo omenjeni meseci večinski del vseh evidentiranih napak. Poleg tega opazimo, da se v toplejših mesecih, tj. od aprila do septembra, napake na tirnicah pojavljajo redkeje, pri čemer najmanj v mesecu juliju, tj. 6 oz. 0,63 %.

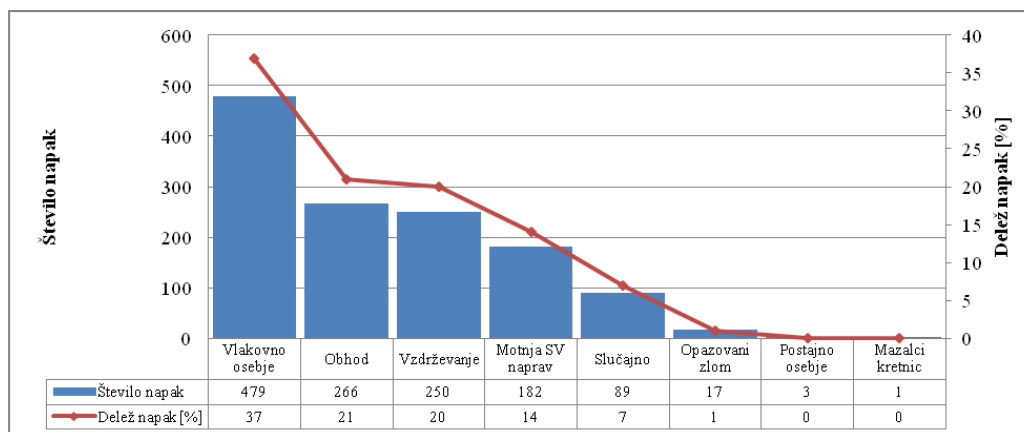
Grafikon 6.9: Pogostost napak glede na način najdbe

Na Grafikonu 6.9 je prikazano absolutno število napak in kumulativni delež napak na tirnicah glede na način najdbe v obravnavanem obdobju na celotnem železniškem omrežju RS.

Iz Grafikona 6.9 je razvidno, da so bile napake na tirnicah v 479 primerih oz. 37 % najdene s strani vlakovnega osebja. Poleg tega opazimo, da je bilo pri obhodu in vzdrževanju najdenih skupno 516 oz. 41 % napak. Poleg naštetega opazimo, da so se v 182 primerih oz. 14 % napake na tirnicah našle s pomočjo uporabe signalnovarnostnih napravah (v nadaljevanju SV). Prispevki ostalih so zanemarljivi.

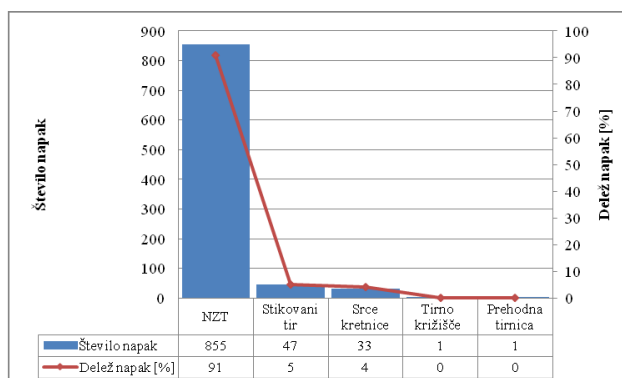
Grafikon 6.10: Pogostost napak po mestih najdbe

V Grafikonu 6.10 je prikazano absolutno število in delež napak na tirnicah glede na posamezno mesto najdbe v obravnavanem obdobju na celotnem železniškem omrežju RS.

Iz Grafikona 6.10 je razvidno, da je večina evidentiranih napak (855 oz. 91 %) locirana na tirnicah, vgrajenih v NZT. Poleg tega vidimo, da so bile napake na ostalih mestih precej redek pojav. Ker je NZT sodobna konstrukcija, ki se na omrežju SŽ izvede pri vseh gradnjah, obnovah ali pri zamenjavah tirnic z novimi [55], sledi, da je povečano število napak razumljivo.

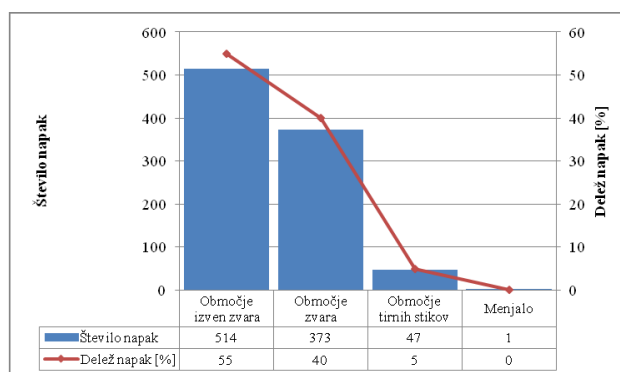
Grafikon 6.11: Pogostost napak po območjih

V Grafikonu 6.11 je prikazano absolutno število in delež napak na tirnicah glede na območje najdbe v obravnavanem obdobju na celotnem železniškem omrežju RS.

Iz Grafikona 6.11 je razvidno, da je bilo nekaj več kot polovica napak, tj. 514 oz. 55 %, najdenih v območju izven zvara ali tirnega stika. Do velike večine preostalih, tj. 373 oz. 40 % napak, je prišlo v območju zvara. V območju tirnih stikov so napake zanemarljive, ker se je njihovo število zmanjšalo zaradi vgrajevanja tirnic v NZT.

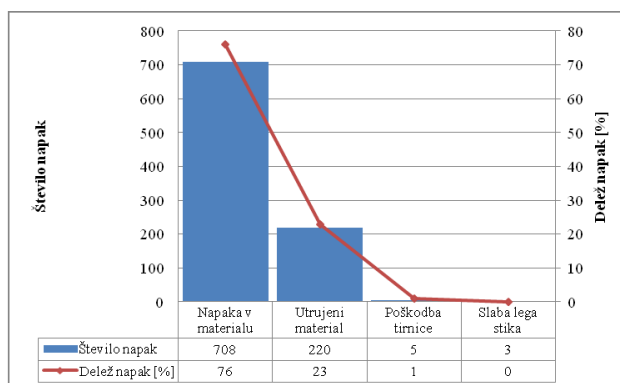
Grafikon 6.12: Pogostost napak glede na vzrok nastanka

V Grafikonu 6.12 je prikazano absolutno število in delež napak na tirnicah glede na vzrok nastanka v obravnavanem obdobju na celotnem železniškem omrežju RS.

Iz Grafikona 6.12 je razvidno, da je bil v skoraj treh četrtinah oz. 74% vzrok za nastanek napak na tirnicah napaka v materialu. Opazimo tudi, da je bilo zaradi utrujenega materiala evidentiranih 220 oz. 23 % napak na tirnicah.

Menimo, da je število napak na tirnicah zaradi utrujenosti materiala razmeroma majhno (23 %) glede na povprečno starost tirnice (32,17 leta), povečane osne obremenitve in večje obremenitve prog, ki so samo v zadnjih desetih letih v povprečju znašale 140.499.559,500 brt (bruto ton na dan) po glavni progi.

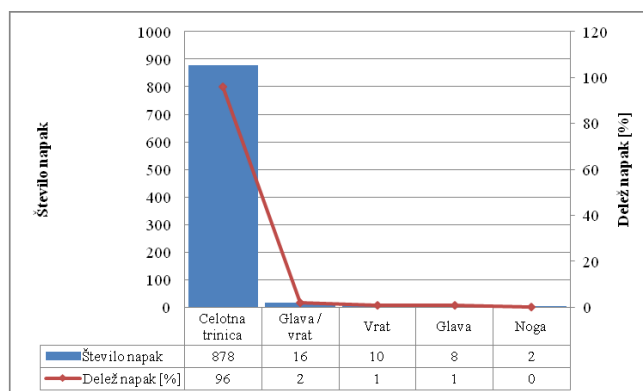
Grafikon 6.13: Pogostost napak glede na mesto nastanka v tirnici

V Grafikonu 6.13 je prikazano absolutno število in delež napak na tirnicah glede na mesto njihovega pojava v tirnici v obravnavanem obdobju na celotnem železniškem omrežju RS.

Iz Grafikona 6.13 je razvidno, da se je v 878 primerih oz. v 96 % napaka pripetila po celotnem prečnem prerezu tirnice, in sicer zaradi preloma. Napake na preostalih delih tirnice so zanemarljive. Po standardu UIC 712 R [64] se napake na tirnicah, ki se zgodijo po celotnem prerezu tirnice, zgodijo brez očitnega razloga.
