Habjan, T., 2015. Analiza napak na tirnicah. Diplomaska naloga. Ljubljana, Univerza v Ljubljani, Fakulteta za gradbeništvo in geodezijo. (mentor Zgonc, B., somentorica Šemrov, D.): 107 str.

**VISOKOŠOLSKI ŠTUDIJSKI
PROGRAM GRADBENIŠTVO
PROMETNOTEHNIČNA
SMER**

ANALYSIS OF RAIL DEFECTS

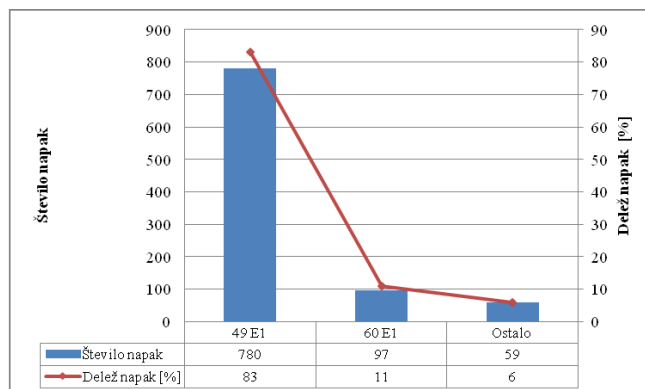
Grafikon 6.14: Pogostost napak glede na obliko tirnice

V Grafikonu 6.14 je prikazano absolutno število in delež napak na tirnicah glede na obliko tirnice v obravnavanem obdobju na celotnem železniškem omrežju RS.

(Pod Ostalo spadajo tirnice naslednjih oblik: 54 E1, Xa, S45, S49, S50, M45a, FS46 in XIIŽ.)

Iz Grafikona 6.14 je razvidno, da so se napake na tirnicah v večini primerov (780 oz. 83 %) zgodile na tirnici oblike 49 E1. Njihova povprečna starost znaša 31,79 leta. Napake na ostalih oblikah tirnic so zanemarljive. Potrebno je poudariti, da so tirnice oblike 49 E1 najpogosteje vgrajena oblika tirnice v železniškem omrežju RS, zato je večji odstotek napak pričakovan in ne odraža njihove slabše kvalitete v primerjavi z ostalimi oblikami tirnic, katerih delež je občutno manjši.

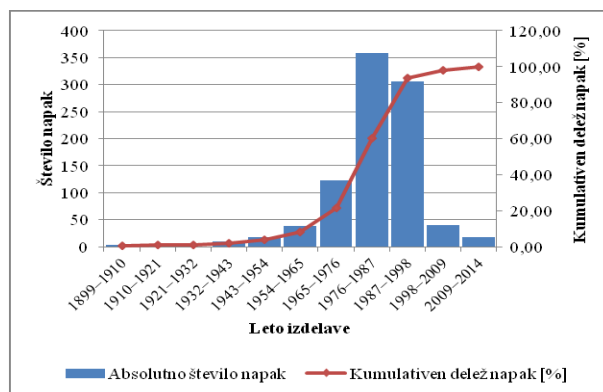
Grafikon 6.16: Razdelitev skupnega števila napak po letnicah izdelave tirnic

V Grafikonu 6.16 je prikazano absolutno število in kumulativni delež napak na tirnicah glede na letnico izdelave tirnice v obravnavanem obdobju na celotnem železniškem omrežju RS.

Iz Grafikona 6.16 je razvidno, da se je 664 oz. 72,25 % napak zgodilo na tirnicah, ki so bile izdelane med letoma 1976–1998. Vidimo, da je napak na tirnicah starejših letnic razmeroma malo.

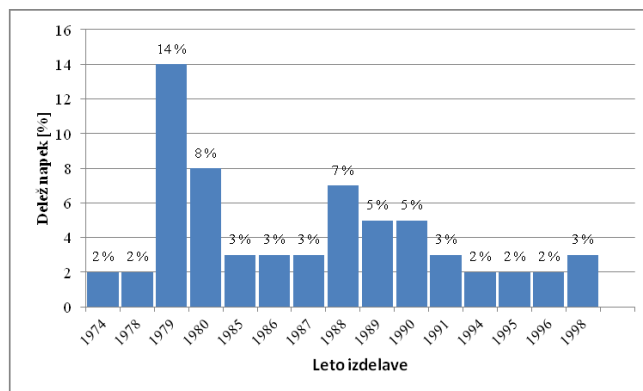
Grafikon 6.17: Podroben prikaz števila napak glede na letnico izdelave tirnice

Podroben prikaz števila napak na tirnicah glede na letnico izdelave tirnice prikazuje Grafikon 6.17.

Iz Grafikona 6.17 je razvidno, da je bilo 39 % vseh napak na tirnicah evidentiranih na tirnicah letnikov 1979, 1980, 1988, 1989 in 1990. Med njimi izstopajo tirnice letnikov 1979 (14%), 1980 (8%) in 1988 (7 %). Potrebno je poudariti, da so tirnice treh letnikov izdelave (1979, 1980, 1988) najpogosteje vgrajene v železniško omrežje v RS, zato je večji odstotek napak pričakovan in ne odraža njihove slabše kvalitete v primerjavi z ostalimi tirnicami, katerih delež je manjši. V kolikor so napake na tirnicah omenjenih letnikov nastale kot posledica tovarniških napak (ulitki istega kalupa), je potrebno preventivno zamenjati še ostale vgrajene tirnice omenjenih letnikov.

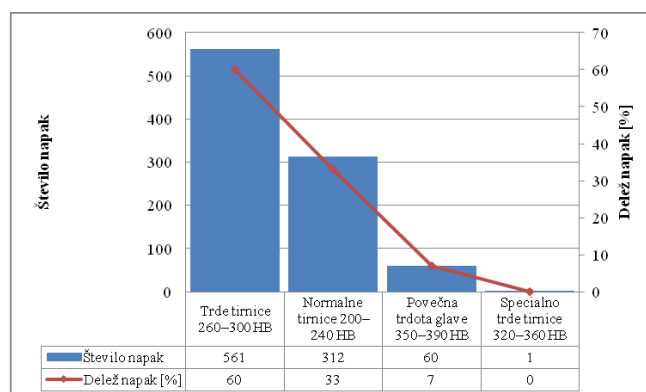
Grafikon 6.18: Pogostost napak glede na trdoto tirnice

V Grafikonu 6.18 je prikazano absolutno število in delež napak na tirnicah glede na trdoto tirnice v obravnavanem obdobju na celotnem železniškem omrežju RS.

Iz Grafikona 6.18 je razvidno, da po številu napak na tirnicah odstopajo tirnice s trdoto 200–240 HB (33 %) in 260–300 HB (60 %). Omenimo lahko, da so bile napake na tirnicah s trdoto 350–390 HB evidentirane na glavnih progah Ljubljana–Sežana (odsek med Brezovico–Pivko) ter Divača–Koper in Dobova–Ljubljana. Lahko omenimo tudi, da so bile napake na tirnicah trdote 320–360 HB evidentirane samo na glavni progi Ljubljana–Jesenice (odsek Lesce–Bled–Žirovnica).

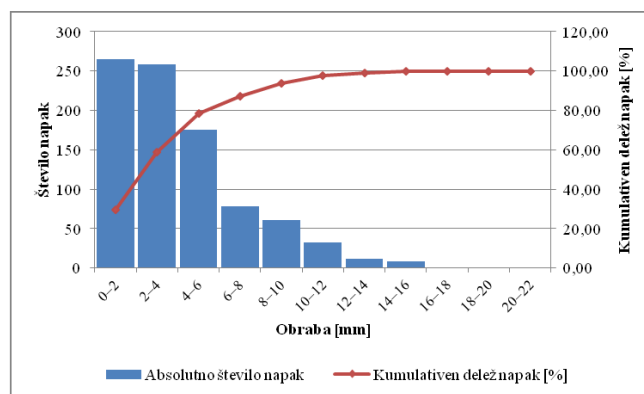
Grafikon 6.19: Razdelitev skupnega števila napak po obrabi tirnic

Obraba je stalni proces, ki nastane na kontaktu med kolesno dvojico in tirnico. V Grafikonu 6.19 je prikazano absolutno število in kumulativni delež napak po obrabi tirnic v obravnavanem obdobju na celotnem železniškem omrežju RS.

Iz Grafikona 6.19 je razvidno, da je največje število napak, tj. 523 oz. 58,70 %, zabeleženih na tirnicah, obrabljenih med 0 in 4 mm. Iz grafikona je mogoče razbrati tudi, da se na tirnicah z visoko obrabo napake redko pojavljajo. Slednje je razumljivo, če upoštevamo, da v skladu s Pravilnikom o zgornjem ustroju železniških prog obraba tirnice, ki je še v uporabi, ne sme presegati dovoljenih toleranc. Pravilnik o zgornjem ustroju železniških prog določa dovoljeno obrabo za glavne proge, in sicer za tirnice oblike 49 E1 (12 mm) ter za trinice oblike 60 E1 (14 mm) [55]. Zato se vse tirnice, ko dosežejo dovoljene tolerančne meje obrabe, menja. Zaradi menjav je posledično takih tirnic (in torej tudi napak na/v njih) v uporabi manj.

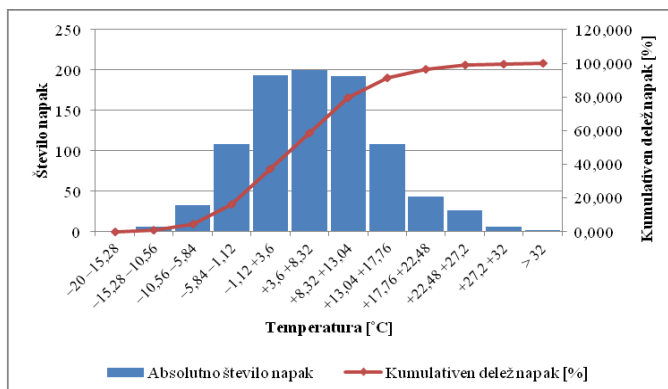
Grafikon 6.20: Razdelitev skupnega števila napak po temperaturah

V Grafikonu 6.20 je prikazano absolutno število in kumulativni delež števila napak na tirnicah po temperaturah v obravnavanem obdobju na celotnem železniškem omrežju RS.

Iz Grafikona 6.20, ki prikazuje odvisnost števila napak od temperature, je razvidno, da je do največjega števila napak, tj. 586 oz. 63,69 %, prišlo v temperaturnem razponu med $-1,12$ °C in $13,04$ °C. Opazimo, da je histogram simetrično porazdeljen.

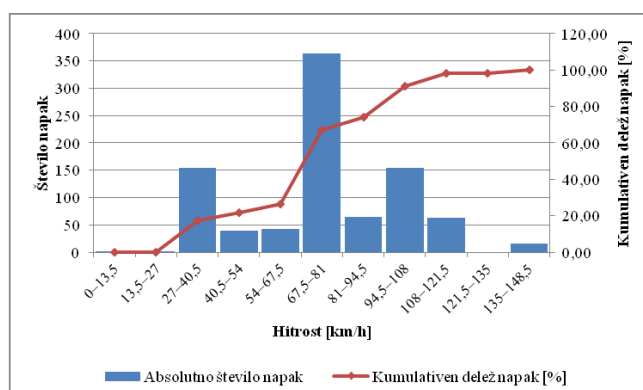
Grafikon 6.21: Razdelitev skupnega števila napak po hitrosti prog

V Grafikonu 6.21 je prikazano absolutno število in kumulativni delež števila napak na tirnicah po hitrosti prog v obravnavanem obdobju na celotnem železniškem omrežju RS.

Iz Grafikona 6.21 je razvidno, da se je največje število napak, tj. 364 oz. 40,53 %, zgodilo pri hitrosti 67,5–81 km/h. Ker proge v RS ne omogočajo višjih hitrosti (razen po posameznih odsekih), je razumljivo, da se napake pri hitrosti 121,5–135 km/h niso pojavljale.

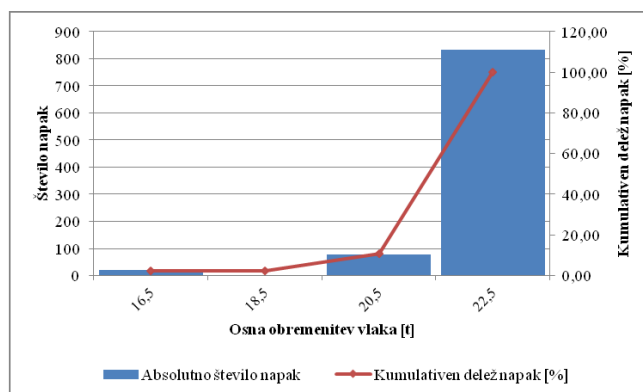
Grafikon 6.22: Razdelitev skupnega števila napak po osnih obremenitvah vlakov

V Grafikonu 6.22 je prikazano absolutno število in kumulativni delež števila napak na tirnicah po osnih obremenitvah vlakov v obravnavanem obdobju na celotnem železniškem omrežju RS.

Iz Grafikona 6.22 je razvidno, da se je največje število napak, tj. 832 oz. 89,27 %, zgodilo pri osni obremenitvi 22,5 t. Ker so glavne proge z osno obremenitvijo 22,5 t določene za normalno kategorijo prog v RS, lahko zaključimo, da je število napak povsem pričakovano. Iz tega razloga je tudi število napak v ostalih kategorijah primerno manjše oz. se napake ne pojavljajo tako pogosto.

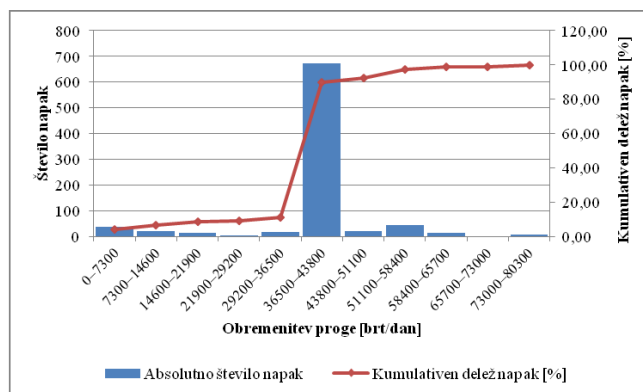
Grafikon 6.23: Razdelitev skupnega števila napak po obremenitvah prog v bruto tonah na dan

V Grafikonu 6.23 je prikazano absolutno število in kumulativni delež števila napak na tirnicah po obremenitvah prog v obravnavanem obdobju na celotnem železniškem omrežju RS.

Iz Grafikona 6.23 je razvidno, da se je največje število napak, tj. 674 oz. 78,74 % zgodilo, ko je obremenitev znašala med 36.500 in 43.800 brt/dan. Opazimo tudi, da so napake na tirnicah v ostalih obremenitvenih razredih zelo redek pojav. Ker večina glavnih prog omogoča osno obremenitev 22,5 t, je večje število napak (ko je obremenitev okoli 40.000 brt/dan) povsem pričakovano.

Kot je razvidno iz Grafikona 6.23 in iz Preglednice 6.11, lahko zaključimo, da so se napake na tirnicah najpogosteje pojavljale pri osni obremenitvi 22,5 t.

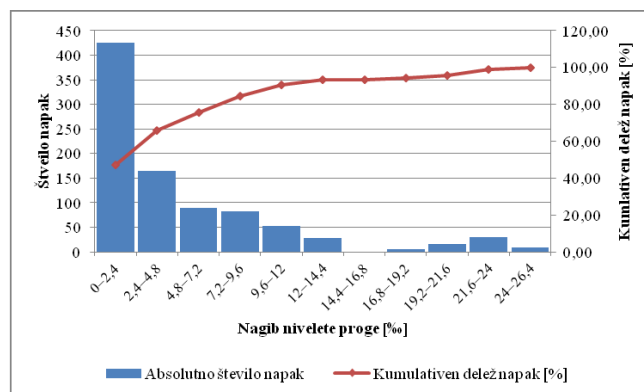
Grafikon 6.24: Razdelitev skupnega števila napak po nagibih nivelet prog

V Grafikonu 6.24 je prikazano absolutno število in kumulativni delež števila napak na tirnicah po nagibih nivelet prog v obravnavanem obdobju na celotnem železniškem omrežju RS.

Iz Grafikona 6.24 je razvidno, da se je največje število napak na tirnicah, tj. 421 oz. 46,88 %, zgodilo na nagibu nivelete¹⁸ 0–2,4 ‰. Opazimo, da se na nagibu nivelete proge od 16,8 do 19,2 ‰ napake na tirnicah niso pojavljale. Ker glavnih prog z omenjenim nagibom ni, je število pričakovano. Poleg tega opazimo, da se število napak na progah z nagibom nivelete od 19,2 do 24 ‰ povečuje. To pripisemo dejstvu, da potekajo proge na posameznih odsekih, kot je to na relaciji Divača–Koper, po izrazito neugodnem terenu s strmimi vzponi ter spusti, ki presegajo 20 ‰ [55], zato je povečano število napak na tirnicah pričakovano.

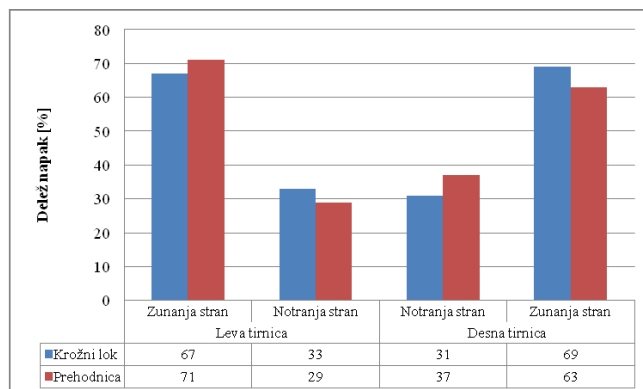
Grafikon 6.26: Pogostost napak glede na lego in stran tirnice

Zaradi nepopolnosti podatkov pregled ni zajemal podatkov o številu napak na tirnicah, ki so se zgodile v premi. Opazimo, da so se napake na tirnicah pogosteje pojavljale na zunanji tirnici ne glede na lego (tj. leva ali desna tirnica) oz. neodvisno od krožnega loka ali prehodnice. Poleg tega vidimo, da je bilo na tirnicah na prehodnici v primerjavi s krožnim lokom nekoliko večje število napak zabeleženih na levi zunanji tirnici (za približno 4 %). Na desni zunanji tirnici pa je bilo ravno obratno; tu je bilo število napak na tirnicah na krožnem loku za približno 5 % večje kot na tirnicah na prehodnici.

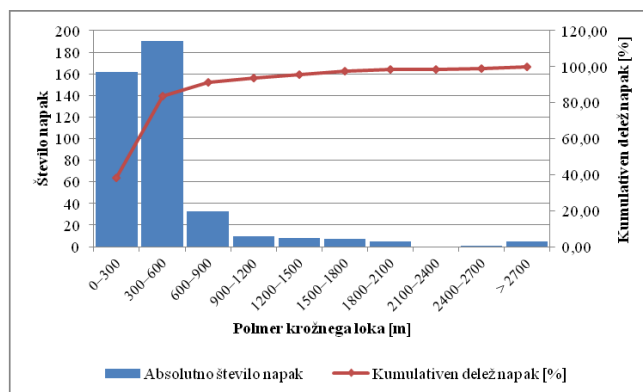
Grafikon 6.27: Razdelitev skupnega števila napak po polmerih krožnega loka

V Grafikonu 6.27 je prikazano absolutno število in kumulativni delež napak na tirnicah po polmerih krožnega loka v obravnavanem obdobju.

Iz Grafikona 6.27 je razvidno, da je bila večina napak, tj. 323 oz. 76,72 %, zabeležena, ko je znašal polmer krožnega loka med 150 in 600 m. Vidimo tudi, da se napake v krivinah polmera 900 m in več ne pojavljajo pogosto.

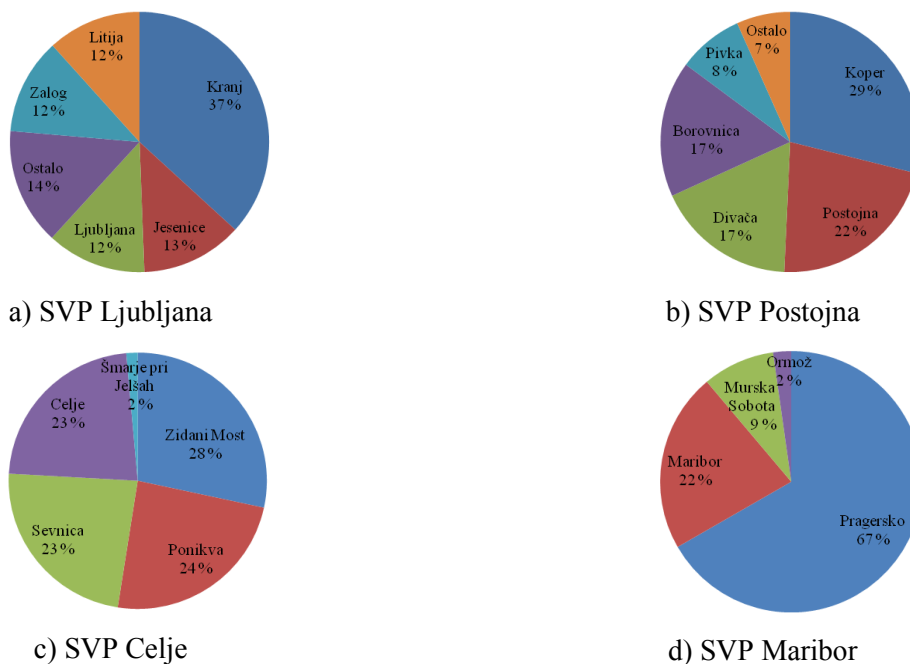
Grafikon 6.28: Delež napak po posameznih sekcijah znotraj glavnih nadzorništev

Grafikon 6.28 prikazuje delež napak na tirnicah po posameznih sekcijah znotraj glavnih nadzorništev.

Iz Grafikona 6.28 a je razvidno, da SVP Ljubljana sestavlja dvanajst posameznih nadzorništev in da po številu napak prevladuje nadzorništvo v Kranju, kjer so zabeležili malo več kot eno tretjino vseh napak (37 %). Večje število napak na tirnicah v nadzorništvu Kranj pripišemo večji izkoriščenosti (98 %) enotirne glavne proge Ljubljana–Jesenice [74]. V ostalih nadzorništvih so deleži napak približno enakomerno razporejeni. SVP Ljubljana obsega približno 31 % prog oz. 372,4 km prog, od tega 135,1 km glavnih prog in 237,3 km regionalnih prog [72].

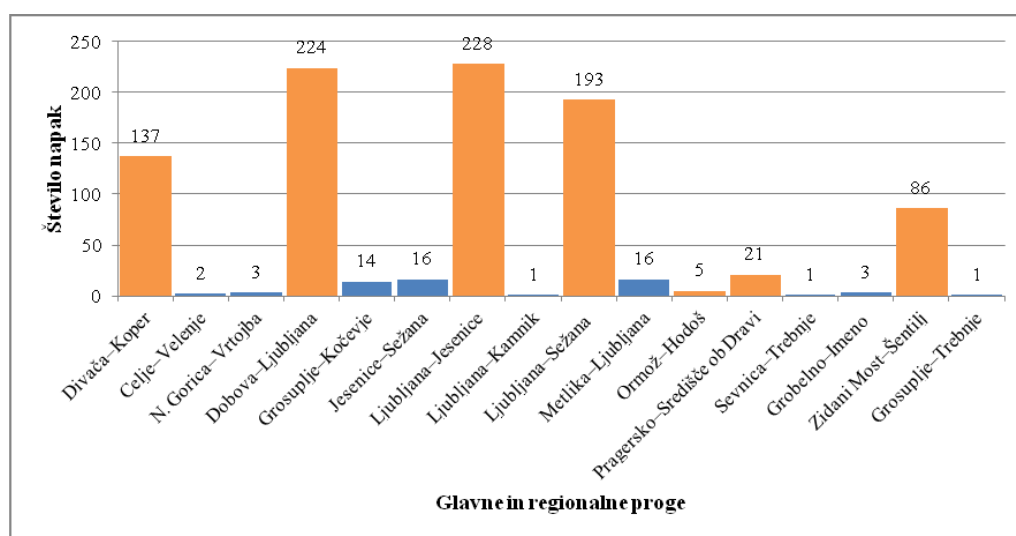
Grafikon 6.29: Razdelitev skupnega števila napak po glavnih in regionalnih progah

V Grafikonu 6.29 je prikazan shematski prikaz evidentiranih napak na tirnicah po progah v obravnavanem obdobju na celotnem železniškem omrežju RS.

Od skupno 32 prog [65], ki so namenjene železniškemu prometu, so bile napake na tirnicah evidentirane na šestnajstih progah, od tega je bilo sedem glavnih in devet regionalnih prog. Iz Grafikona 6.29 vidimo, da po številu napak na tirnicah odstopajo glavne proge. Tam se je zgodilo 894 napak, kar predstavlja 94% delež vseh evidentiranih napak na tirnicah na celotnem železniškem omrežju RS.

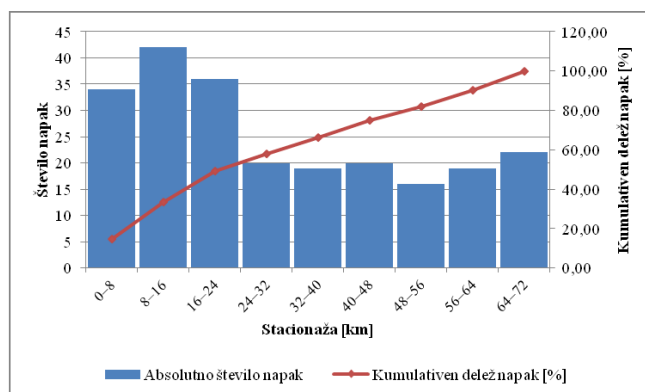
Grafikon 6.30: Razdelitev števila napak po stacionažah proge Ljubljana–Jesenice

V Grafikonu 6.30 je prikazano absolutno število in kumulativni delež napak na tirnicah po stacionažah proge Ljubljana–Jesenice v obravnavanem obdobju na železniškem omrežju RS.

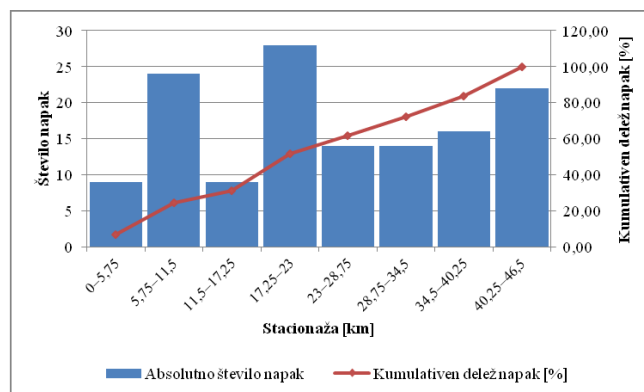
Grafikon 6.31: Razdelitev števila napak po stacionažah proge Divača–Koper

V Grafikonu 6.31 je prikazano absolutno število in kumulativni delež napak na tirnicah po stacionažah proge Divača–Koper v obravnavanem obdobju na železniškem omrežju RS.

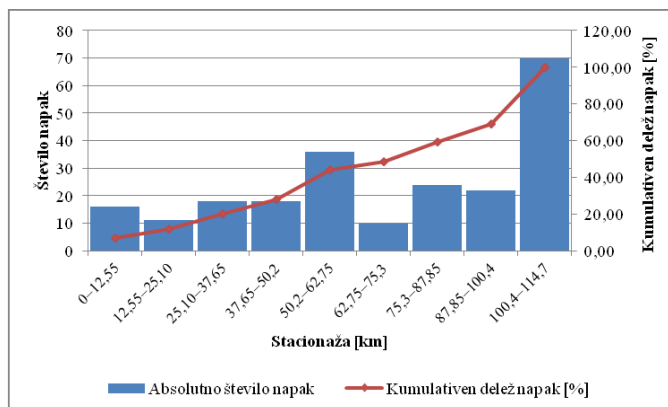
Grafikon 6.32: Razdelitev števila napak po stacionažah proge Dobova–Ljubljana

V Grafikonu 6.32 je prikazano absolutno število in kumulativni delež napak na tirnicah po stacionažah proge Dobova–Ljubljana v obravnavanem obdobju na železniškem omrežju RS.

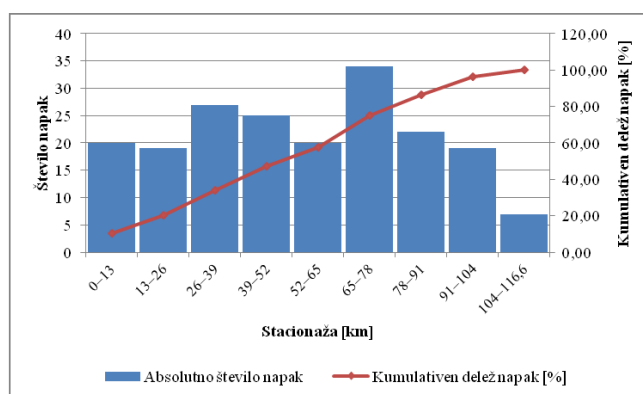
Grafikon 6.33: Razdelitev števila napak po stacionažah proge Ljubljana–Sežana

V Grafikonu 6.33 je prikazano absolutno število in kumulativni delež napak na tirnicah po stacionažah proge Ljubljana–Sežana v obravnavanem obdobju na železniškem omrežju RS.

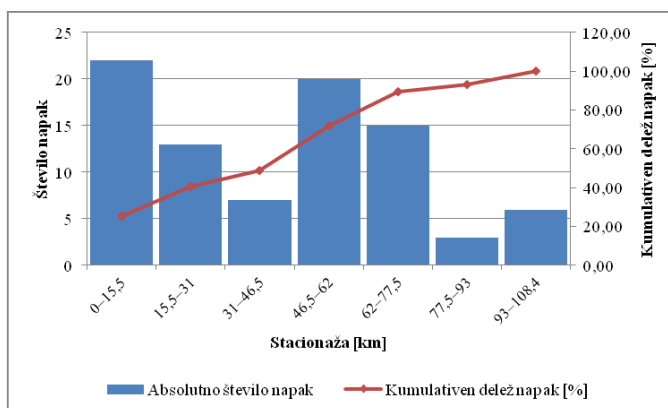
Grafikon 6.34: Razdelitev števila napak po stacionažah proge Zidani Most–Šentilj

V Grafikonu 6.34 je prikazano absolutno število in kumulativni delež napak na tirnicah po stacionažah proge Zidani Most–Šentilj v obravnavanem obdobju na železniškem omrežju RS.

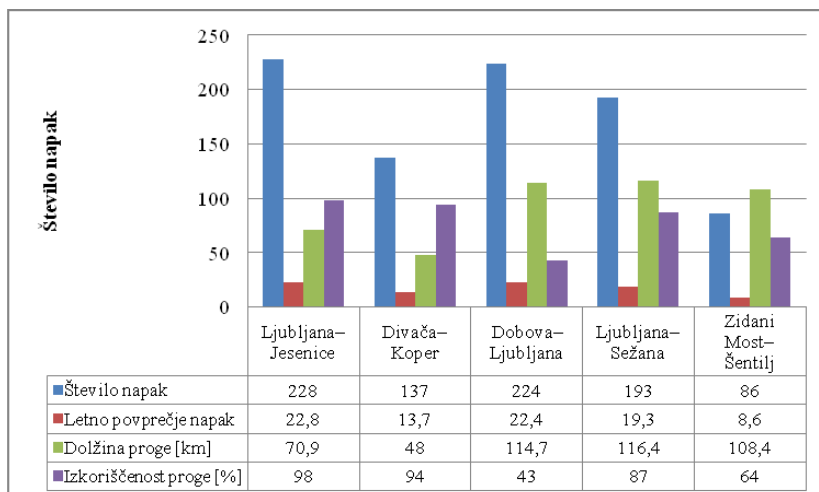
Grafikon 6.35: Skupno število in letno povprečje napak na tirnicah glede na dolžino in izkoriščenost glavnih prog

V Grafikonu 6.35 sta prikazana primerjava skupnega števila in letnega povprečja napak na tirnicah glede na dolžino glavnih prog ter podatek o izkoriščenosti proge za obdobje 2005–2014.

Iz Grafikona 6.35 vidimo, da je bilo največje število napak na tirnicah evidentirano na progah Ljubljana–Jesenice (228) ter Dobova–Ljubljana (224). Poleg tega tudi vidimo, da sta bili najbolj izkoriščeni progi Ljubljana–Jesenice (98 %) in Divača–Koper (94 %).

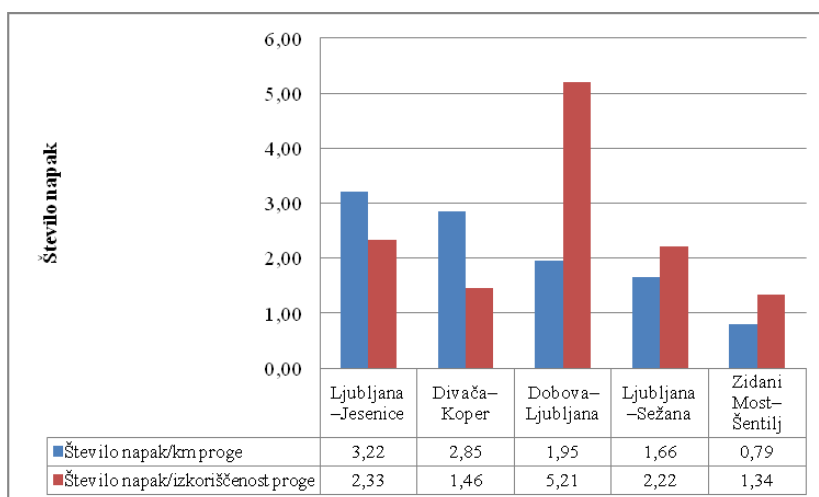
Grafikon 6.36: Skupno število napak na tirnicah glede na dolžino in izkoriščenost glavnih prog

Grafikon 6.36 podaja primerjavo med glavnimi progami glede na število napak na tirnicah, ki jih normiramo po izbranih parametrih, tj. po dolžini in izkoriščenosti prog.

Iz Grafikona 6.36 vidimo, da se je največ napak na kilometer proge zgodilo na progah Ljubljana–Jesenice (3,22) ter Divača–Koper (2,85). Opazimo lahko še, da je glede na izkoriščenost proge največ napak na tirnicah evidentiranih na dvotirni progah Dobova–Ljubljana (5,21). Na omenjeni progah se je zgodilo skoraj enkrat več napak na tirnicah kot na progah Ljubljana–Jesenice (2,33). Ker je proga
