**VPLIV OKOLJA NA STANJE OBJEKTOV STAVBNE
DEDIŠČINE NA GORENJSKEM**

Diplomska naloga št.: 47/B-GR

**INFLUENCE OF THE ENVIRONMENT ON THE STATE OF
THE CULTURAL HERITAGE IN UPPER CARNIOLA,
SLOVENIA**

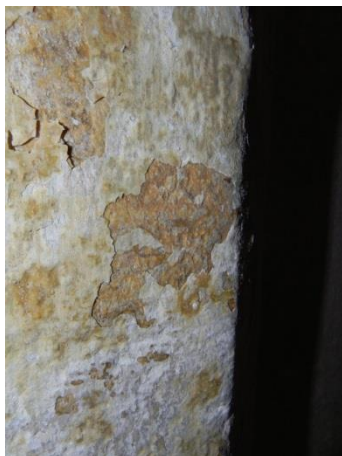
Slika 15: Luščenje ometa na enem izmed stebrov v cerkvi sv. Petra.
